PROCES VERBAL DE DESCRIPTION DES LIEUX

L'AN DEUX MILLE VINGT CINQ ET LE VINGT SEPT AOUT

Me suis rendu ce jour sur le territoire de la commune de PORTO VECCHIO (20137) Rue Camille de ROCCA SERRA, en le local à usage commercial constituant le lot n°1 de l'immeuble y édifié cadastré section AE numéro 192

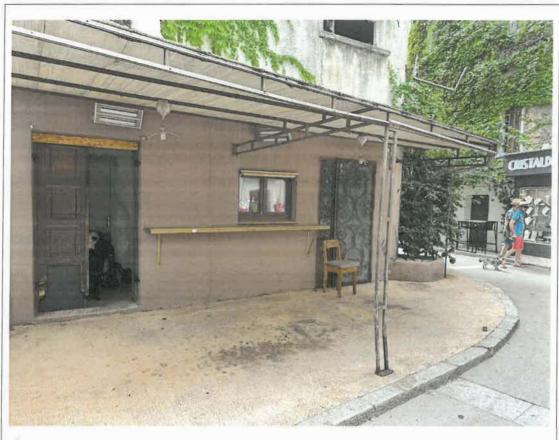
Photo n°1

Ce local à usage commercial dispose d'un accès depuis la rue Camille de ROCCA SERRA (photo n°1), d'un accès par deux baies vitrées par la rue du Général ABBATUCCI (photo n°2) et d'une terrasse d'une superficie de VINGT CINQ METRES CARRES (25.00 m²) dans la rue Joseph PIETRI (photo n°3);

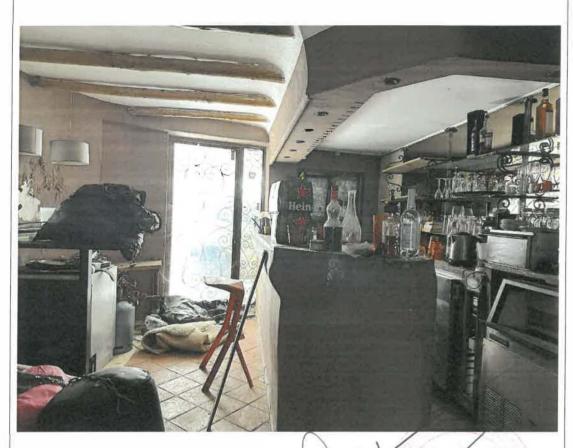
Photo n°4

- Au rez-de-chaussée :
- Une salle de restauration d'une superficie de CINQUANTE METRES ET TRENTE QUATRE CENTIMETRES CARRES (50.34 m²) (photos n°3 à n°14). Cette cuisine laisse voir un comptoir fix au fond. Son sol est carrelé de carreaux de carrelage en terre cuite. Ses murs sont revêtus d'une peinture foncée tandis que son plafond est revêtu d'une peinture claire et laisse voir en certains points des poutres apparentes. Les menuiseries fixées en façade sont en aluminium, coulissantes ou fixes et munies de double vitrage. L'ensemble est en très mauvais état;
- Un local technique d'une superficie de SOIXANTE CENTIMETRES CARRES (0.60 m²) (photo n°15)
- Une terrasse (précitée) d'une superficie de VINGT CINQ METRES CARRES (25.00 m²) (photos n°16).
 Cette terrasse laisse voir un sol revêtu de lames de plancher défraichies. Elle est couverte par une structure légère en mauvais état;

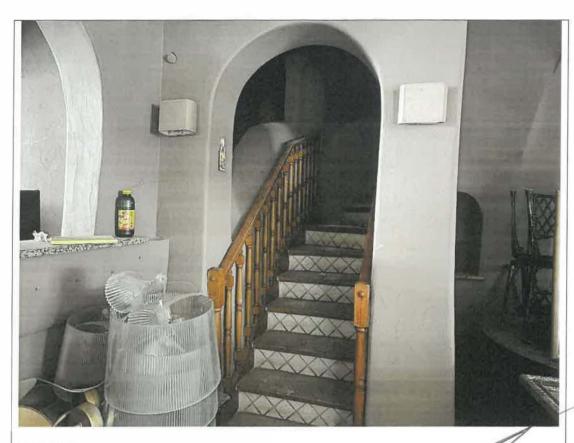
Photo nº17

Un escalier intérieur sépare ce niveau de l'étage constituant le premier niveau de cet immeuble AE 192 (photos n°17 à n°20). Cet escalier est maçonné et ses marches sont carrelés de carreaux de carrelage en terre cuite avec contre marche en carreaux en grés émaillé. Le garde-corps de cet escalier est en bois. Cet étage dispose également d'un accès indépendant peu praticable depuis la cage d'escalier de l'immeuble depuis la rue Joseph PIETRI (photo n°21);

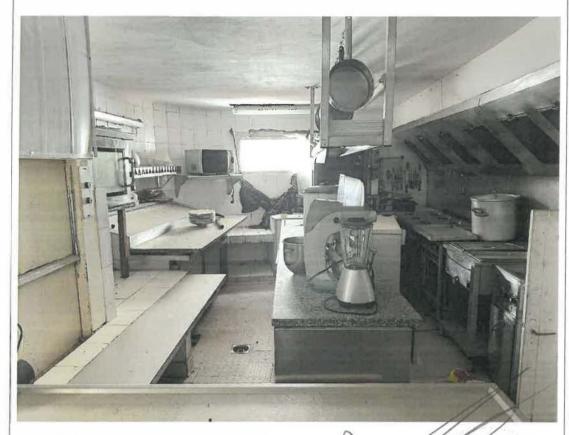
Photo n°22

- A cet étage se situent :
- Une cuisine d'une superficie de TRENTE SEPT METRES ET VINGT ET UN CENTIMETRES CARRES (37.21 m²) (photos n° 22 à n°25) Cette cuisine laisse voir des éléments en inox fixés au fond. Son sol est carrelé de carreaux de carrelage clairs aux normes d'hygiène sanitaires. Ses murs et plafond sont partiellement carrelés de faïence blanche et pour autre partie d'une peinture claire identique à celle qui revêt le plafond. L'ensemble est en très mauvais état ;
