## **PROCES-VERBAL DE CONSTAT**

**REF : 99.25.10.0913**

Que dans le cadre de la saisie immobilière diligentée à l'encontre de Monsieur \*\*\*\*\*a saisie portera sur les immeubles suivants : département de la Corse du Sud, sur la commune de Sarrola-Carcopino, lieu-dit « Guipponese et Ribaratto », la parcelle cadastrée D1857, outre les quarts des droits indivis sur le chemin d'accès cadastré D1861.

**Atteste m'être transportée ce jour, le QUATRE OCTOBRE DEUX MILLE VINGT-CINQ à DIX-SEPT HEURES ET TRENTE MINUTES, département de la Corse du Sud, sur la commune de Sarrola-Carcopino, lieu-dit « Guipponese et Ribaratto », sur les parcelles**

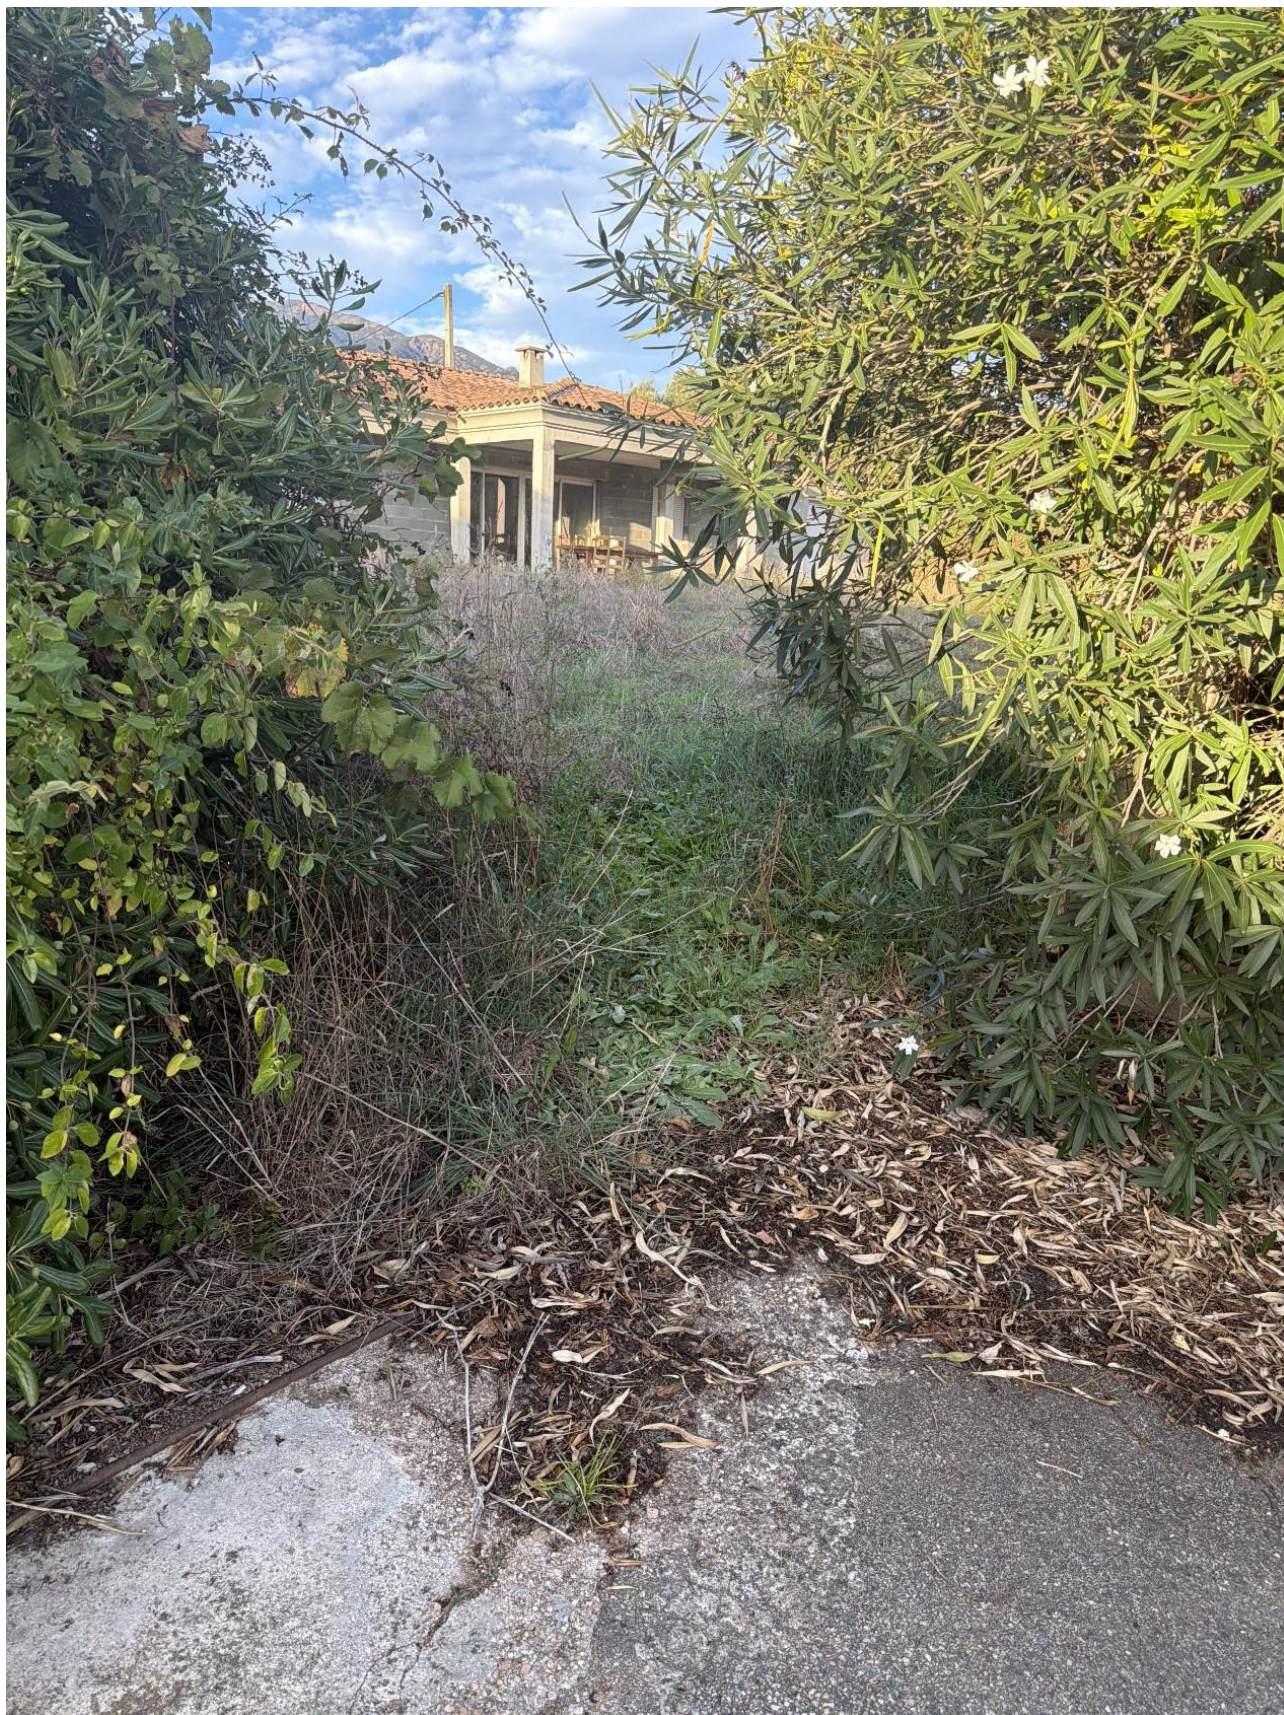
Au bout du chemin communal, je constate que se trouve, sur ma gauche, les parcelles, objet de la présente saisie immobilière. Je constate que le chemin d'accès, cadastré D 1861, est en friche et non entretenu.

Je constate que ce chemin d'accès est difficilement praticable.

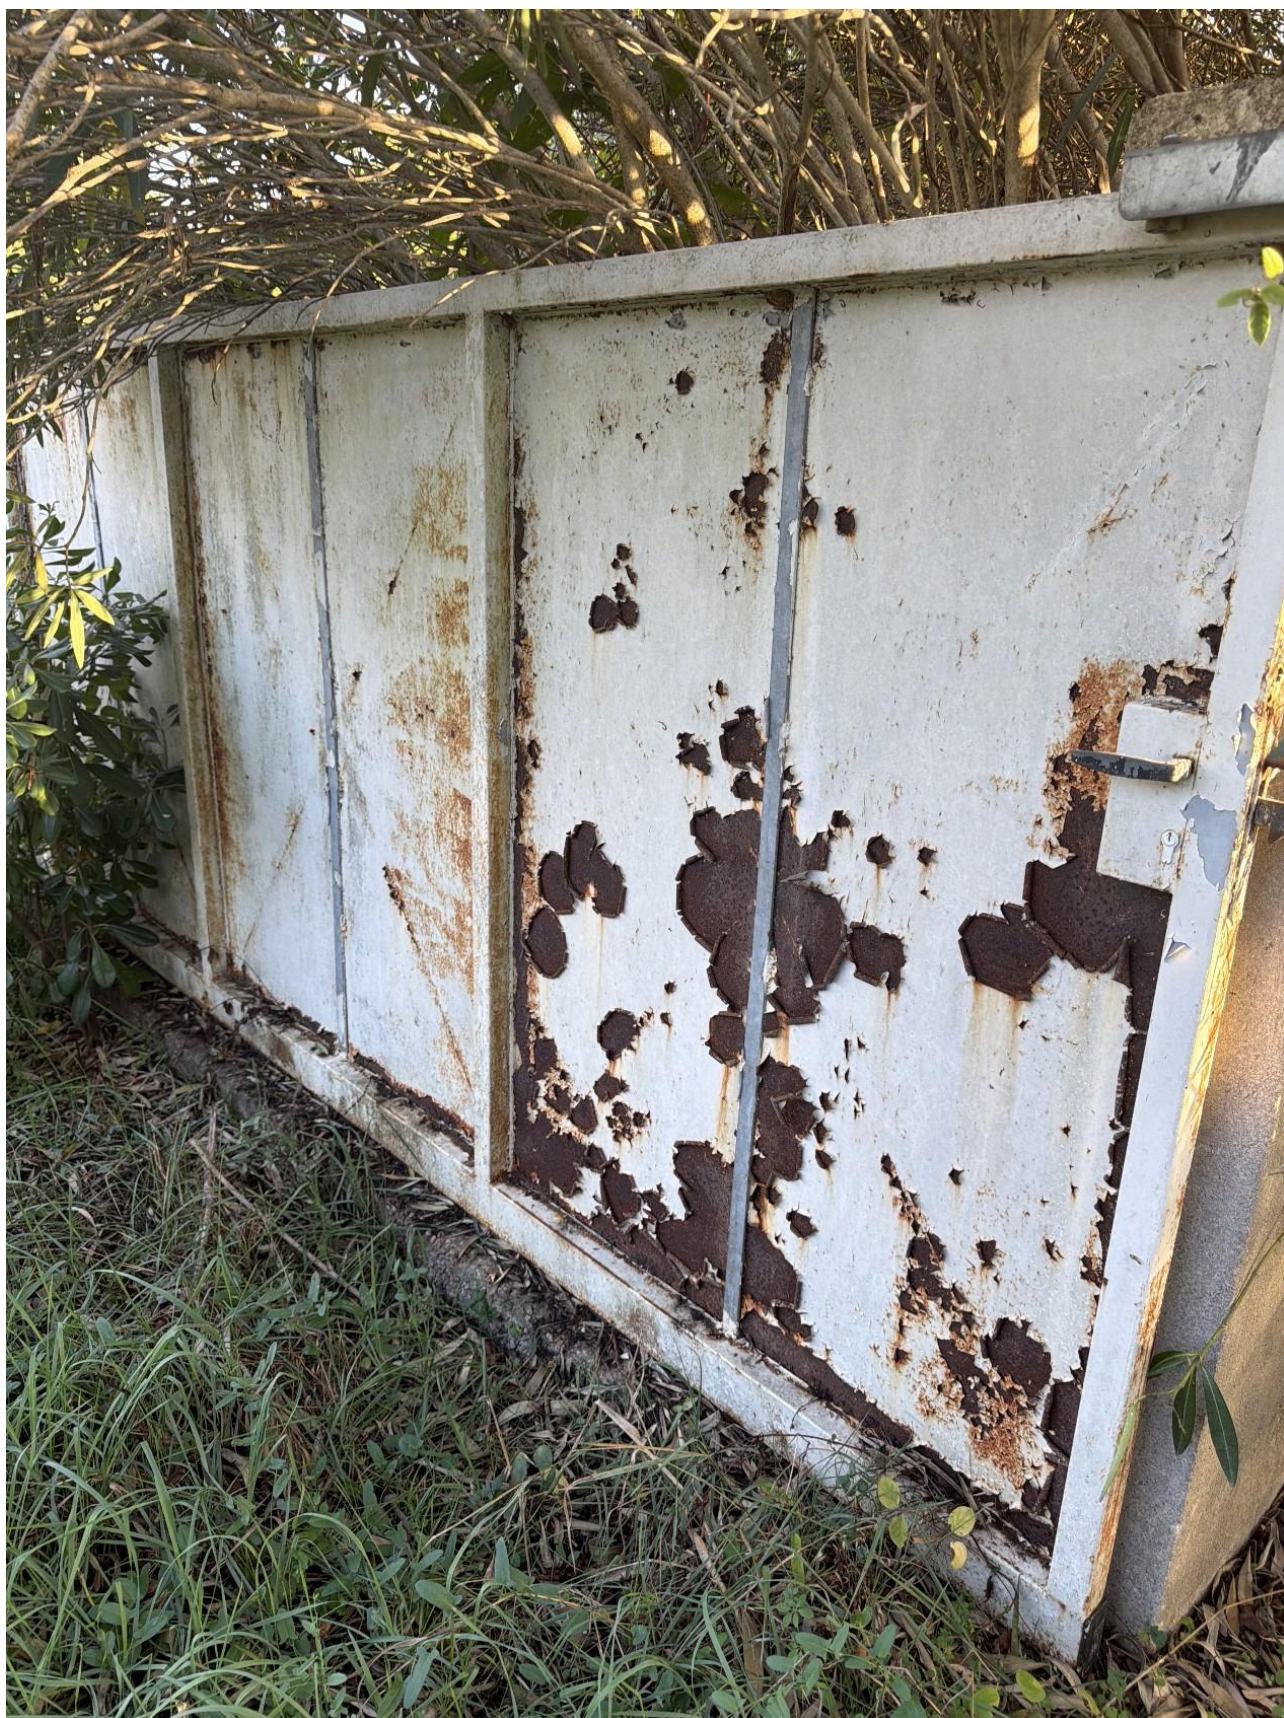
Je constate que se trouve un vieux portail rouillé, ouvert, de couleur blanche permettant d'accéder au chemin, lequel est rouillé et qui ne ferme plus.

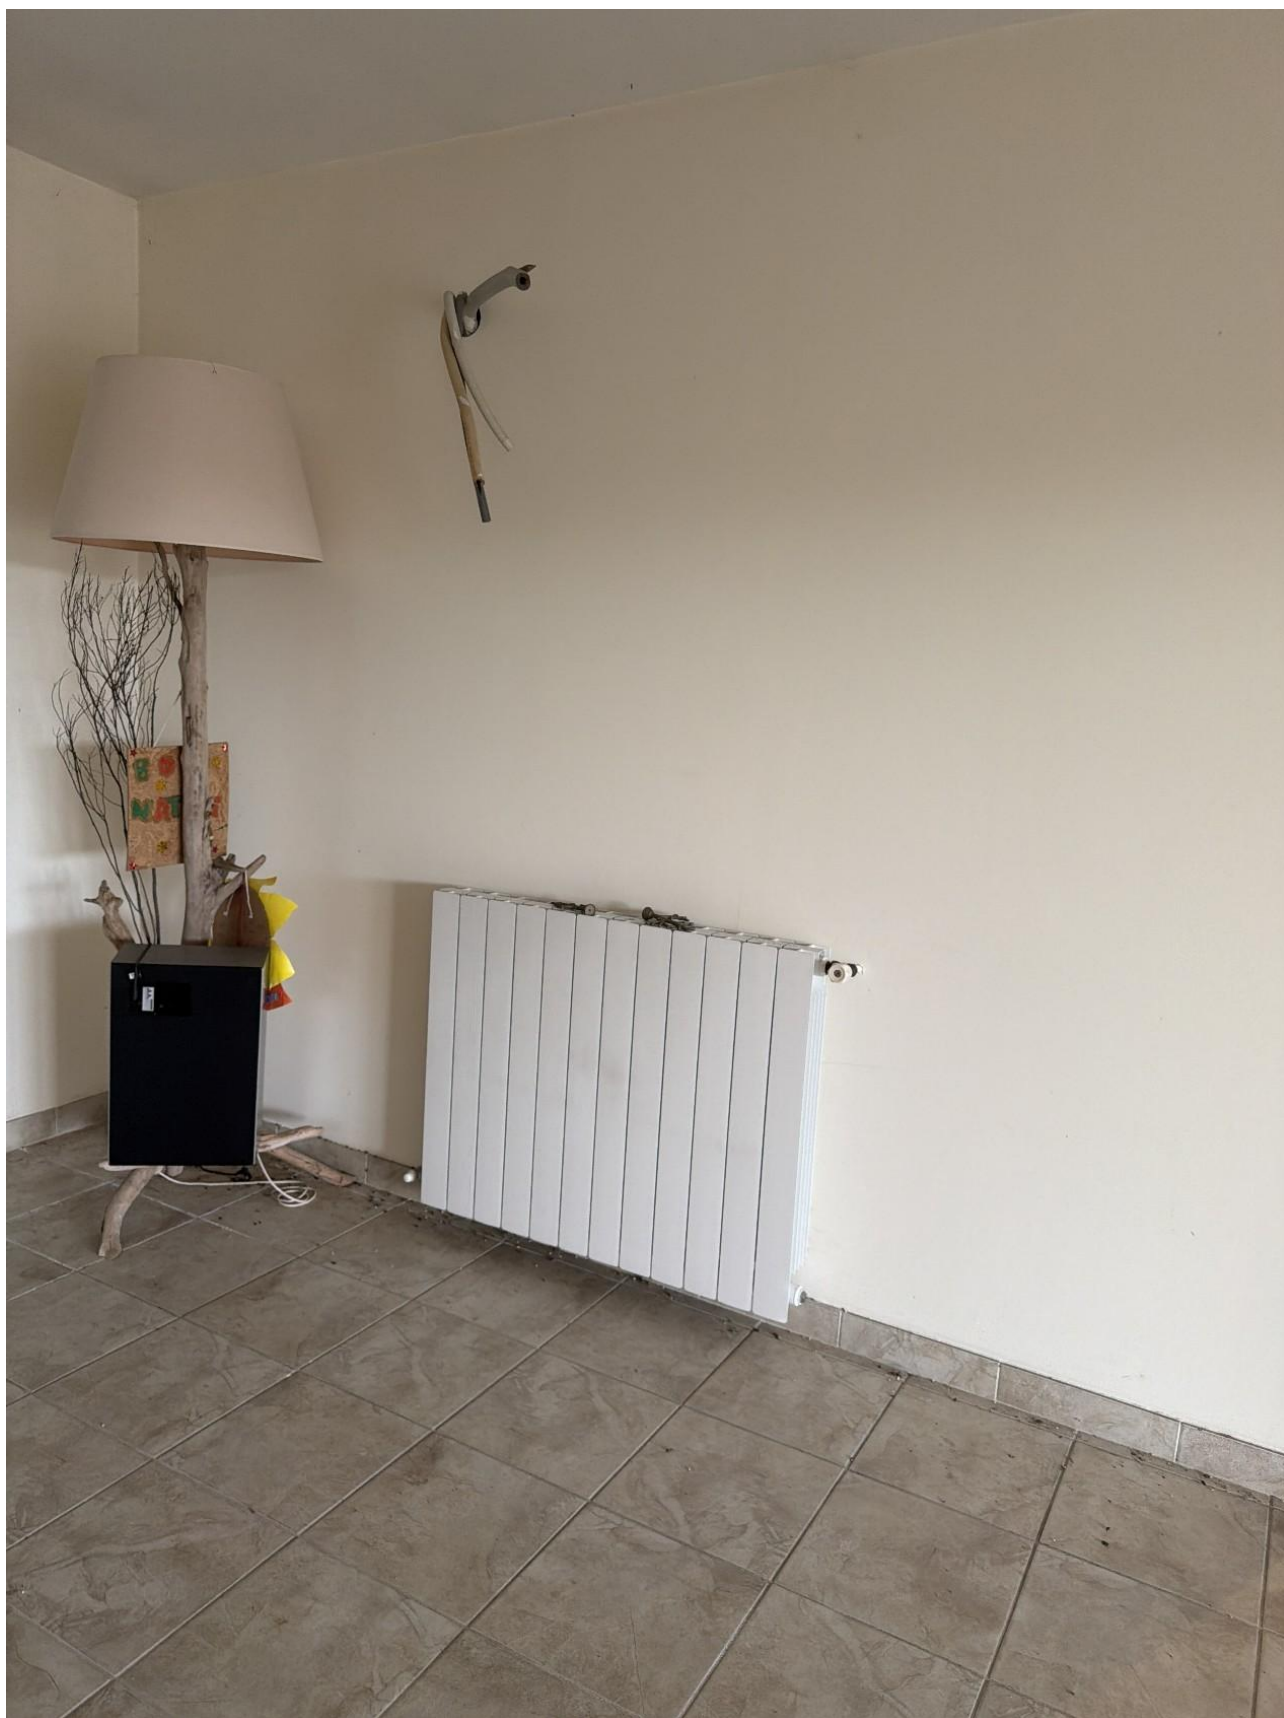
A droite de ces portes-fenêtres, je constate qu'il est apposé sur le mur un radiateur en fonte au-dessus duquel se trouve des tuyaux et câbles qui sortent du placoplâtre du mur.

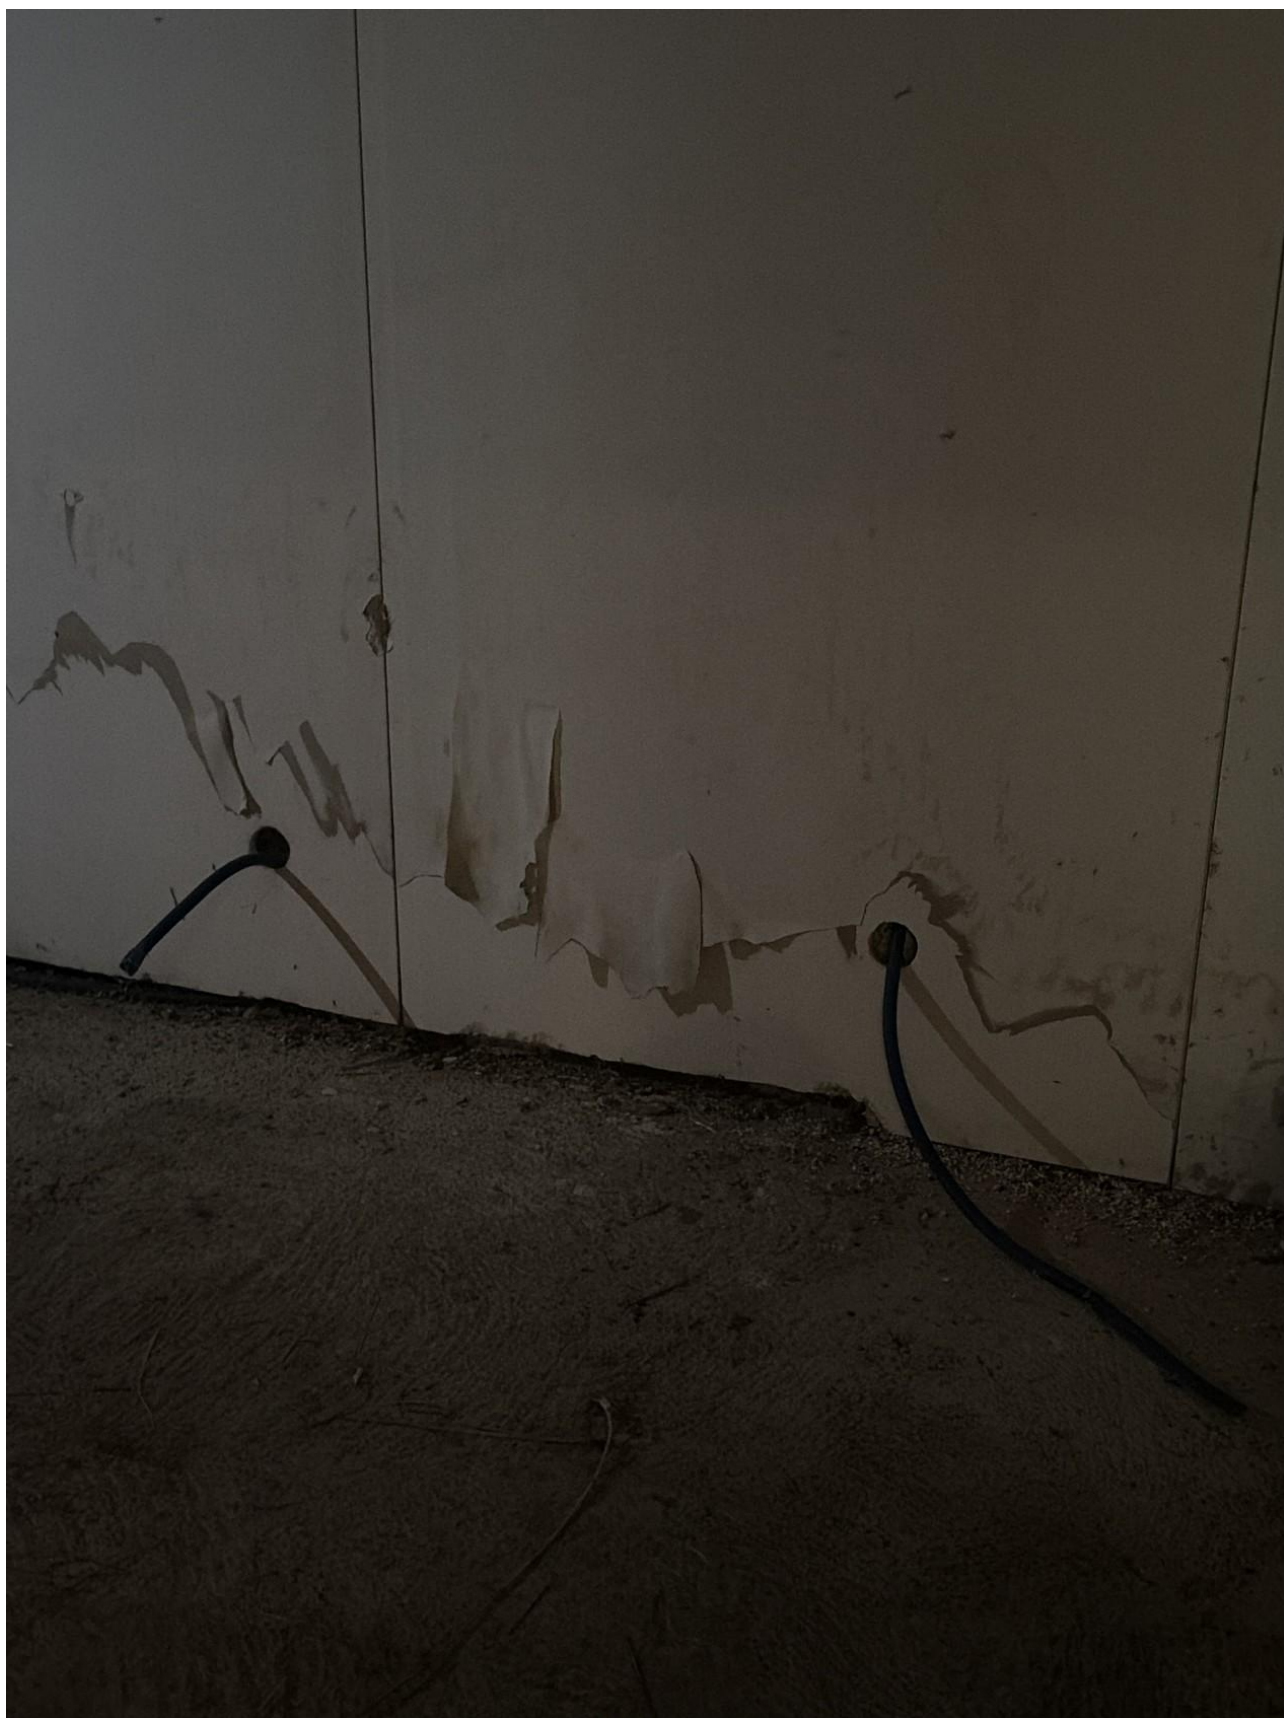
Je constate que les murs sont recouverts de parpaings de béton, si ce n'est le mur sis en face qui est recouvert de plaques de placoplâtre non peintes. Je constate également des trous d'où serpentent des tuyaux en bas de ces plaques de placoplâtre.

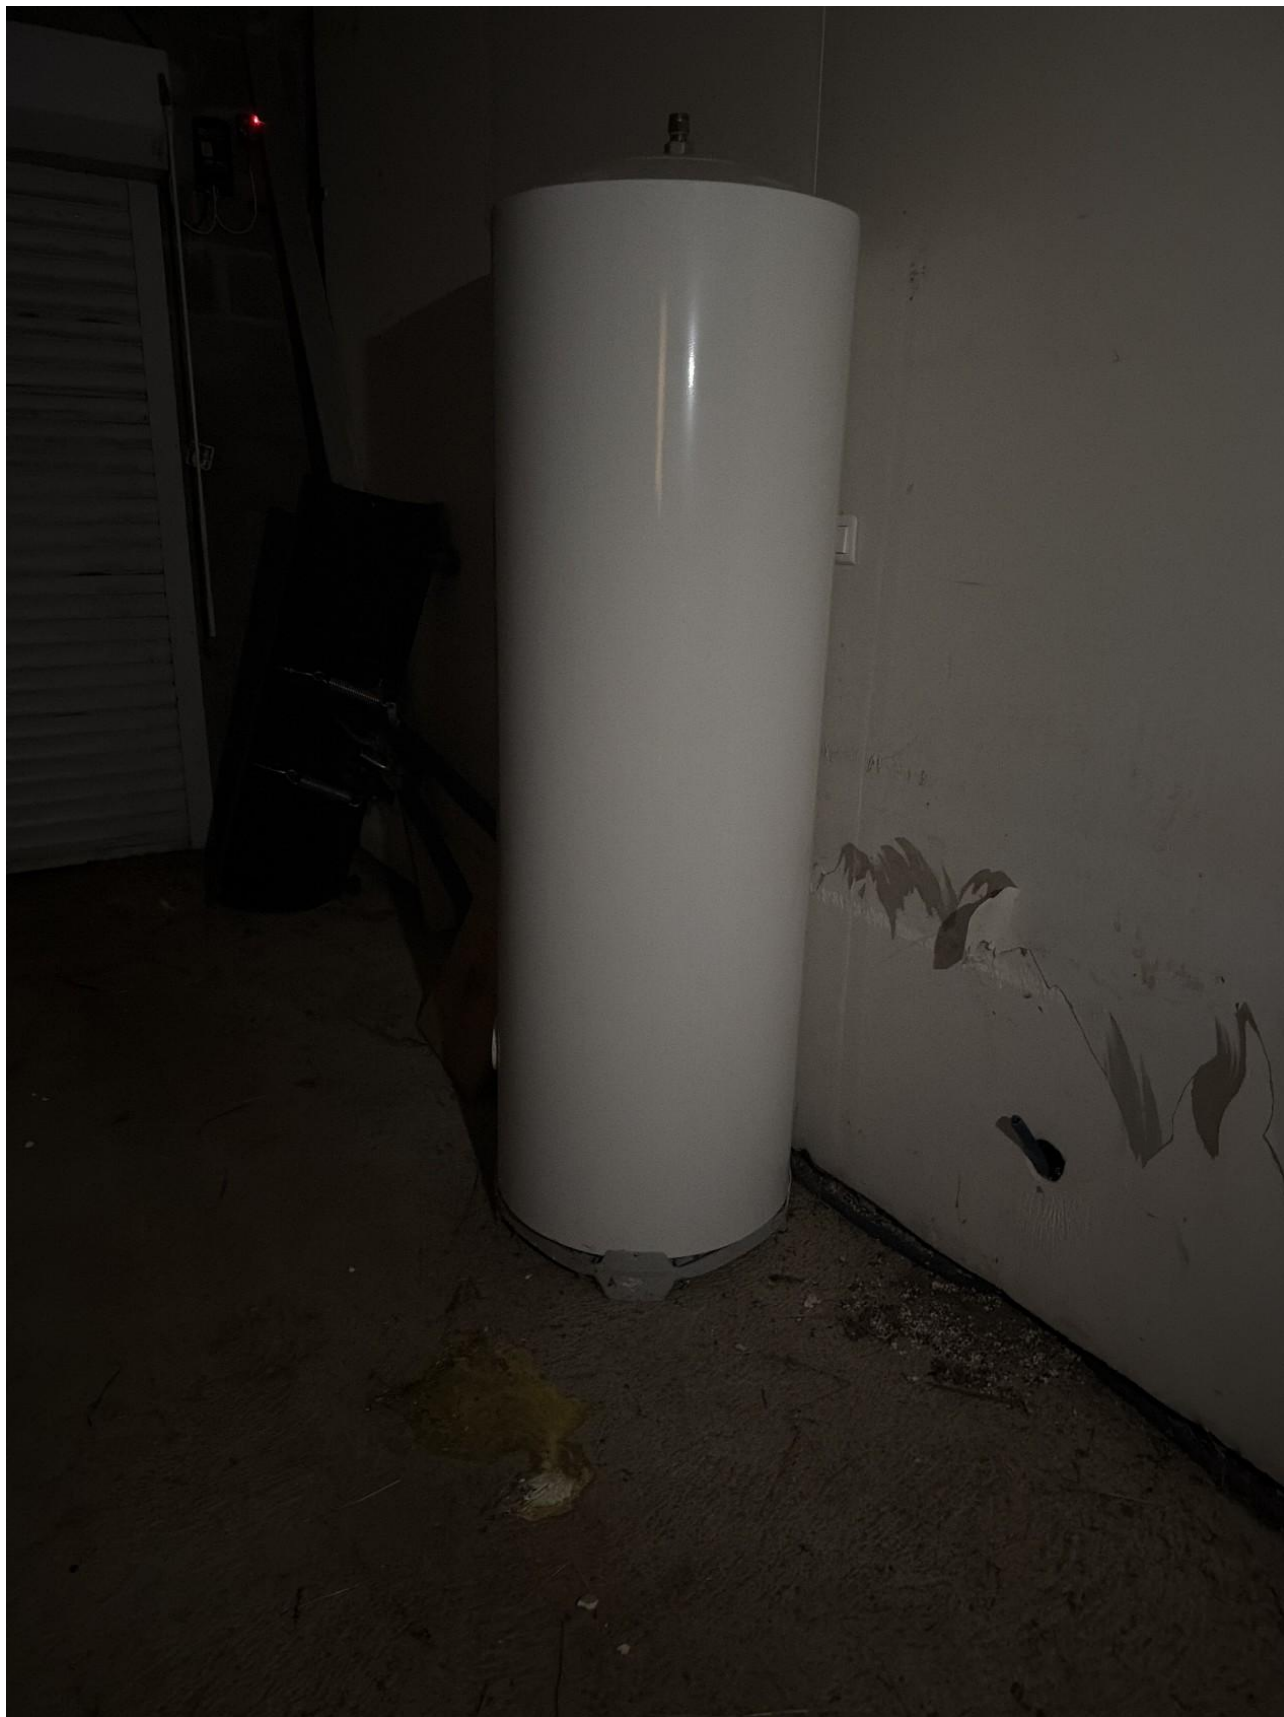
Sur le mur sis en face en entrant dans le garage, je constate également que se trouve un cumulus, sur un socle en béton, qui n'est pas branché.

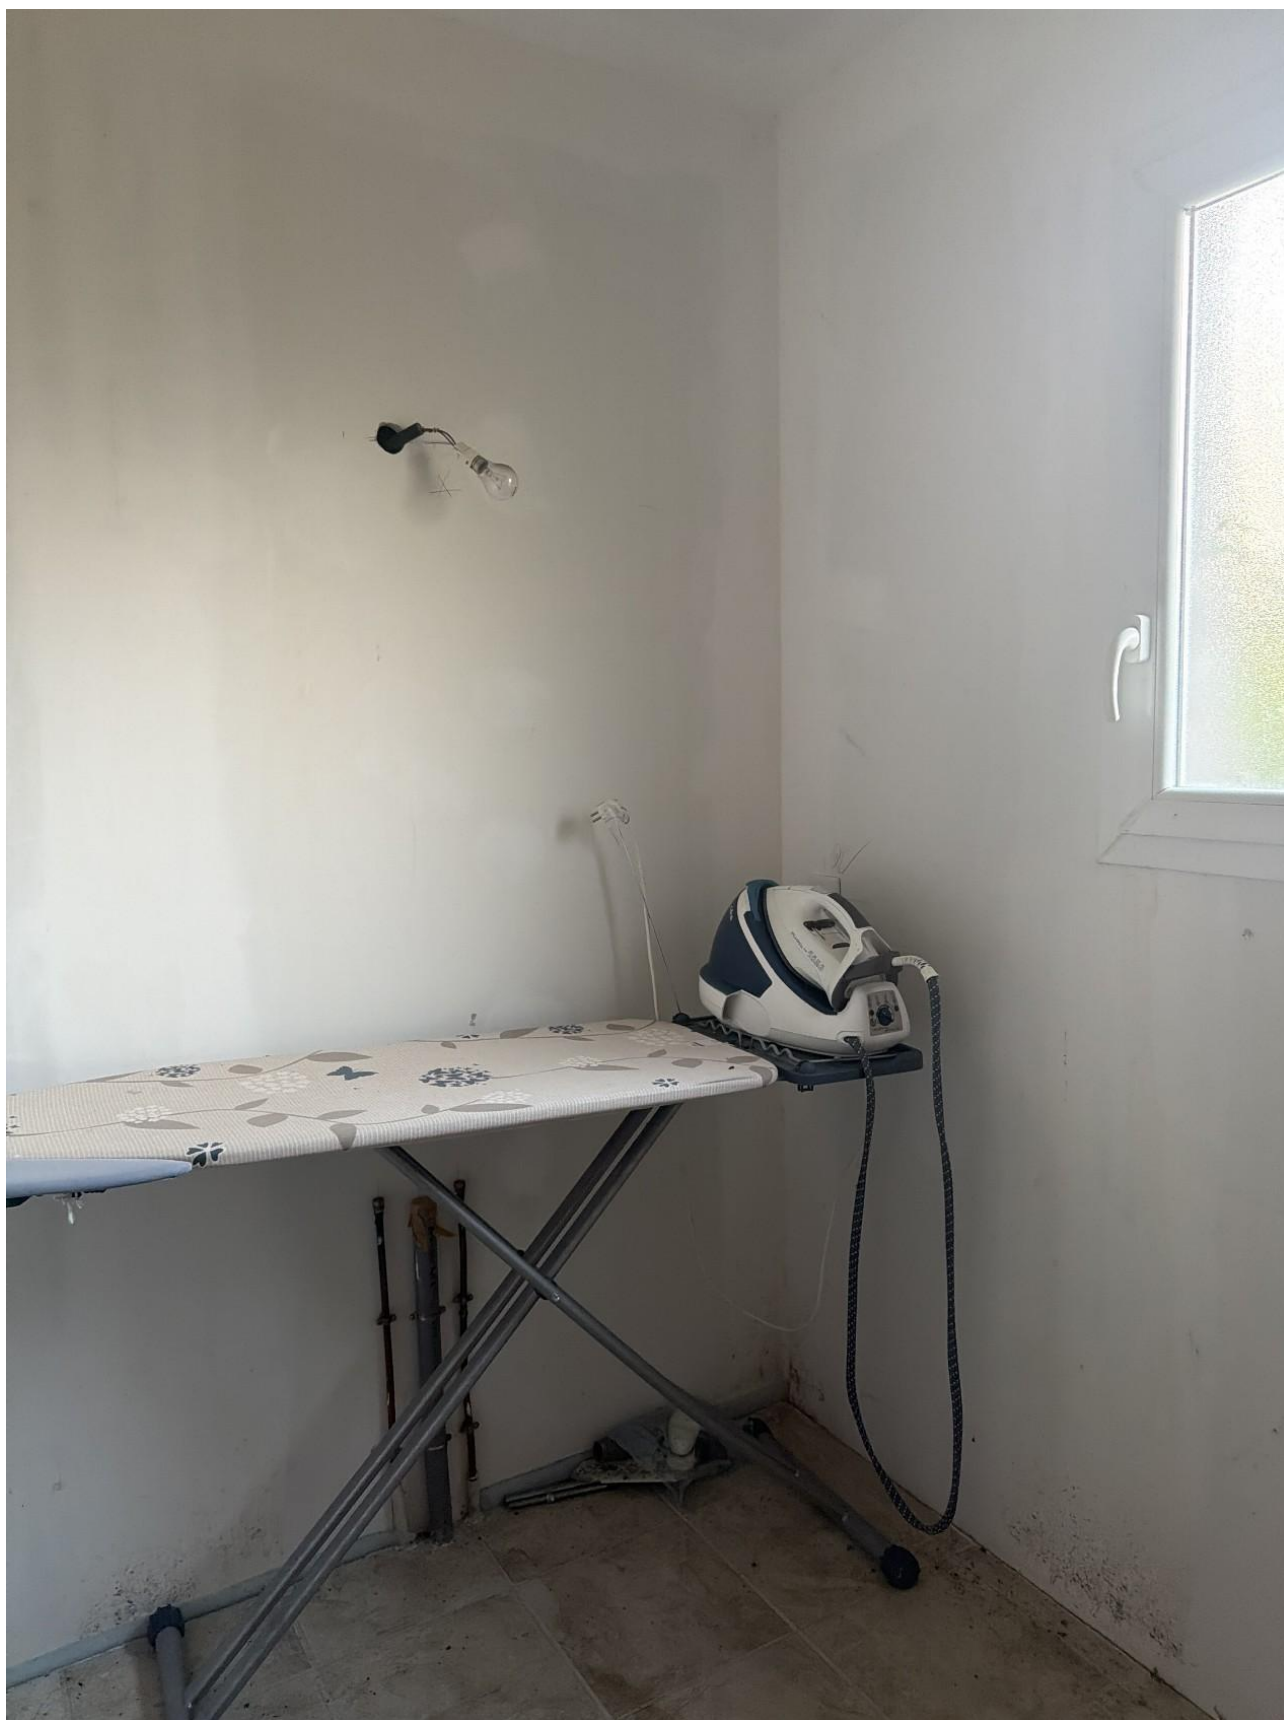
Je constate que cette salle de bains est non finie, que les murs sont en placoplâtre non recouverts de peinture et qu'il en est de même du plafond.

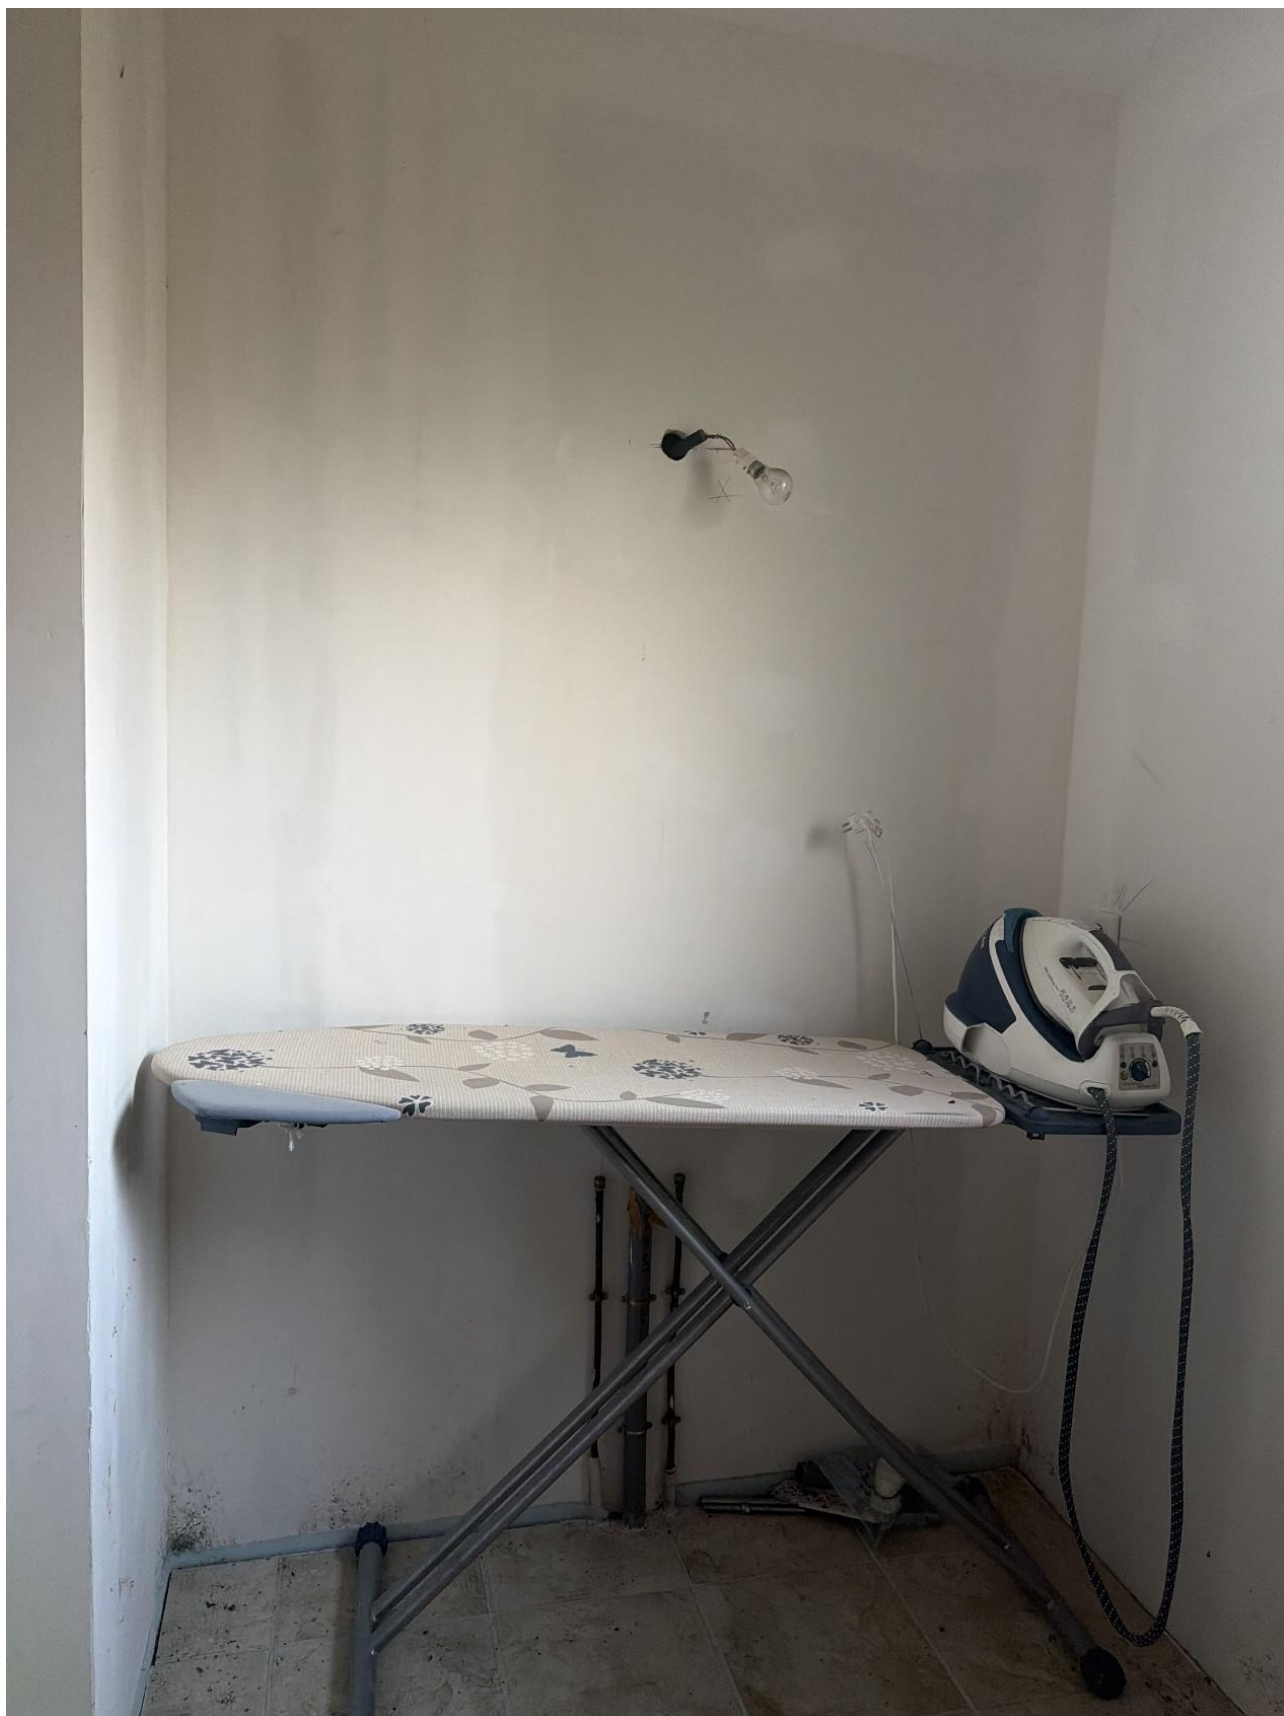
Je constate que cette pièce est non terminée.

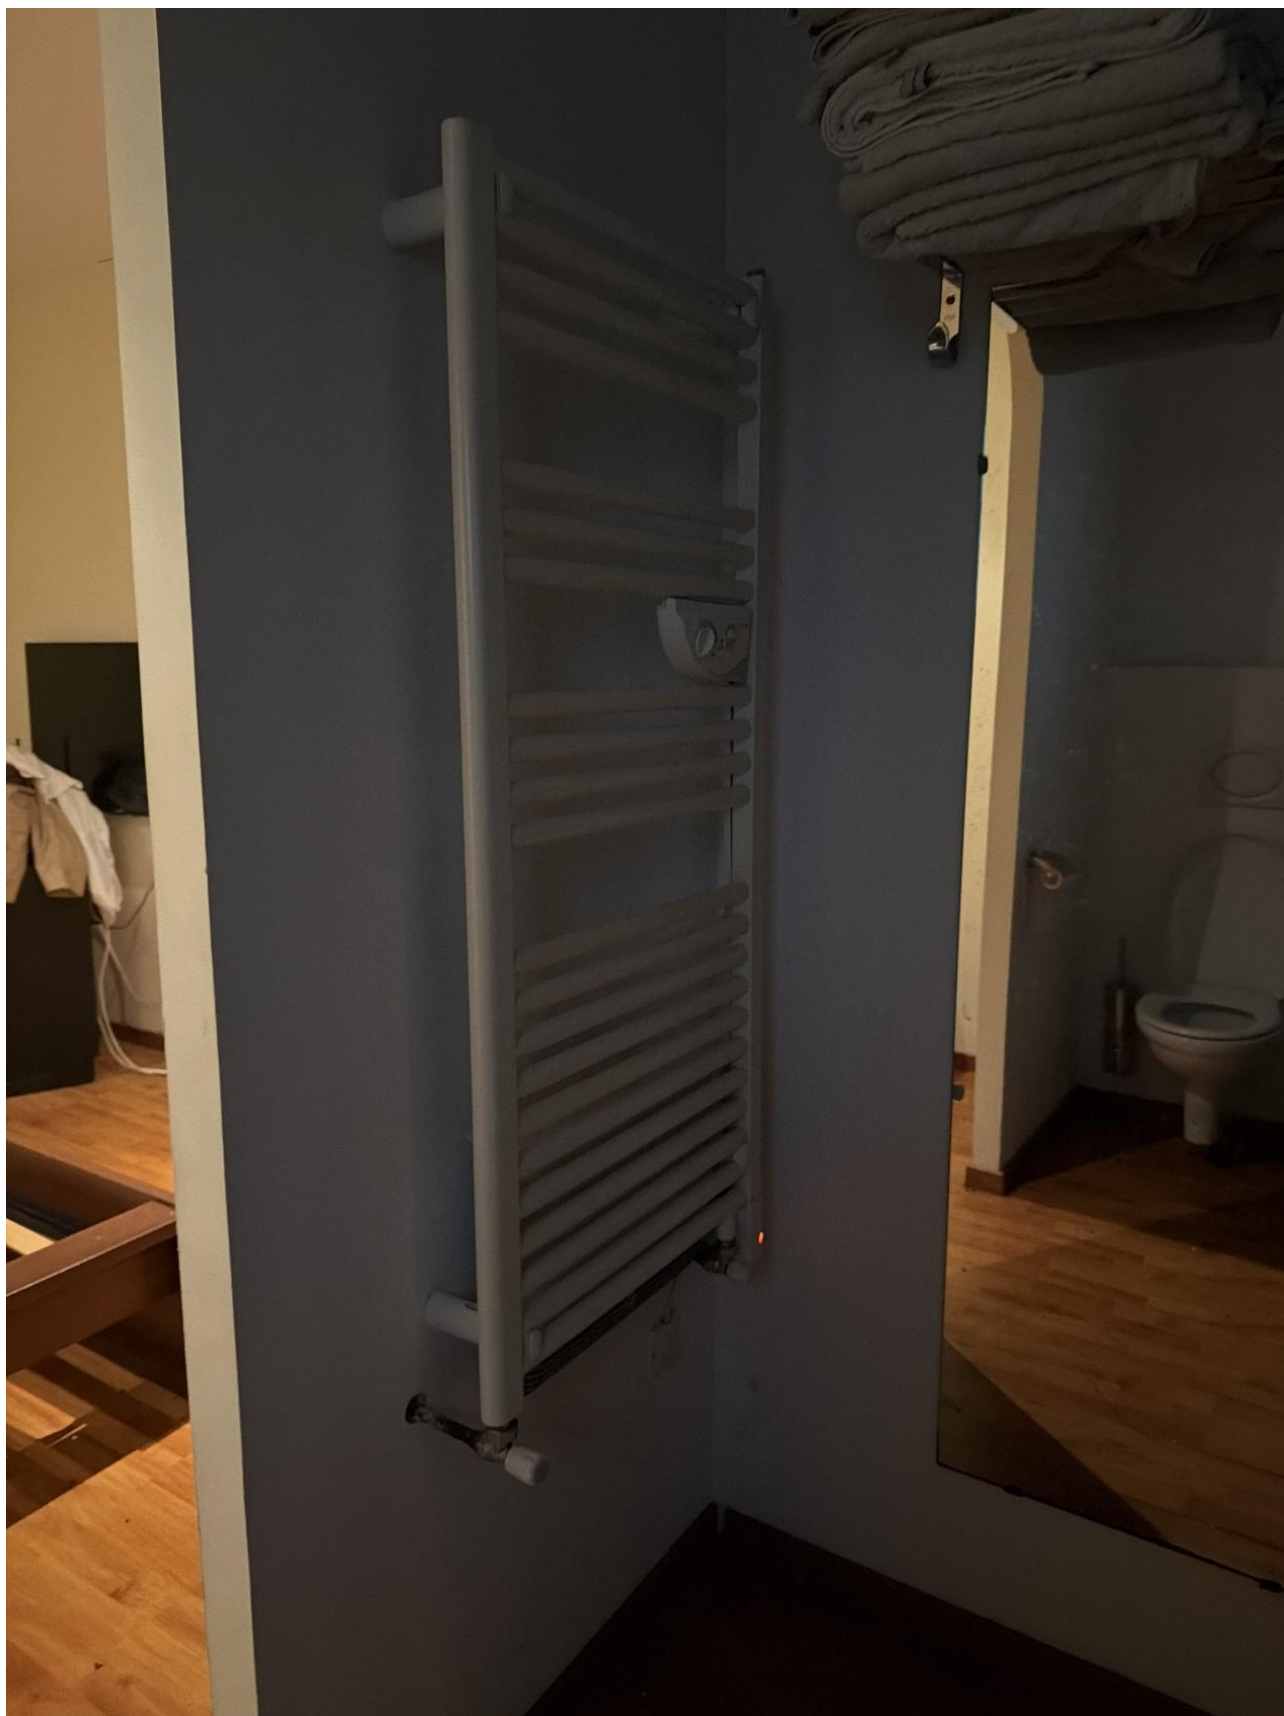
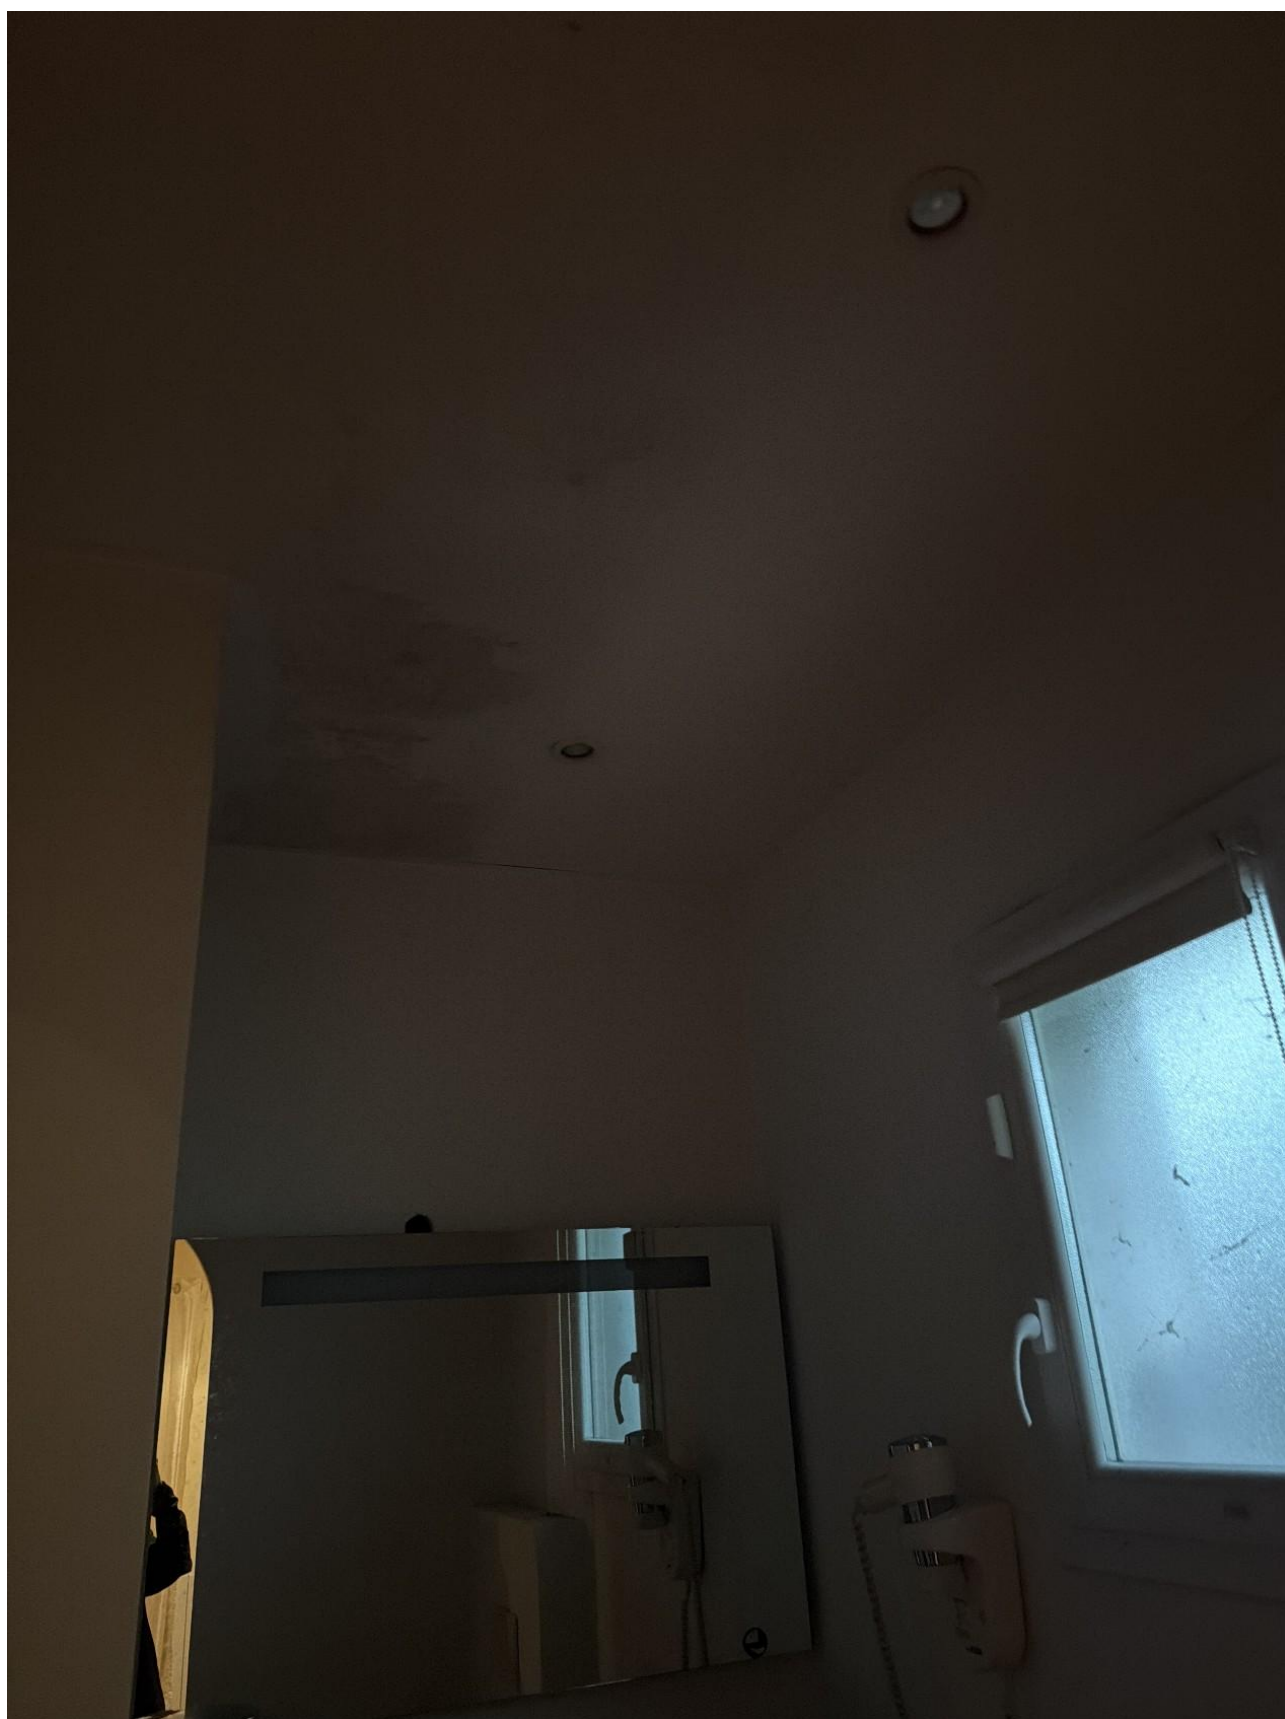
Je constate, dans cette salle d'eau, d'importantes traces d'infiltrations d'eau sur les murs.
