**ACTE  
D'HUISSIER  
DE  
JUSTICE**

**PROCES VERBAL DE DESCRIPTION**

3115 Strada di e Piane

20230 CANALE-DI-VERDE

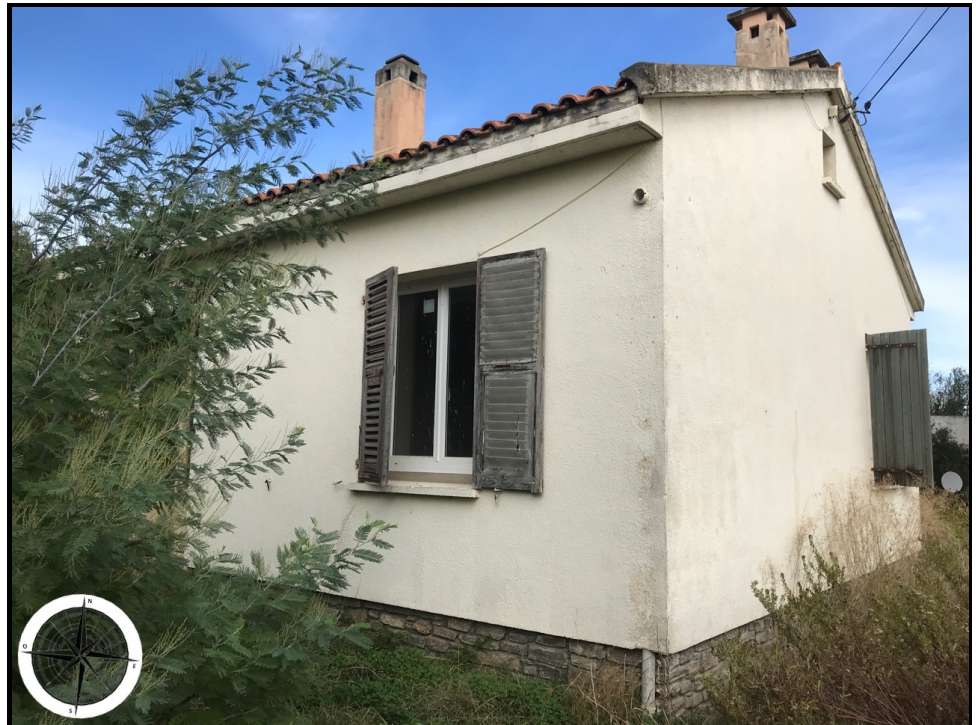
Photographie n°6. Villa non- hors d'air à l'état de ruine. Bien n°1

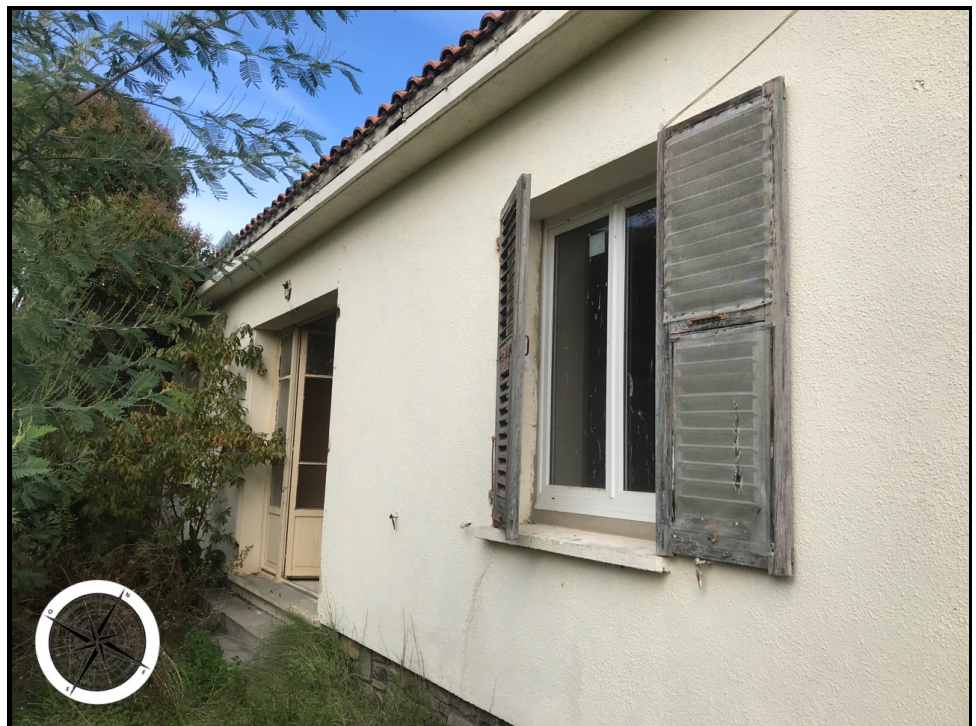
Photographie n°7. Villa non- hors d'air à l'état de ruine. Bien n°1

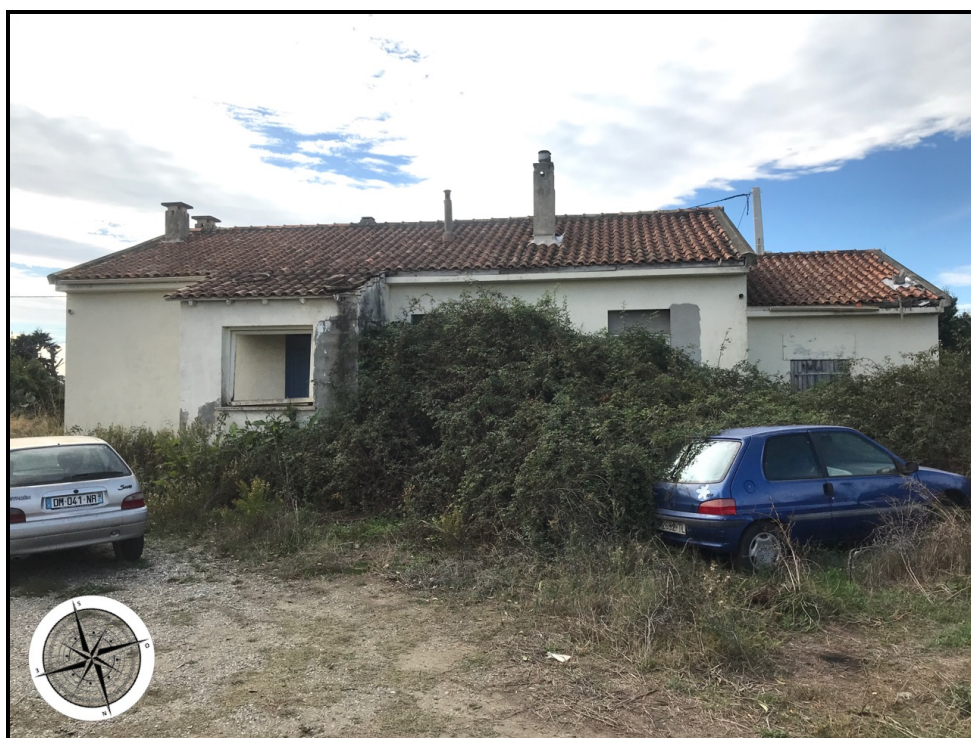
Toitures: tuiles traditionnelles : présentant des désordres en plusieurs endroit: bris, etc....

Photographie n°9. Villa non- hors d'air à l'état de ruine. Bien n°1: vue generale du toit: mauvais état apparent

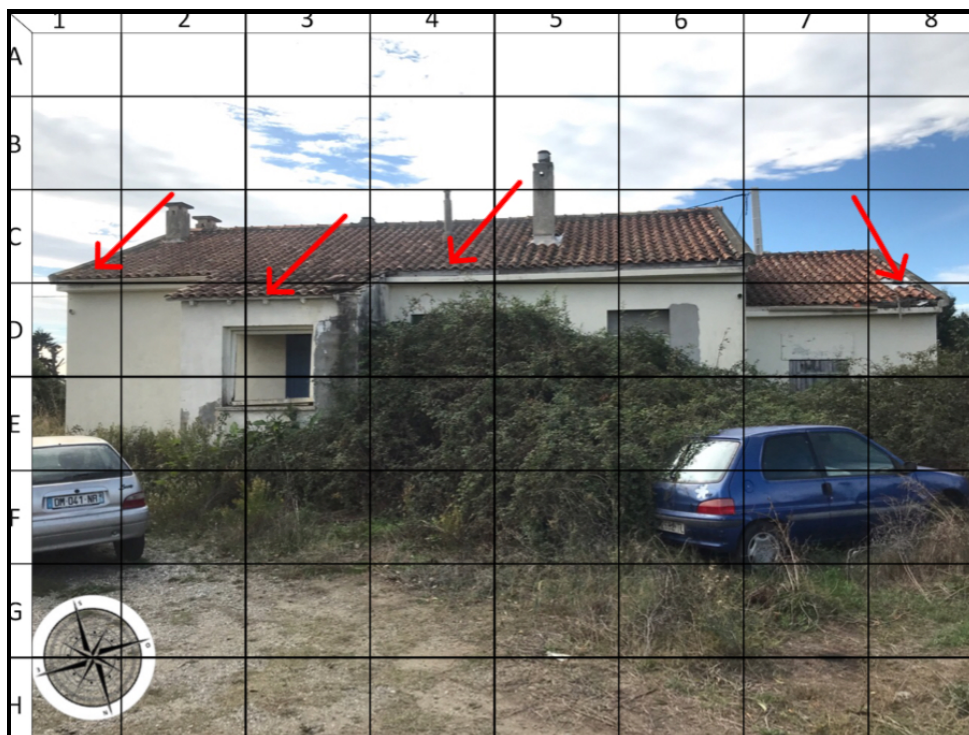
Photographie n°10. Villa non- hors d'air à l'état de ruine. Bien n°1. Bien n°1: vue generale du toit: mauvais état apparent

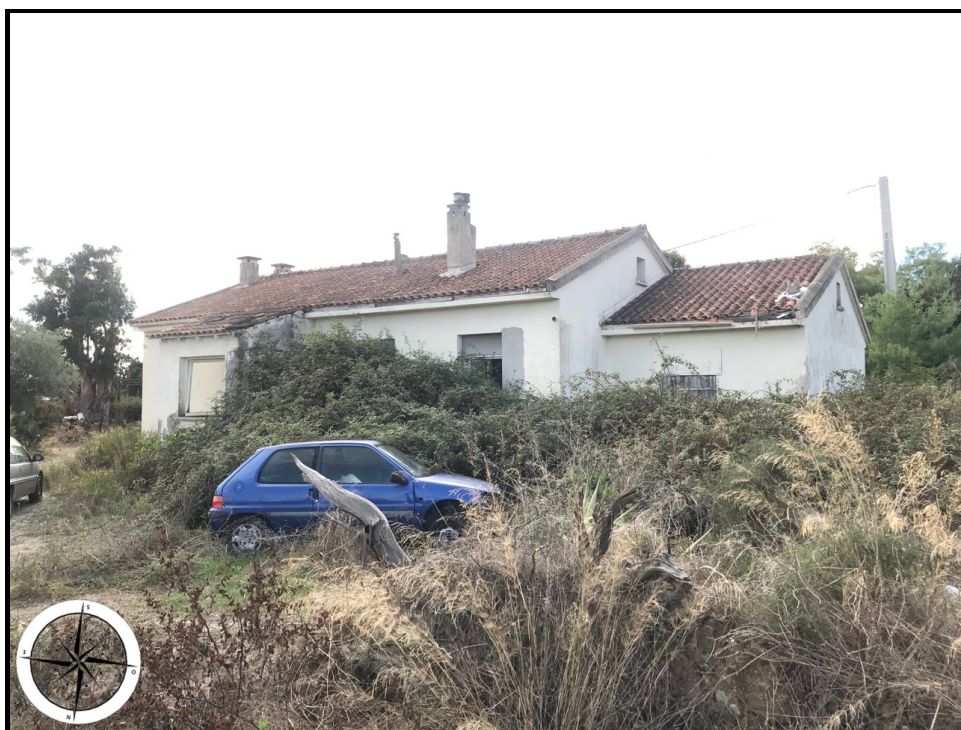
Photographie n°11. Villa non- hors d'air à l'état de ruine. Bien n°1

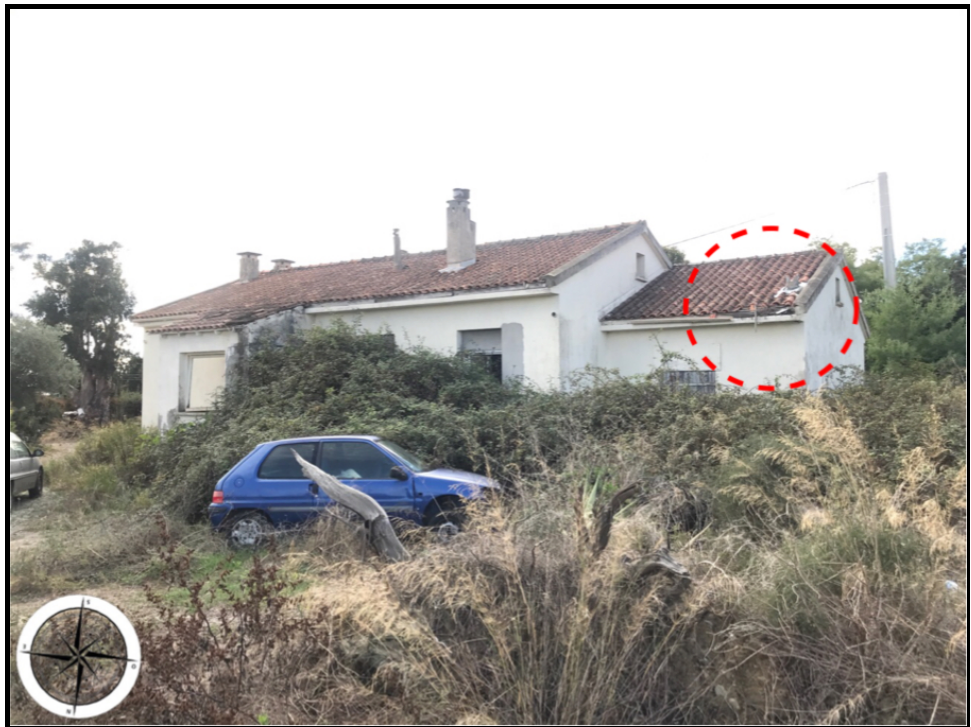
Photographie n°12. Villa non- hors d'air à l'état de ruine. Bien n°1

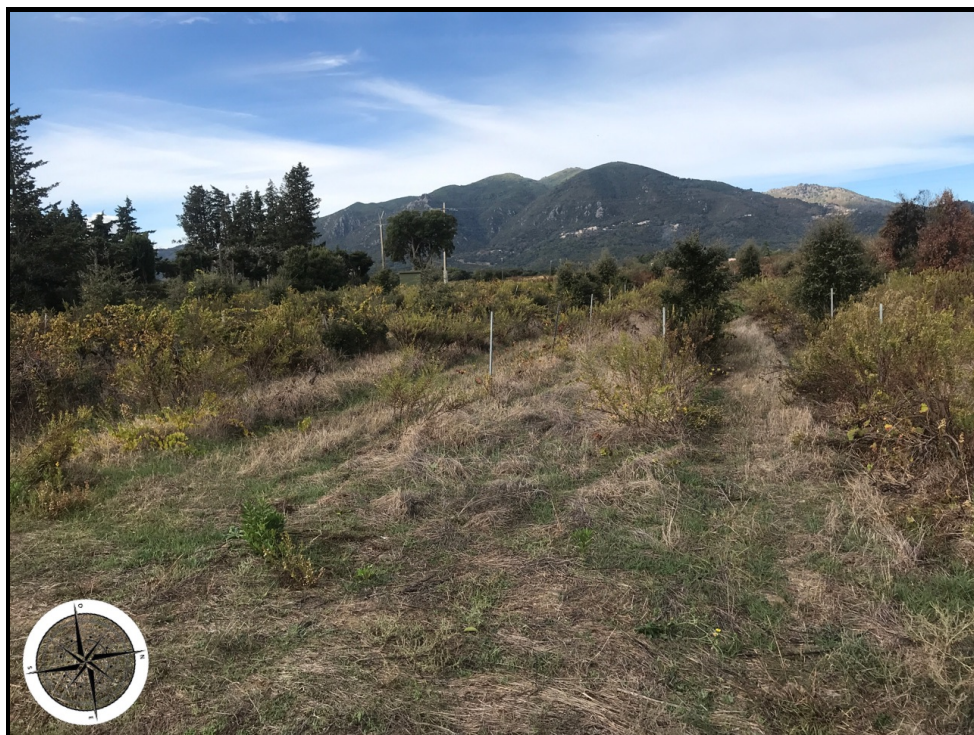
Photographie n°14. Partie vignes : terrain non entretenu: présence de trace d'incendie étant survenu en Aout 2023: suite à poteau EDF défaillant (selon dires de la propriétaire saisie)

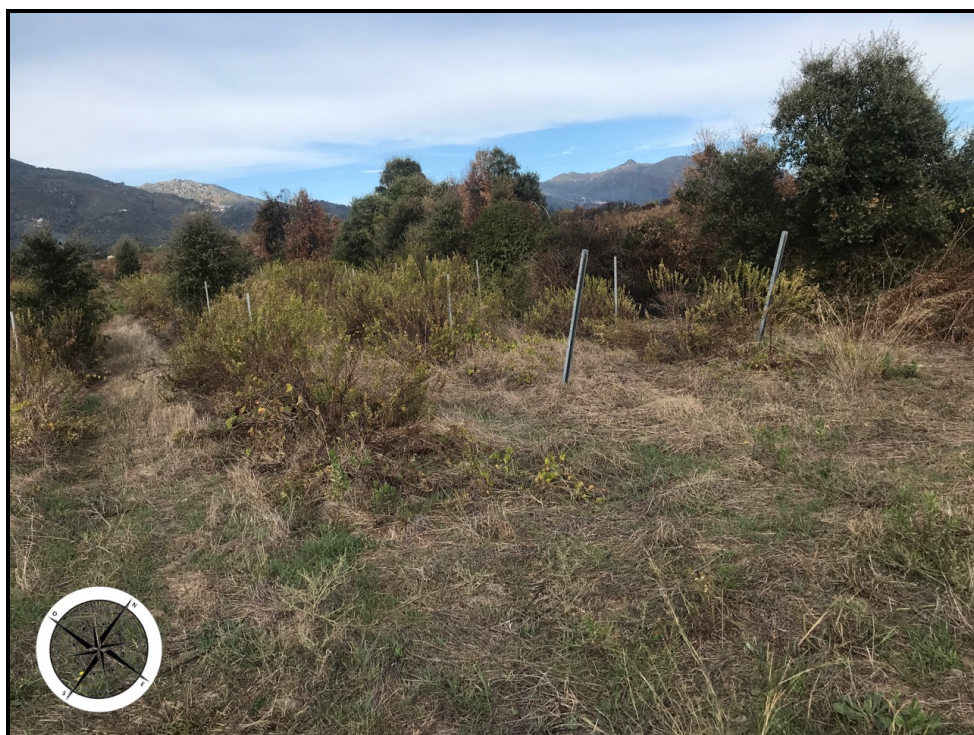
Photographie n°15. Partie vignes : terrain non entretenu: présence de trace d'incendie étant survenu en Aout 2023: suite à poteau EDF défaillant (selon dires de la propriétaire saisie)

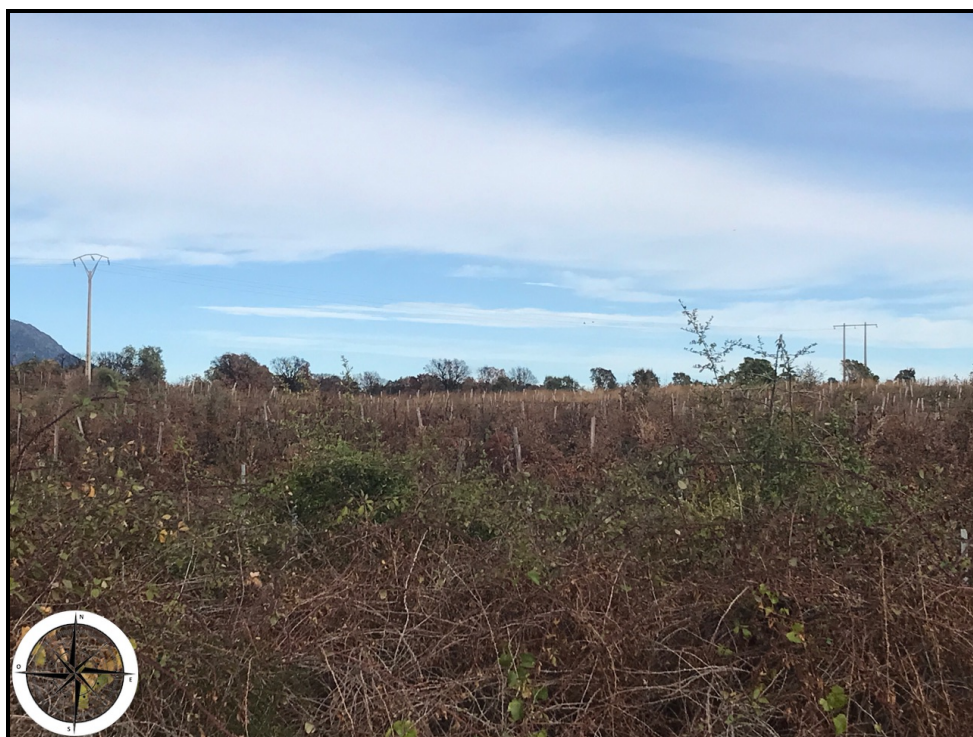
Photographie n°17. Partie vignes : terrain non entretenu: présence de trace d'incendie étant survenu en Aout 2023: suite à poteau EDF défaillant (selon dires de la propriétaire saisie)

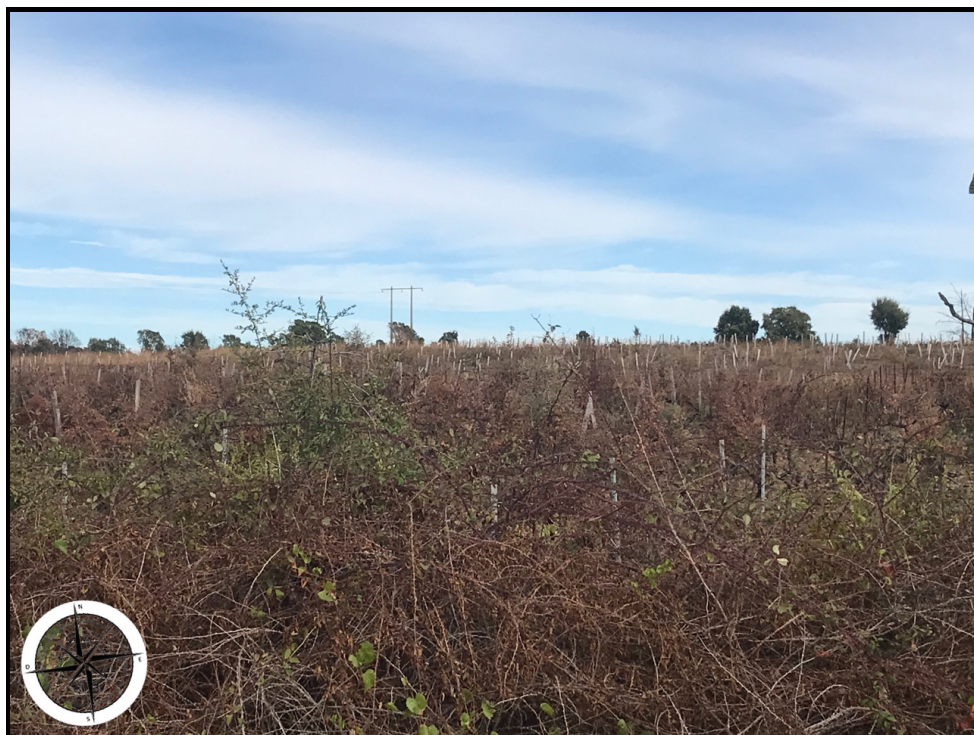
Photographie n°18. Partie vignes : terrain non entretenu: présence de trace d'incendie étant survenu en Aout 2023: suite à poteau EDF défaillant (selon dires de la propriétaire saisie)

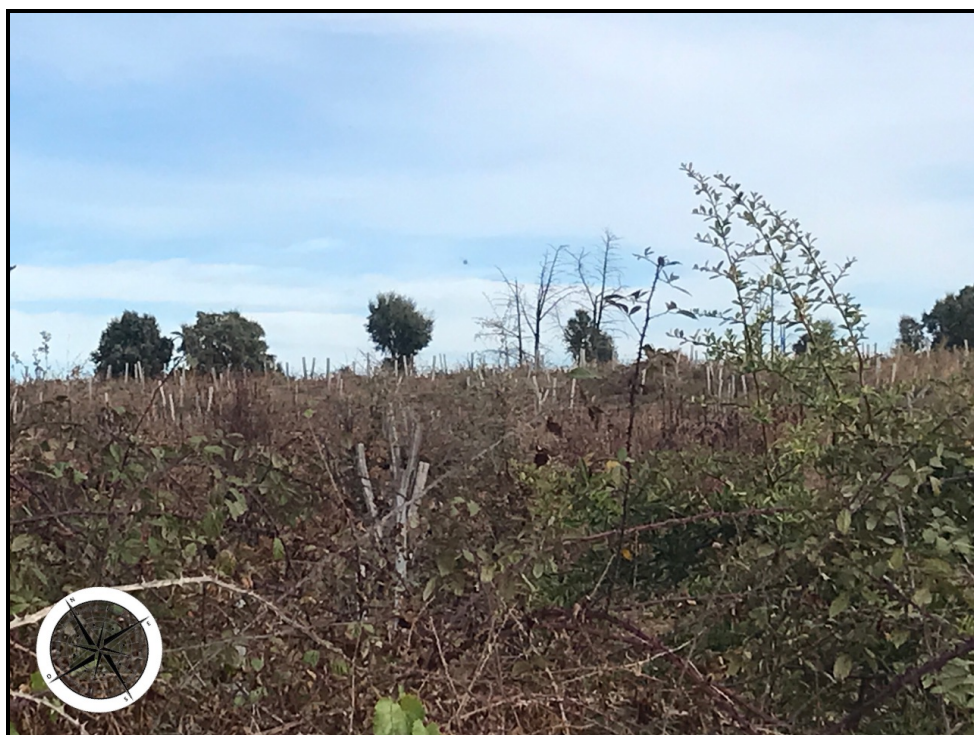
Photographie n°19. Partie vignes : terrain non entretenu: présence de trace d'incendie étant survenu en Aout 2023: suite à poteau EDF défaillant (selon dires de la propriétaire saisie)

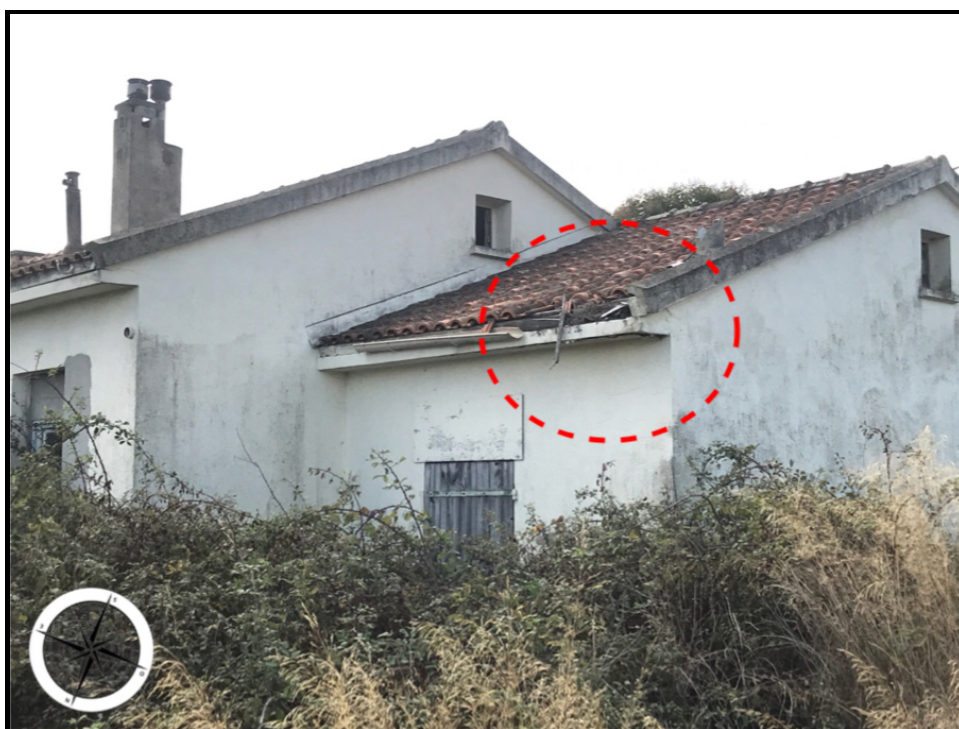
Photographie n°21. Villa non- hors d'air à l'état de ruine. Bien n°1

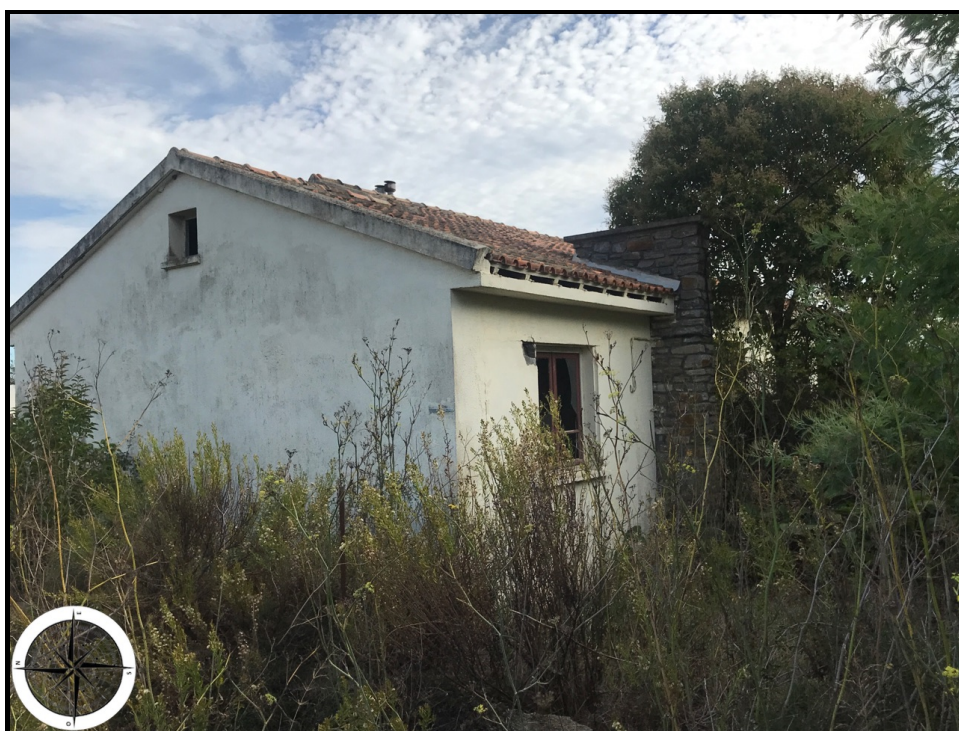
Photographie n°23. Villa non- hors d'air à l'état de ruine. Bien n°1

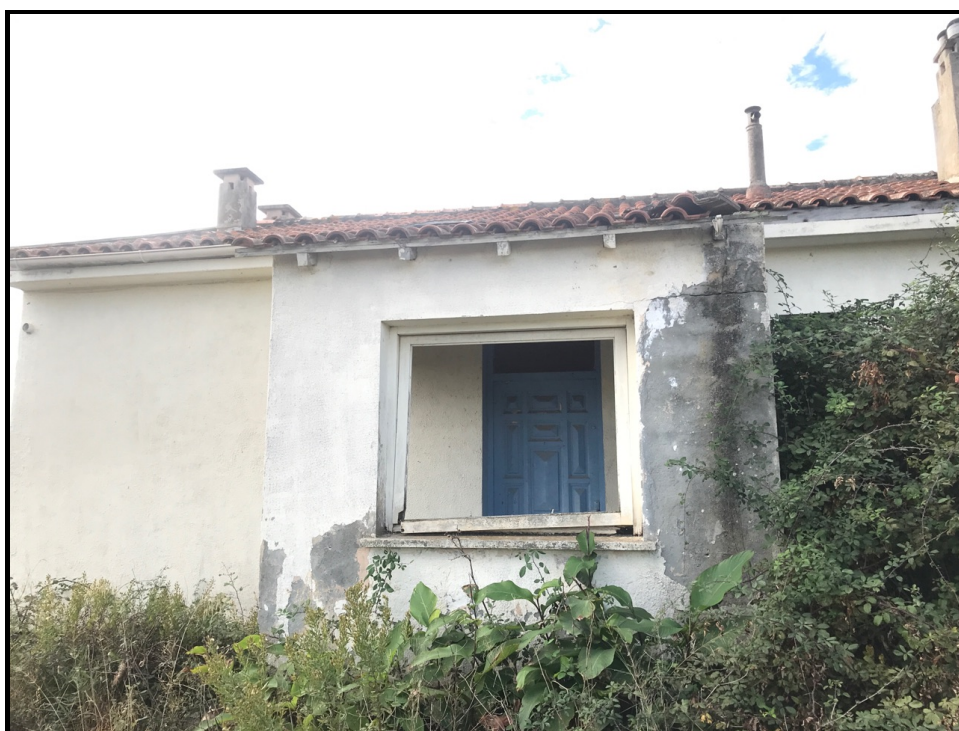
Photographie n°25. Villa non- hors d'air à l'état de ruine. Bien n°1

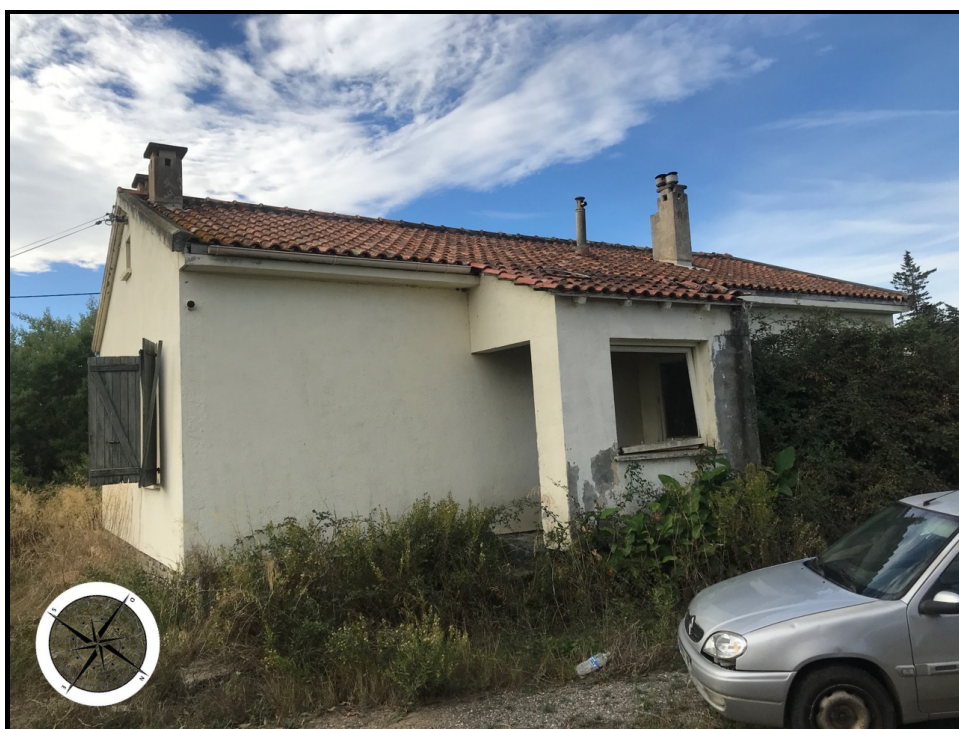
Photographie n°27. Villa non- hors d'air à l'état de ruine. Bien n°1

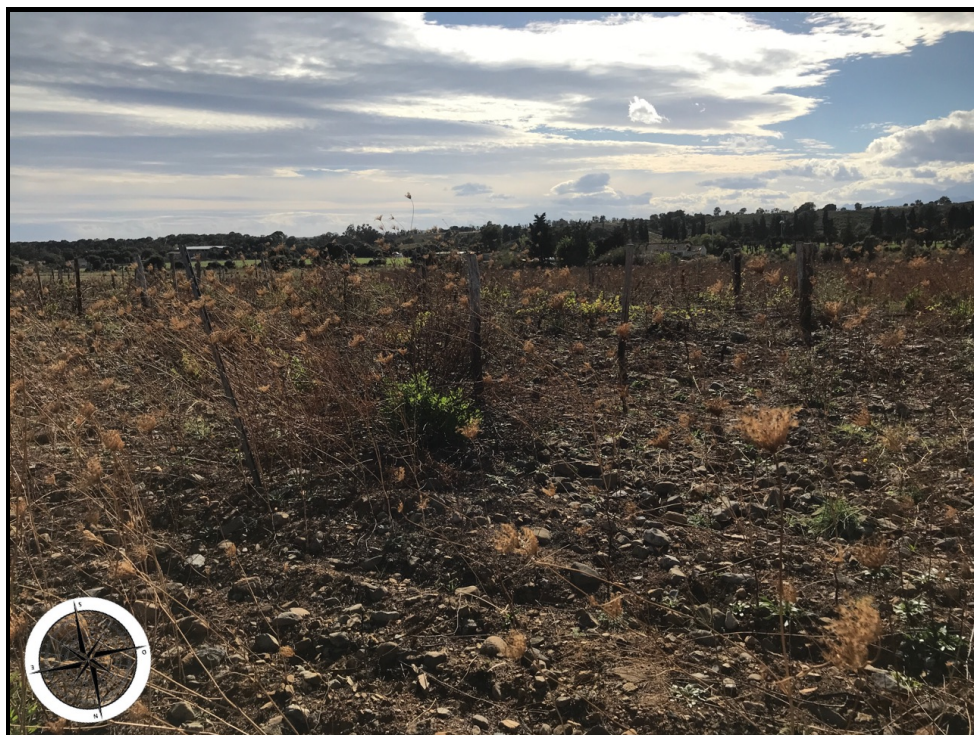
Photographie n°28. Partie vignes : côté Nord de parcelle: terrain non entretenu: présence de trace d'incendie étant survenu en Aout 2023: suite à poteau EDF défaillant (selon dires de la propriétaire saisie)

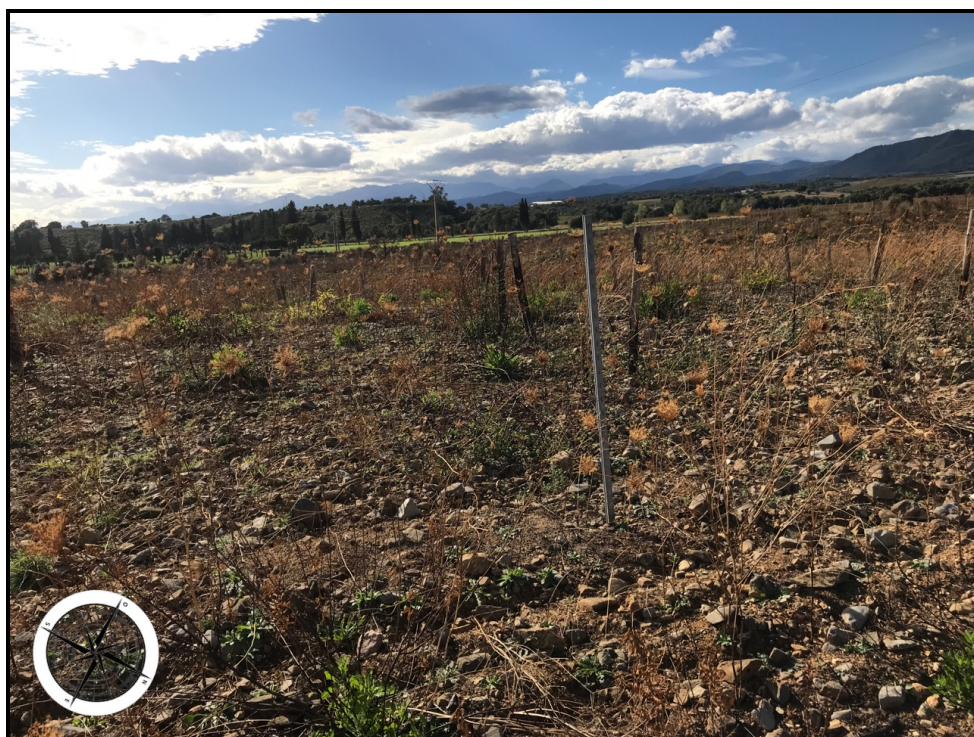
Photographie n°29. Partie vignes : côté Nord de parcelle: terrain non entretenu: présence de trace d'incendie étant survenu en Aout 2023: suite à poteau EDF défaillant (selon dires de la propriétaire saisie)

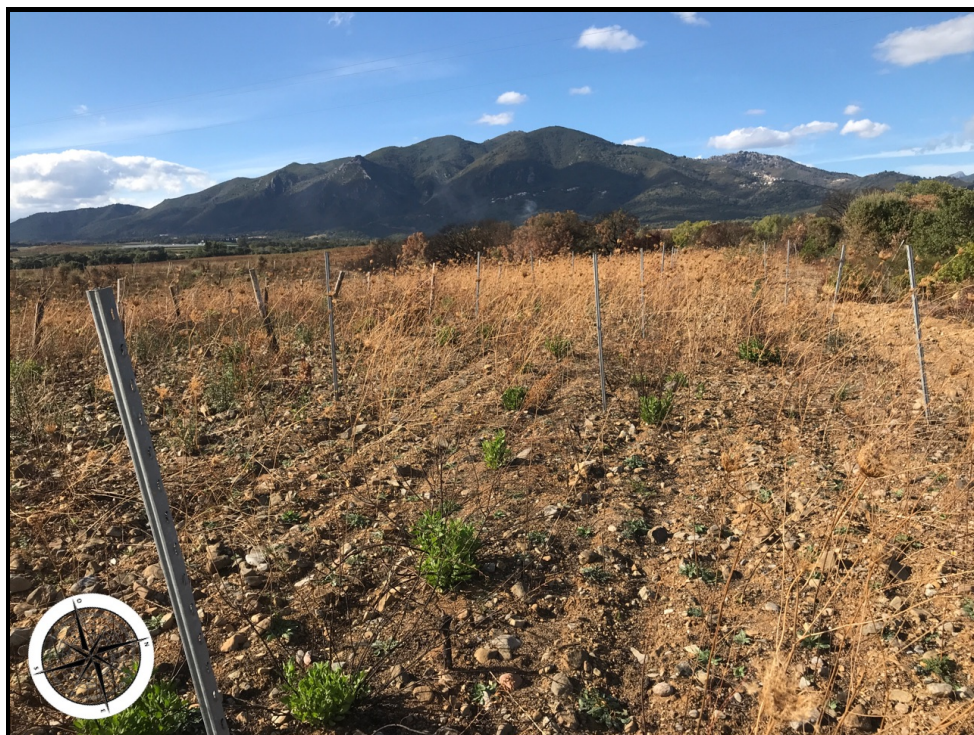
Photographie n°30. Partie vignes : côté Nord de parcelle: terrain non entretenu: présence de trace d'incendie étant survenu en Aout 2023: suite à poteau EDF défaillant (selon dires de la propriétaire saisie)

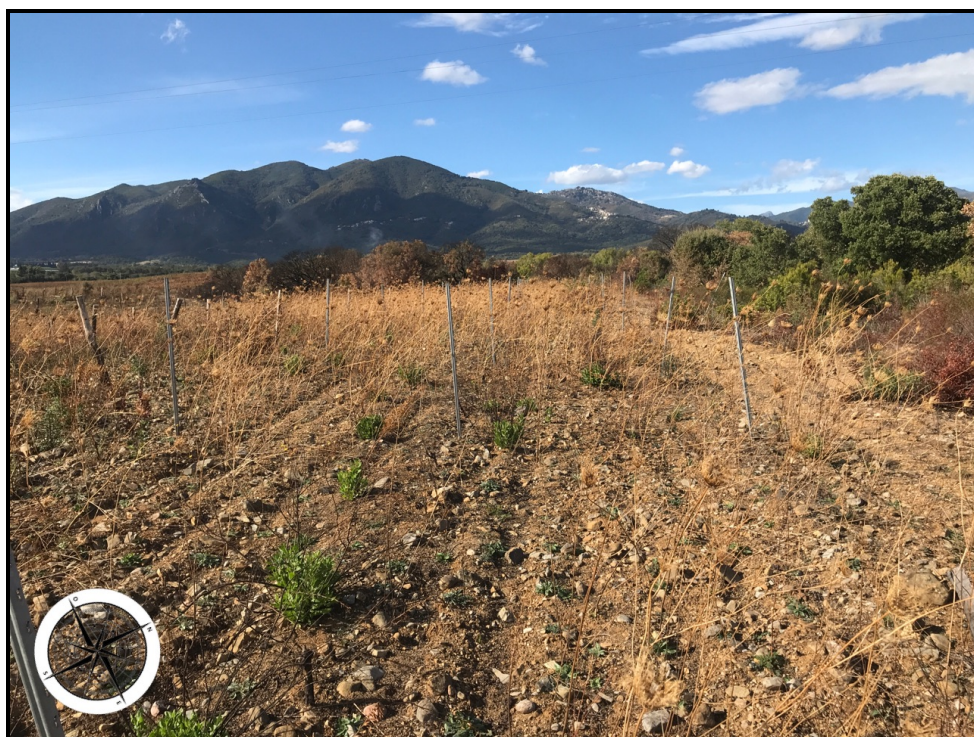
Photographie n°31. Partie vignes : côté Nord de parcelle: terrain non entretenu: présence de trace d'incendie étant survenu en Aout 2023: suite à poteau EDF défaillant (selon dires de la propriétaire saisie)

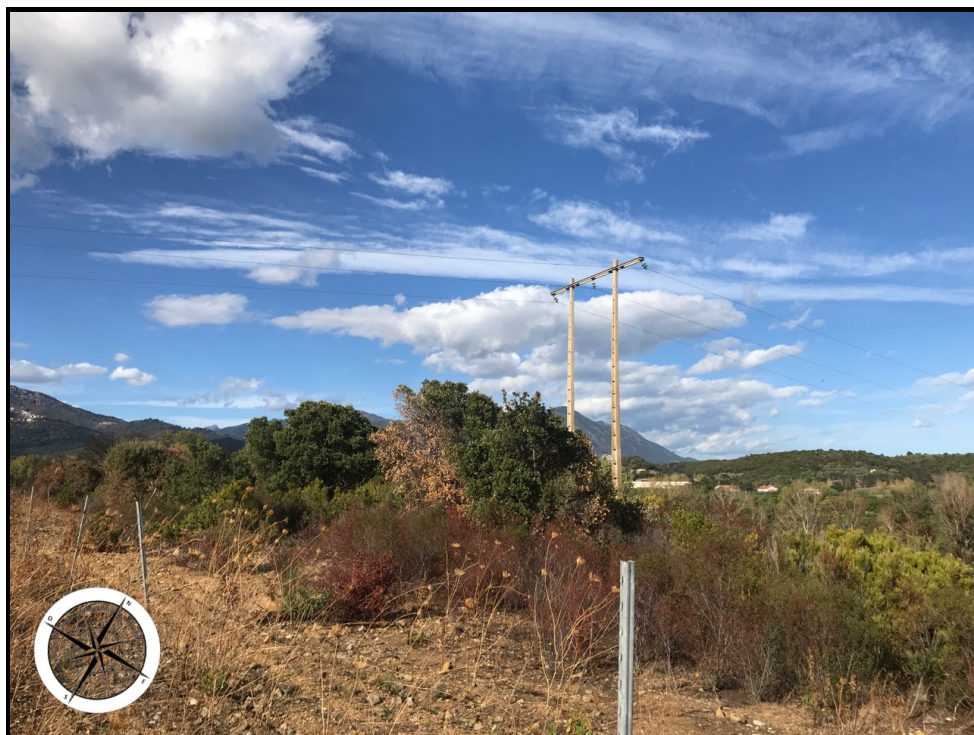
Photographie n°32. Partie vignes : côté Nord de parcelle: terrain non entretenu: présence de trace d'incendie étant survenu en Aout 2023: suite à poteau EDF défaillant (selon dires de la propriétaire saisie)

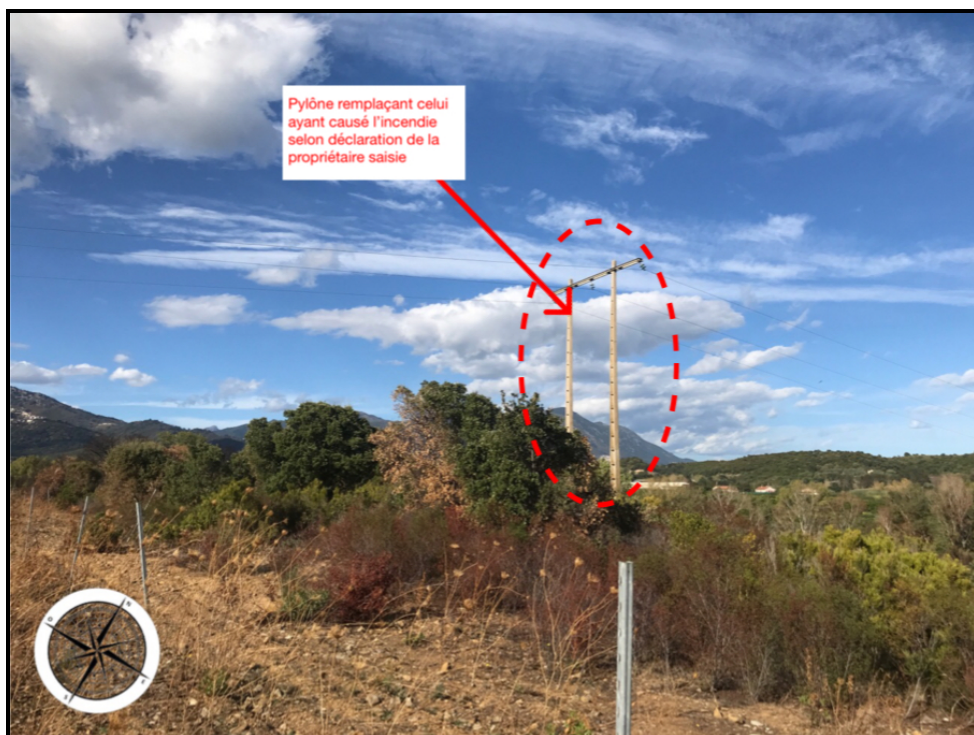
Photographie n°33. Partie vignes : côté Nord de parcelle: terrain non entretenu: présence de trace d'incendie étant survenu en Aout 2023: suite à poteau EDF défaillant (selon dires de la propriétaire saisie)

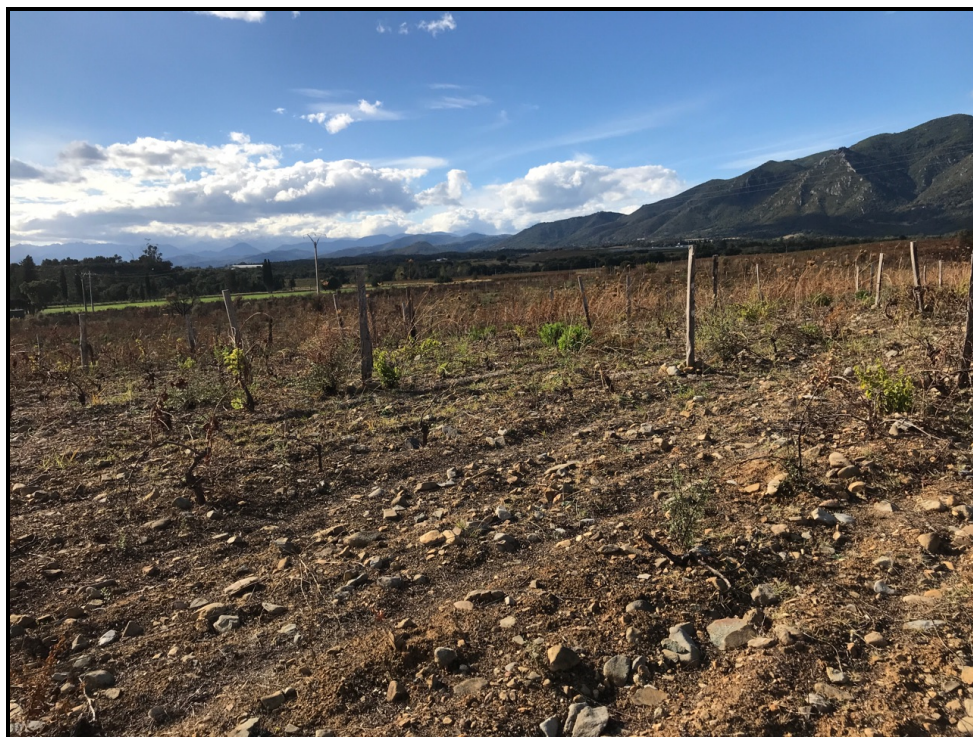
Photographie n°35. Partie vignes : côté Nord de parcelle: terrain non entretenu: présence de trace d'incendie étant survenu en Aout 2023: suite à poteau EDF défaillant (selon dires de la propriétaire saisie)

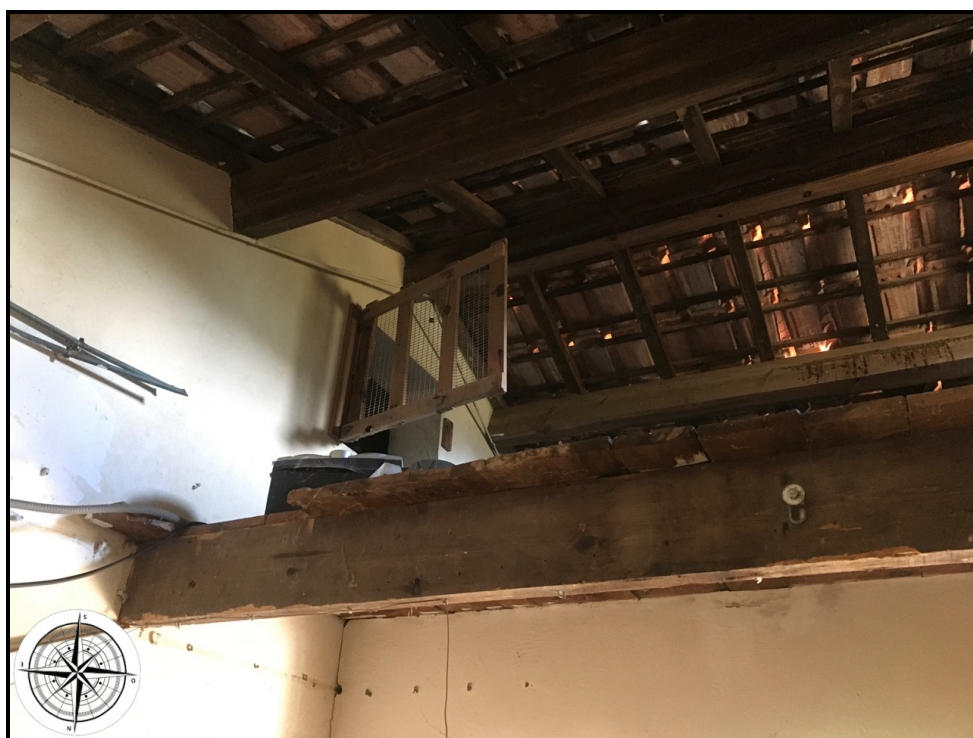
Photographie n°57. Vu generale : état du garage : vue toit: très nombreux ajouements: vue au niveau e la mezzanine et entrée sous comble

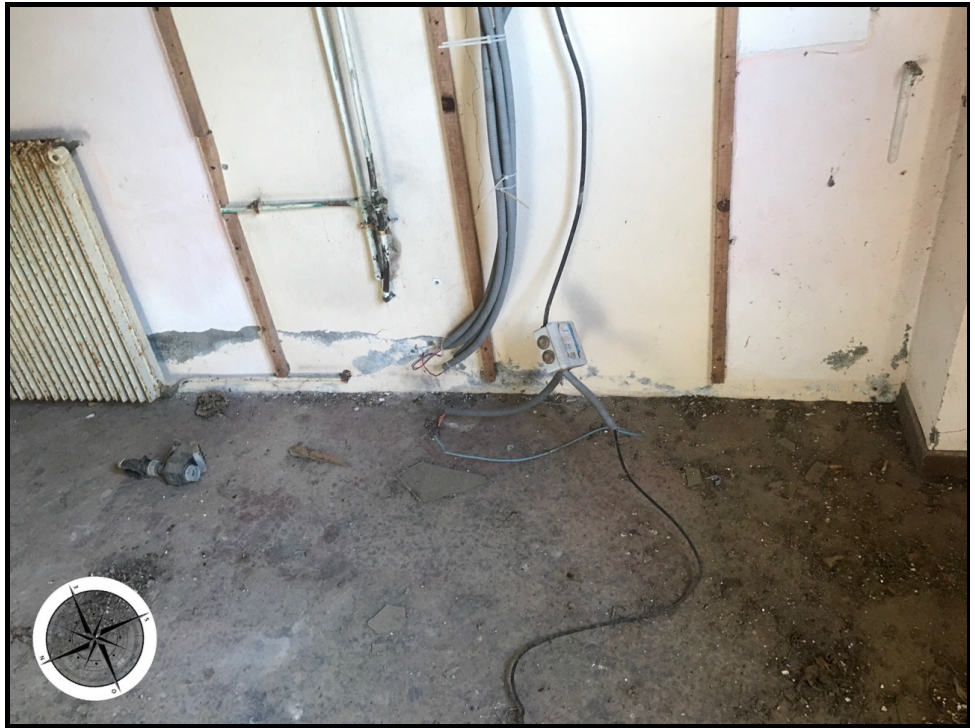
Photographie n°62. Vue générale : état du garage: fils et canalisations coupées

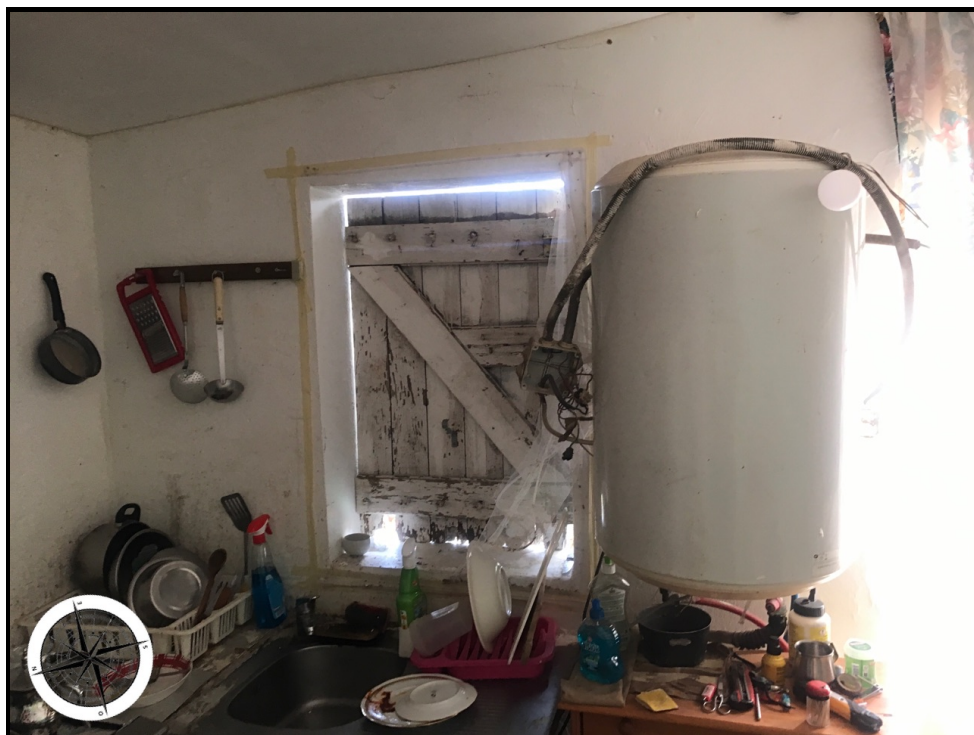
Photographie n°114. Chambre de dépendance : cumulus et huisserie extérieure bois en mauvais état

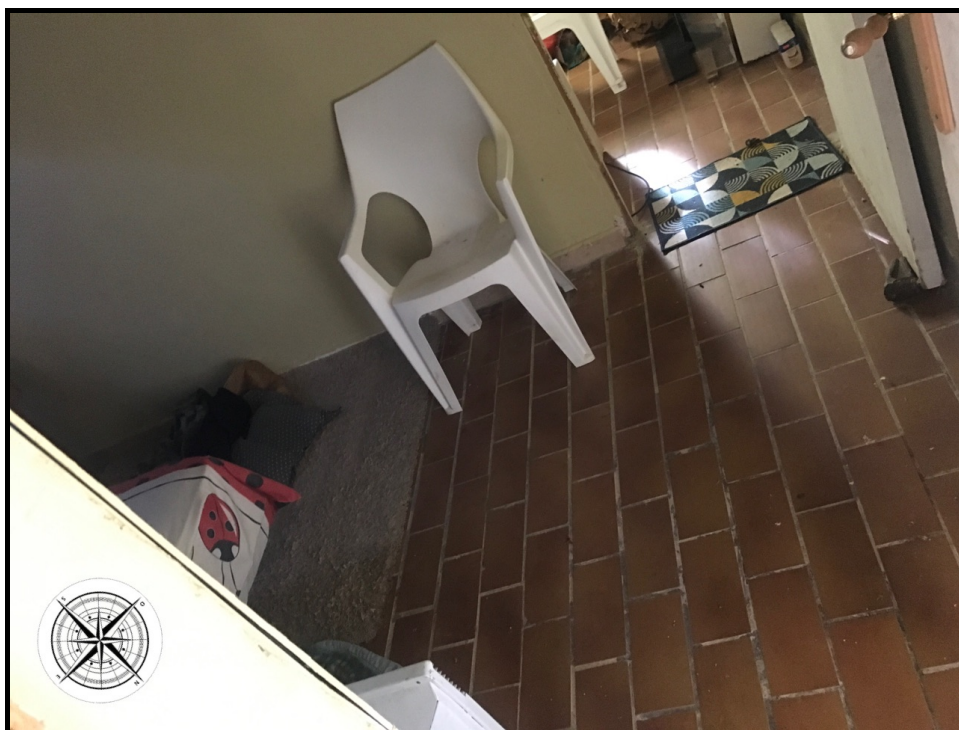
Photographie n°157. Chambre 1: sommaire. Mauvais état

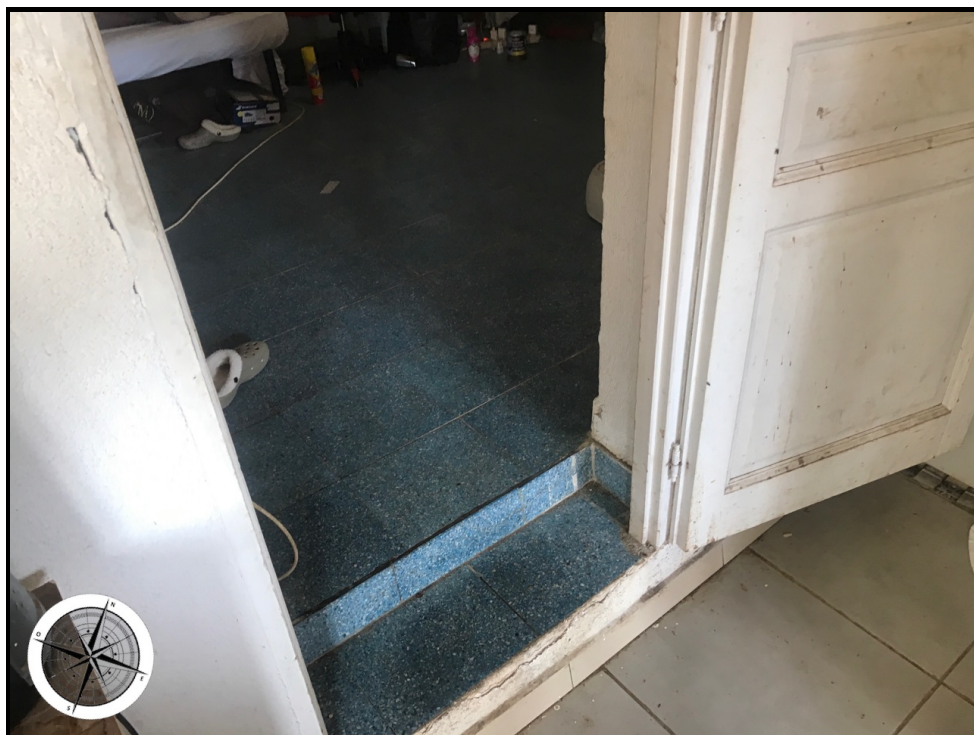
Photographie n°176. Chambre 1: accès : porte de communication peinte en blanc, en mauvais état
