PROCES-VERBAL DE CONSTAT

REF : 99.24.10.0775

**L'AN DEUX MILLE VINGT-QUATRE ET LE TROIS
OCTOBRE**

- Département de Corse du Sud sur la commune d'Ajaccio, une maison à usage d'habitation, élevée d'un étage sur rez-de-chaussée, sise à Ajaccio, lieu-dit Casone, avenue Nicolas Piétri, cadastrée section CE n°2124, d'une contenance de 19 a 66 ca.
- Une parcelle de terre sise à Ajaccio, lieu-dit Bois des Anglais, cadastrée section CE n°400, d'une contenance de 12 a 02 ca.

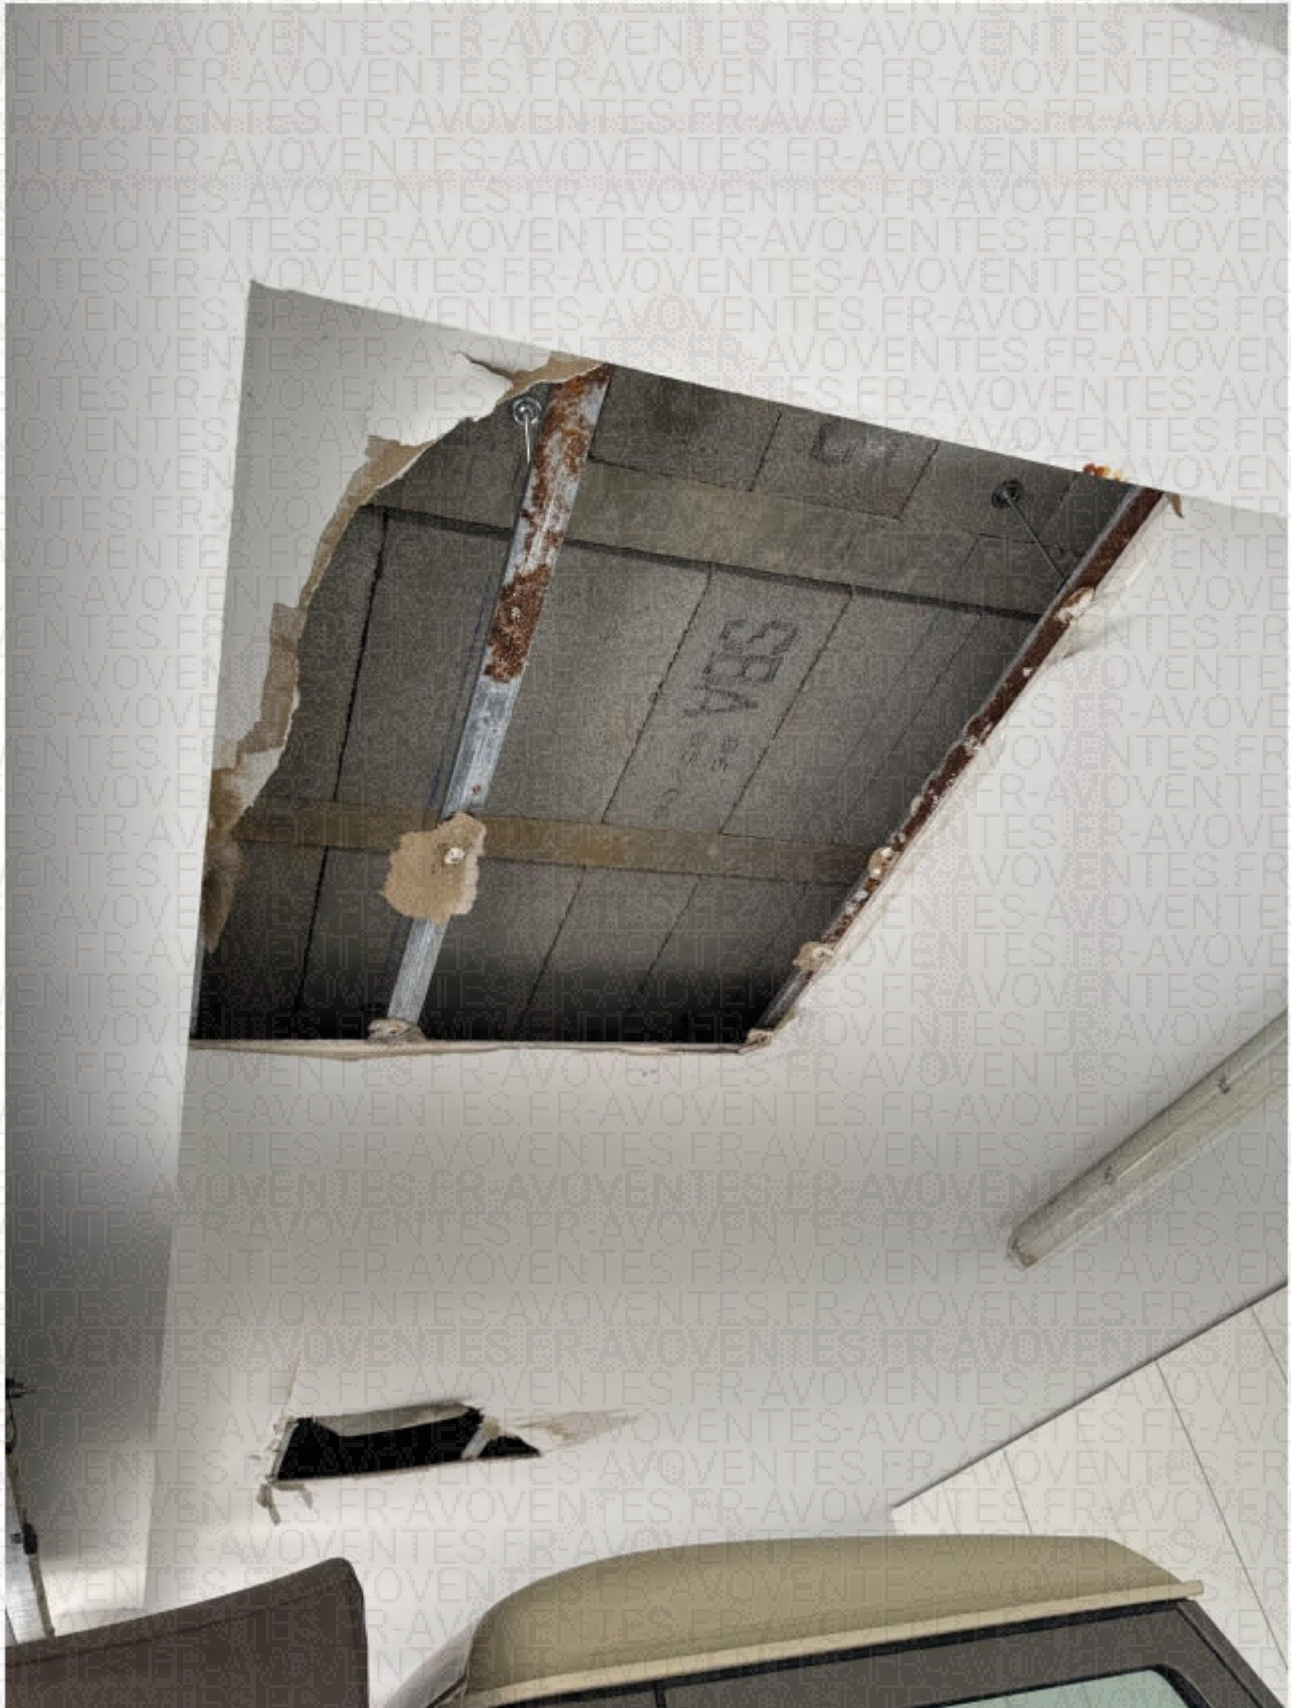
Je constate que dans le garage sis à l'extrême droite, se trouvent d'importantes traces d'infiltrations d'eau.

Je constate que le plafond s'est d'ores et déjà effondré et que l'on aperçoit les poutres de béton.

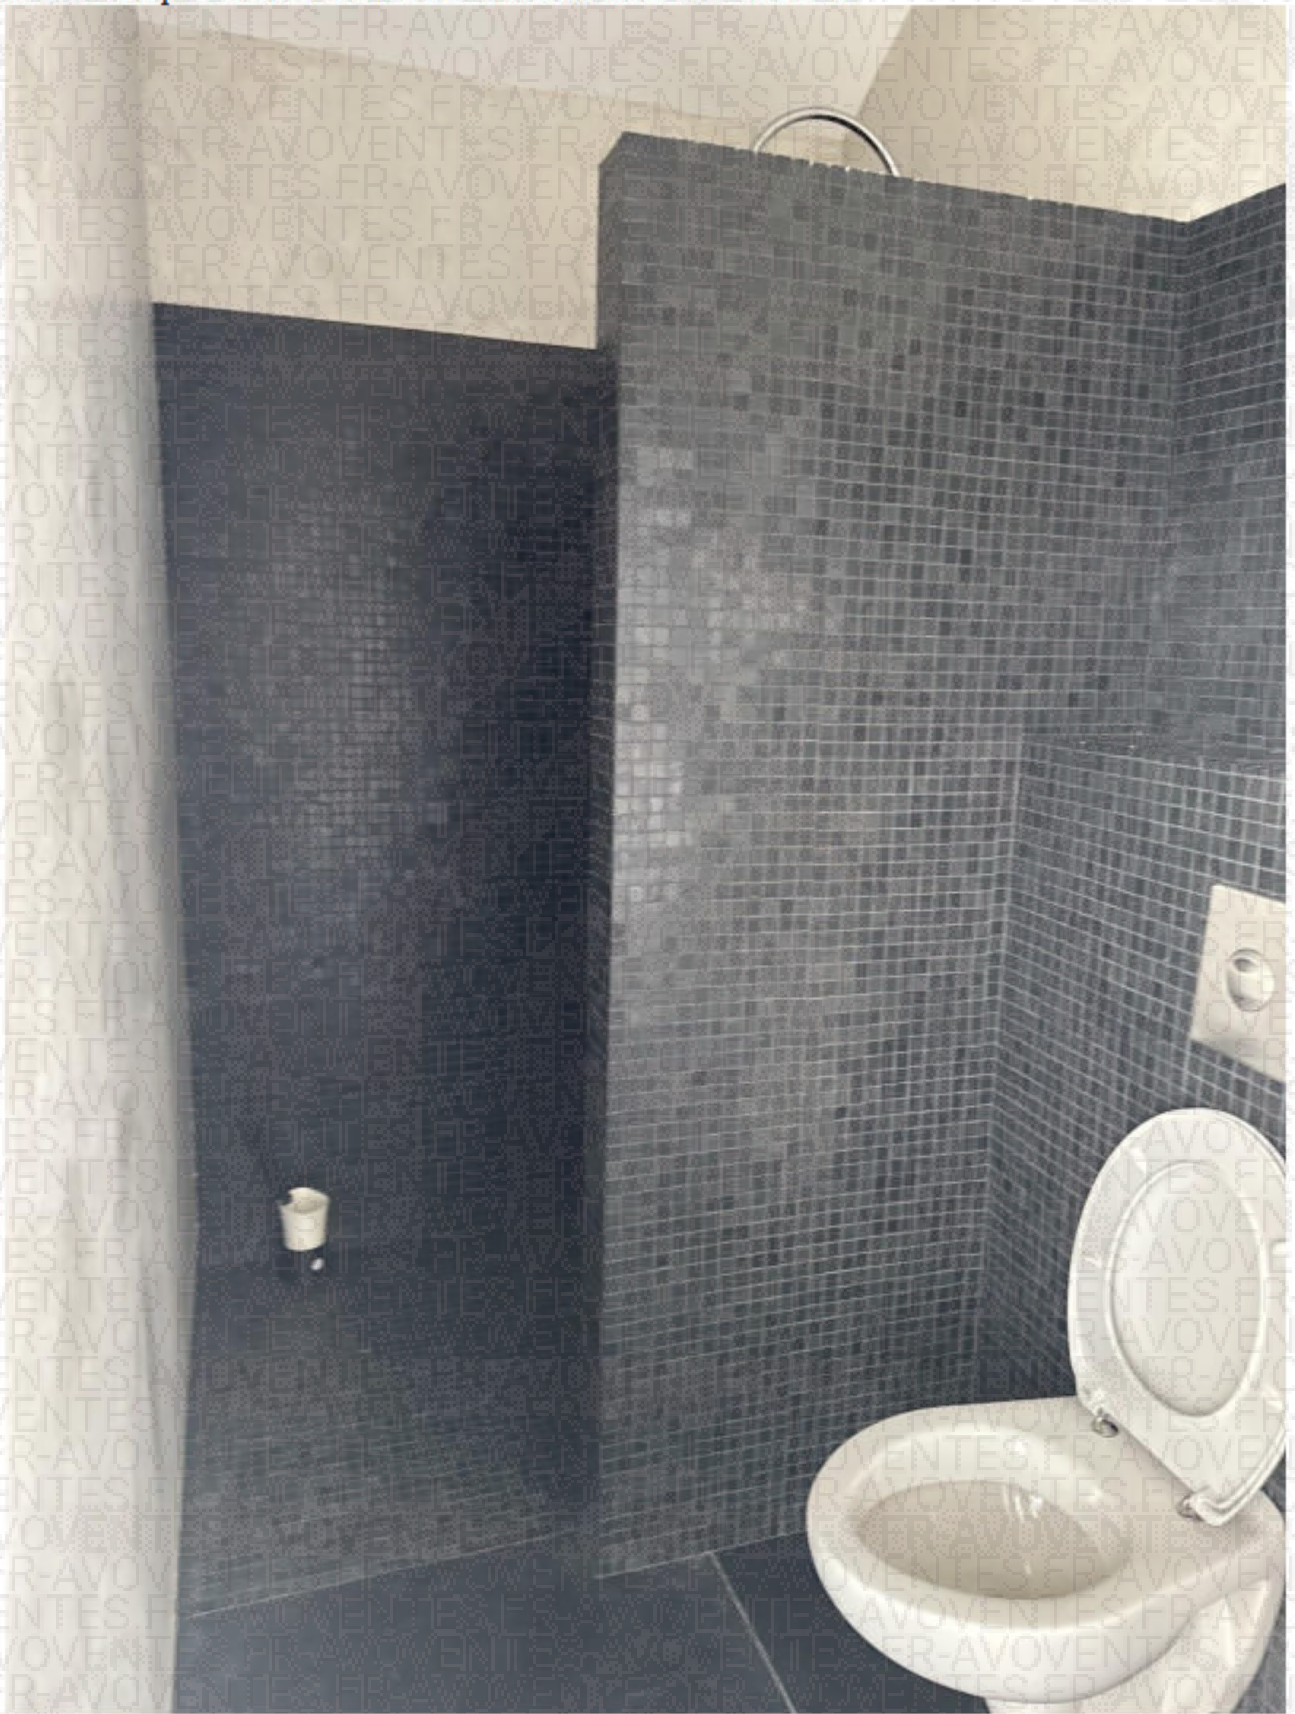
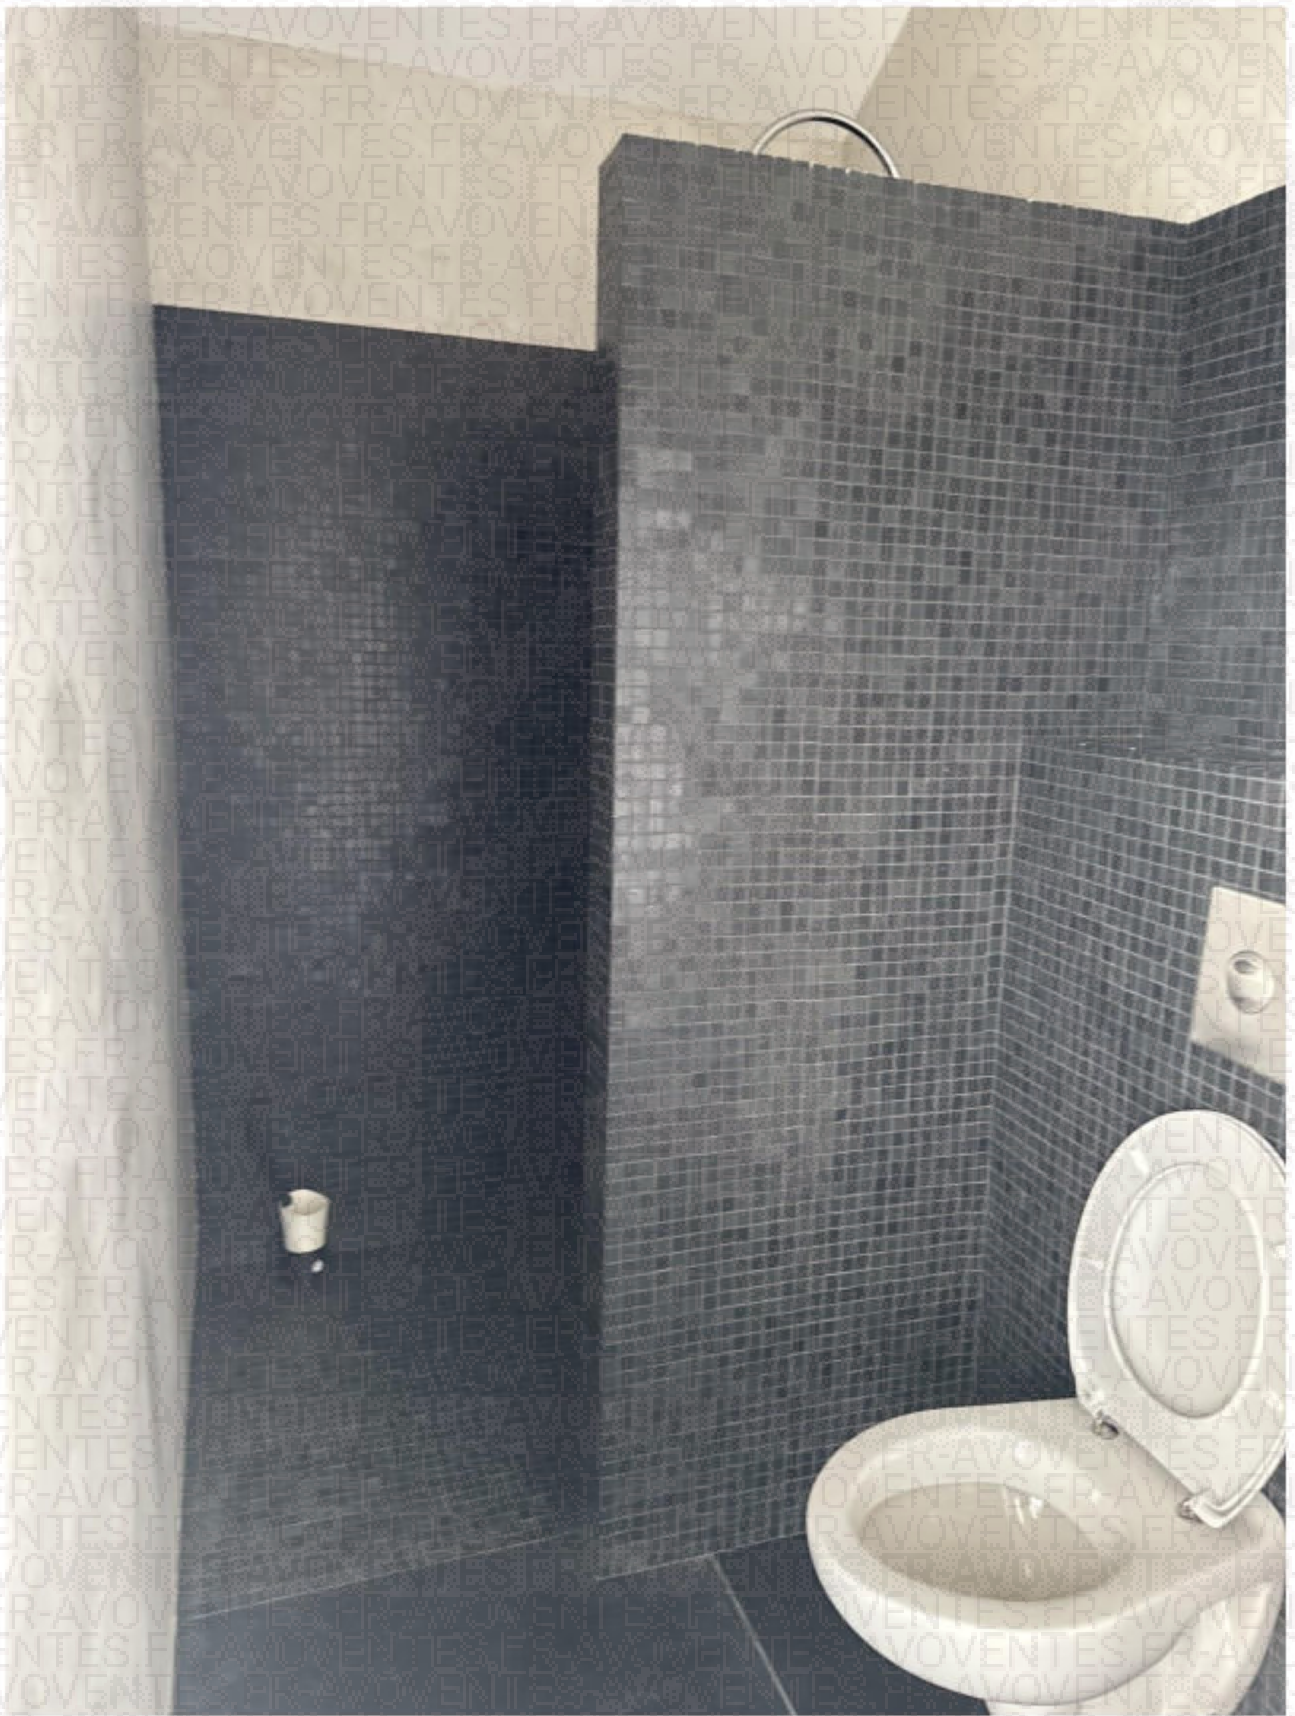
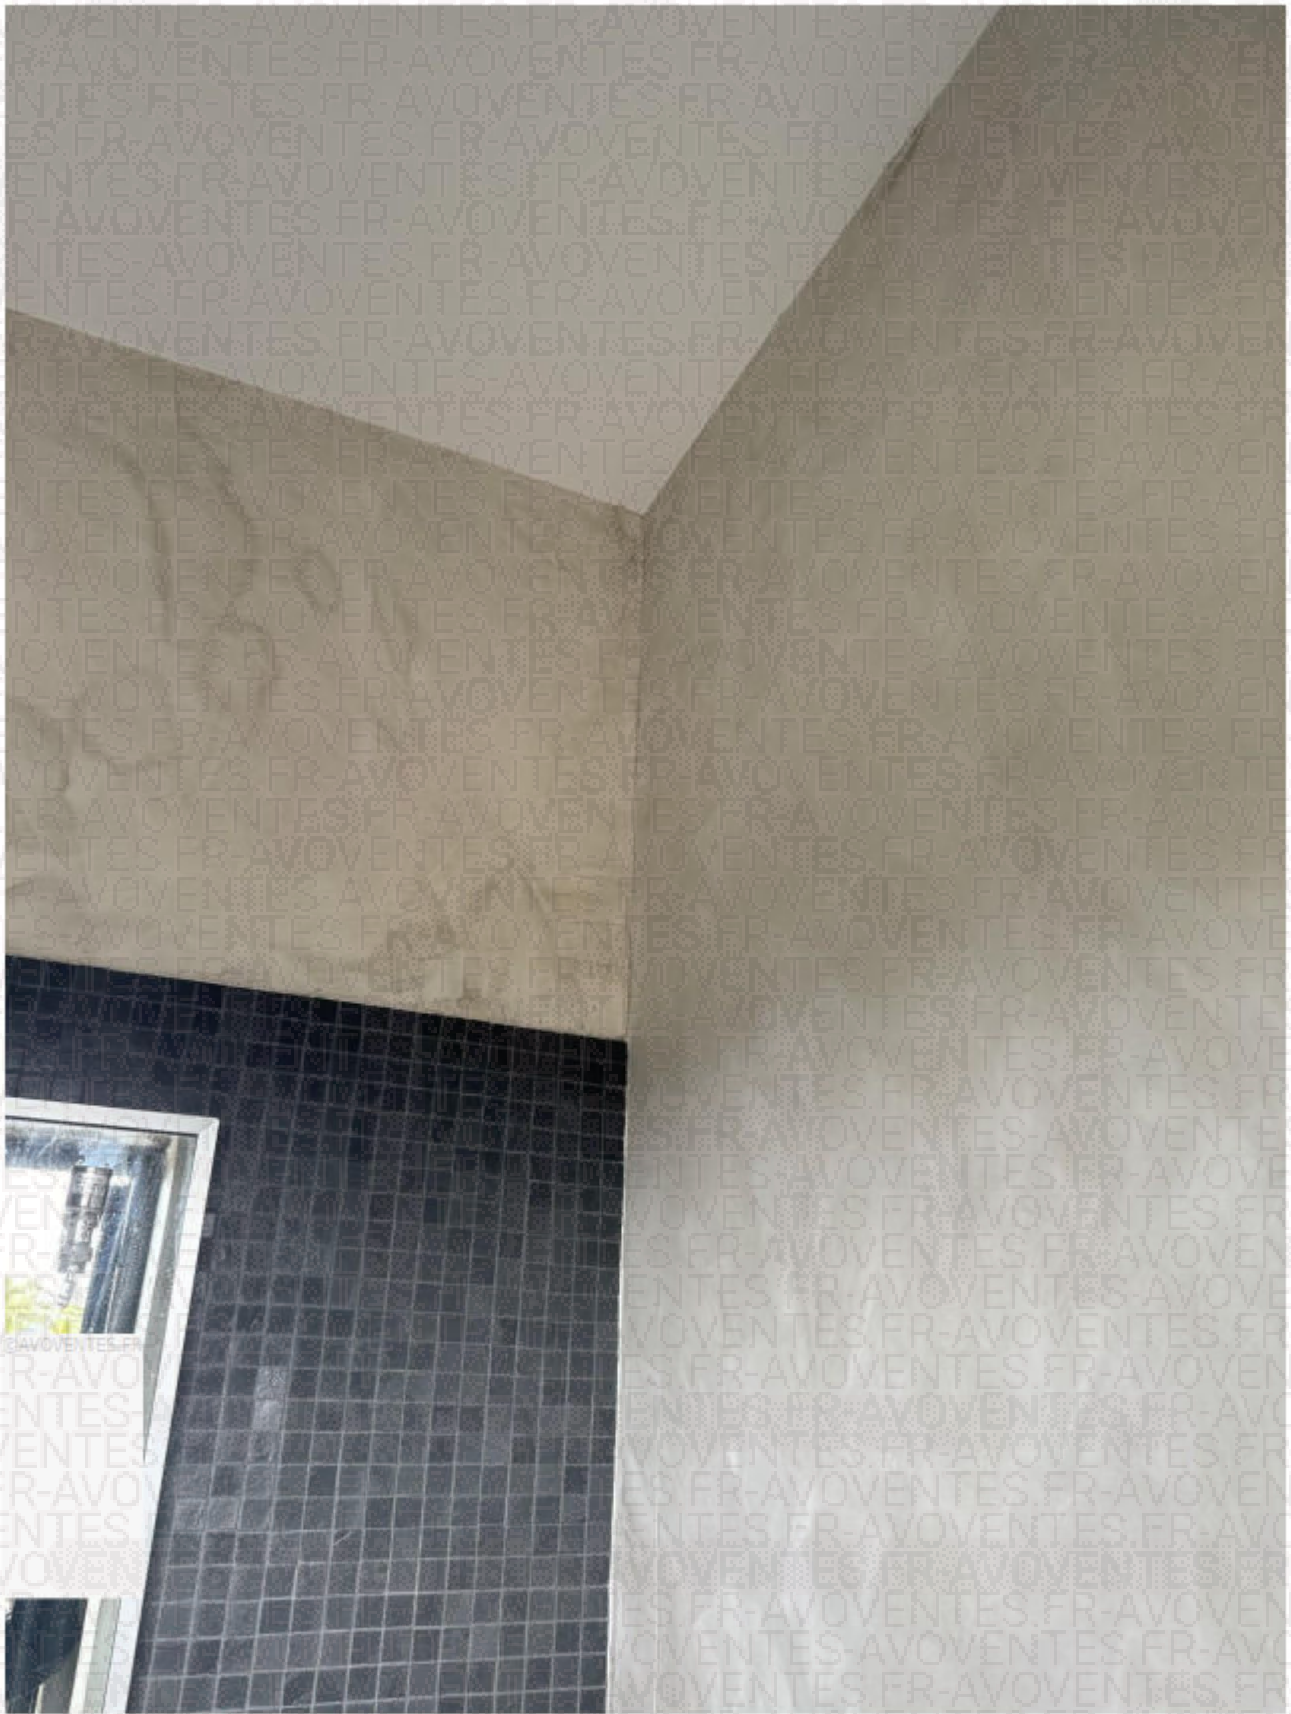
Je constate que se trouvent des infiltrations d'eau en haut des murs.

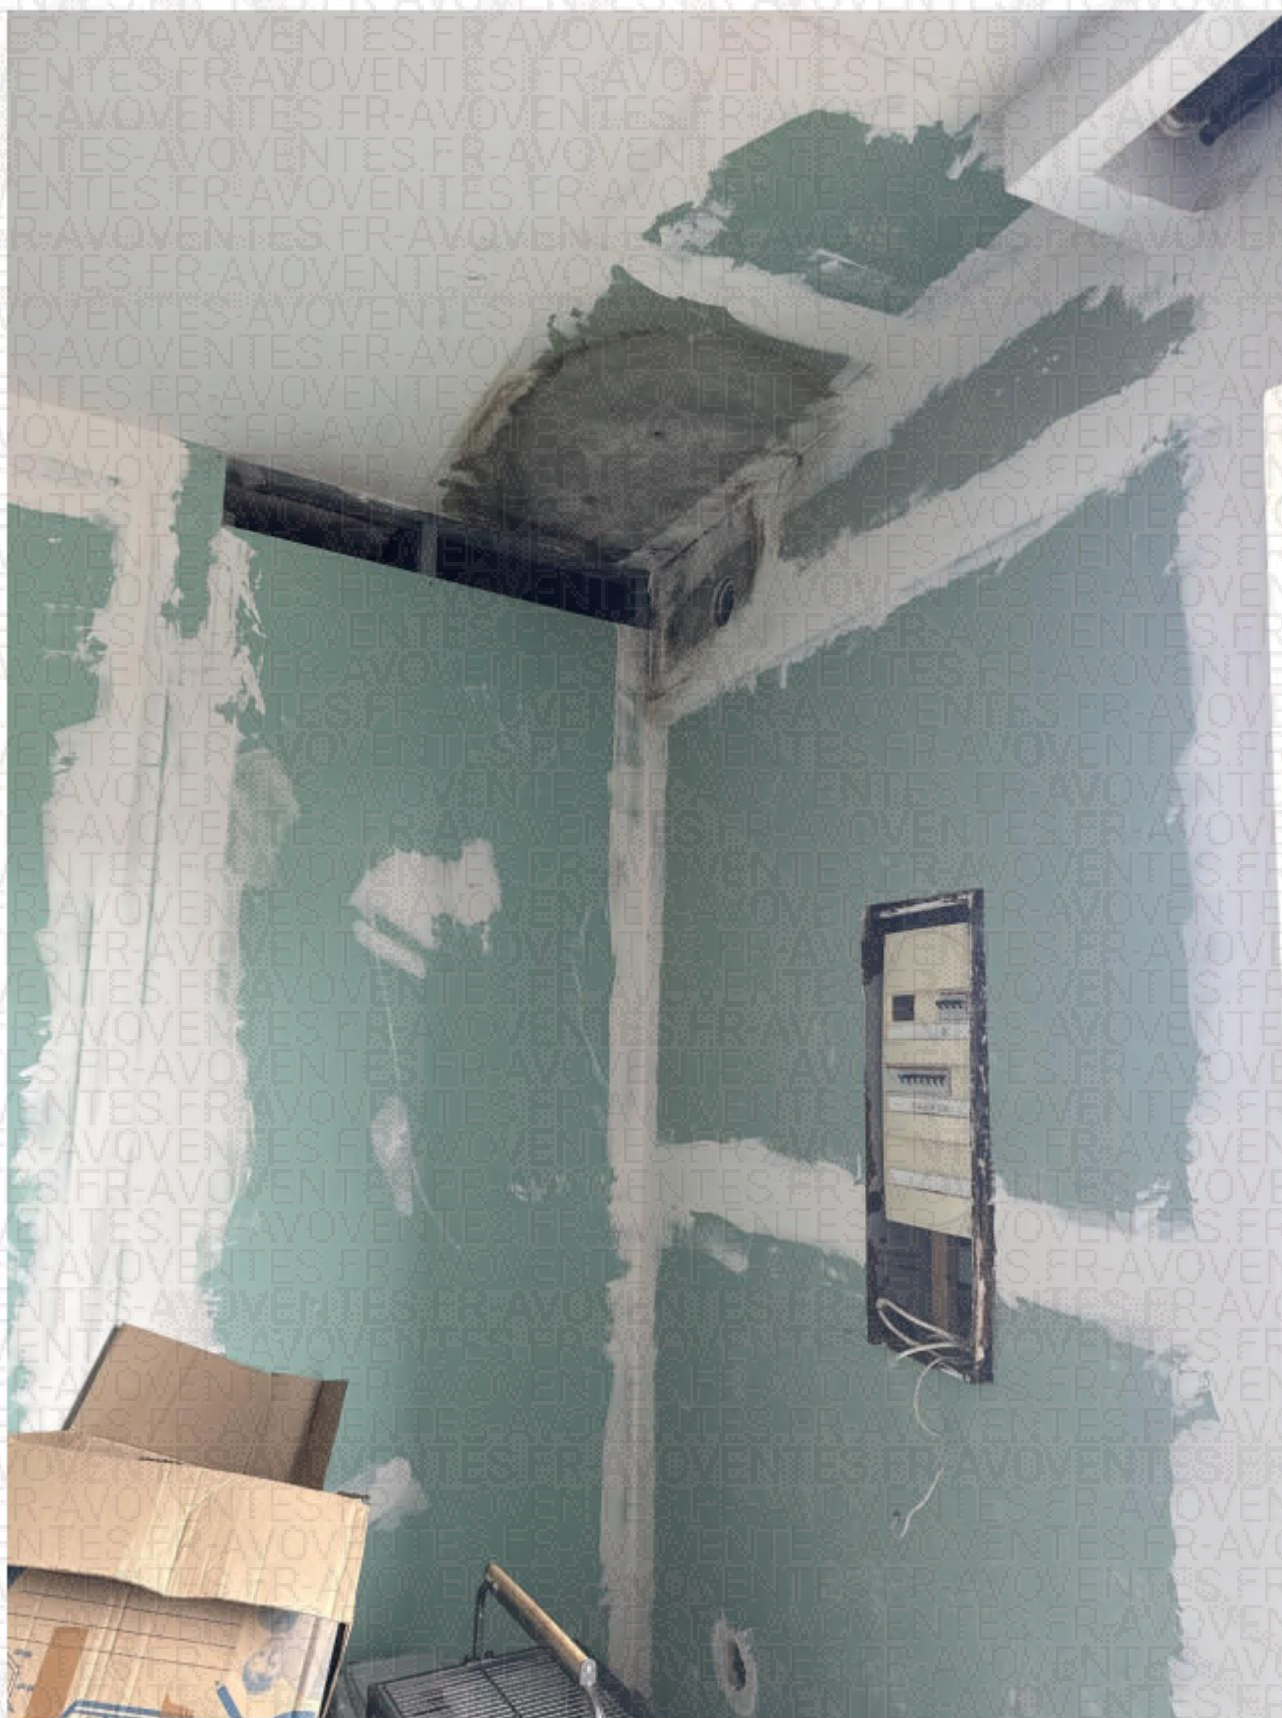
Je constate que les murs recouverts de placoplâtre ne sont pas terminés.

En revanche, je constate que se dégage des lieux une odeur pestilentielle de moisi.

Sur ma droite, je constate d'importantes traces d'infiltrations d'eau en plafond.

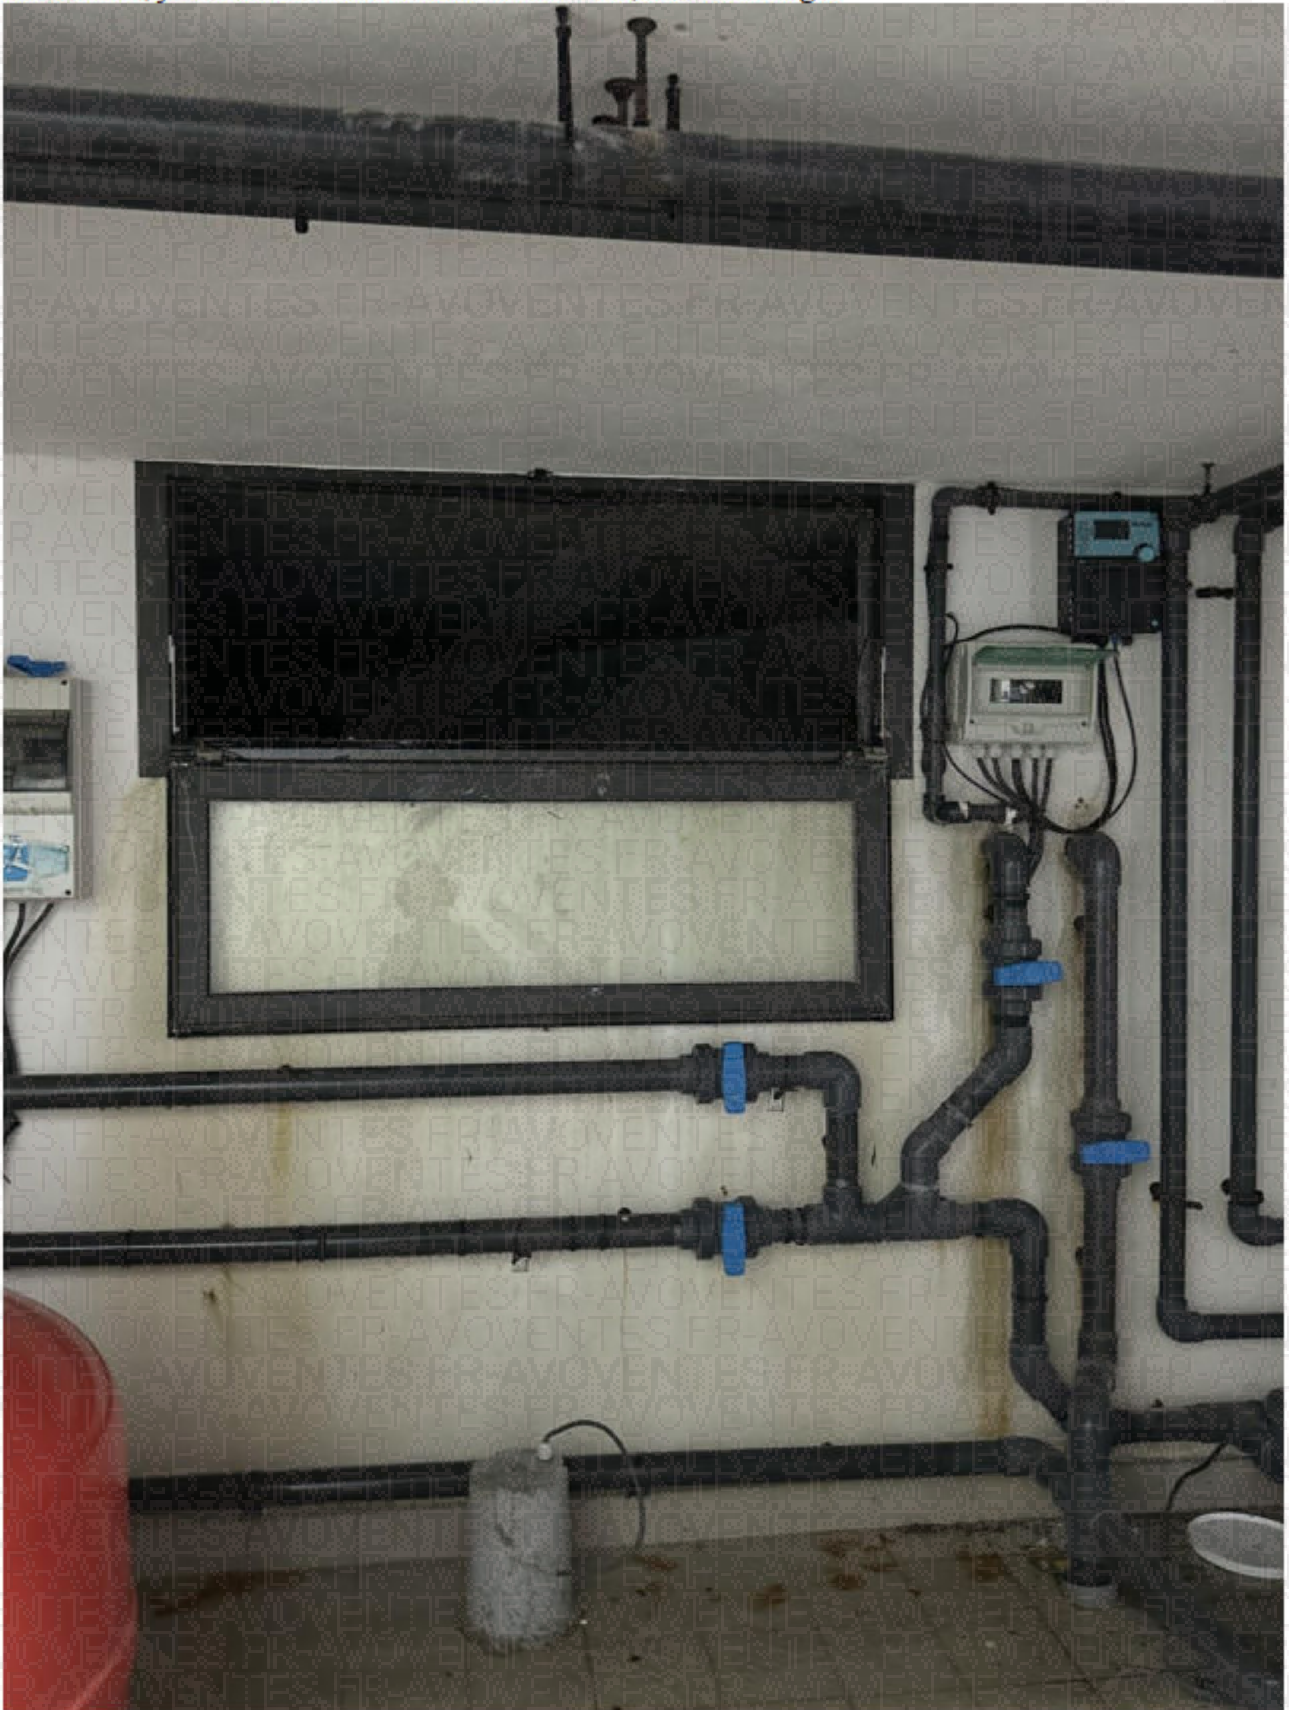
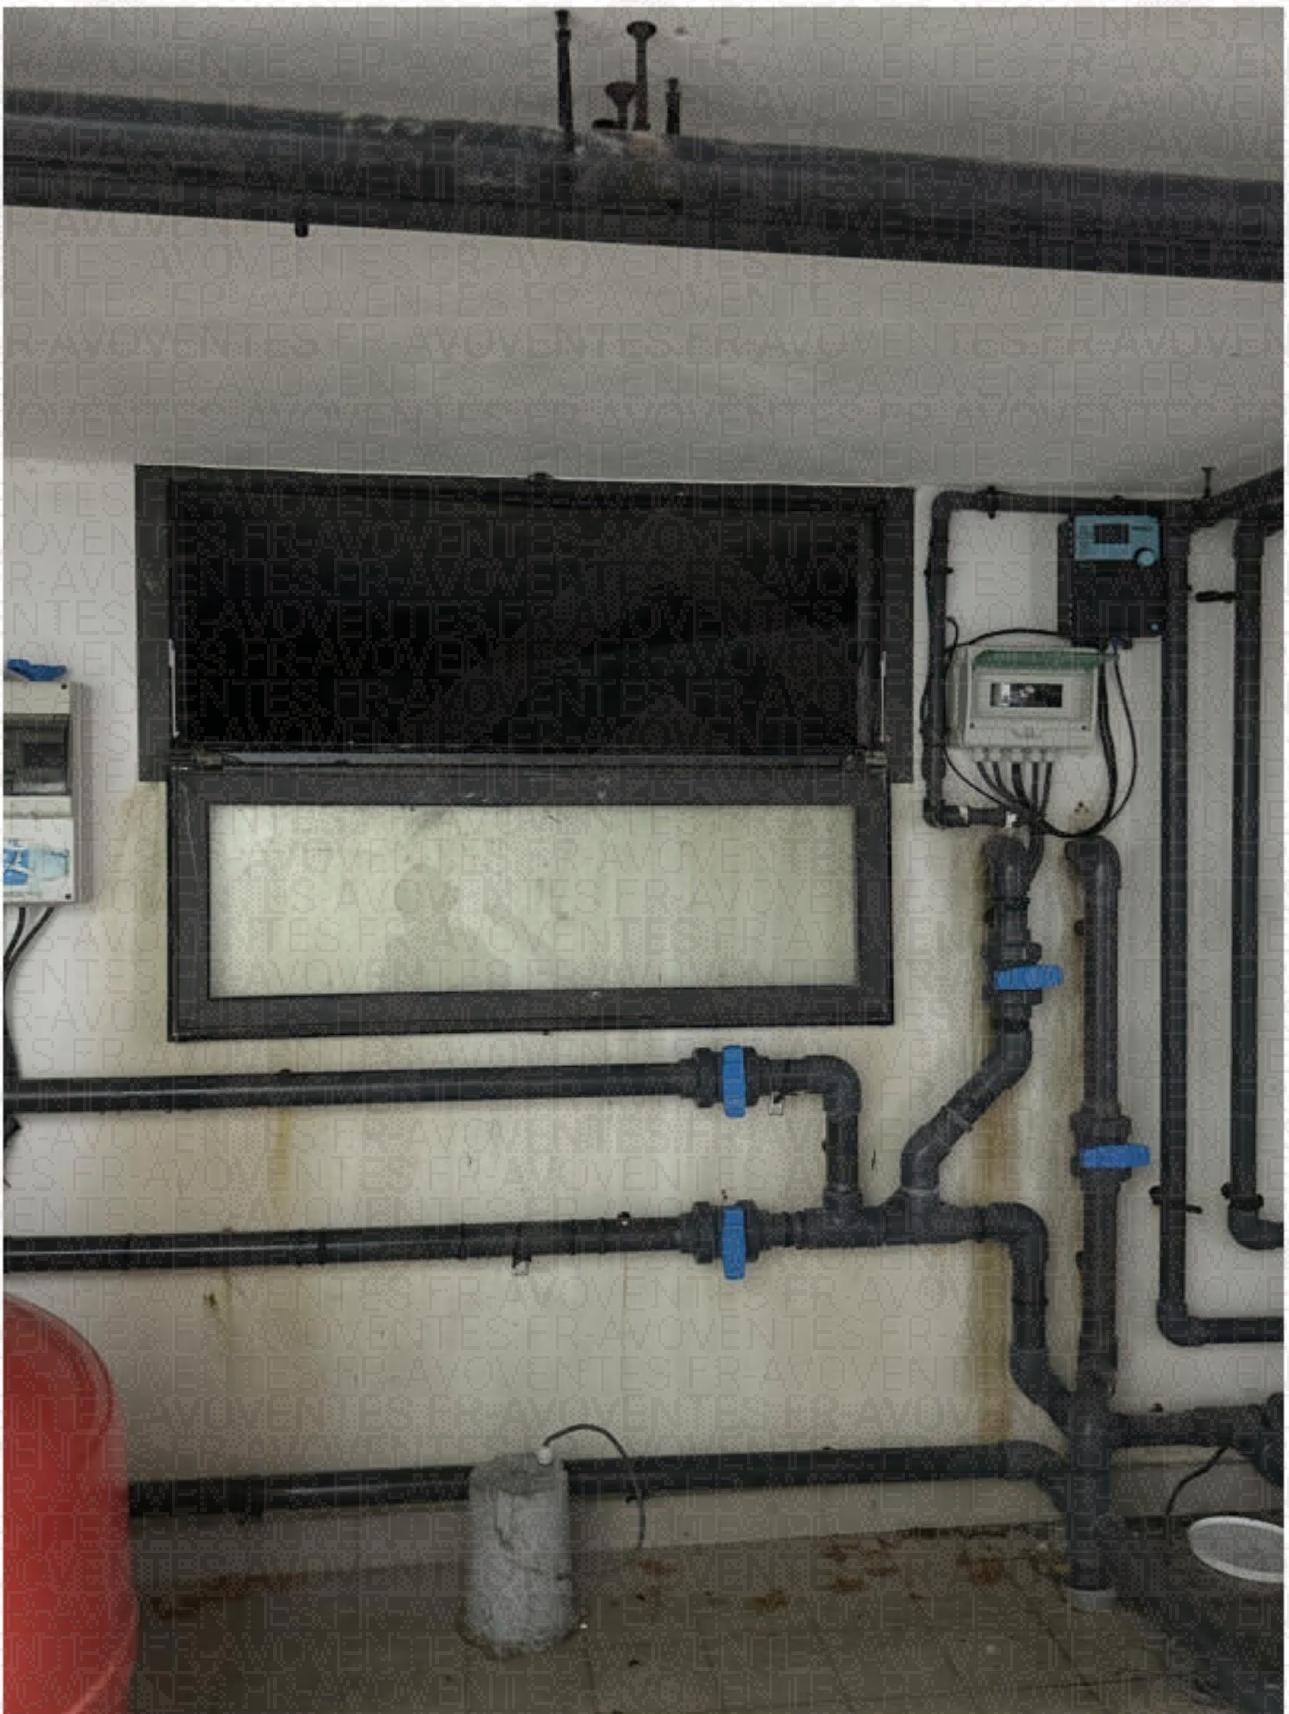
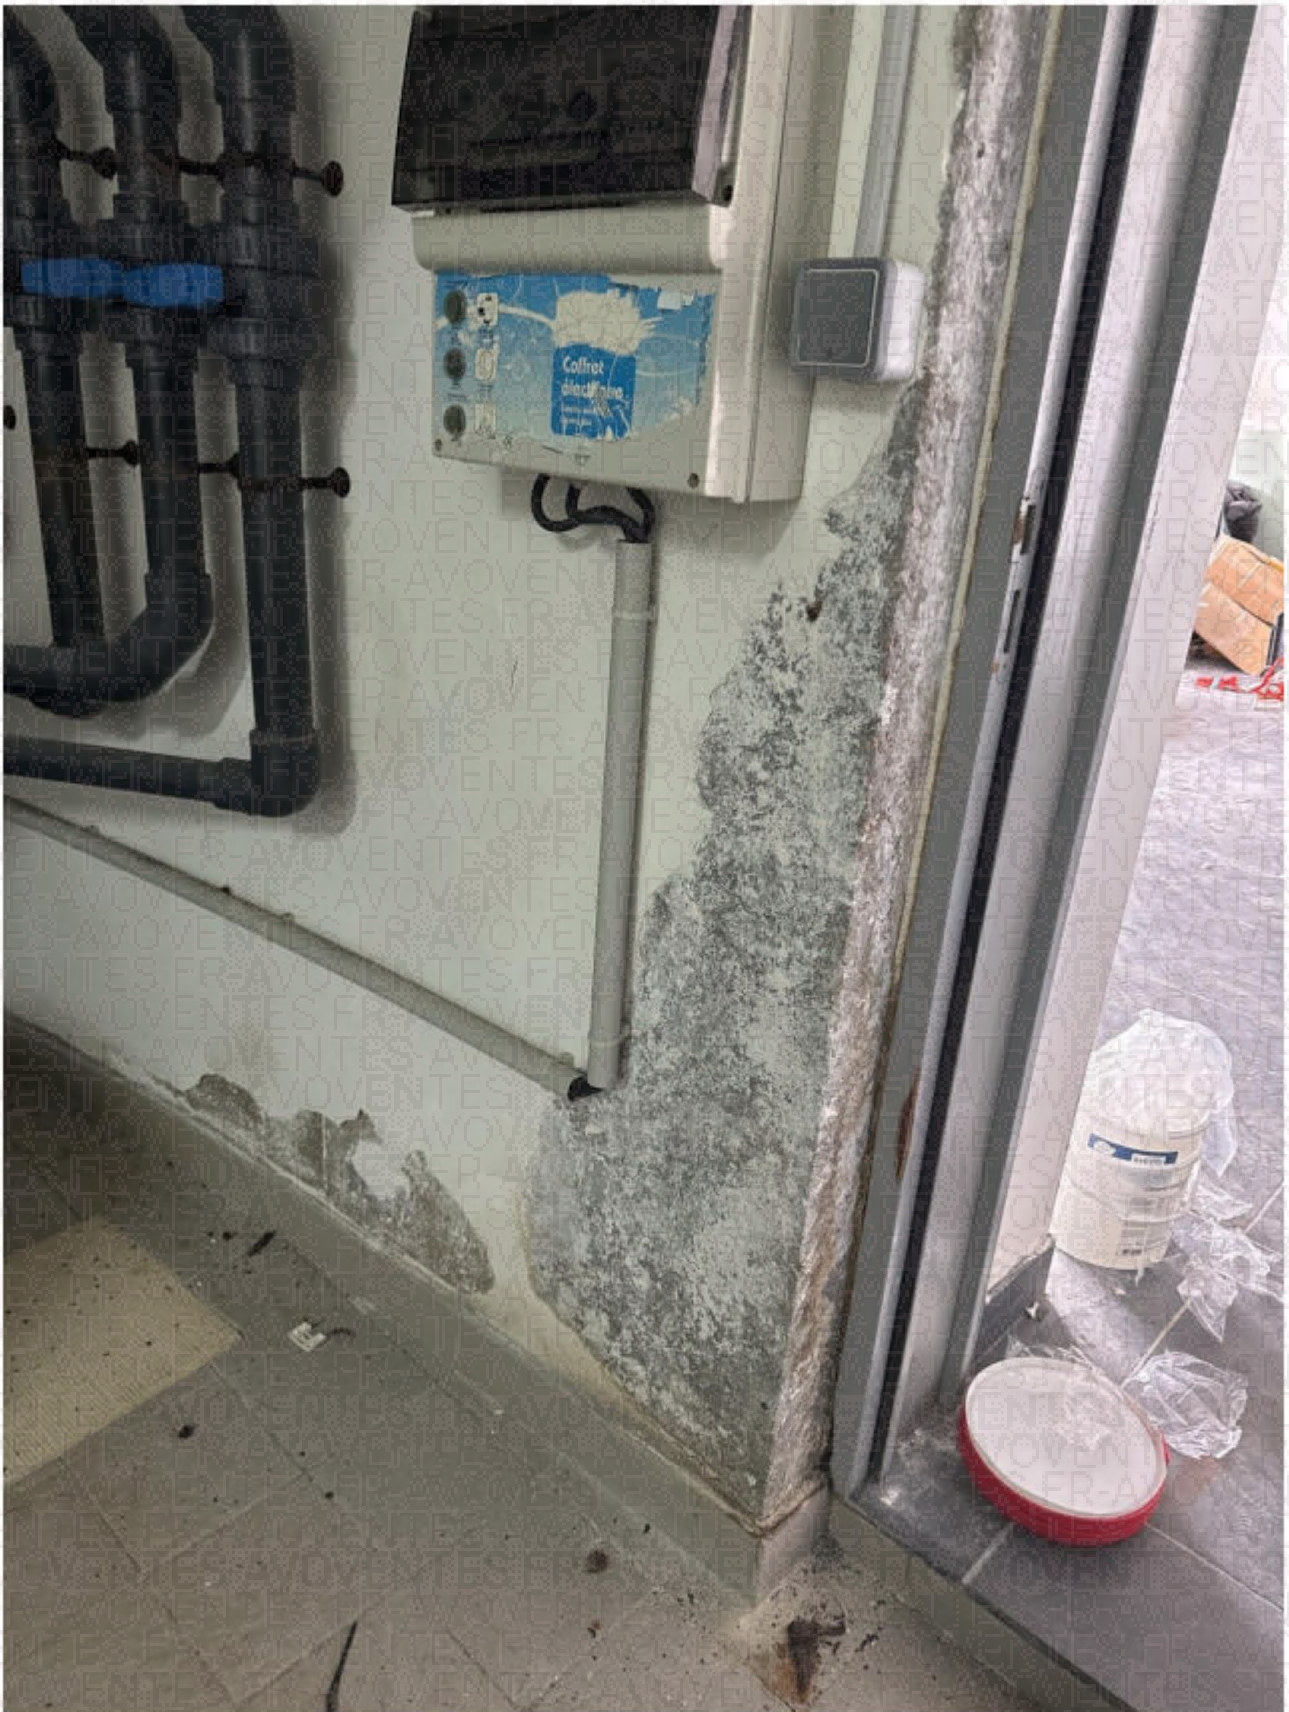
Je constate que de l'eau s'écoule au goutte-à-goutte, à partir de la tuyauterie dédiée à la piscine.

Dans la pièce jouxtant la machinerie, je constate des spots en plafond.
Je constate d'importantes traces d'infiltrations d'eau sur les murs.
