**Objet : Certificat de superficie, Etat Termite, DPE - MI Vte, Diagnostic Electrique avant vente 2017, ERP**

**Adresse du bien :** 137 Qua. CALDAJA  
20225 CATERI  
**Type de bien :** Maison individuelle (Est)  
**Date de la mission :** 14/09/2023

## DOSSIER DE DIAGNOSTICS TECHNIQUES

**RAPPORT N° 6667 SCI \*\*\*\*\* 14.09.23**

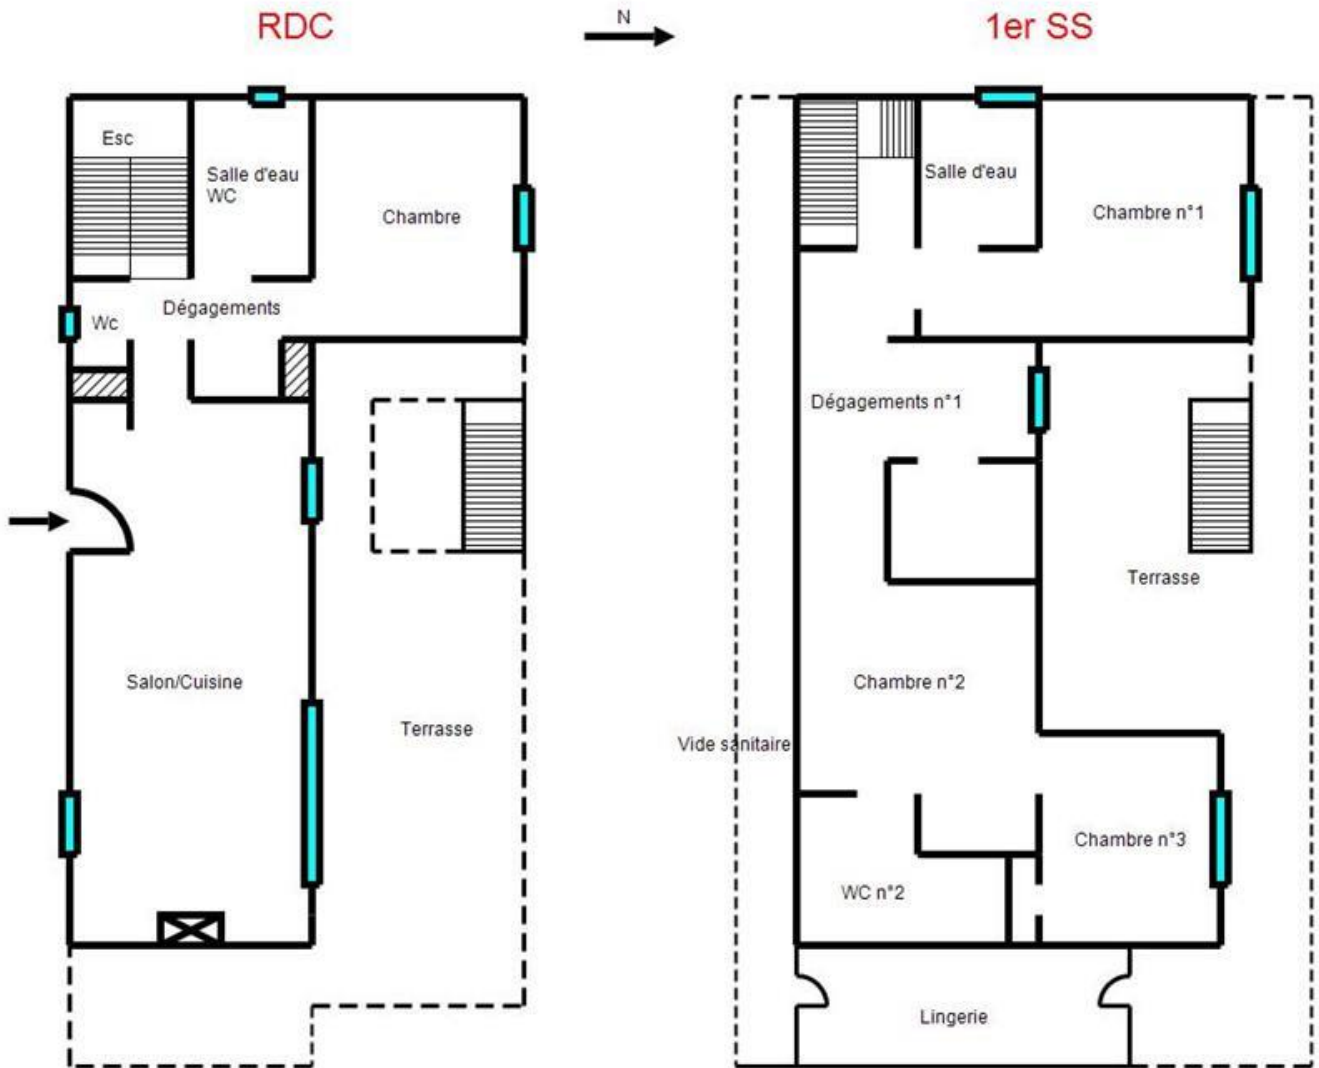
Etat du bâtiment relatif à la présence de termites

Plancher - Terre	Indice d'infestation de Termites souterrains (Réticulitermes Lucifugus Corsicus) : Cordonnets, Altérations dans le bois (Bois au sol)	
<b>RDC</b>			
<b>Salon/Cuisine</b>	Mur - Placoplâtre Peinture	Absence d'indice.	Néant
	Porte Dormant et ouvrant intérieurs - Bois Peinture	Absence d'indice.	
	Plafond - Placoplâtre Peinture	Absence d'indice.	
	Plancher - Béton Carrelage	Absence d'indice.	
	Plinthes - Placoplâtre Carrelage	Absence d'indice.	
<b>Terrasse</b>	Mur - Béton Peinture	Absence d'indice.	Indices d'infestation d'autres agents de dégradation biologique
	Garde-corps - Métal Peinture	Absence d'indice.
