**PROCES-VERBAL DE DESCRIPTION EN MATIERE
DE SAISIE IMMOBILIERE**

REF : 9707499

**L'AN DEUX MILLE VINGT-ET-UN ET LE VINGT-CINQ
NOVEMBRE A QUINZE HEURES ET QUARANTE
MINUTES.**

- 1- Sur la commune de CUTOLLI-CORTHICCHIATO :
 - lieu-dit : « Cutolli » la parcelle cadastrée B990 (26ca) objet d'un état descriptif de division publié le 27 mars 2006 volume 2006 V n° 2277 ;
 - le lot n° 1 : au rez-de-chaussée inférieur, une cave ;
 - le lot n° 2 : au rez-de-chaussée supérieur, une grande pièce prenant tout l'étage ayant un accès sur une entrée commune avec le lot supérieur.

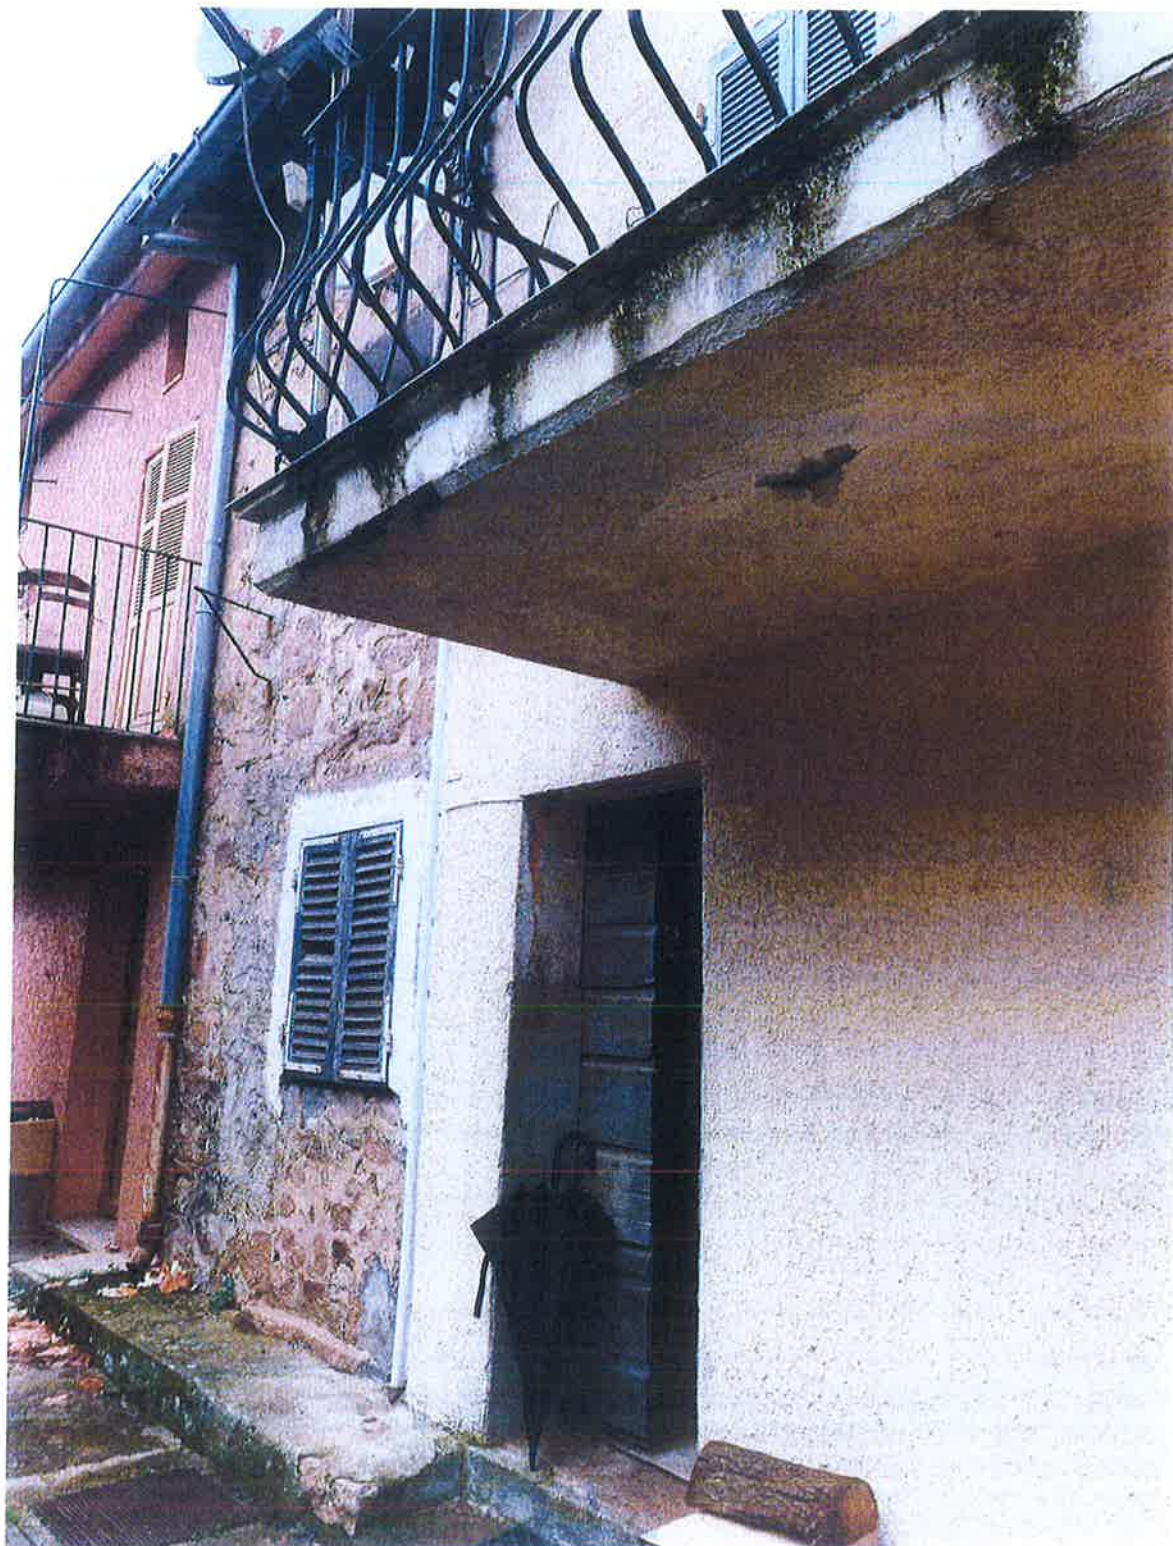
En arrivant, je constate qu'il s'agit d'une maison de village, extrêmement vétuste.

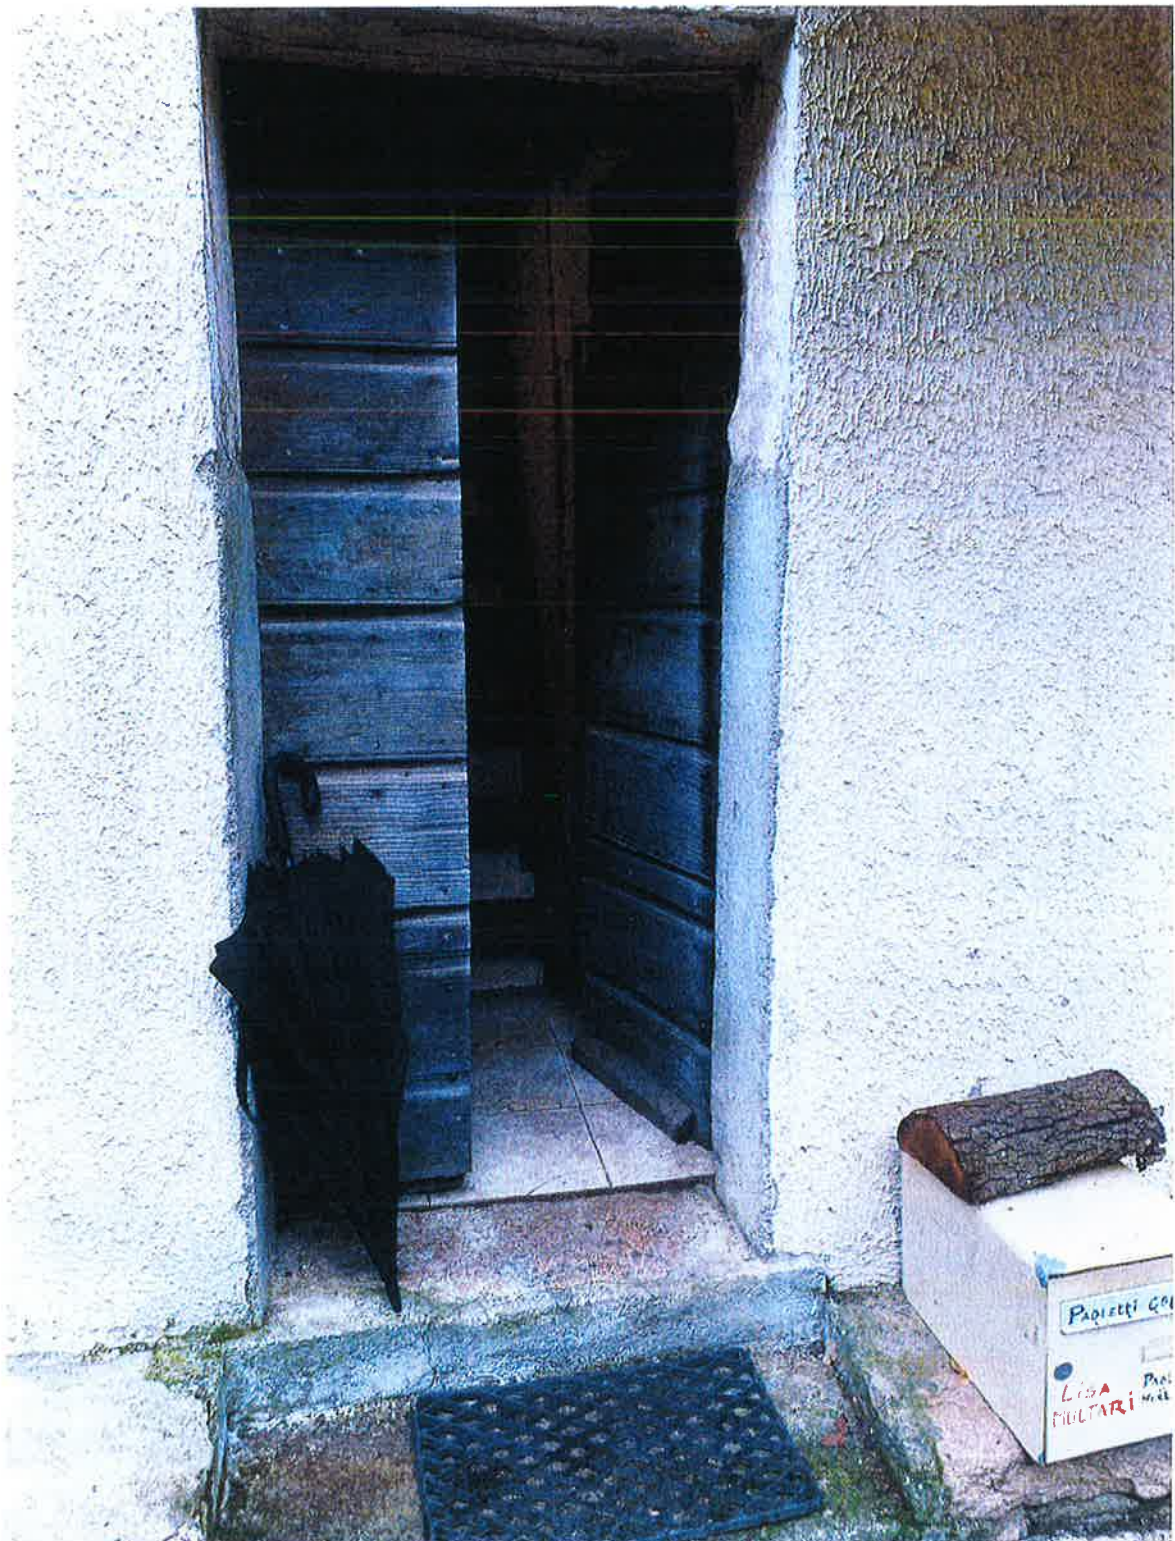
Je constate une volée de deux marches avec une porte en bois très ancienne.

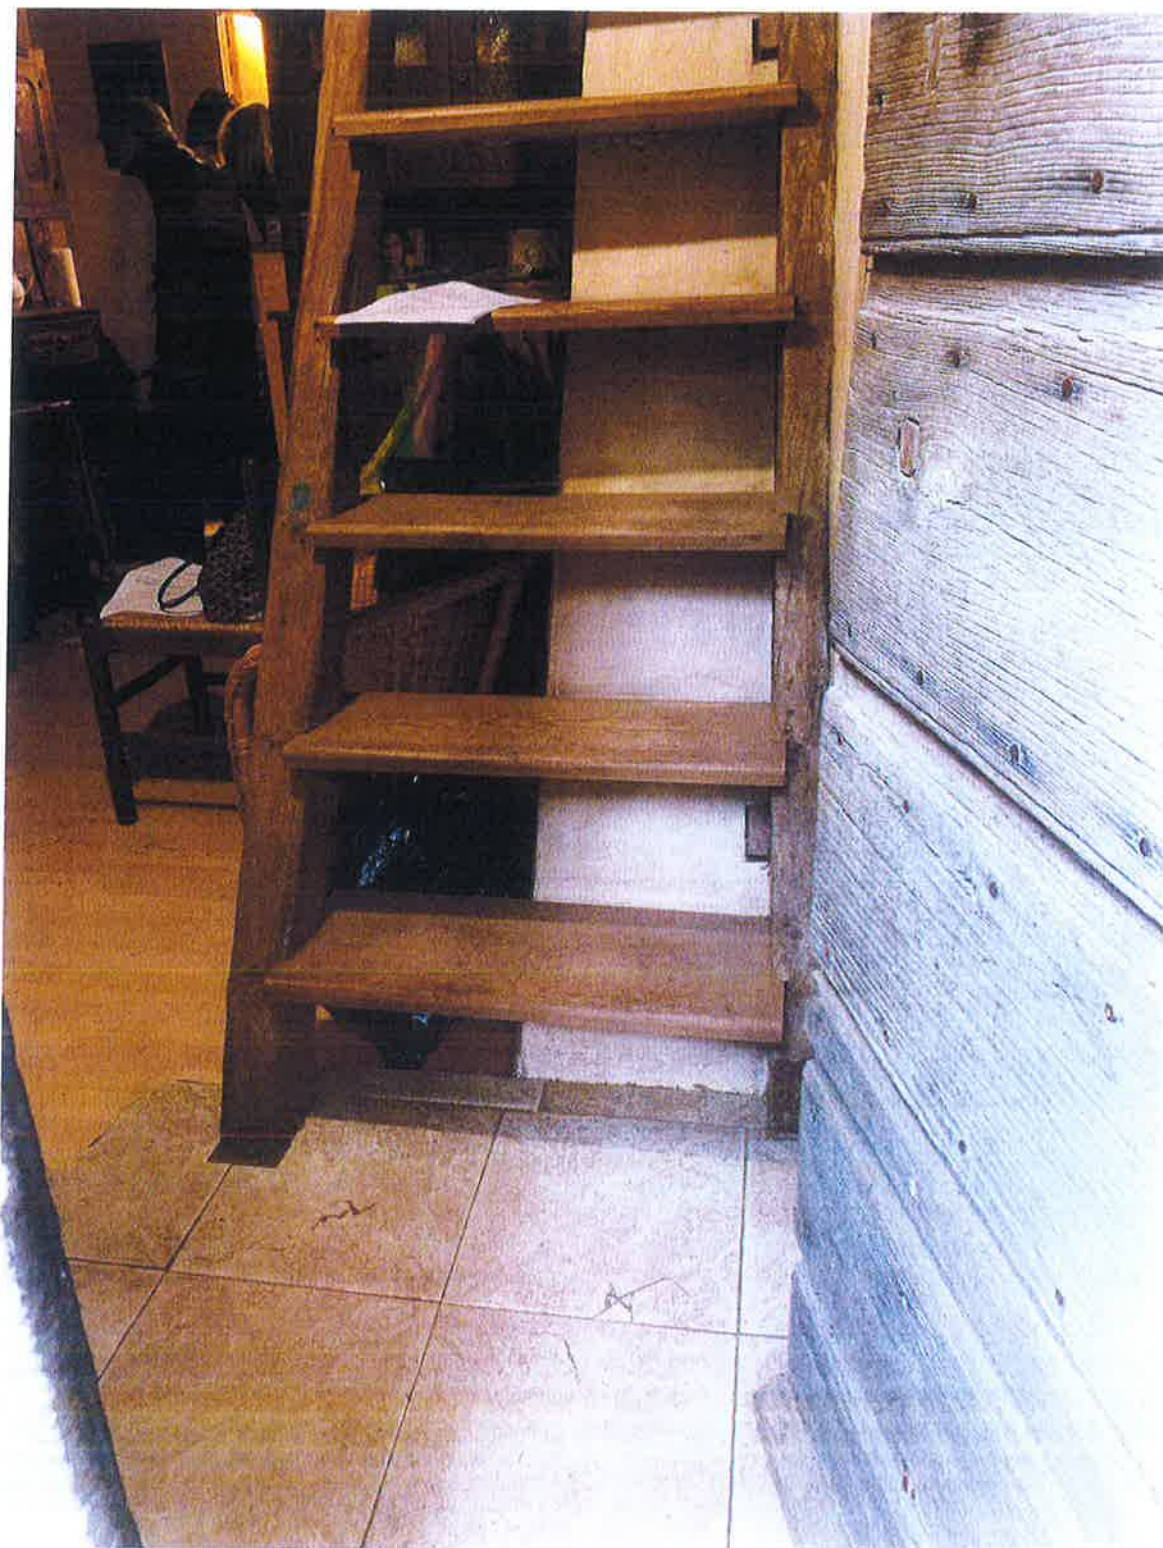
En arrivant, je constate au niveau de la petite entrée du carrelage en mauvais état et vétuste et en face de moi des escaliers type escaliers de meunier menant à l'étage.

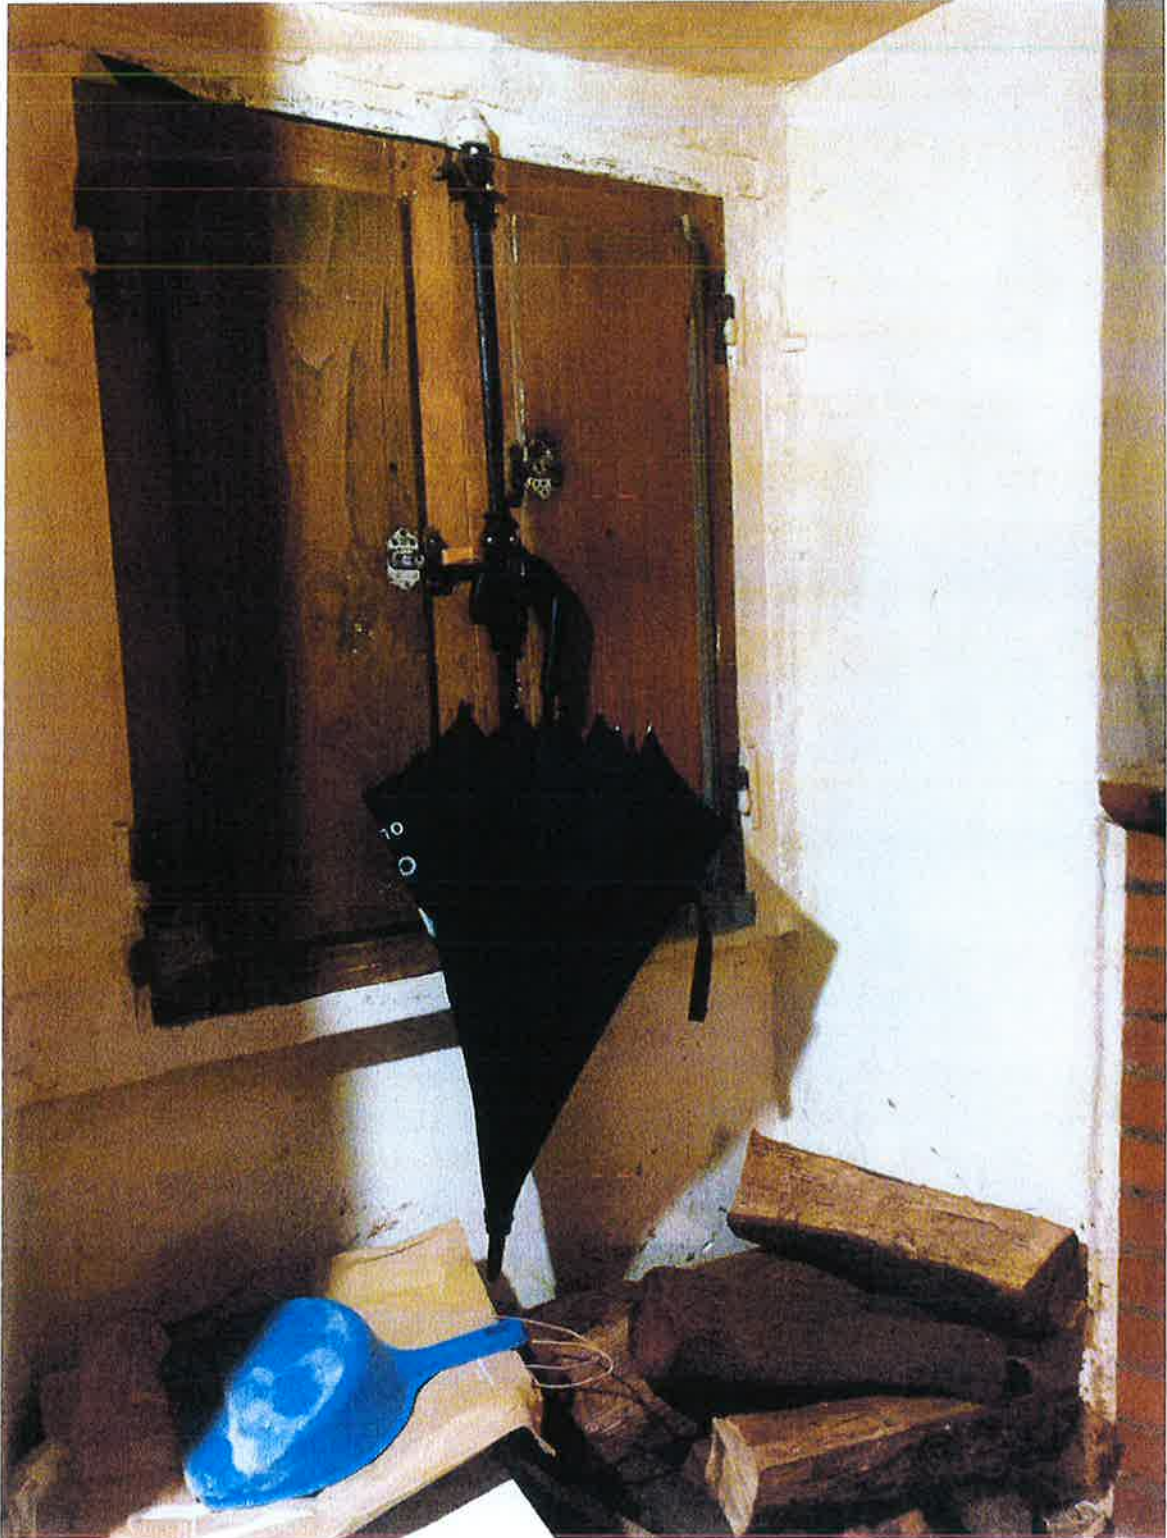
Sur ma gauche en entrant se trouve une fenêtre vétuste avec volets extérieurs en bois et volets intérieurs en bois également.

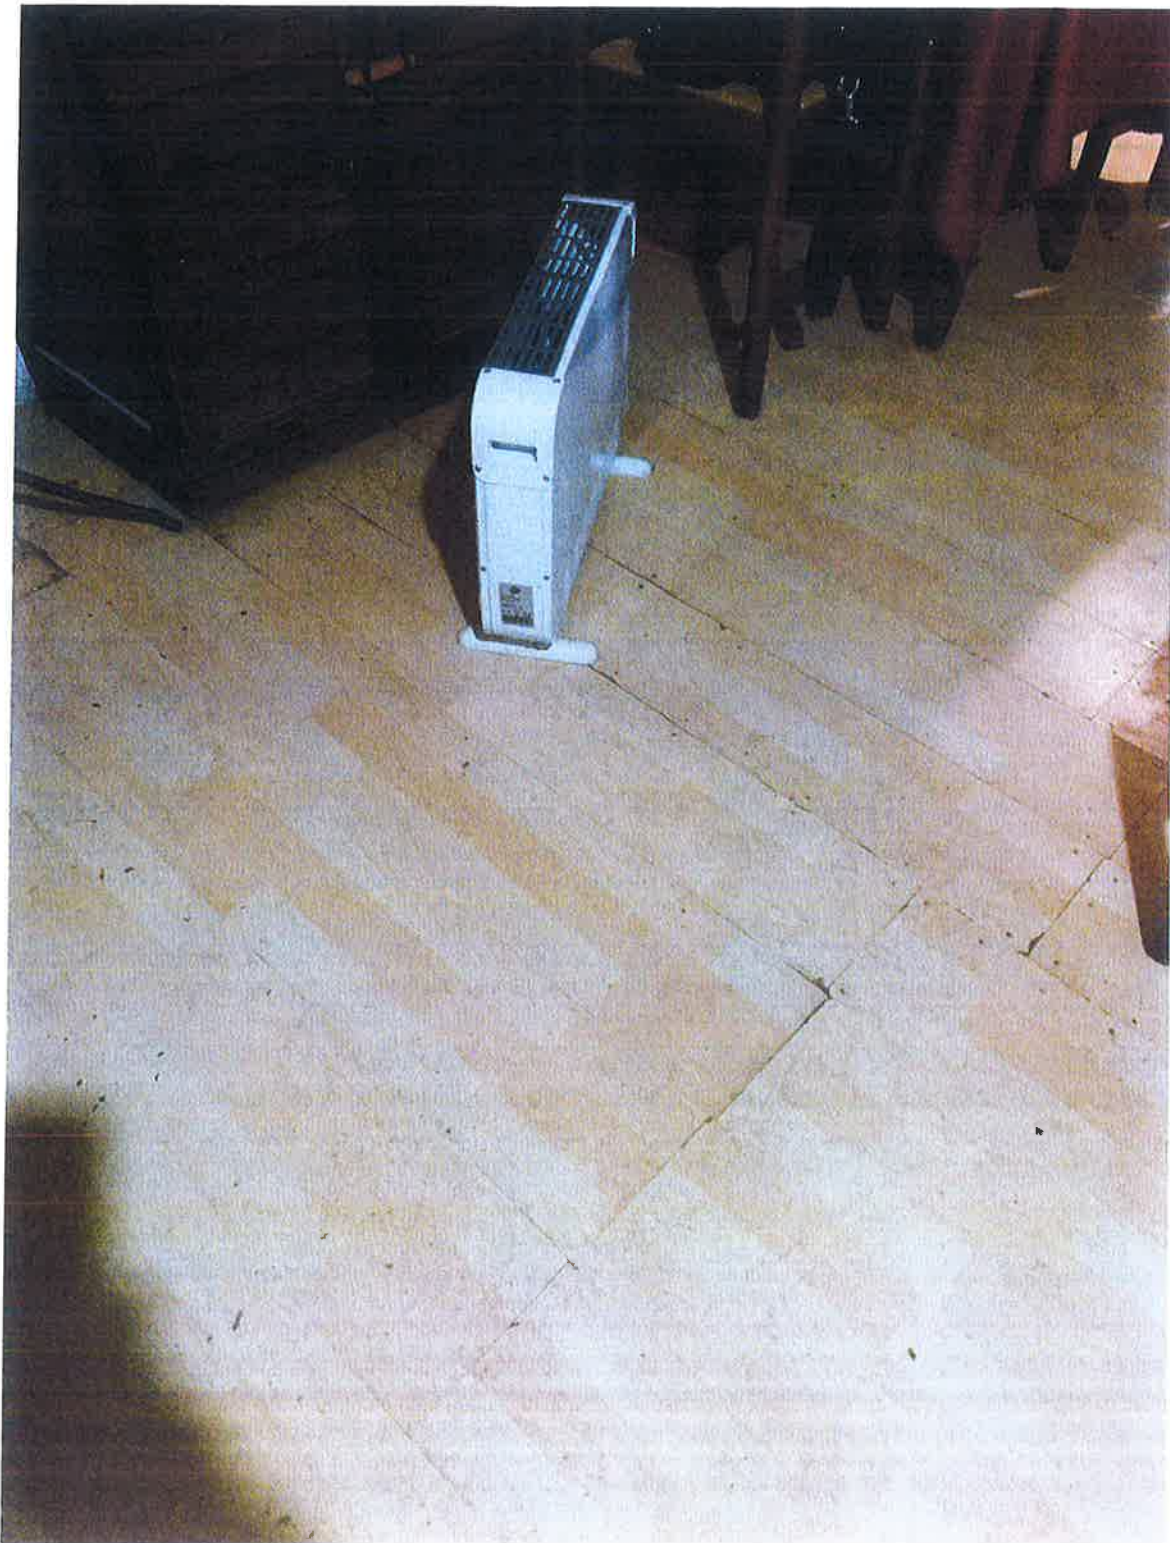
Je constate qu'au sol se trouve un parquet extrêmement vétuste de type parquet stratifié.

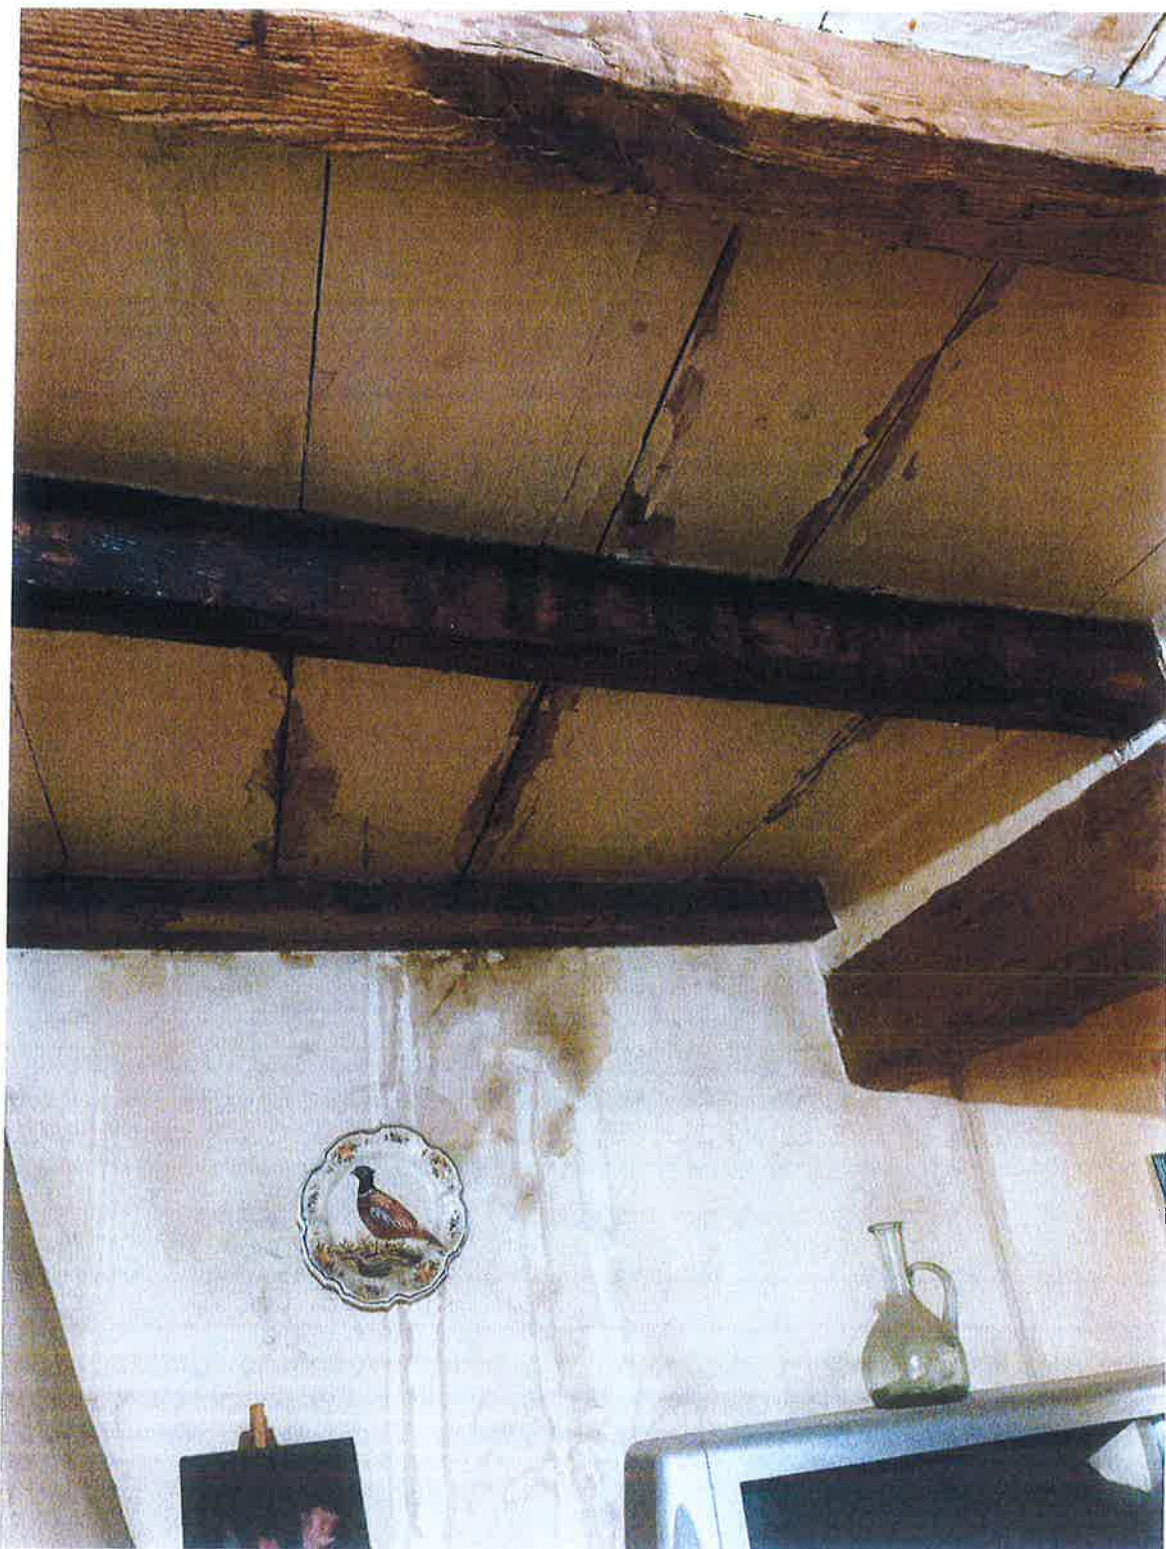
Je constate que le plafond est fait avec des planches en bois repeintes avec de la peinture blanche et se trouvent également des poutres en plafond.

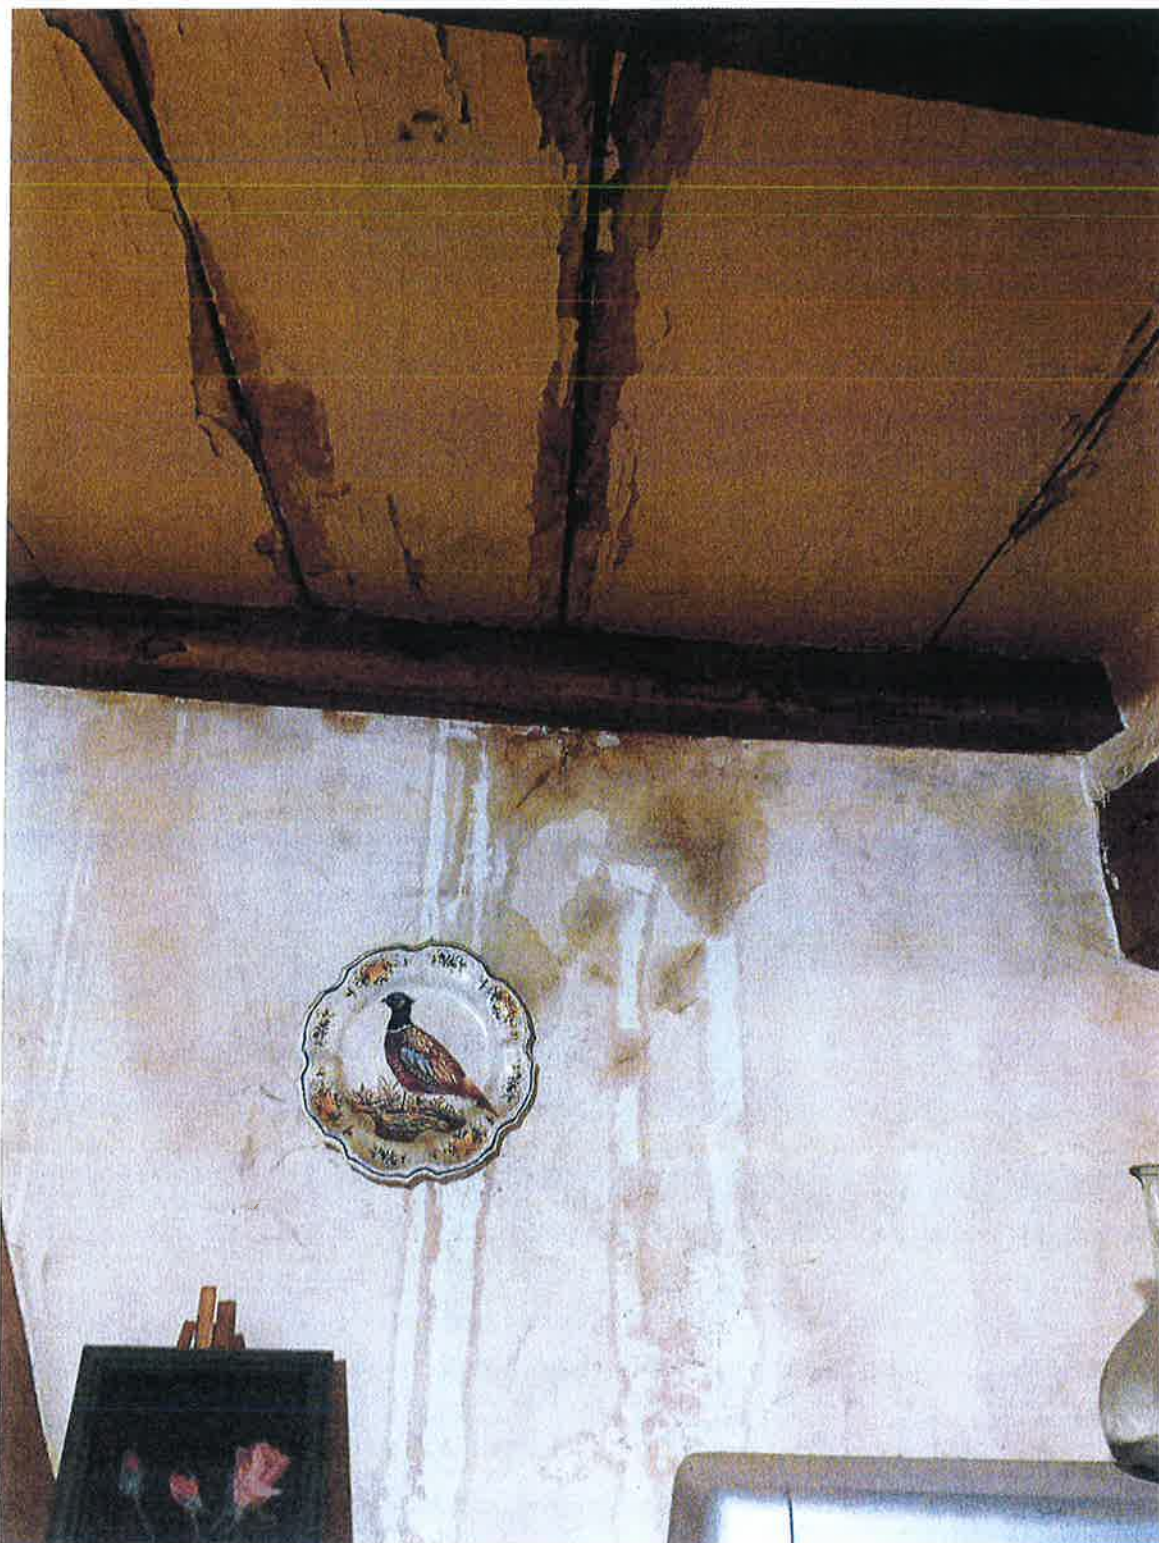
Je constate qu'à droite de la cheminée, le plafond est extrêmement endommagé du fait d'infiltrations d'eau.

Je constate également que le mur sis à droite de la cheminée est auréolé, imbibé d'eau.

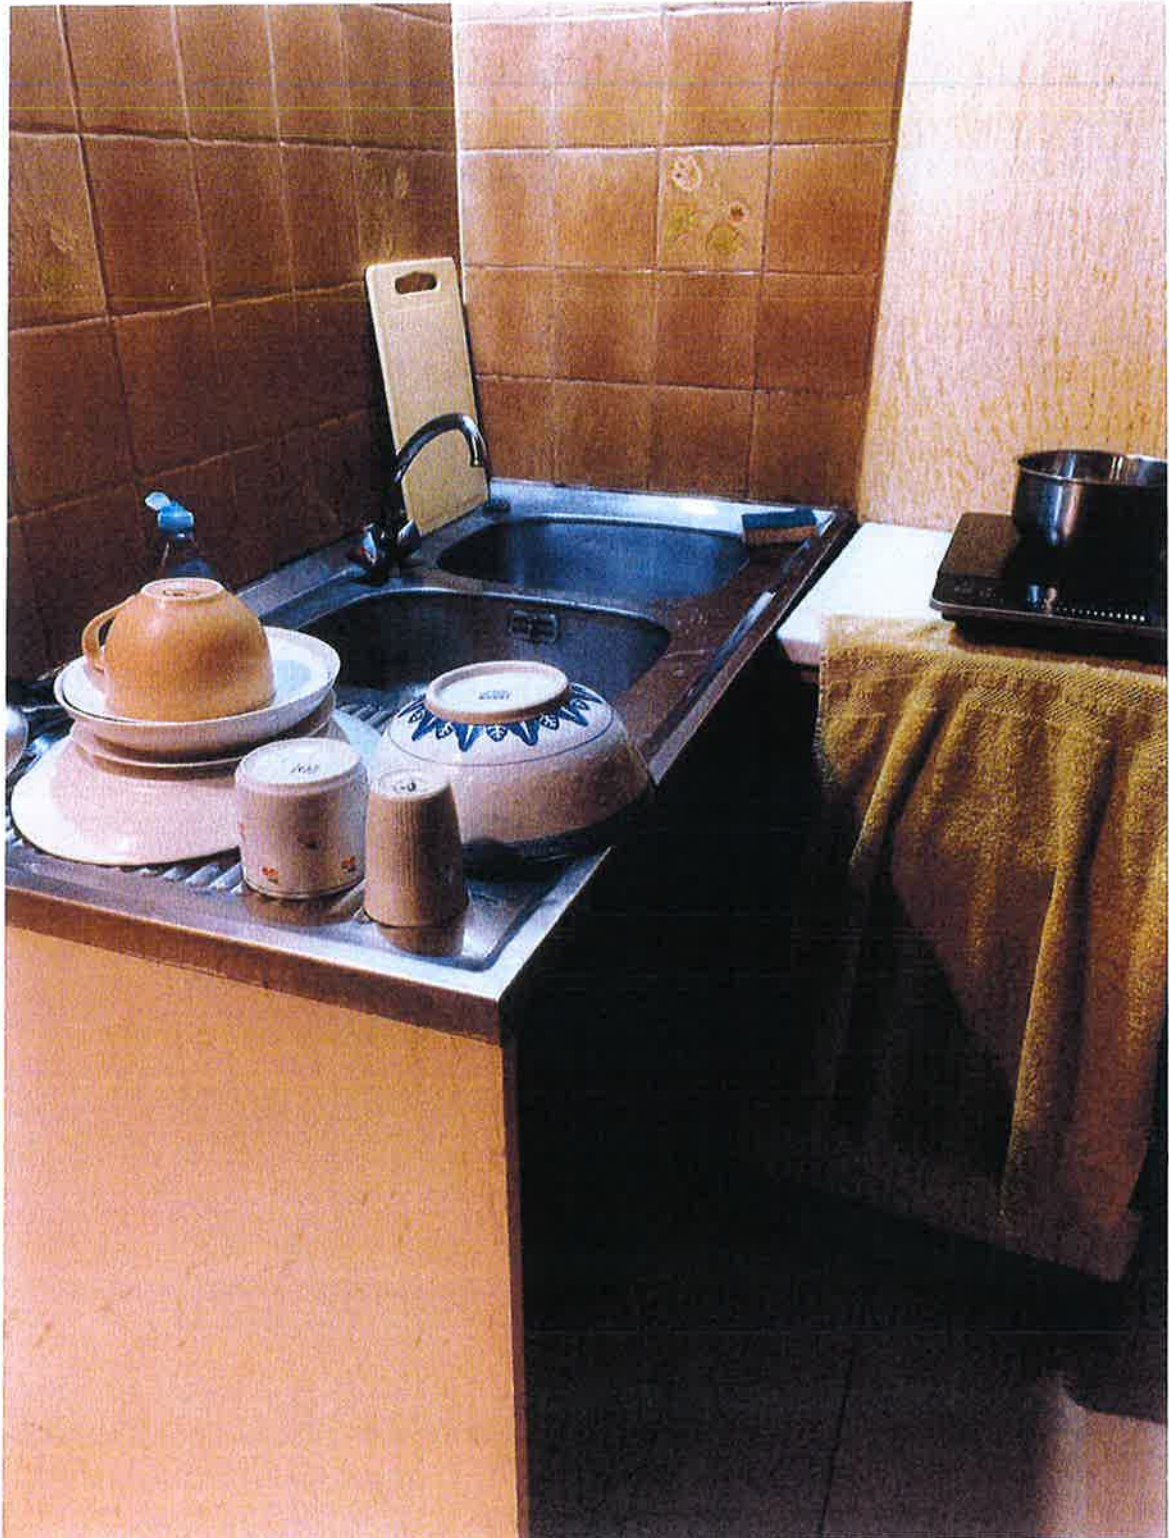
Je constate un double évier, je constate qu'il ne s'agit pas d'une cuisine équipée mais d'une cuisine simple, et vétuste.

Au niveau du coin cuisine au- dessus de l'évier je constate de la faïence vétuste de couleur marron ; je constate que la peinture des murs est sale et vétuste.

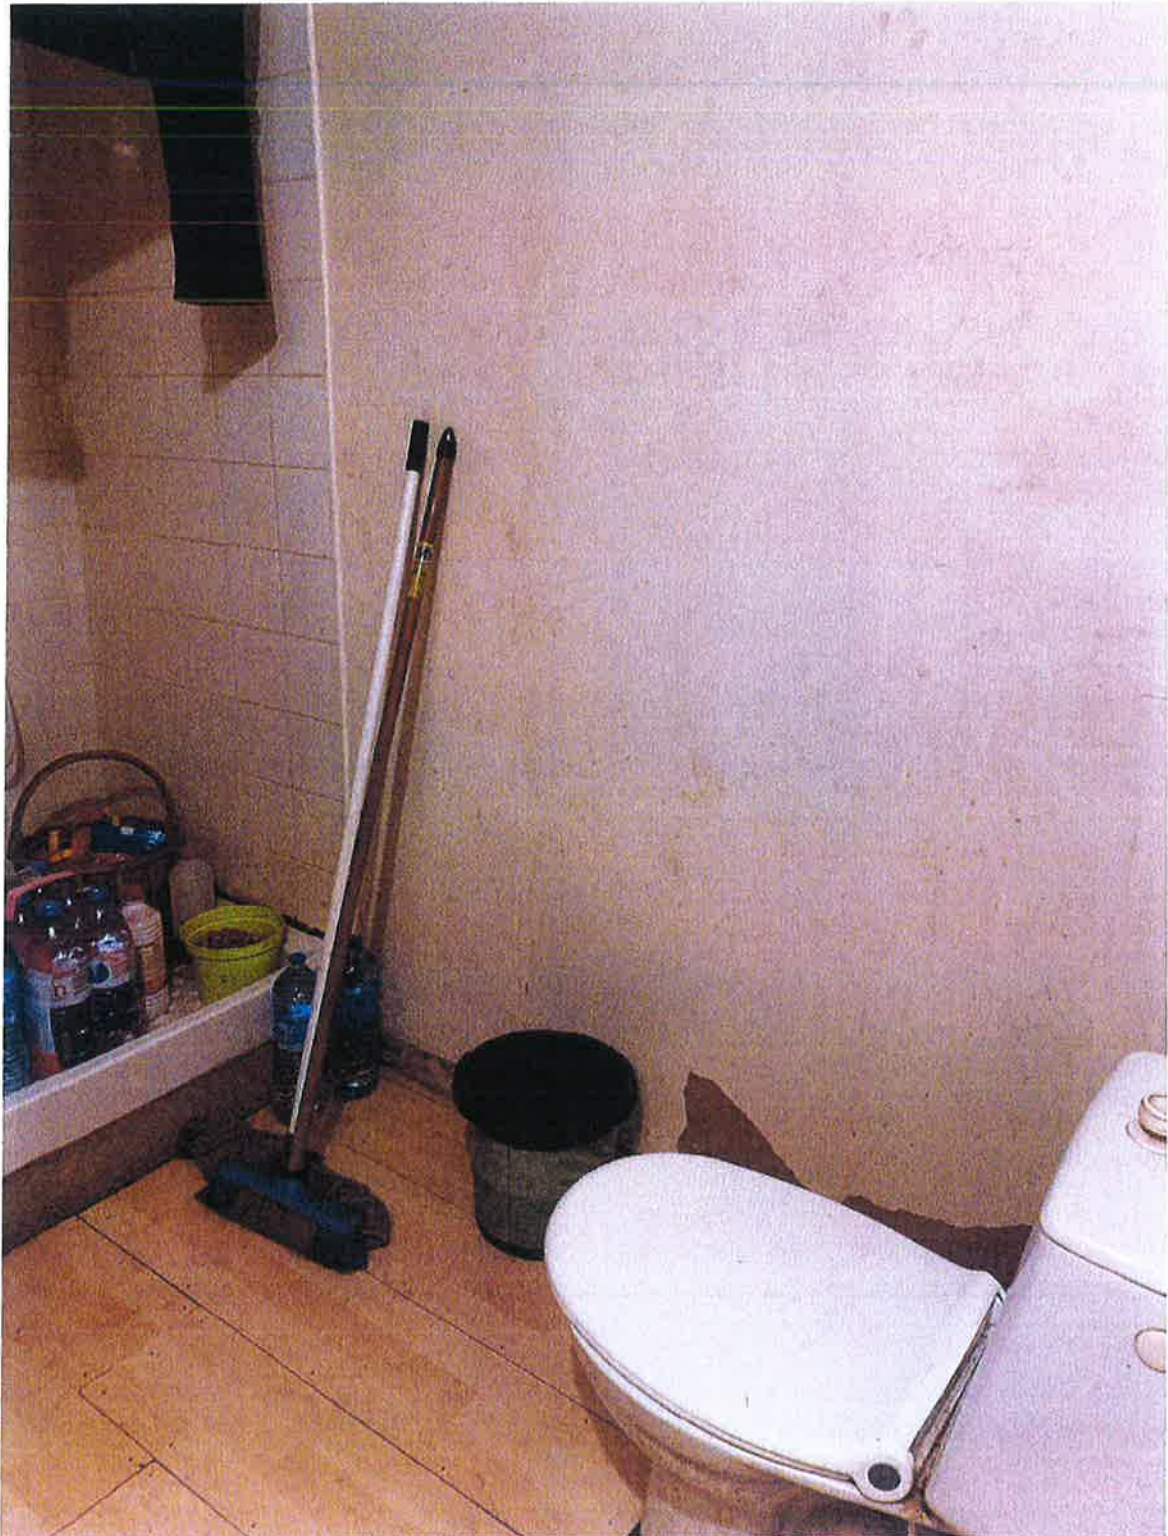
Je constate que les murs sont peints avec une peinture extrêmement vétuste de couleur blanche et qui se désagrège en de nombreux endroits.

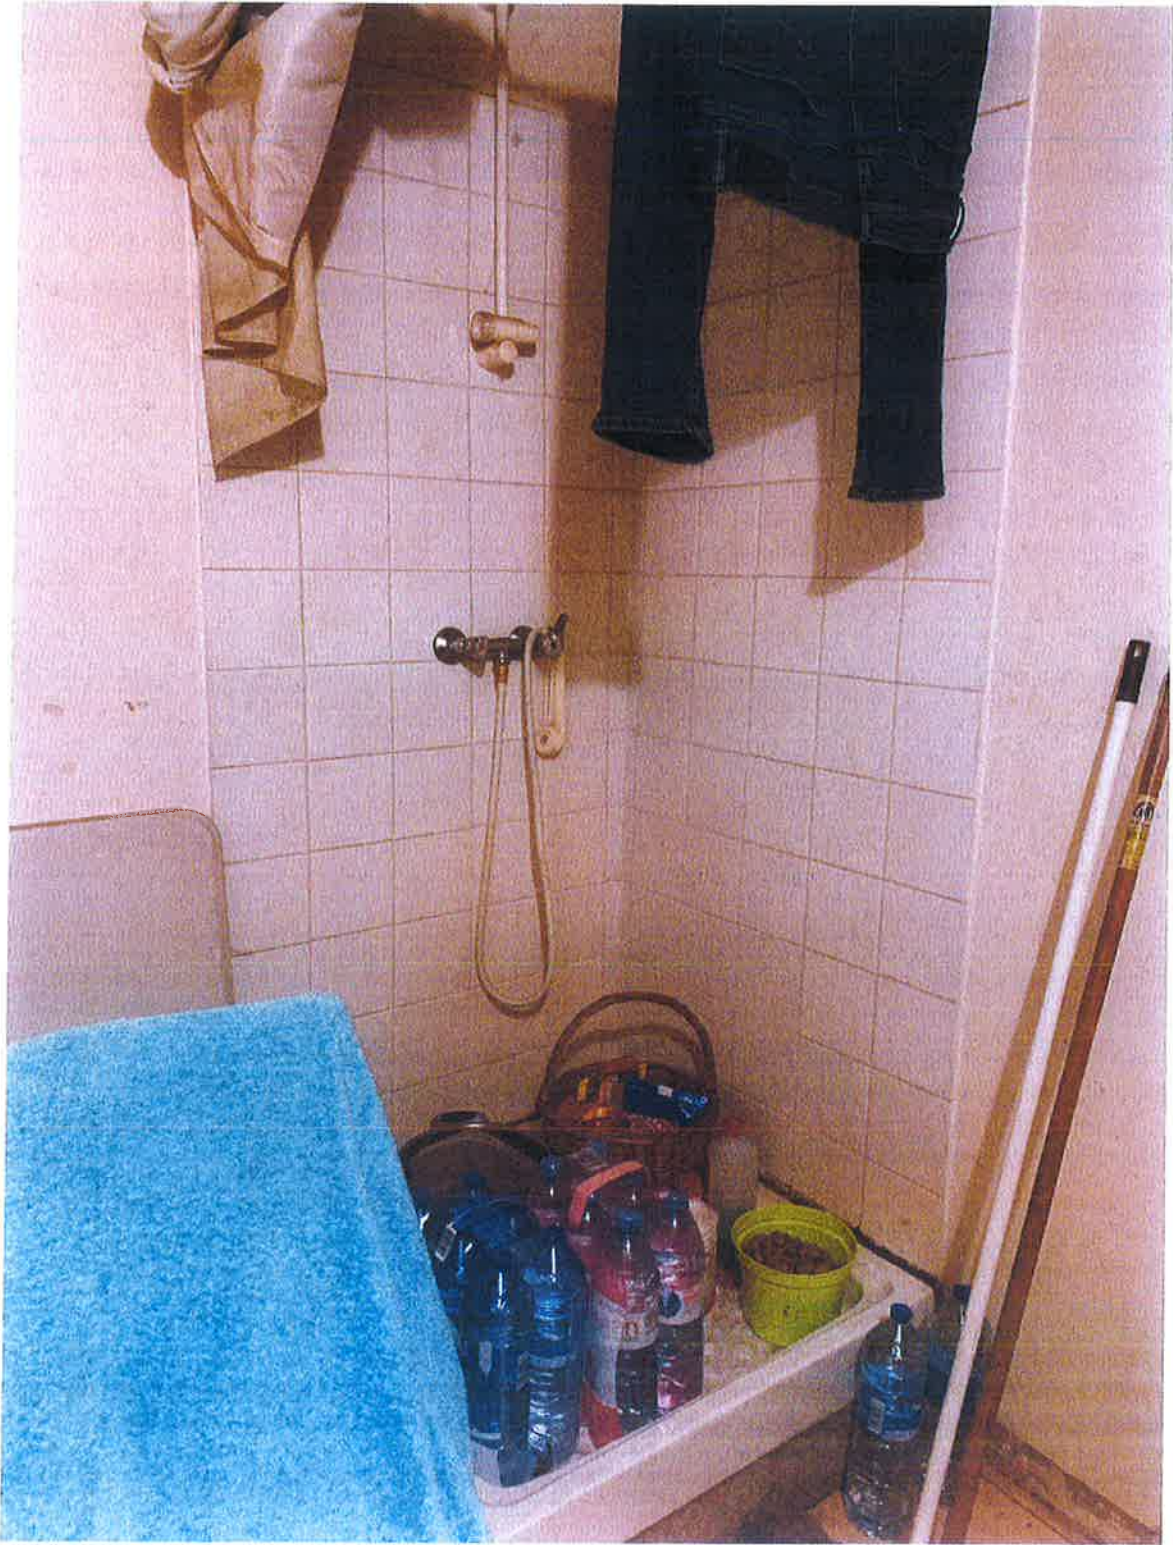
Je constate un bac à douche vétuste et tout autour du bac à douche se trouve de la faïence de couleur blanche vétuste également.

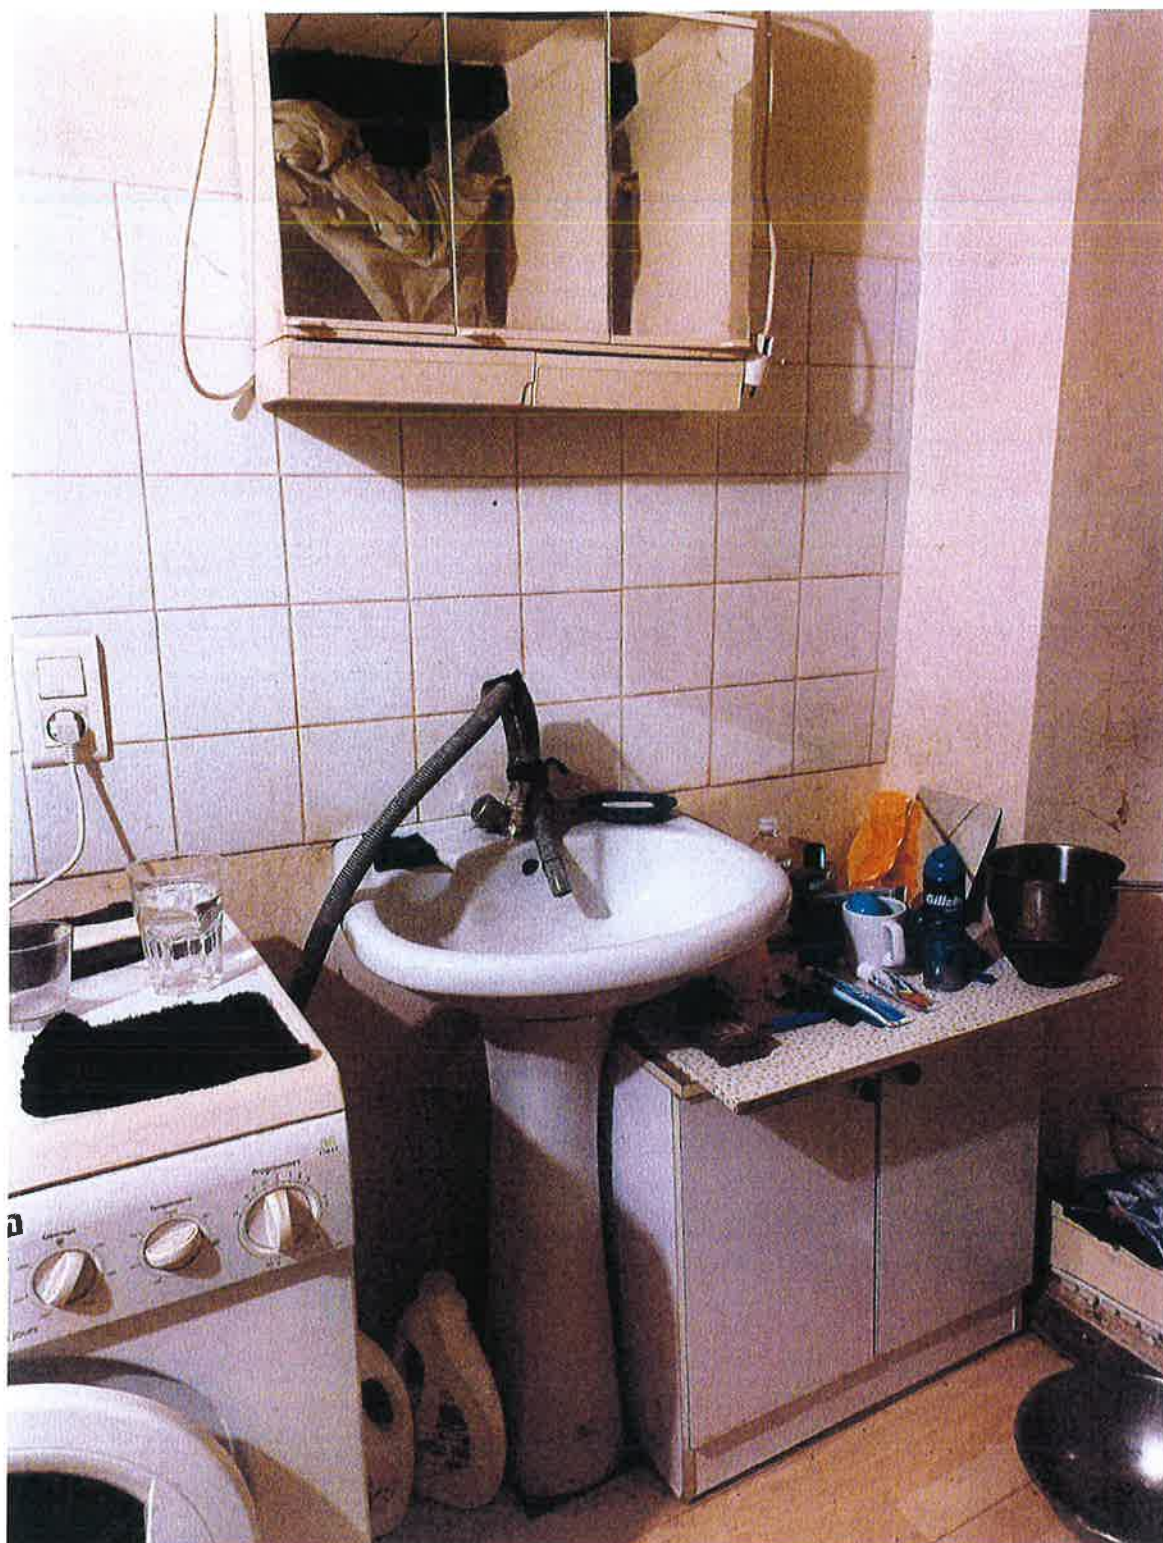
Sur la gauche, je constate que se trouve un lavabo extrêmement vétuste.

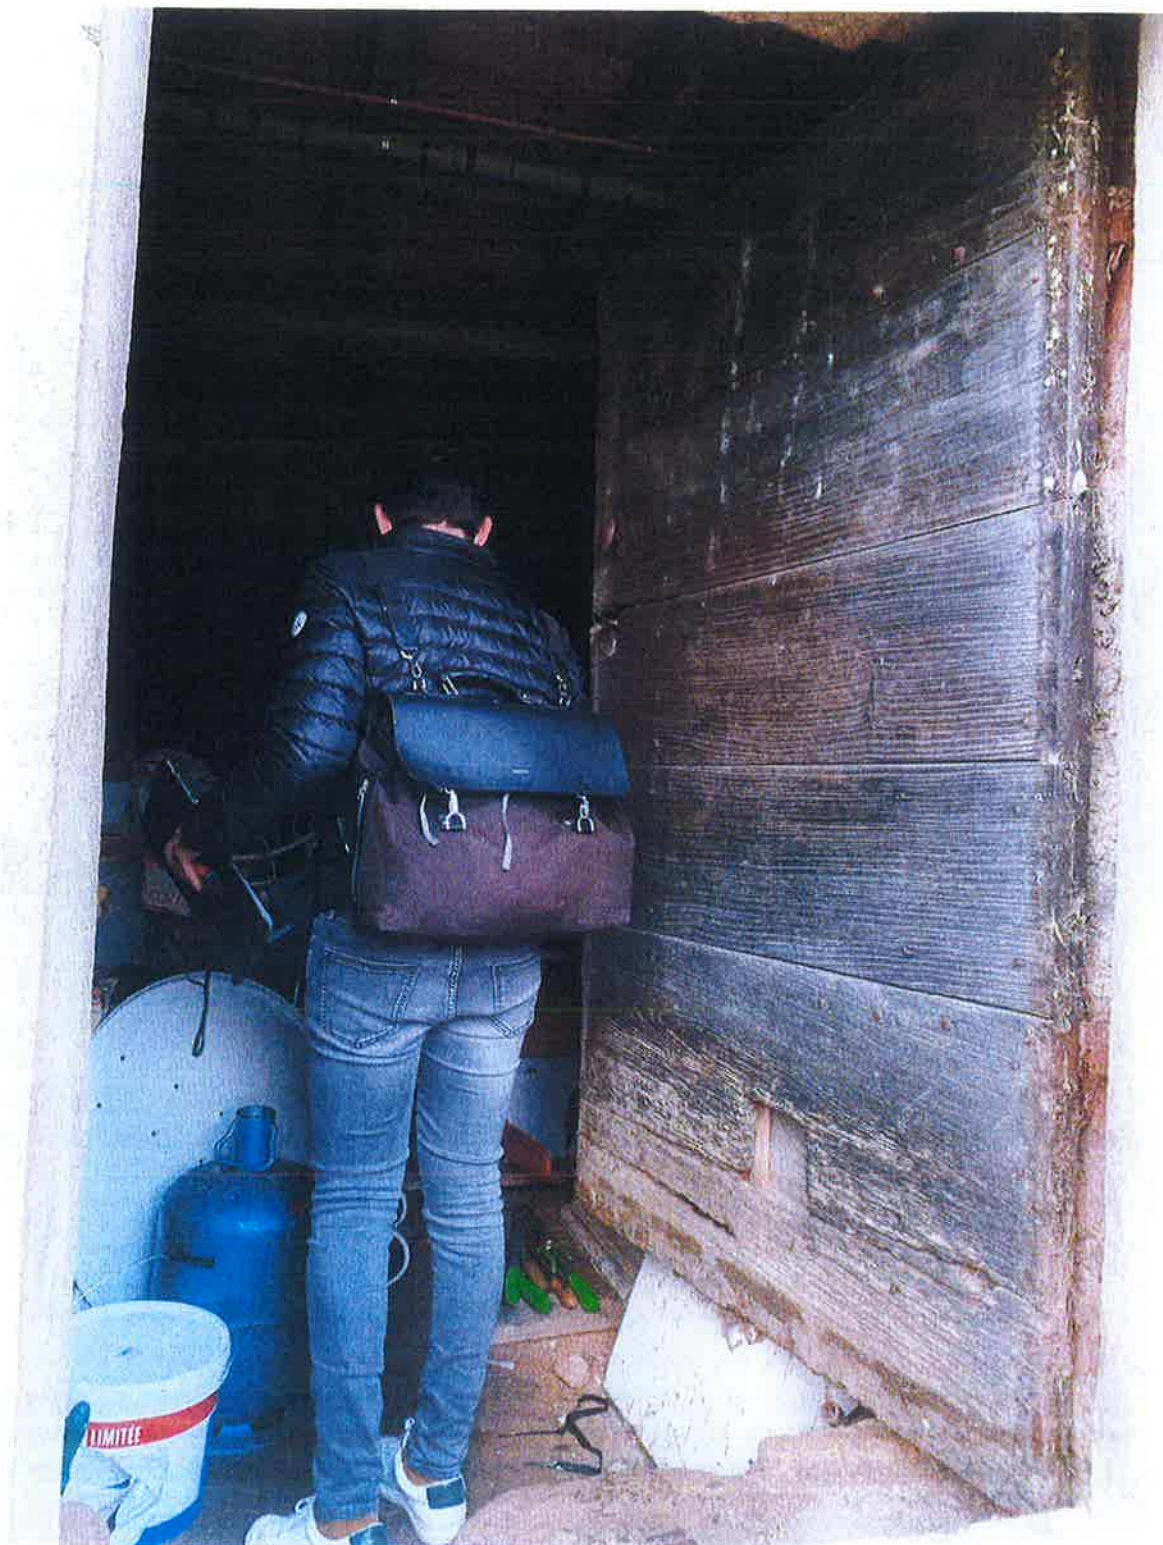
Je constate une volée de quatre marches et une porte en bois extrêmement vétuste.
