PROCES-VERBAL DE CONSTAT

REF : 99.24.10.0775

- Département de Corse du Sud sur la commune d'Ajaccio, une maison à usage d'habitation, élevée d'un étage sur rez-de-chaussée, sise à Ajaccio, lieu-dit Casone, avenue Nicolas Piétri, cadastrée section CE n°2124, d'une contenance de 19 a 66 ca.
- Une parcelle de terre sise à Ajaccio, lieu-dit Bois des Anglais, cadastrée section CE n°400, d'une contenance de 12 a 02 ca.

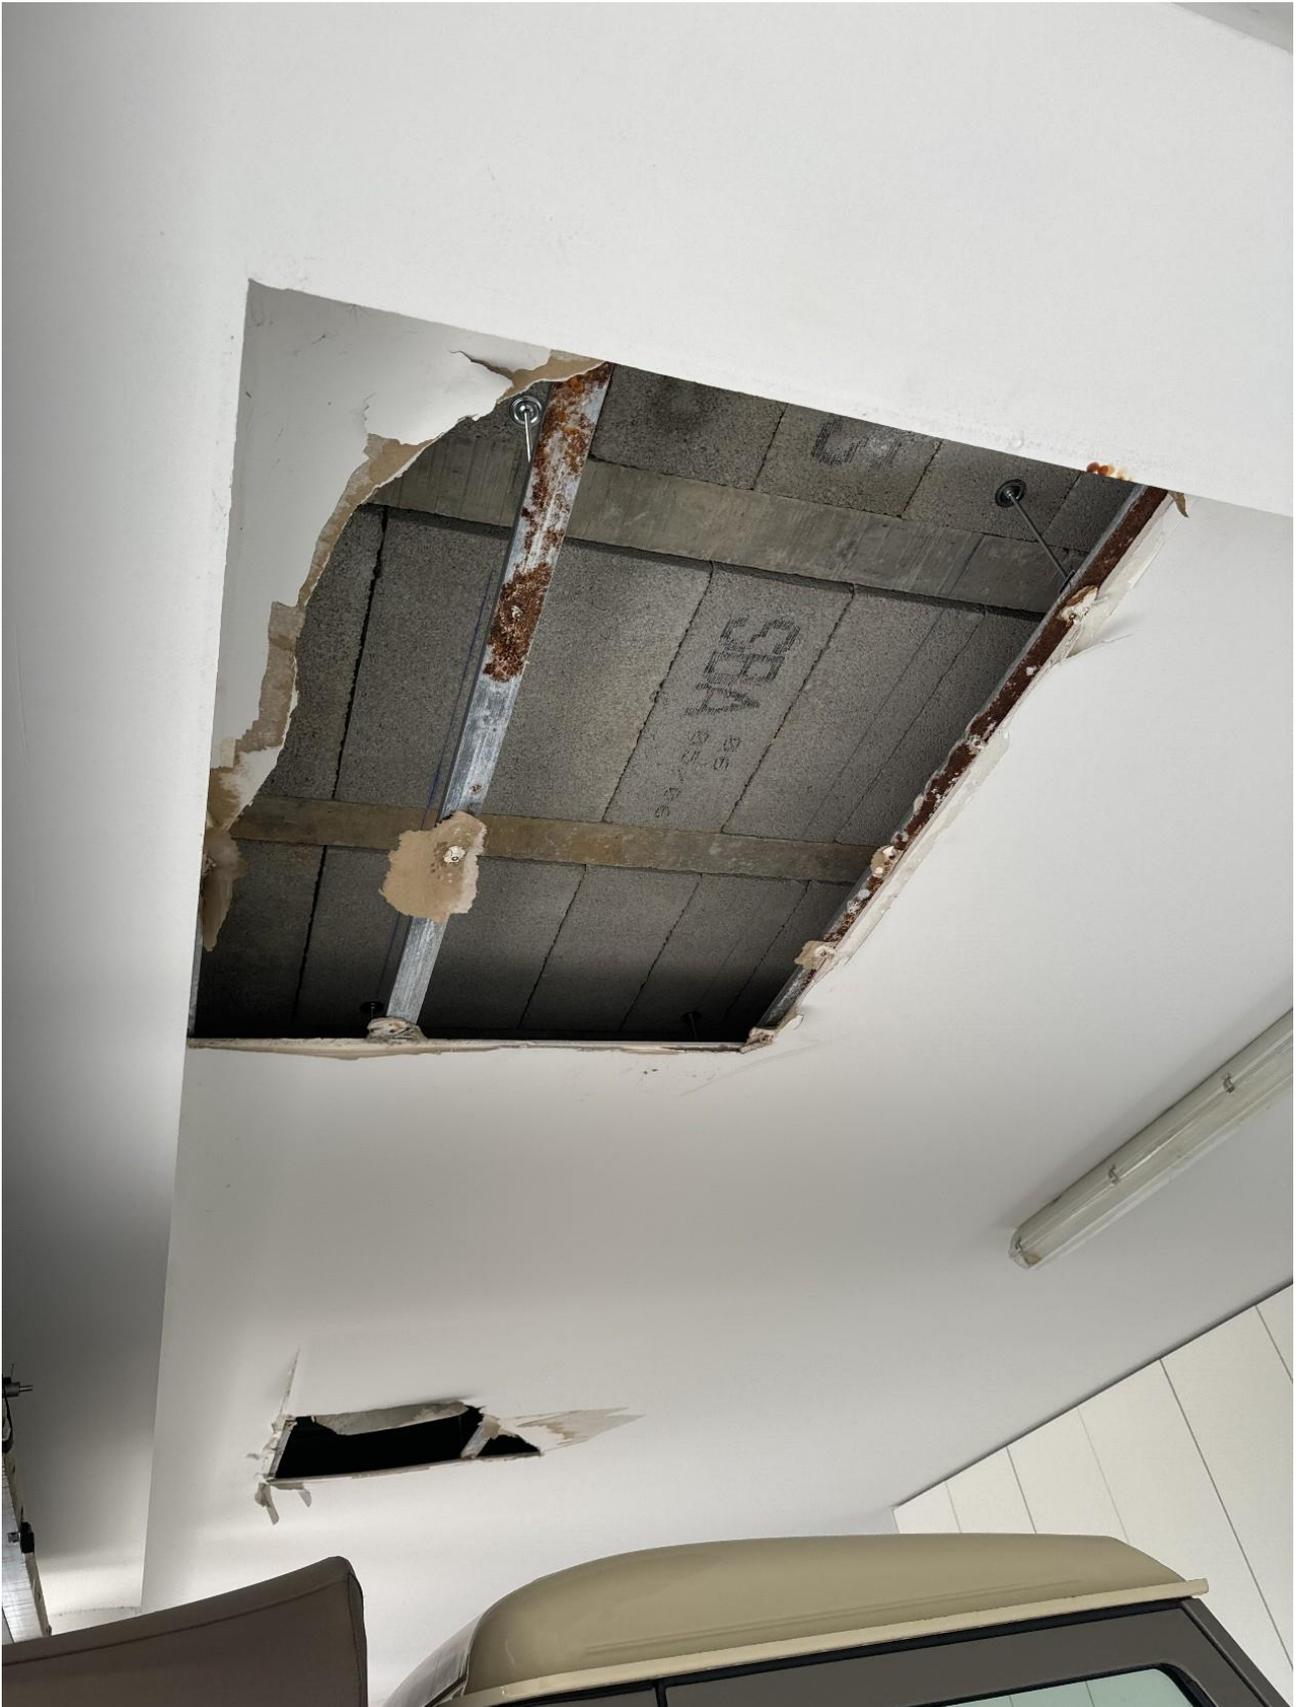
Je constate que dans le garage sis à l'extrême droite, se trouvent d'importantes traces d'infiltrations d'eau.

Je constate que le plafond s'est d'ores et déjà effondré et que l'on aperçoit les parpaings de béton.

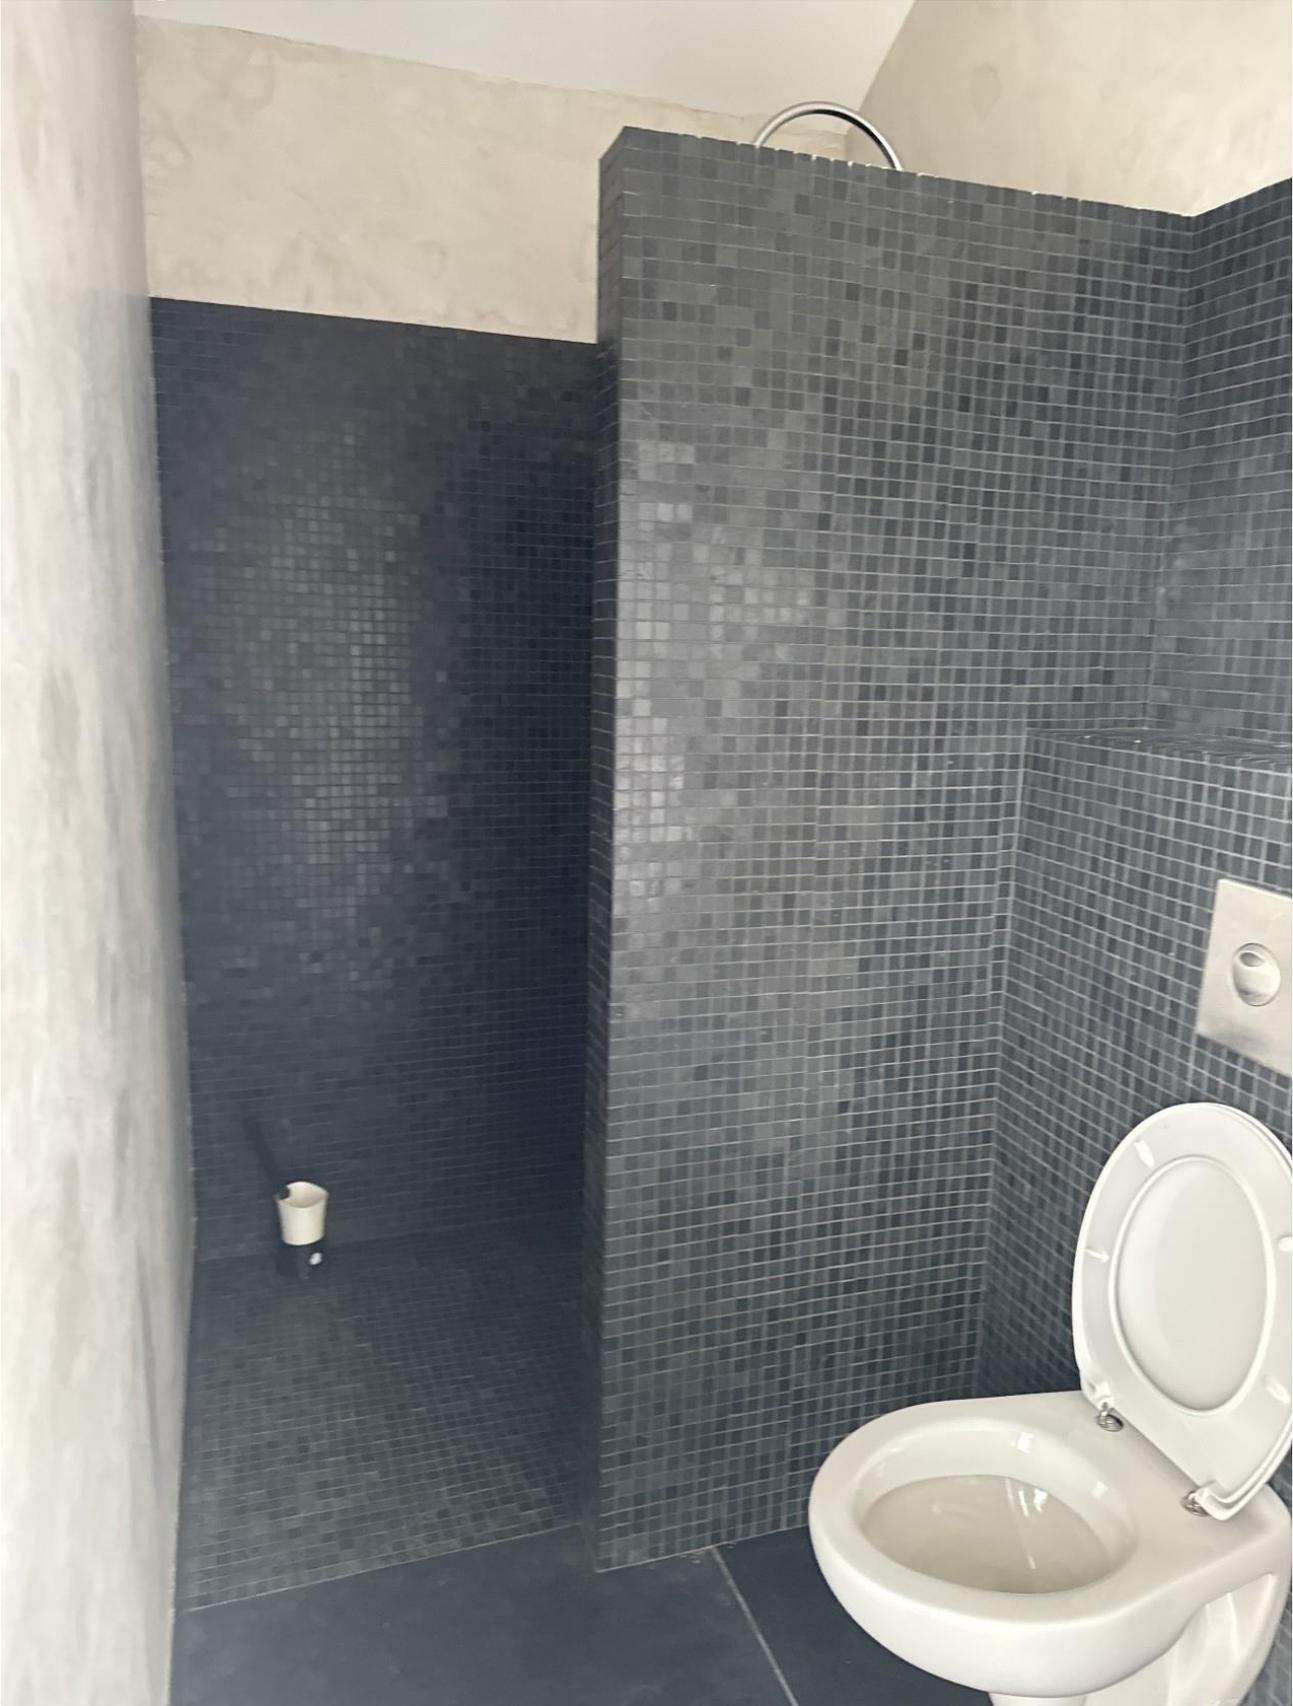
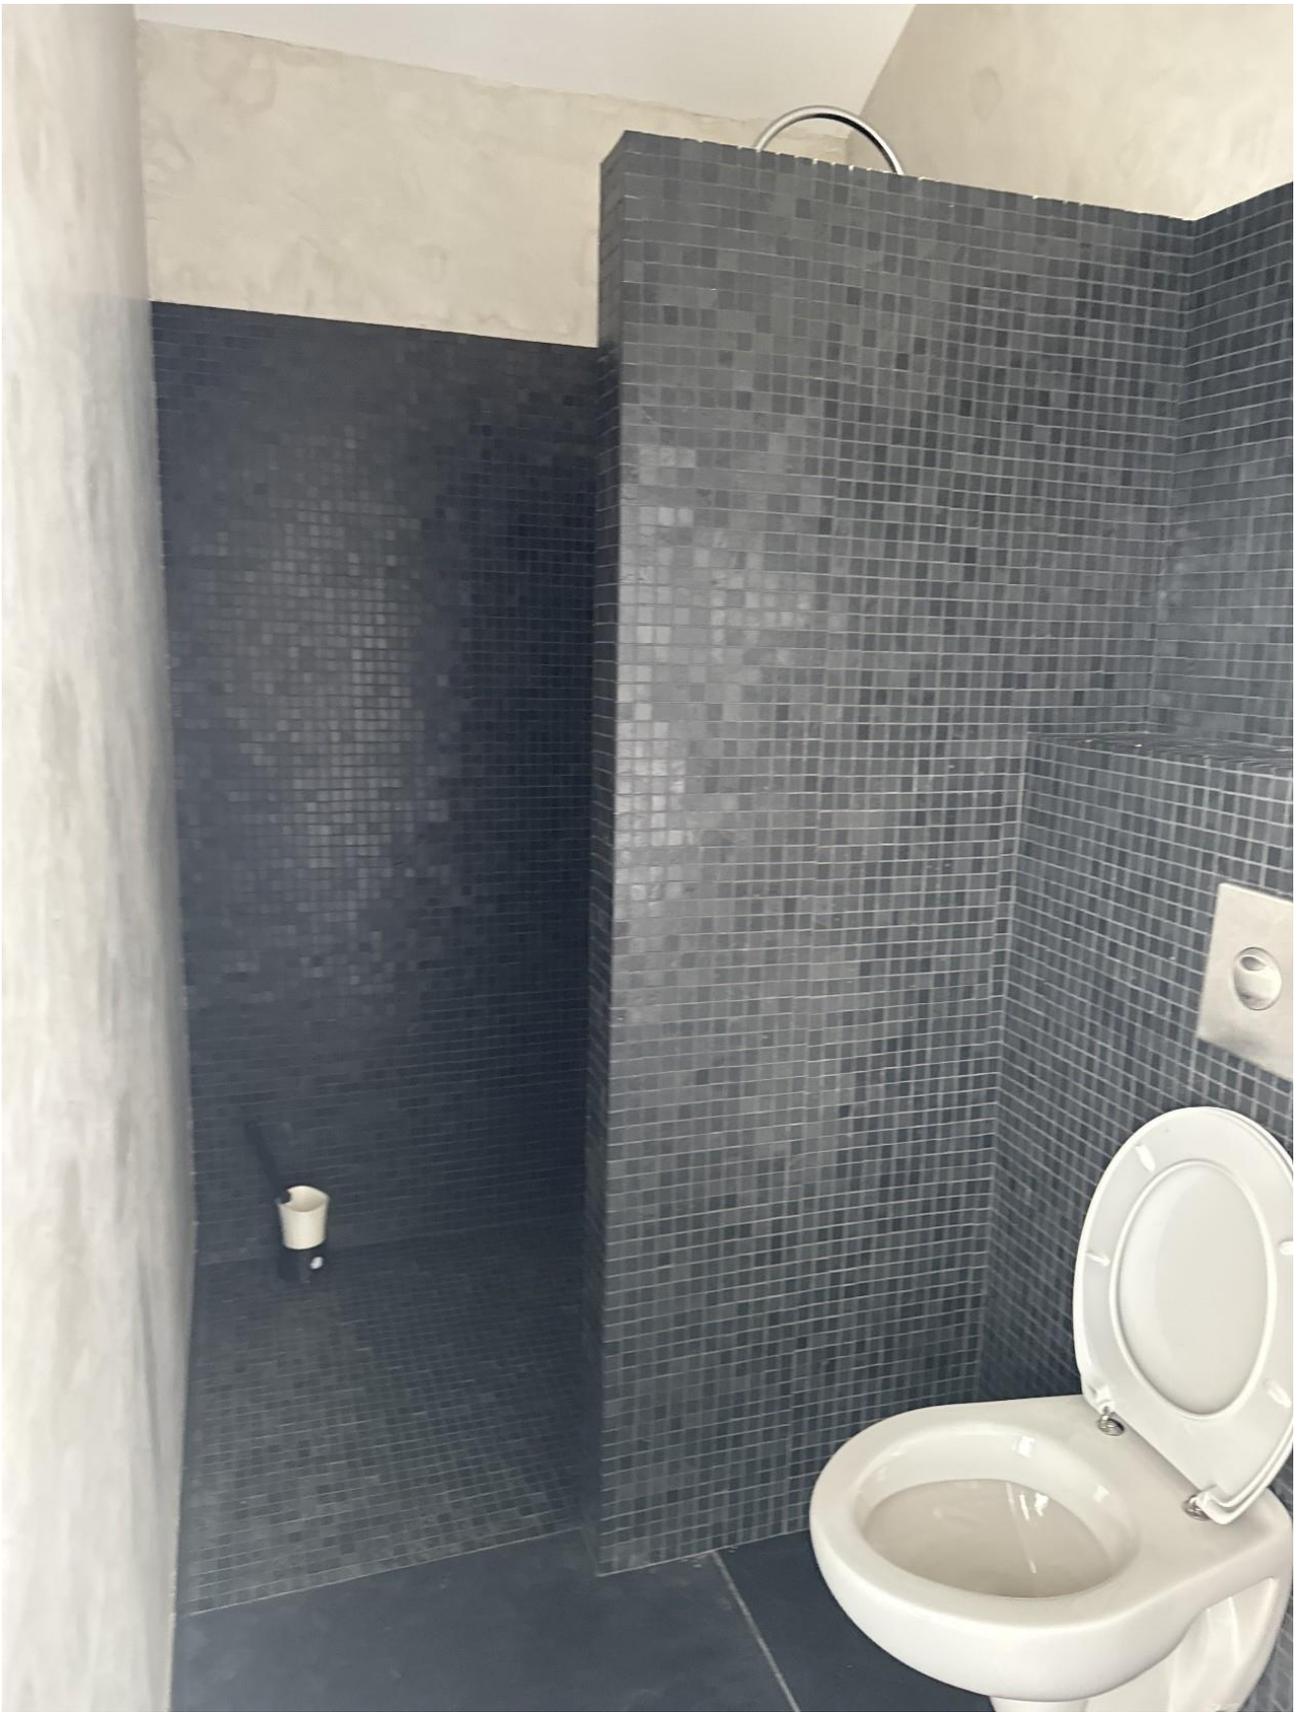
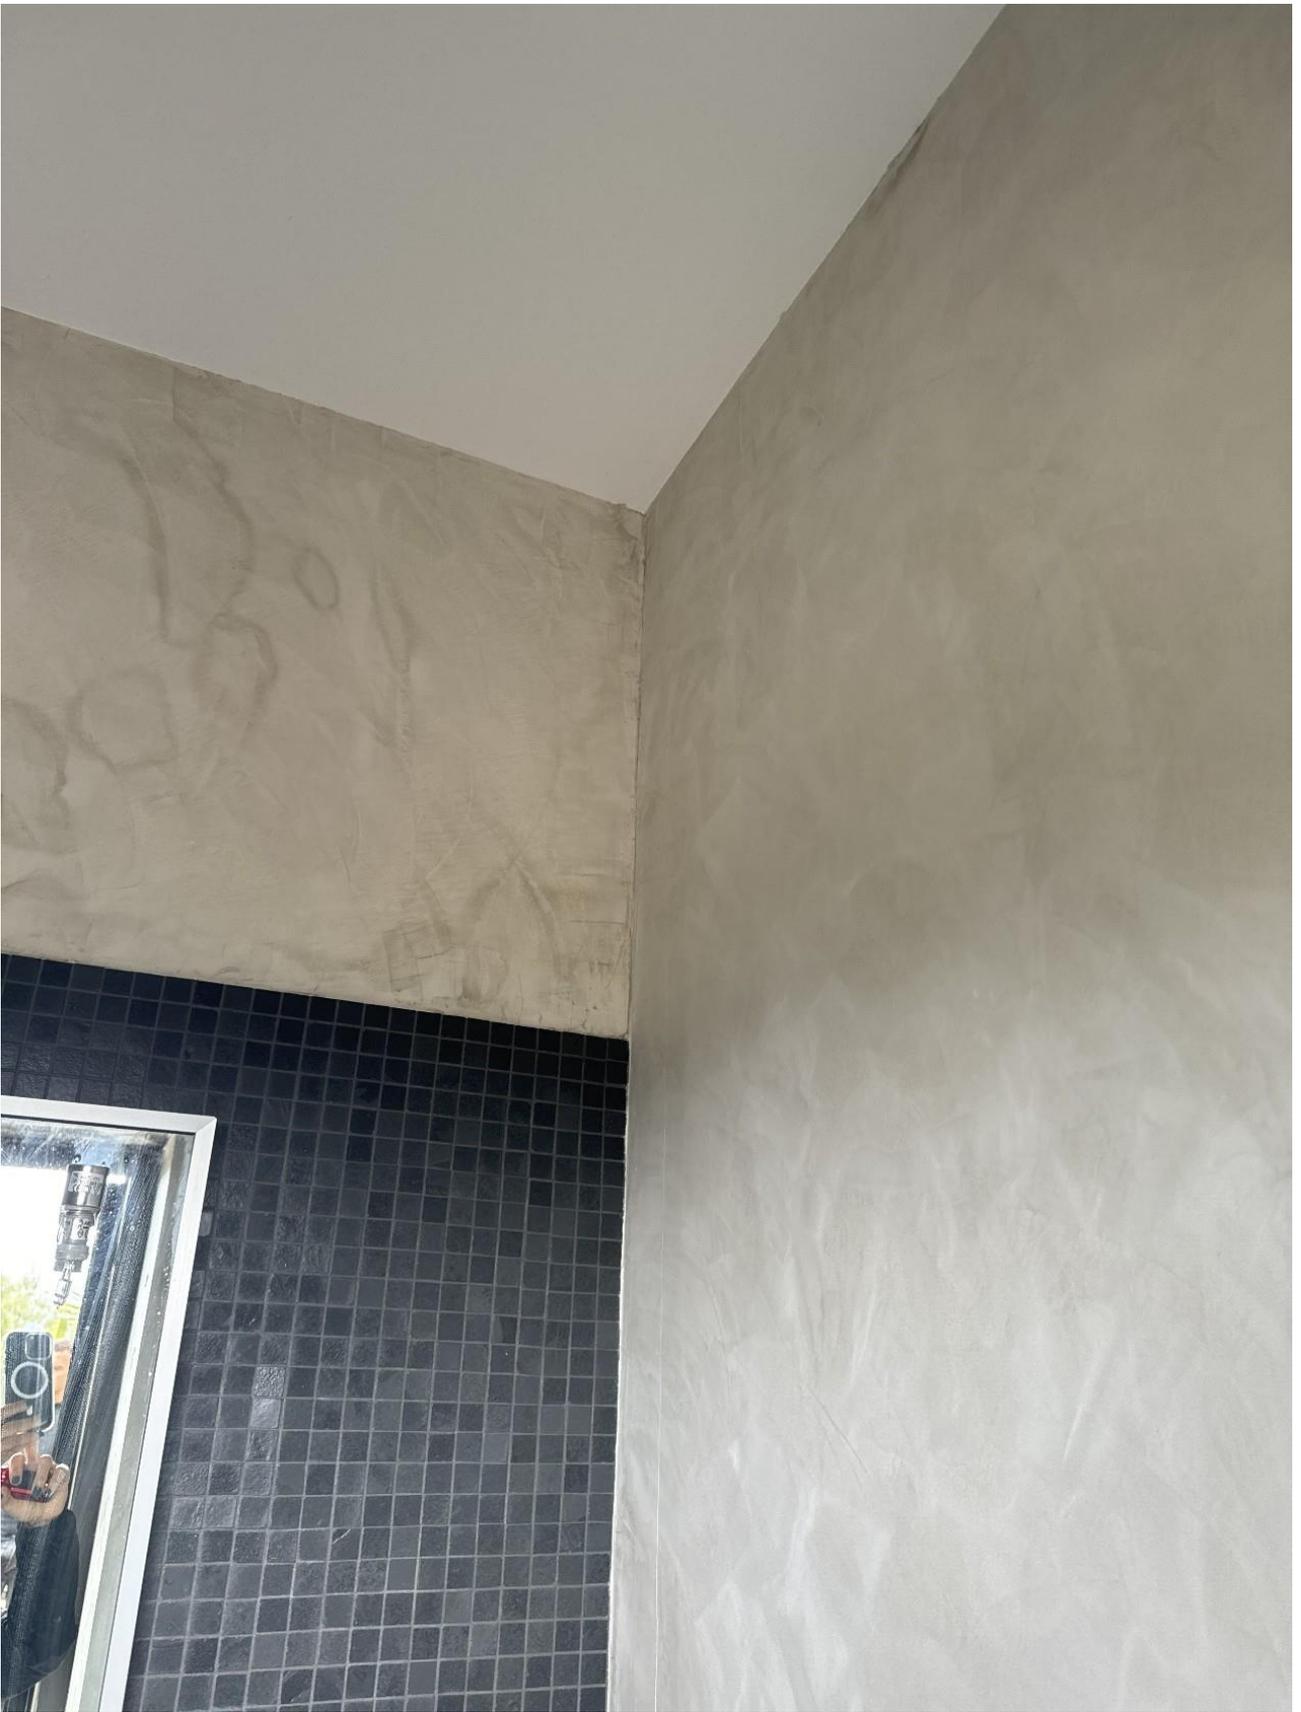
Je constate que se trouvent des infiltrations d'eau en haut des murs.

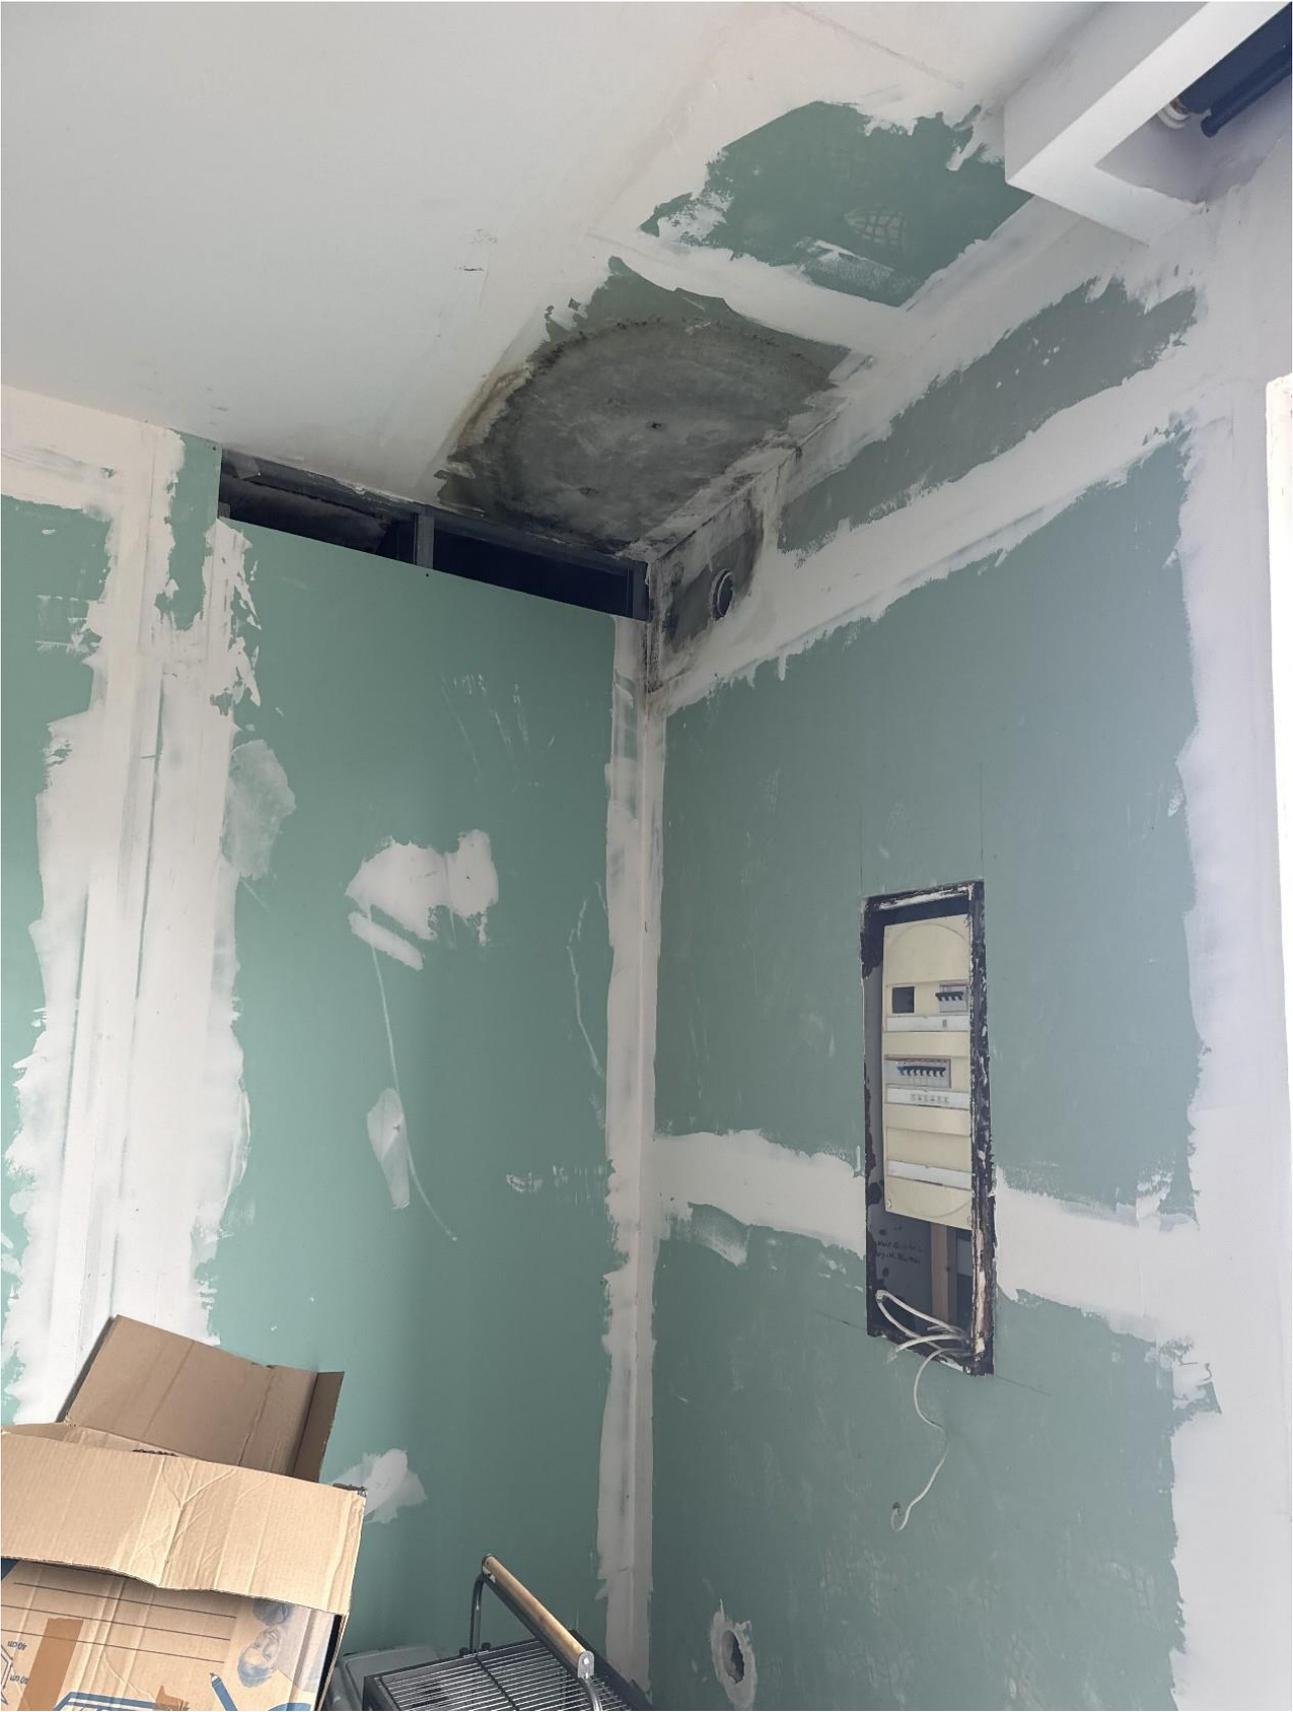
En revanche, je constate que se dégage des lieux une odeur pestilentielle de moisi.

Sur ma droite, je constate d'importantes traces d'infiltrations d'eau en plafond.

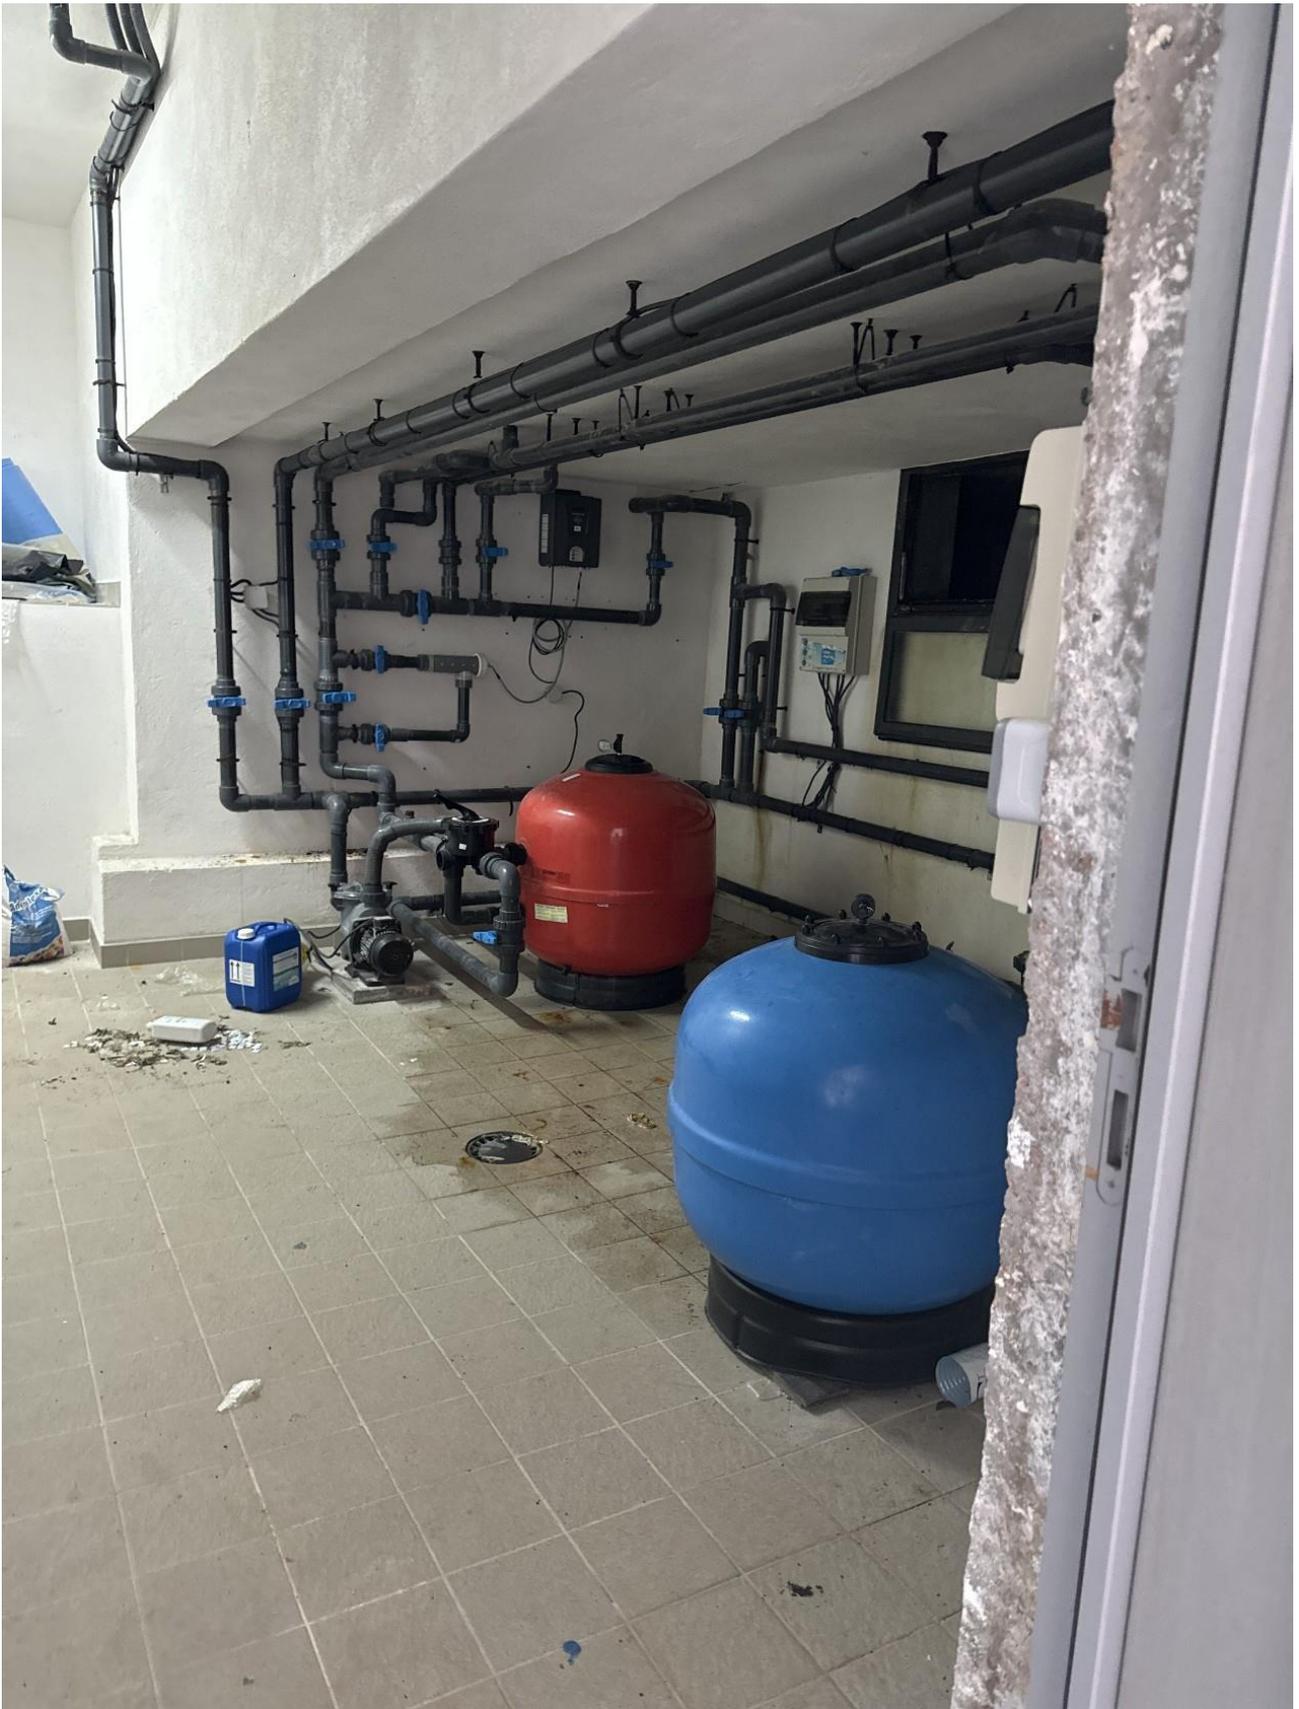
Je constate que de l'eau s'écoule au goutte-à-goutte, à partir de la tuyauterie dédiée à la piscine.
