# PROCES VERBAL DESCRIPTIF

Route de la Marine

20145 SARI SOLENZARA

# Bâtisse

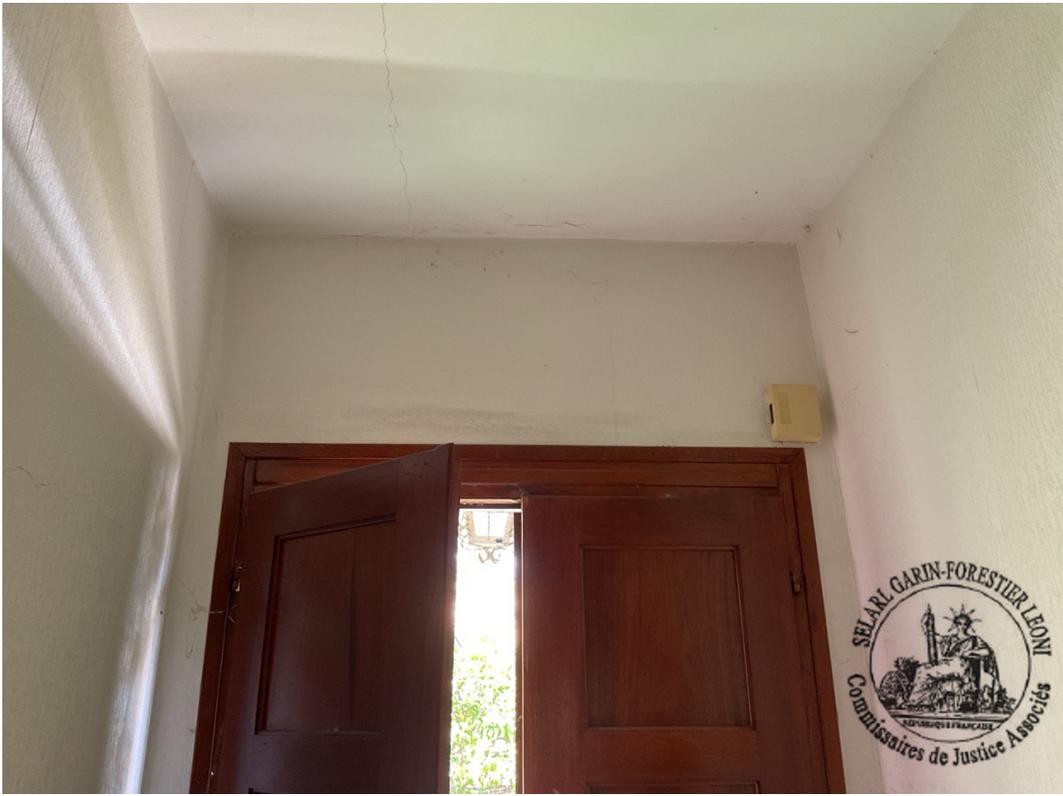
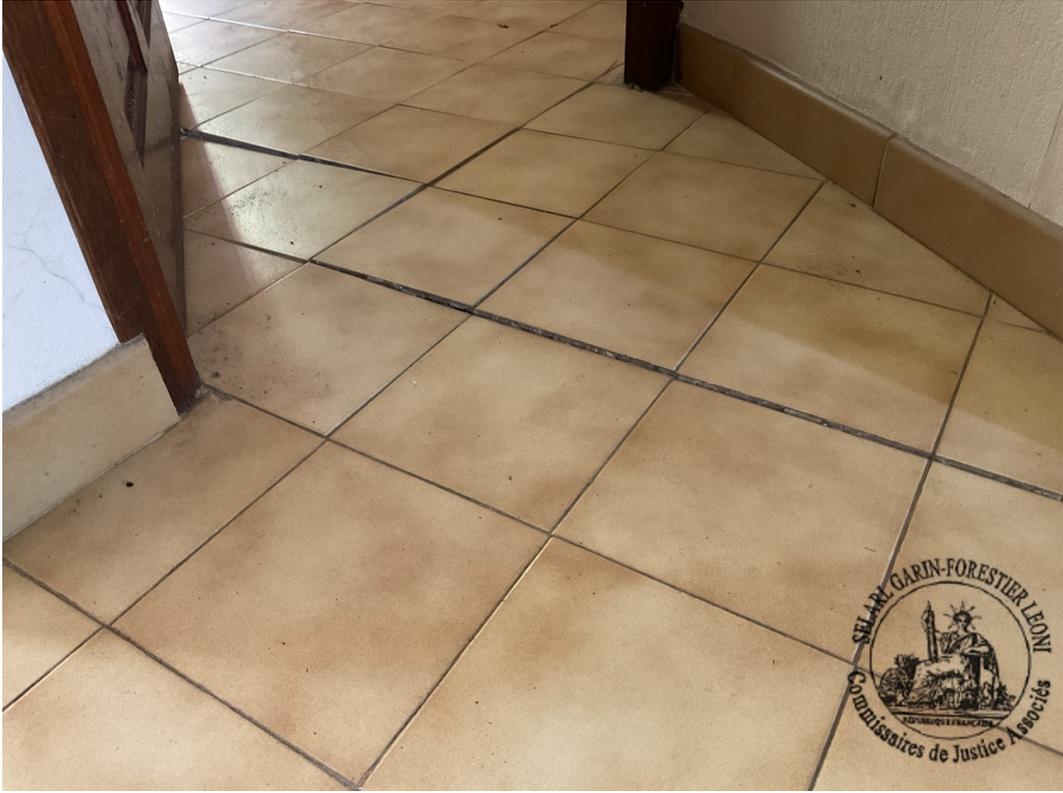
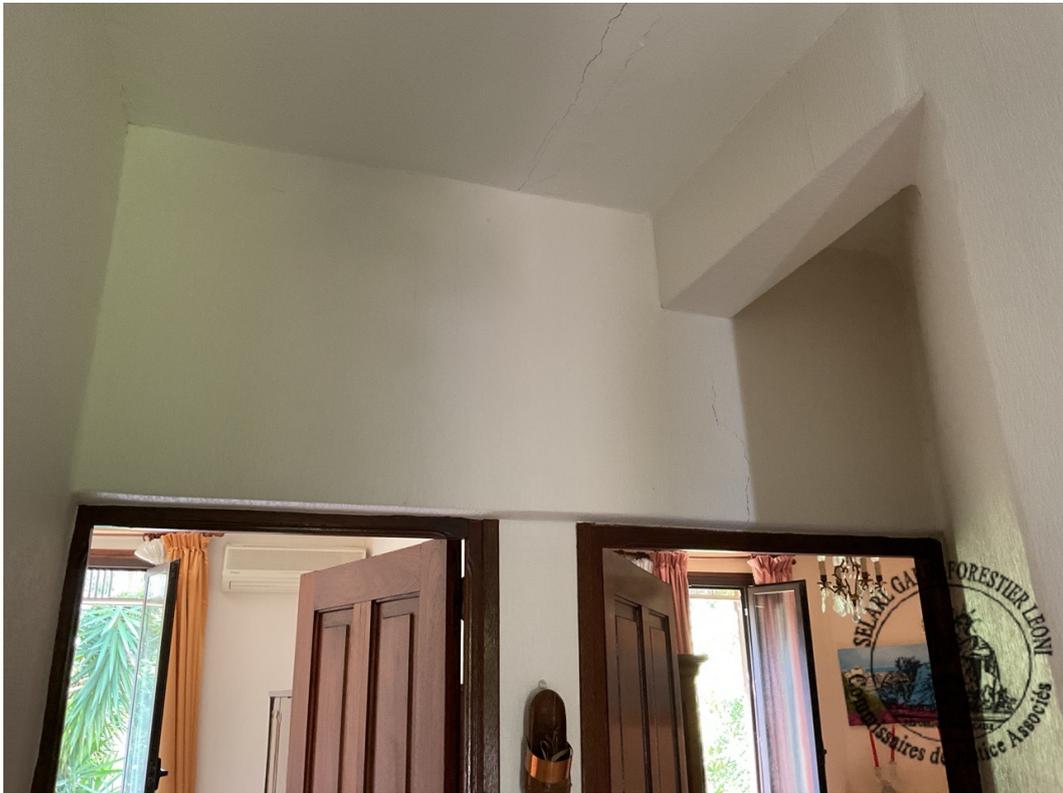
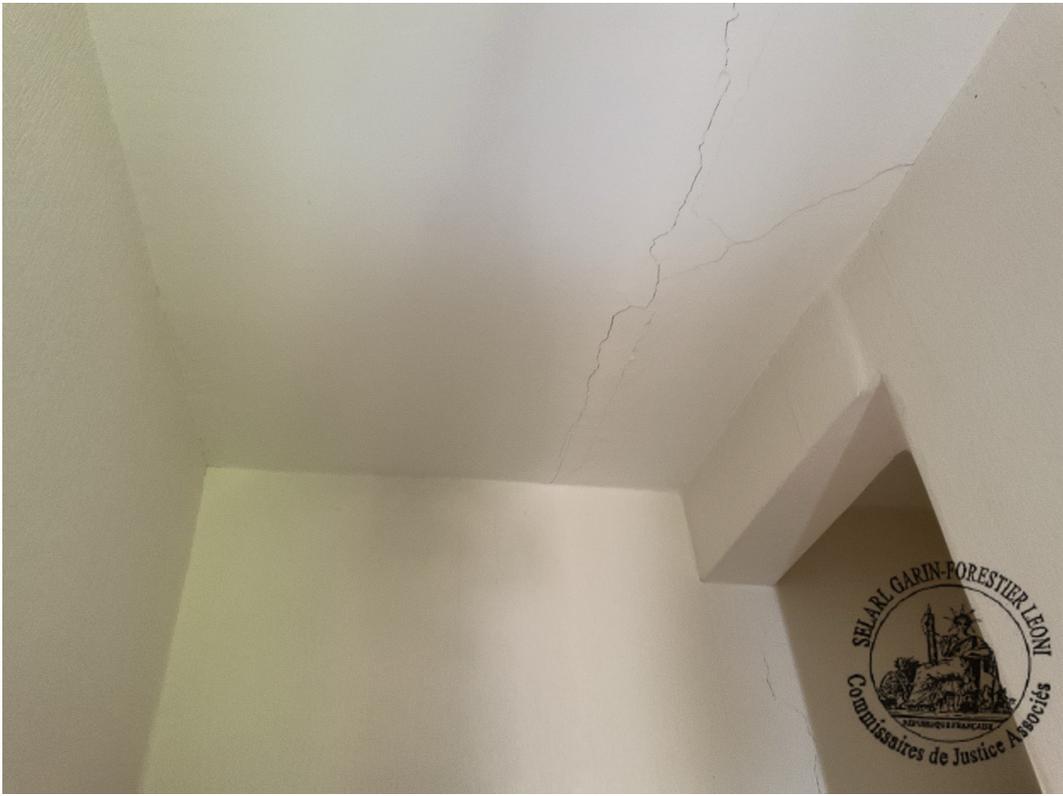
Je pénètre dans la bâtisse sis sur la parcelle cadastrée section AC n°31 par une double porte en bois en état d'usage avancé. Je constate que le sol est recouvert de carreaux en état d'usage avancé.

Je remarque que les murs sont recouverts de papier peint blanc en état d'usage avancé.

Je note que le plafond, peint de couleur blanche, est en mauvais état. Je constate des fissures sur toute la longueur de la pièce et je distingue un luminaire.

Au bout du couloir d'entrée, je constate au-dessus de l'accès à la pièce de droite, la présence de fissures sur le mur.

À ce niveau, je constate un défaut de planéité du sol.

Au bas du mur à main gauche en entrant après le salon, je remarque la présence de boursoufflures.

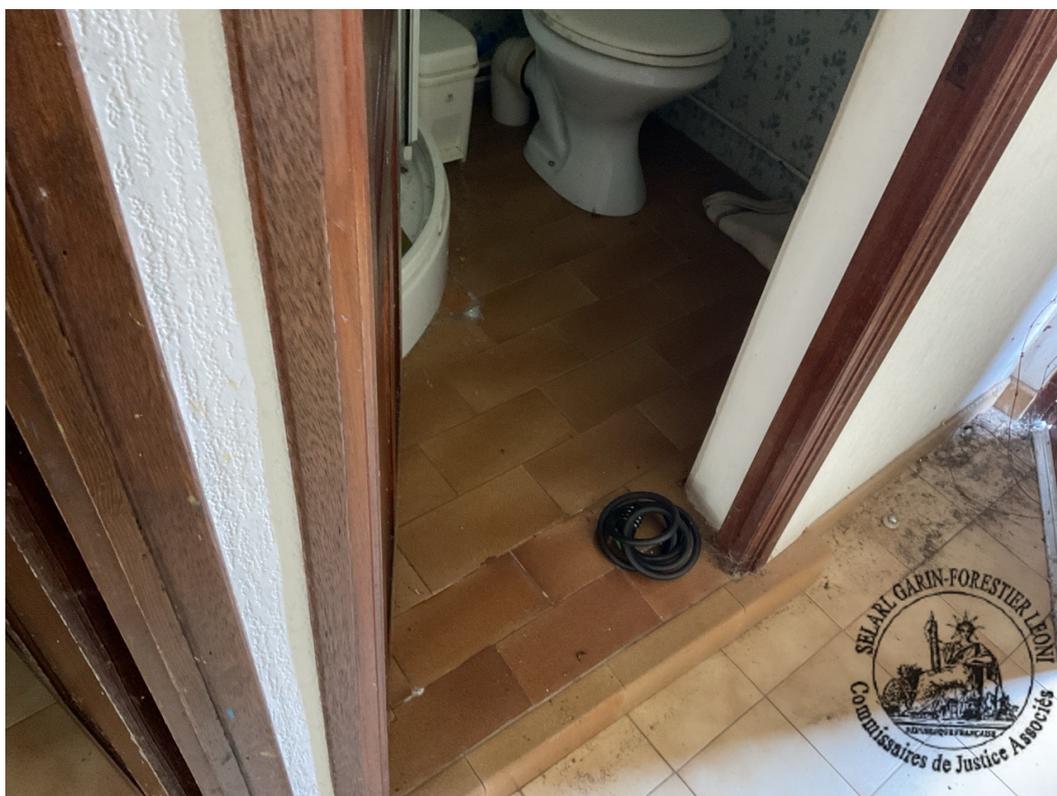
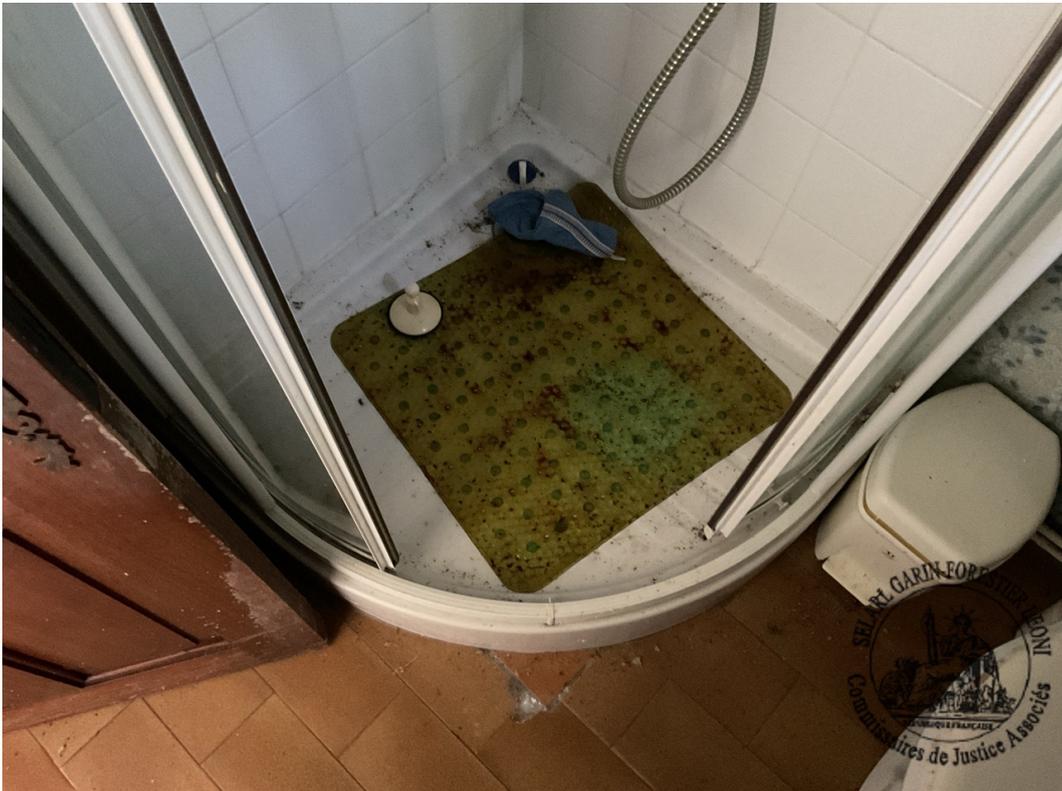
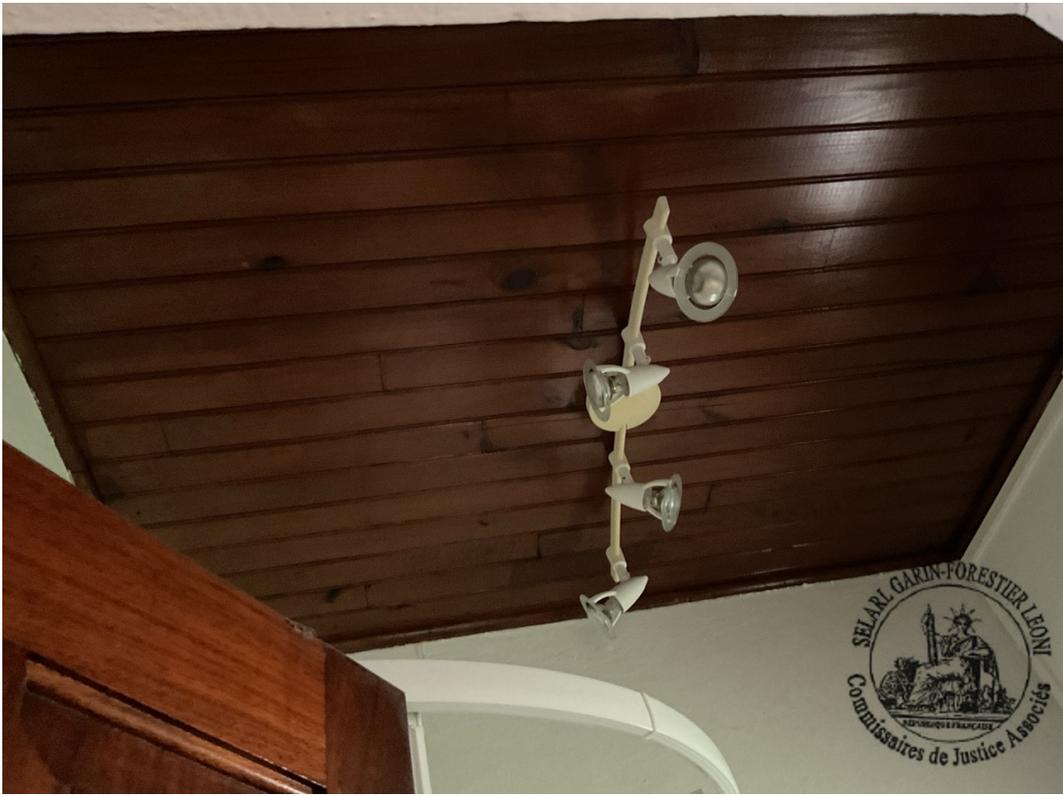
Je constate à droite en entrant la présence d'une petite salle de bain, dont l'accès se fait par une petite marche. Je note qu'elle est obturée par une porte en bois très abîmée.

Je note que le sol est recouvert de carreaux marron en état d'usage avancé et que le bas des murs est recouvert de carreaux de faïence en mauvais état.

Je constate que la partie haute des murs est peinte en blanc. Je distingue deux microfissures, horizontale à main gauche de la porte et verticale à main droite.

À l'angle, à main gauche en regardant la porte, je constate la présence d'une microfissure et sur le mur d'un petit fenestron en mauvais état.

Dans la pièce, je distingue un petit lave-main, une cuvette de toilette, une petite armoire à pharmacie et une cabine de douche en mauvais état.

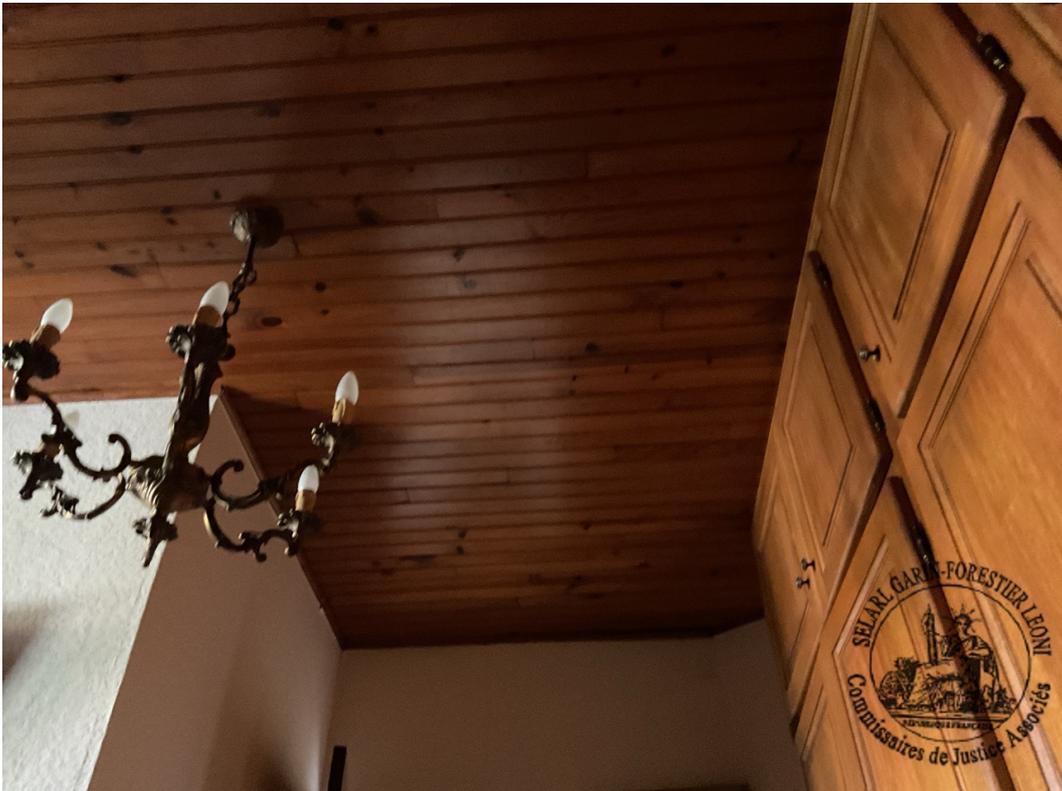
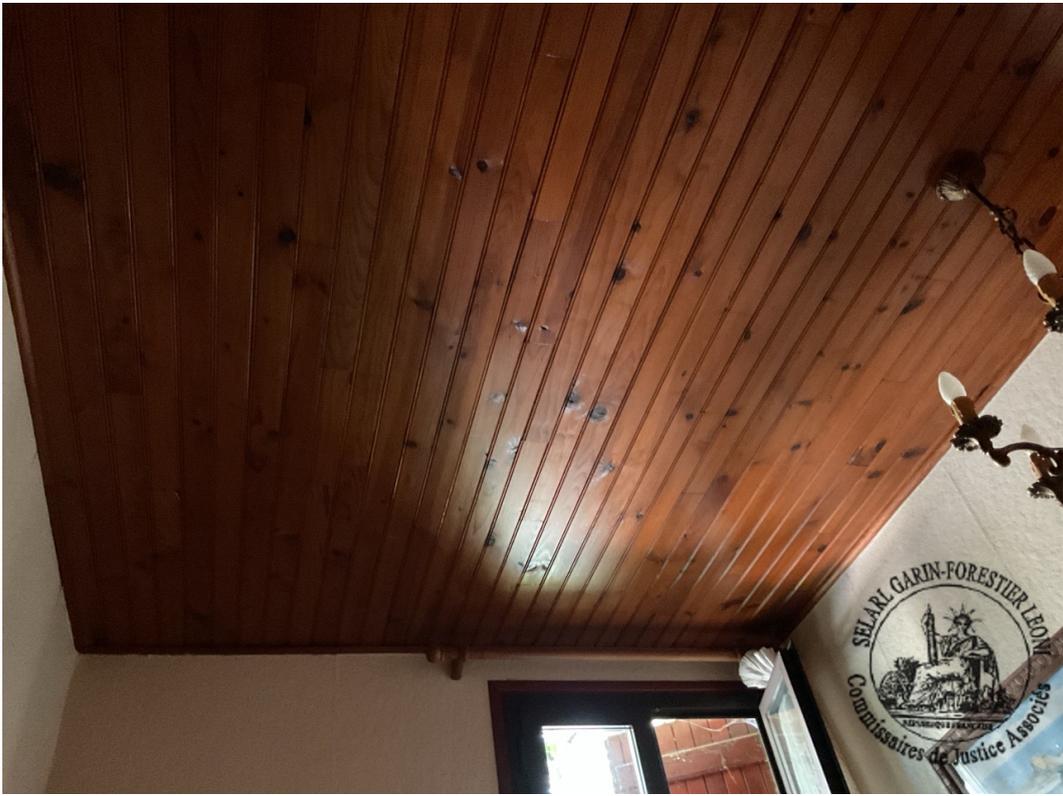
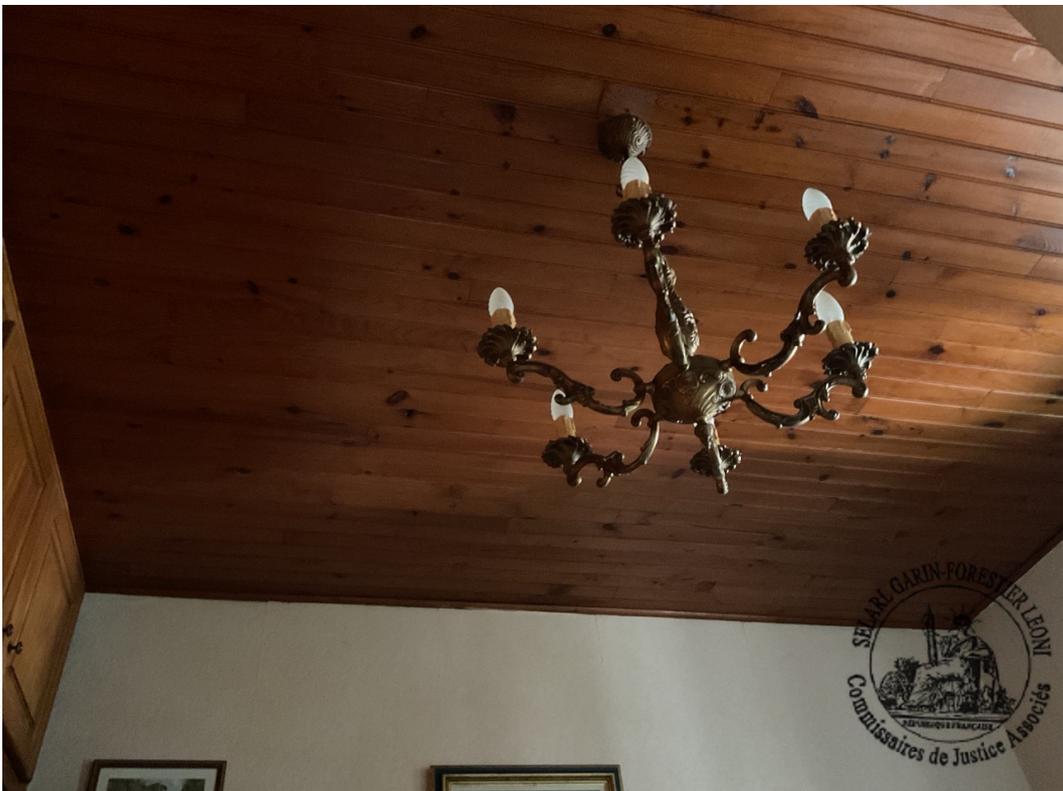
Je pénètre dans la salle à manger attenante et constate au sol, les mêmes carreaux que dans l'entrée, qui sont également en état d'usage avancé.

Je remarque, là encore, que les murs sont recouverts de papier peint en état d'usage avancé et que le plafond est composé de lambris de bois.

À main droite, je remarque la présence d'une fenêtre en aluminium double vitrage, obturée par des volets en bois en état d'usage avancé.

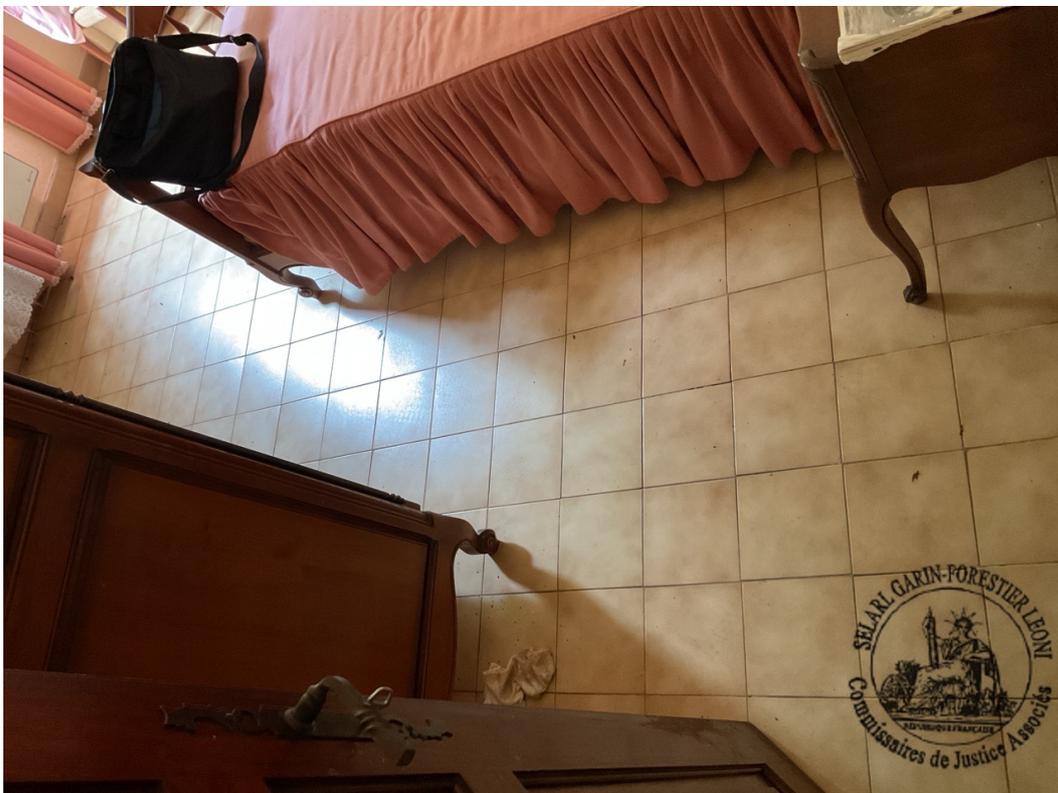
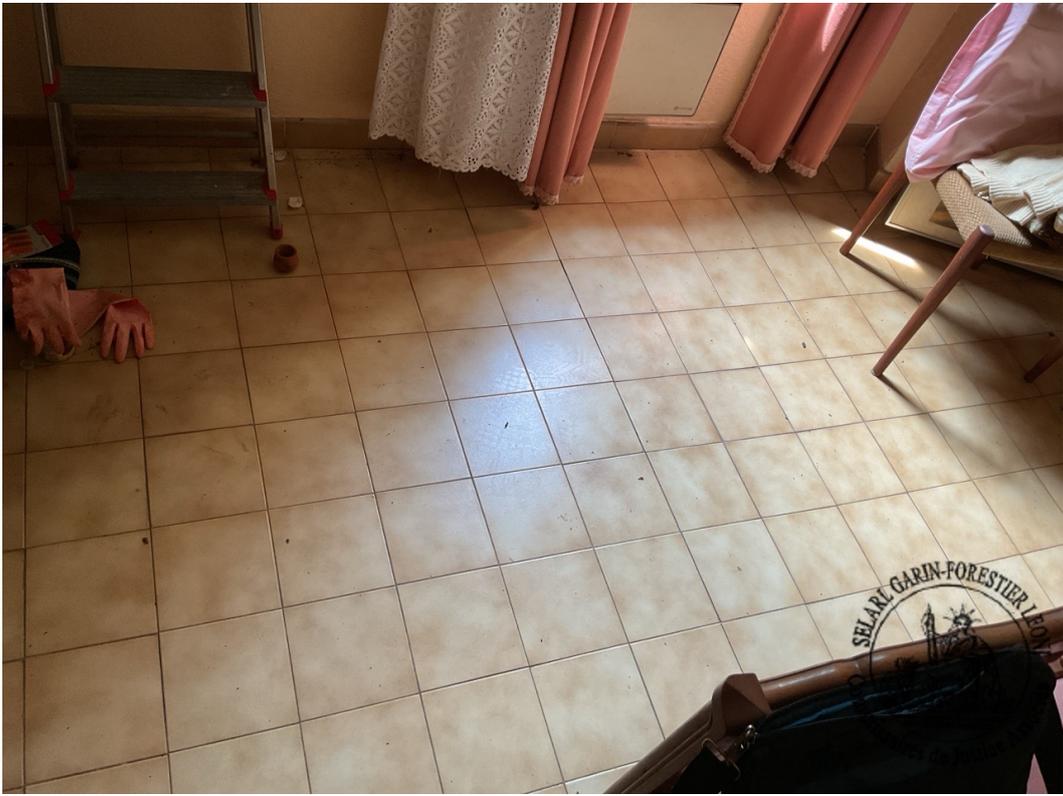
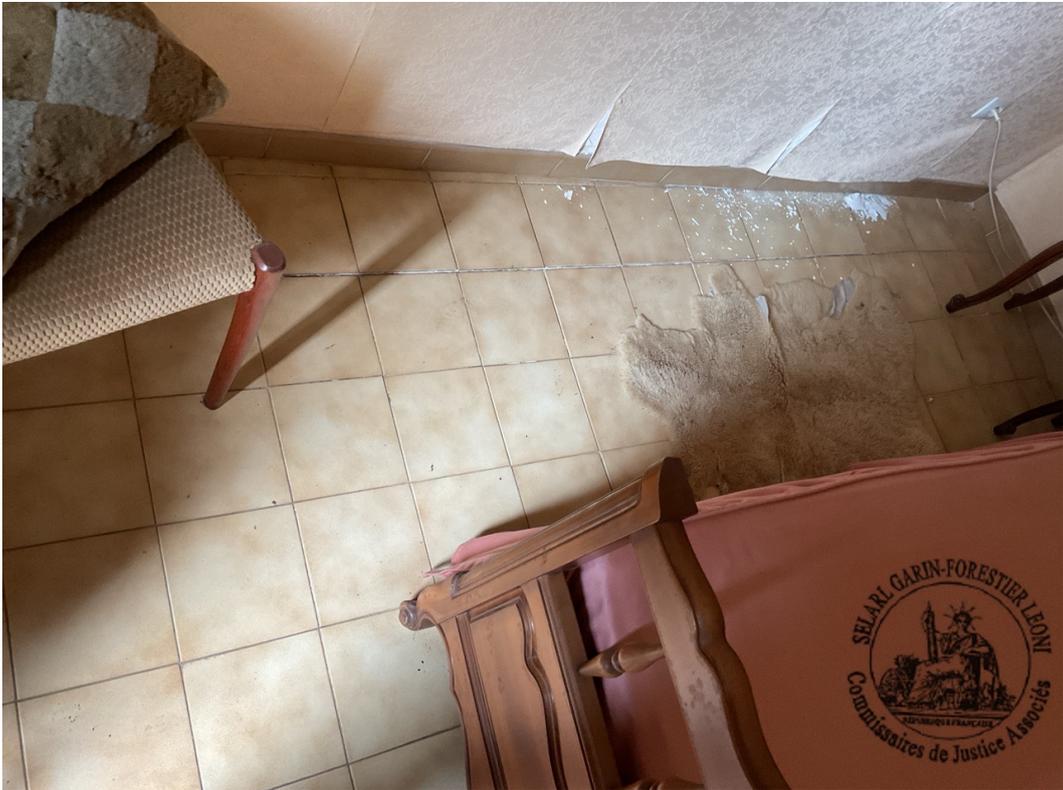
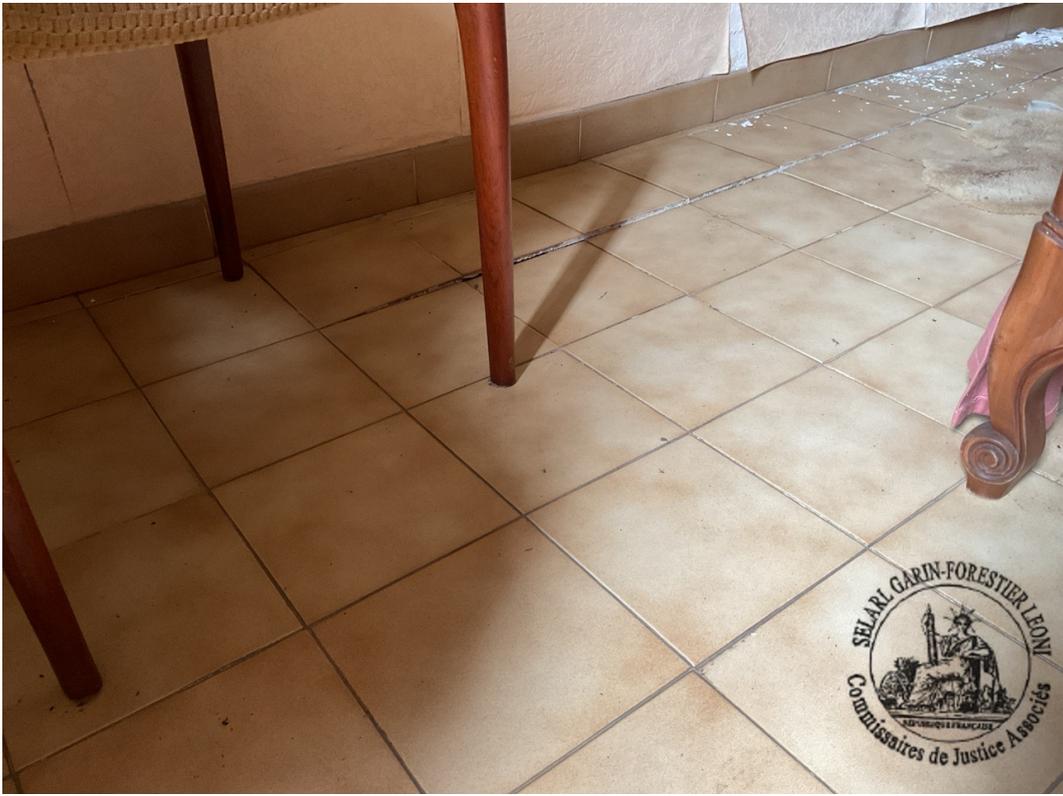
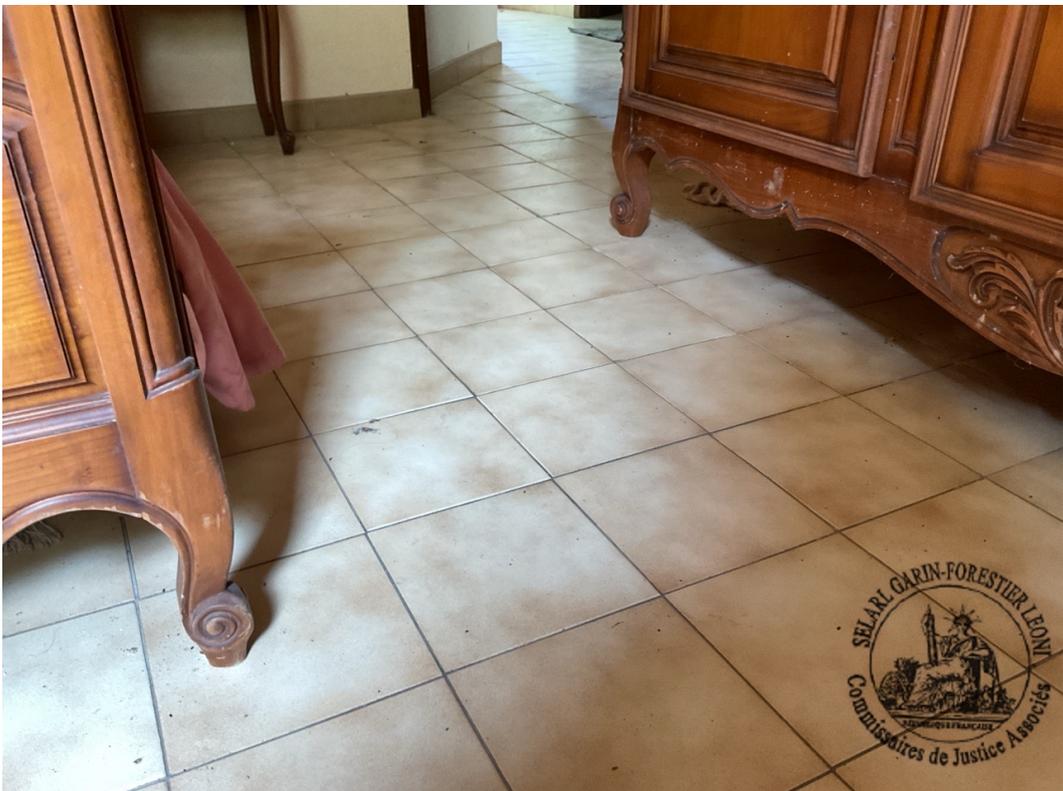
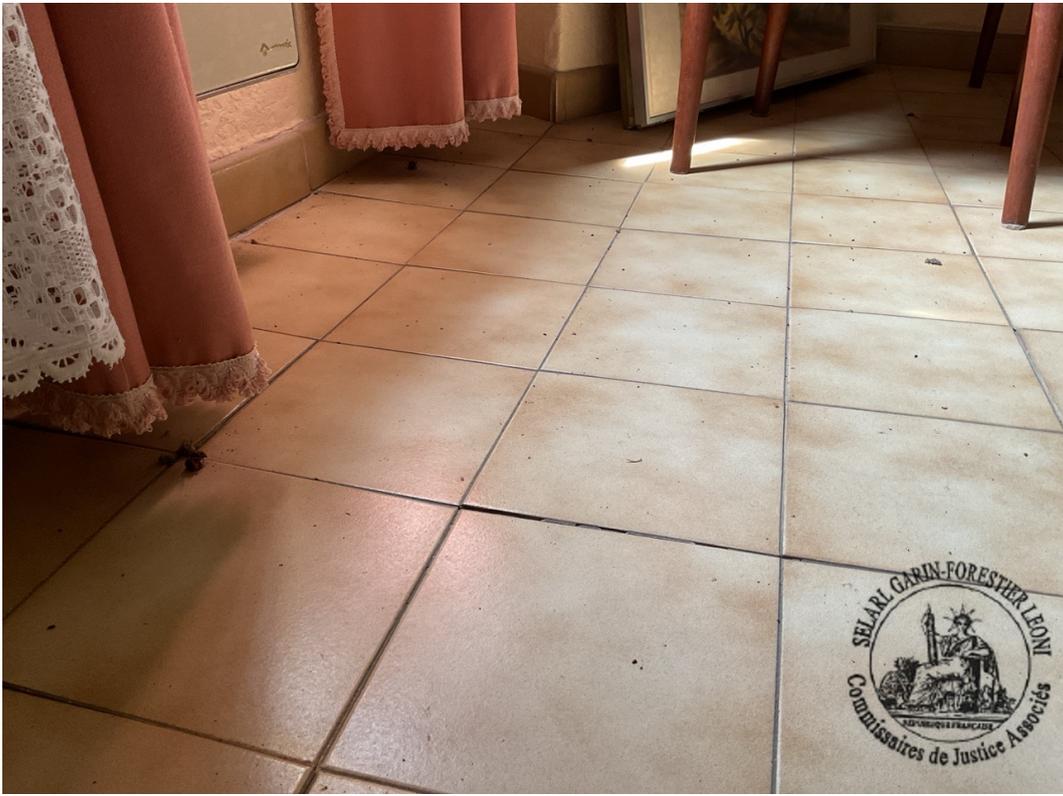
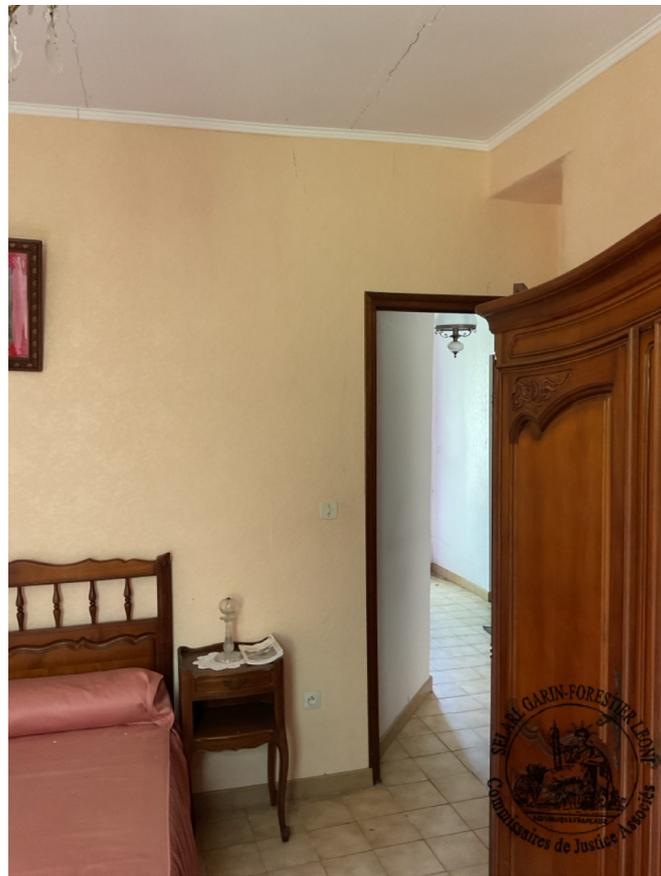
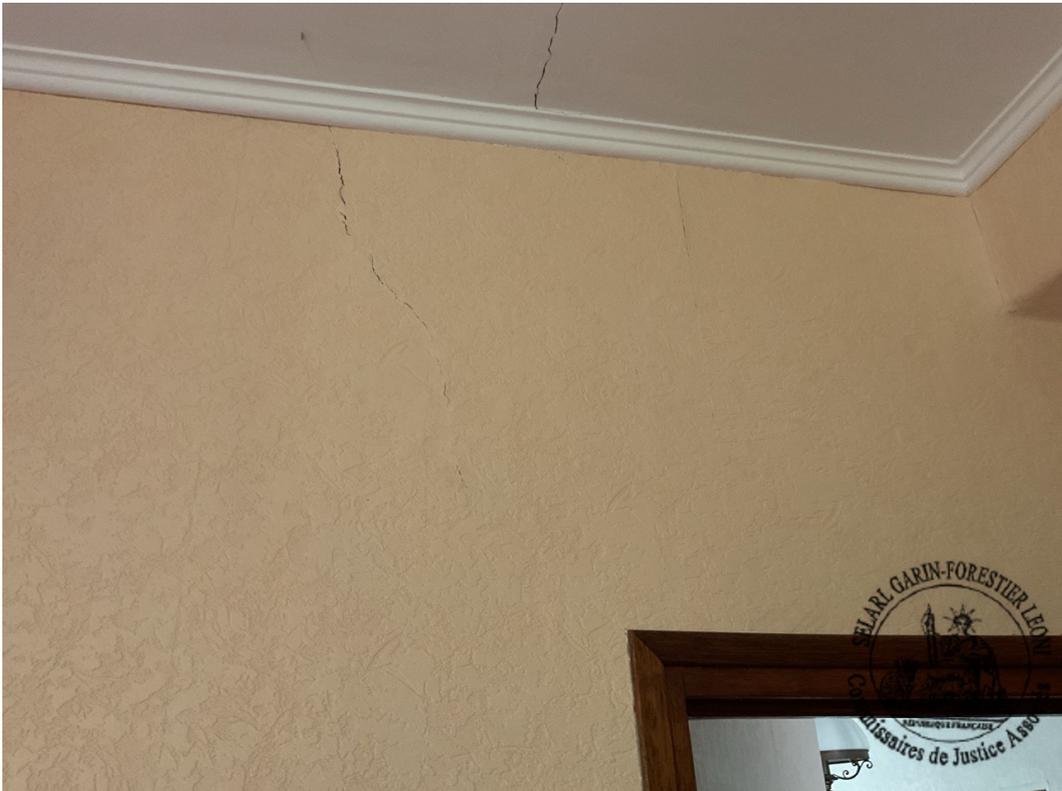
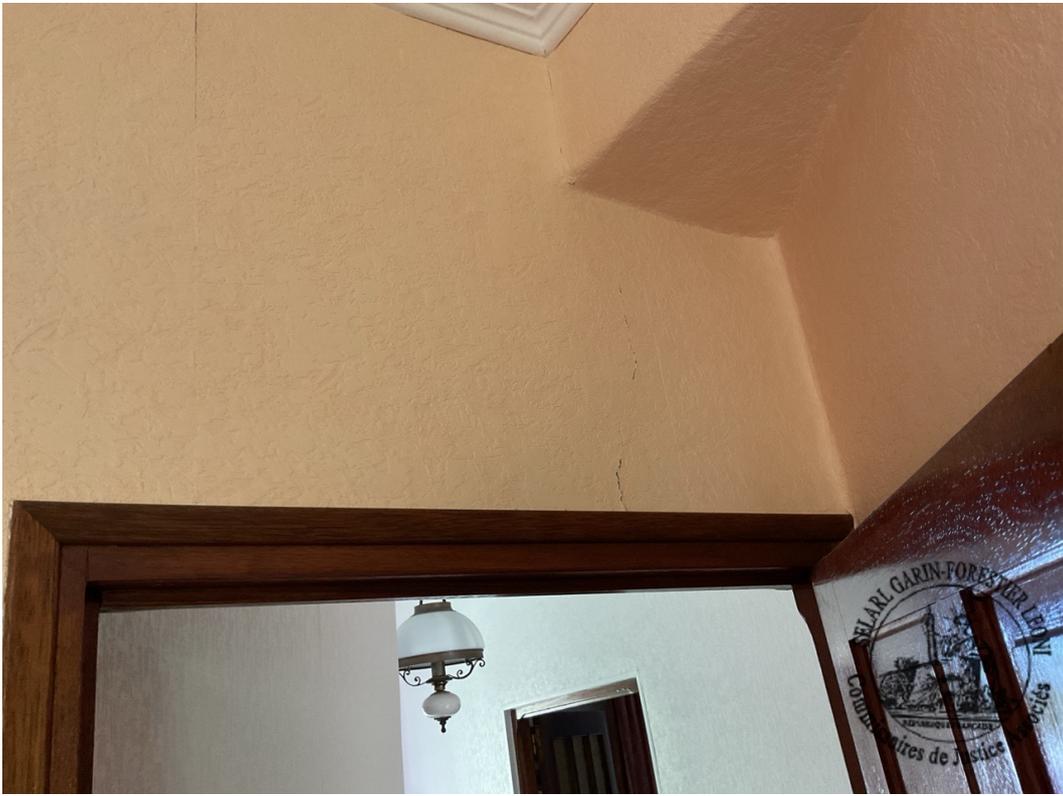
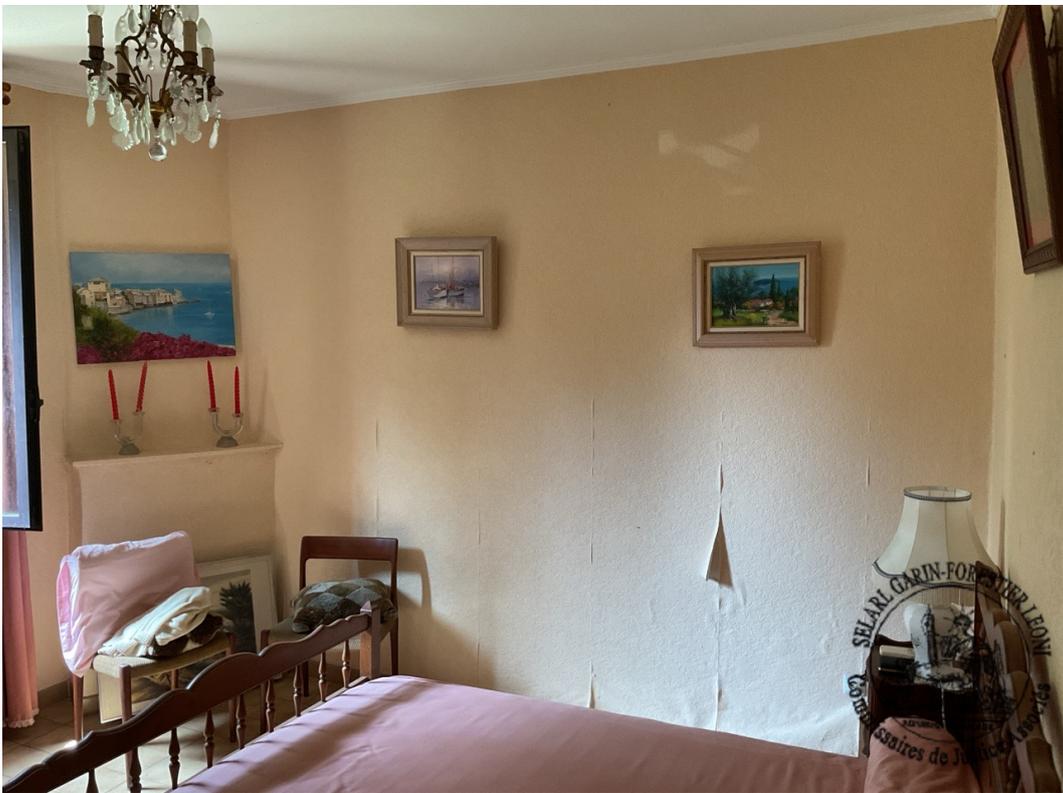
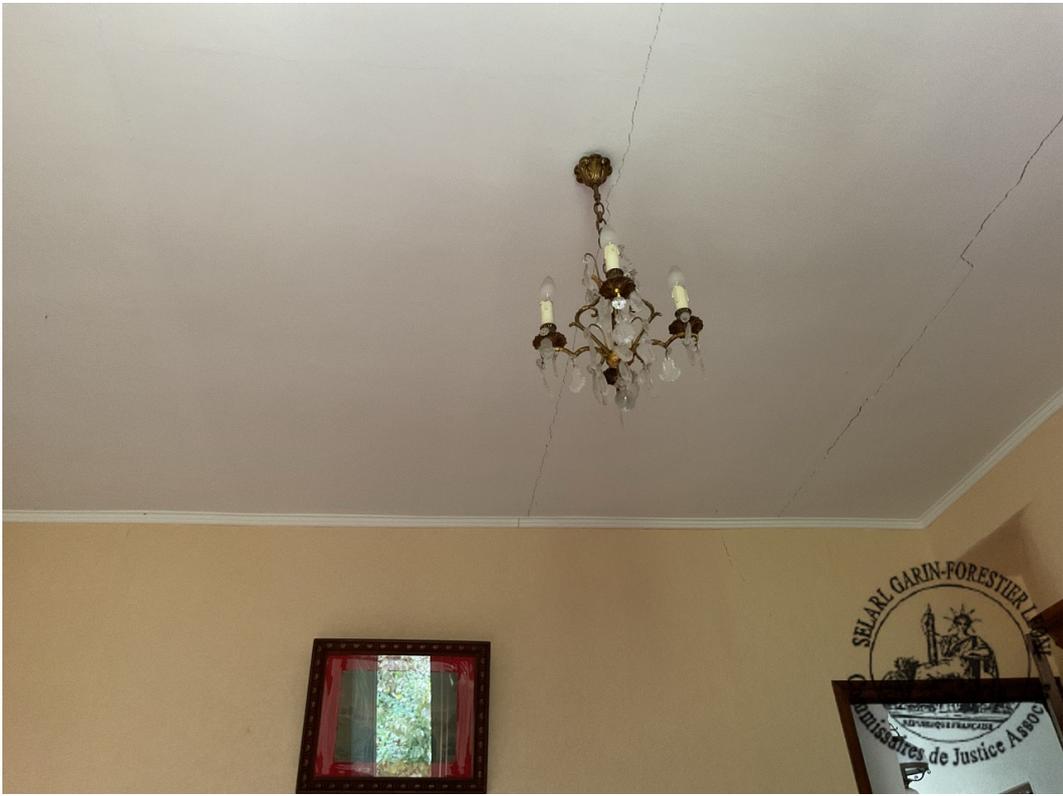
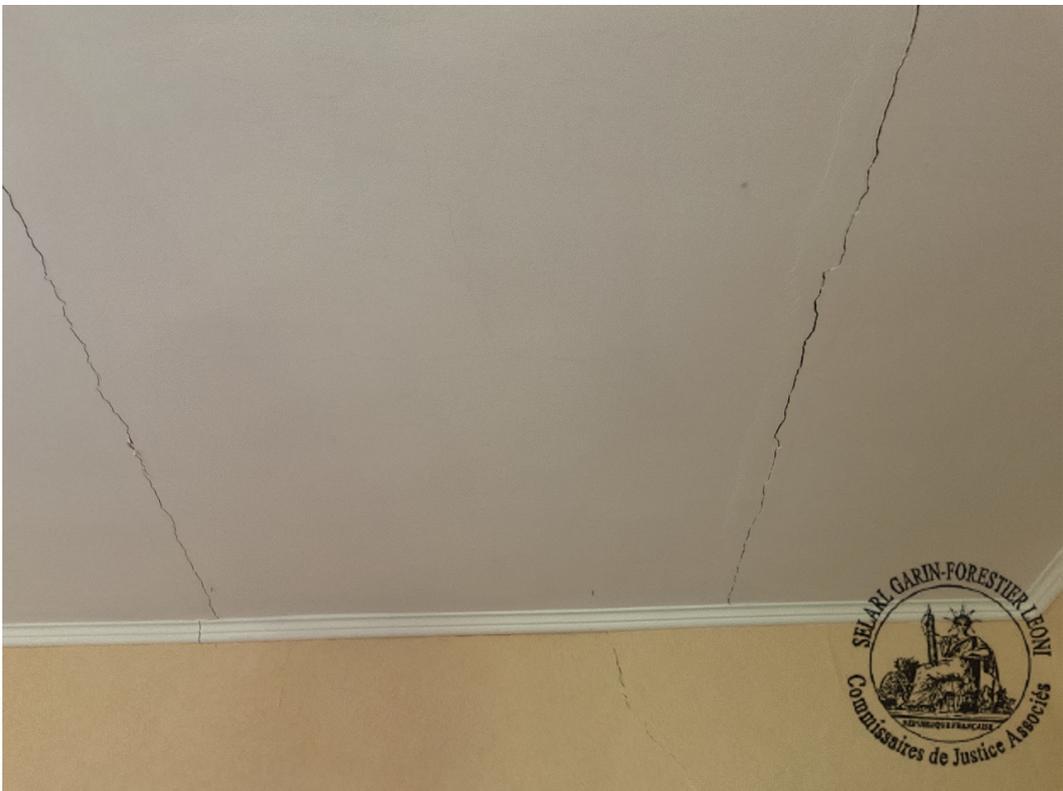
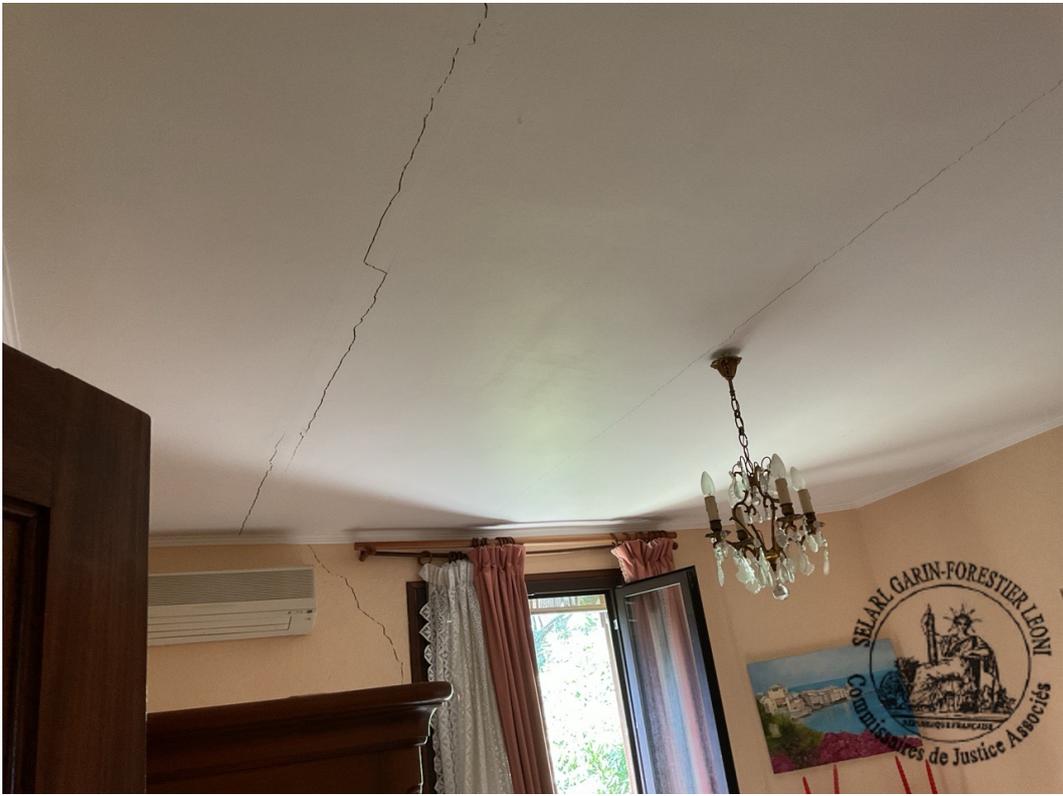
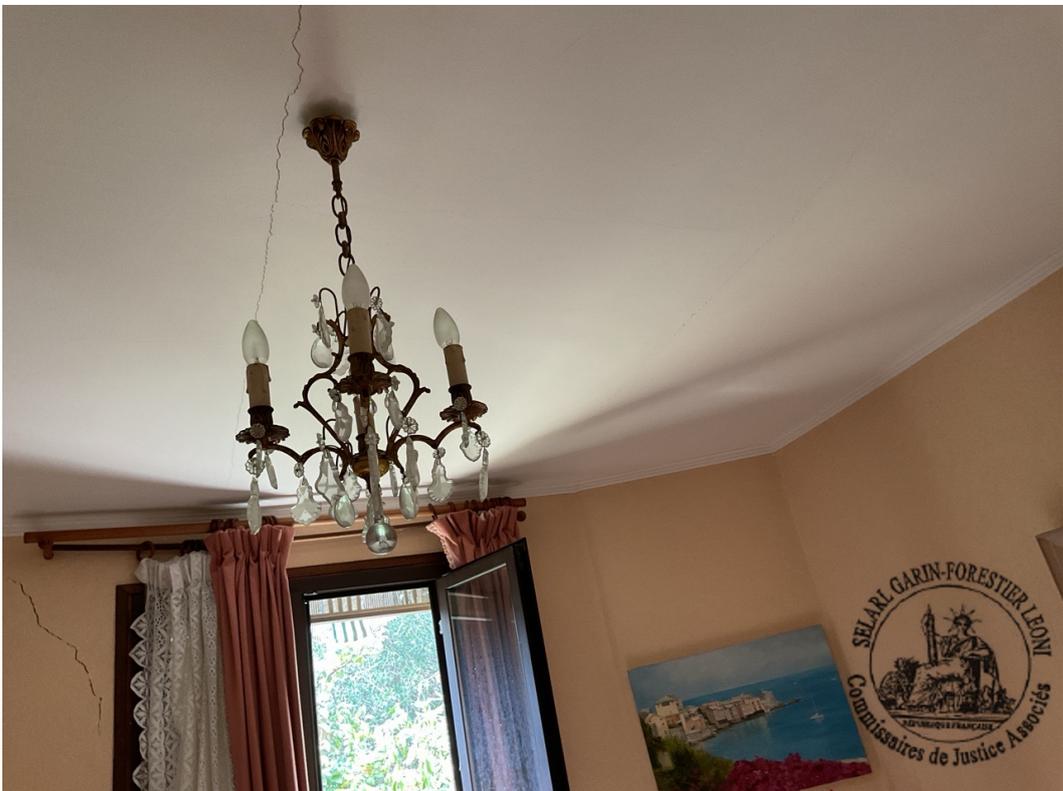
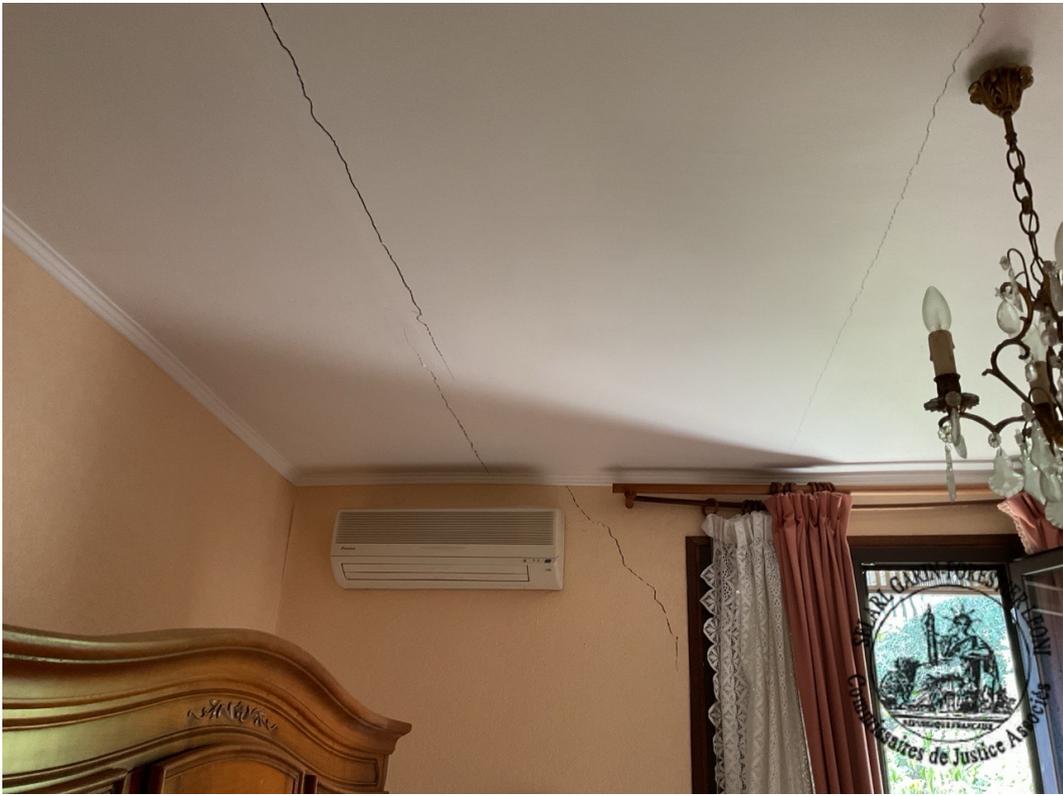
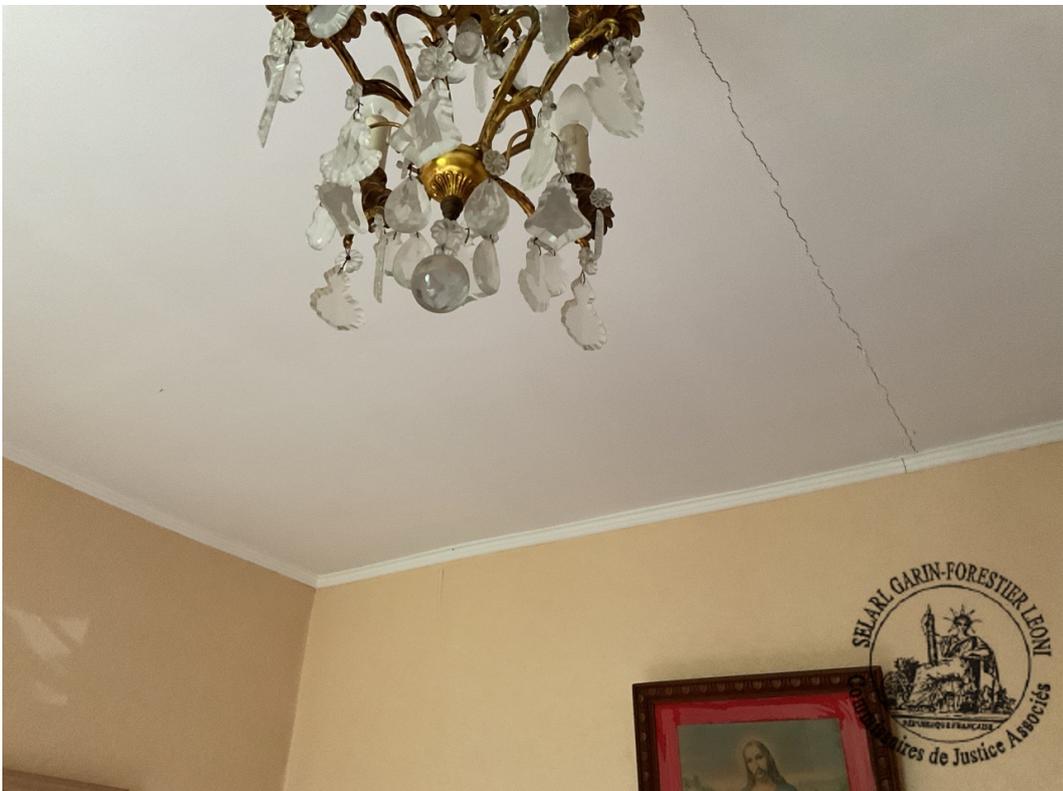
Je pénètre dans la première chambre à main droite au fond du couloir et je constate un défaut de planéité important du sol. Je note toujours la présence des mêmes carreaux en mauvais état. Je note en divers endroits, la présence de soulèvements ou d'affaissements du carrelage.

Je constate que les murs sont couverts de papier peint de couleur jaune en mauvais état. Je constate notamment sur le mur à droite de l'entrée des décolllements et la présence de chutes d'enduit. Devant ce mur, je note que les carreaux sont descellés.

Je constate que le plafond est enduit et peint en blanc. Je constate la présence de fissures importantes dans le sens de la longueur de la pièce et des fissures, plus petites dans le sens de la largeur. Je note la présence d'un luminaire au plafond. Au-dessus de la porte, je constate la présence de deux fissures.

À main gauche, je constate la présence d'une fissure en diagonale très importante et à proximité, je remarque la présence d'un casier de climatisation de marque Daikin.
