# PROCES VERBAL DESCRIPTIF

Route de la Marine

20145 SARI SOLENZARA

# Bâtisse

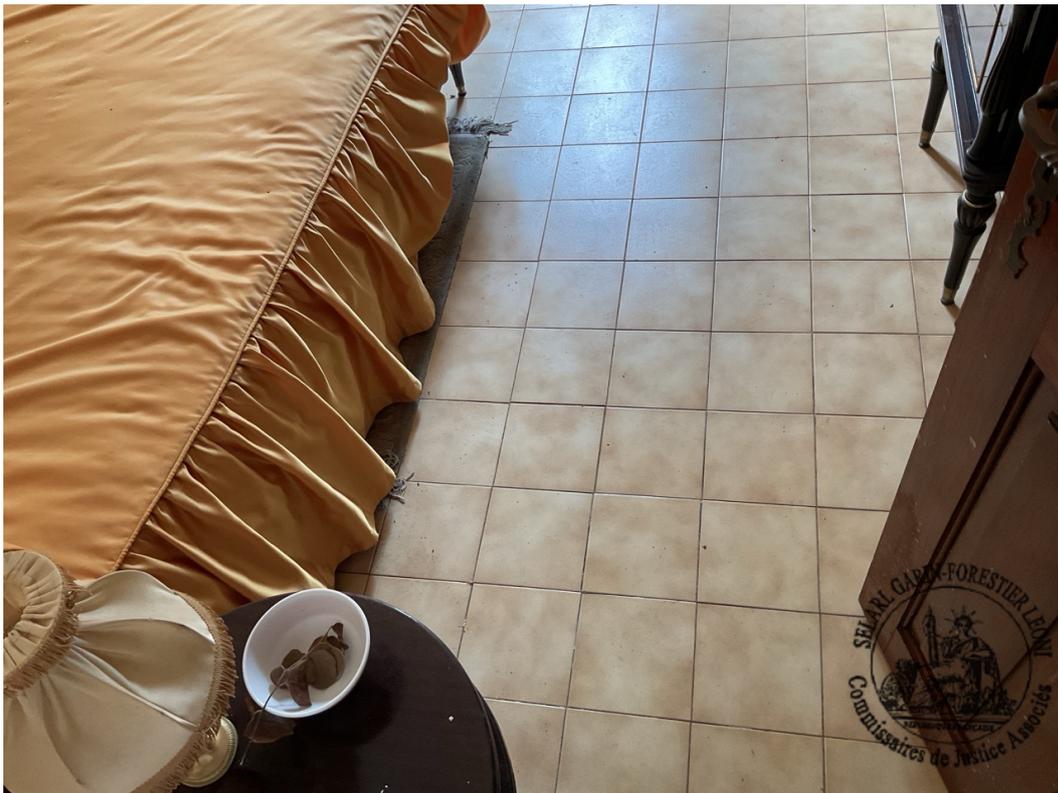
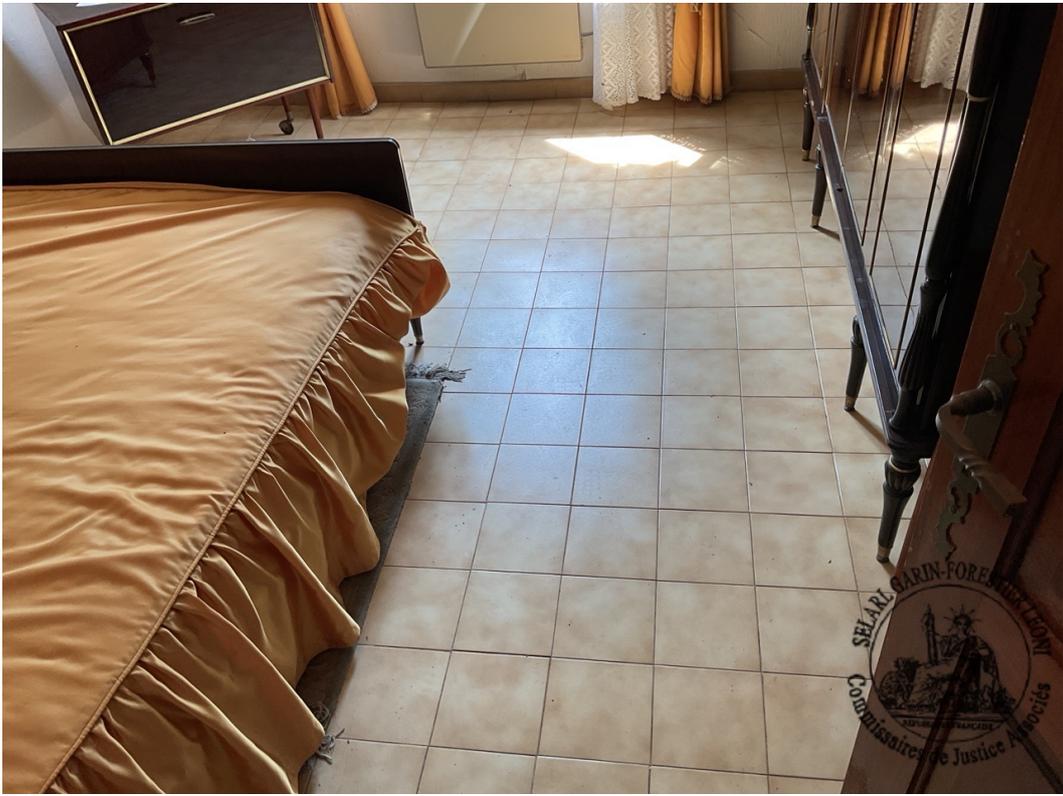
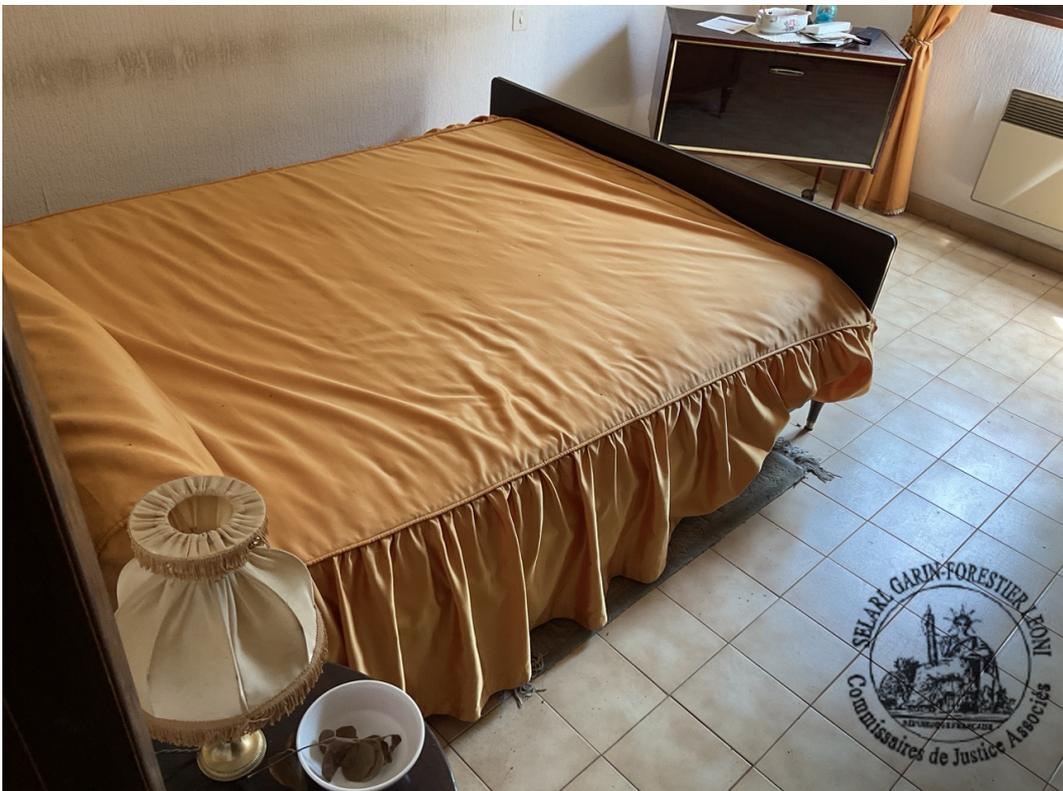
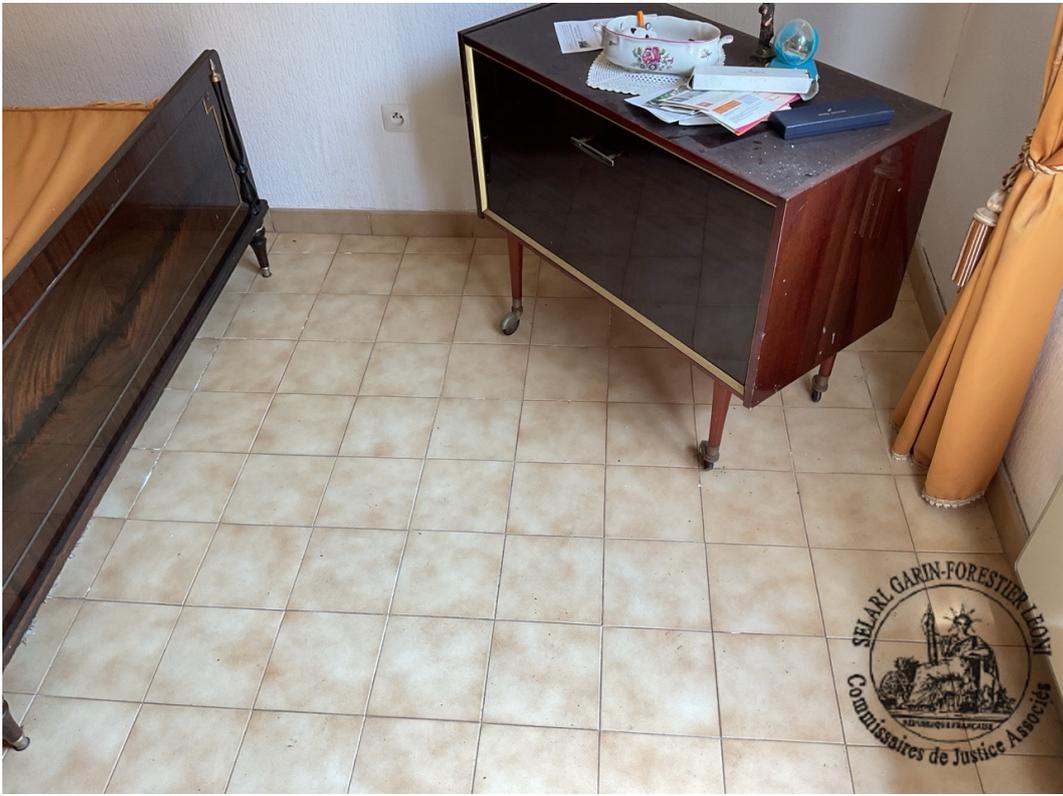
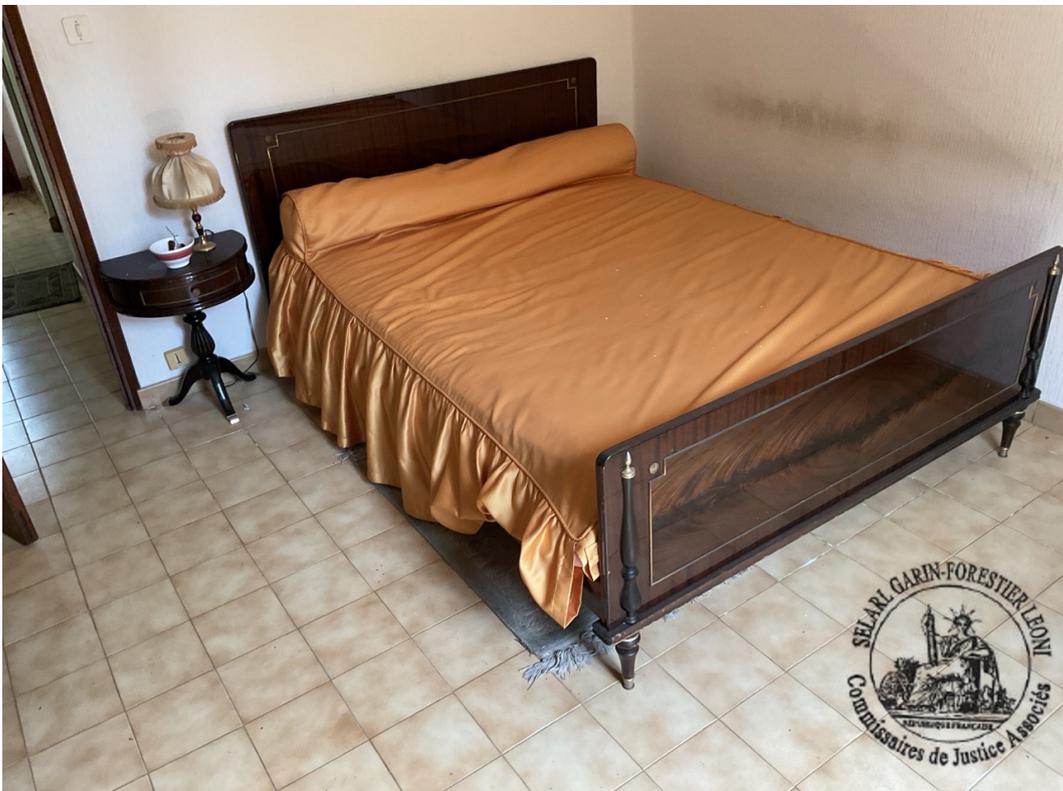
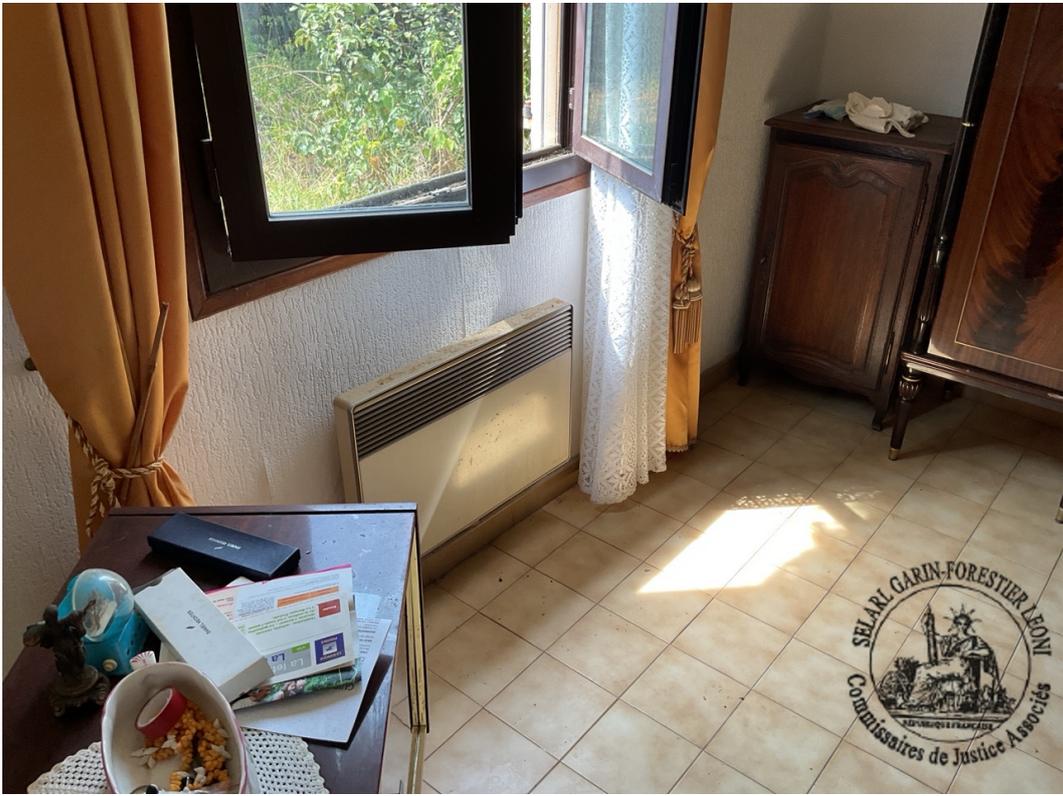
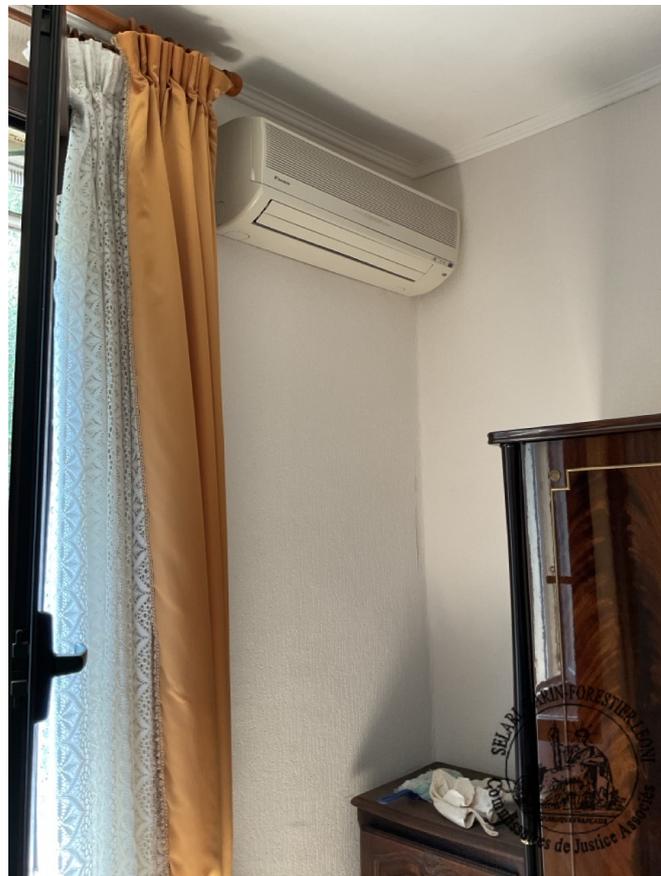
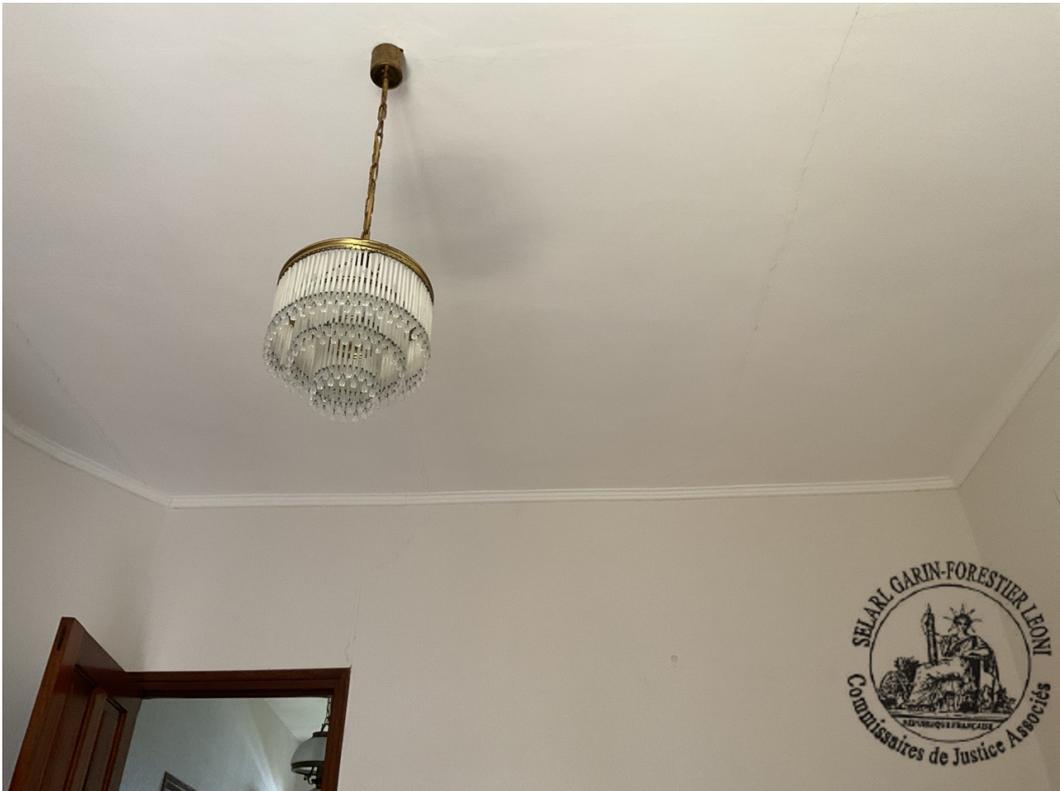
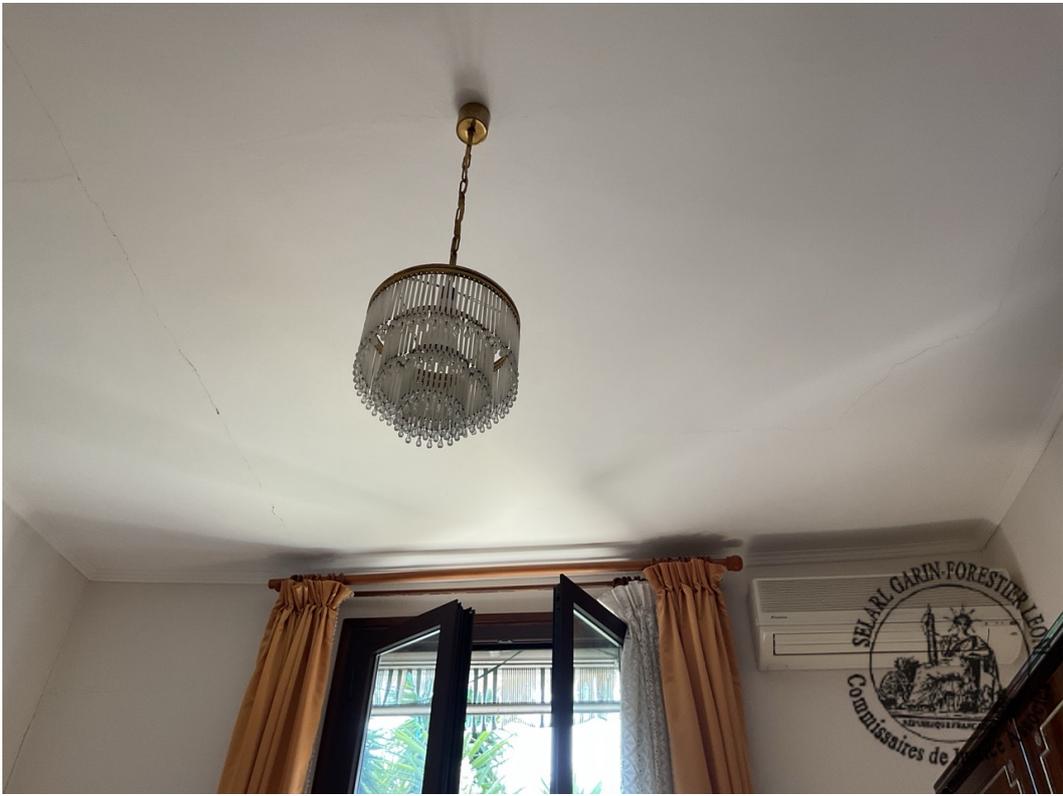
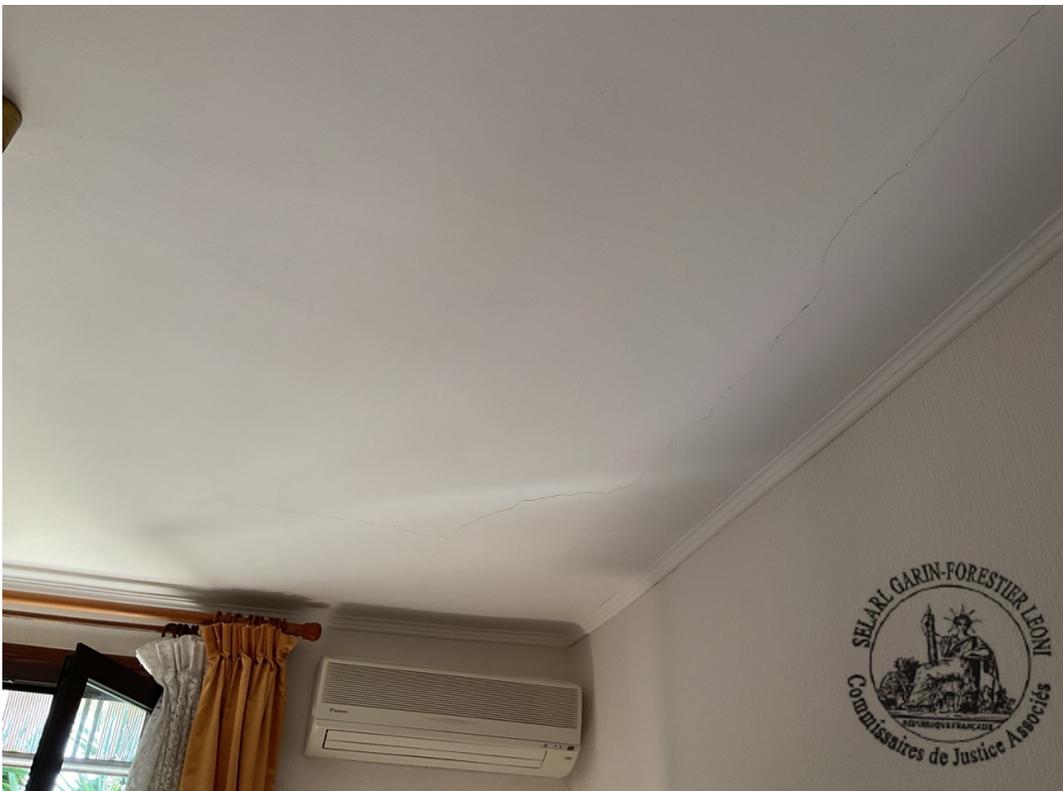
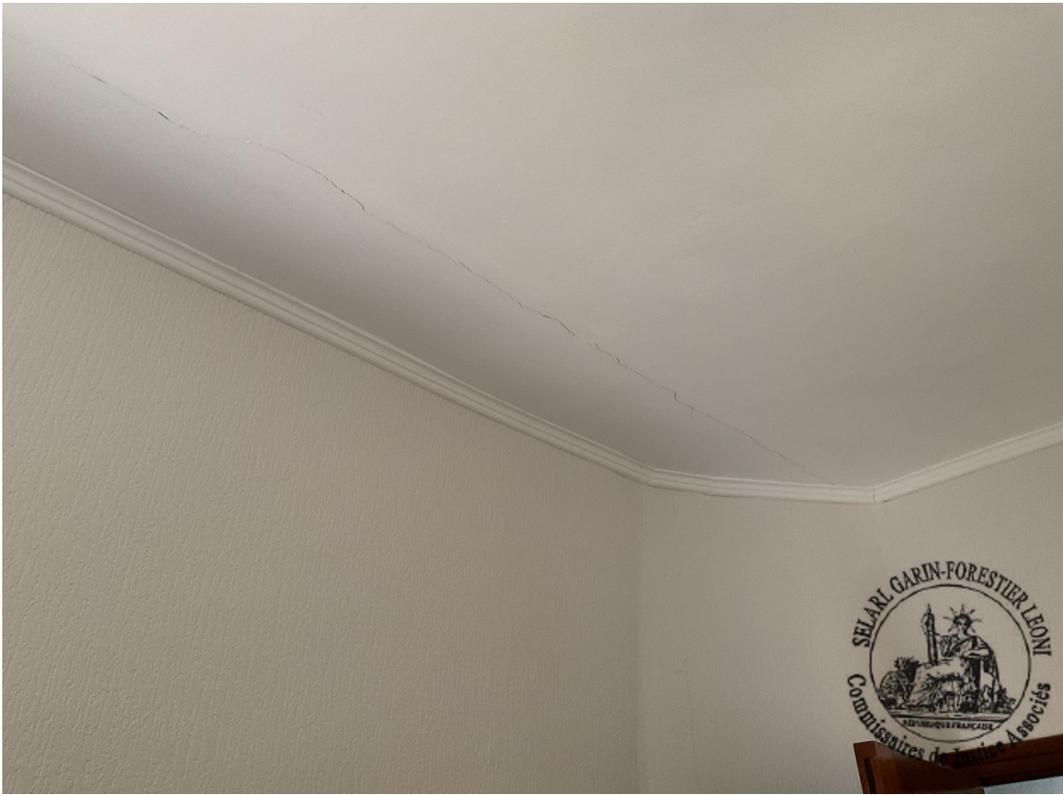
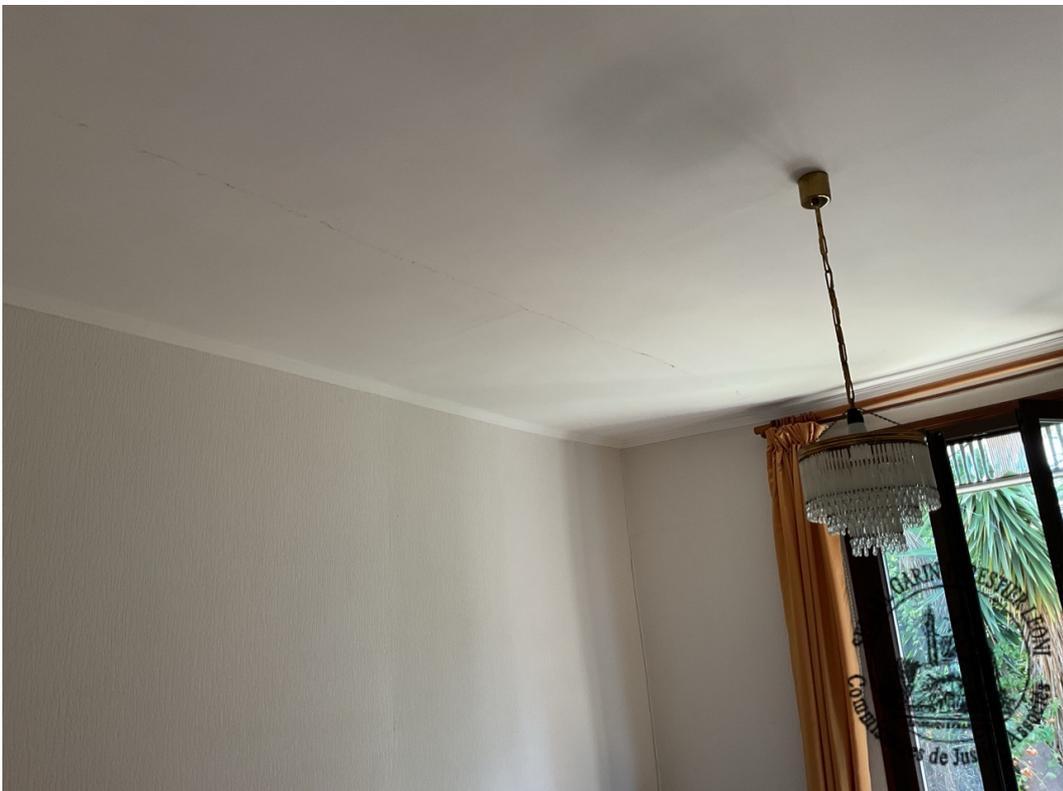
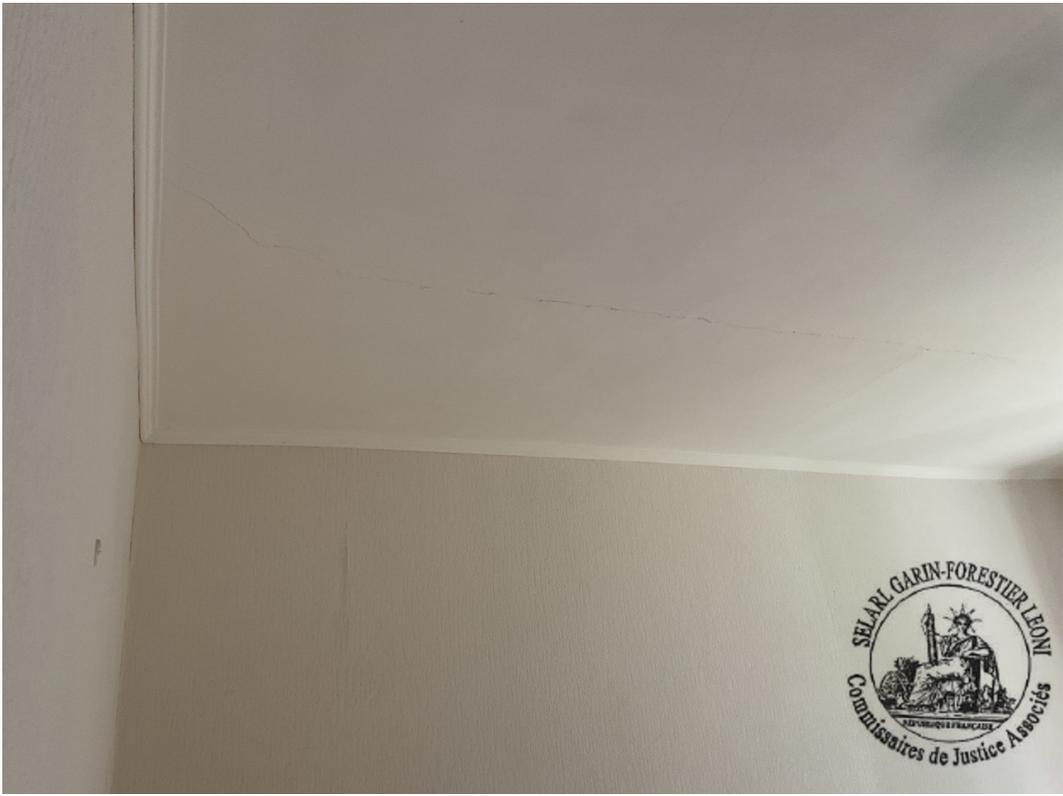
Je pénètre dans la chambre attenante et constate au sol, la présence des mêmes carreaux en état d'usage avancé.

Je constate, là encore, que les murs sont recouverts de papier peint et qu'ils sont en mauvais état.

Je constate que le plafond est enduit et peint en blanc, et je note dans le sens de la longueur, mais également de la largeur plusieurs fissures.

Je constate au-dessus de la porte la présence d'une fissure en diagonale.

À main gauche de celle-ci, je distingue la présence d'une fissure horizontale et à main droite d'un casier de climatisation de marque Daikin.

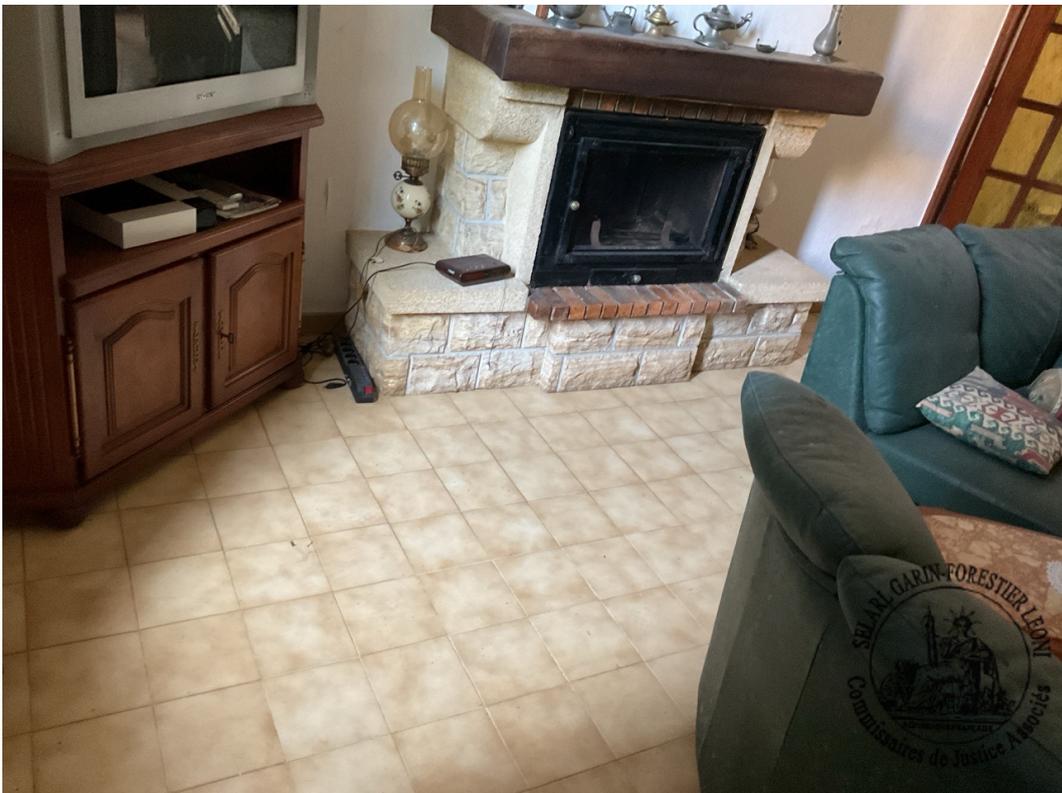
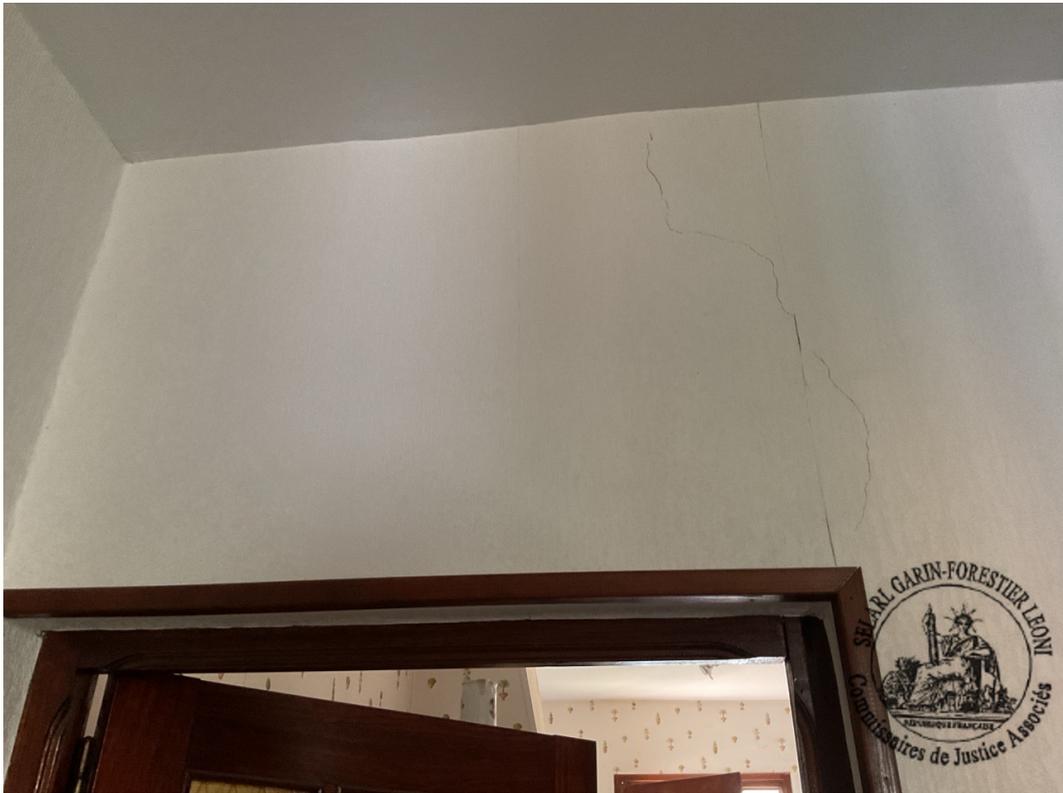
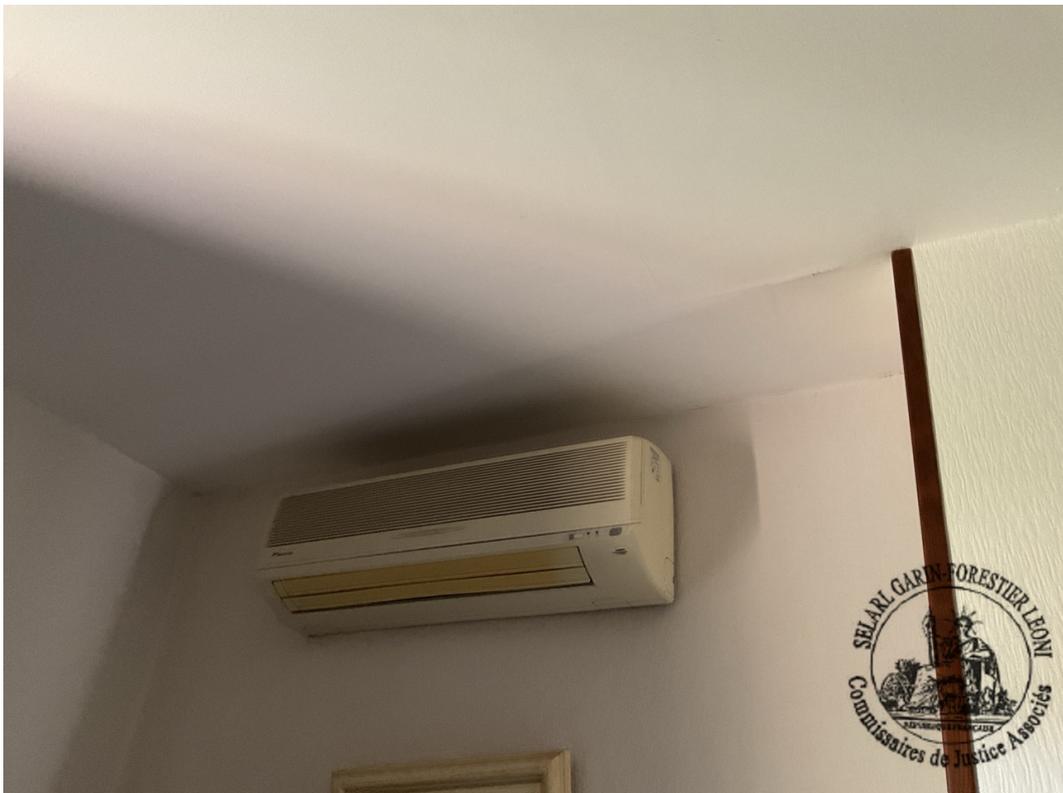
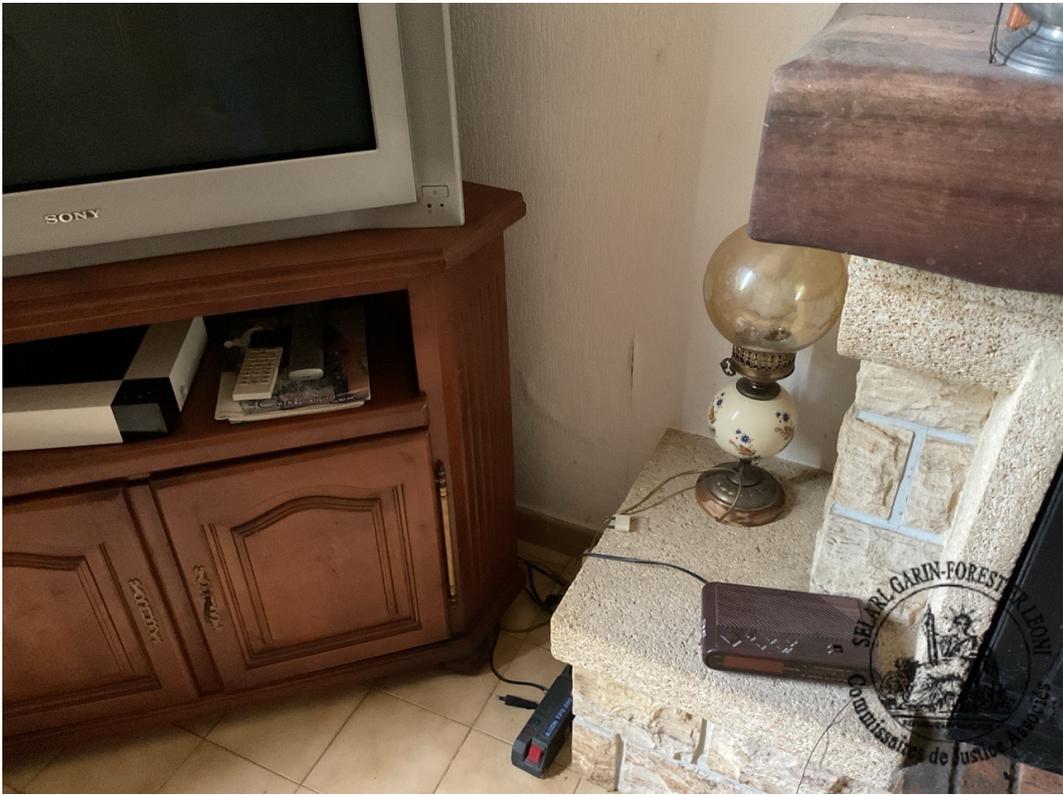
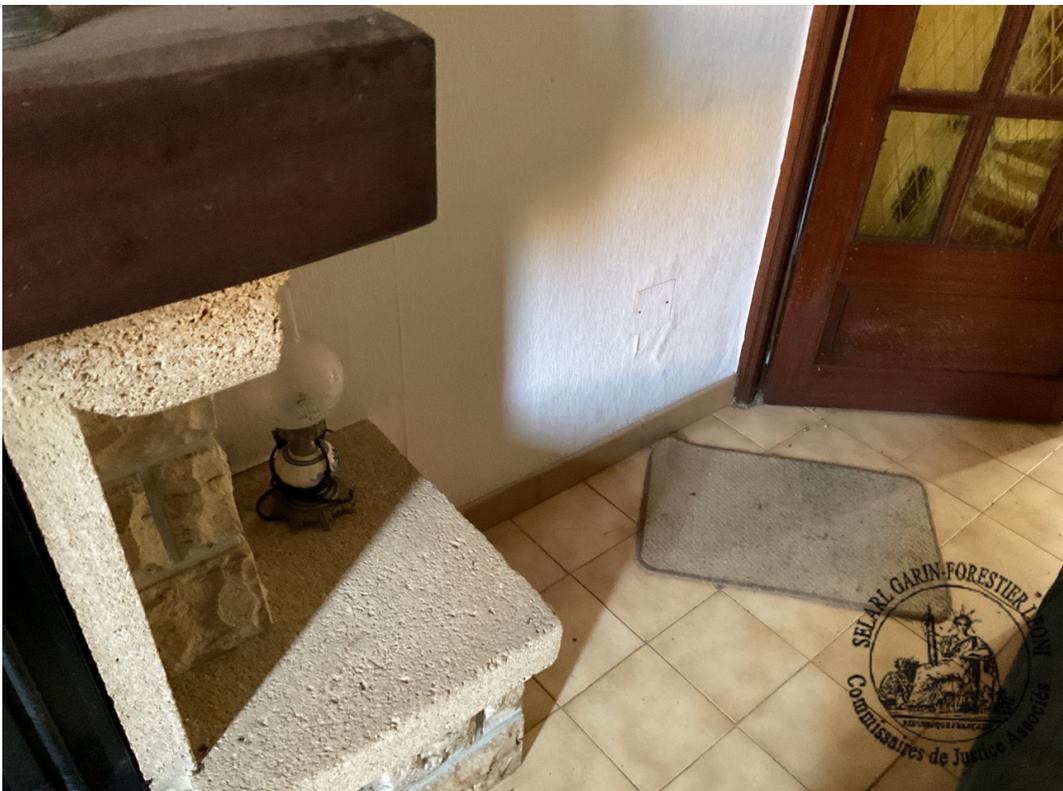
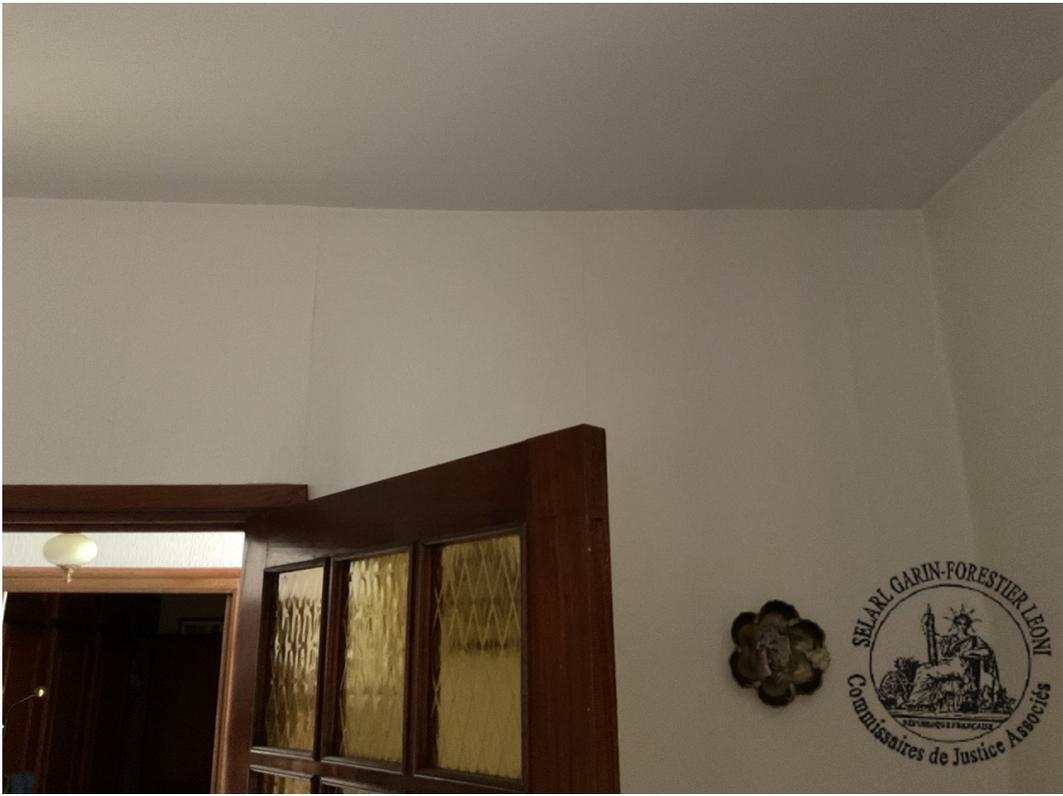
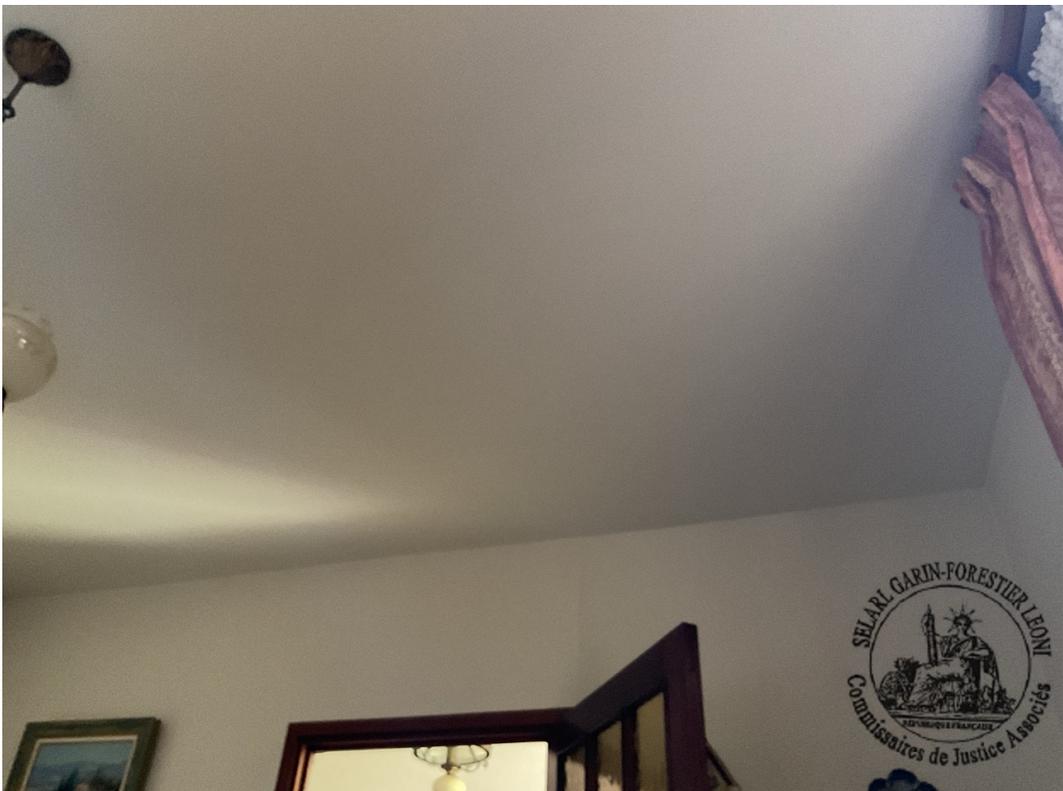
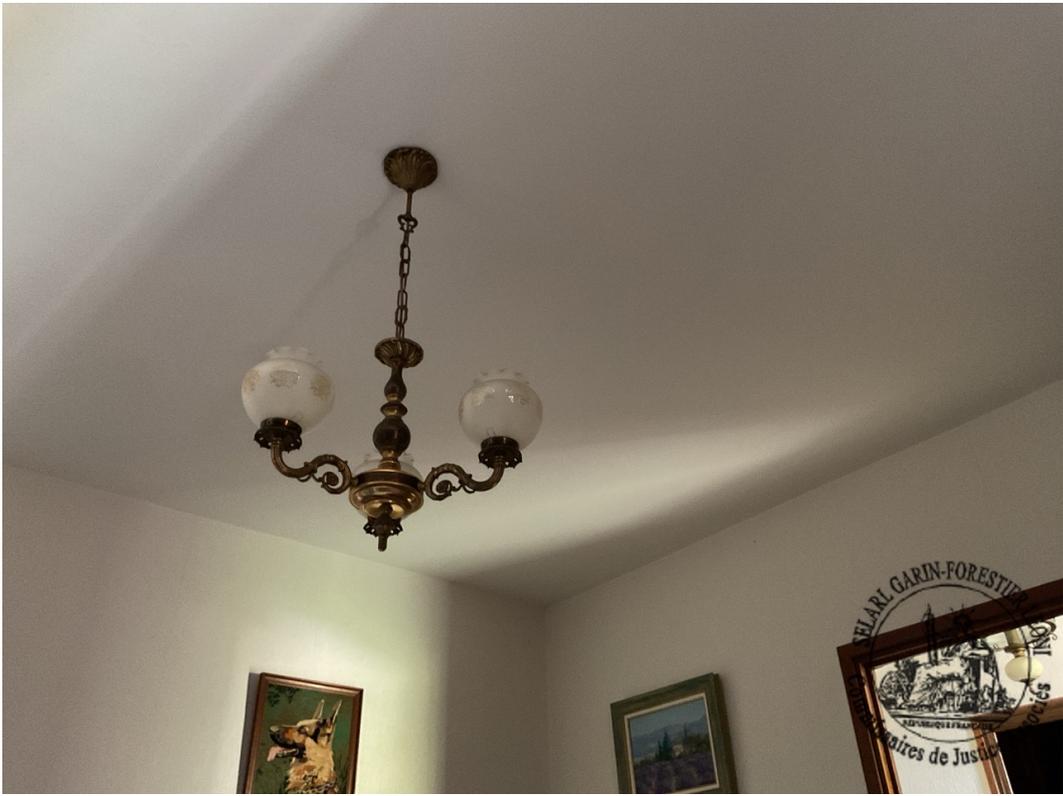
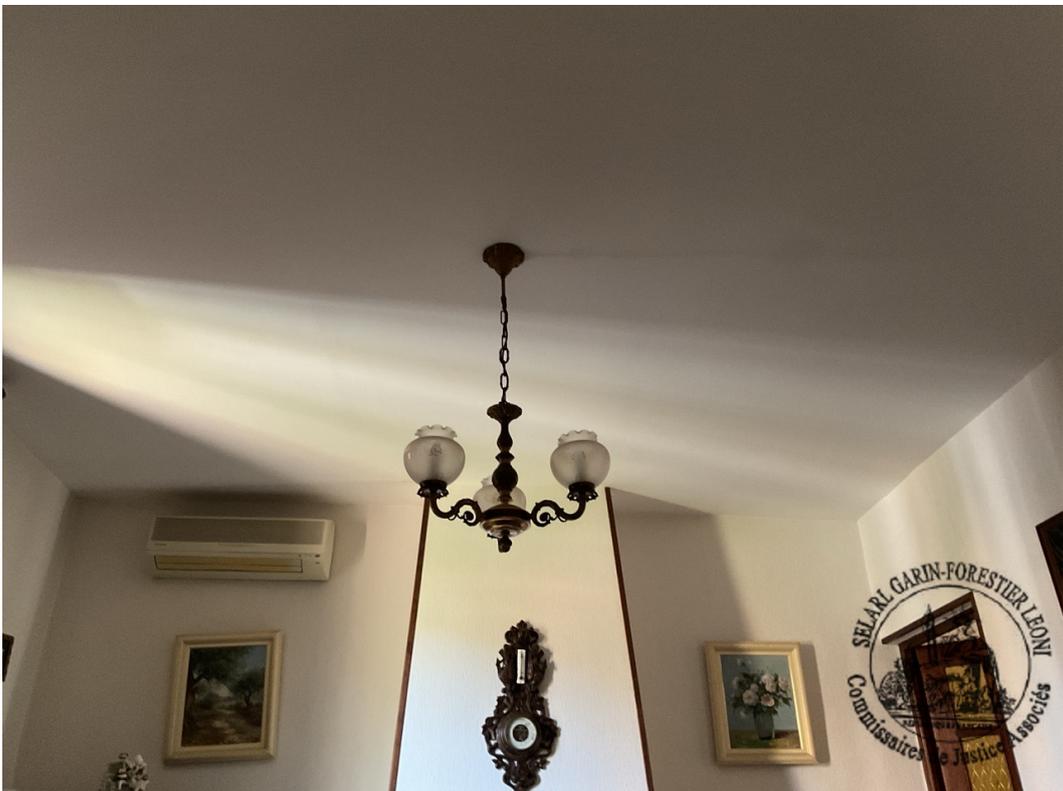
Je constate là encore que les murs seront recouverts de papier peint en mauvais état et que le plafond est enduit et peint en blanc. Je remarque la présence de quelques traces, microfissures et reprises.

L'entrée se fait par une porte en bois vitrée en état d'usage avancé. Je constate de petites traces de décollement du papier peint et note à l'angle à main droite la présence d'une micro fissure.

Je poursuis à main droite et je remarque la présence d'une autre microfissure au-dessus de la porte d'accès à la cuisine.

À main gauche, celle-ci, je constate des décollements du papier peint et je remarque la présence d'un casier de climatisation de marque Daikin.

À main gauche de l'entrée, je constate la présence d'une fenêtre aluminium, composée de deux vantaux en état d'usage avancé, je note qu'elle est obturée par des volets en bois en mauvais état.
