# PROCES VERBAL DESCRIPTIF

Route de la Marine

20145 SARI SOLENZARA

# Bâtisse

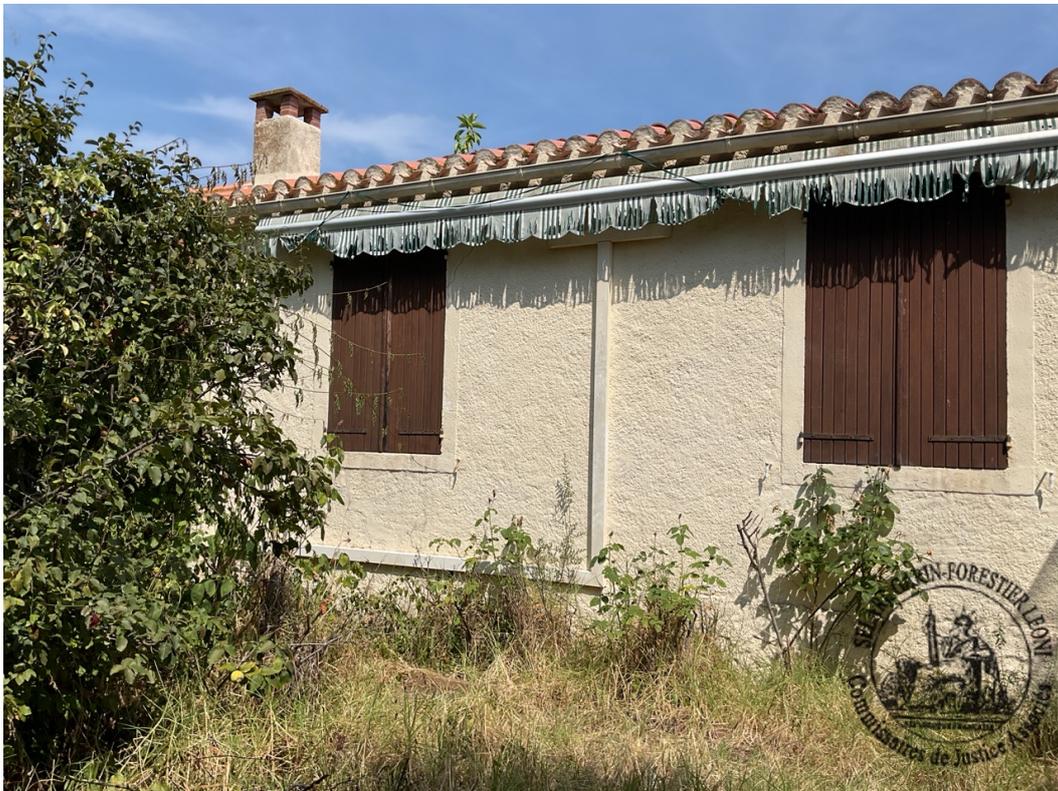
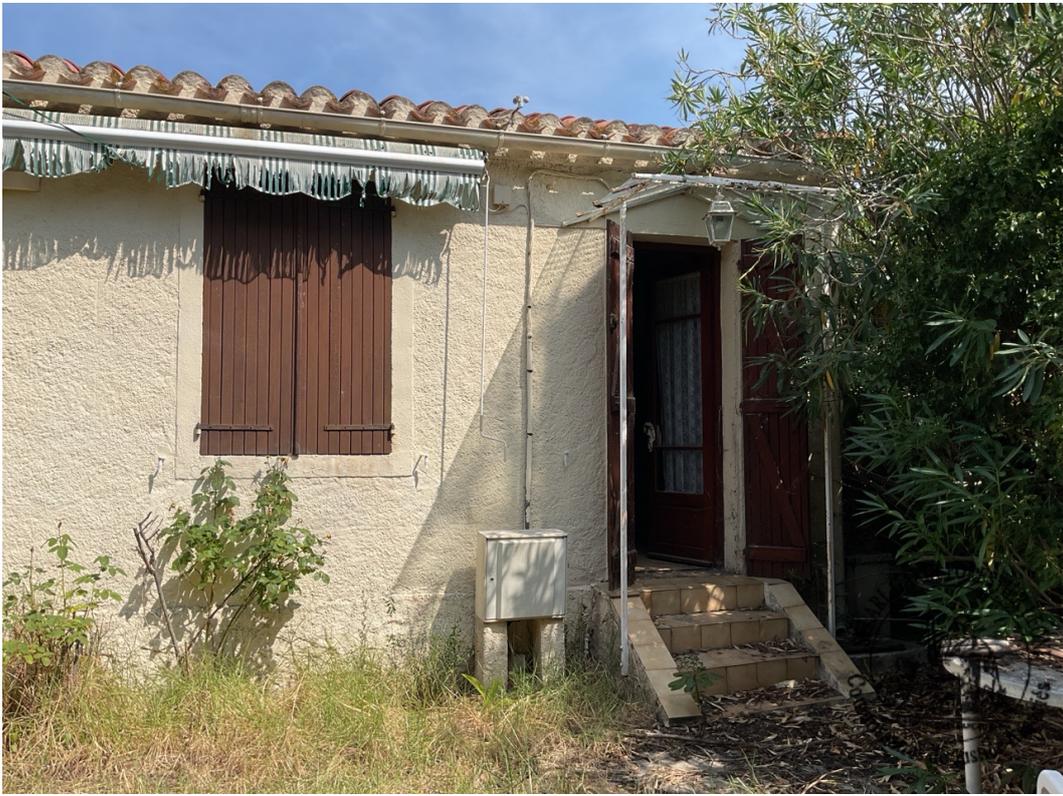
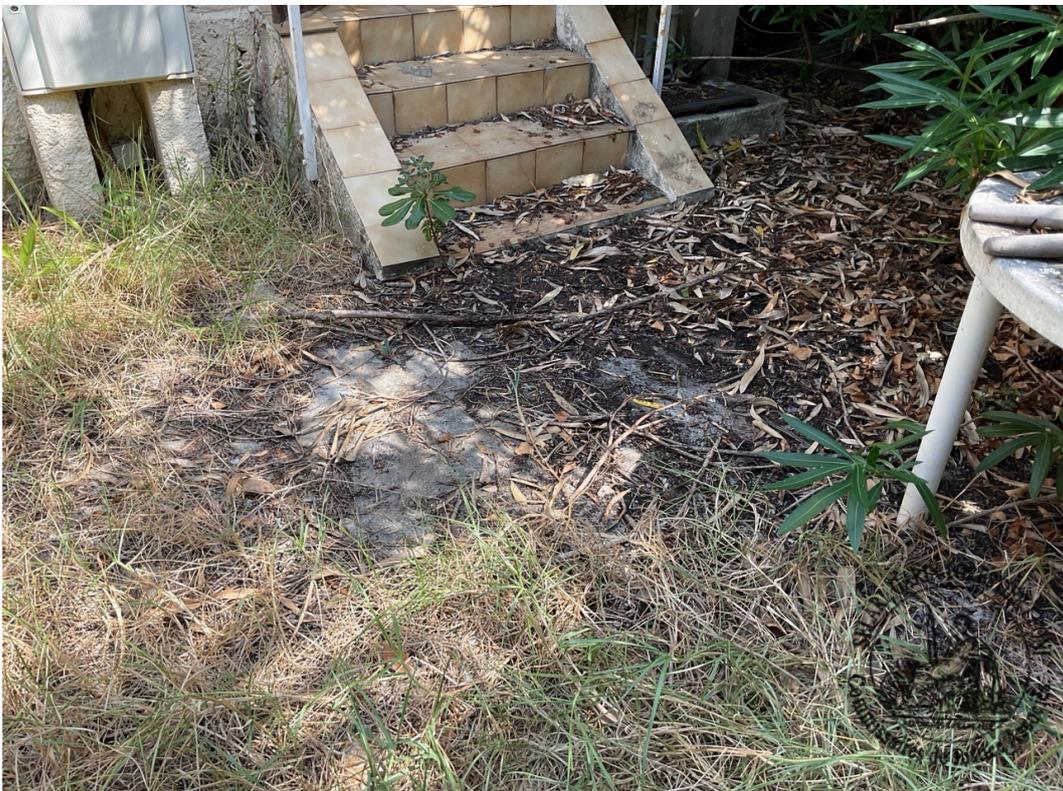
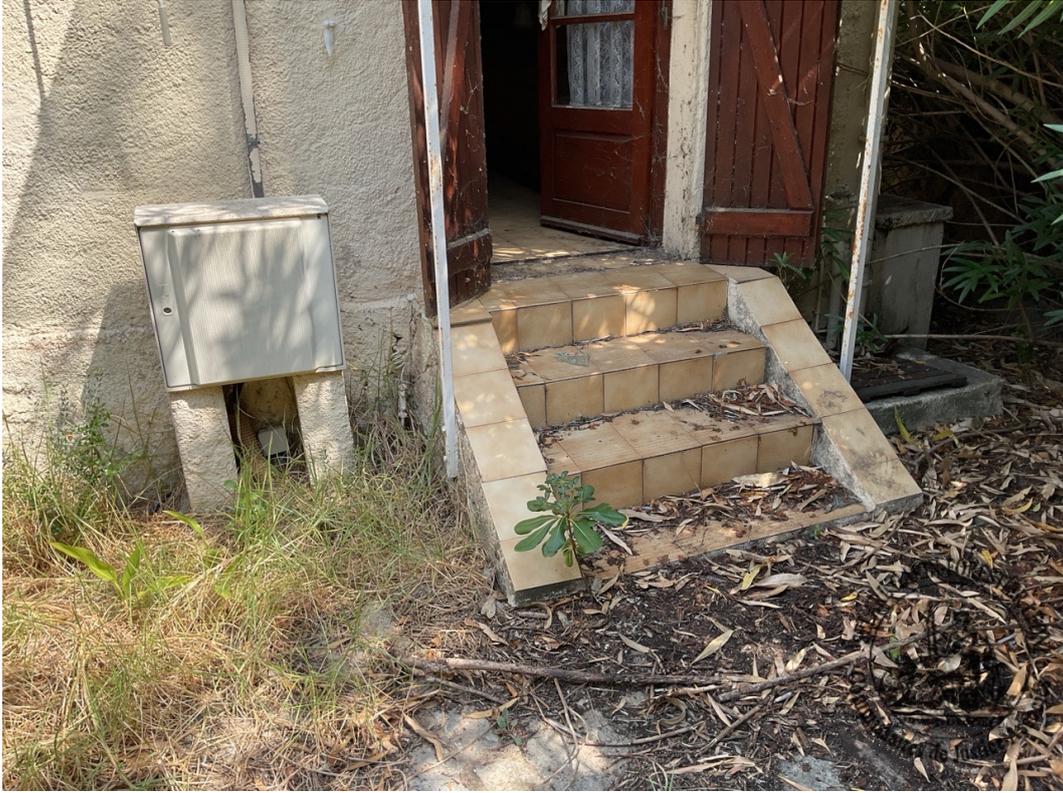
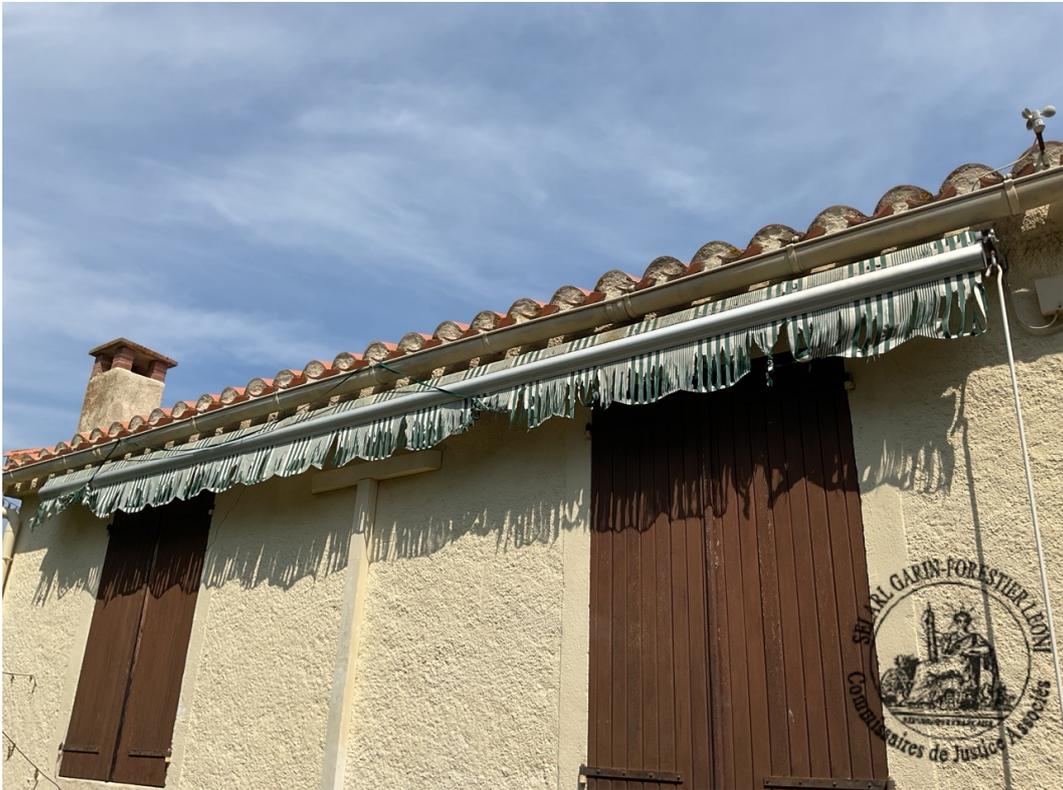
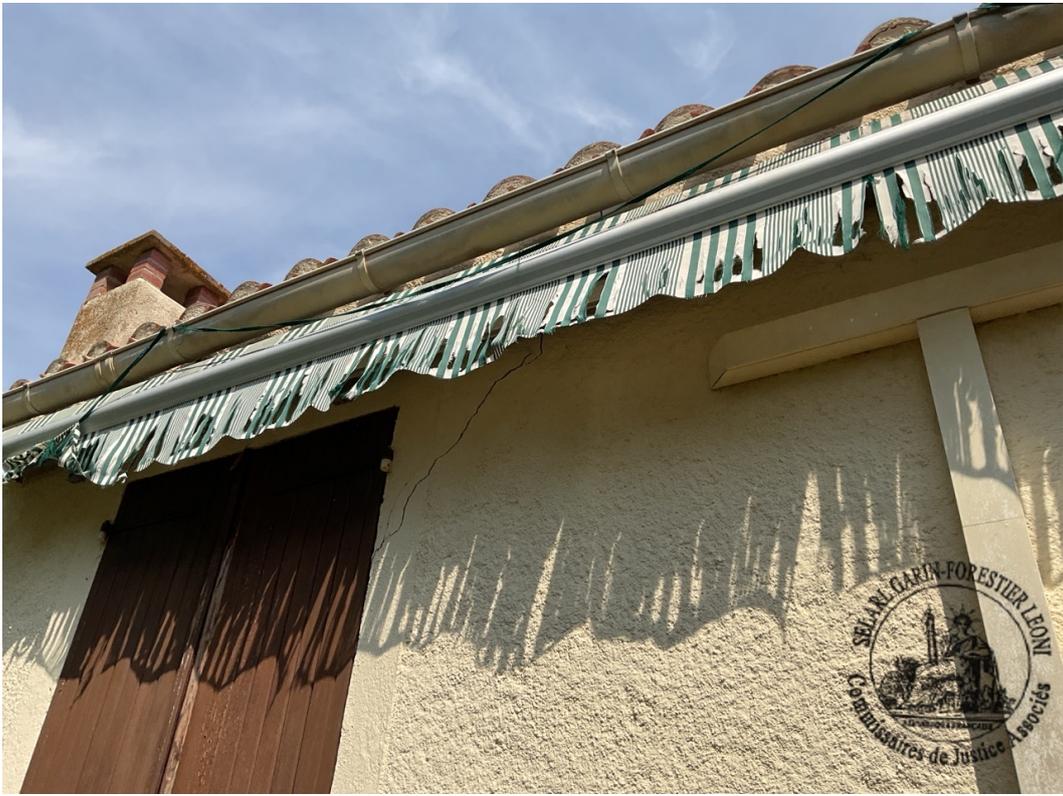
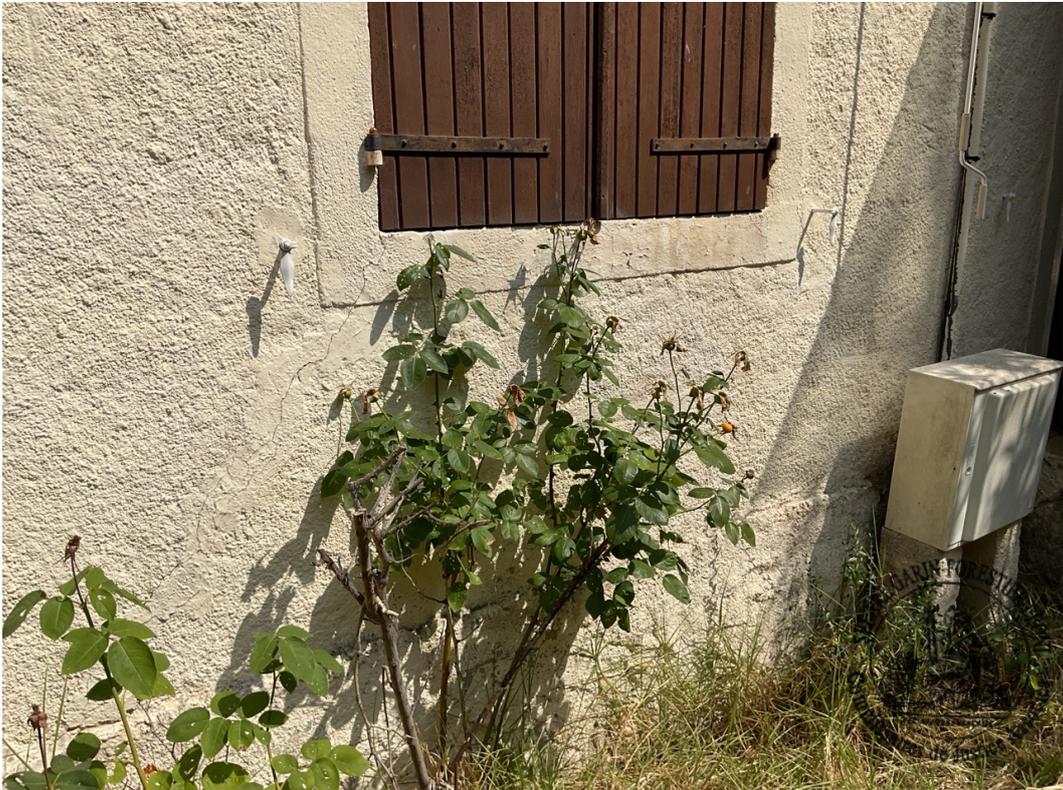
Je constate que le jardin n'est pas entretenu et qu'il est en mauvais état

Je remarque au-dessus de l'accès, la présence d'une marquise en métal et vitrée en mauvais état.

Je note que la maison est crépie et que celui-ci est en mauvais état, je distingue la présence de gouttière et d'un vieux store banne en mauvais état.

À main gauche de la façade, je constate à proximité de la fenêtre, la présence d'une fissure importante.  
Sur la fenêtre à main droite, je distingue au bas la présence de microfissures.

Le long de la toiture, je constate la présence de tuiles en mauvais état.

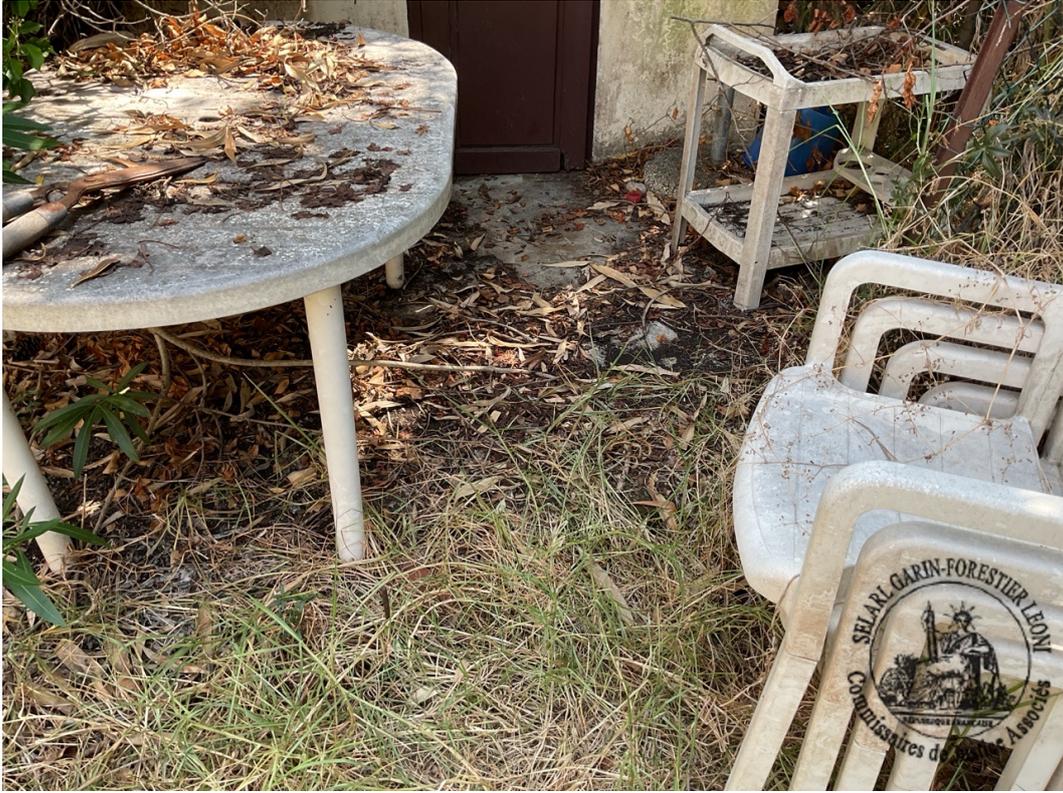
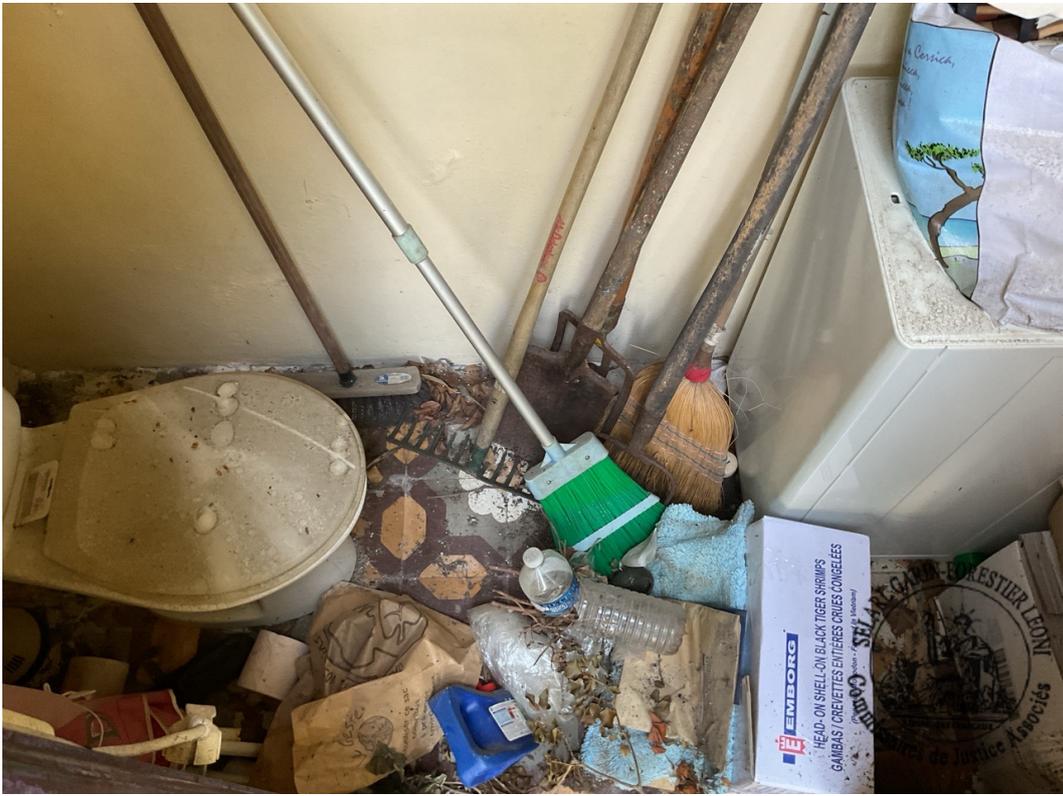
Je note que le sol est carrelé et que les murs sont enduits et en mauvais état.

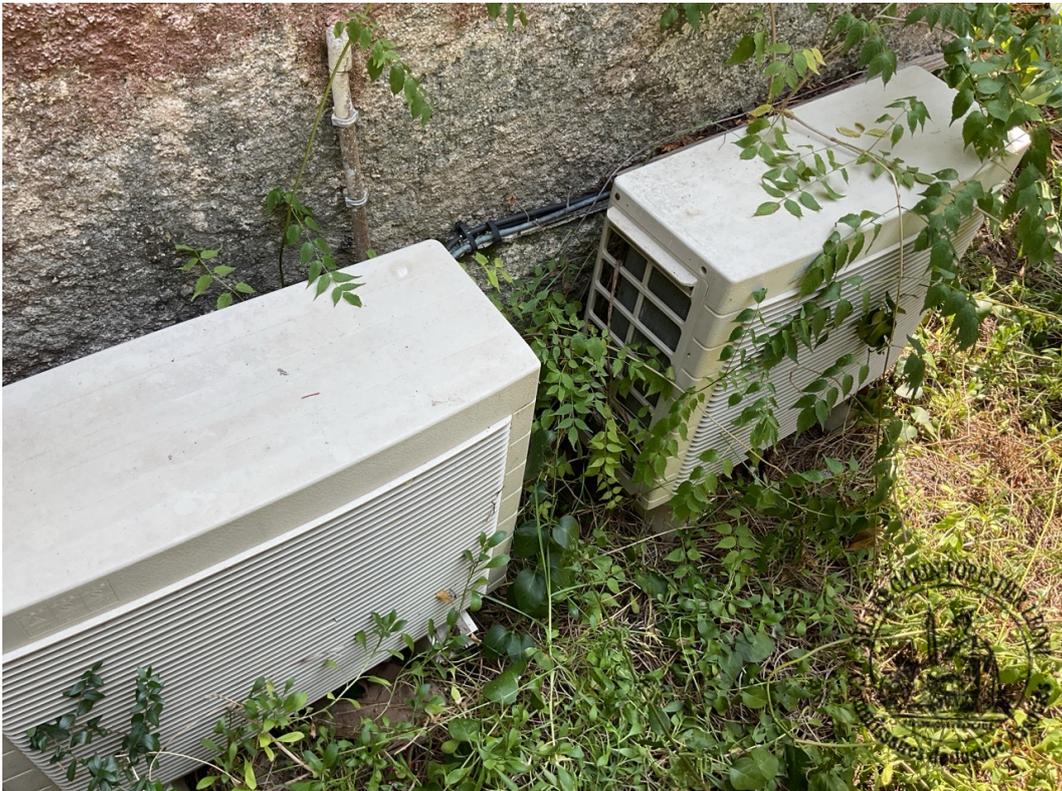
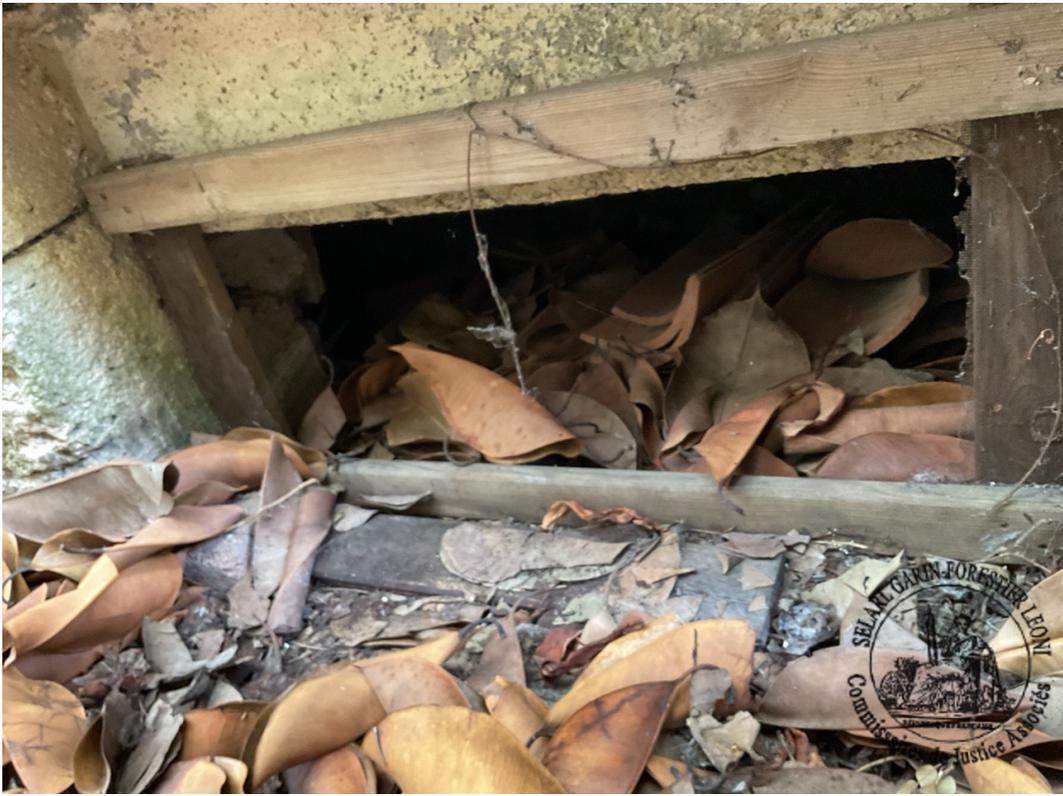
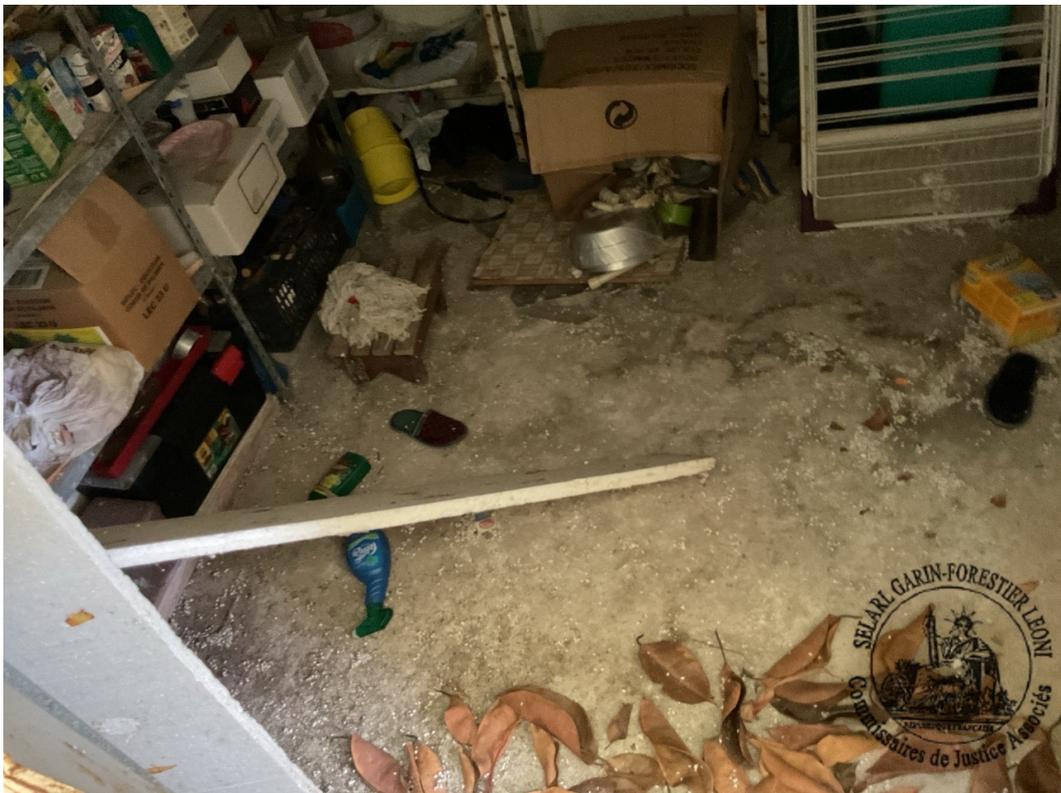
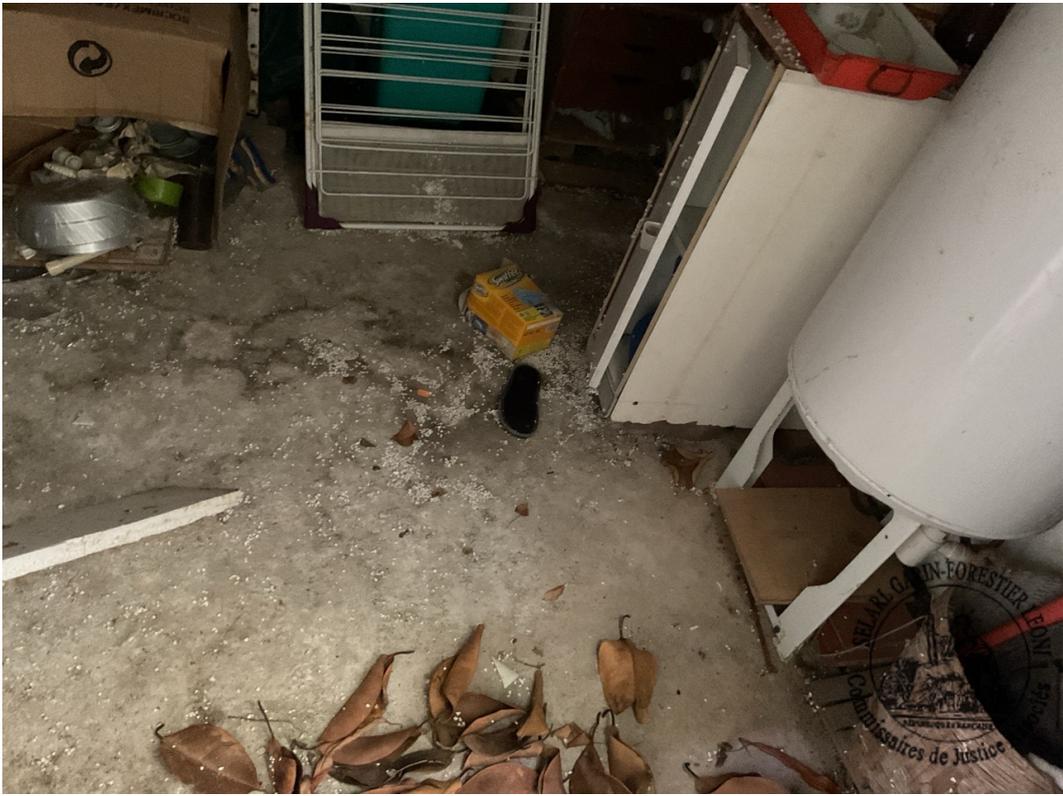
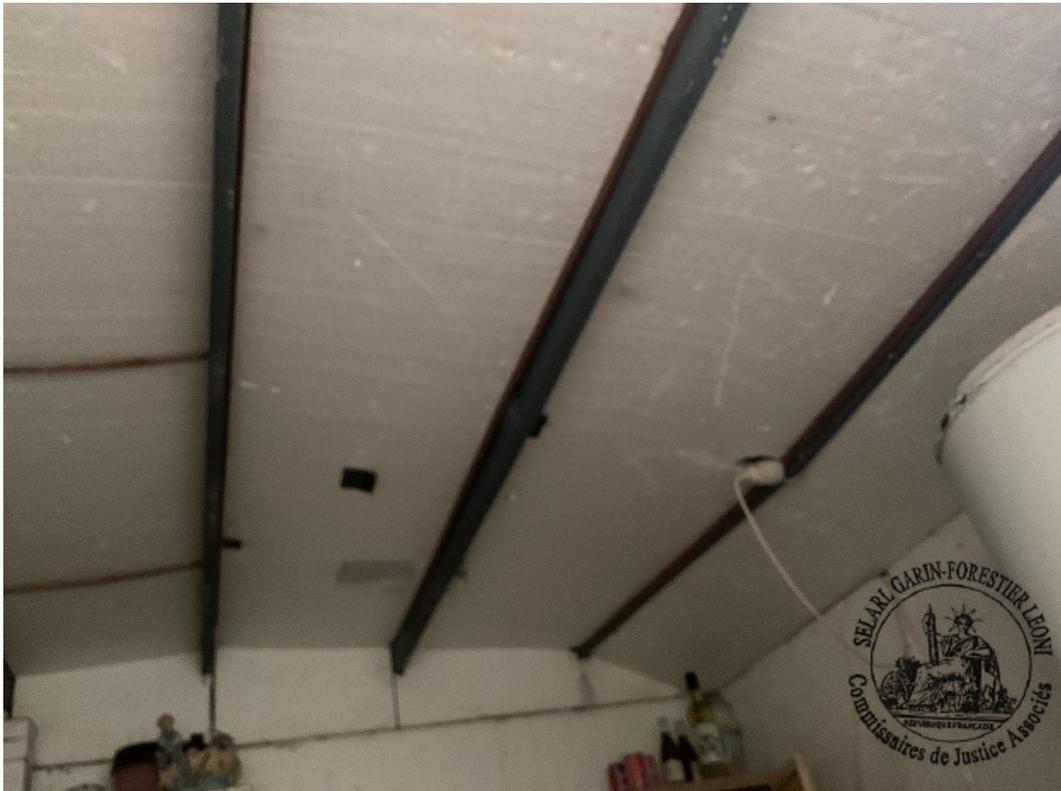
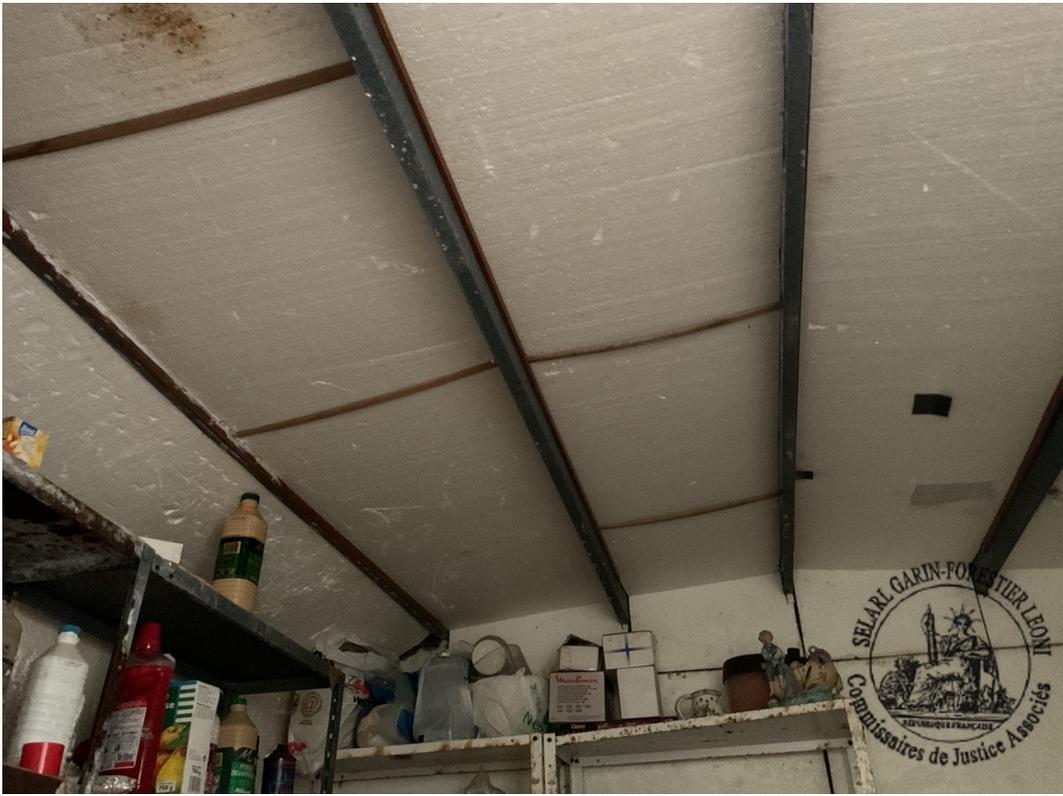
Je constate là encore que le jardin n'est pas entretenu et remarque la présence d'un autre petit appentis.

Je constate qu'il est obturé par des portes en métal, cassées, que le sol est brute et en mauvais état, et que les murs et le plafond sont recouverts de plaque de polystyrène. Je distingue notamment la présence d'un cumulus.

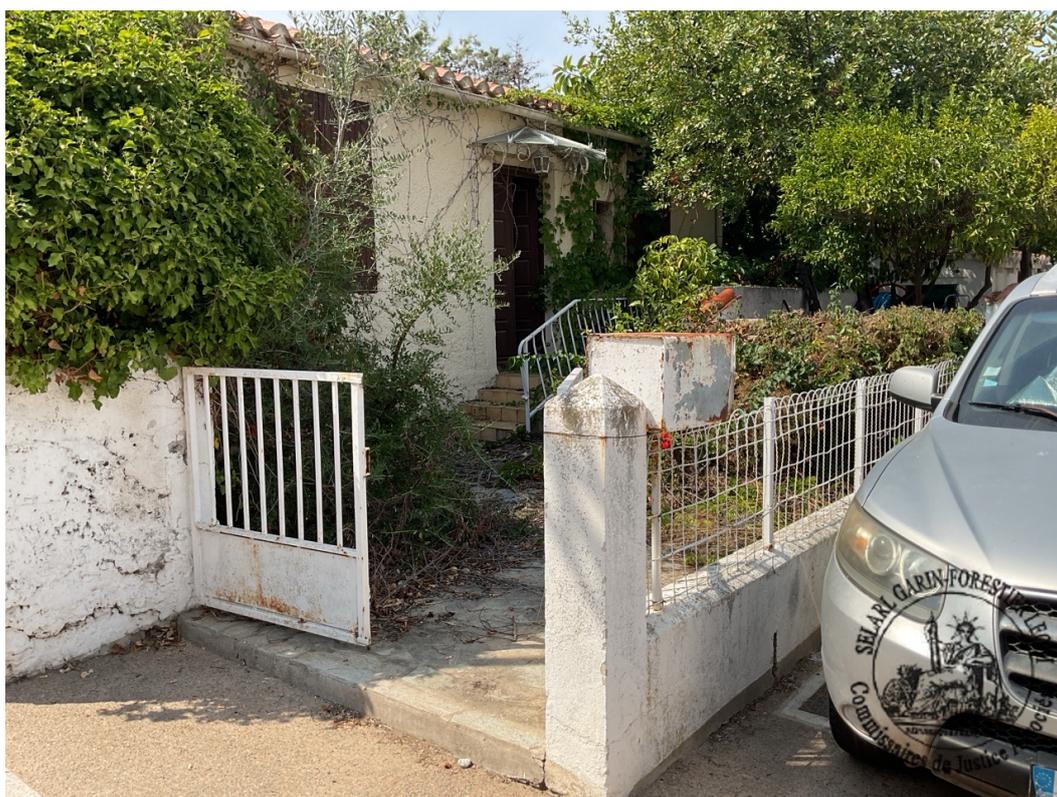
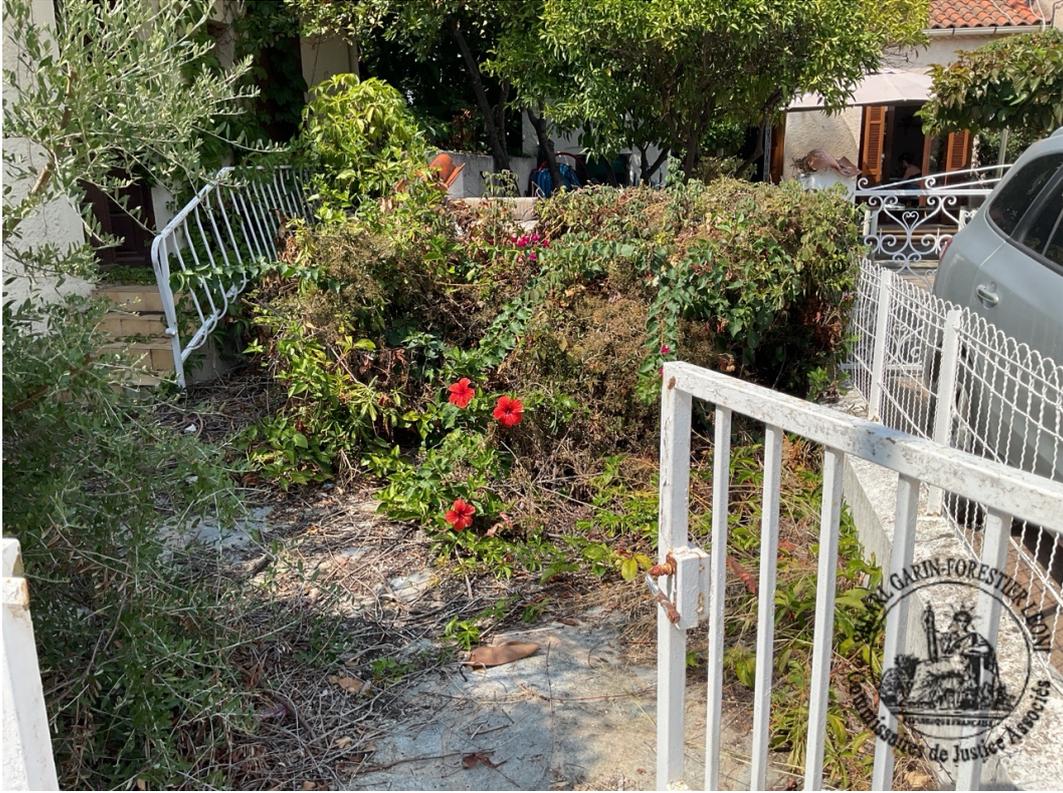
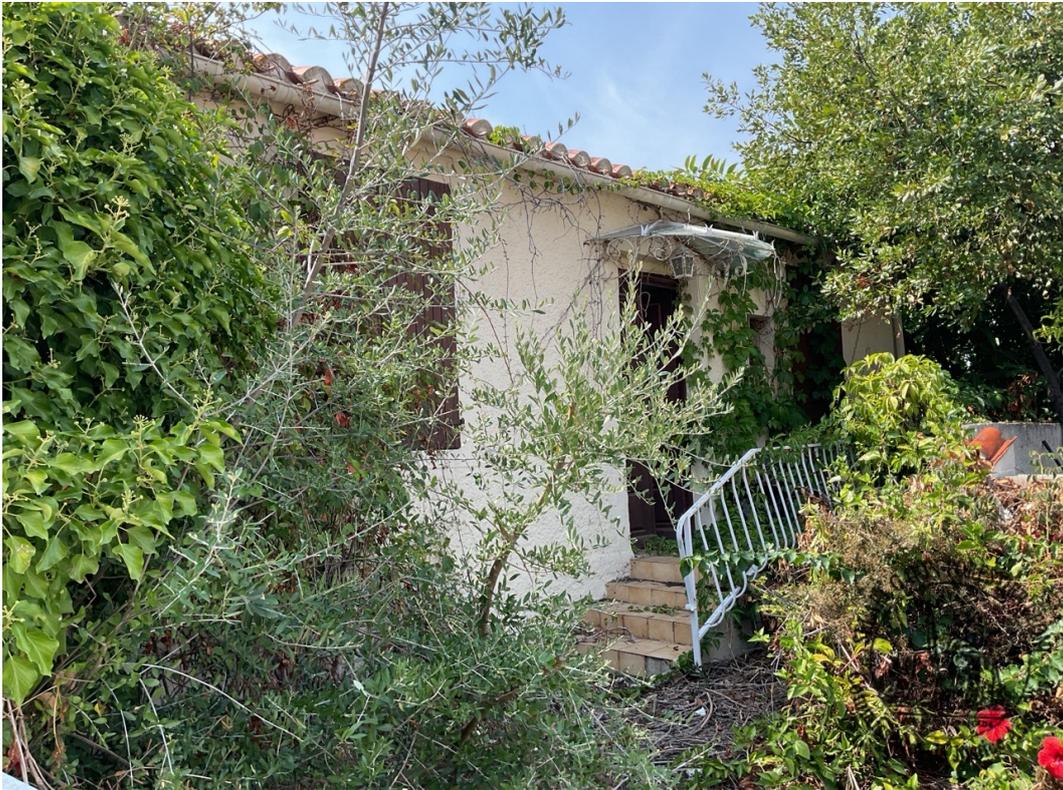
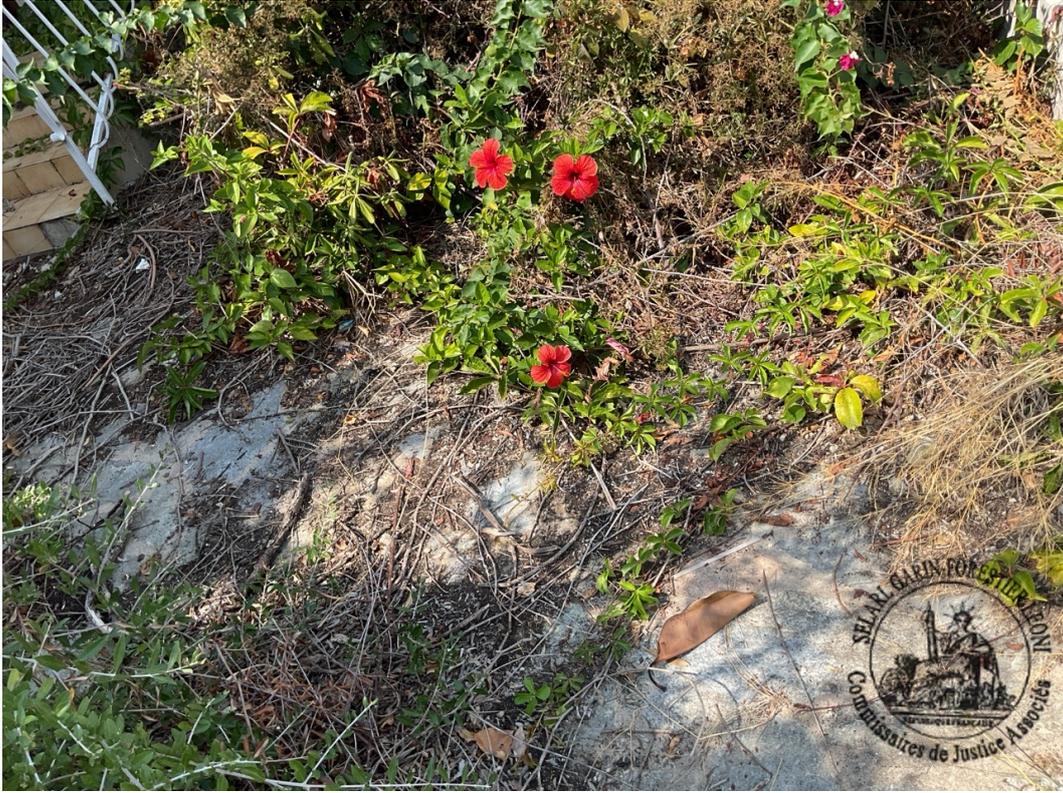
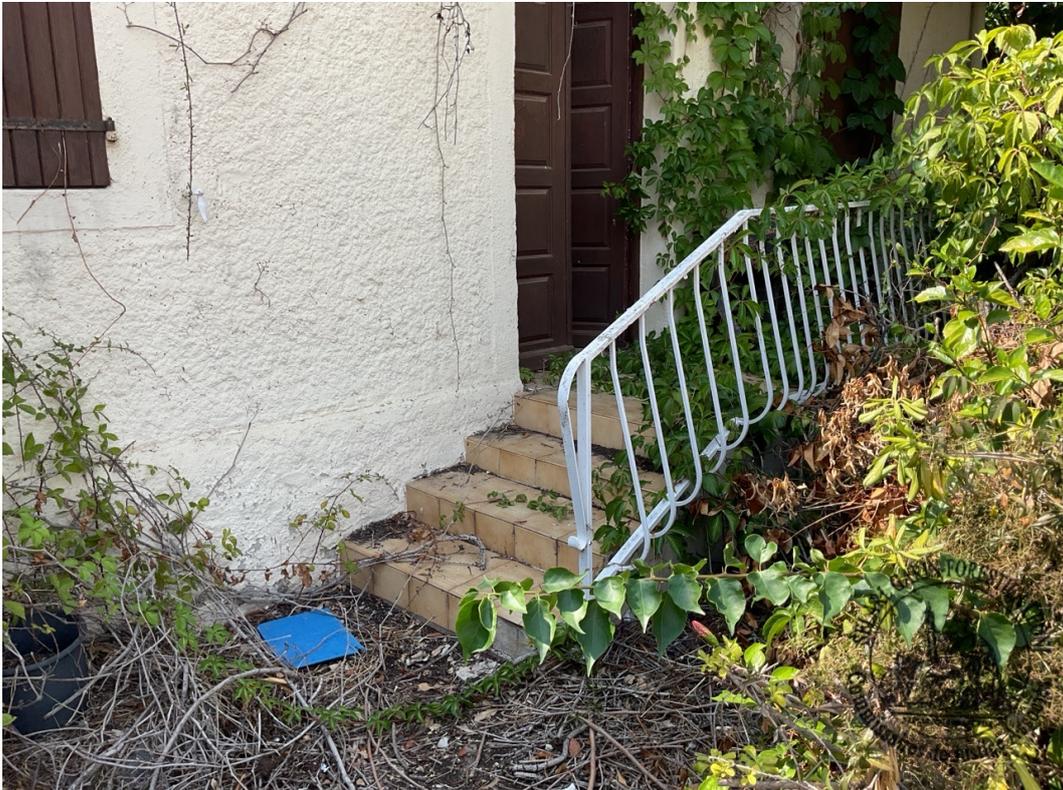
Je constate que l'accès à la propriété, se fait par un petit portail composé de devant en métal. Je note que celui-ci est un mauvais état.

Je note qu'elle est clôturée par muret, crépi en mauvais état, surmonté d'un grillage.

Je remarque que le sol devant la maison est recouvert de pierres. Je note la présence de végétation dense et en friche. Je note que l'on accède à la bâtisse par une volet de marche en mauvais état, bordée par une rambarde en métal.

Je constate que l'entrée est surmontée d'une marquise composée d'une structure en métal et de verre en mauvais état.

Je remarque enfin là encore la présence de tuiles en bordure de toit en mauvais état.

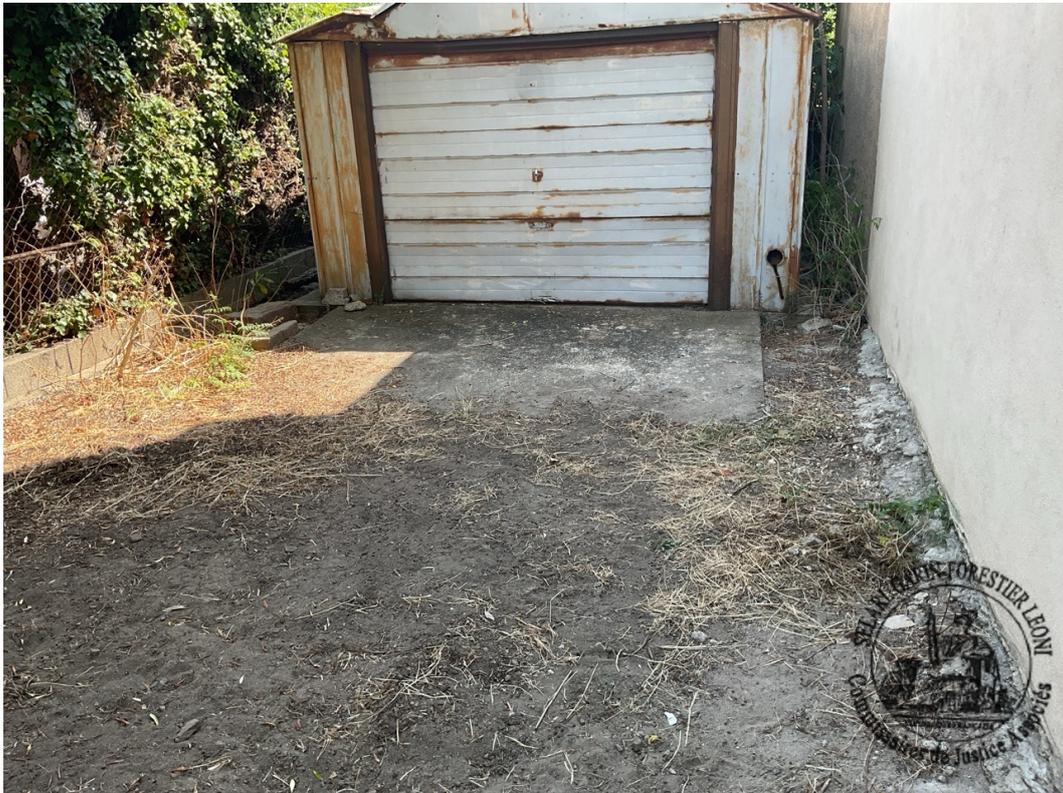
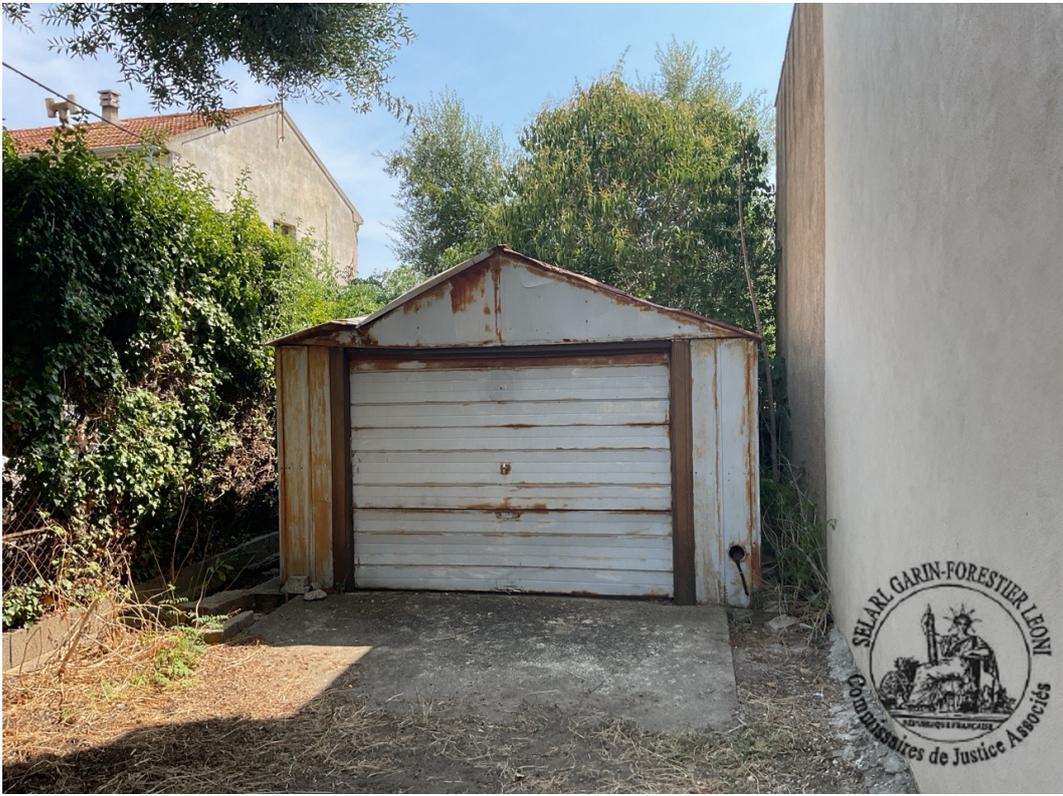
Après quelques mètres, je constate la présence d'une dalle et je distingue la présence d'un vieux garage composé de plaques de métal vétustes.
