## **PROCES-VERBAL DE CONSTAT**

- ALATA (20167), lotissement San Benedetto, Castagnola, 6, avenue des Palmiers : une maison d'habitation élevée sur sous-sol et rez-de-chaussée, figurant au cadastre de ladite commune section B numéro 883 pour une contenance de 10a 20ca.

**Atteste m'être transportée ce jour, le TREIZE MARS DEUX MILLE VINGT-CINQ à 15 HEURES ET 30 MINUTES, à ALATA, lotissement San Benedetto, Castagnola, 6, avenue des palmiers, où étant, je procède aux opérations et aux constatations suivantes :**

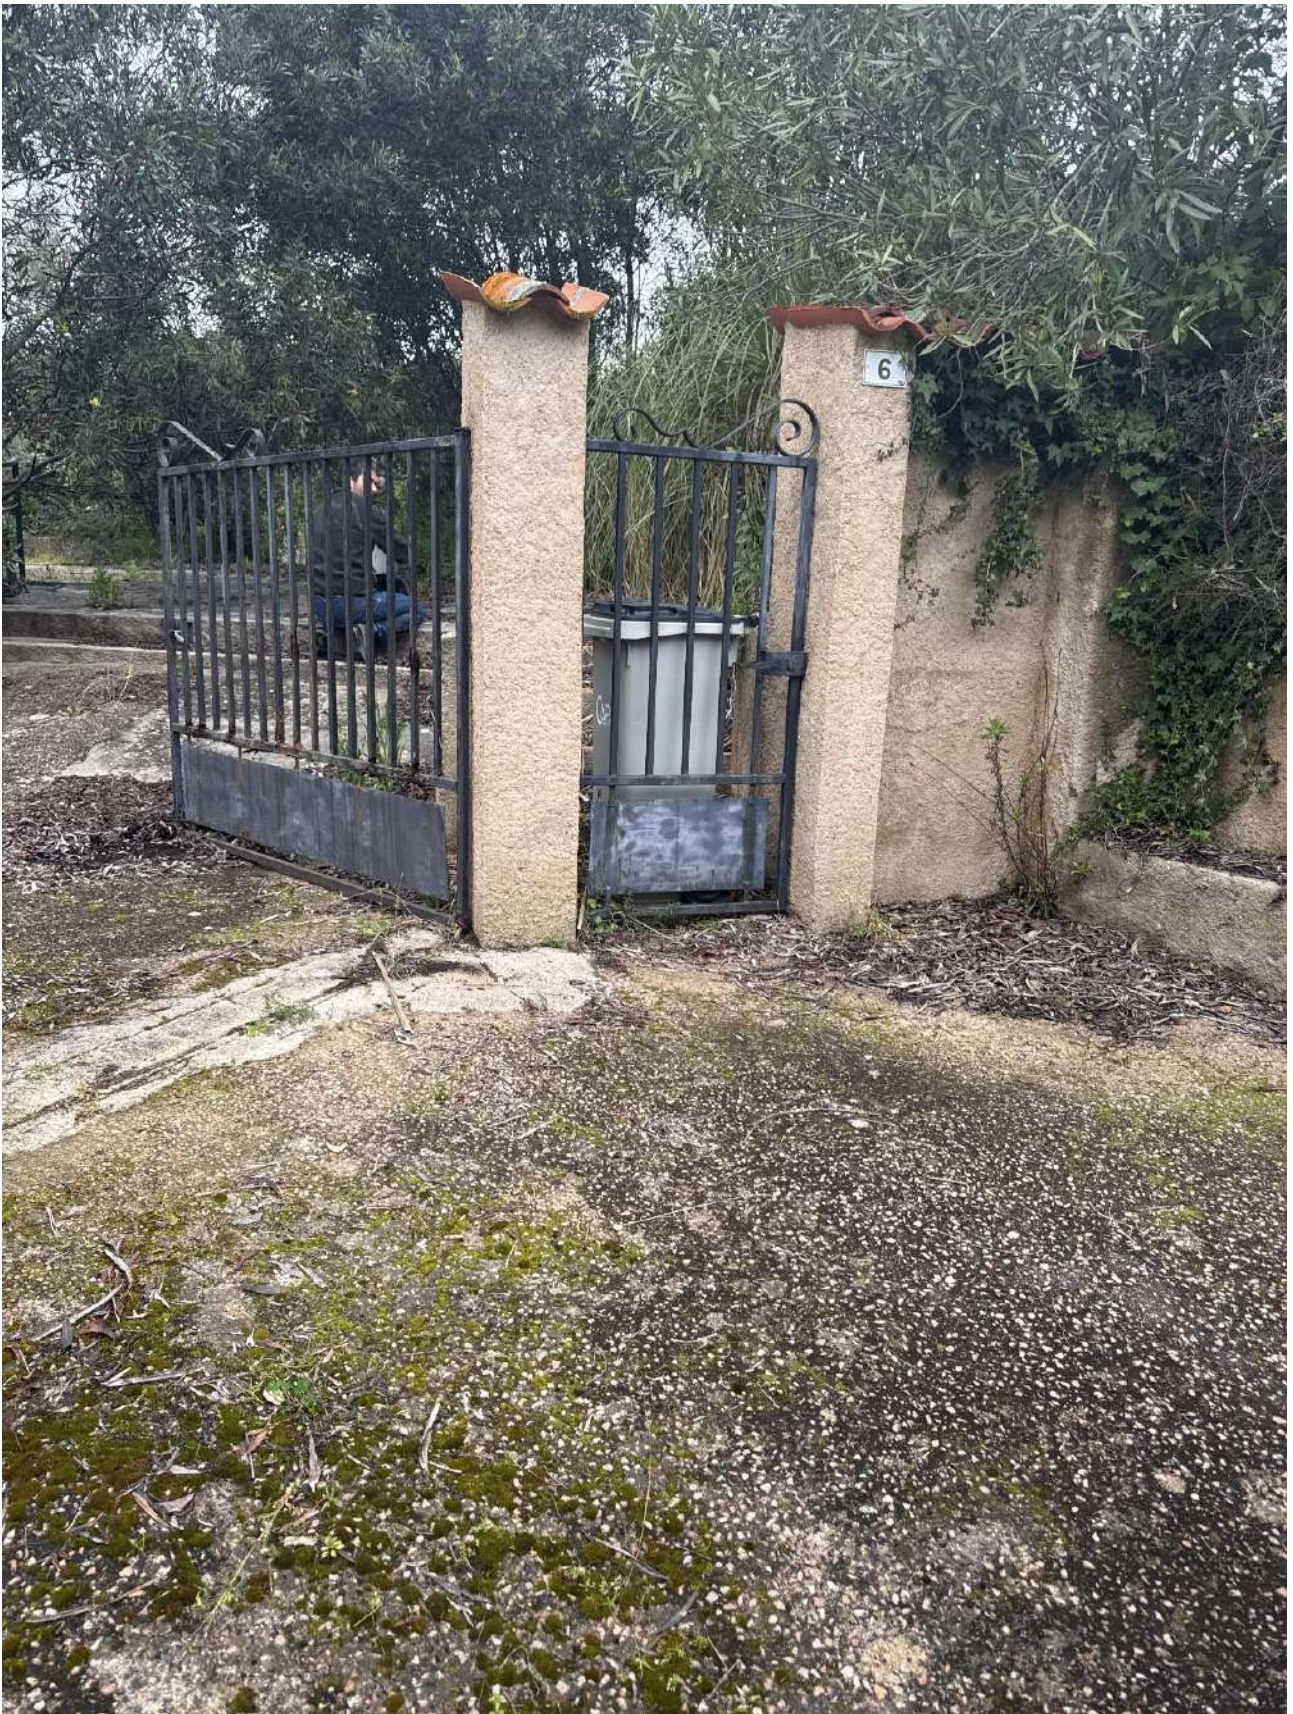
Je constate une pente bétonnée en très mauvais état qui permet d'accéder à un portail extrêmement vétuste, rouillé et un portillon sur ma droite.

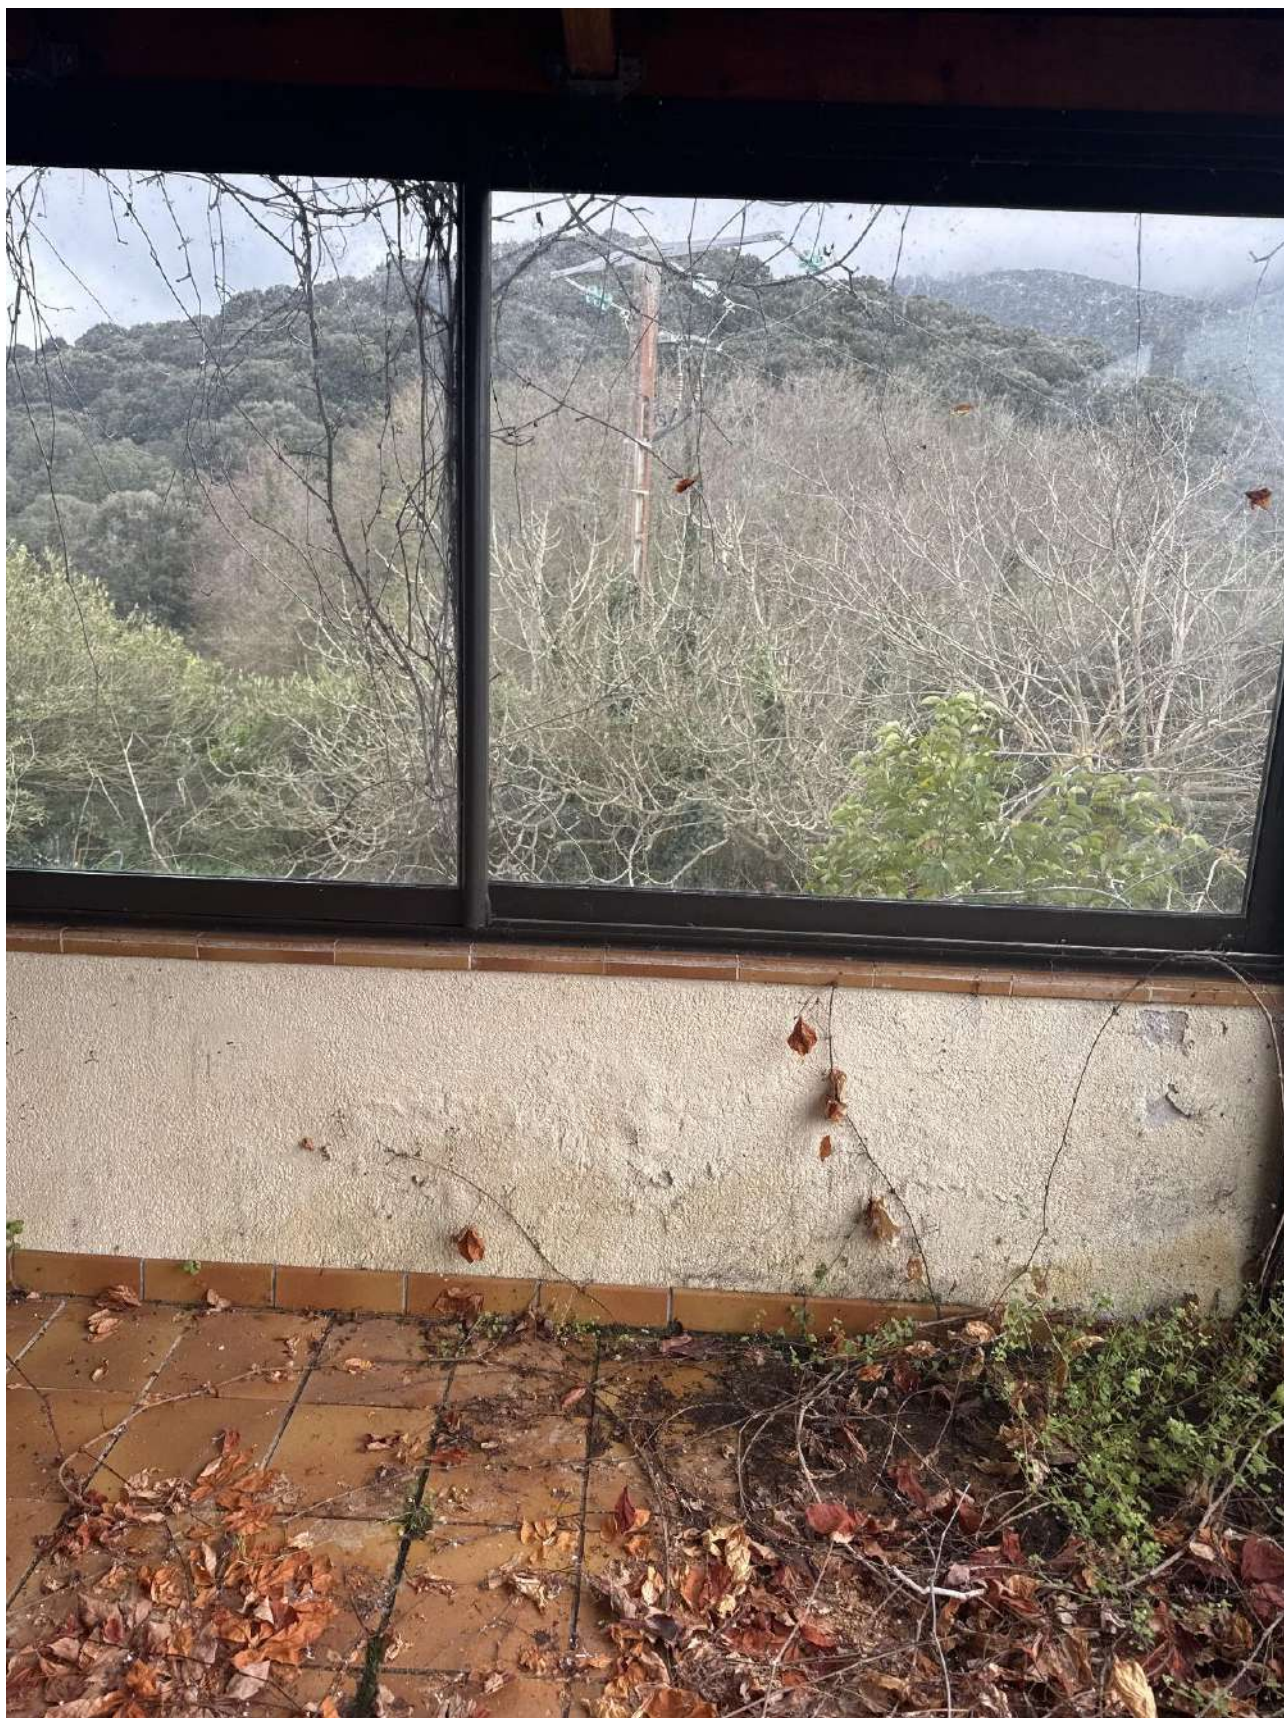
Je constate qu'au niveau de cette véranda se trouvent trois autres baies vitrées en aluminium de couleur marron à double vitrage. Je constate que le sol est recouvert de carrelage type terre cuite. Je constate des plinthes en faïence. Je constate que sous les fenêtres se trouvent d'importantes traces d'infiltrations d'eau et que l'entièreté des murs sont cloqués.

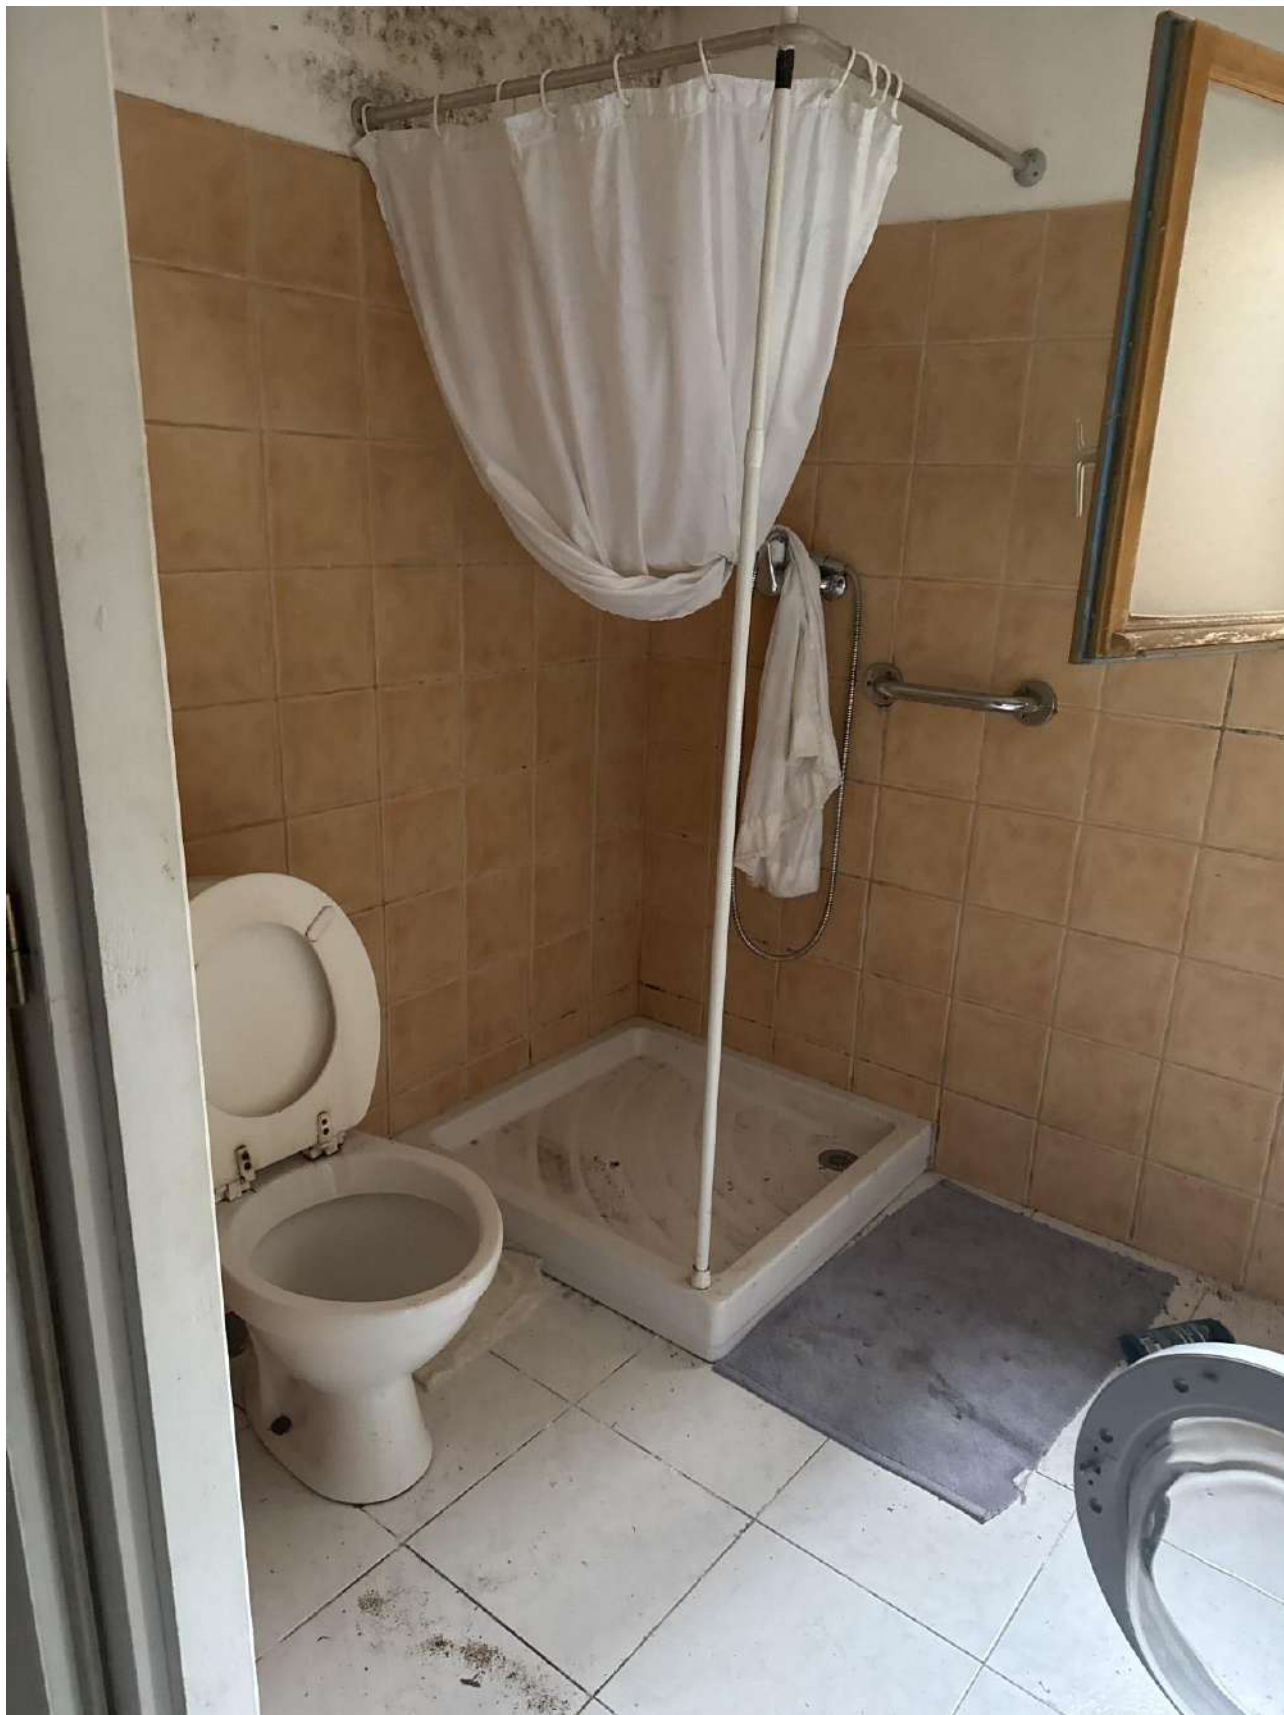
Je constate que les murs sont remplis de salpêtre et de moisissures.

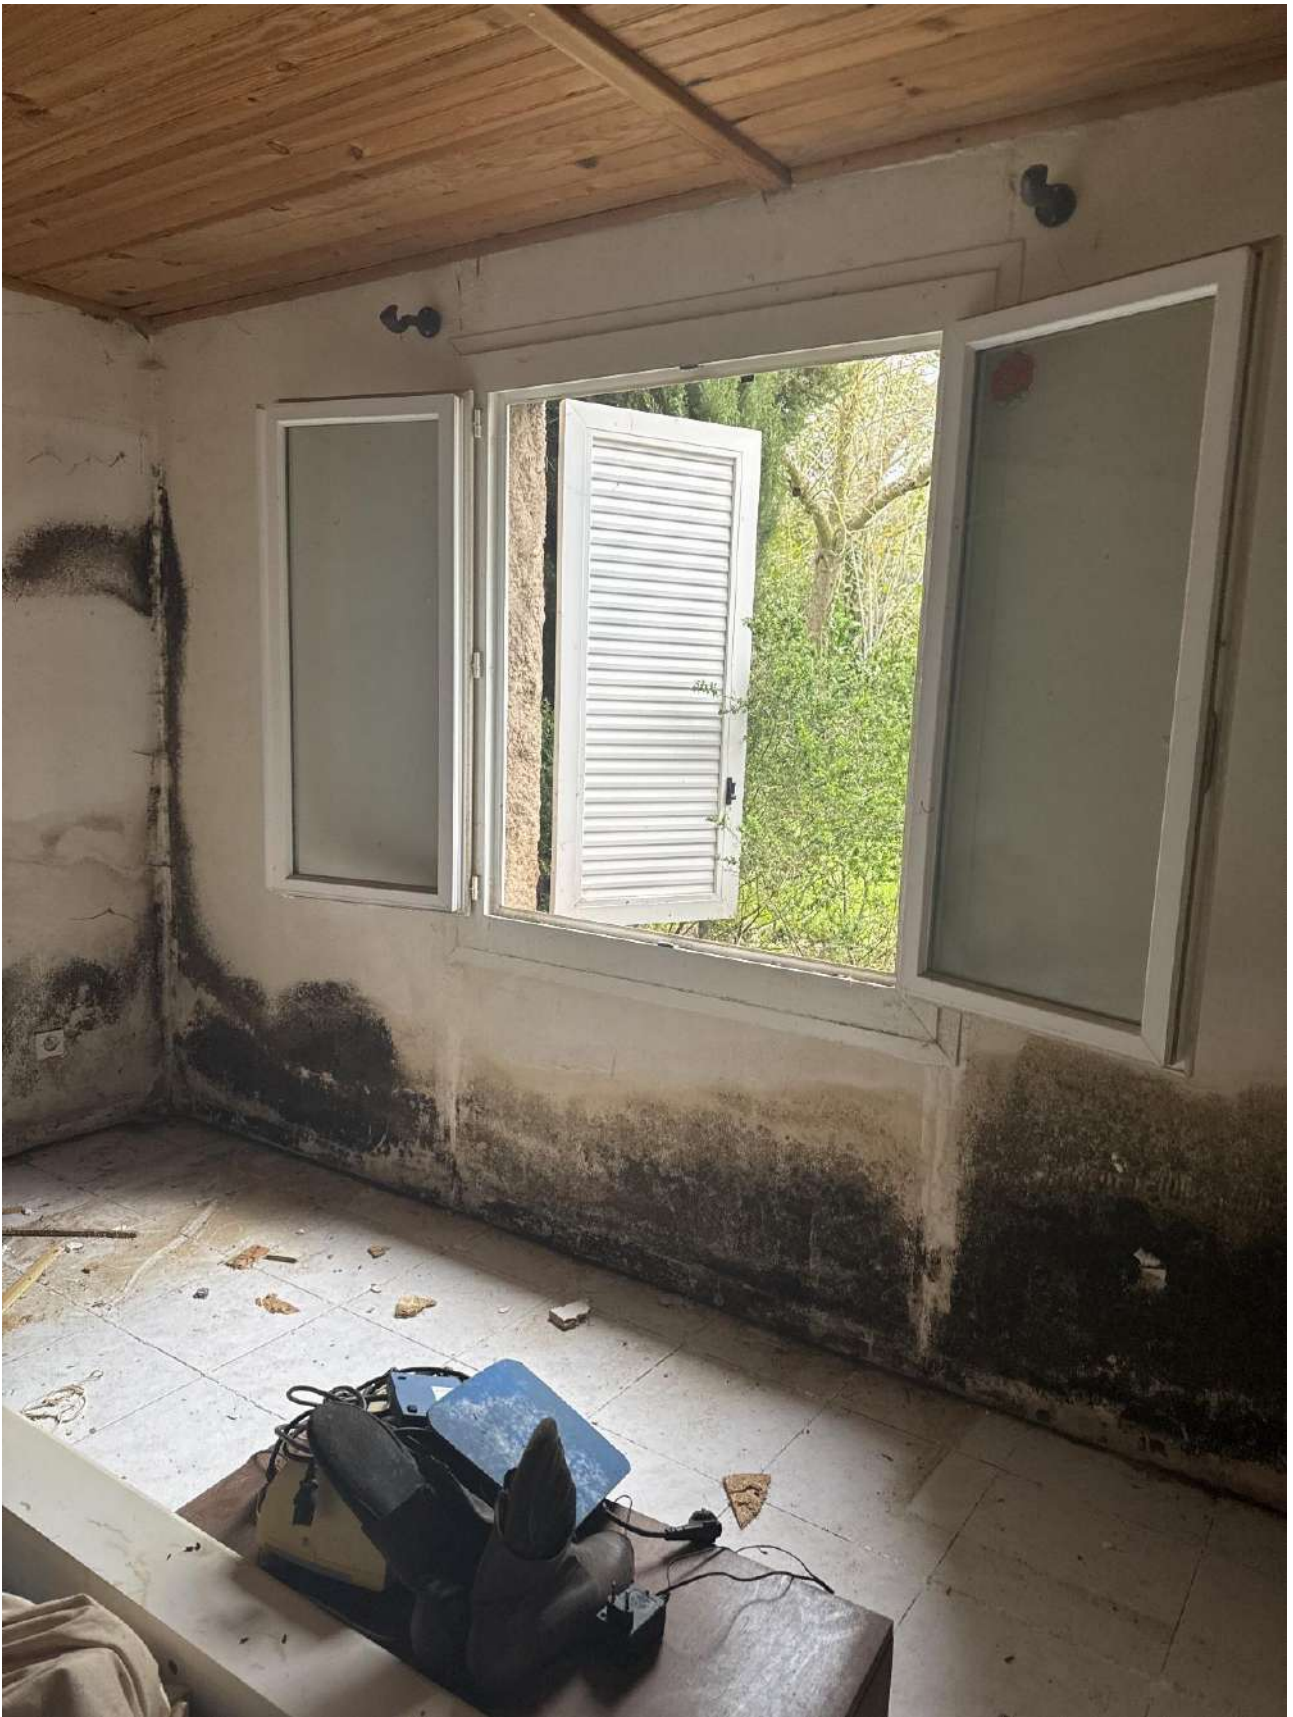
Je constate que la chambre est insalubre.

Je constate que les murs sont remplis de moisissures et de salpêtre, notamment le bas des murs.

Je constate que les murs sont recouverts de peinture blanche, extrêmement vétuste.

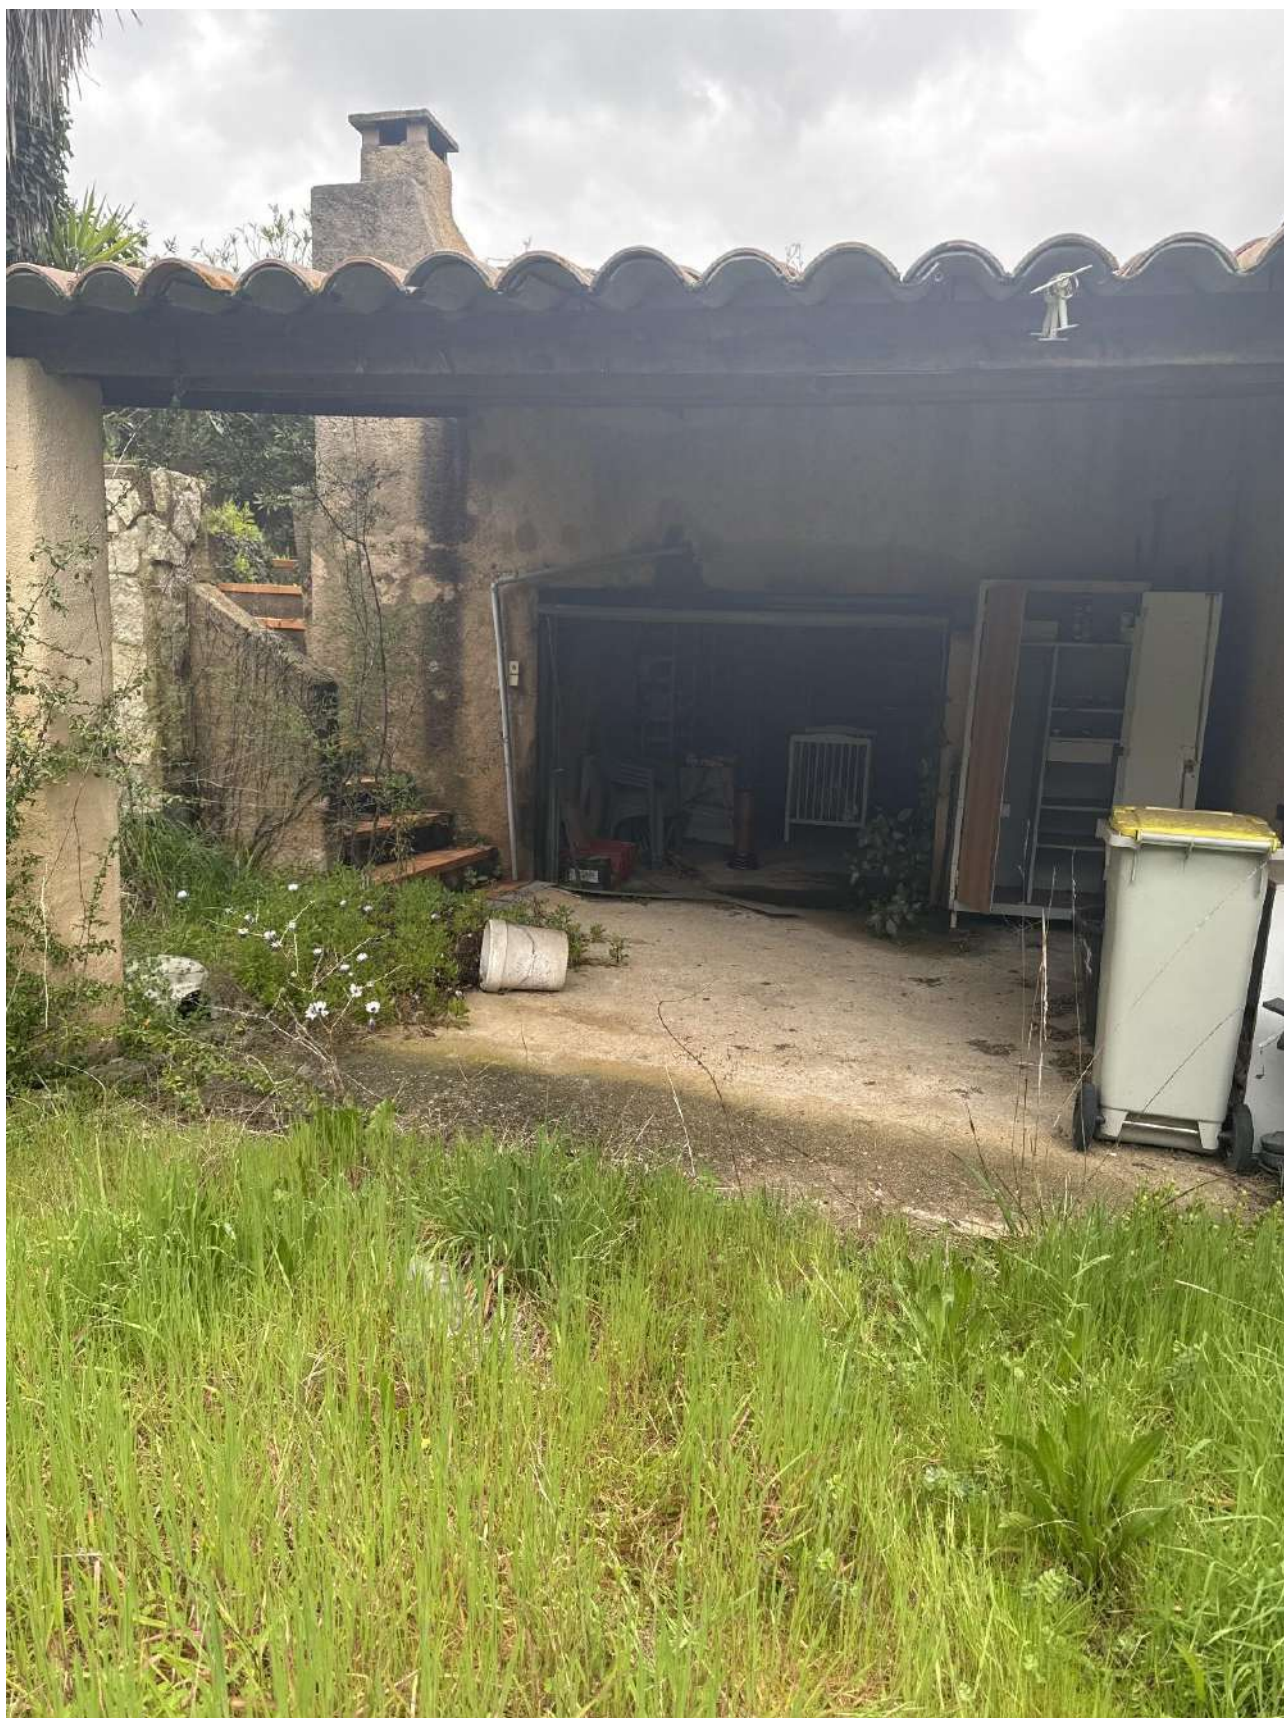
A l'extrême droite de la maison, je constate un préau recouvert de tuiles en fibrociment, ouvert, qui permet d'accéder à un volet métallique rouillé et à un garage

Je constate que, devant le préau, que se trouve une grille d'évacuation des eaux pluviales, bouchée.
