**PROCES VERBAL DE CONSTAT****L'AN DEUX MILLE VINGT TROIS ET LE VINGT HUIT MARS****A la requête de :****Références bancaires :****IBAN :**

Me suis rendu ce jour sur le territoire de la commune de GALERIA (20245) aux fins de description des biens ci-après détaillés, et en présence de Monsieur VINCIGUERRA Jean Baptiste, Expert Immobilier au sein de la SAS CORSEXPÉRIMMO en charge des diagnostics :

Procès-verbal de description du 28 mars 2023.

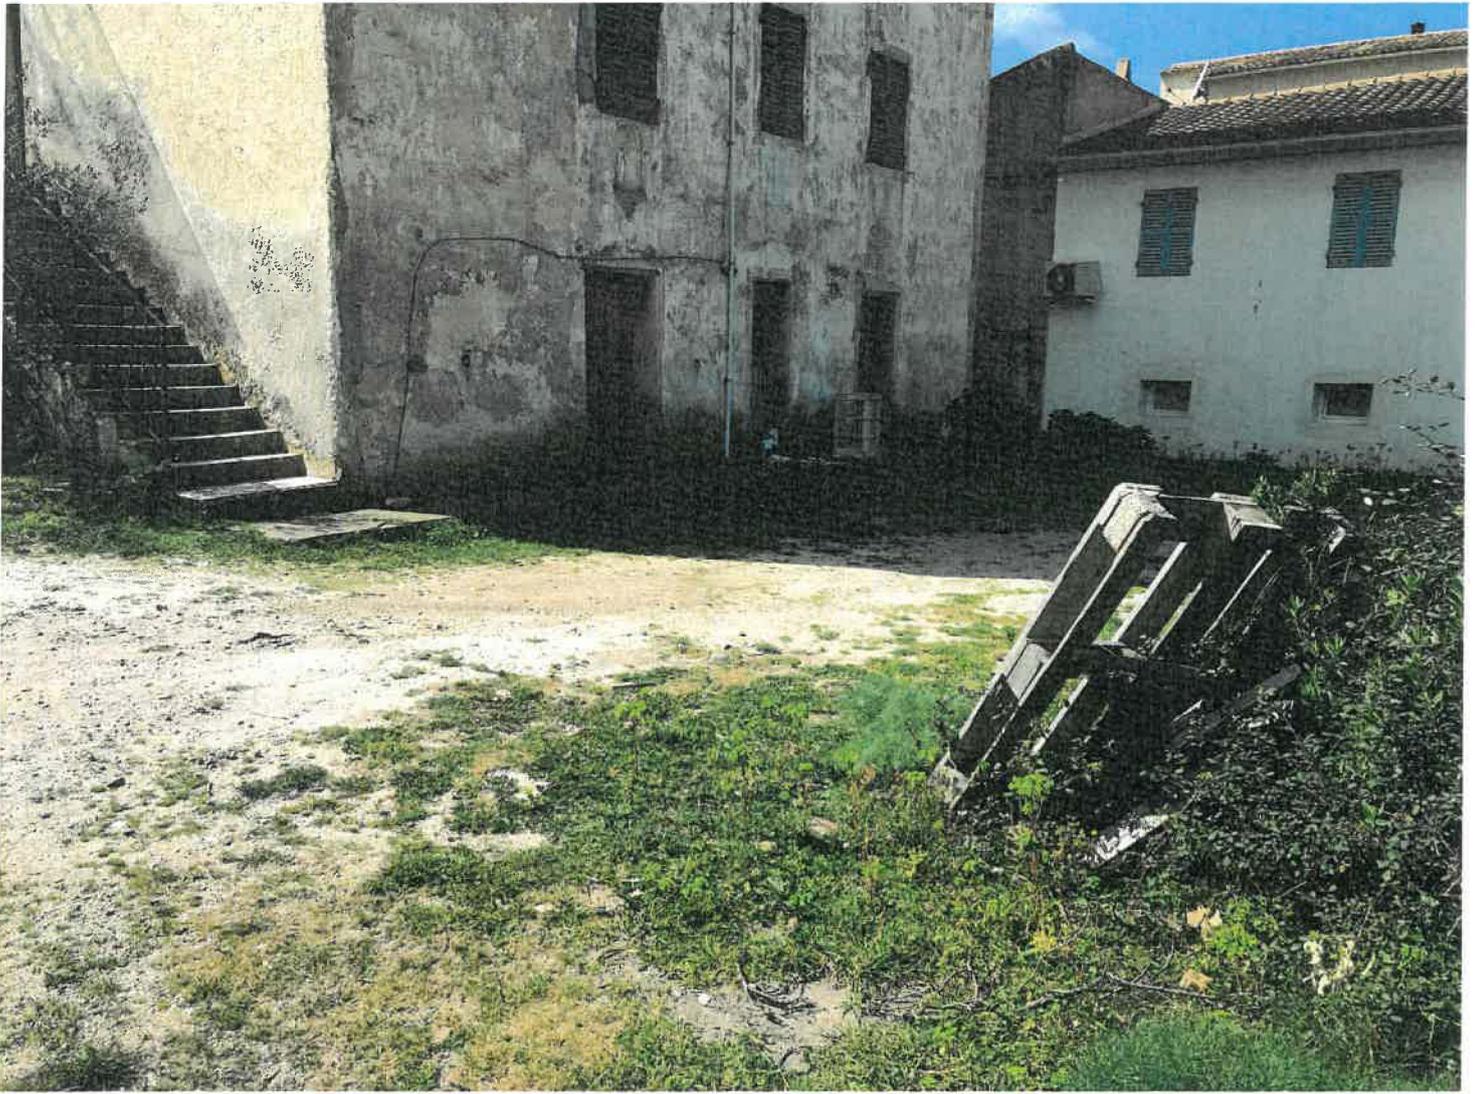
Photo n°1

La parcelle AC n°490 est plane et accessible par la voie publique. Cette même parcelle peut servir d'aire de stationnement pour l'immeuble AC 127 à qui elle donne accès aux caves ci-dessous décrites (**photo n°1**) ;

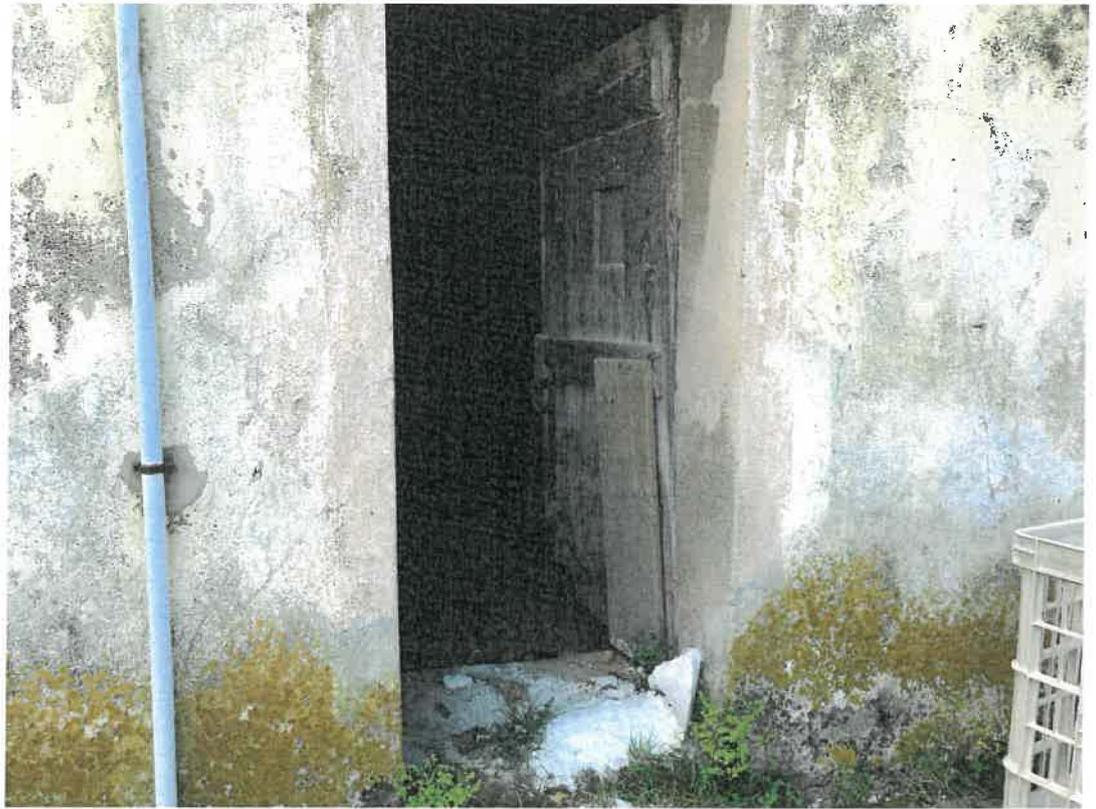
Photo n°11

La seconde de ces caves est située au centre de ce même rez-de-jardin et laisse voir un état sensiblement similaire à celui de la cave ci-dessus décrite. Cette cave est d'une superficie de **SEIZE METRES ET CINQUANTE TROIS CENTIMETRES CARRES (16.53 m²)**. L'ensemble est en très mauvais état (**photos n°11 à n°16**).

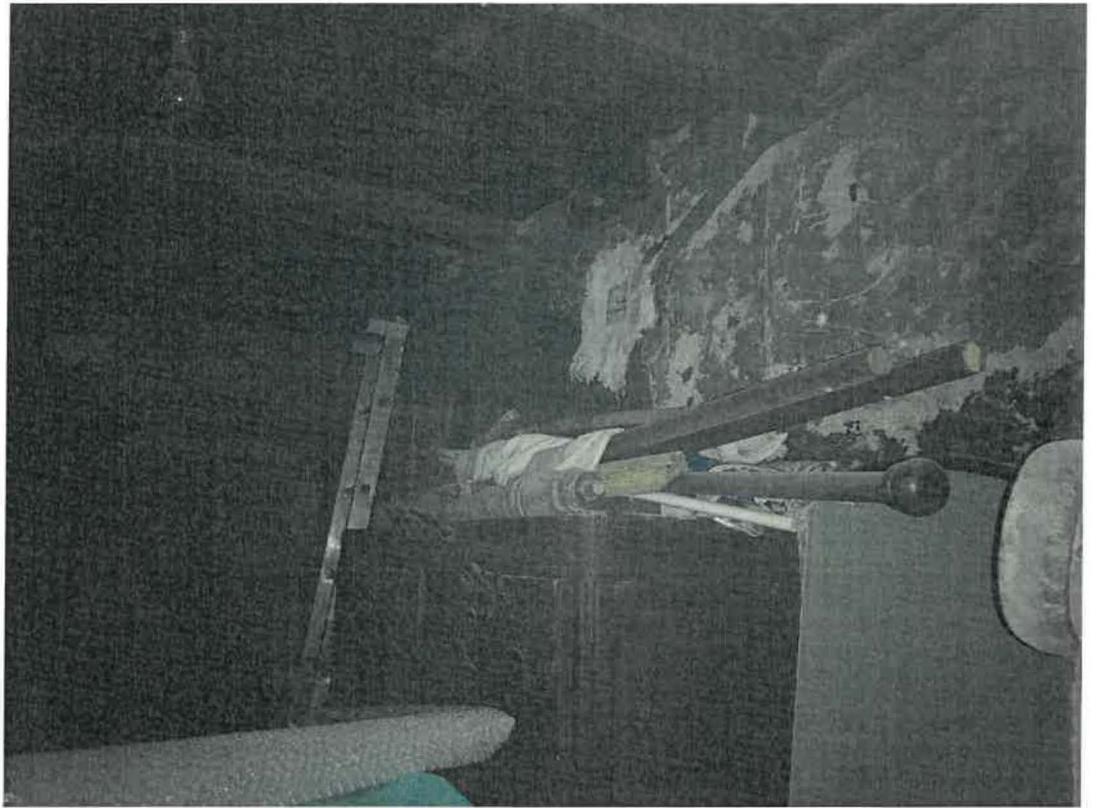
Photo n°19

La troisième de ces caves, située à droite de l'immeuble édifié sur cette parcelle AC 127, est accessible également à partir de l'un des locaux à usage d'habitation situé au premier niveau du même immeuble à usage d'habitation, par un escalier en pierre (**photos n°17 et n°18**). Cette cave est d'une superficie de **SEIZE METRES ET QUARANTE CINQ CENTIMETRES CARRES (16.45 m²)**. L'ensemble est en mauvais état (**photos n°19 à n°23**) ;

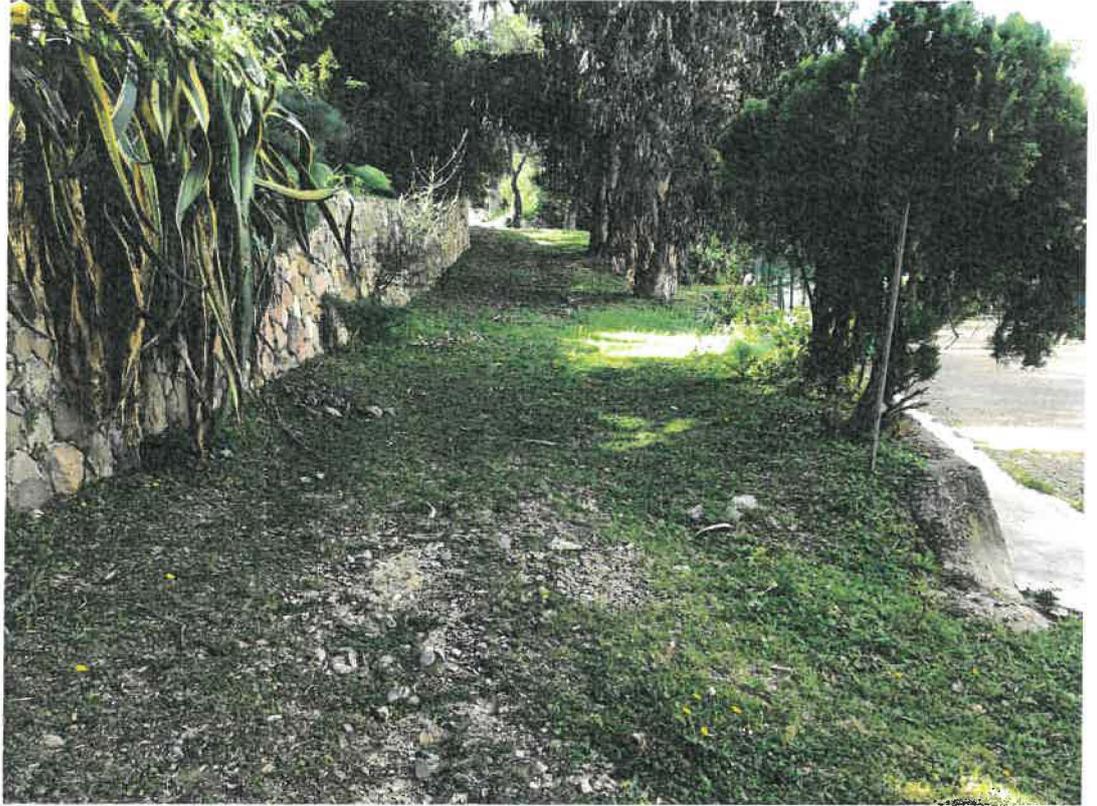
Photo n°26

Ce complexe d'hébergement touristique est accessible par un portail métallique fixé entre deux piliers en pierres, au-delà duquel une voie en terre, bordée d'espaces sommairement végétalisés et relativement entretenus, jusqu'à l'aire de stationnement bétonnées, desservant les immeubles et installations ci-après décrits (**photos n°24 à n°27**) ;

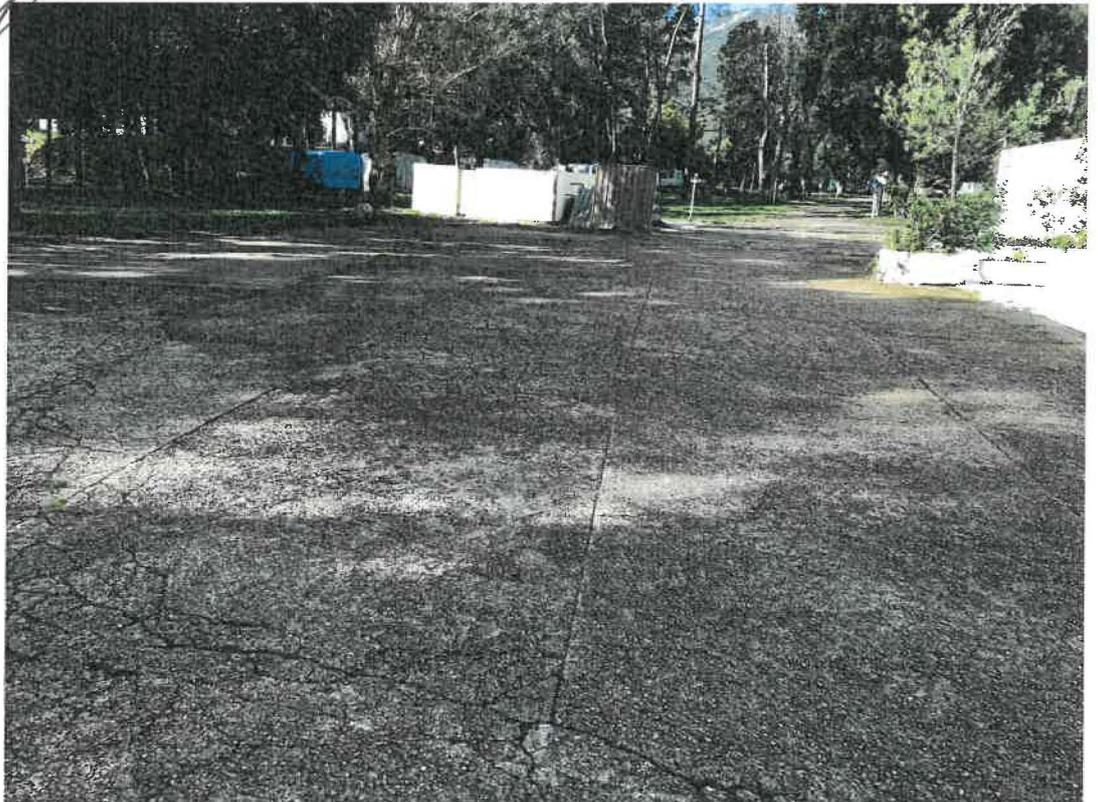
Photo n°28

La superficie de ce complexe dédiée au camping et accueil de camping-cars laisse voir une première aire accolée au bâtiment SUD de l'hôtel ci-après décrit. Cette aire est équipée de lavabos, WC et douches en état d'usage voire en mauvais état, fixés sur des bâtis maçonnés présentant le même état décrépi. Une portion de ces sanitaires est couverte par une toiture en mauvais état constitué de tuiles posé sur une charpente en bois. Le sol de cette aire est bétonné et en mauvais état.

L'ensemble est vétuste (**photos n°28 à n°38**) ;

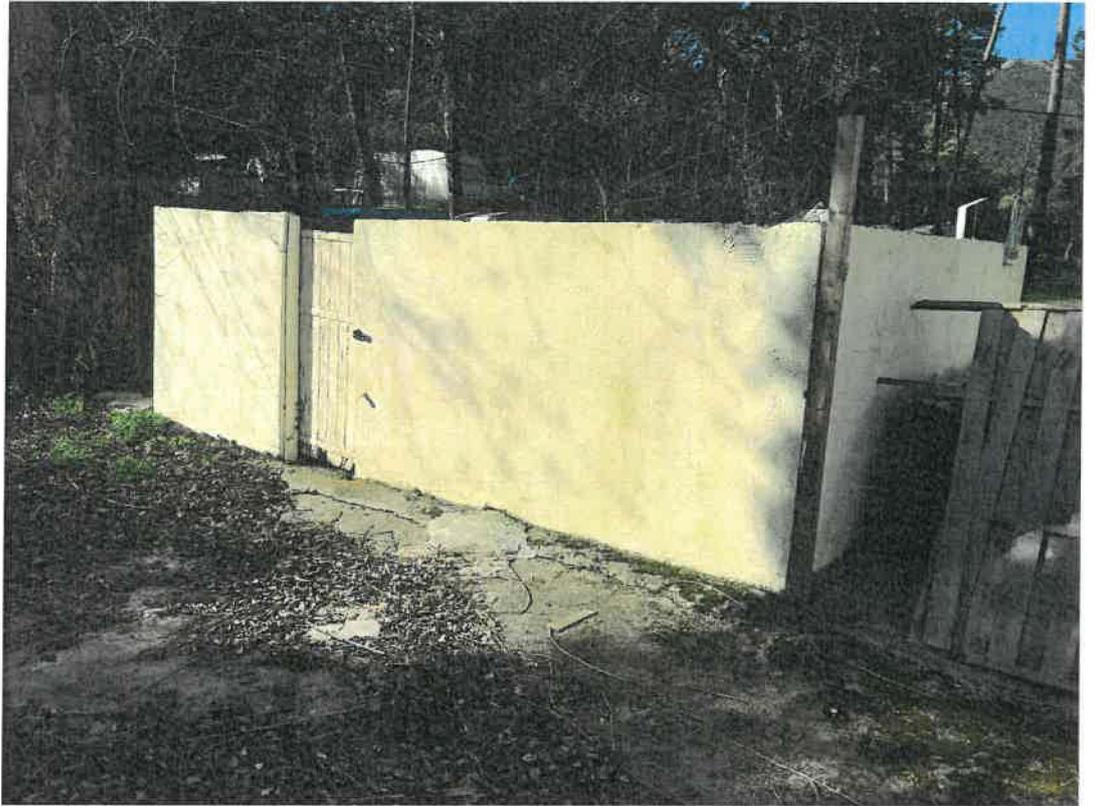
Photo n°39

En face de cette aire sanitaire se situe un local à ordures, dépourvu de toute couverture (**photos n°39 et n°40**) ;

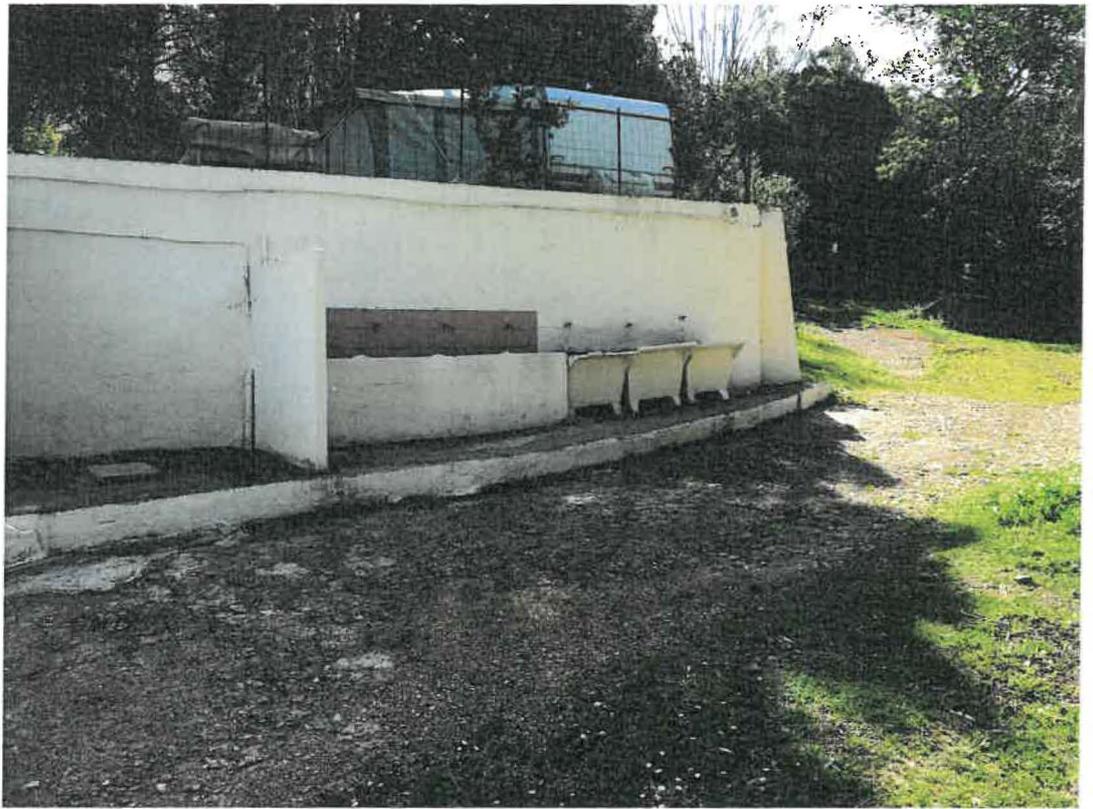
Photo n°41

Au centre de la superficie dédiée au camping et camping-cars se situe une seconde aire sanitaire comprenant également des douches, WC et lavabos. Cet espace est partiellement carrelé, sommairement et incomplètement couvrir. L'ensemble est très décrépi (**photos n°41 à n°47**) ;

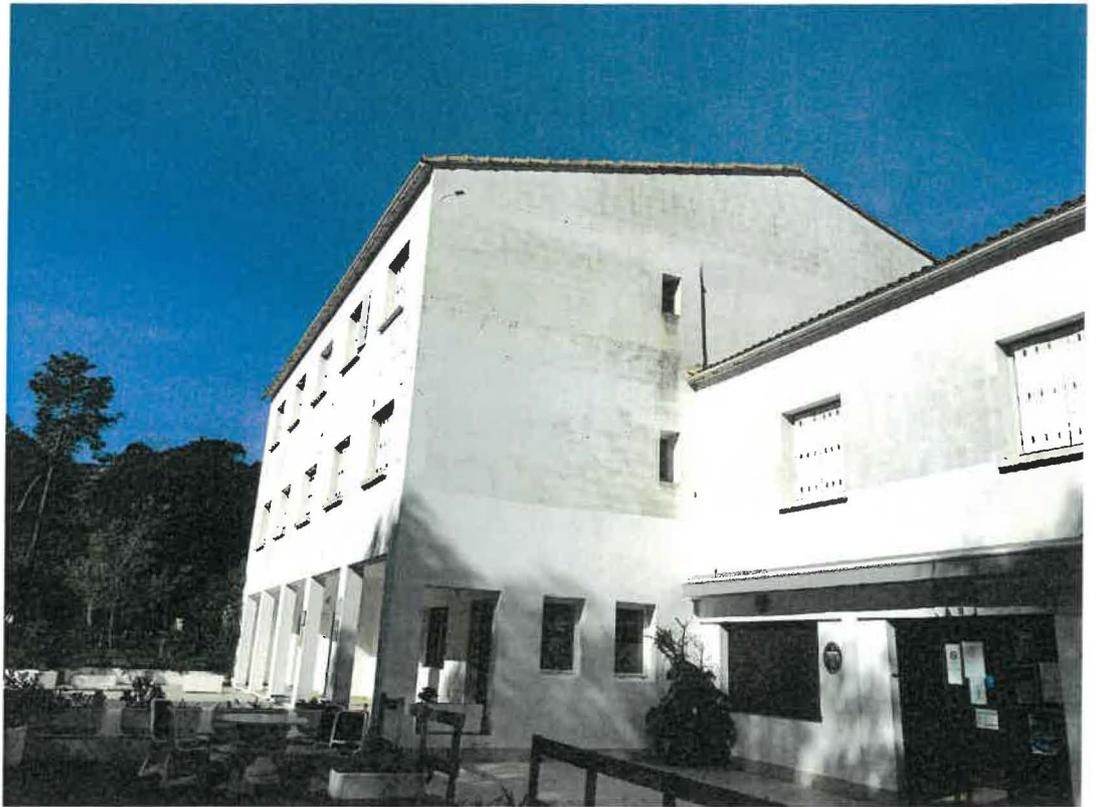
Photo n°69

Ces immeubles laissent voir des façades défraîchies et dont le revêtement est écaillé et faïencé. Les menuiseries visibles en façades sont en mauvais état, tel que décrits pour les chambres, dépendances et appartements ci-après décrits. Il en des mêmes des parvis de ces deux immeubles qui laissent voir deux couleurs de carrelage différente, lesdits carrelage étant , notamment sur l'extrémité desdits parvis en mauvais état (**photos n°69 à n°80**) ;
