## PROCES VERBAL DE DESCRIPTION D'UN IMMEUBLE

Sur la commune de PROPRIANO (20110) en la copropriété cadastrée section A numéro 712, sis Villa Pascal- 2 rue Sorba, le lot n°1 consistant en un local à usage d'habitation et appartenant à

Procès-verbal de description du 8 avril 2025.

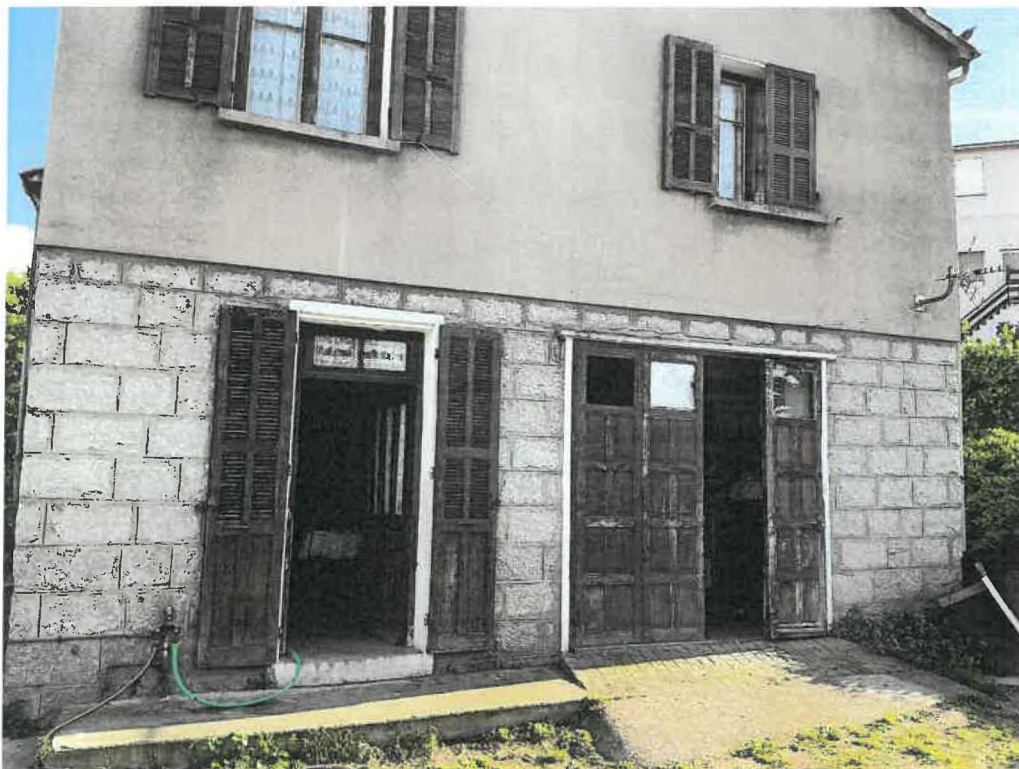
Photo n°1

Le lot n°1 se situe au rez-de-chaussée du dit immeuble et dispose d'un premier accès par une porte fenêtre en bois avec volets donnant sur la cuisine du dit lot (**photo n°1**) et d'un second accès par une porte donnant sur le dégagement à l'extrémité du couloir ci-après décrit (**photo n° 2**) ;

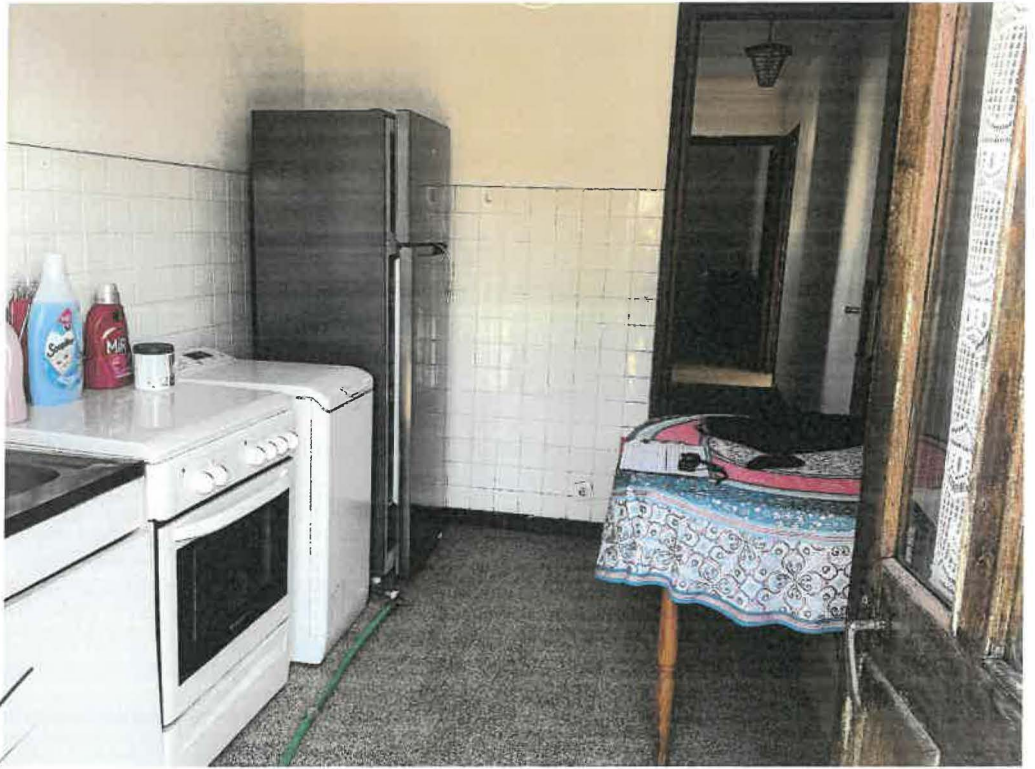
Photo n°3

- Une cuisine d'une superficie de **SEPT METRE ET CINQUANTE SIX CENTIMETRES CARRES (7.56 M²)** (**photos n° 3 à n°6**). Cette cuisine est équipée d'un évier en inox avec un bac et de sa robinetterie. Le mur situé au dessus du dit évier est carrelé de carreaux de faïence blancs. L'ensemble est en état d'usage et défraîchi ;

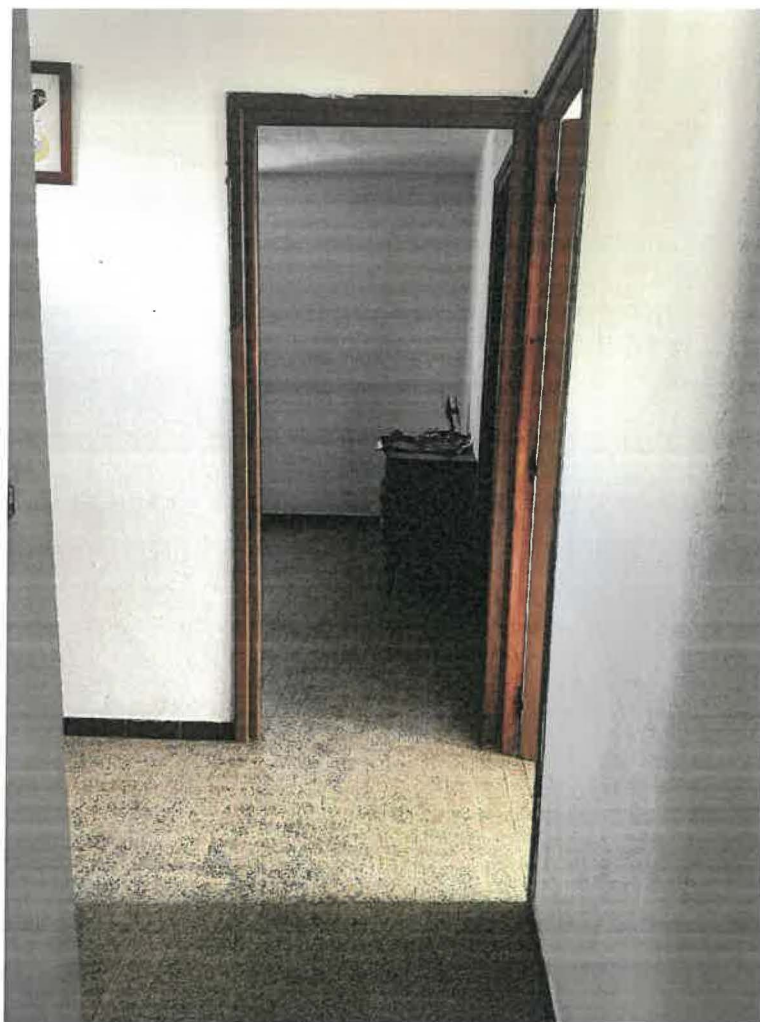
**Photo n° 7**

- Un couloir avec à son extrémité un dégagement pour une superficie totale de **SIX METRES ET QUATRE VINGT HUIT CENTIMETRES CARRES (6.88 M<sup>2</sup>) (photo n°7)**. L'ensemble est en état d'usage et défraichi ;

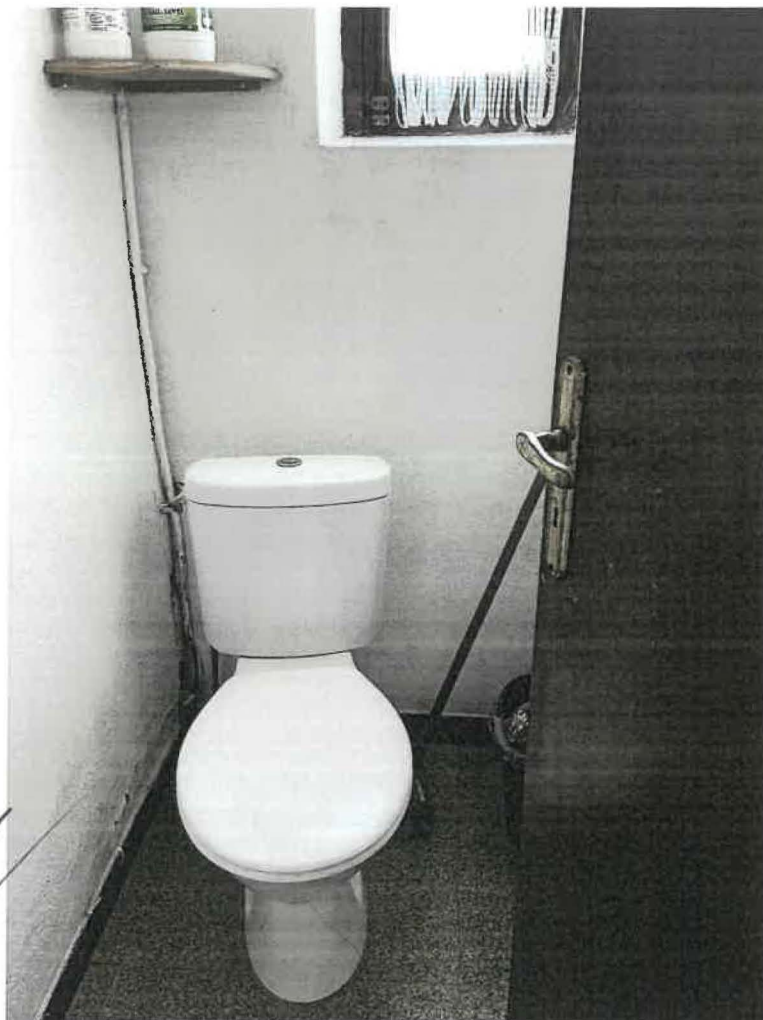
**Photo n°8**

- A gauche :
  - Un WC d'une superficie **d'UN METRE ET CINQUANTE DEUX CENTIMETRES CARRES (1.52 M<sup>2</sup>) (photo n°8)**. Le sanitaire de ce WC est en état d'usage. L'ensemble est en état d'usage et défraichi ;

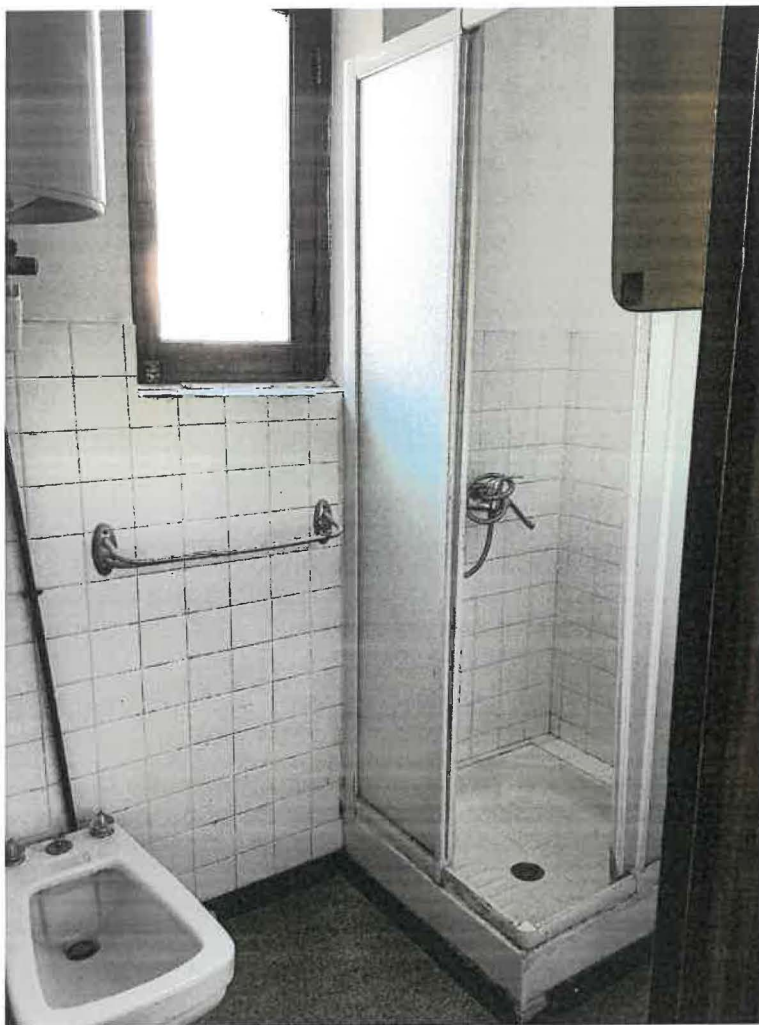
**Photo n°9**

- Une salle d'eau d'une superficie de **TROIS METRES CARRES (3.00 M<sup>2</sup>)**. Cette salle d'eau comprend un évier, un bidet et une cabine de douche. Les sanitaires et leur robinetterie ou accessoires sont en état d'usage (**photos n°9 à n°12**). L'ensemble est en état d'usage et défraichi ;

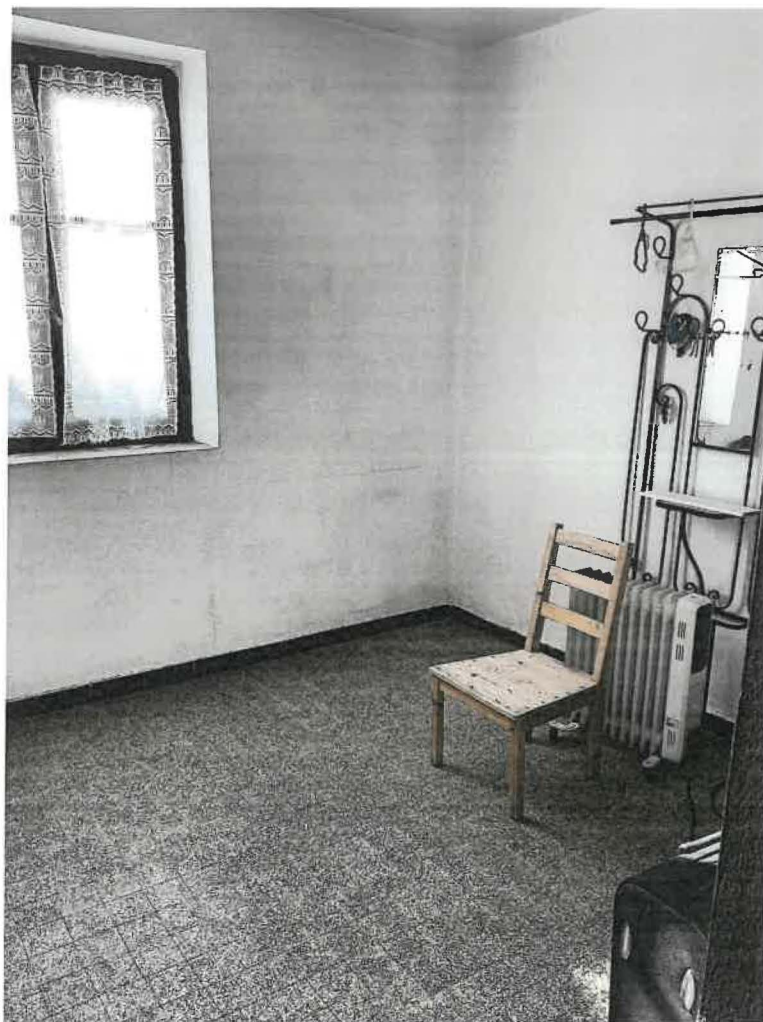
**Photo n°13**

- A droite une chambre d'une superficie de **HUIT METRES ET SOIXANTE DOUZE CENTIMETRES CARRES (8.72 M<sup>2</sup>)** donnant sur un mur de soutènement latéral (**photo n° 13** ). L'ensemble est en état d'usage et défraichi

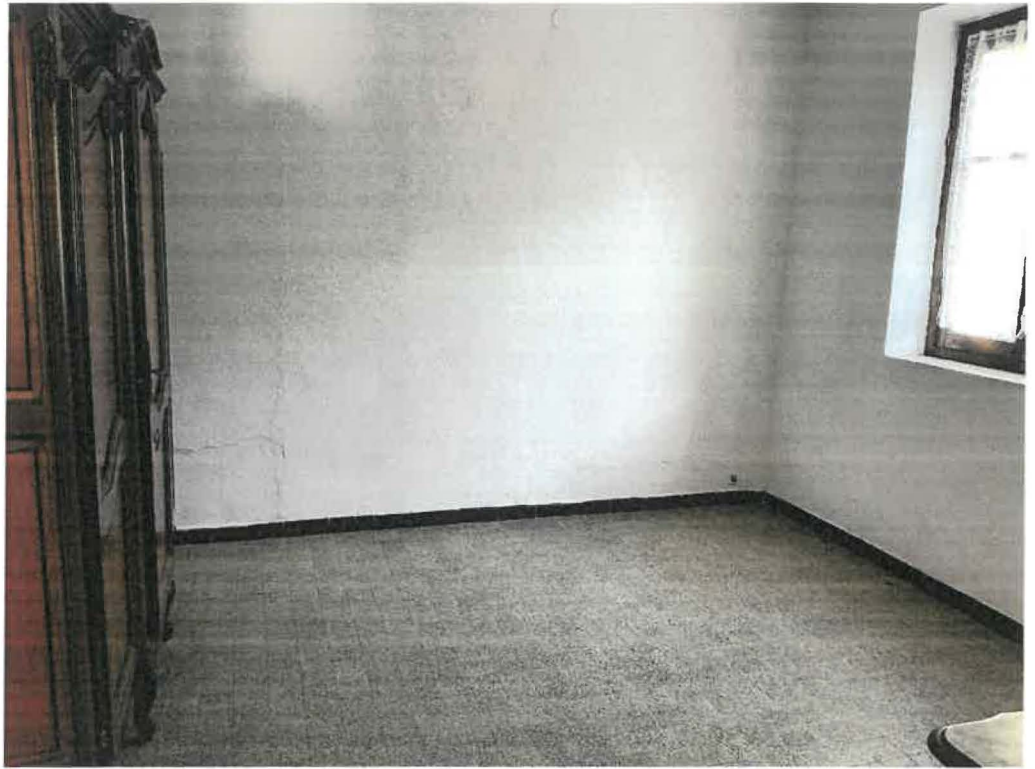
**Photo n°14**

- Au fond ;
  - Un séjour d'une superficie de **DOUZE METRES ET QUARANTE NEUF CENTIMETRES CARRES (12.49 M<sup>2</sup>) (photo n°14)** donnant sur l'arrière de l'immeuble et la bute qui délimite cette parcelle de terre.

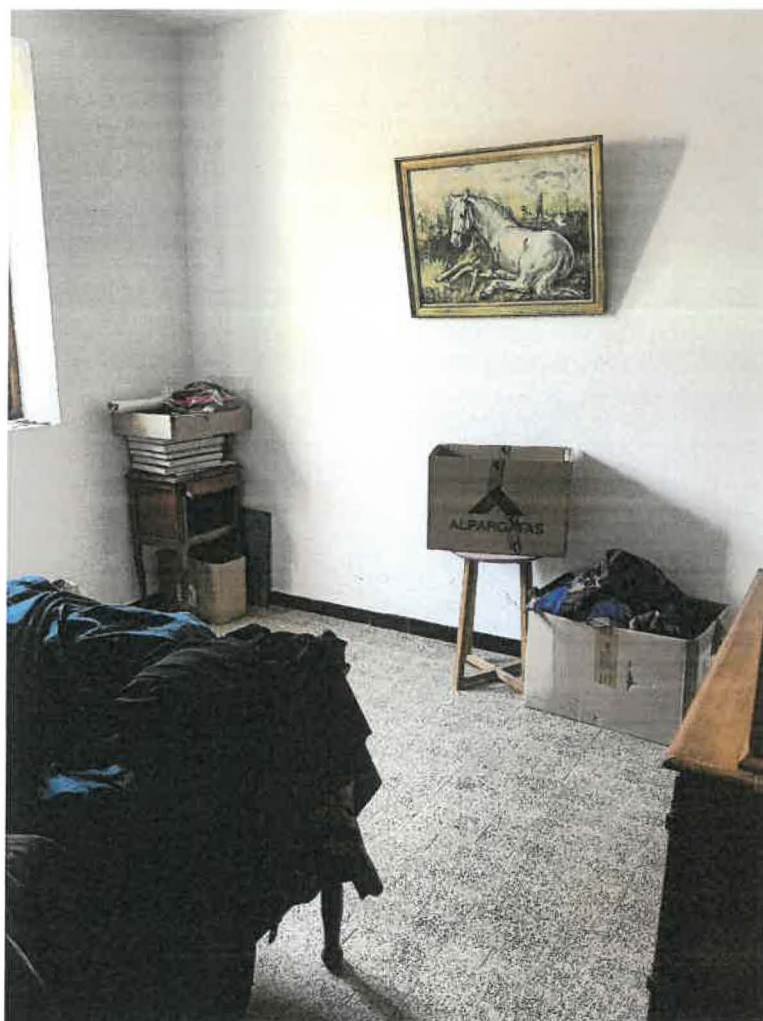
**Photo n°15**

- Une chambre actuellement utilisée comme un bureau, d'une superficie de **HUIT METRES ET SOIXANTE DIX SEPT CENTIMETRES CARRES (8.77 M<sup>2</sup>) (photo n°15)**. L'ensemble est en état d'usage et défraichi ;

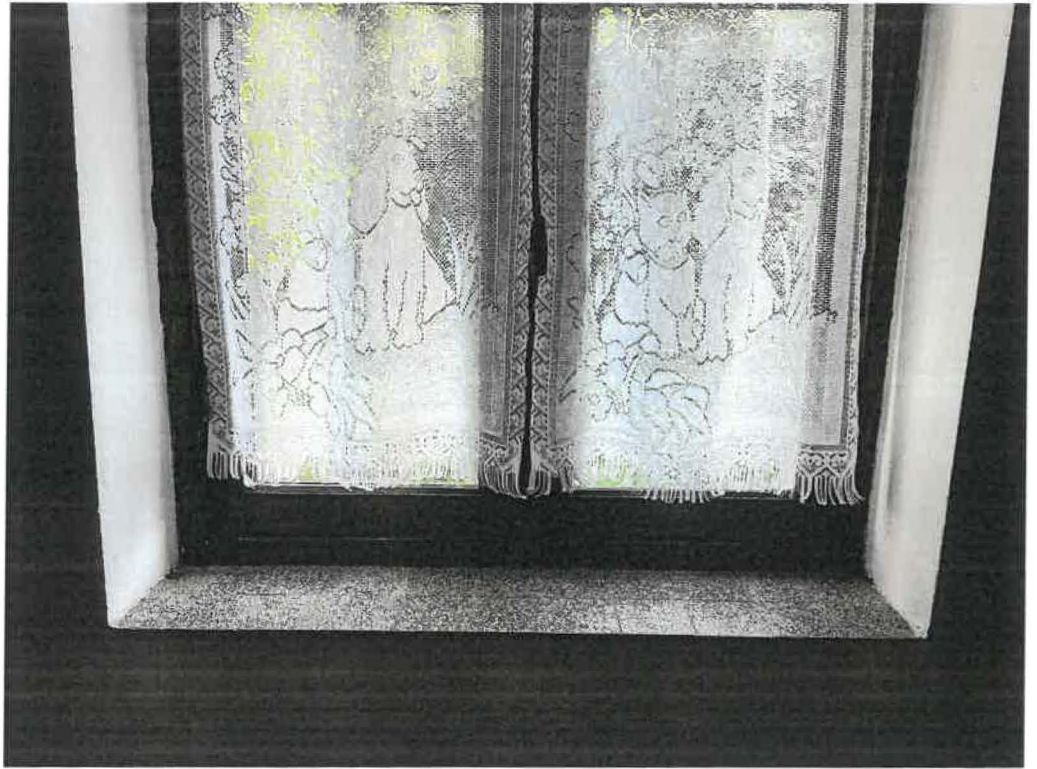
Photo n°16

Ses menuiseries extérieures sont toutes pourvues de volets et d'un simple vitrage. Lesdites menuiseries sont en bois et revêtues d'une peinture vernie défraichie (**photos n°16 et n°17**) ;

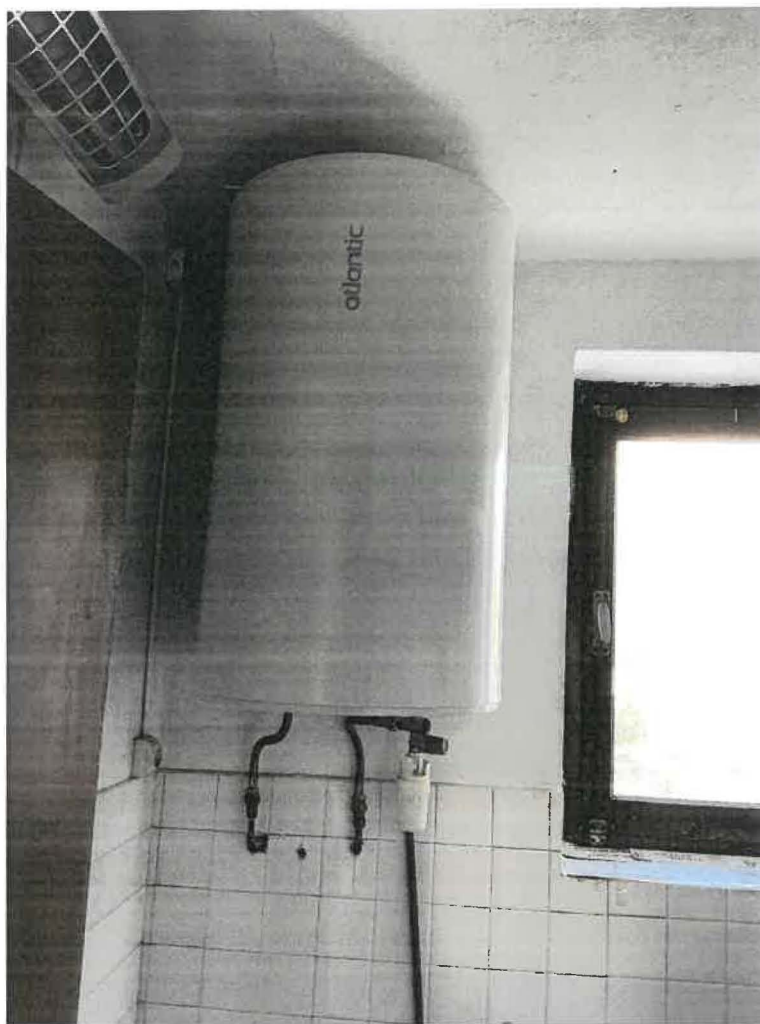
**Photo n°18**

L'alimentation en eau chaude du local est toujours assurée par un ballon d'eau chaude d'une capacité de CENT LITRES (100 L) et en état de fonctionnement (**photo n° 18**) ;

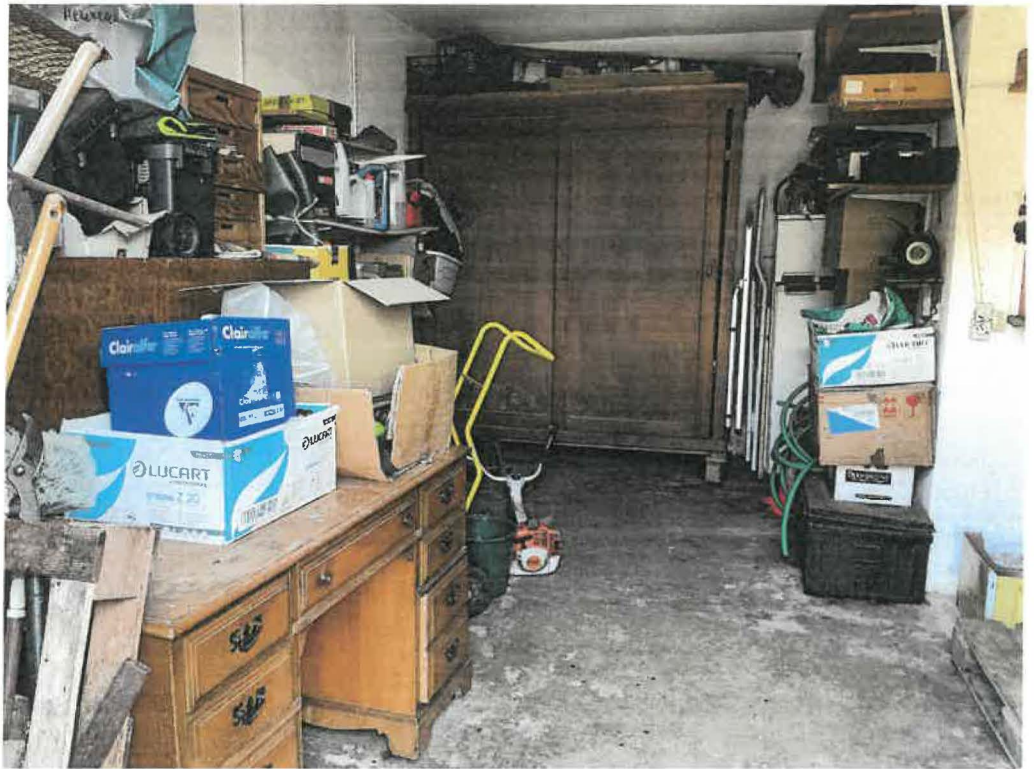
Photo n°19

Le tableau électrique se situe toujours dans le garage mitoyen de ce local. Ledit garage, laisse voir une dalle de béton, brute et des murs et plafond revêtus d'une peinture claire. Ce garage est d'une superficie de DIX HUIT METRES CARRES (18.00 m<sup>2</sup>) (**photos n° 19 à n°22**). L'ensemble est défraîchi ;

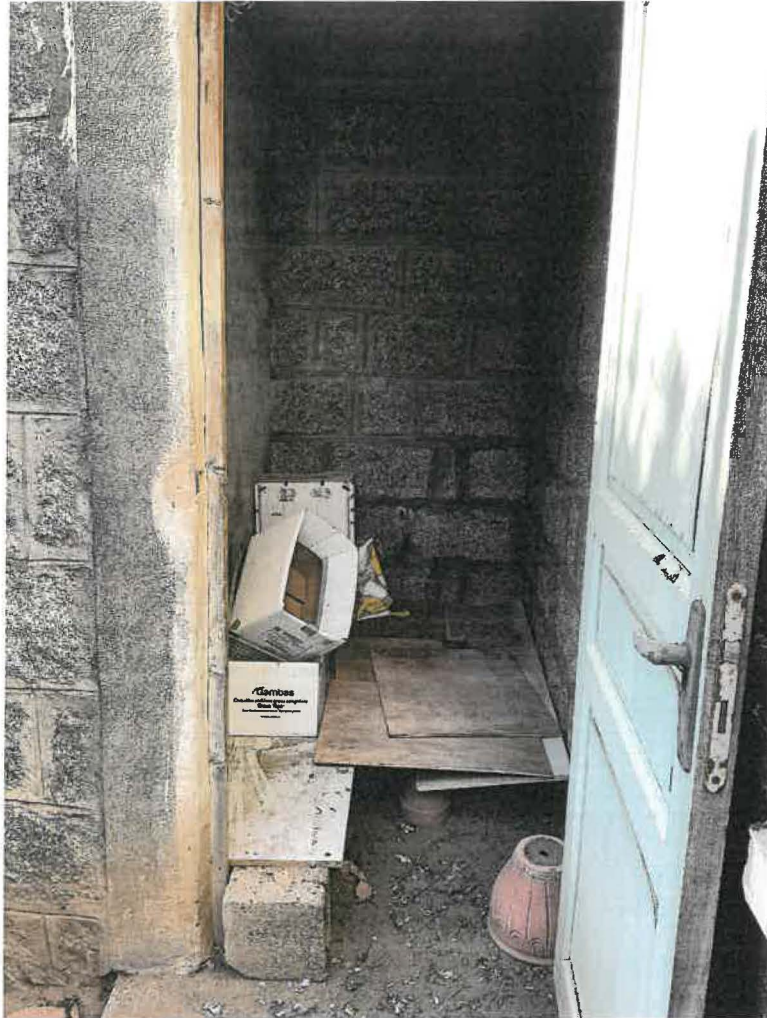
**Photo n°23**

A ce lot est également attaché un petit local situé sous l'escalier qui dessert le lot situé au premier niveau. Ce local sous escalier est d'une superficie de **DEUX METRES ET VINGT CENTIMETRES CARRES (2.20 m<sup>2</sup>)**. Ledit local est fermé par une porte en bois en mauvais état. Son sol est en terre tandis que ses murs et plafonds sont revêtus à l'identique des façades et de l'escalier précités (**photo n°23**).
