## DOSSIER DE DIAGNOSTIC TECHNIQUE

Dossier n° : D.019.25

Résidence "Borgo-Bevinco" - Entrée D2  
20290 - BORGGO

Niveau : 4ème étage et S.sol

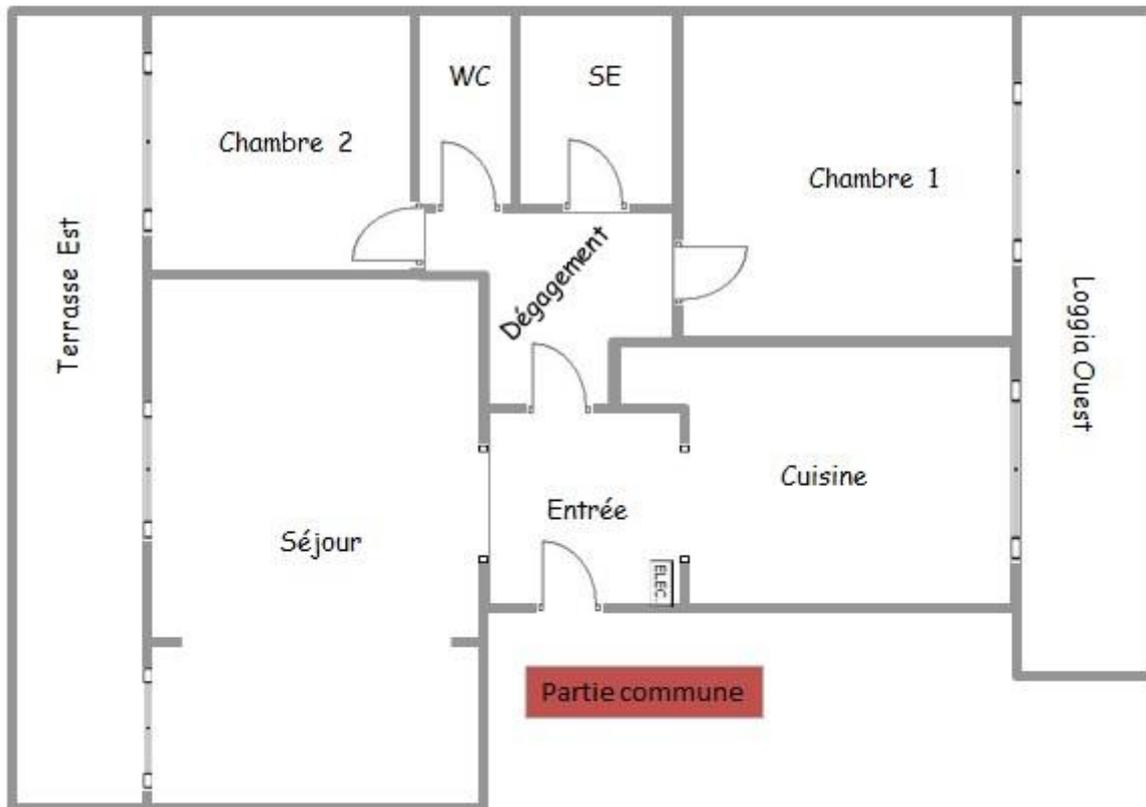
Référence cadastrale : Section AL - Parcelle n°188 - Lots n°136 et 200

Appartement de type T4 - 4ème étage

Hauteur sous-plafond : 2.47 Mètres

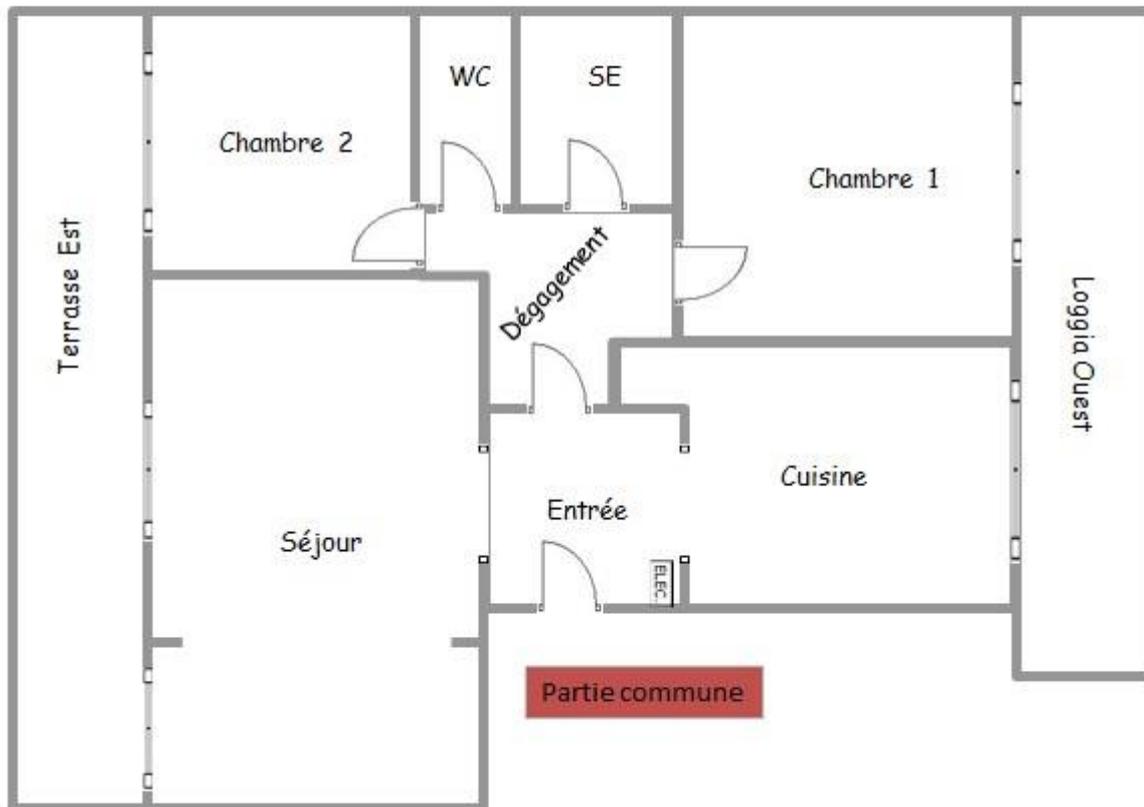
Référence cadastrale : Section AL - Parcelle n°188 - Lots n°136 et 200

Appartement de type T4 - 4ème étage

Hauteur sous-plafond : 2.47 Mètres

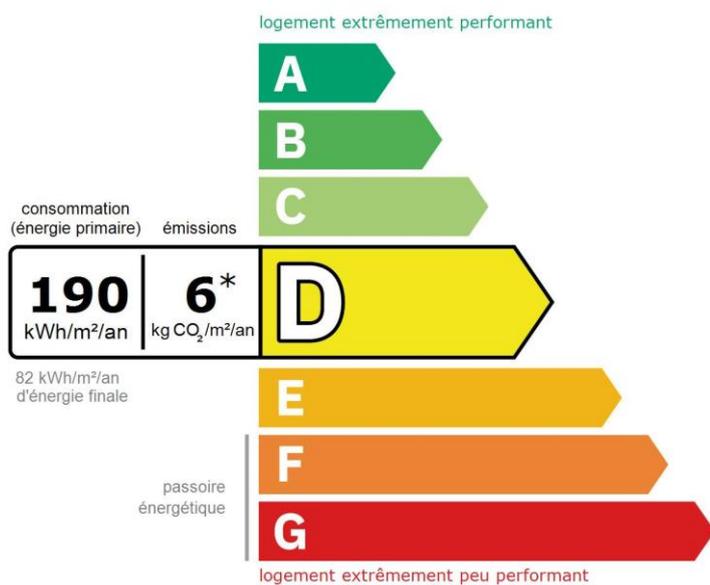
## Performance énergétique et climatique

Le niveau de consommation énergétique dépend de l'isolation du logement et de la performance des équipements.  
Pour l'améliorer, voir pages 4 à 6

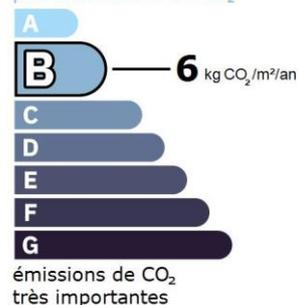
Ce logement émet 520 kg de CO<sub>2</sub> par an, soit l'équivalent de 2 692 km parcourus en voiture.  
Le niveau d'émissions dépend principalement des types d'énergies utilisées (bois, électricité, gaz, fioul, etc.)
