## DOSSIER DE DIAGNOSTIC TECHNIQUE

**Dossier n° : D.045.25**

Lotissement "San Benedetto-Castagnola"  
6 Avenue des Palmiers – Lot n°22  
20 167 - ALATA

# Rapport de mission de repérage des matériaux et produits contenant de l'amiante.

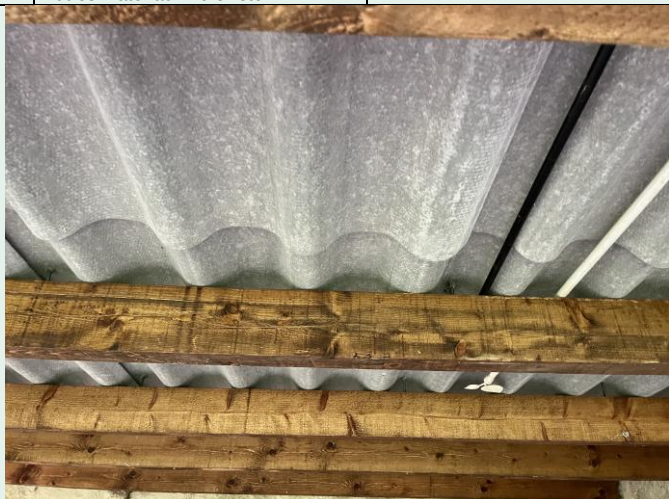
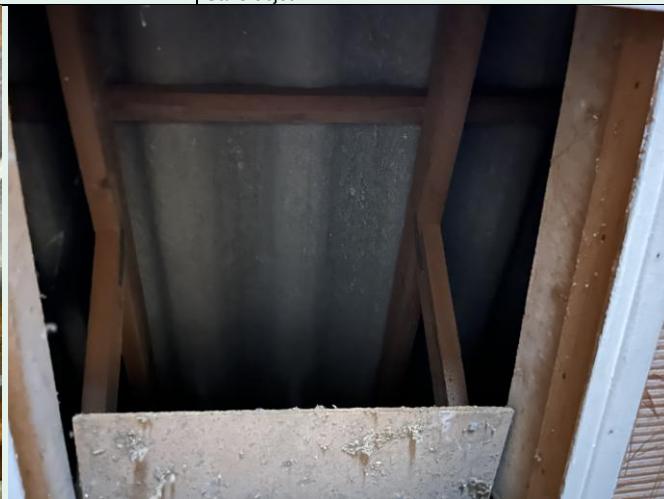
*Nb : Des éléments (taules de type eternit) susceptibles de contenir de l'amiante et sur lesquels doivent être effectués des prélèvements afin de déterminer la présence ou non d'amiante ont été repérés par l'opérateur.*

| Liste B | | | |
|---|---|---|---|
| | Toitures. | Eternit (-Rdc-22-Auvent) | //SUSCEPTIBLE/Sur jugement personnel de l'opérateur |
| | | Eternit (-Combles-22-Combles) | //SUSCEPTIBLE/Sur jugement personnel de l'opérateur |
