## DOSSIER DE DIAGNOSTIC TECHNIQUE

Dossier n° : D.223.B.25

Local artisanal

**Rapport de mission de repérage des matériaux et  
produits contenant de l'amiante.**

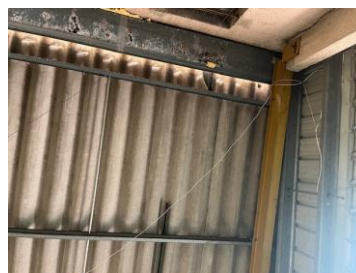
#### 1er-Mezzanine 1

| Observation | |
| Conclusion | PRESENCE (Sur jugement personnel de l'opérateur) |

| Type de composant | Fibres ciment |
