DOSSIER DE DIAGNOSTIC TECHNIQUE

Dossier n° : D.335.B.22

Lieu-dit Porcelone

20090 – AJACCIO

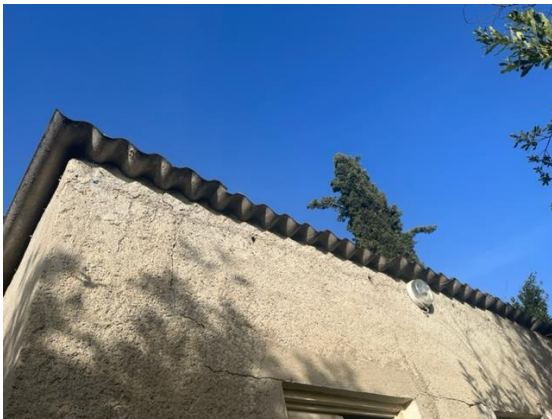
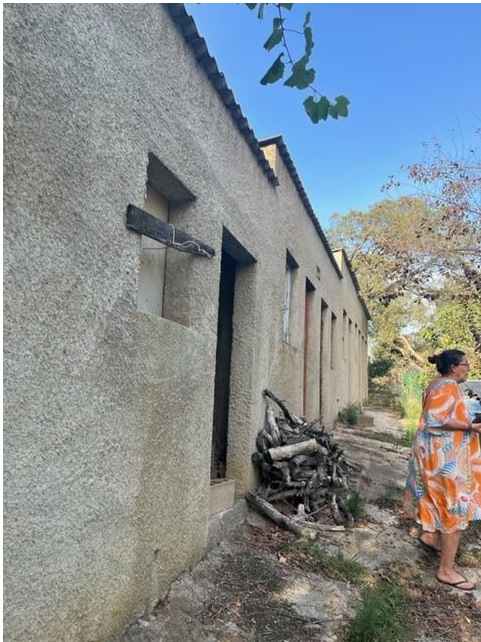
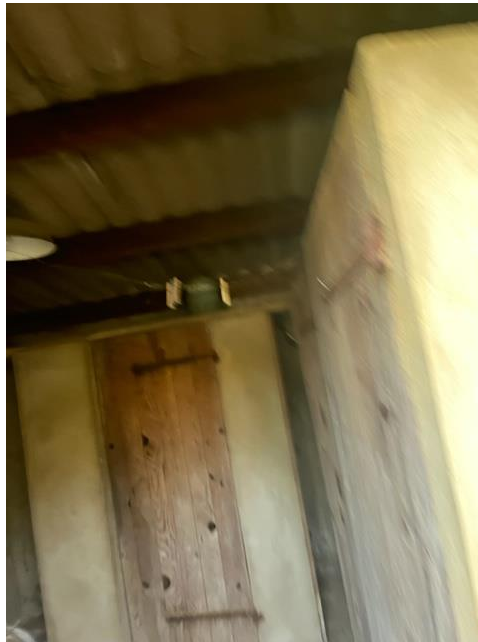
Reportage photographique

Matériaux et produits	Localisation	Résultat de l'évaluation de l'état de conservation (1)	Sur avis de l'opérateur	Après analyse
Fibres ciment (Toiture ondulée (Fibres-ciment))	--Bâtiment B - Pièce 1 (Toiture)	EP	x (Sur jugement personnel de l'opérateur)	
Fibres ciment (Toiture ondulée (Fibres-ciment))	--Bâtiment B - Pièce 2 (Toiture)	EP	x (Sur jugement personnel de l'opérateur)	
Fibres ciment (Toiture ondulée (Fibres-ciment))	--Bâtiment B - Pièce 3 (Toiture)	EP	x (Sur jugement personnel de l'opérateur)	
Fibres ciment (Toiture ondulée (Fibres-ciment))	--Bâtiment B - Pièce 4 (Toiture)	EP	x (Sur jugement personnel de l'opérateur)	
Fibres ciment (Toiture ondulée (Fibres-ciment))	--Bâtiment B - Pièce 5 (Toiture)	EP	x (Sur jugement personnel de l'opérateur)	
Fibres ciment (Toiture ondulée (Fibres-ciment))	--Bâtiment B - Pièce 6 (Toiture)	EP	x (Sur jugement personnel de l'opérateur)	
Fibres ciment (Toiture ondulée (Fibres-ciment))	--Bâtiment C - Pièce 7 (Toiture)	EP	x (Sur jugement personnel de l'opérateur)

Fibres ciment (Toiture ondulée (Fibres-ciment))	--Bâtiment D - Pièce 11 (Toiture)	EP	x (Sur jugement personnel de l'opérateur)
