## **DOSSIER DE DIAGNOSTIC TECHNIQUE**

Dossier n° : D.361.C.22

Quartier Fontanella

Lot N°12 – Appartement – 3<sup>ème</sup> étage + Combles

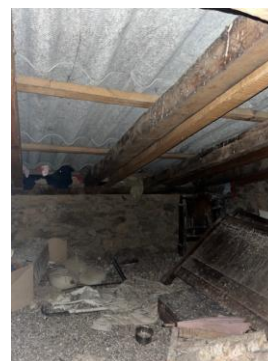
### Combles-12-Grenier 2

| Conclusion | PRESENCE (Sur jugement personnel de l'opérateur) |

| Type de composant | Fibres ciment |
