## **DOSSIER DE DIAGNOSTIC TECHNIQUE**

Dossier n°: **D.361.D.22**

Quartier Fontanella

Lot N°10 – Appartement - 2<sup>ème</sup> étage

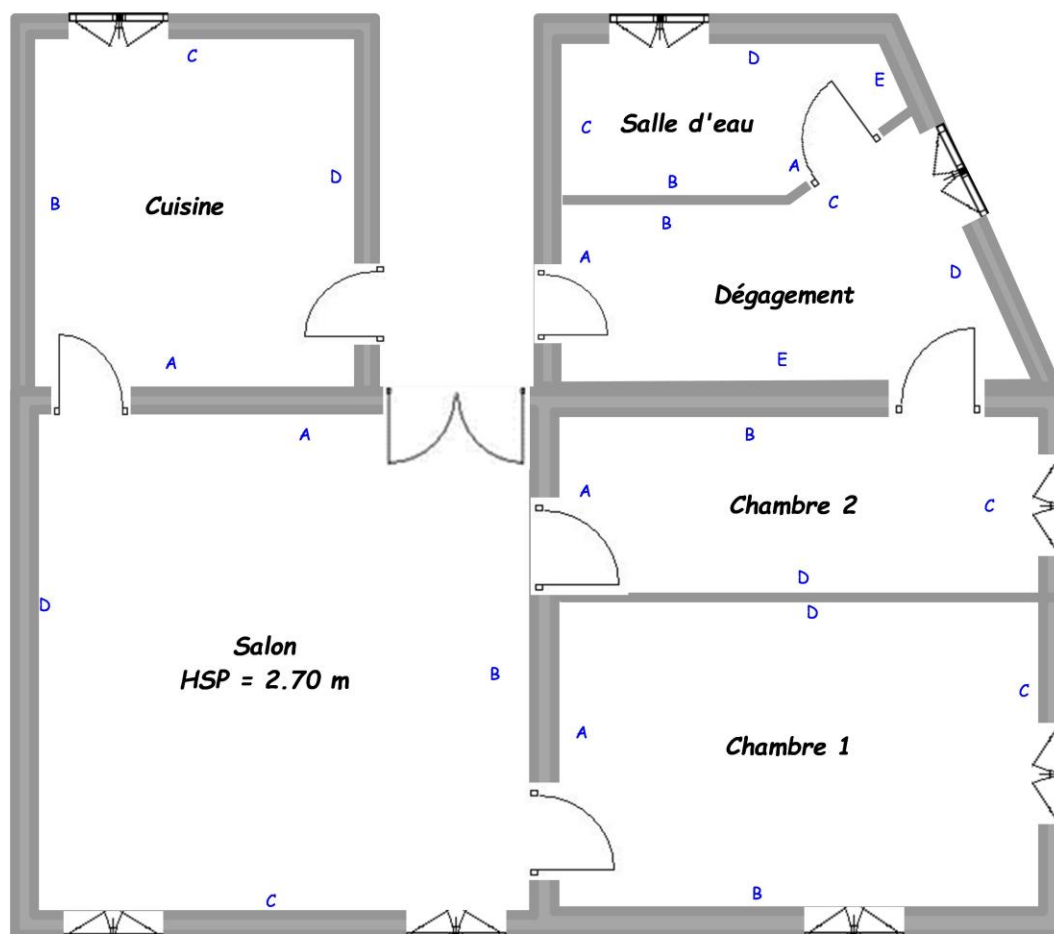
**Lot N°10 - Appartement**

A l'intérieur de chaque pièce, les éléments unitaires sont repérés (face, gauche, droite...) dans le sens des aiguilles d'une montre. Si plusieurs entrées existent, celle retenue est définie précisément : gauche, centre, droite, idem si plusieurs fenêtres existent dans la même pièce.
