## DOSSIER DE DIAGNOSTIC TECHNIQUE

Dossier n° : **D.361.G.22**

Quartier Fontanella

Lot N°8 – Appartement – 1<sup>er</sup> étage

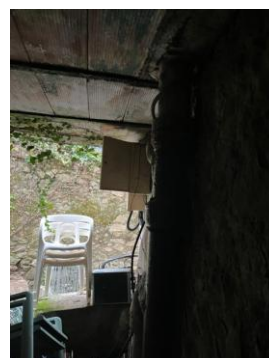
#### 1er-8-Sous terrasse

| Type de composant | Fibres ciment |
| Conclusion | PRESENCE (Sur jugement personnel de l'opérateur) |

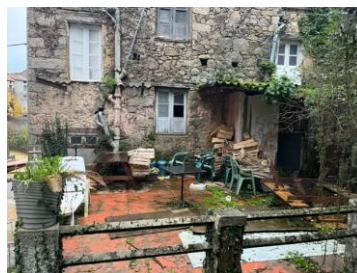
### 1er-8-Terrasse

Fibres ciment  
 Toiture : Toiture ondulée (Fibres-ciment)  
 NON  
 EP - Evaluation périodique

PRESENCE (Sur jugement personnel de l'opérateur)

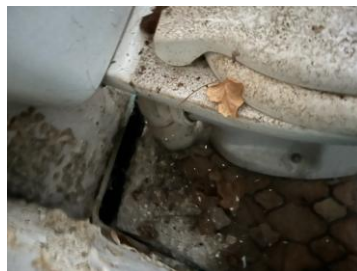
### 1er-8-Salle d'eau

Fibres ciment  
 Conduits de fluide : Chute  
 E.U.(Fibres-ciment)  
 NON  
 EP - Evaluation périodique

PRESENCE (Sur jugement personnel de l'opérateur)

**Salle d'eau**  
Présence d'un conduit EU en fibre-ciment, ces matériaux sont déclarés amiantés par l'opérateur de repérage.

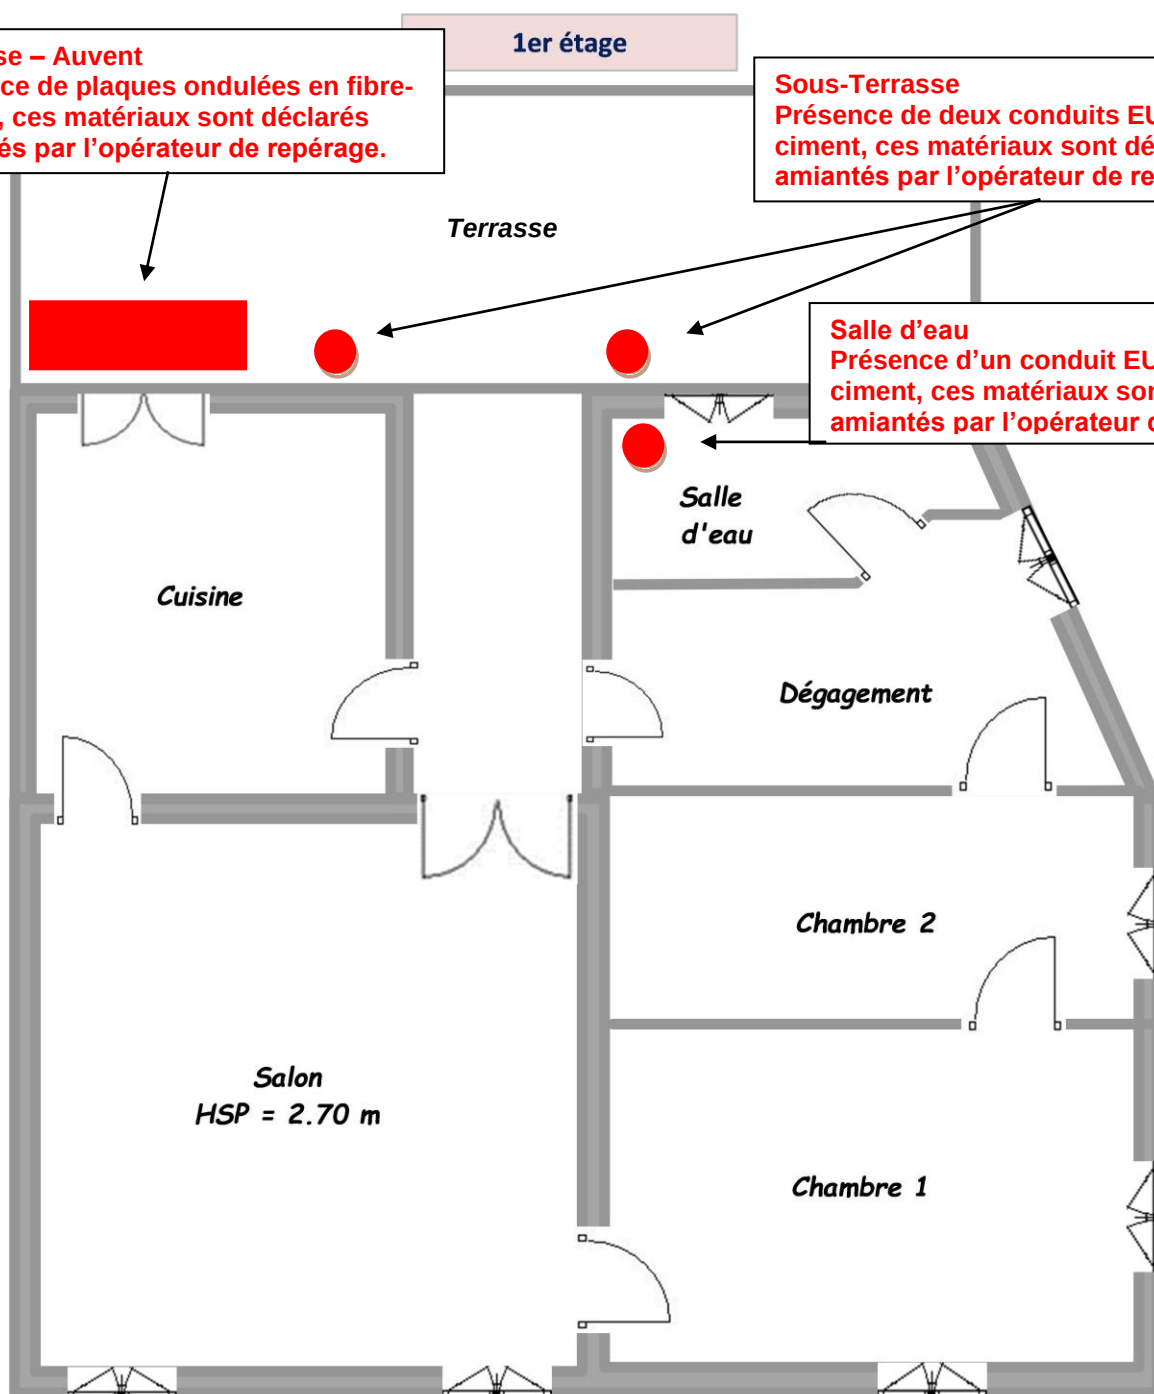
**Sous-Terrasse**  
Présence de deux conduits EU en fibre-ciment, ces matériaux sont déclarés amiantés par l'opérateur de repérage.

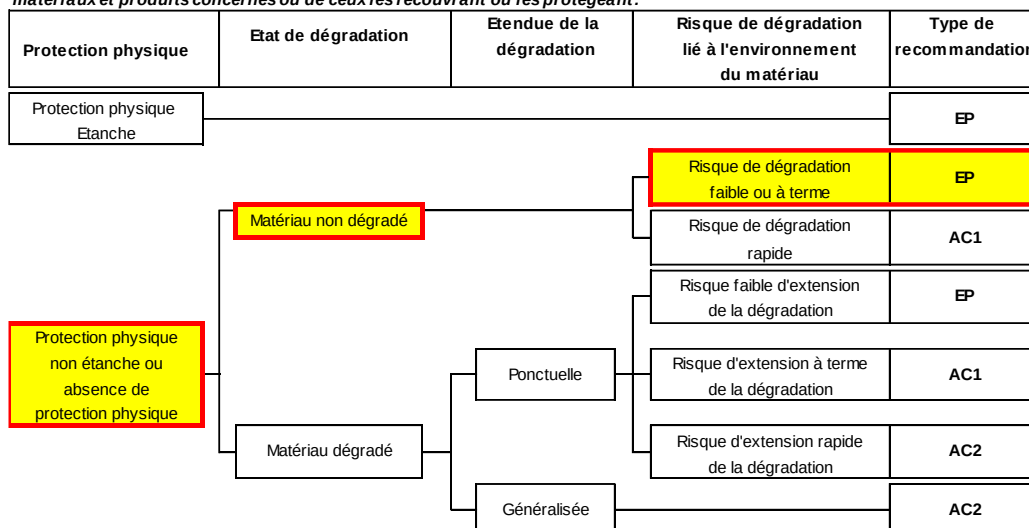
N° dossier : D.361.C.22  
 Date de l'évaluation : 29/11/2022  
 Bâtiment : 1er  
 Local ou zone homogène : Ech :  
 Désignation déclarée du local : 8-Salle d'eau  
 Matériau ou produit : Conduits de fluide, Chute E.U.(Fibres-ciment)  
 Conclusion : Procéder à une évaluation périodique

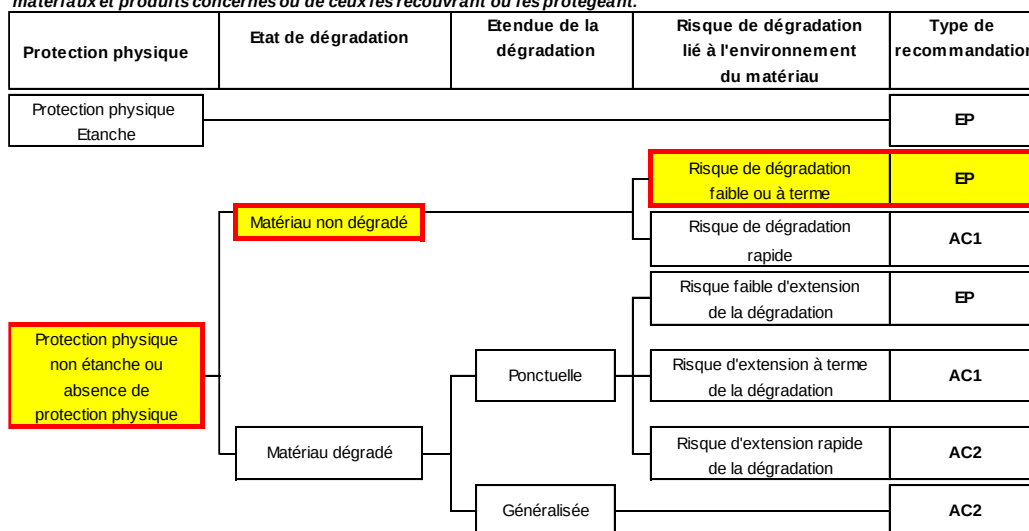
N° dossier : D.361.C.22  
 Date de l'évaluation : 29/11/2022  
 Bâtiment : 1er  
 Local ou zone homogène : Ech :  
 Désignation déclarée du local : 8-Sous terrasse  
 Matériau ou produit : Conduits de fluide, Chute E.U.(Fibres-ciment)  
 Conclusion : Procéder à une évaluation périodique
