## DOSSIER DE DIAGNOSTIC TECHNIQUE

Dossier n° : D.154.25

Route de la Marine - Solenzara Village  
20145 – SARI-SOLENZARA

# Rapport de mission de repérage des matériaux et produits contenant de l'amiante.

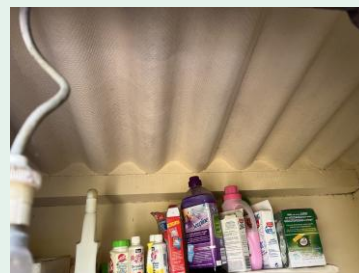
| Liste B | | | |
|---|---|---|---|
| | Toitures. | Toiture ondulée (Fibres-ciment) (-WC Extérieur) | Pas de prélèvement//PRESENCE/Sur jugement personnel de l'opérateur |

| WC Extérieur | |
|---|---|
| Conclusion | PRESENCE (Sur jugement personnel de l'opérateur) |

Validité du rapport : Surveillance des états de conservations tous les 3 ans
