# DOSSIER DE DIAGNOSTIC TECHNIQUE

Dossier n° : **D.335.D.22**

Route de Pietrosella - Villa N°5

20166 – PIETROSELLA

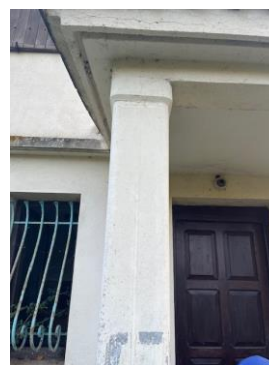
| Jardin-Auvent | |

| Jardin-Auvent | |
|---|---|
| Type de composant<br>Matériau observé<br>Prise d'échantillon<br>Etat de conservation (2)<br>Observation<br>Conclusion | Fibres ciment<br>Poteaux : Poteau (Fibres-ciment)<br>NON<br>EP - Evaluation périodique<br><br>PRESENCE (Sur jugement personnel de l'opérateur) |

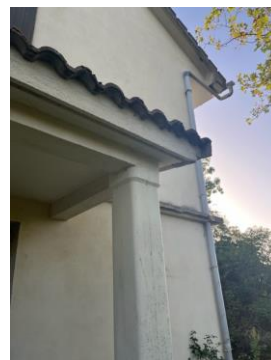
## Jardin-Auvent

**Type de composant**  
**Matériau observé**  
**Prise d'échantillon**  
**Etat de conservation (2)**  
**Observation**  
**Conclusion**

Fibres ciment  
 Poteaux : Poteau (Fibres-ciment)  
 NON  
 EP - Evaluation périodique

PRESENCE (Sur jugement personnel de l'opérateur)
