# Nord Sud Diagnostics

## CERTIFICAT DE SURFACE HABITABLE

| Nature du bâtiment : | Maison individuelle | Adresse : | Hameau de Trova, Chemin des Moulins<br>20167 ALATA |

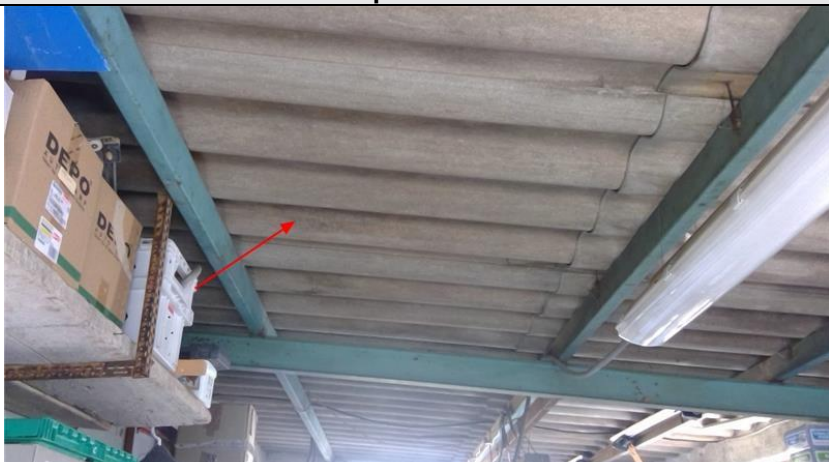
| N° Local | Local | Etage | Elément | Zone | Matériau / Produit | Liste | Critère(s) ayant permis de conclure | Etat de dégradation | Photo |
|---|---|---|---|---|---|---|---|---|---|
| 12 | Local chaudière / Cumulus | RDC | Plaques ondulées | Plafond | Amiante ciment | B | Jugement personnel | Matériaux non dégradé | |

| Etat de conservation du matériau ou produit | | | Risque de dégradation | |
|---|---|---|---|---|
| | Matériau non dégradé <input checked="" type="checkbox"/> | | Risque de dégradation faible ou à terme <input checked="" type="checkbox"/> | EP |
