## Résumé de l'expertise n° 23/IMO/0771

Périmètre de repérage : .... **Hangar possédant 2 logements**

## Rapport de mission de repérage des matériaux et produits contenant de l'amiante pour l'établissement du constat établi à l'occasion de la vente d'un immeuble bâti (listes A et B de l'annexe 13-9 du Code de la Santé publique)

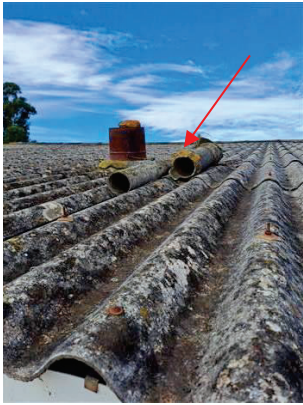
| Localisation | Identifiant + Description | Conclusion (justification) | Etat de conservation** et préconisations* | Photo |
|---|---|---|---|---|
| | <p>Identifiant: M007</p> <p>Description: Conduit en fibres-ciment</p> <p>Composant de la construction: 6 - Conduits et accessoires intérieurs - Conduits de fluides (air, eau, vapeur, fumée, échappement, autres fluides)</p> <p>Partie à sonder: Conduit en fibres-ciment</p> <p>Liste selon annexe.13-9 du CSP: B</p> <p>Localisation sur croquis: M007</p> | Présence d'amiante (Sur jugement de l'opérateur) | <p>Matériau dégradé (étendue ponctuelle)</p> <p><b>Résultat</b> EP**</p> <p><b>Préconisation :</b> Il est recommandé de réaliser une évaluation périodique.</p> | |

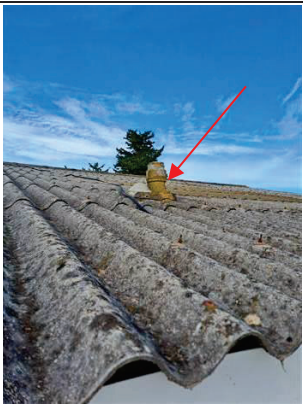
| Localisation | Identifiant + Description | Conclusion (justification) | Etat de conservation** et préconisations* | Photo |
|---|---|---|---|---|
| | <p>Identifiant: M008</p> <p>Description: Conduit en fibres-ciment</p> <p>Composant de la construction: 6 - Conduits et accessoires intérieurs - Conduits de fluides (air, eau, vapeur, fumée, échappement, autres fluides)</p> <p>Partie à sonder: Conduit en fibres-ciment</p> <p>Liste selon annexe.13-9 du CSP: B</p> <p>Localisation sur croquis: M008</p> | Présence d'amiante (Sur jugement de l'opérateur) | <p>Matériau dégradé (étendue ponctuelle)</p> <p><b>Résultat</b> EP**</p> <p><b>Préconisation :</b> Il est recommandé de réaliser une évaluation périodique.</p> | |

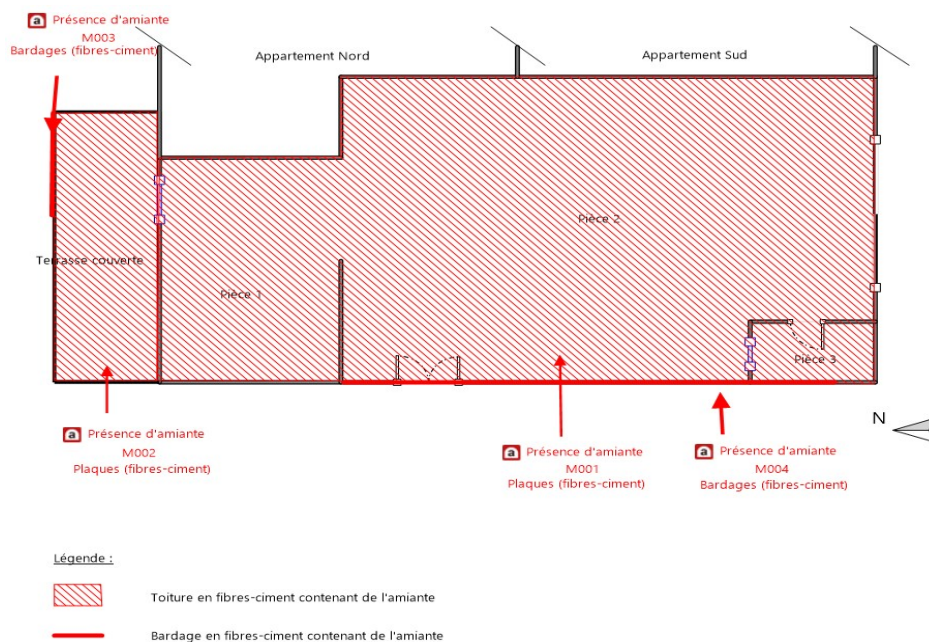
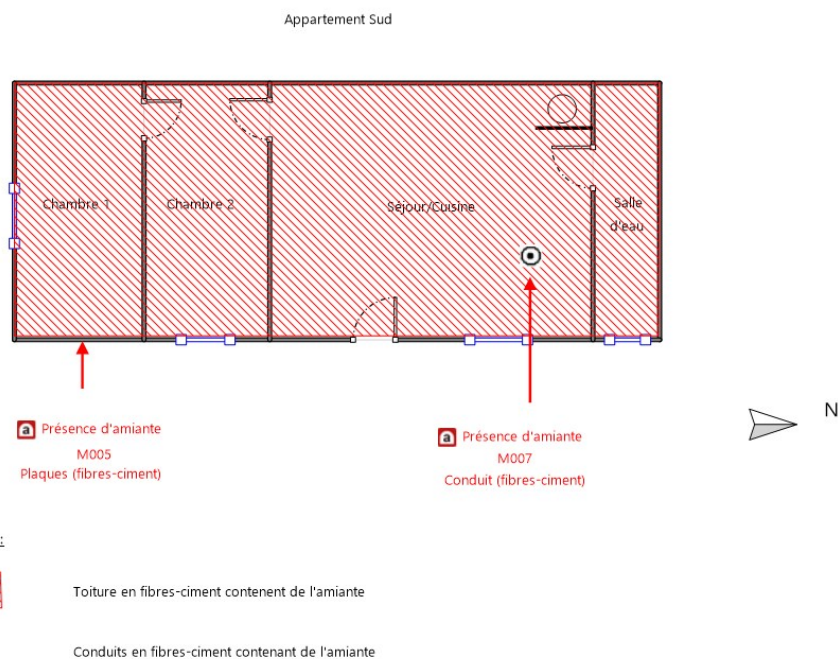
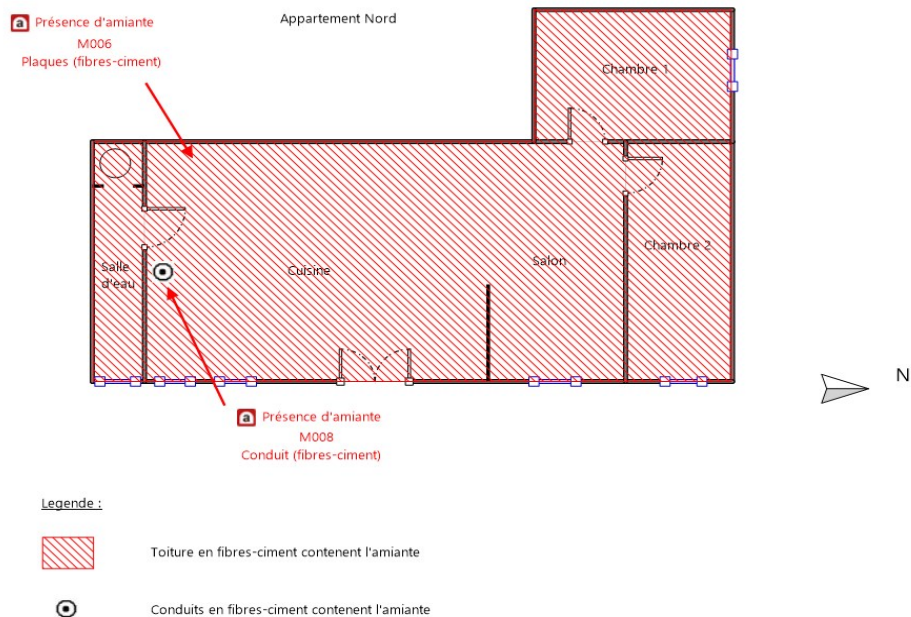
## 7.1 - Annexe - Schéma de repérage

| Localisation | Identifiant + Description | Conclusion (justification) | Etat de conservation** et préconisations* | Photo |
|---|---|---|---|---|
| Parties extérieures | <p>Identifiant: M001</p> <p>Description: Plaques (fibres-ciment)</p> <p>Composant de la construction: 4. Eléments extérieurs - Toitures</p> <p>Partie à sonder: Plaques (fibres-ciment)</p> <p>Liste selon annexe.13-9 du CSP: B</p> <p>Localisation sur croquis: M001</p> | Présence d'amiante (Sur connaissance de l'opérateur) | <p>Matériau dégradé (étendue ponctuelle)</p> <p><b>Résultat</b> EP**</p> <p><b>Préconisation :</b> Il est recommandé de réaliser une évaluation périodique.</p> | |
| Terrasse couverte | <p>Identifiant: M002</p> <p>Description: Plaques (fibres-ciment)</p> <p>Composant de la construction: 4. Eléments extérieurs - Toitures</p> <p>Partie à sonder: Plaques (fibres-ciment)</p> <p>Liste selon annexe.13-9 du CSP: B</p> <p>Localisation sur croquis: M002</p> | Présence d'amiante (Sur connaissance de l'opérateur) | <p>Matériau dégradé (étendue ponctuelle)</p> <p><b>Résultat</b> EP**</p> <p><b>Préconisation :</b> Il est recommandé de réaliser une évaluation périodique.</p> | |
| | <p>Identifiant: M003</p> <p>Description: Plaques (fibres-ciment)</p> <p>Composant de la construction: 4. Eléments extérieurs - Bardages et façades légères</p> <p>Partie à sonder: Plaques (fibres-ciment)</p> <p>Liste selon annexe.13-9 du CSP: B</p> <p>Localisation sur croquis: M003</p> | Présence d'amiante (Sur connaissance de l'opérateur) | <p>Matériau dégradé (étendue ponctuelle)</p> <p><b>Résultat</b> EP**</p> <p><b>Préconisation :</b> Il est recommandé de réaliser une évaluation périodique.</p> | |
| Parties extérieures | <p>Identifiant: M004</p> <p>Description: Plaques (fibres-ciment)</p> <p>Composant de la construction: 4. Eléments extérieurs - Bardages et façades légères</p> <p>Partie à sonder: Plaques (fibres-ciment)</p> <p>Liste selon annexe.13-9 du CSP: B</p> <p>Localisation sur croquis: M004</p> | Présence d'amiante (Sur connaissance de l'opérateur) | <p>Matériau non dégradé</p> <p><b>Résultat</b> EP**</p> <p><b>Préconisation :</b> Il est recommandé de réaliser une évaluation périodique.</p> | |

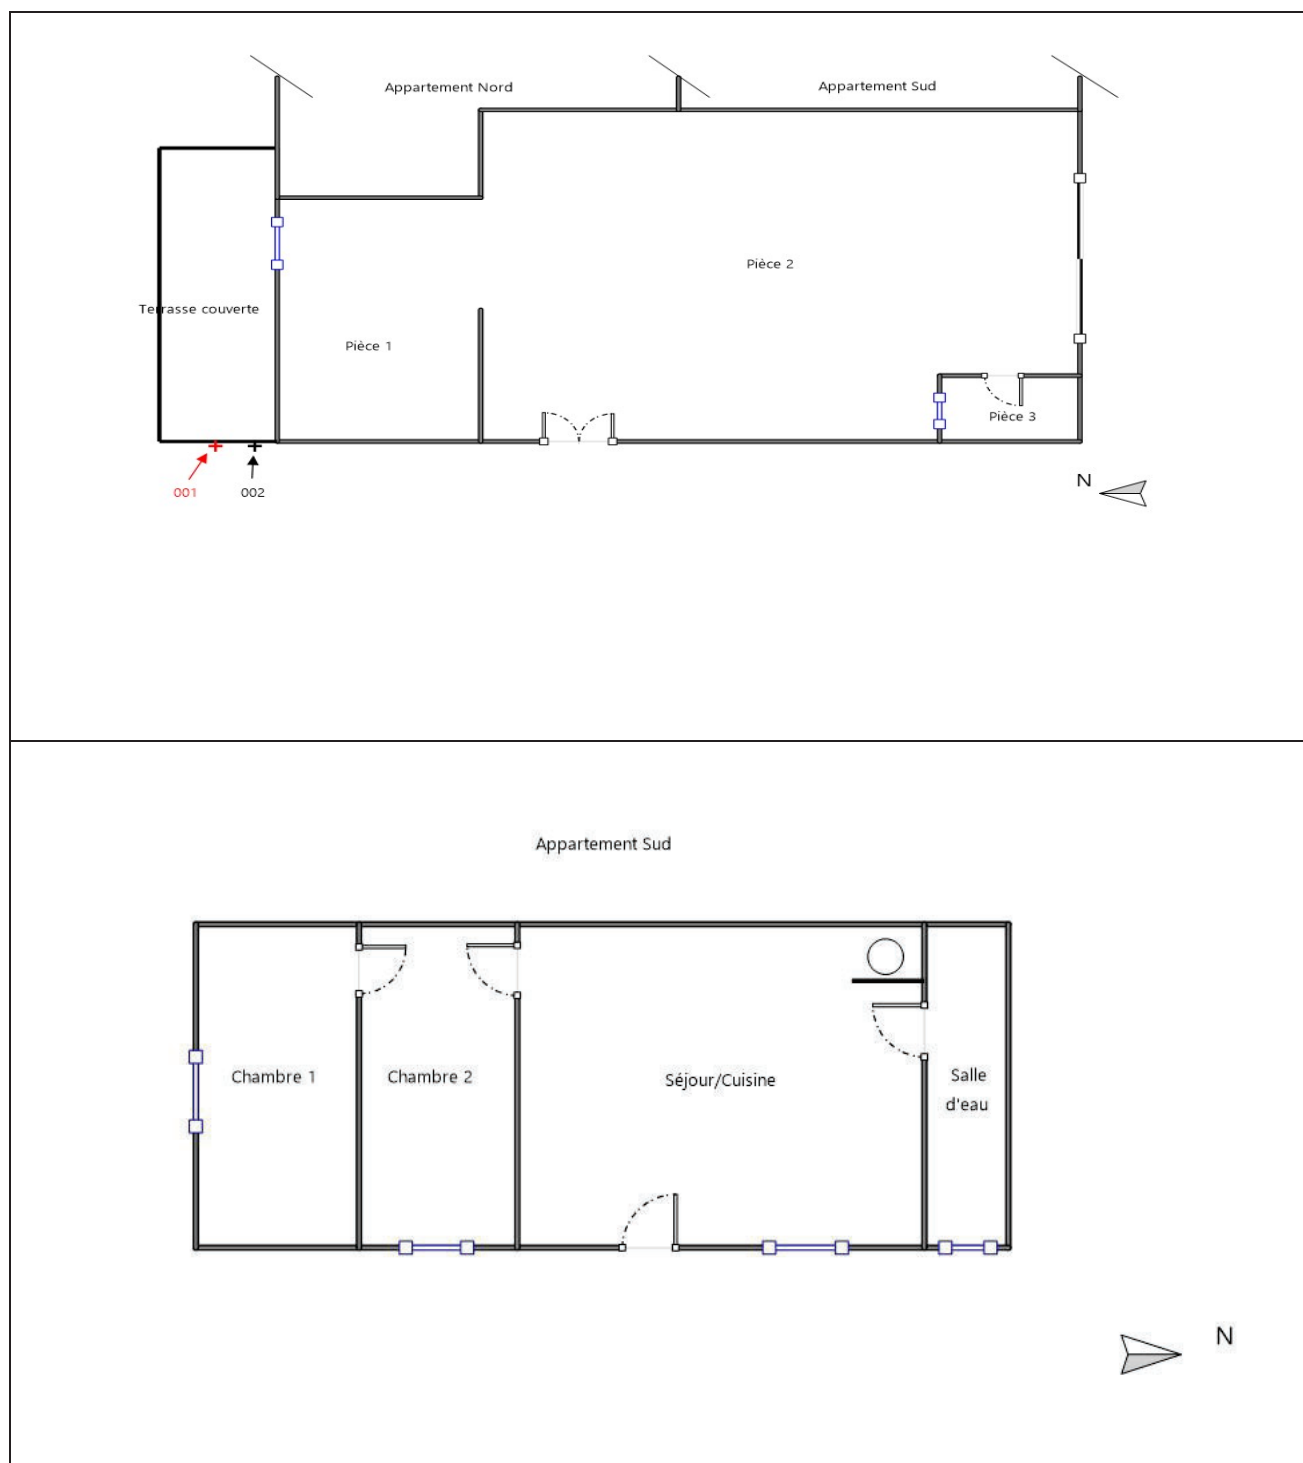
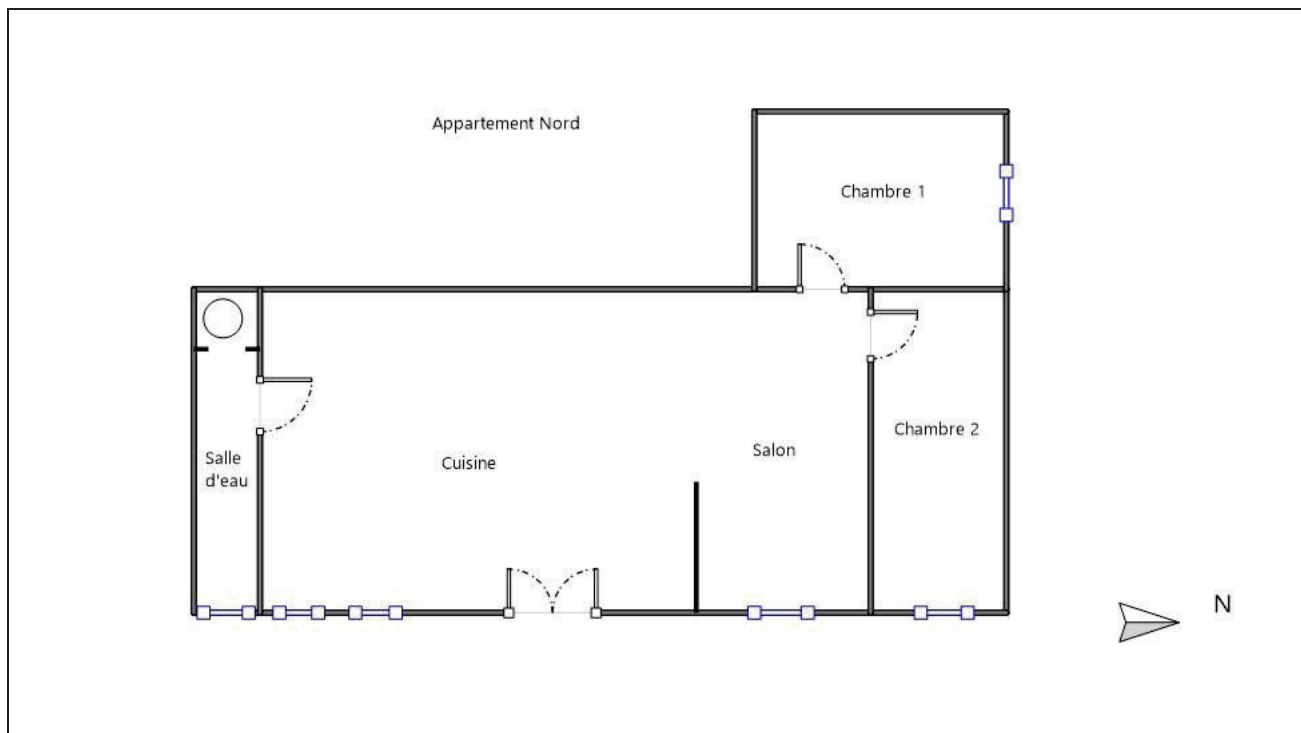
## Annexe – Croquis de repérage

| Bâtiments et parties de bâtiments visités (1) | Ouvrages, parties d'ouvrages et éléments examinés (2) | Résultats du diagnostic d'infestation (3) | Photos |
|---|---|---|---|
| | Planches | <p><b>Présence d'indices d'infestation de termites</b></p> <p>Termites souterrains: altérations dans le bois, bois d'apparence feuilleté, dégradation du bois (dégradation(s) importante(s), infestation(s) importante(s)) identifiés sur croquis par : 001 et par la photo : PhTer001</p> | |

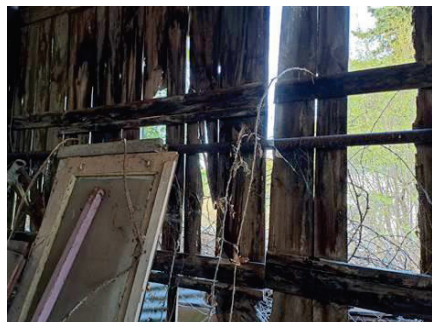
**Photo n° PhTer001**  
**Localisation : Terrasse couverte**  
**Ouvrage : Planches**

**Parasite : Présence d'indices d'infestation de termites, Termites souterrains**

**Indices : altérations dans le bois, bois d'apparence feuilleté, dégradation du bois (dégradation(s) importante(s), infestation(s) importante(s))**  
**Localisation sur croquis : 001**

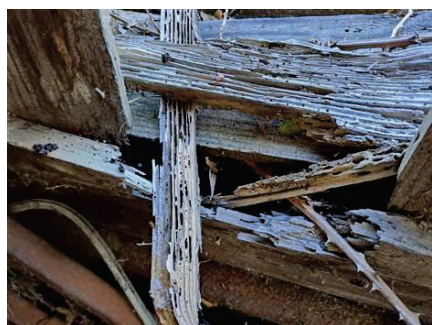
**Photo n° PhTer001**  
**Localisation : Terrasse couverte**  
**Ouvrage : Planches**

**Parasite : Présence d'indices d'infestation de termites, Termites souterrains**

**Indices : altérations dans le bois, bois d'apparence feuilleté, dégradation du bois (dégradation(s) importante(s), infestation(s) importante(s))**  
**Localisation sur croquis : 001**
