Objet : Certificat de superficie, Etat Termite, DPE - MI Vte, Diagnostic Electrique avant vente 2017, ERP

DOSSIER DE DIAGNOSTICS TECHNIQUES

Bien : **Maison individuelle (Ouest)**
Adresse : **137 Qua. CALDAJA
20225 CATERI**

NOTE DE SYNTHESE DES CONCLUSIONS

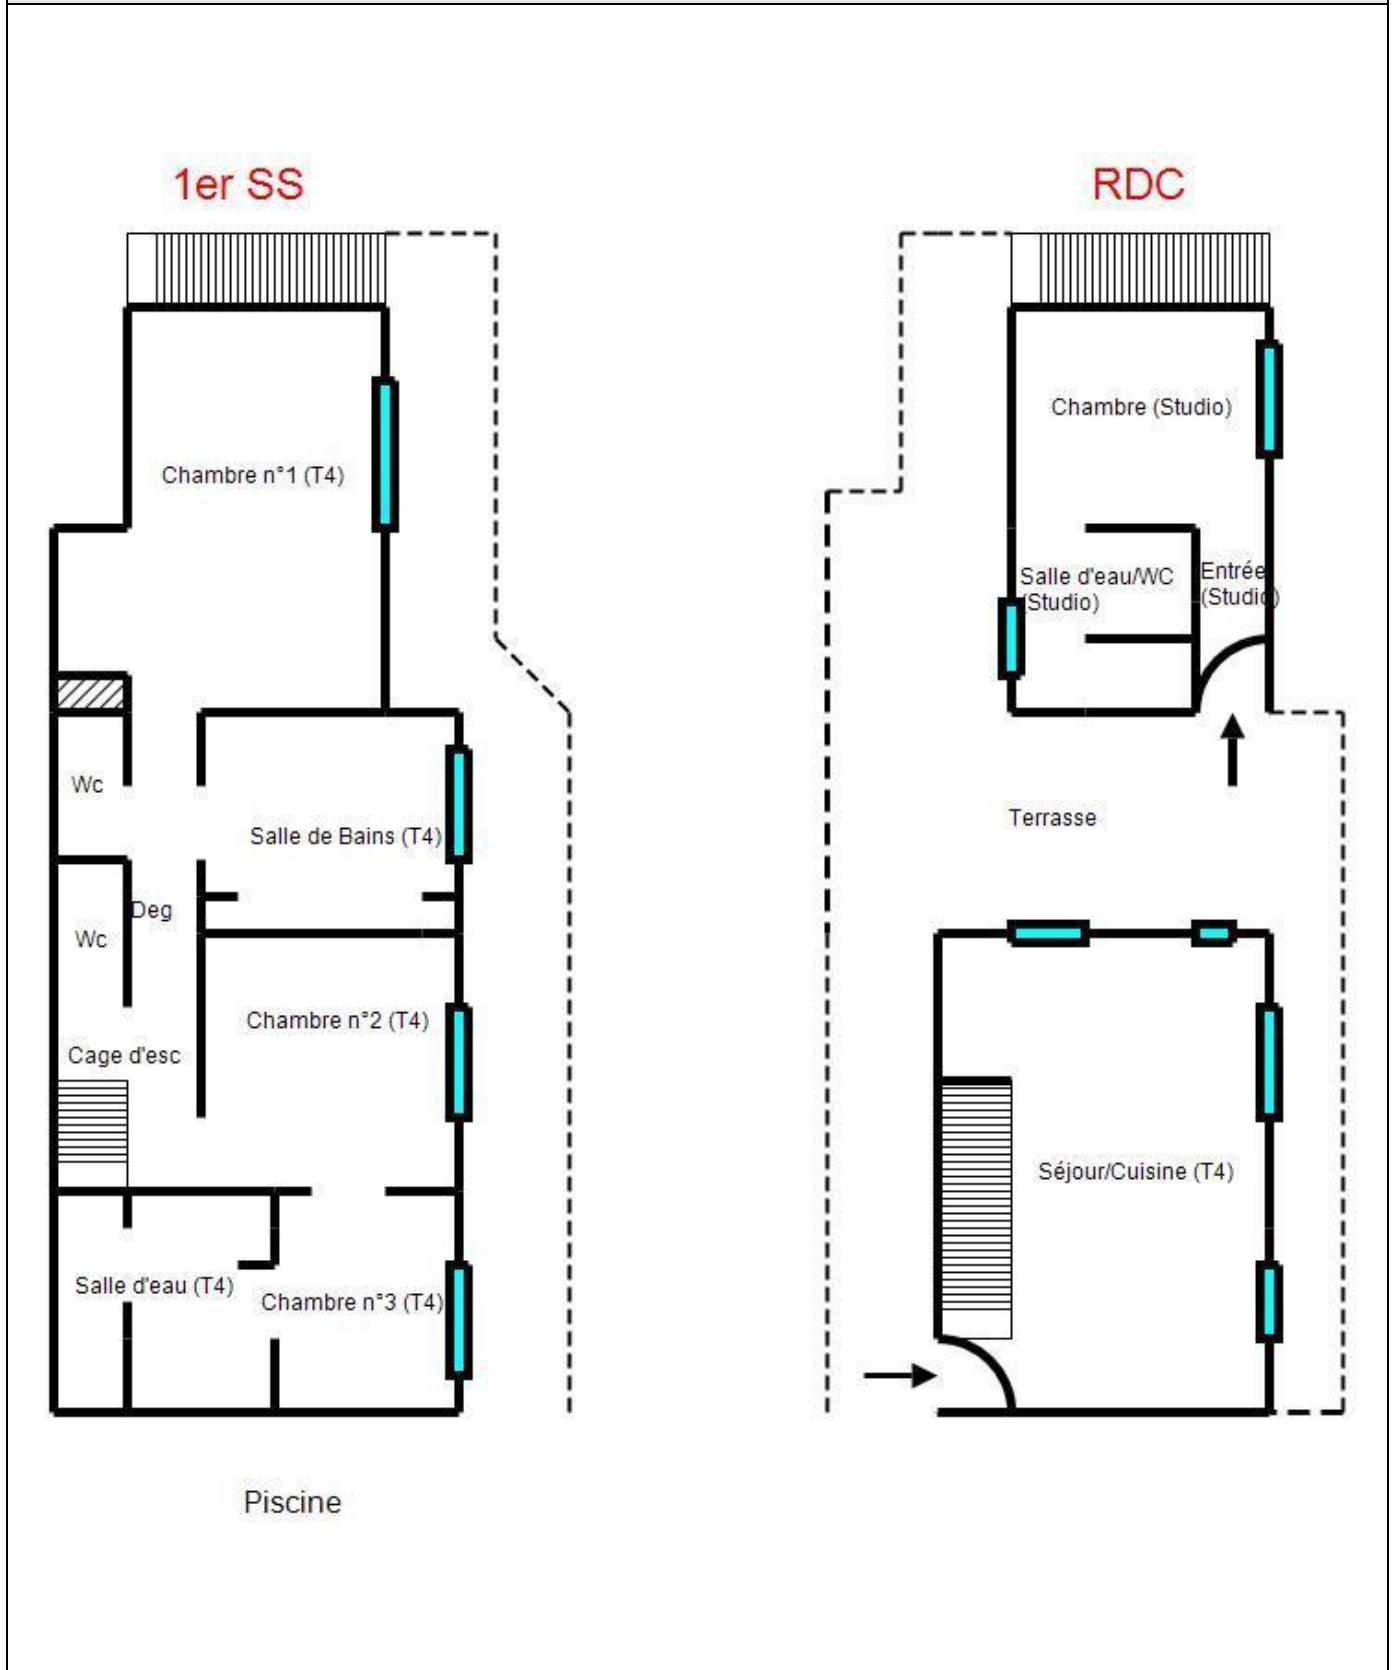
Croquis N°1

B DETAIL DES SURFACES PAR LOCAL			
Pièce ou Local	Etage	Surface Loi Carrez	Surface Hors Carrez
Entrée (Studio)	RDC	3,22 m ²	0,00 m ²
Chambre (Studio)	RDC	10,55 m ²	0,00 m ²
Salle d'eau/WC (Studio)	RDC	3,94 m ²	0,00 m ²
Cage d'escalier (T4)	1er SS	5,89 m ²	0,00 m ²
WC n°1 (T4)	1er SS	1,95 m ²	0,00 m ²
Dégagements (T4)	1er SS	3,00 m ²	0,00 m ²
WC n°2 (T4)	1er SS	1,30 m ²	0,00 m ²
Chambre n°1 (T4)	1er SS	20,08 m ²	0,00 m ²
Salle de Bains (T4)	1er SS	10,92 m ²	0,00 m ²
Chambre n°2 (T4)	1er SS	12,34 m ²	0,00 m ²
Chambre n°3 (T4)	1er SS	8,05 m ²	0,00 m ²
Salle d'eau (T4)	1er SS	7,23 m ²	0,00 m ²
Séjour/Cuisine (T4)	RDC	25,26 m ²	0,00 m ²
Total		113,74 m²	0,00 m²
