# DOSSIER DE DIAGNOSTIC TECHNIQUE

Dossier n° : **D.361.C.22**

Quartier Fontanella

Lot N°12 – Appartement – 3<sup>ème</sup> étage + Combles

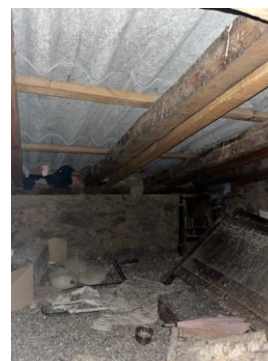
### Combles-12-Grenier 2

| Conclusion | PRESENCE (Sur jugement personnel de l'opérateur) |

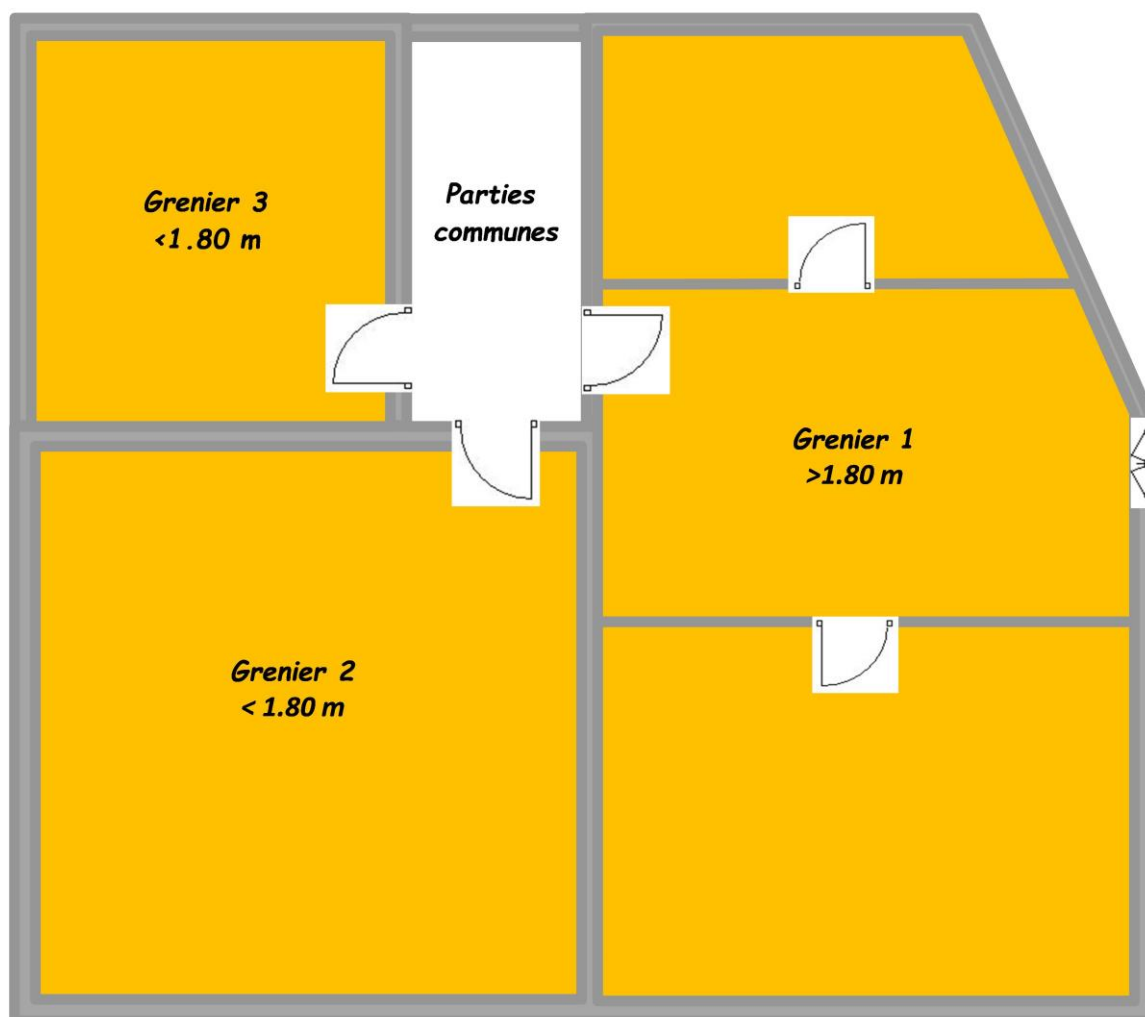
Combles

*Présence de plaques ondulées, sous  
tuiles, en fibre-ciment.  
Ces matériaux sont déclarés amiantés  
par l'opérateur de repérage.*

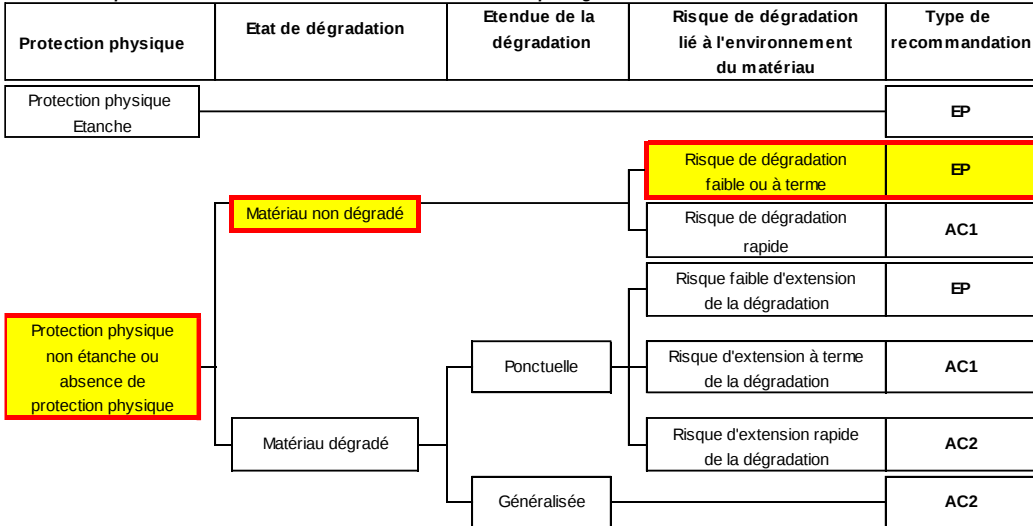
N° dossier : D.361.C.22  
 Date de l'évaluation : 23/11/2022  
 Bâtiment : Combles  
 Local ou zone homogène : Ech :  
 Désignation déclarée du local : 12-Grenier 3  
 Matériau ou produit : Toiture, Toiture ondulée (Fibres-ciment)  
 Conclusion : Procéder à une évaluation périodique

EP = évaluation périodique; AC1 = action corrective de premier niveau; AC2 = action corrective de second niveau
