# DOSSIER DE DIAGNOSTIC TECHNIQUE

Dossier n° : **D.361.G.22**

Quartier Fontanella

20160 – VICO

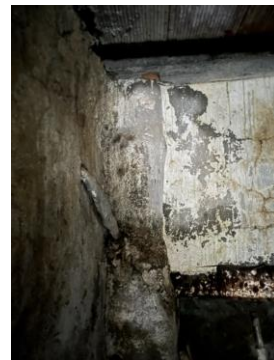
| Conclusion | PRESENCE (Sur jugement personnel de l'opérateur) |

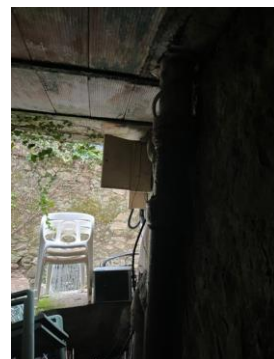
#### 1er-8-Sous terrasse

| Type de composant | Fibres ciment |
| Conclusion | PRESENCE (Sur jugement personnel de l'opérateur) |

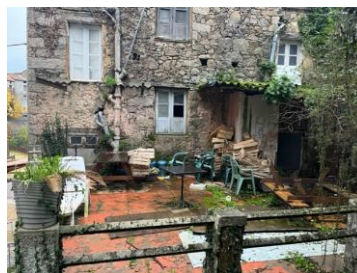
### 1er-8-Terrasse

| Type de composant | Fibres ciment |
| Conclusion | PRESENCE (Sur jugement personnel de l'opérateur) |

N° dossier : D.361.C.22  
 Date de l'évaluation : 29/11/2022  
 Bâtiment : 1er  
 Local ou zone homogène : Ech :  
 Désignation déclarée du local : 8-Terrasse  
 Matériau ou produit : Toiture, Toiture ondulée (Fibres-ciment)  
 Conclusion : Procéder à une évaluation périodique

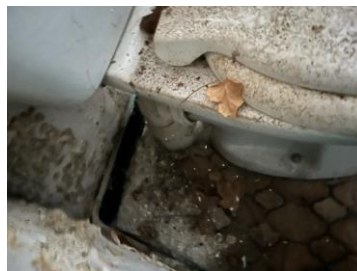
### 1er-8-Salle d'eau

| Type de composant | Fibres ciment |
| Conclusion | PRESENCE (Sur jugement personnel de l'opérateur) |

N° dossier : D.361.C.22  
 Date de l'évaluation : 29/11/2022  
 Bâtiment : 1er  
 Local ou zone homogène : Ech :  
 Désignation déclarée du local : 8-Salle d'eau  
 Matériau ou produit : Conduits de fluide, Chute E.U.(Fibres-ciment)  
 Conclusion : Procéder à une évaluation périodique
