DOSSIER DE DIAGNOSTIC TECHNIQUE

Dossier n° : **D.361.C.22**

Adresse du bien immobilier

Quartier Fontanella

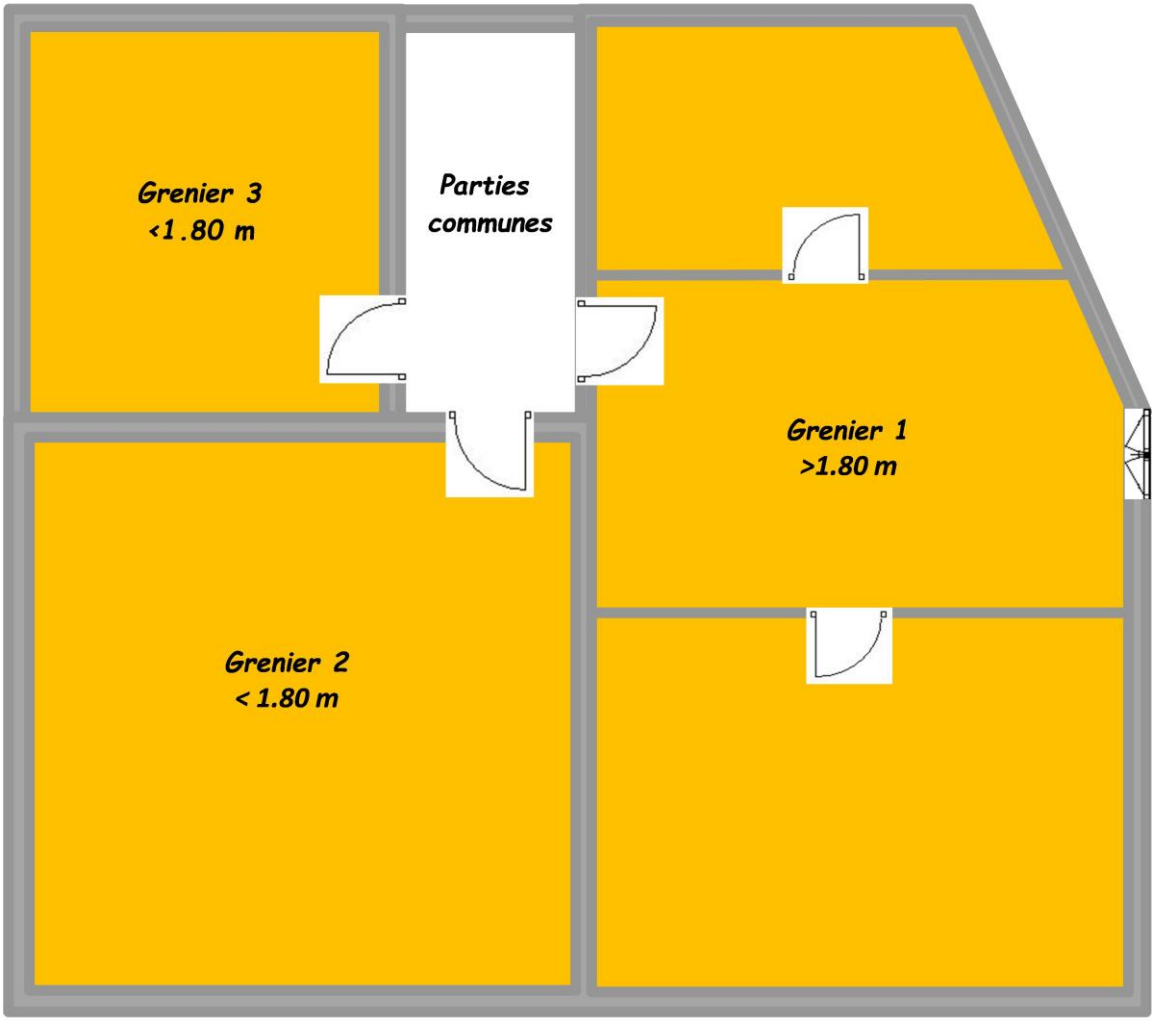
Combles

Présence de plaques ondulées, sous tuiles, en fibre-ciment.
Ces matériaux sont déclarés amiantés par l'opérateur de repérage.
