PROCES VERBAL DE DESCRIPTION DES LIEUX

L'AN DEUX MILLE VINGT CINQ ET LE VINGT SEPT AOUT

Me suis rendu ce jour sur le territoire de la commune de PORTO VECCHIO (20137) Rue Camille de ROCCA SERRA, en le local à usage commercial constituant le lot n°1 de l'immeuble y édifié cadastré section AE numéro 192

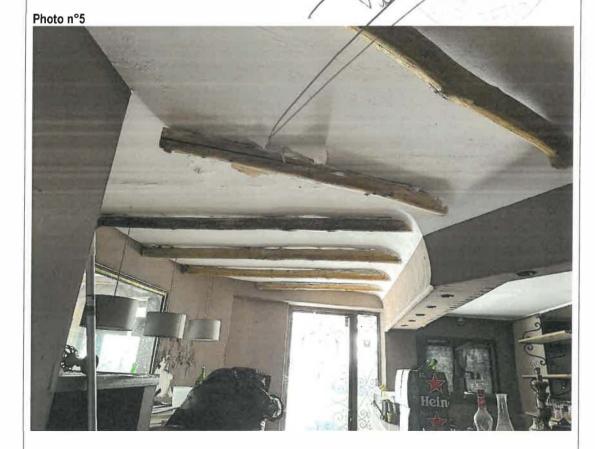
Photo n°4

- Au rez-de-chaussée :
- Une salle de restauration d'une superficie de CINQUANTE METRES ET TRENTE QUATRE CENTIMETRES CARRES (50.34 m²) (photos n°3 à n°14). Cette cuisine laisse voir un comptoir fix au fond. Son sol est carrelé de carreaux de carrelage en terre cuite. Ses murs sont revêtus d'une peinture foncée tandis que son plafond est revêtu d'une peinture claire et laisse voir en certains points des poutres apparentes. Les menuiseries fixées en façade sont en aluminium, coulissantes ou fixes et munies de double vitrage. L'ensemble est en très mauvais état;
- Un local technique d'une superficie de SOIXANTE CENTIMETRES CARRES (0.60 m²) (photo n°15)
- Une terrasse (précitée) d'une superficie de VINGT CINQ METRES CARRES (25.00 m²) (photos n°16).
 Cette terrasse laisse voir un sol revêtu de lames de plancher défraichies. Elle est couverte par une structure légère en mauvais état;

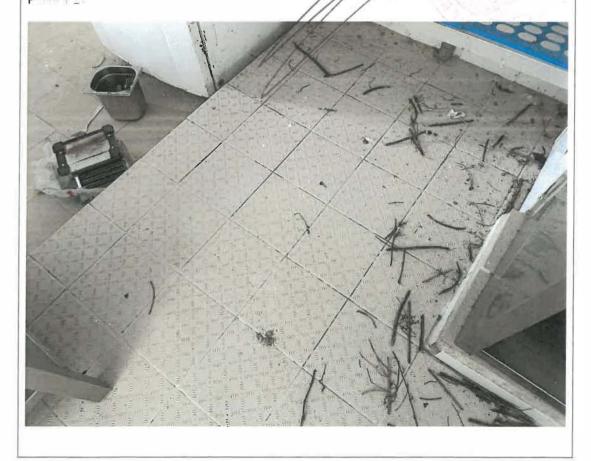
Photo n°24

- A cet étage se situent :
- Une cuisine d'une superficie de TRENTE SEPT METRES ET VINGT ET UN CENTIMETRES CARRES (37.21 m²) (photos n° 22 à n°25) Cette cuisine laisse voir des éléments en inox fixés au fond. Son sol est carrelé de carreaux de carrelage clairs aux normes d'hygiène sanitaires. Ses murs et plafond sont partiellement carrelés de faïence blanche et pour autre partie d'une peinture claire identique à celle qui revêt le plafond. L'ensemble est en très mauvais état ;
