## **PROCES-VERBAL DE CONSTAT**

**REF : 99.25.10.0913**

Que dans le cadre de la saisie immobilière diligentée à l'encontre de Monsieur \*\*\*\*\*a saisie portera sur les immeubles suivants : département de la Corse du Sud, sur la commune de Sarrola-Carcopino, lieu-dit « Guipponese et Ribaratto », la parcelle cadastrée D1857, outre les quarts des droits indivis sur le chemin d'accès cadastré D1861.

**Atteste m'être transportée ce jour, le QUATRE OCTOBRE DEUX MILLE VINGT-CINQ à DIX-SEPT HEURES ET TRENTE MINUTES, département de la Corse du Sud, sur la commune de Sarrola-Carcopino, lieu-dit « Guipponese et Ribaratto », sur les parcelles**

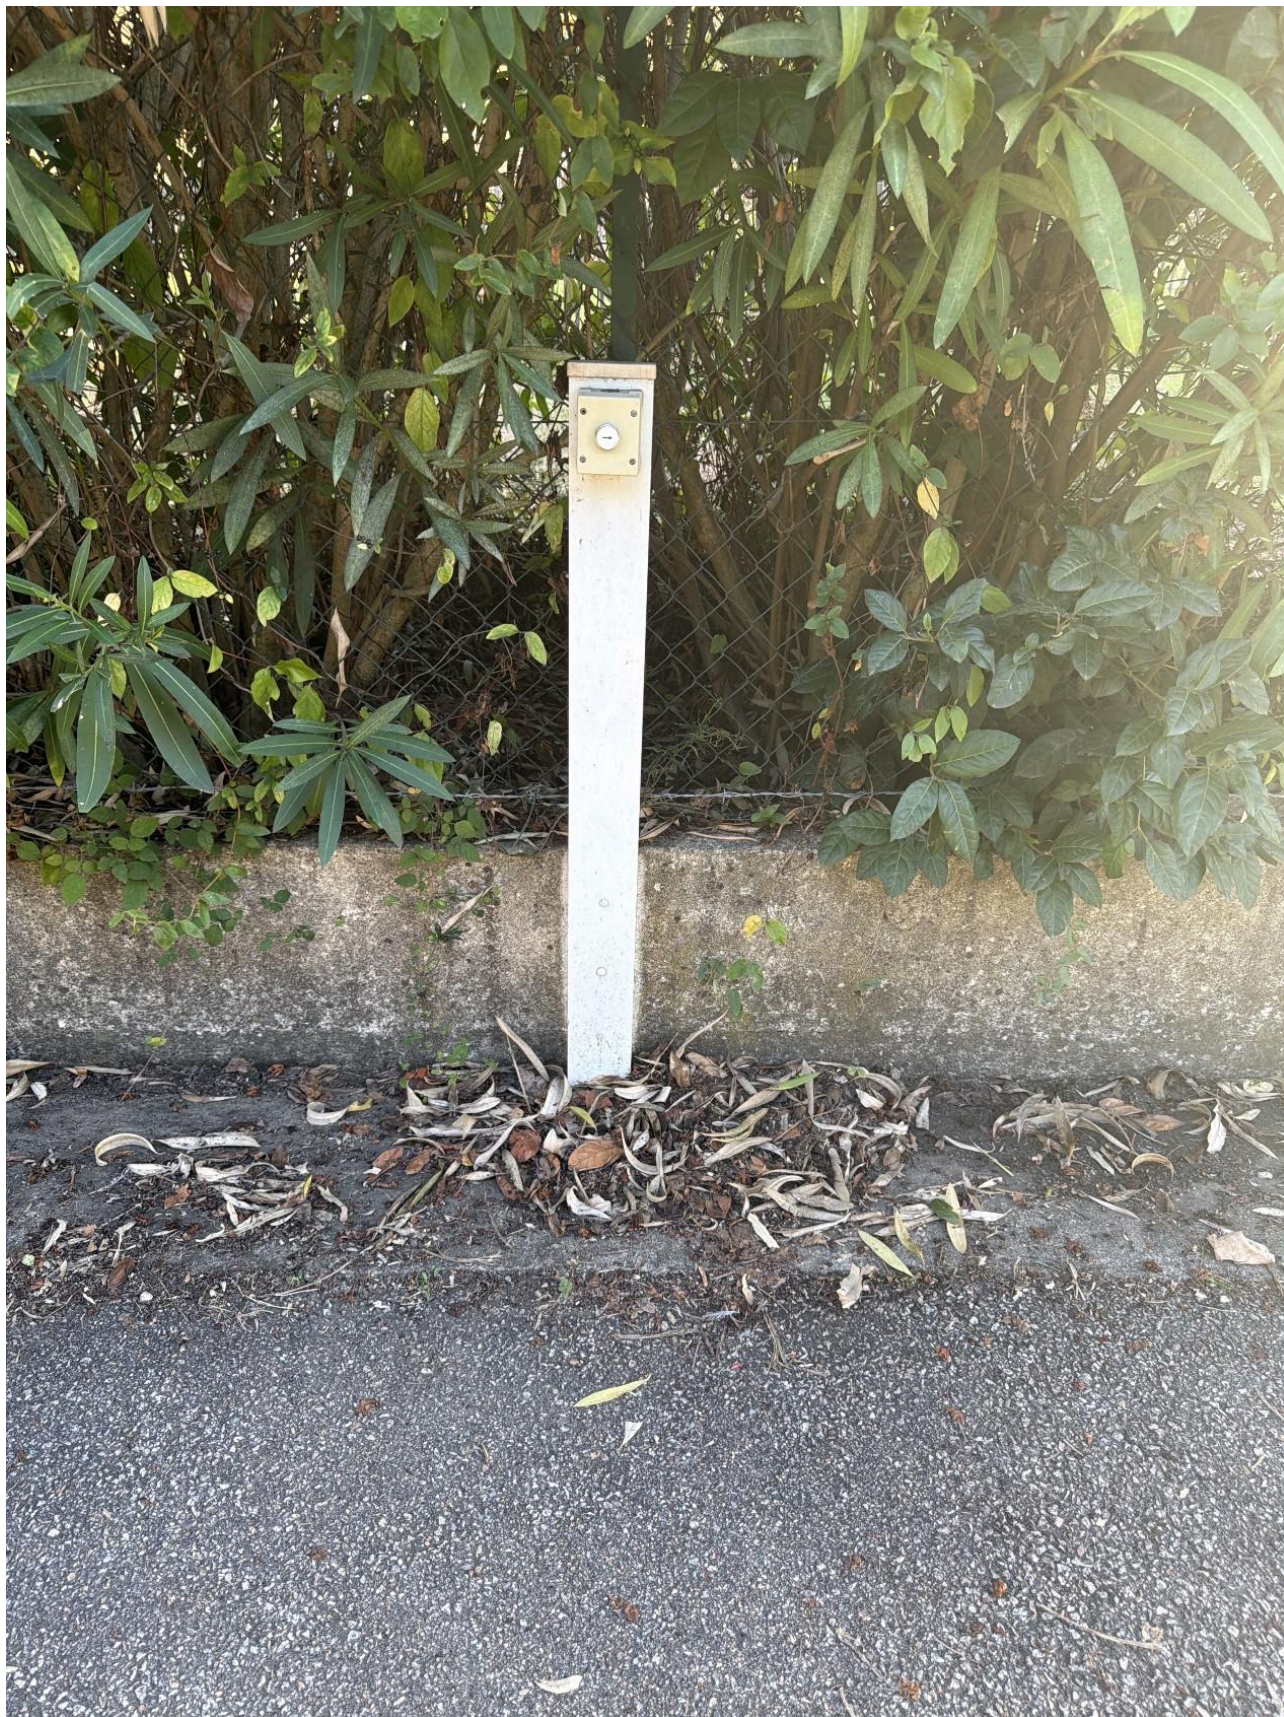
Au bout du chemin communal, je constate que se trouve, sur ma gauche, les parcelles, objet de la présente saisie immobilière. Je constate que le chemin d'accès, cadastré D 1861, est en friche et non entretenu.

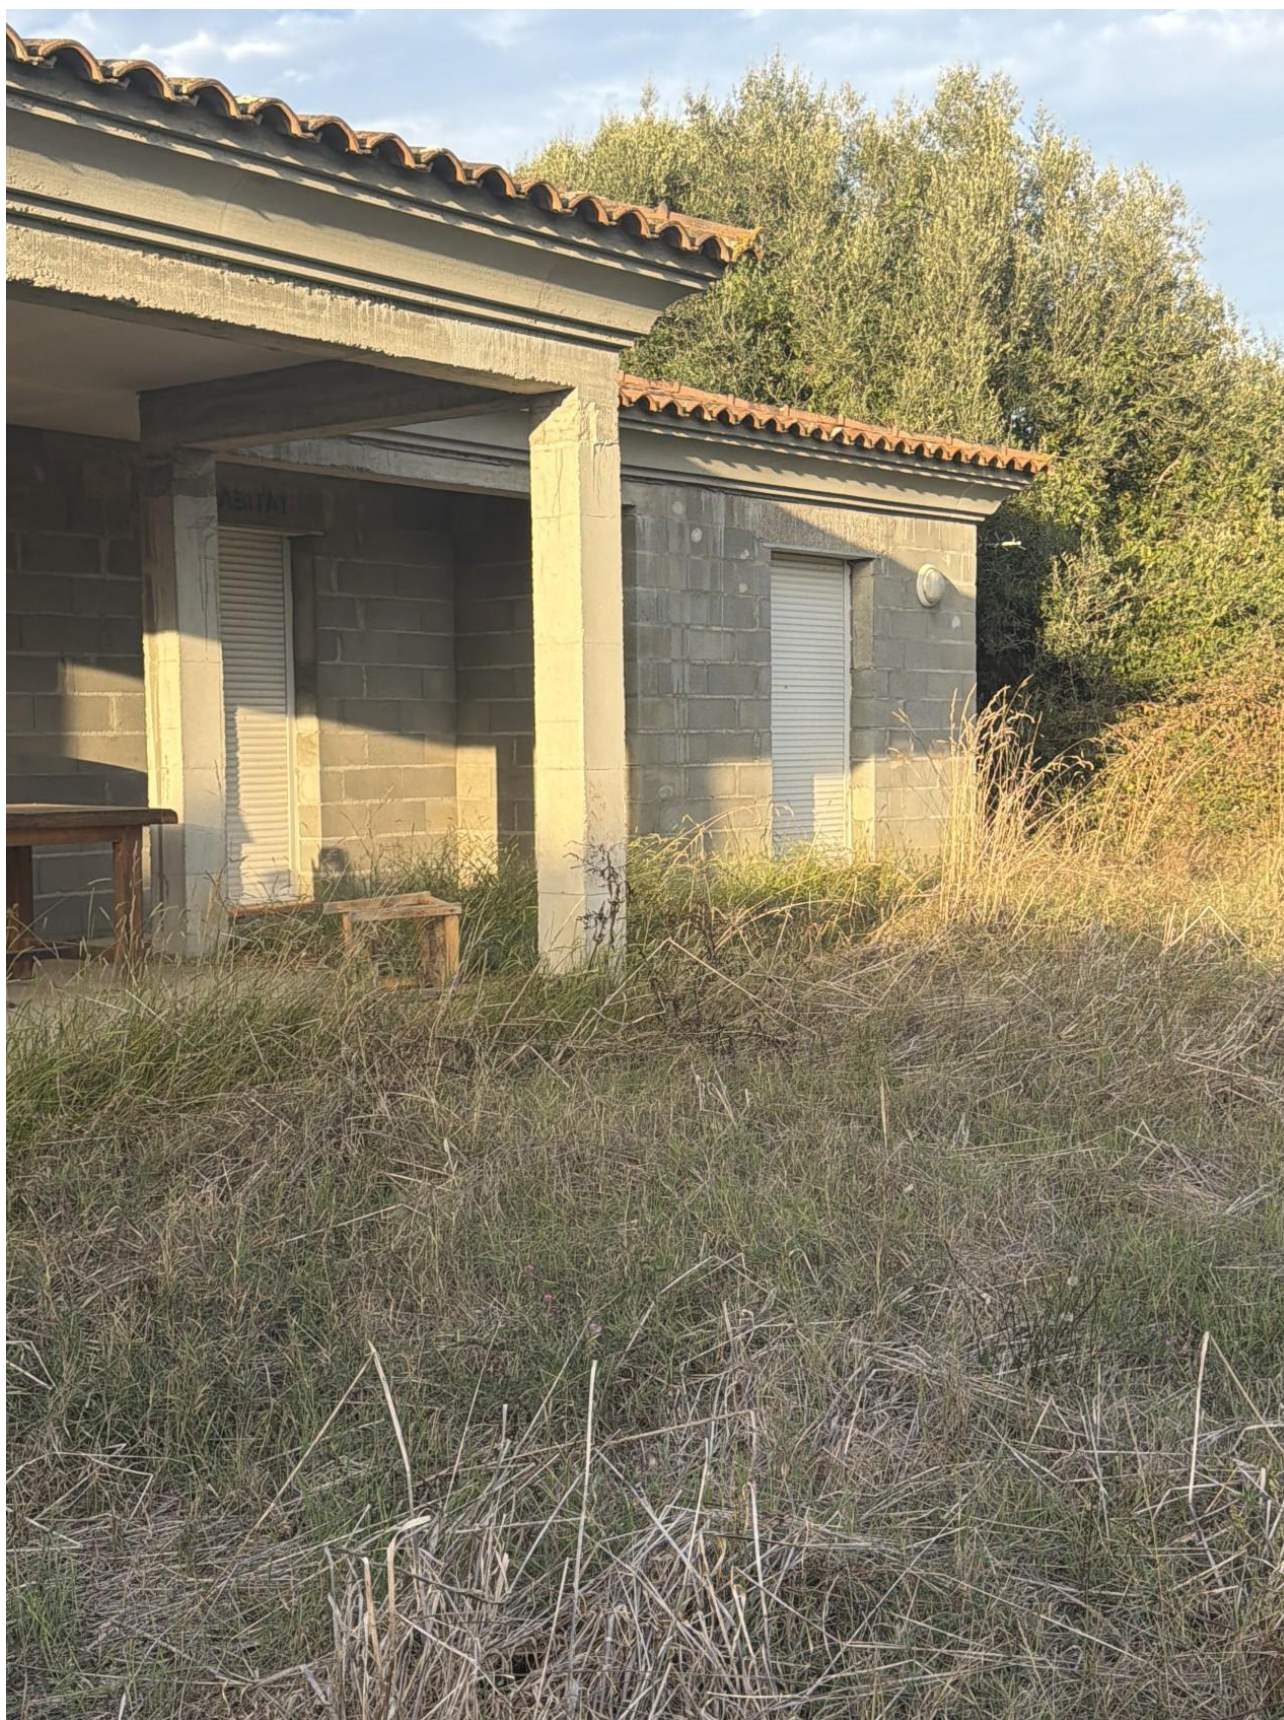
Je constate, devant la terrasse, quasiment à l'état brut, deux baies vitrées extrêmement sales en PVC de couleur blanche, double vitrage.

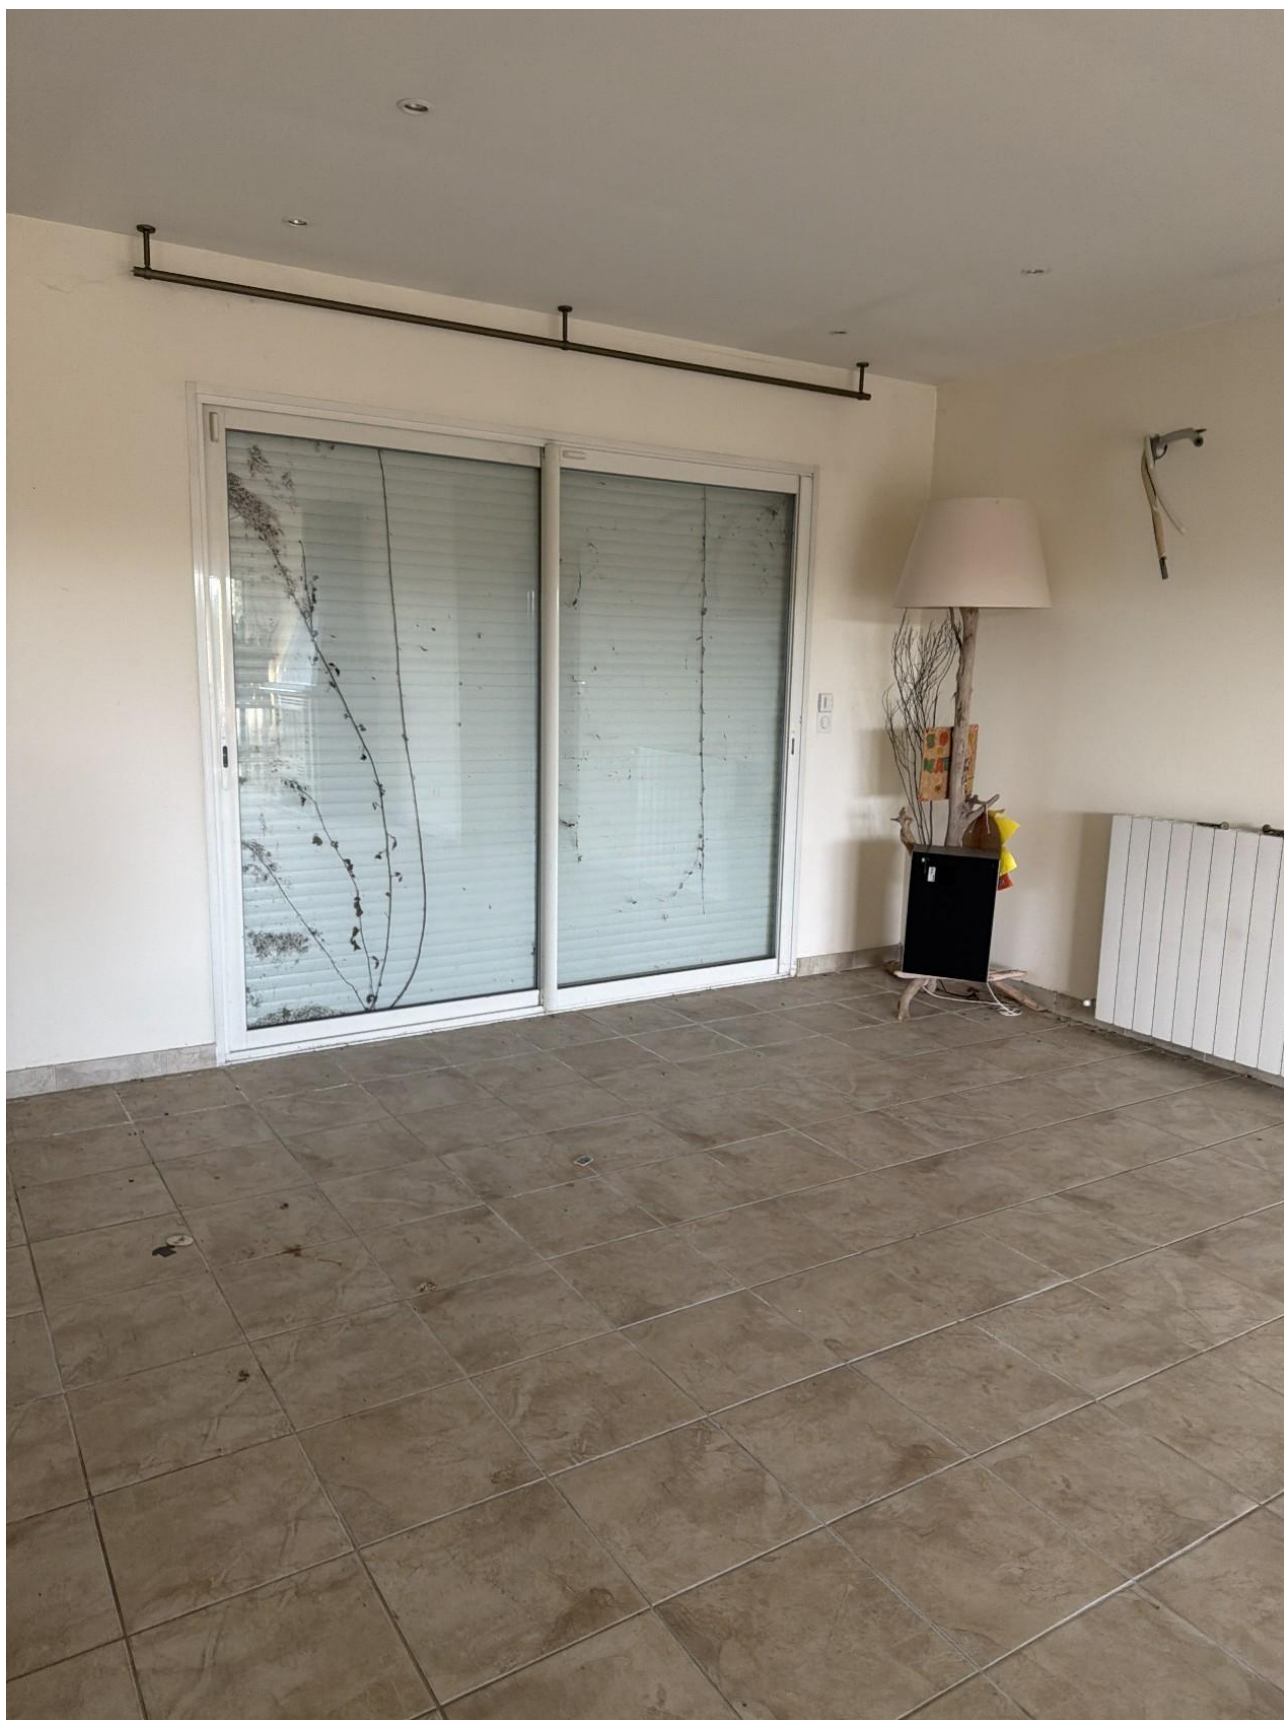
A droite de ces portes-fenêtres, je constate qu'il est apposé sur le mur un radiateur en fonte au-dessus duquel se trouve des tuyaux et câbles qui sortent du placoplâtre du mur.

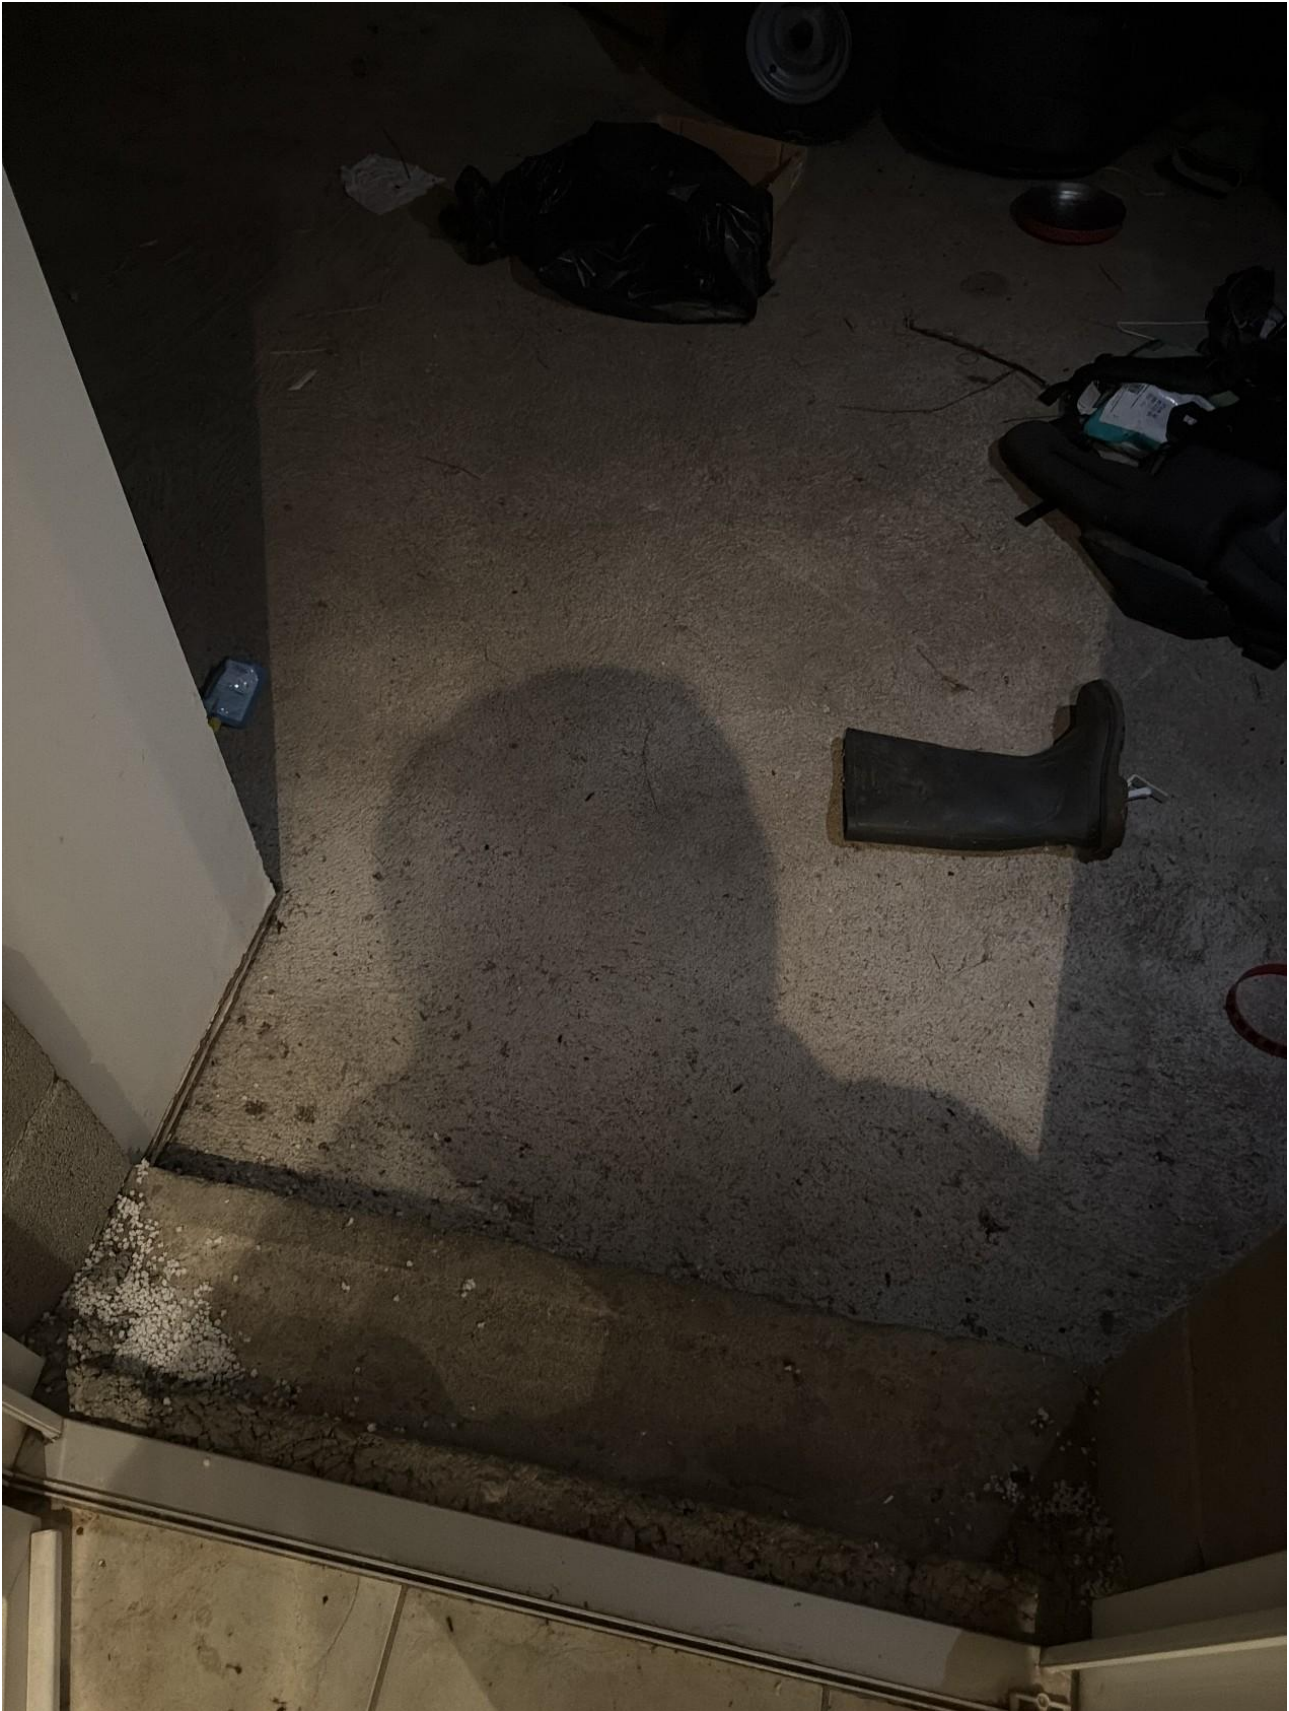
Je constate que ce garage est à l'état brut.

Je constate que les murs sont recouverts de parpaings de béton, si ce n'est le mur sis en face qui est recouvert de plaques de placoplâtre non peintes. Je constate également des trous d'où serpentent des tuyaux en bas de ces plaques de placoplâtre.

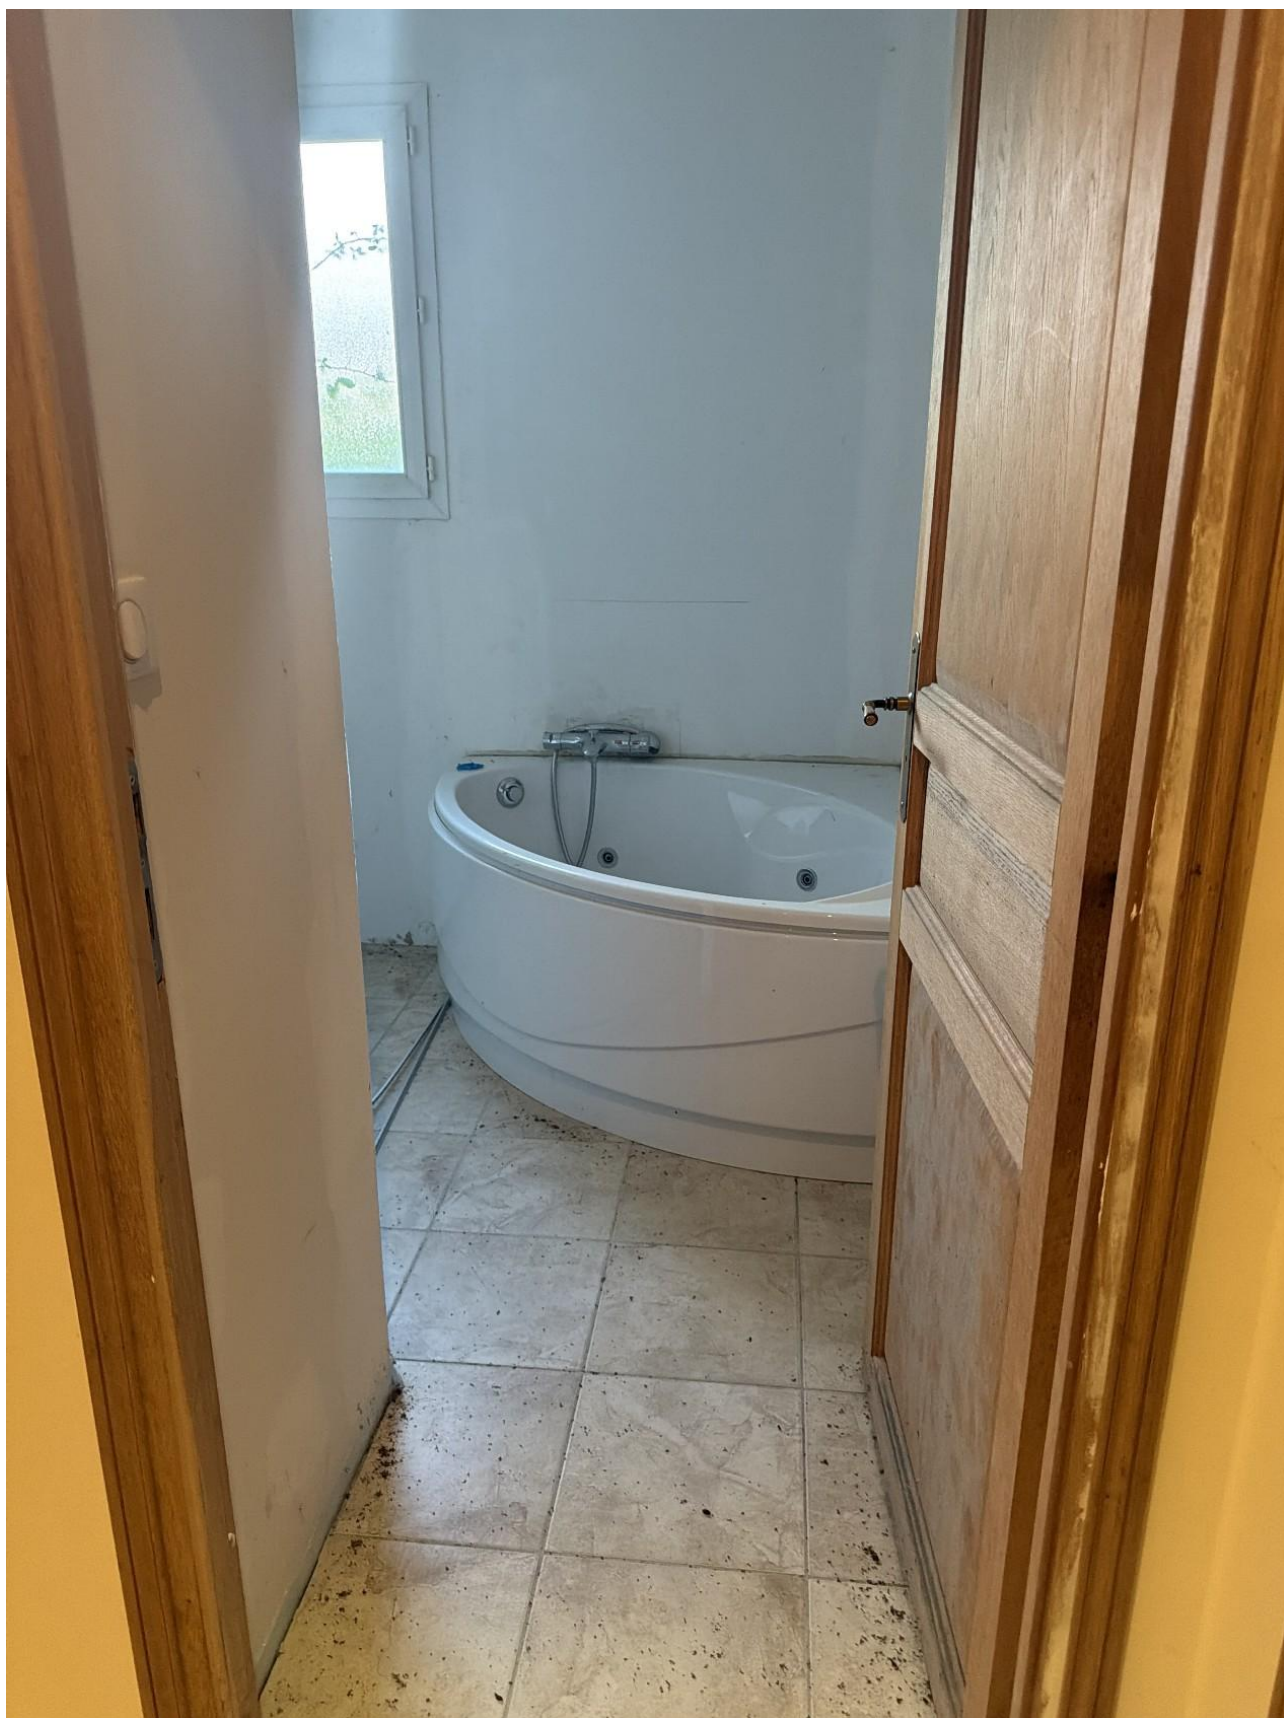
Je constate que cette salle de bains est non finie, que les murs sont en placoplâtre non recouverts de peinture et qu'il en est de même du plafond.

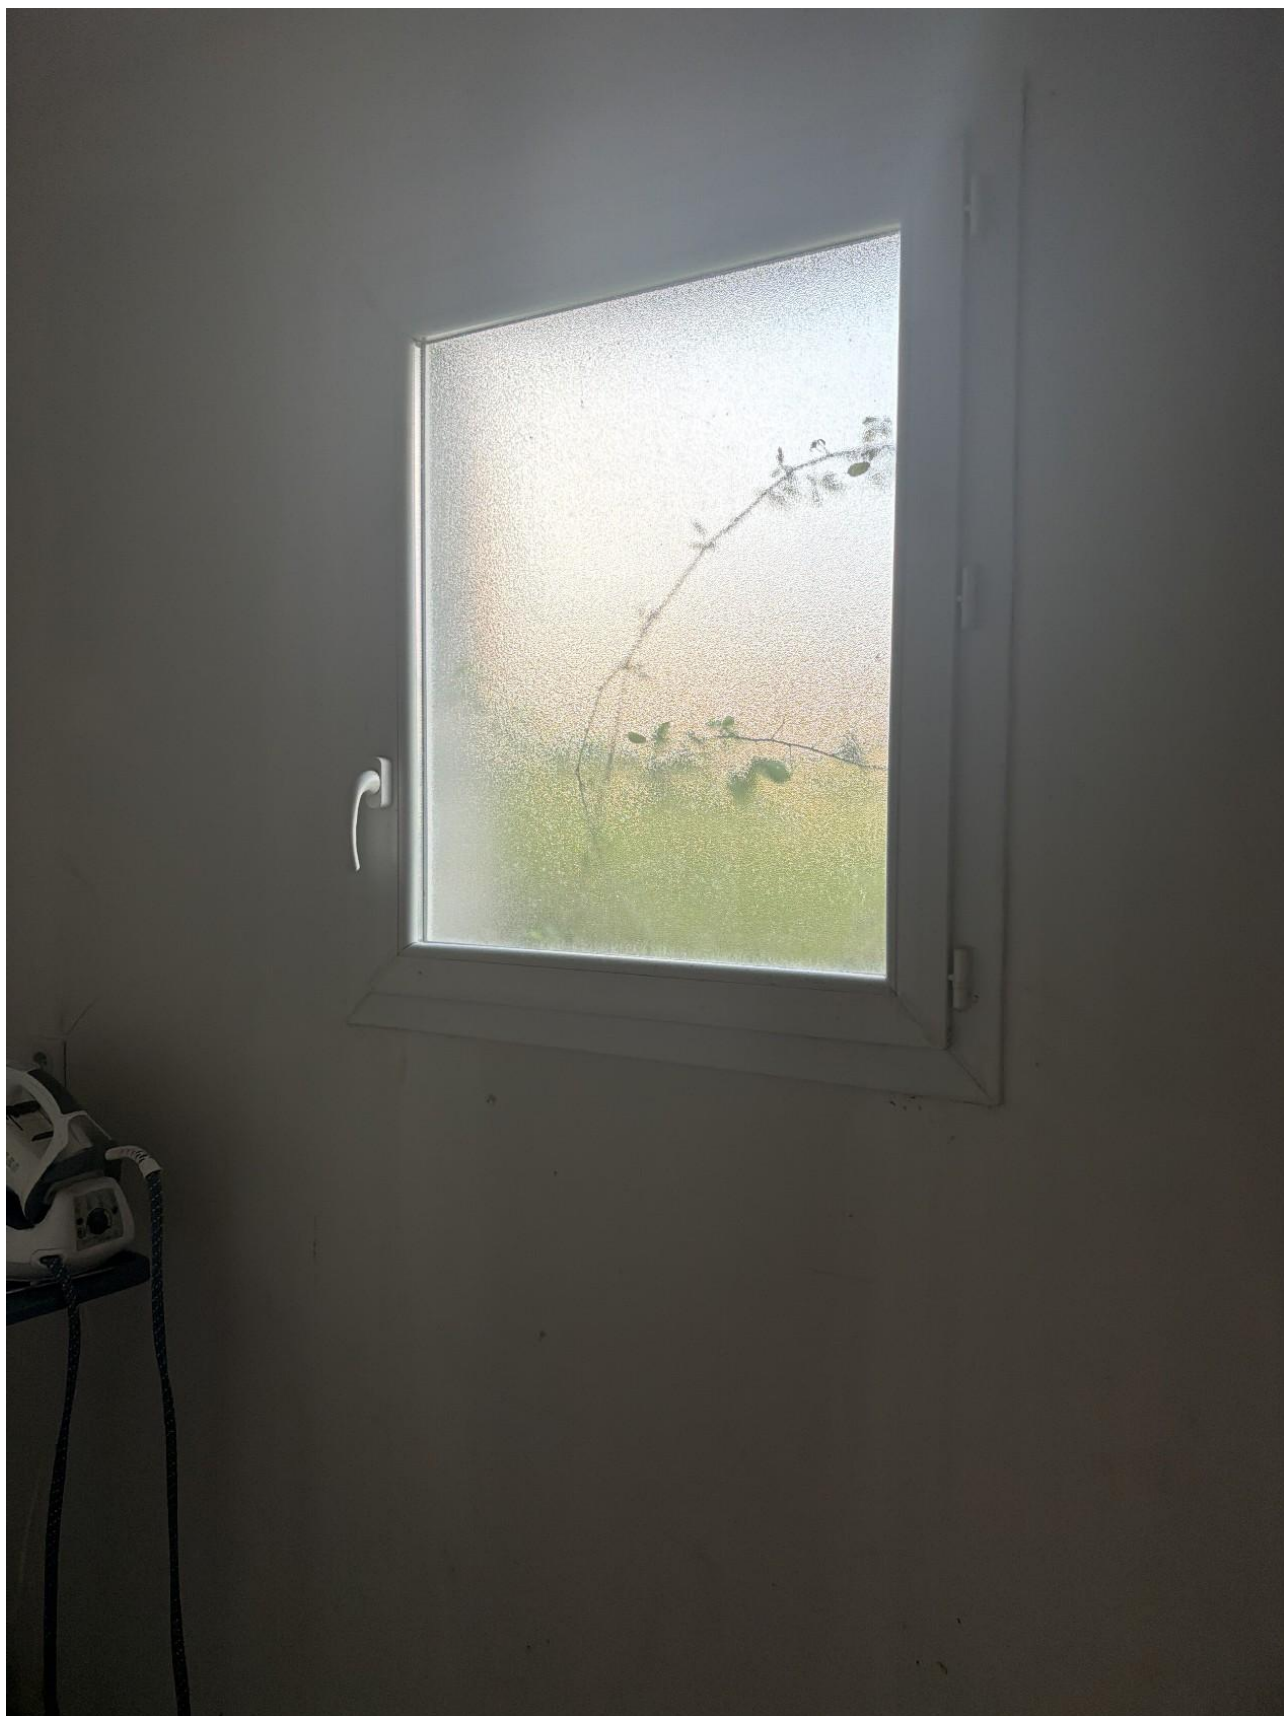
Je constate que cette pièce est non terminée.

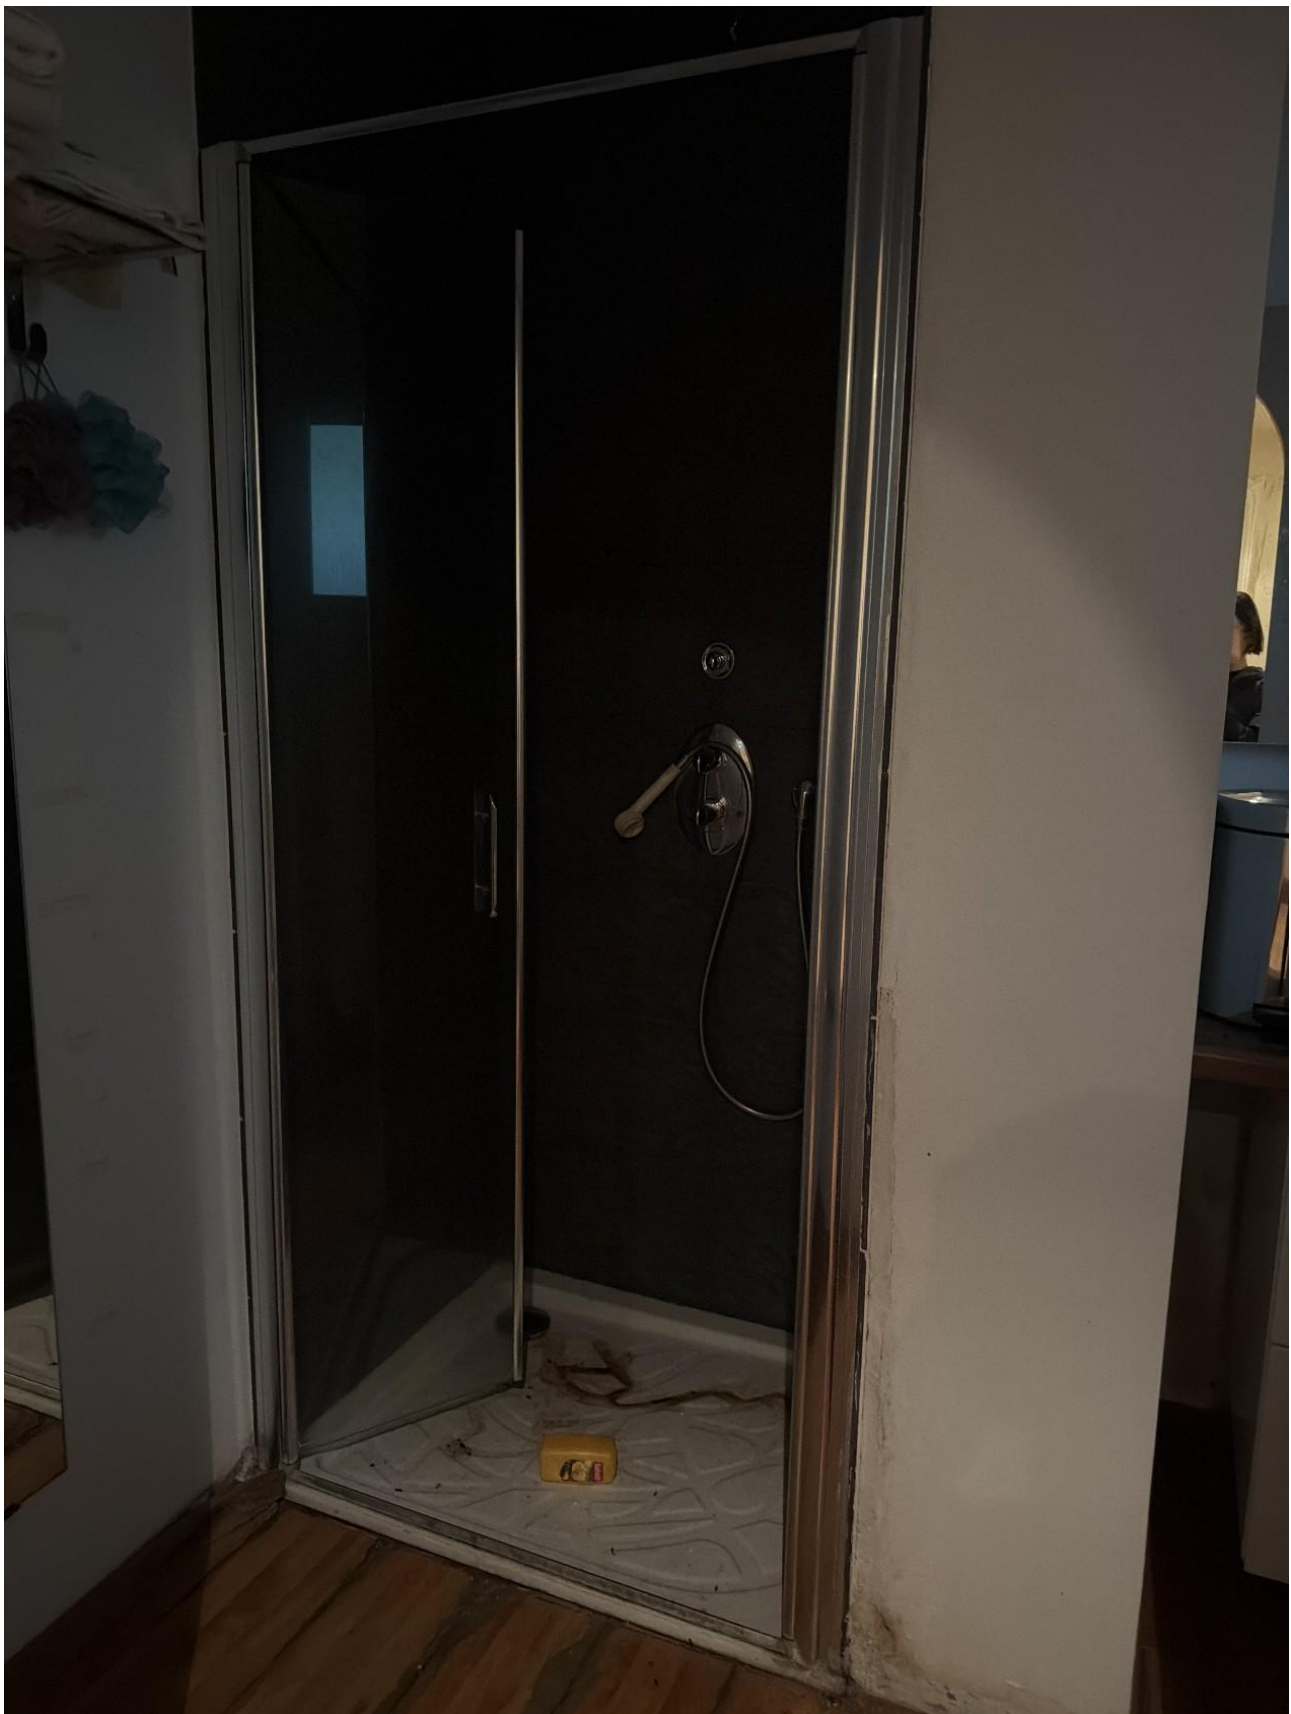
Je constate que le sol est recouvert de parquet vinyle. Je constate que les murs ainsi que le plafond sont recouverts de plaques de placoplâtre. Je constate des spots LED en plafond.

Sur ma gauche, je constate que se trouve un radiateur sèche-serviette fonctionnant de manière électrique.

Je constate, dans cette salle d'eau, d'importantes traces d'infiltrations d'eau sur les murs.
