**ACTE  
D'HUISSIER  
DE  
JUSTICE**

**PROCES VERBAL DE DESCRIPTION**

3115 Strada di e Piane

20230 CANALE-DI-VERDE

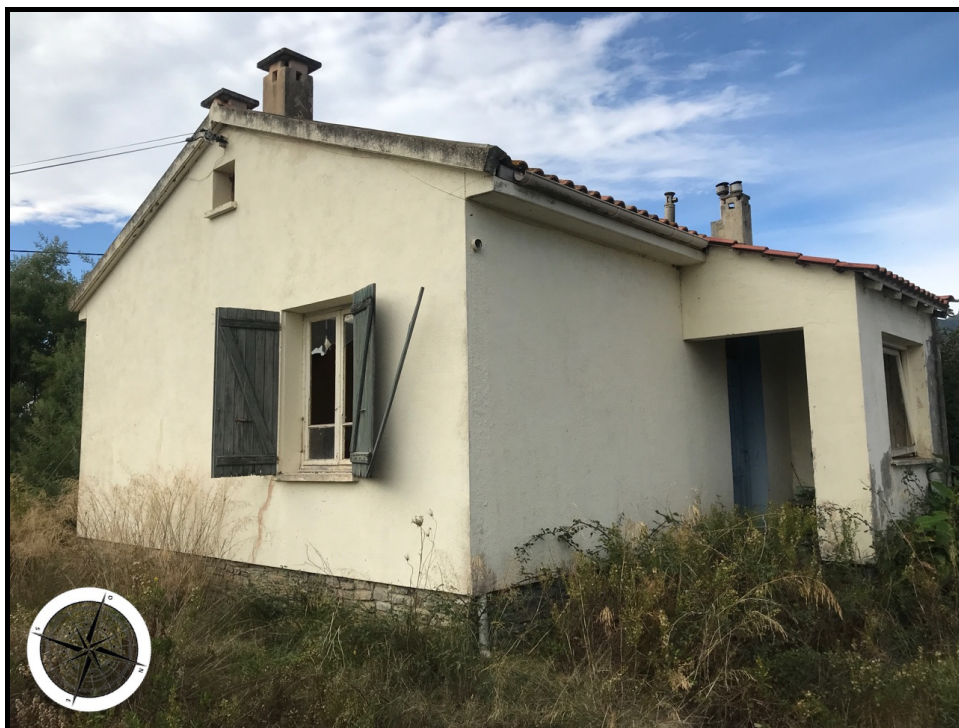
Photographie n°8. Villa non- hors d'air à l'état de ruine. Bien n°1

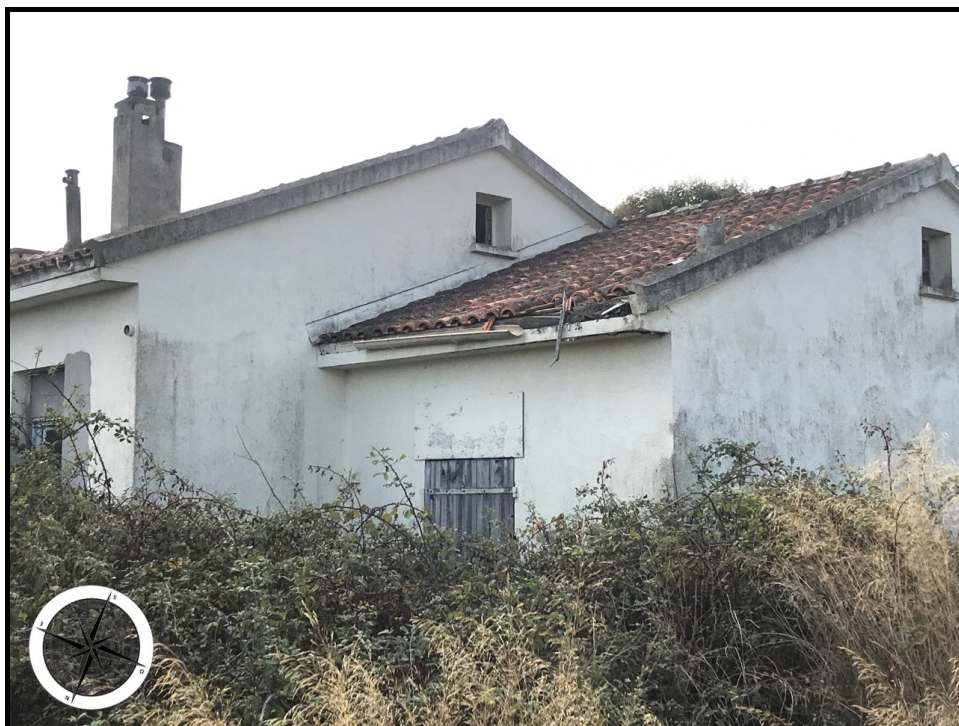
Photographie n°20. Villa non- hors d'air à l'état de ruine. Bien n°1

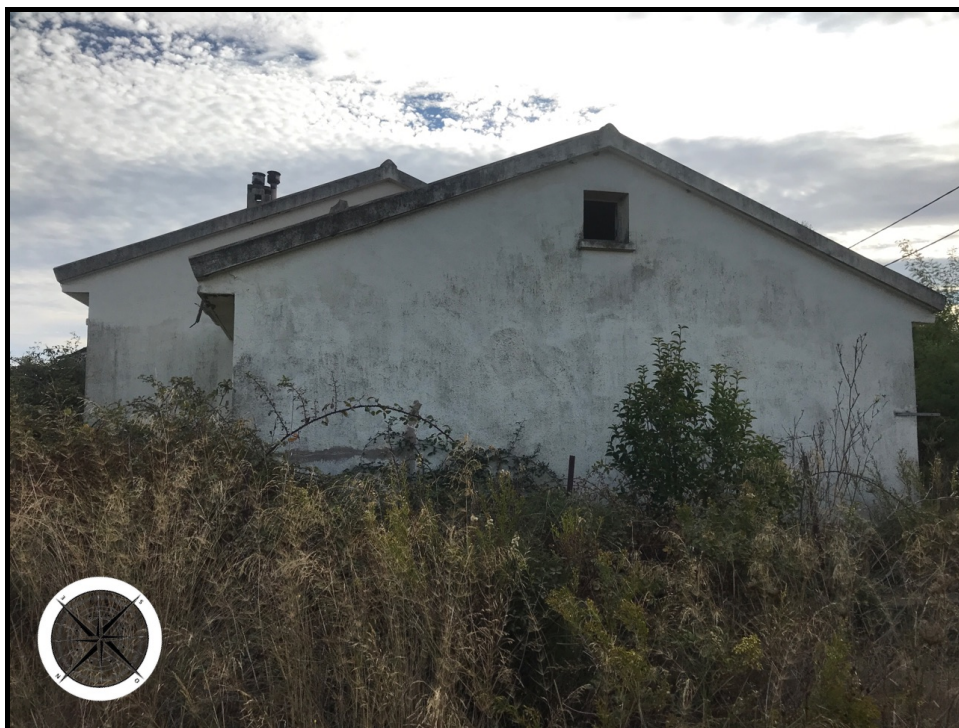
Photographie n°22. Villa non- hors d'air à l'état de ruine. Bien n°1

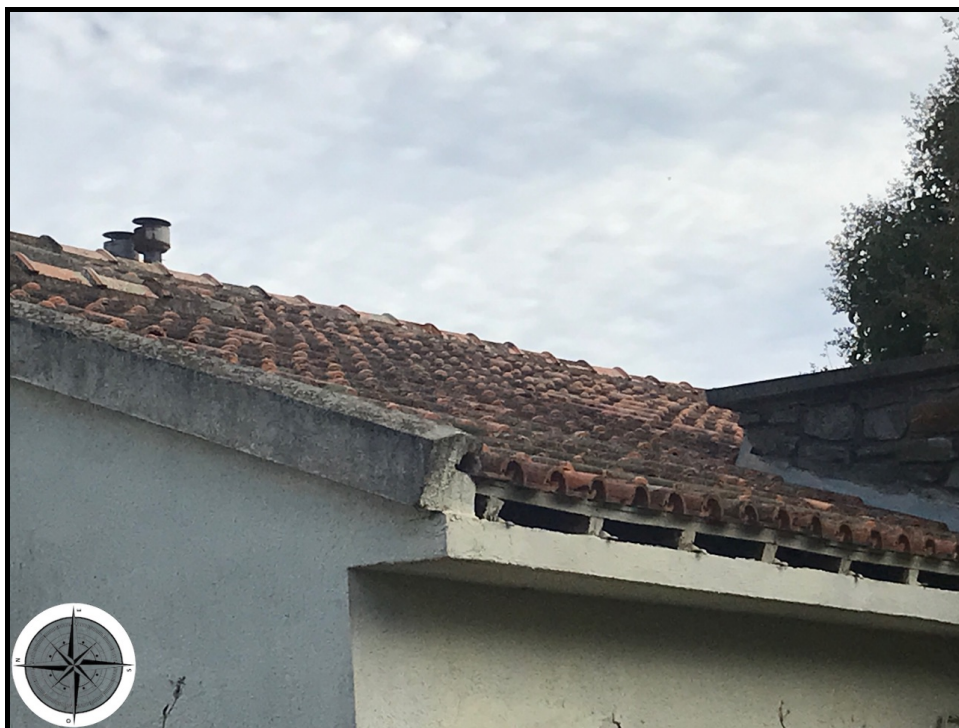
Toit: couverture par tuiles romanes: mauvais état apparent

Photographie n°24. Villa non- hors d'air à l'état de ruine. Bien n°1: vue toit

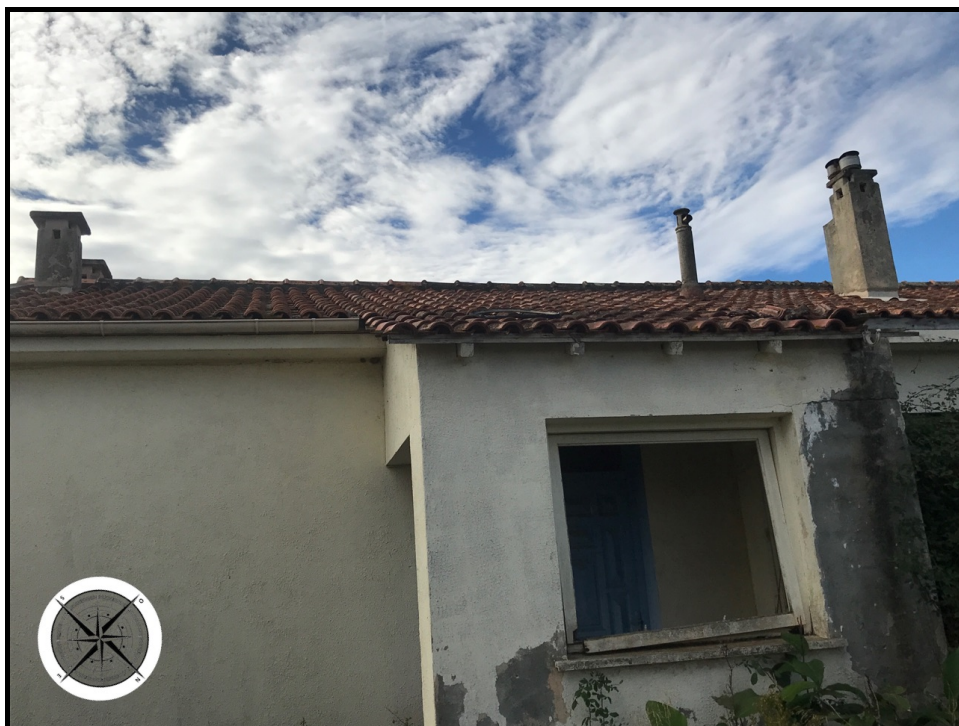
Photographie n°26. Villa non- hors d'air à l'état de ruine. Bien n°1

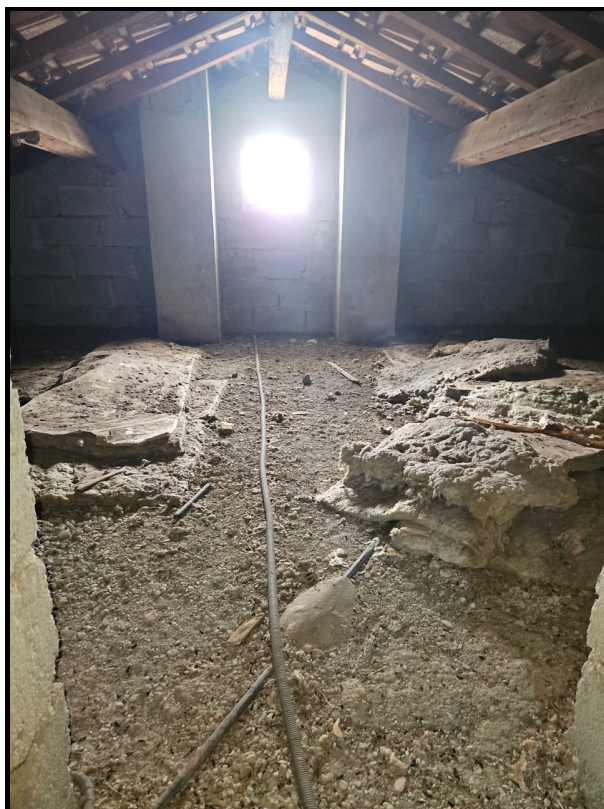
Photographie n°51. Combles: vision générale : charpente traditionnelle : état d'usage apparent

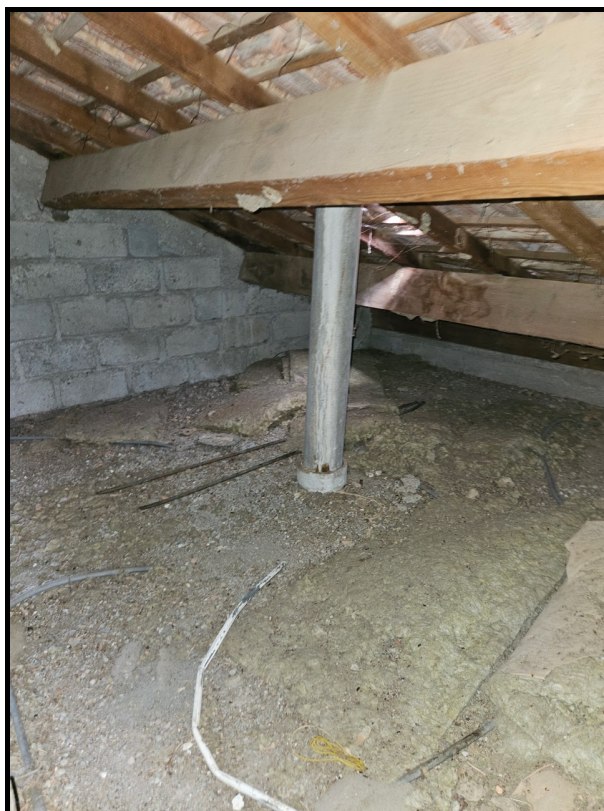
Photographie n°52. Combles: vision générale : charpente traditionnelle : état d'usage apparent

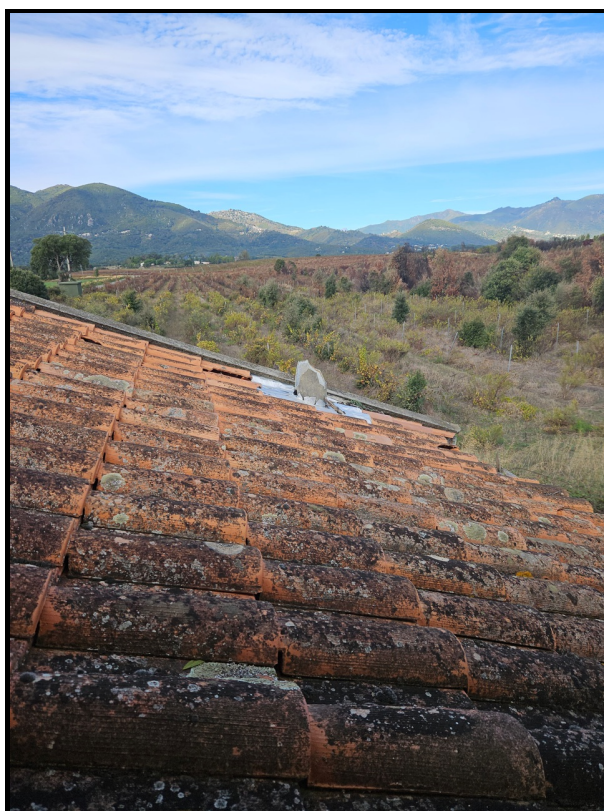
Photographie n°53. Vue des tuiles de couverture de toit et état général en vue rapprochée

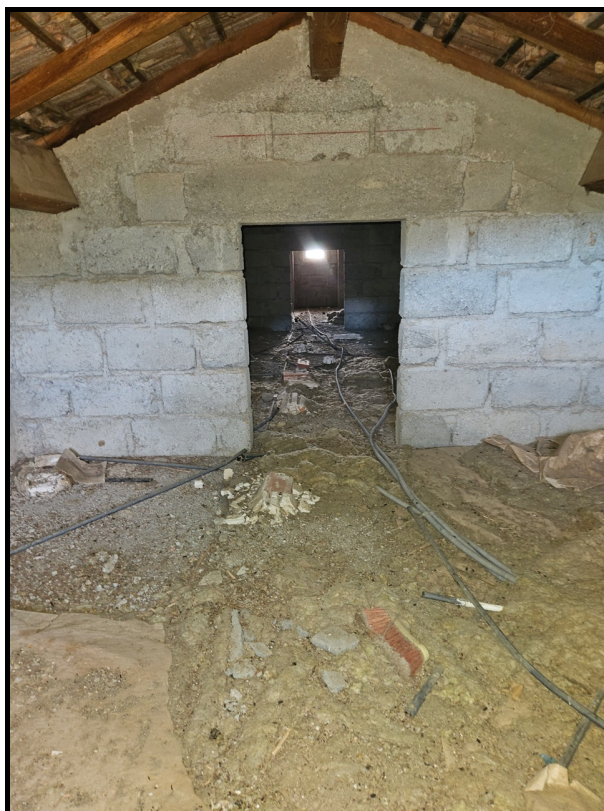
Photographie n°54. Combles: vision générale : charpente traditionnelle : état d'usage apparent

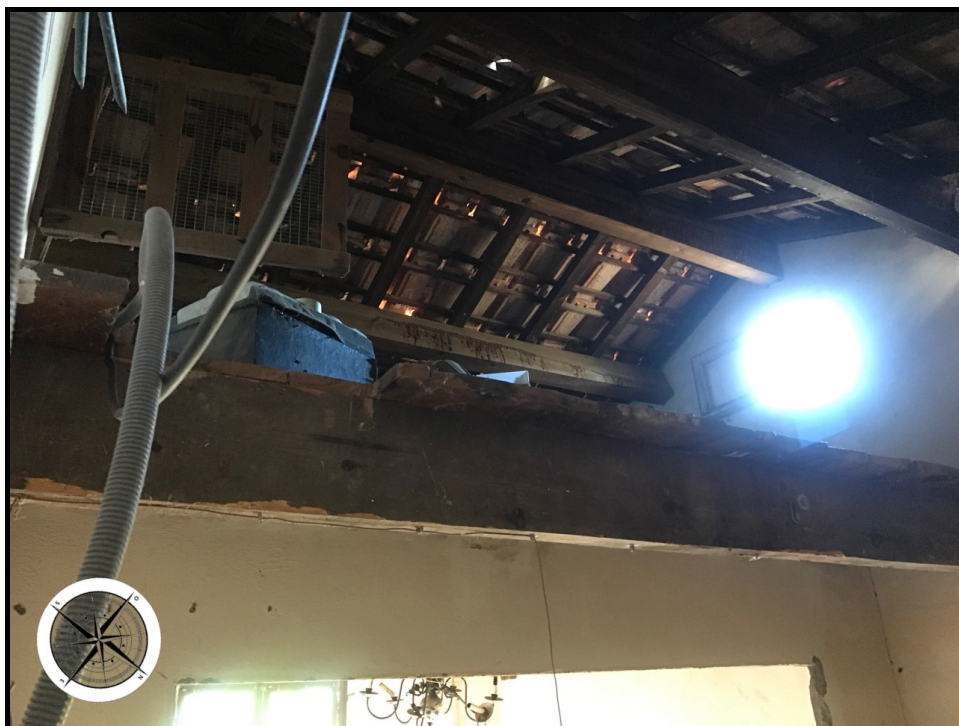
Photographie n°56. Vu generale : état du garage : vue toit: très nombreux ajouements

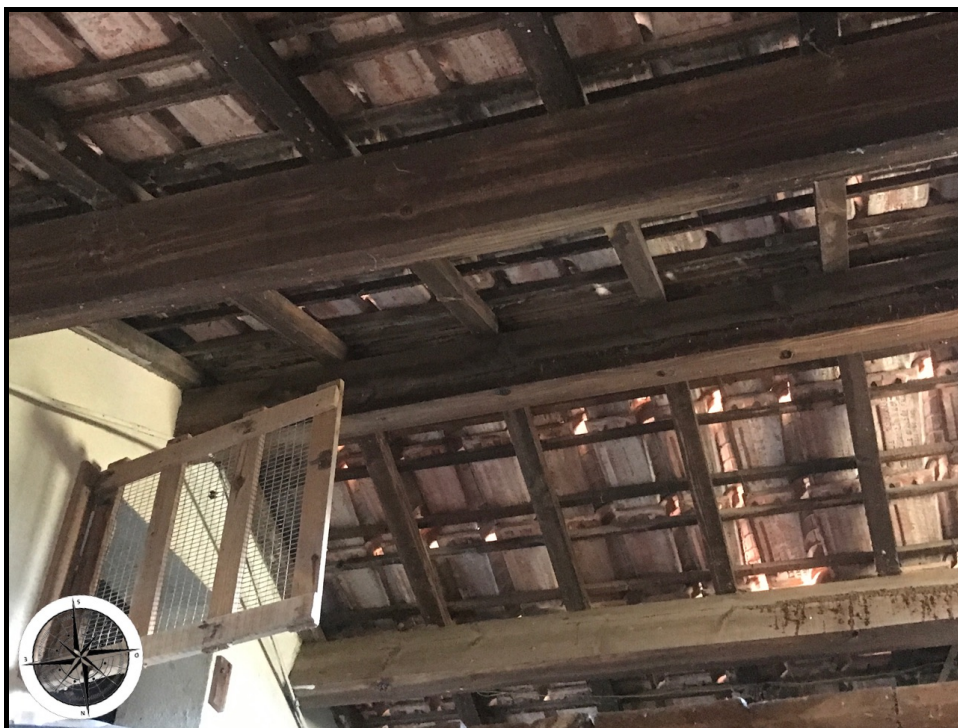
Photographie n°58. Vue generale : état du garage : vue toit: très nombreux ajouements

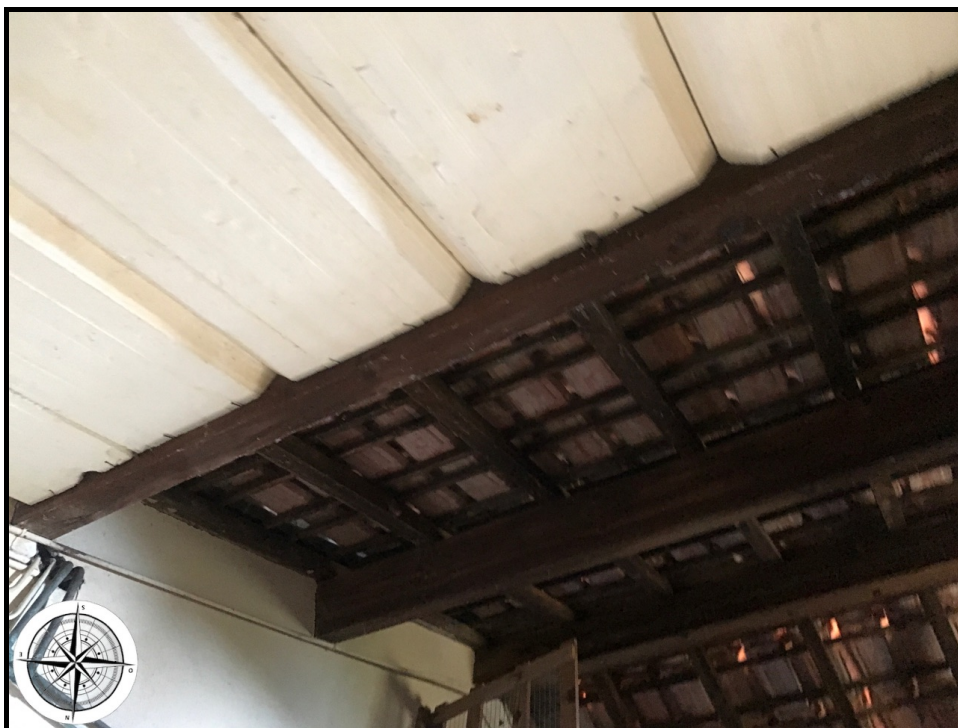
Photographie n°60. Vu generale : état du garage : vue toit: très nombreux ajouements

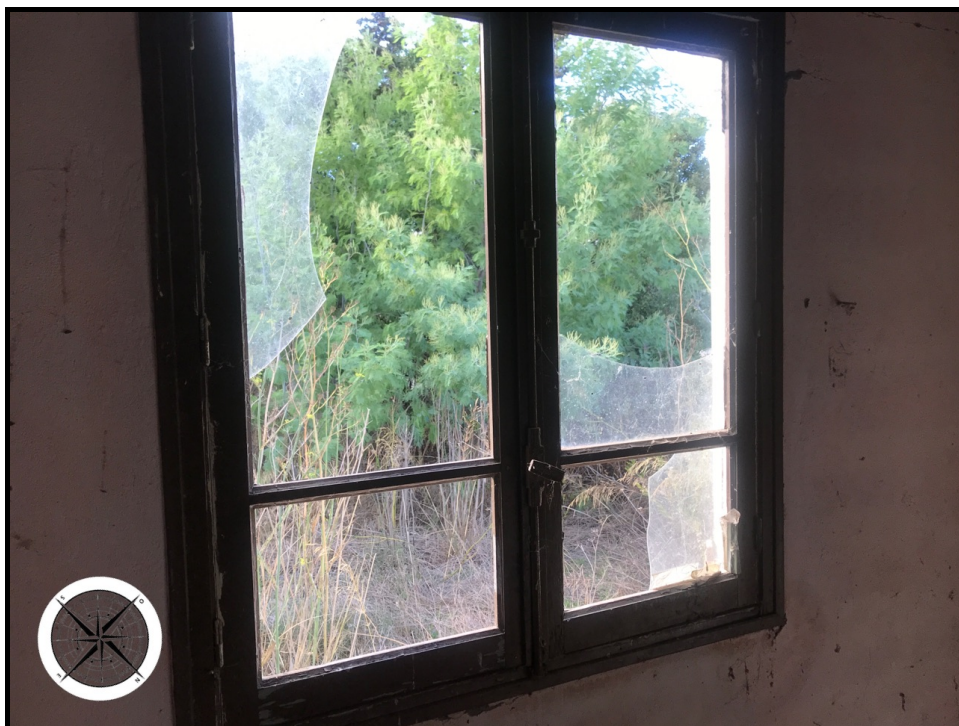
Photographie n°64. Vue huisserie (état pouvant être généralisé)

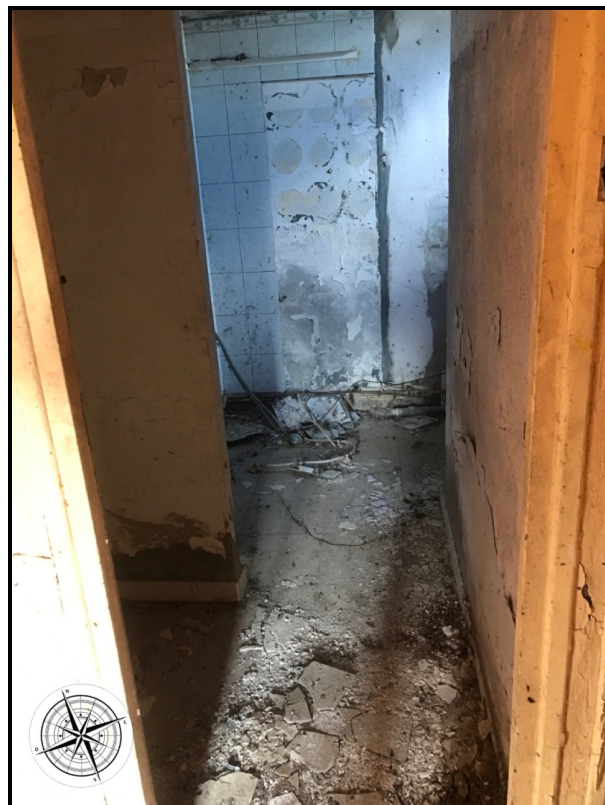
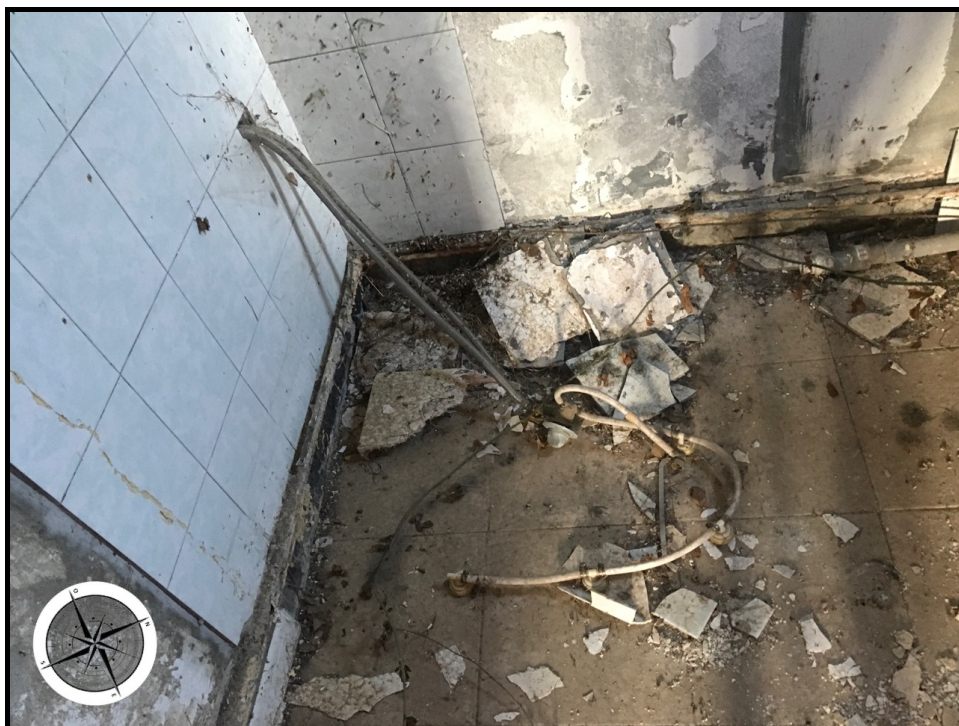
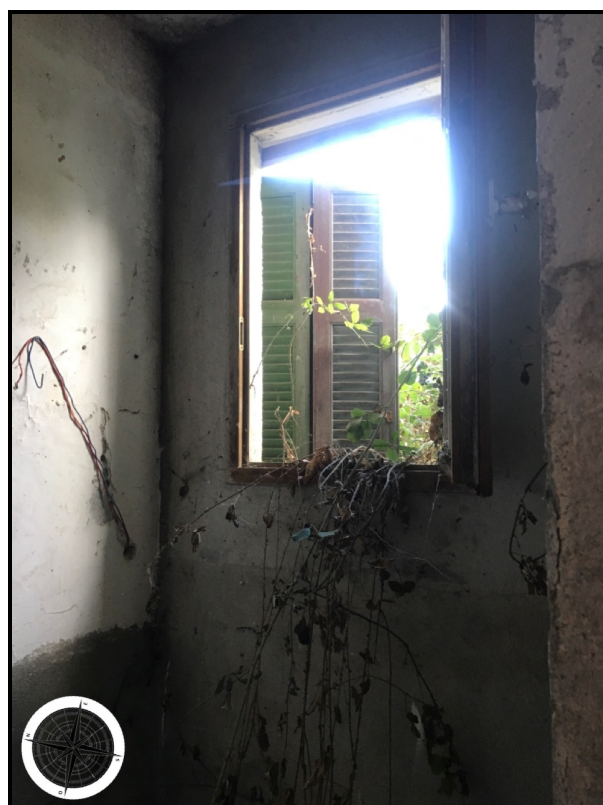
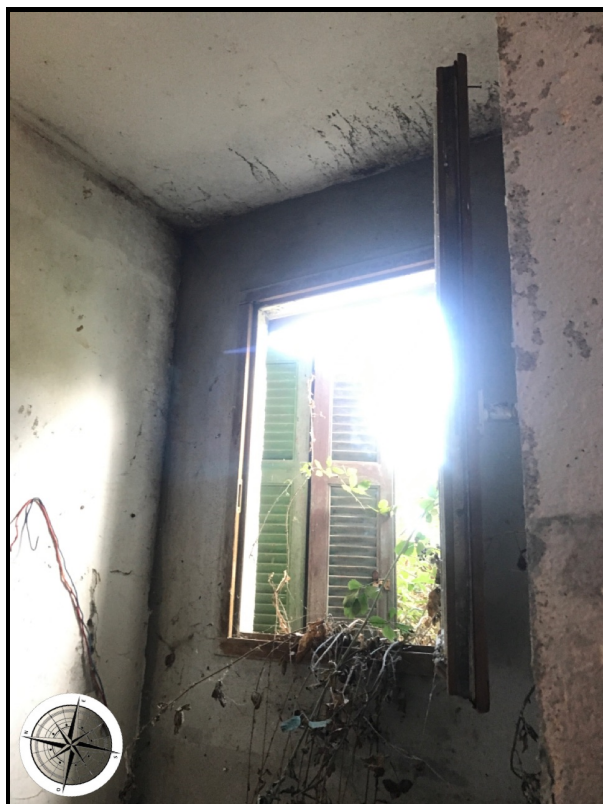
L'**accès** s'effectue par une porte d'entrée hors d'usage, de couleur orange, ouverture battant simple, avec une poignée à bec de cane en métal.

Le **bâti** est en moellons jointoyés au ciment en mauvais état. Sous toutes réserves car cela mériterait un démontage ou carottage ce pourquoi nous ne sommes ni autorisés ni équipés;

Le **sol** est recouvert de carrelage en mauvais état, de couleur blanche, en céramique, en forme de dalle. De type granito

Les **plinthes** sont en carrelage hors d'usage.

Les **murs** sont recouverts d'enduit hors d'usage, bicolore.

Le **plafond** est recouvert de crépis peint hors d'usage, de couleur blanche, lustre.

L'**éclairage naturel** de la pièce est assuré par une fenêtre hors d'usage, de couleur beige, sans coffrage, ouverture battant simple, châssis bois, volet à double battants en bois. Huisseries arrachées

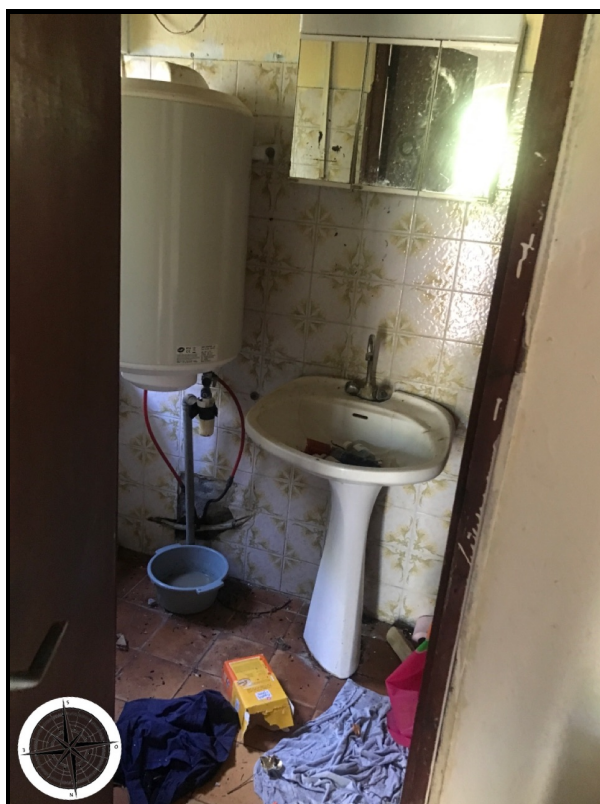
**L'accès** s'effectue par une porte d'entrée en mauvais état, de couleur marron, ouverture battant simple, avec une poignée à bec de cane en métal, extérieur à l'état brut, intérieur à l'état brut, serrure monopoint. Porte vitrée fermant par volet simple battant

Le **bâti** est en moellons jointoyés au ciment en mauvais état. Sous toutes réserves: impossible de déterminer la structure de manière précise: pour cela n'étant ni mandaté, ni autorisé, ni équipé;

Le **sol** est recouvert de carrelage en mauvais état, de couleur orange, en céramique, en forme de pavés.

Les **plinthes** sont en carrelage hors d'usage.

Les **murs** sont recouverts de peinture hors d'usage, de couleur blanche.

Le **plafond** est recouvert de lambris en bois en mauvais état, de couleur marron, lustre, avec ampoules.

La pièce comprend des cloisons: structure indéterminée: hors d'usage.

**L'éclairage naturel** de la pièce est assuré par une fenêtre en mauvais état, de couleur marron, avec coffrage, ouverture battant simple, châssis bois, simple vitrage, volet à double battants en bois.

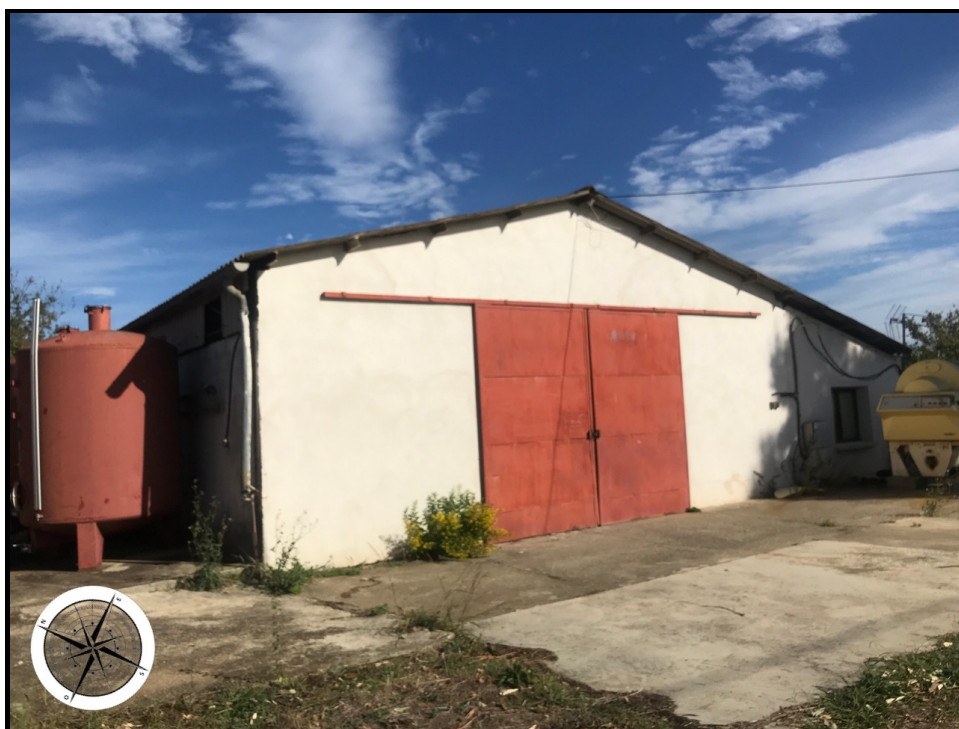
Photographie n°122. Hangar en partie Est

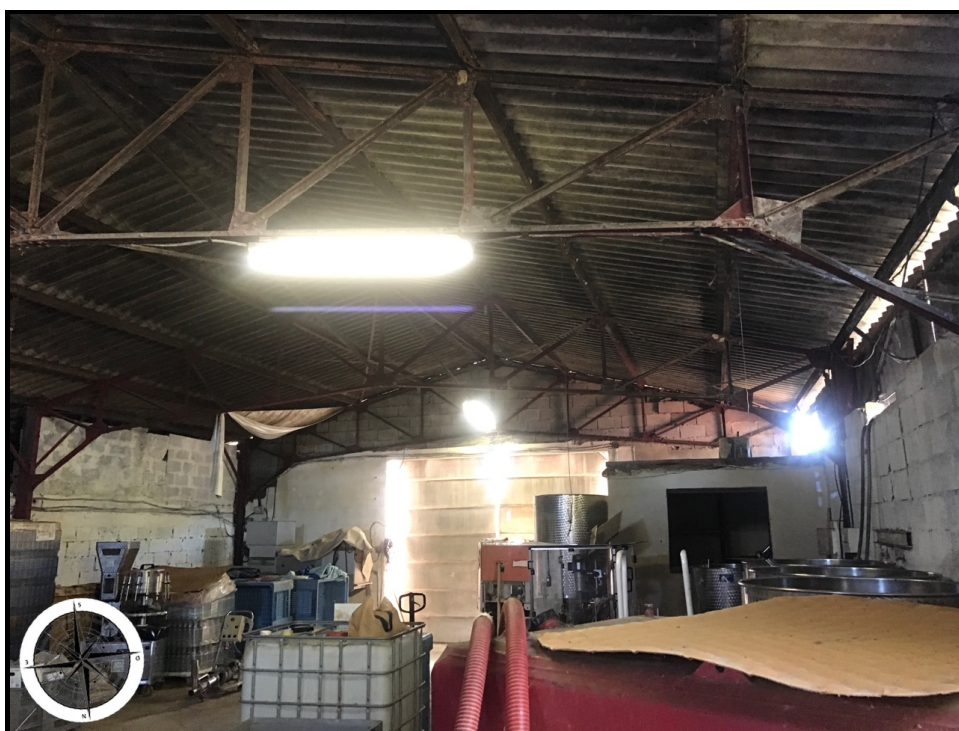
Photographie n°125. Hangar en partie Est

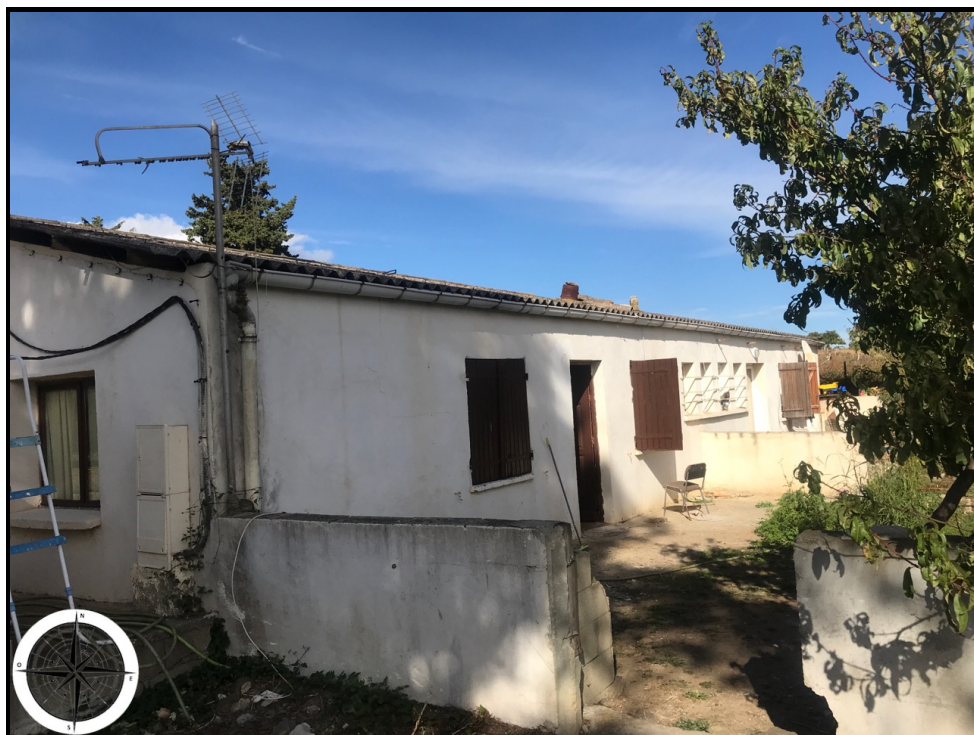
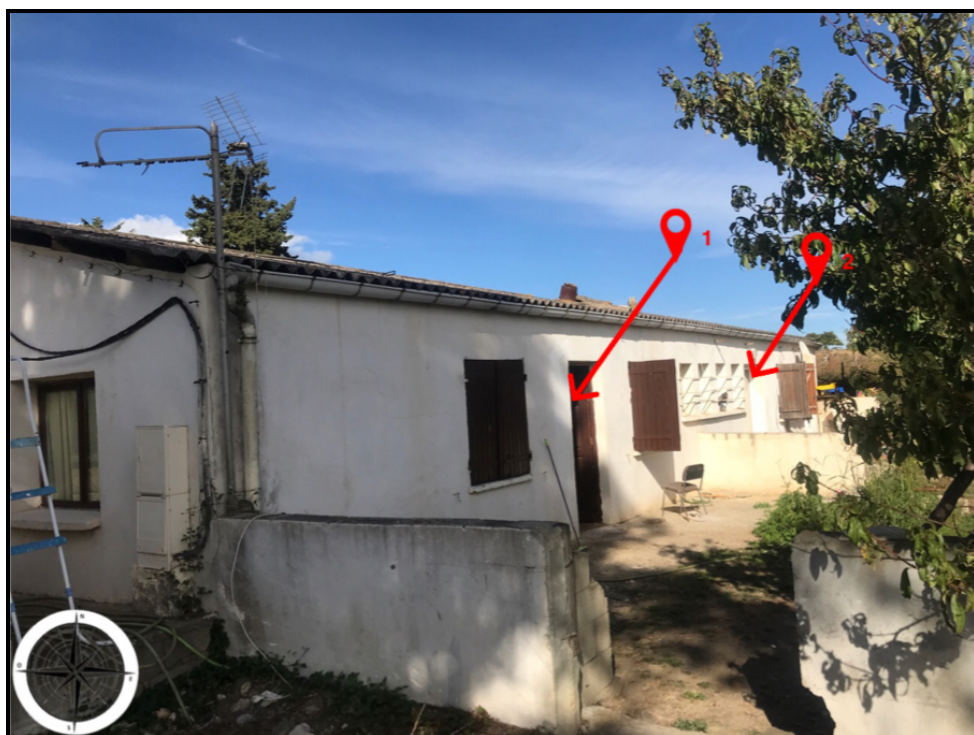
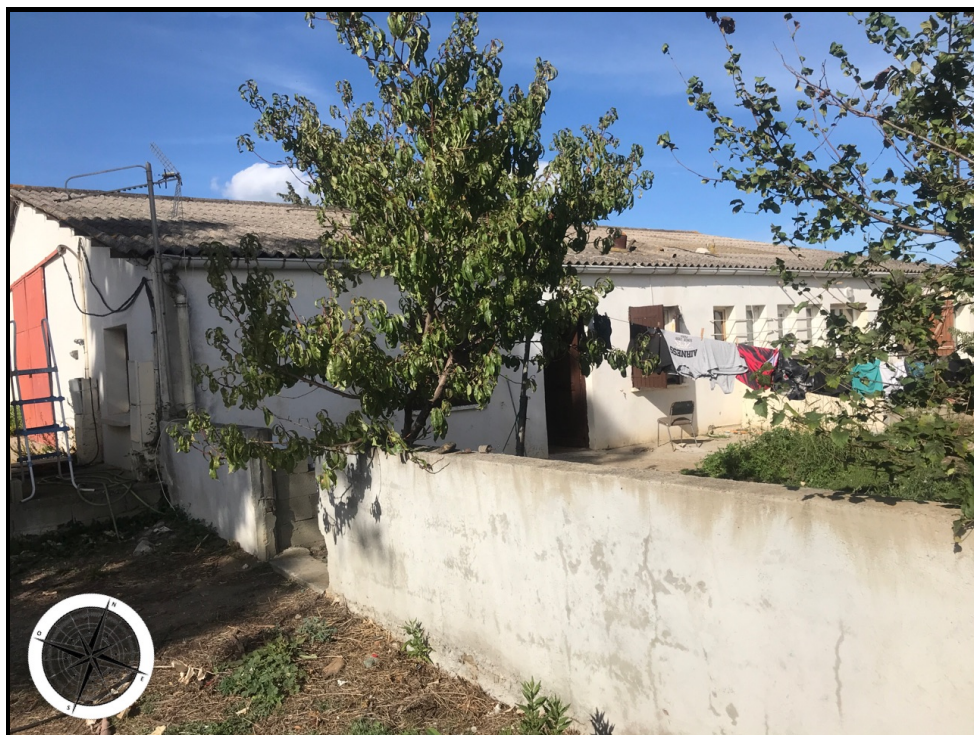
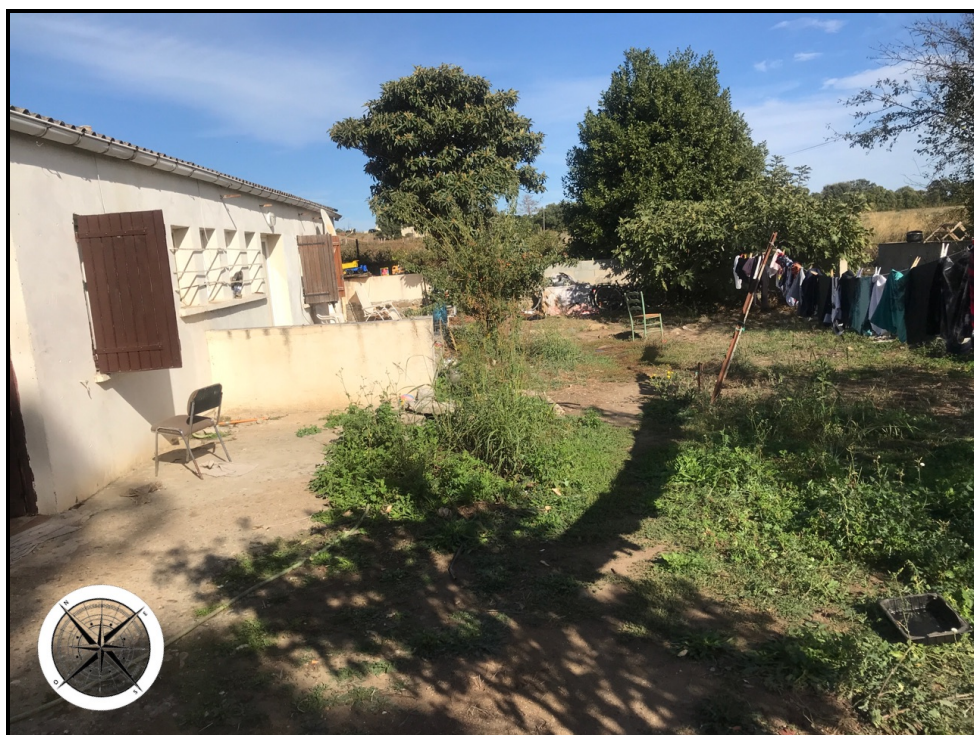
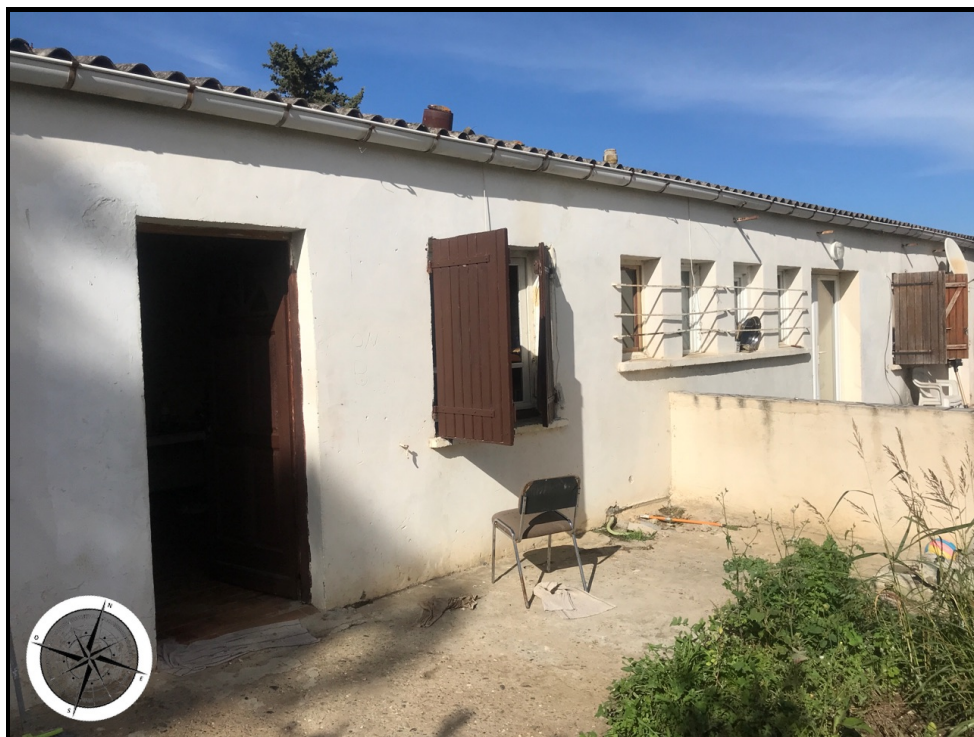
Photographie n°140. Partie Est habitable accolée au hangar sus-constaté: 2 habitations limitrophes existantes

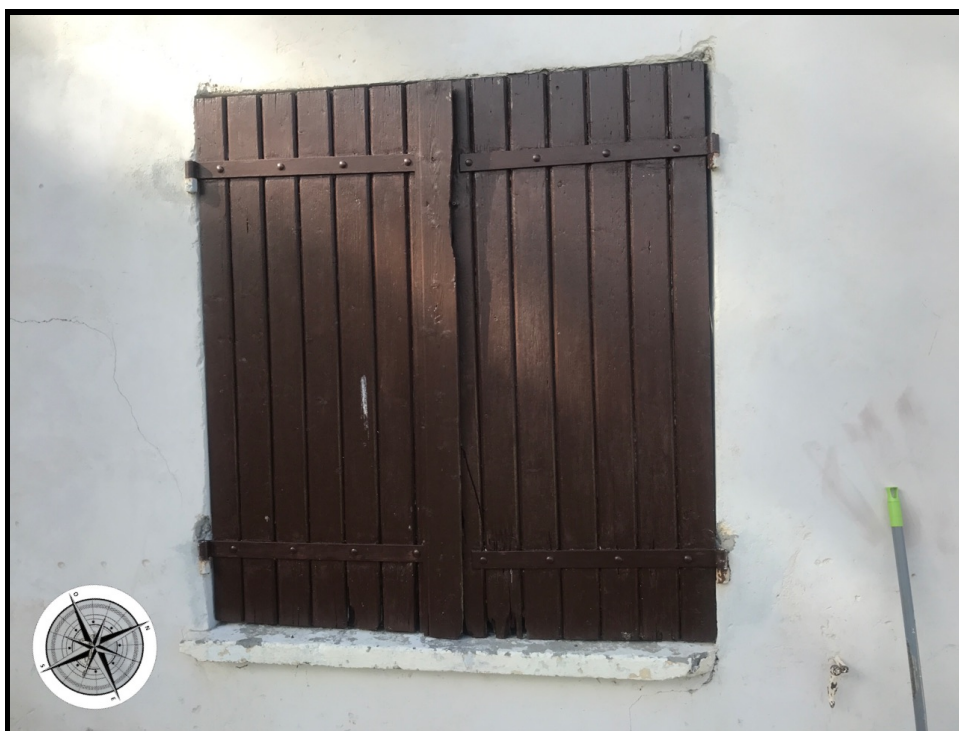
Photographie n°145. Vole5 bois extérieur à lattes

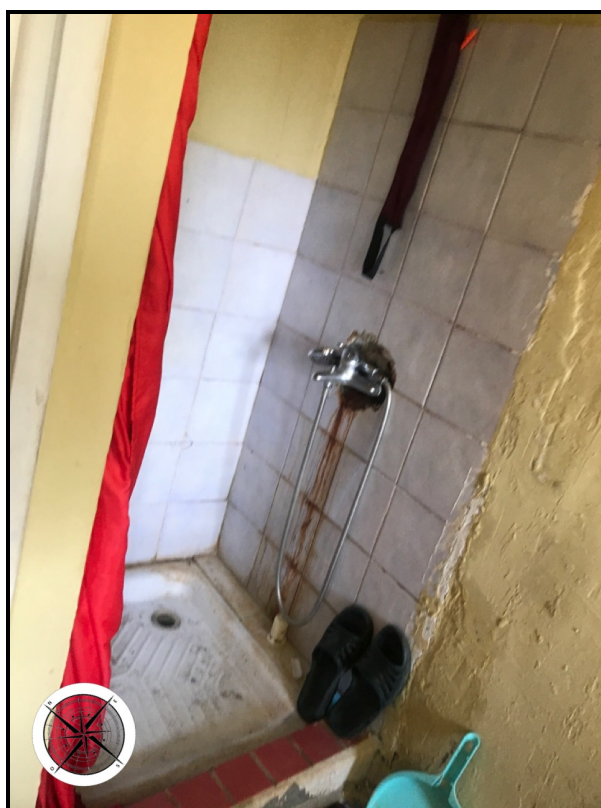
Photographie n°155. Salle d'eau et WC: mauvais état

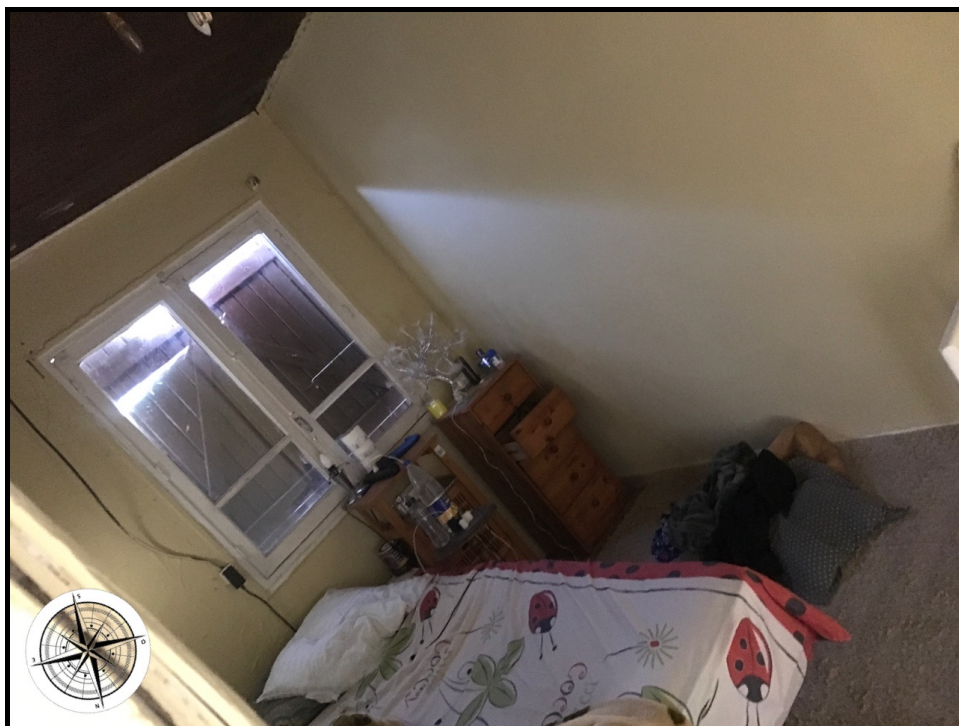
Photographie n°158. Chambre 1: sommaire. Mauvais état

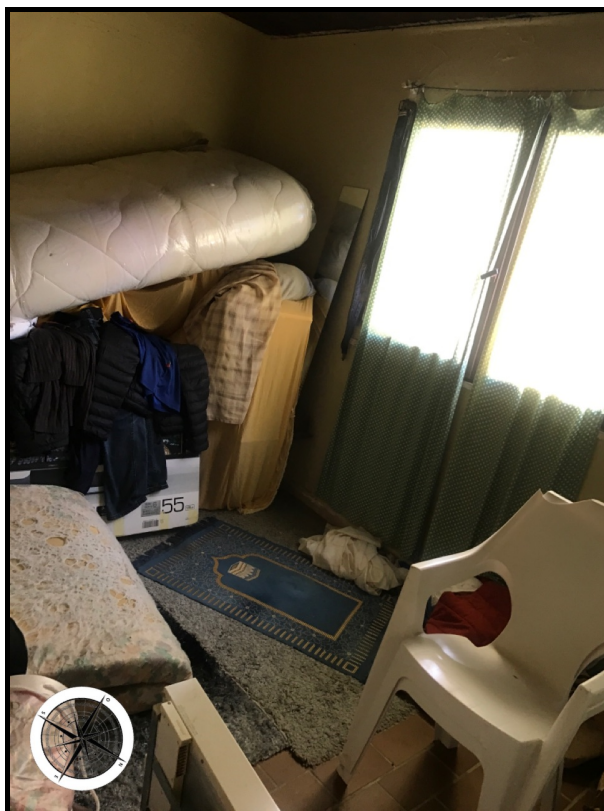
Photographie n°160. Chambre 2: sommaire: mauvais état

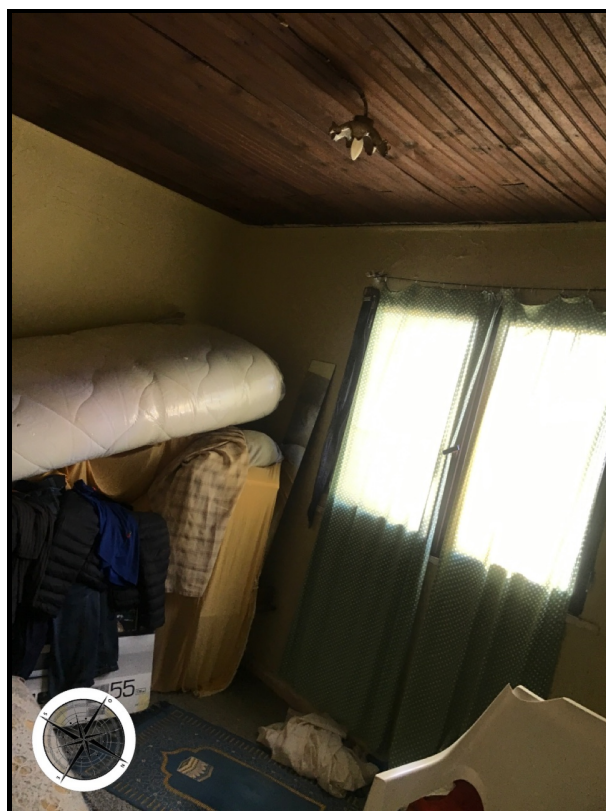
Photographie n°161. Chambre 2: sommaire: mauvais état

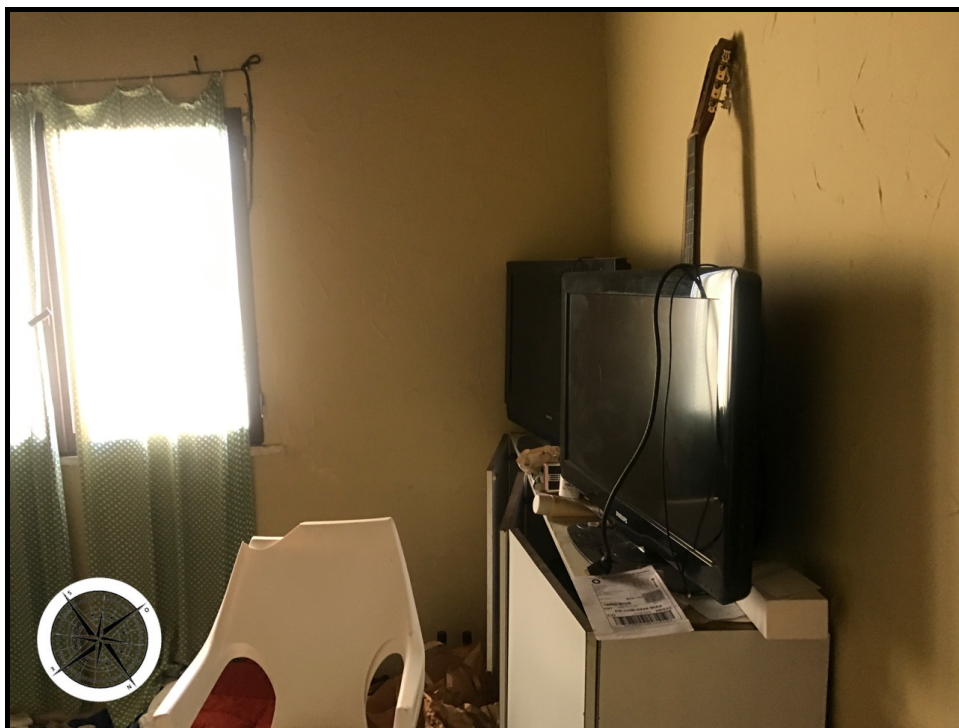
Photographie n°162. Chambre 2: sommaire: mauvais état

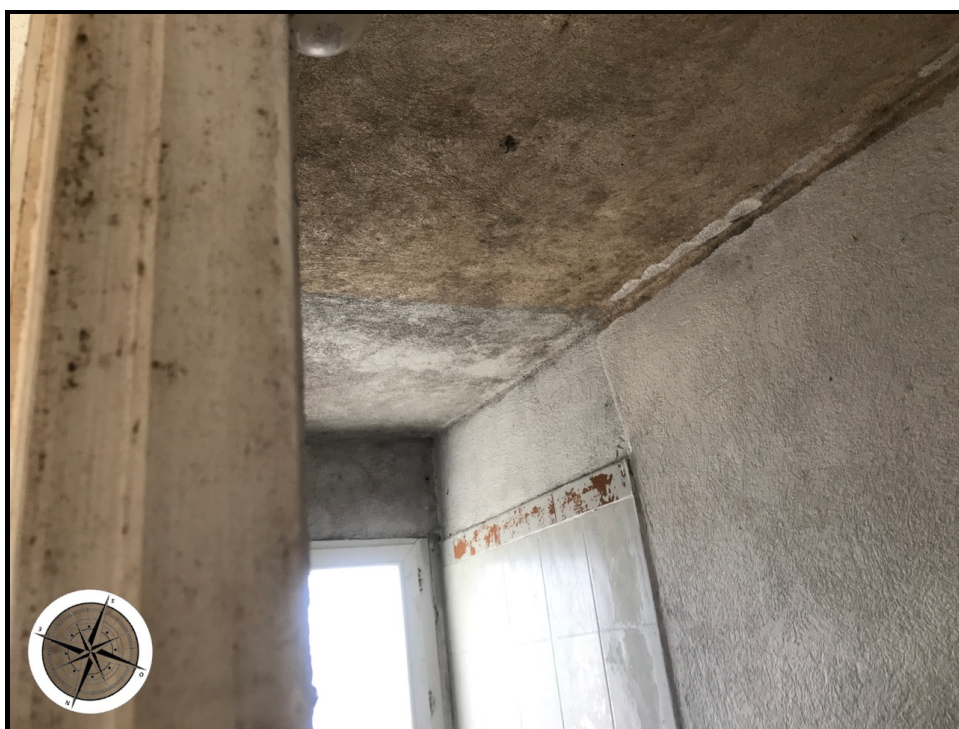
Photographie n°173. Salle d'eau et wc: murs et (plafonds en mauvais état);

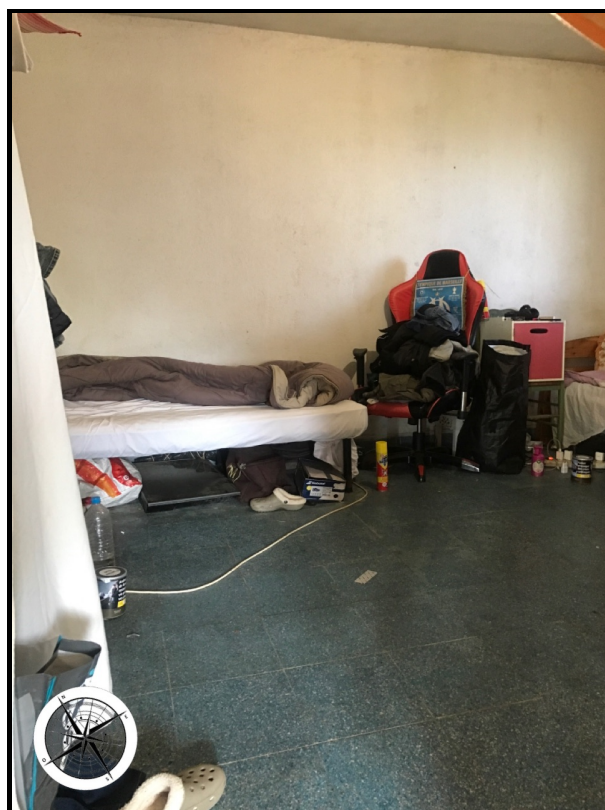
Photographie n°177. Chambre 1: sol: carrelage bleu en mauvais état

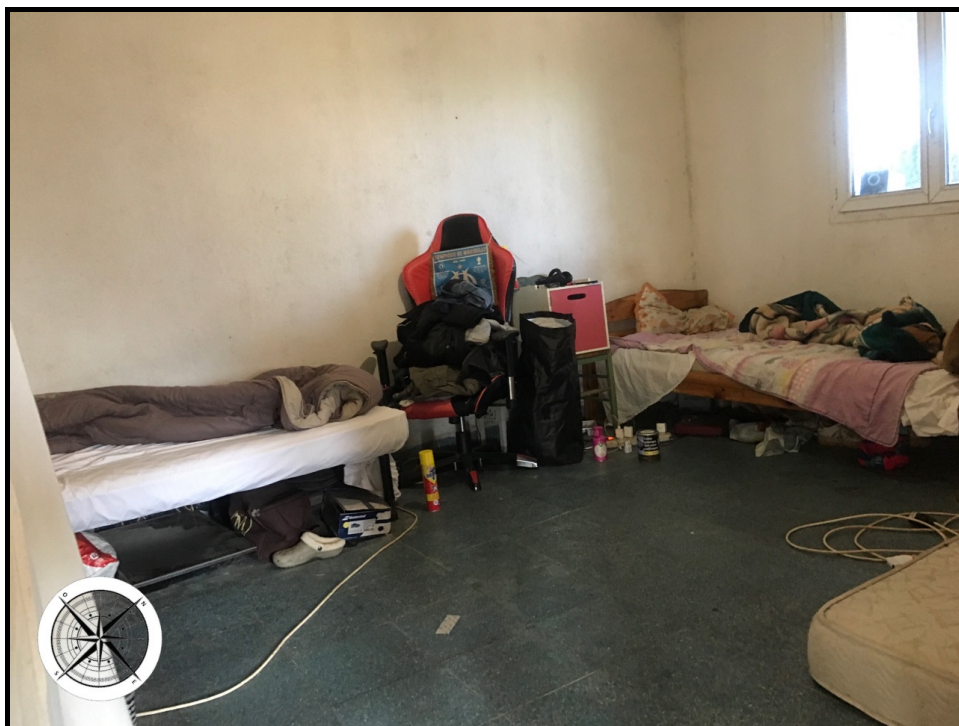
Photographie n°178. Chambre 1: sol: carrelage bleu en mauvais état

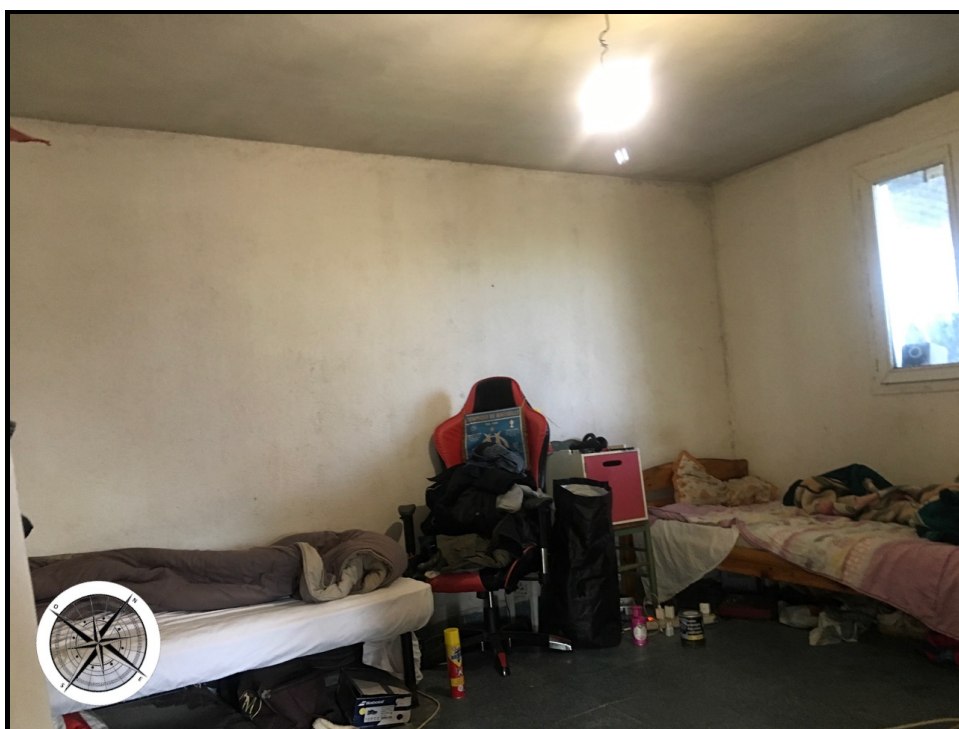
Photographie n°179. Chambre 1: sol: carrelage bleu en mauvais état
