**ACTE  
D'HUISSIER  
DE  
JUSTICE**

**PROCES VERBAL DE DESCRIPTION**

3115 Strada di e Piane

20230 CANALE-DI-VERDE

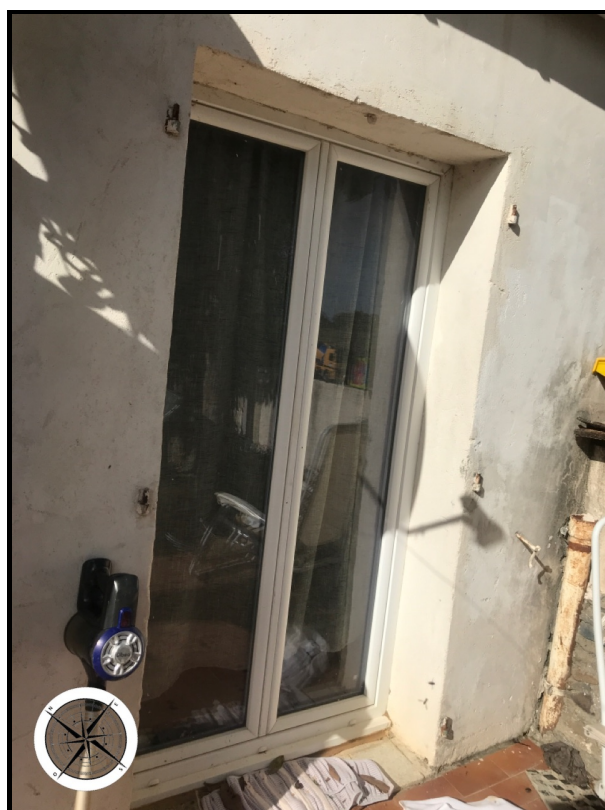
Photographie n°183. Porte d'entrée par baie vitrée PVC et double vitrage. État d'usage
