PROCES-VERBAL DE CONSTAT

REF : 99.24.10.0775

**L'AN DEUX MILLE VINGT-QUATRE ET LE TROIS
OCTOBRE**

- Département de Corse du Sud sur la commune d'Ajaccio, une maison à usage d'habitation, élevée d'un étage sur rez-de-chaussée, sise à Ajaccio, lieu-dit Casone, avenue Nicolas Piétri, cadastrée section CE n°2124, d'une contenance de 19 a 66 ca.
- Une parcelle de terre sise à Ajaccio, lieu-dit Bois des Anglais, cadastrée section CE n°400, d'une contenance de 12 a 02 ca.

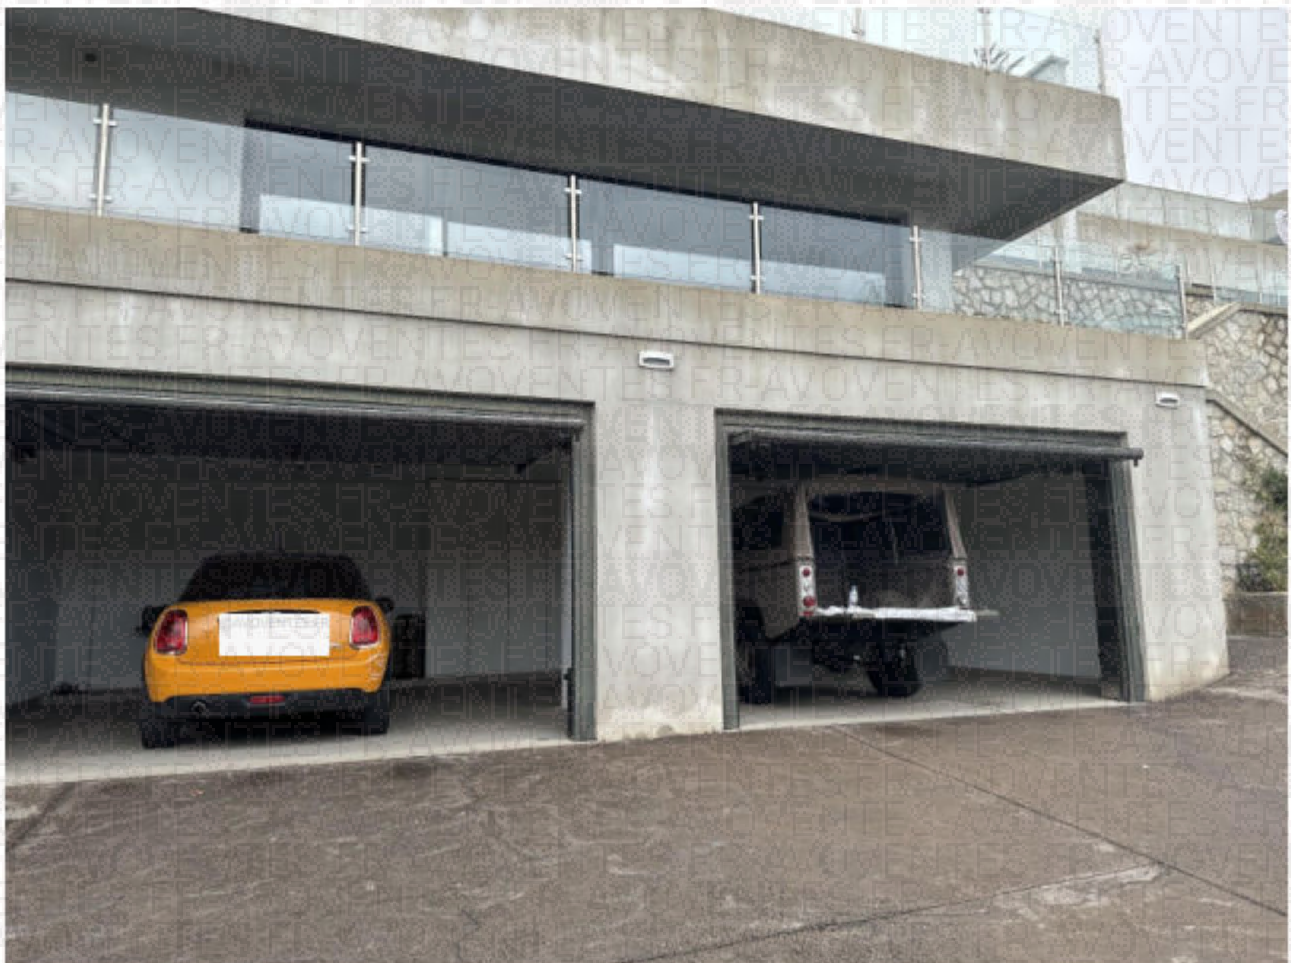
Je constate que dans le garage sis à l'extrême droite, se trouvent d'importantes traces d'infiltrations d'eau.

Je constate que le plafond s'est d'ores et déjà effondré et que l'on aperçoit les poutres de béton.

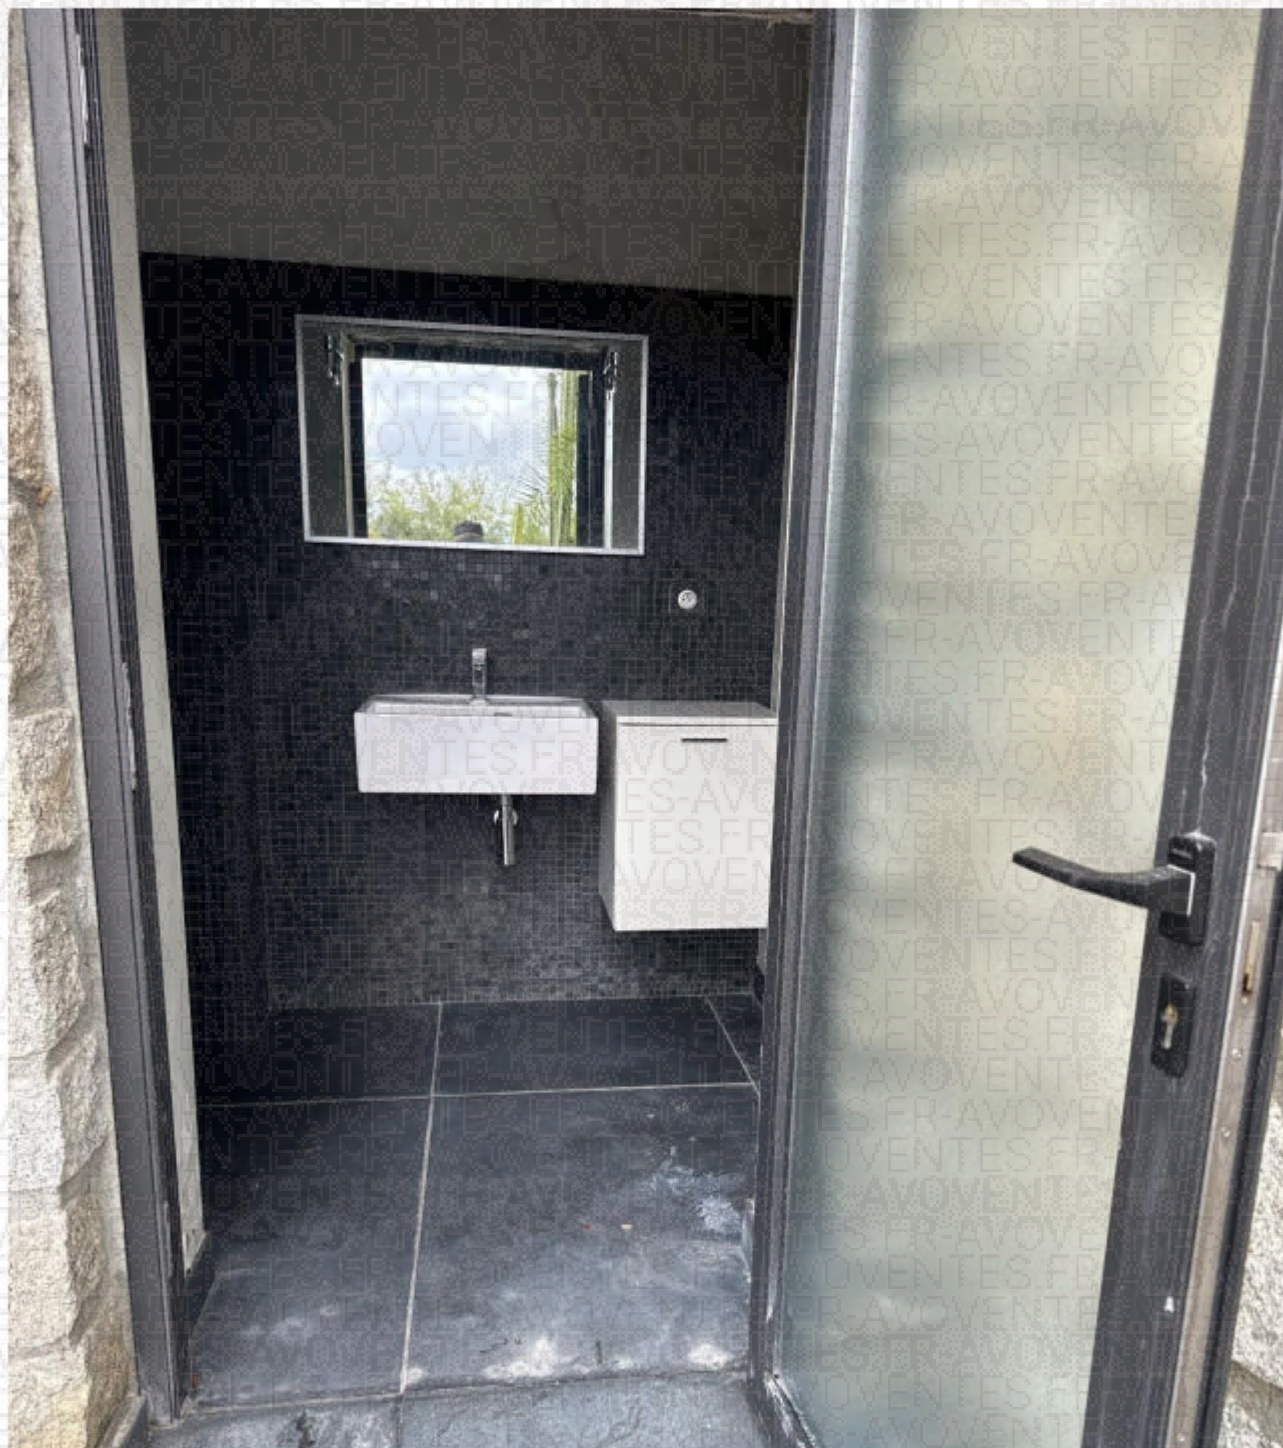
WC

Je constate que se trouvent des infiltrations d'eau en haut des murs.

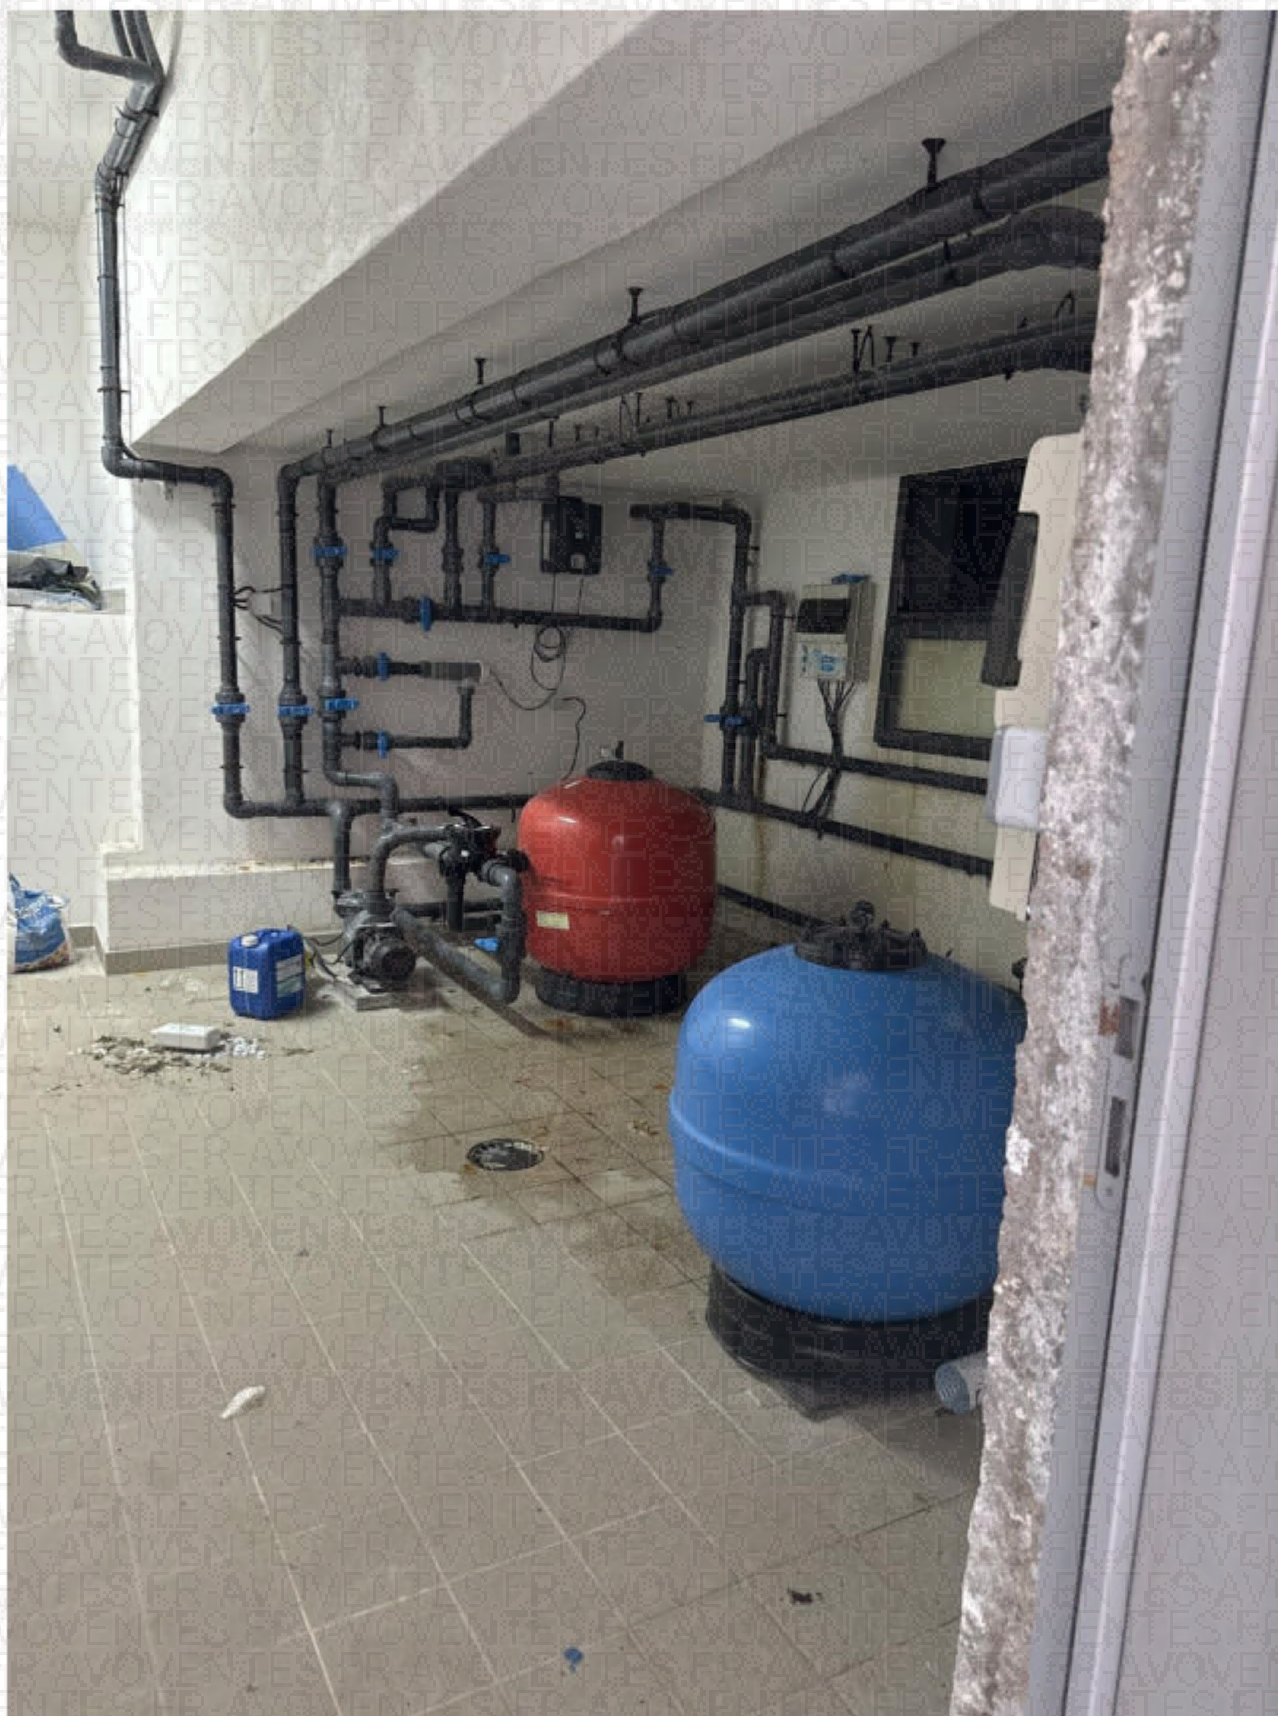
Pièce dédiée à la machinerie de la piscine

Je constate que de l'eau s'écoule au goutte-à-goutte, à partir de la tuyauterie dédiée à la piscine.

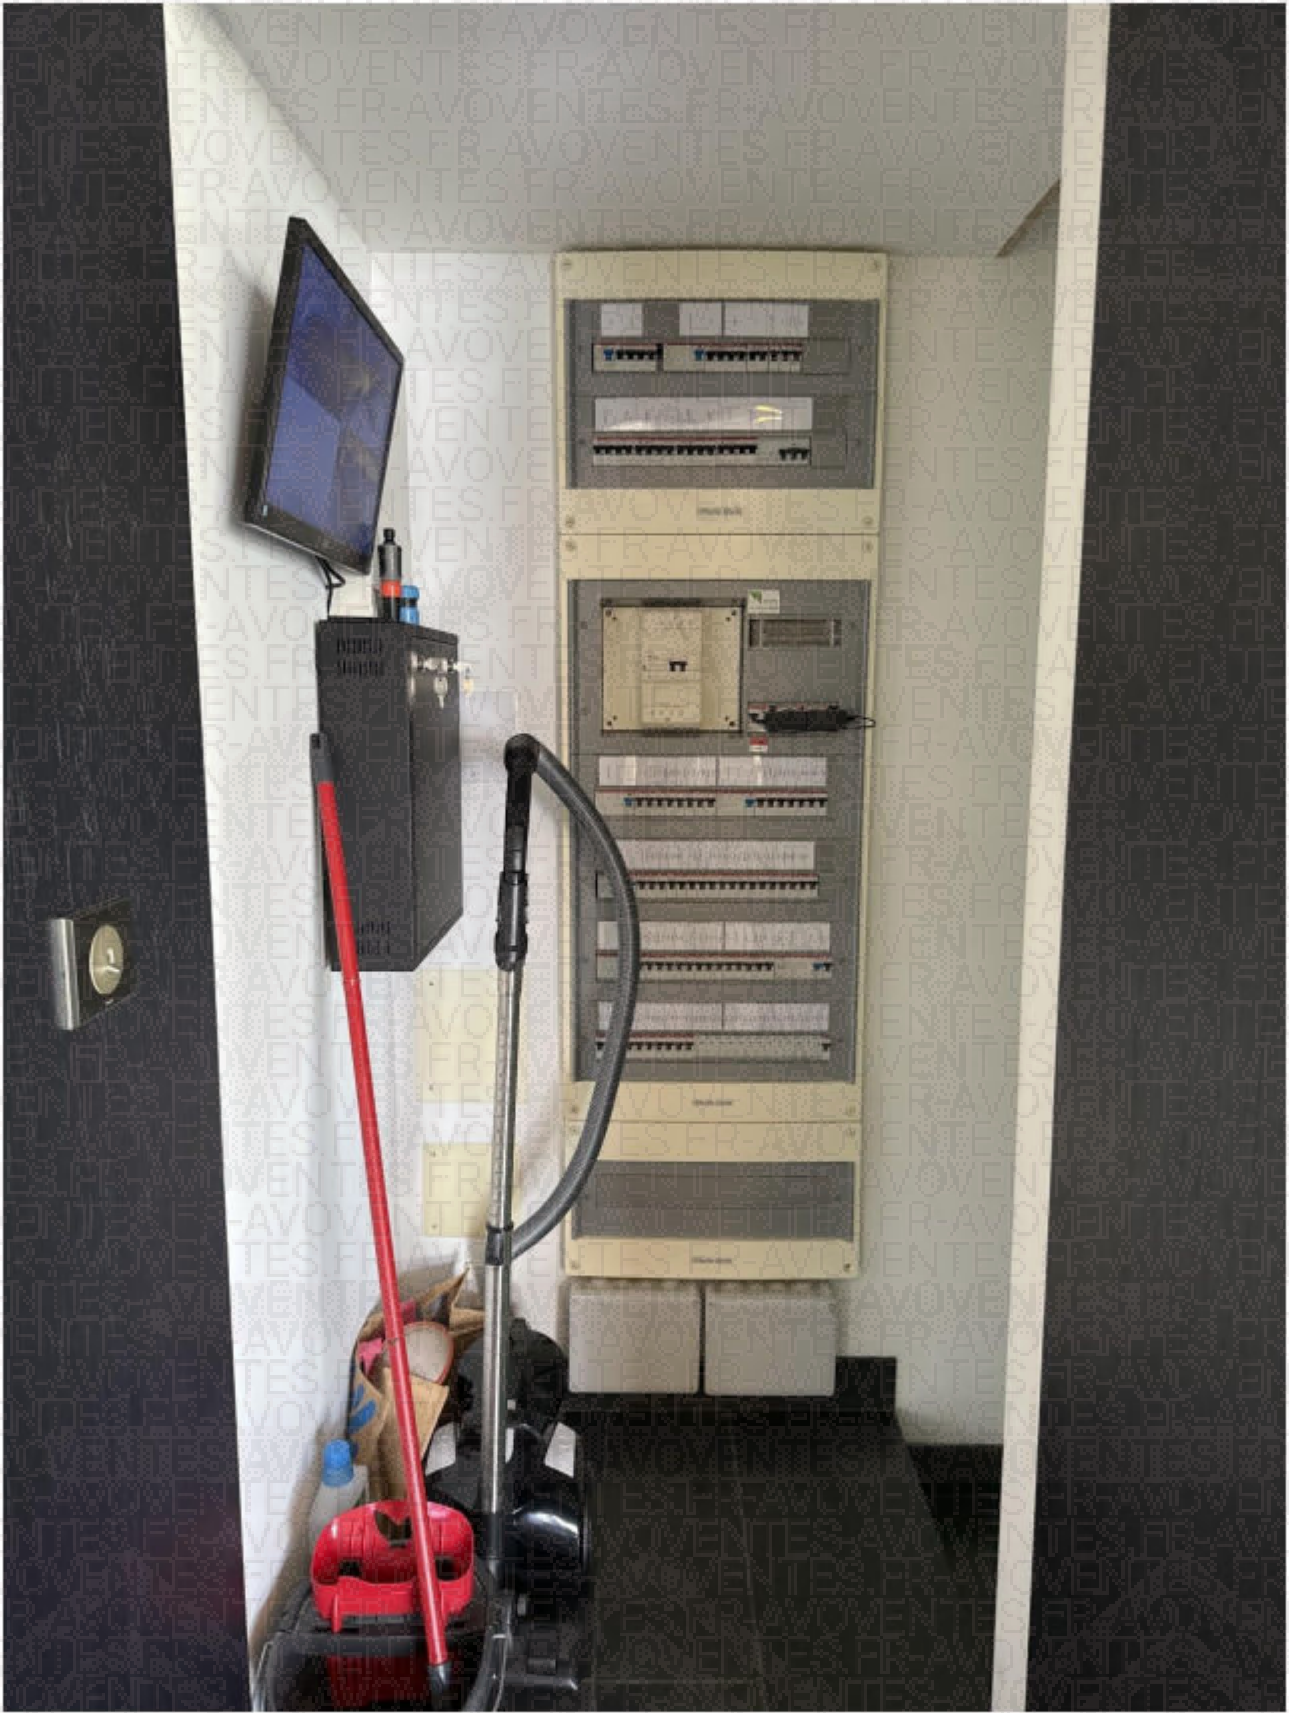
Face à moi, en descendant les escaliers pour me rendre à la buanderie, je constate que se trouve un tableau électrique.

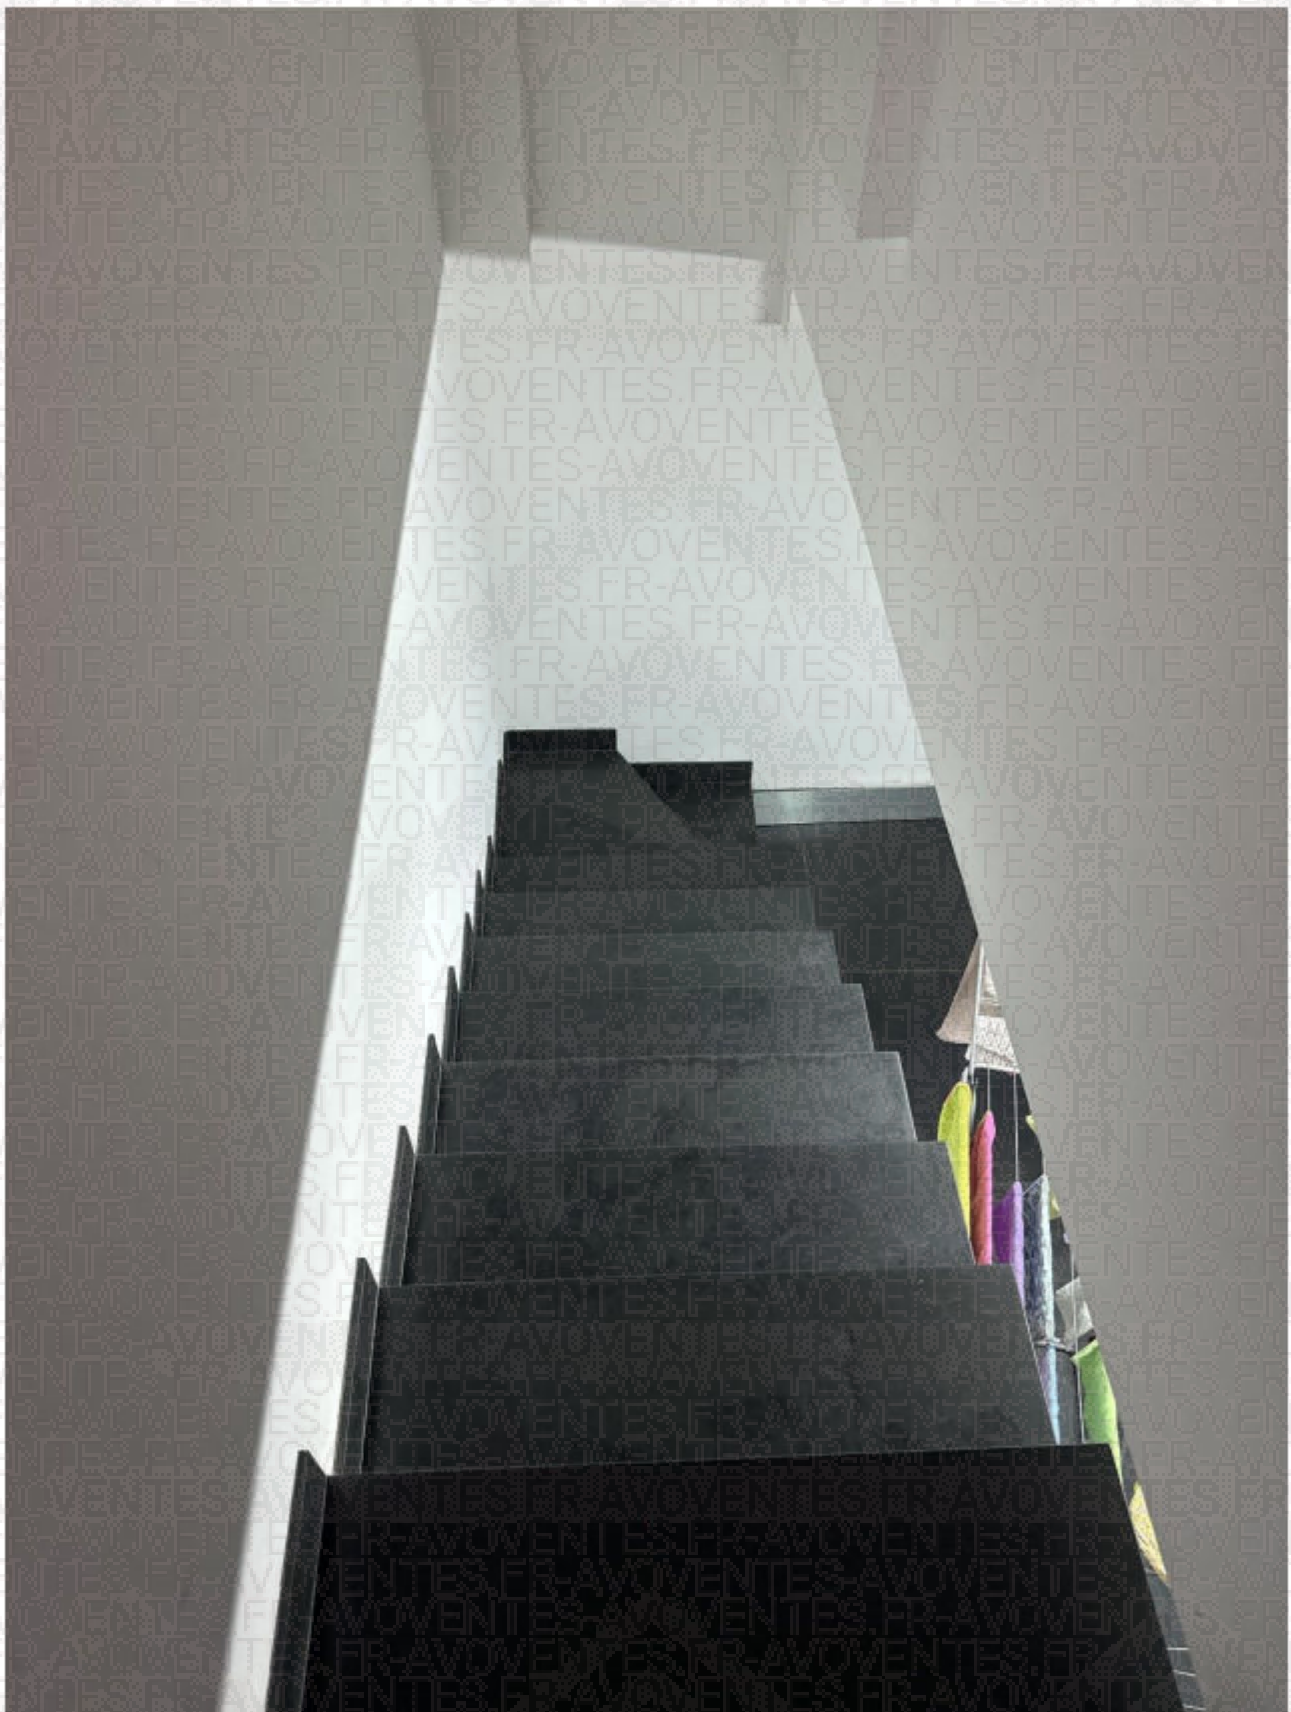
Je constate que la volée de marches d'escalier est recouverte de carrelage de couleur noire.

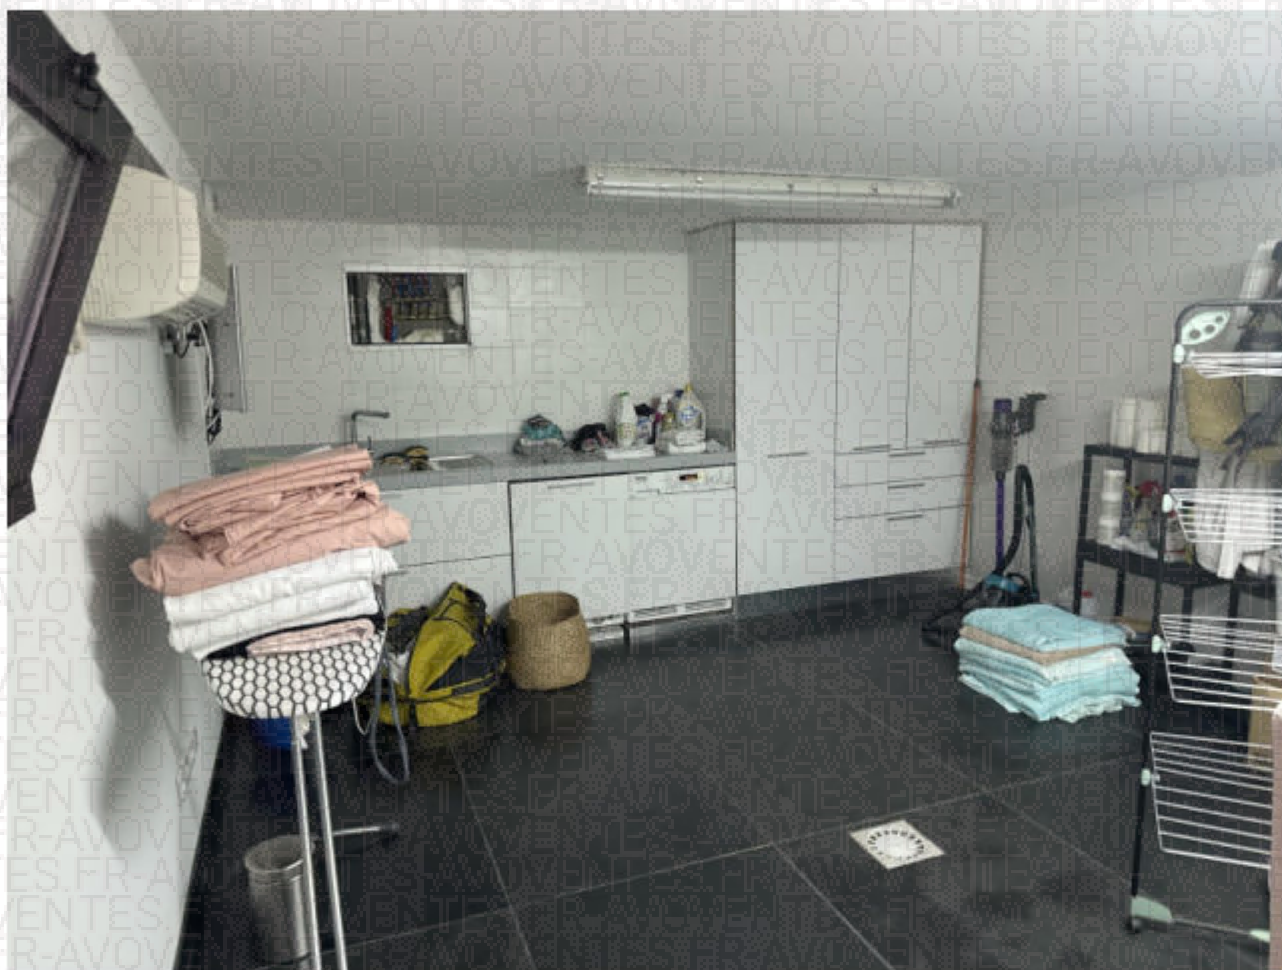
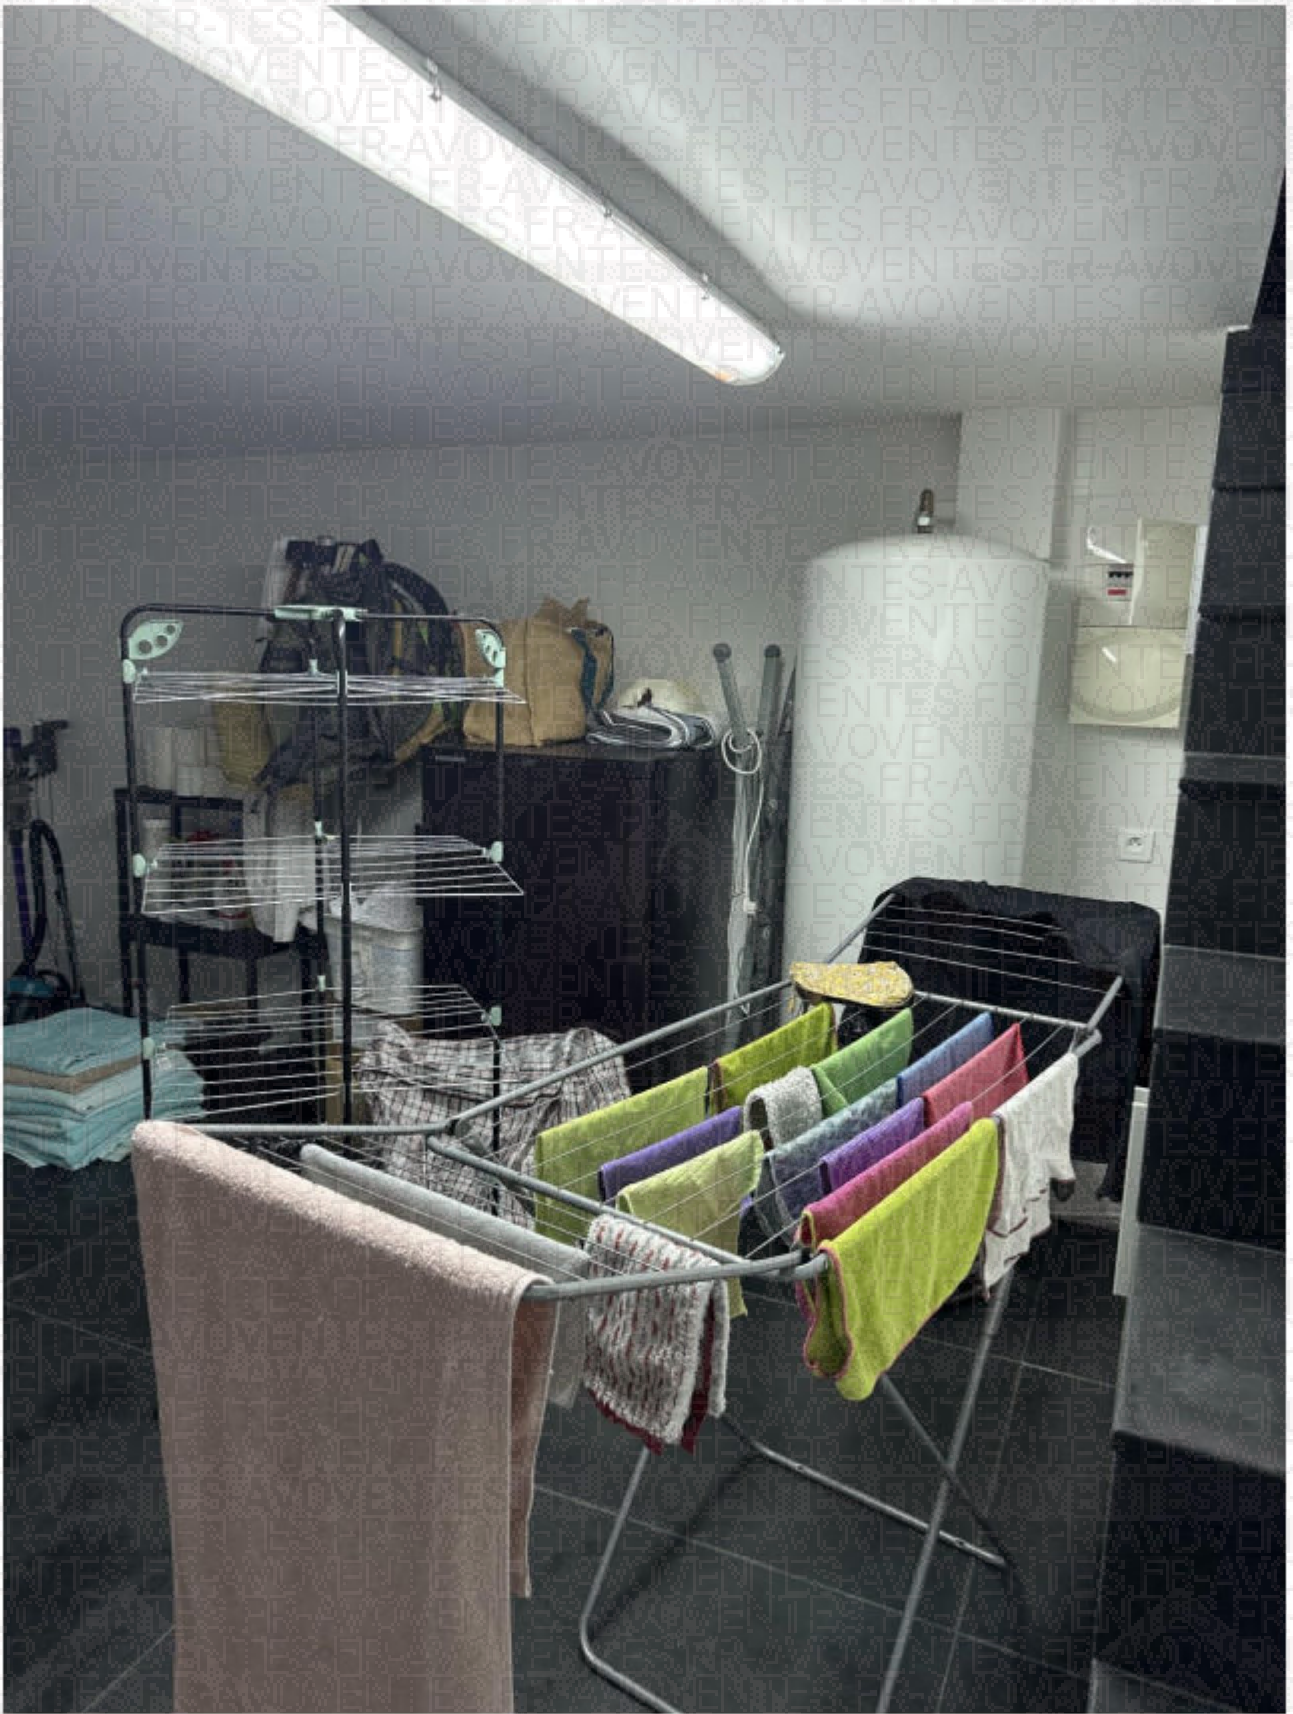
Je constate une très belle buanderie avec cumulus, tableau électrique.

Je constate, sur la gauche, que se trouve une fenêtre en PVC double vitrage donnant sur l'extérieur.

Je constate une unité intérieur de climatisation.

Je constate que se trouvent un meuble avec un évier ainsi que des placards à usage de rangements, un évier et tous les appareils d'électroménager tels que lave-linge, sèche-linge....

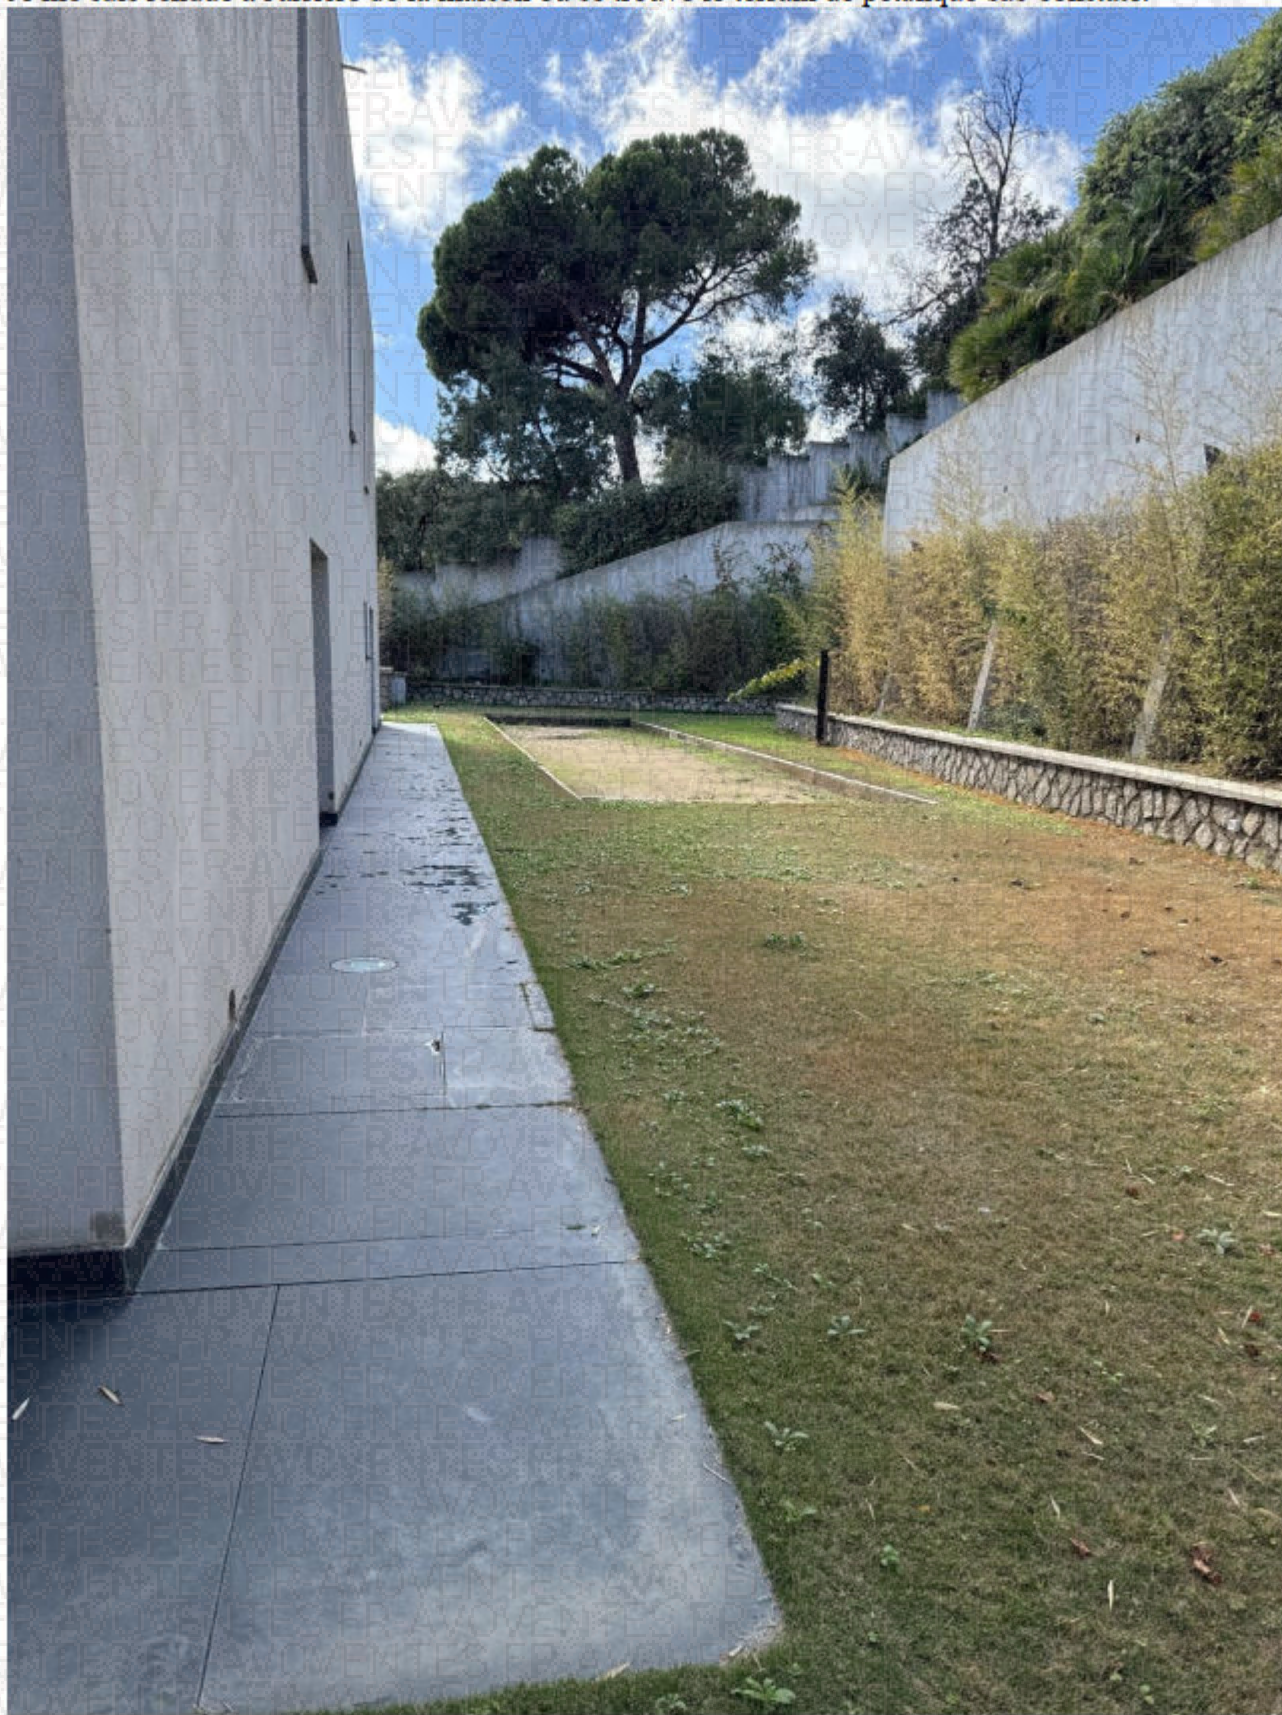
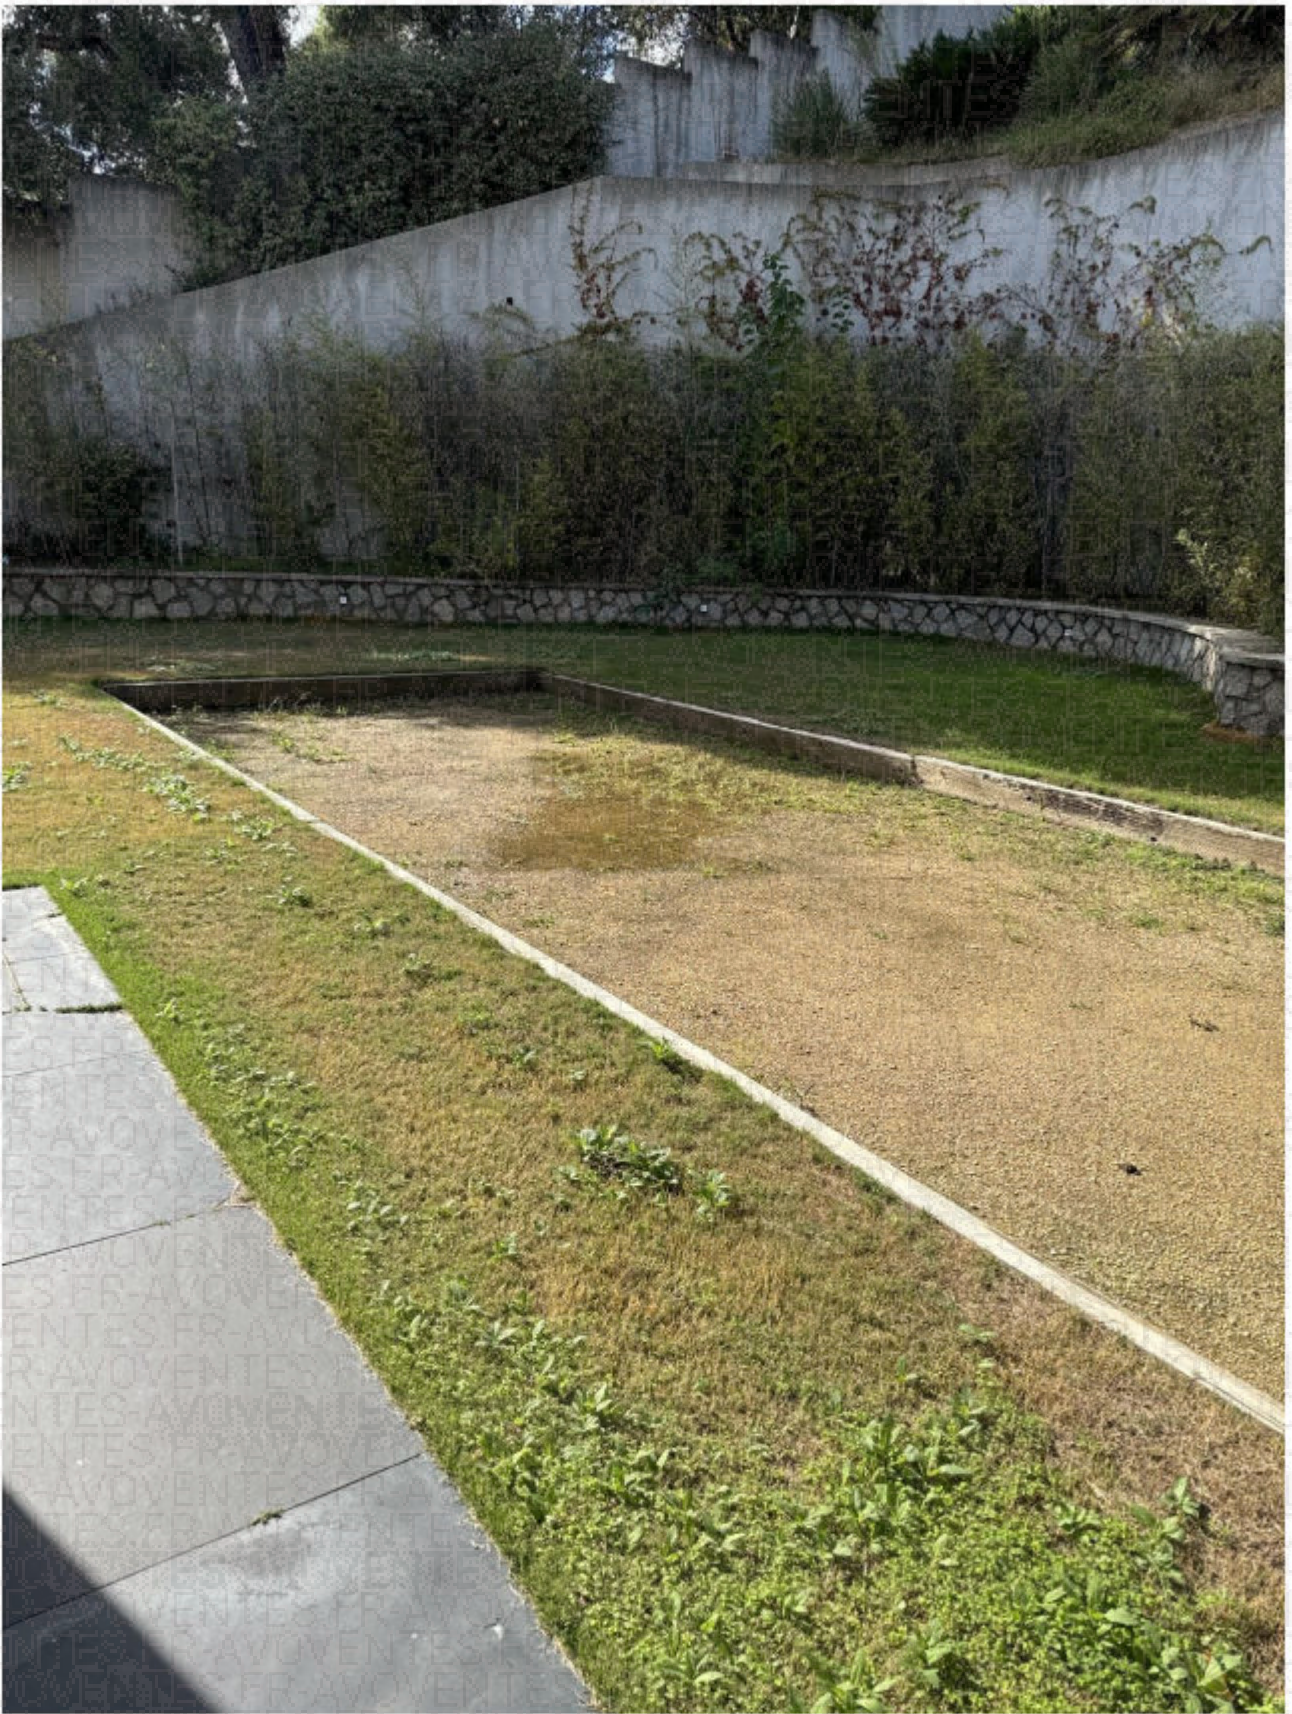
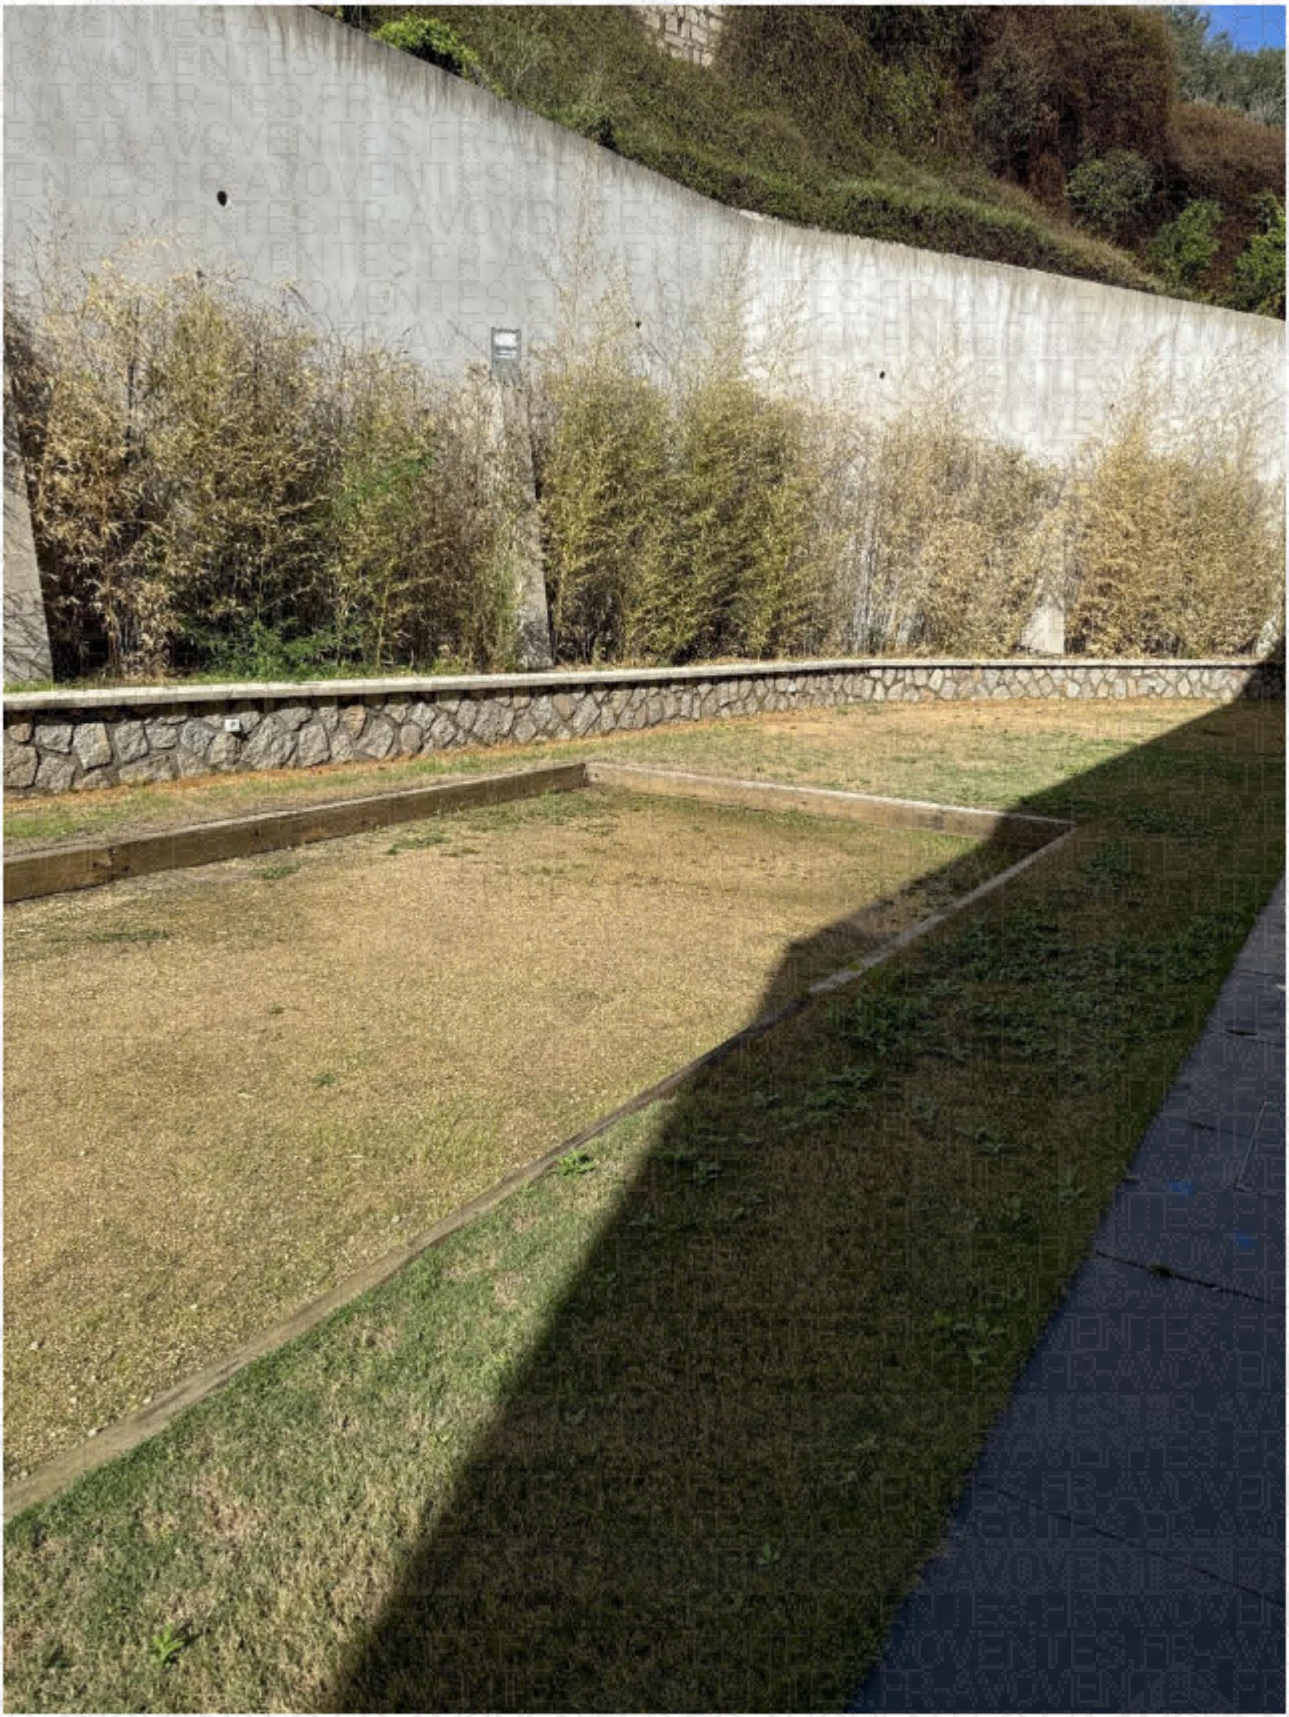
A l'arrière de la maison

Je me suis rendue à l'arrière de la maison où se trouve le terrain de pétanque sus-constaté.

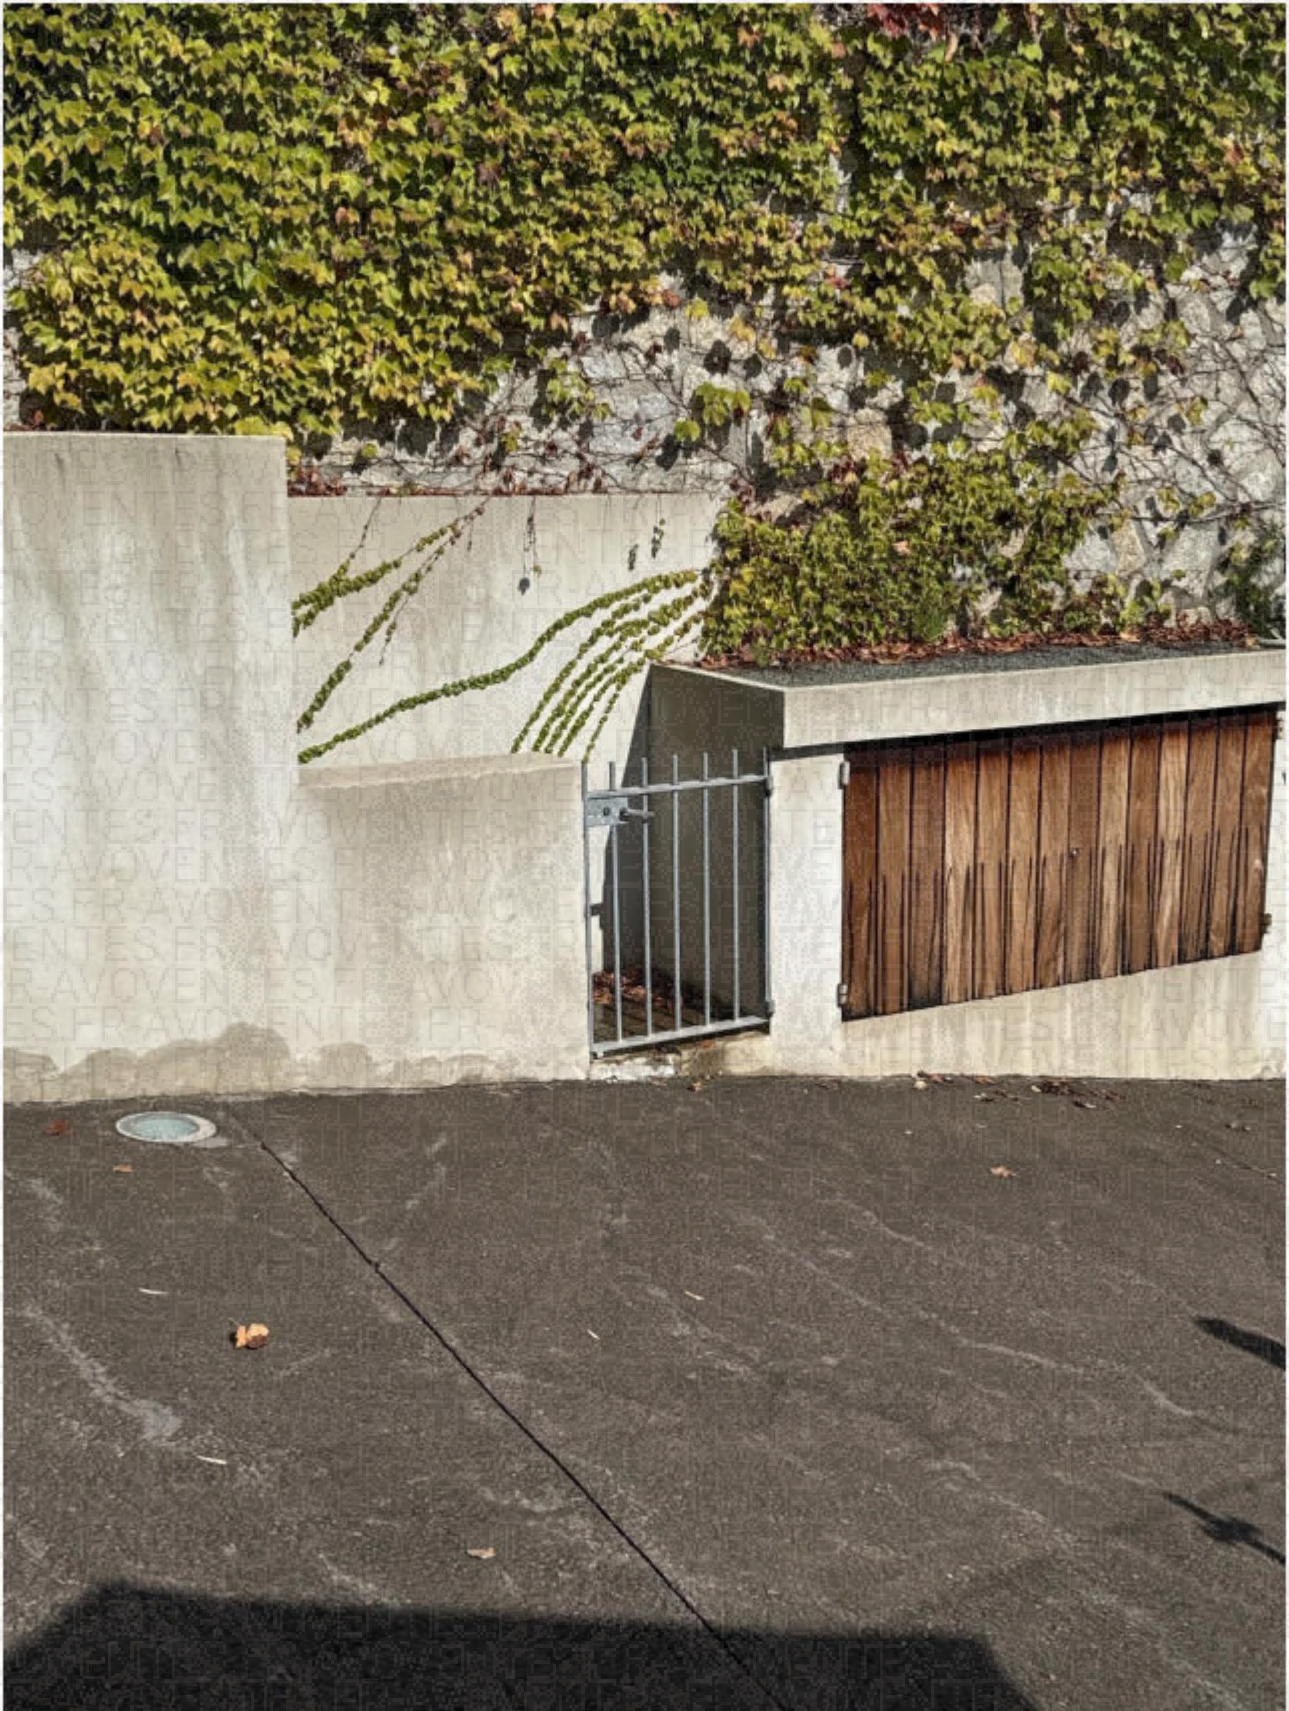
Je constate également, dans la montée qui permet d'accéder au parking aérien attenant à la cuisine, que se trouve un portillon qui permet d'accéder à un jardin en espalier, où se trouvent en hauteur un poulailler et une entrée sur le Bois des Anglais, sis sur la parcelle cadastrée CE numéro 400.
