PROCES-VERBAL DE CONSTAT

REF : 99.24.10.0775

**L'AN DEUX MILLE VINGT-QUATRE ET LE TROIS
OCTOBRE**

- Département de Corse du Sud sur la commune d'Ajaccio, une maison à usage d'habitation, élevée d'un étage sur rez-de-chaussée, sise à Ajaccio, lieu-dit Casone, avenue Nicolas Piétri, cadastrée section CE n°2124, d'une contenance de 19 a 66 ca.
- Une parcelle de terre sise à Ajaccio, lieu-dit Bois des Anglais, cadastrée section CE n°400, d'une contenance de 12 a 02 ca.

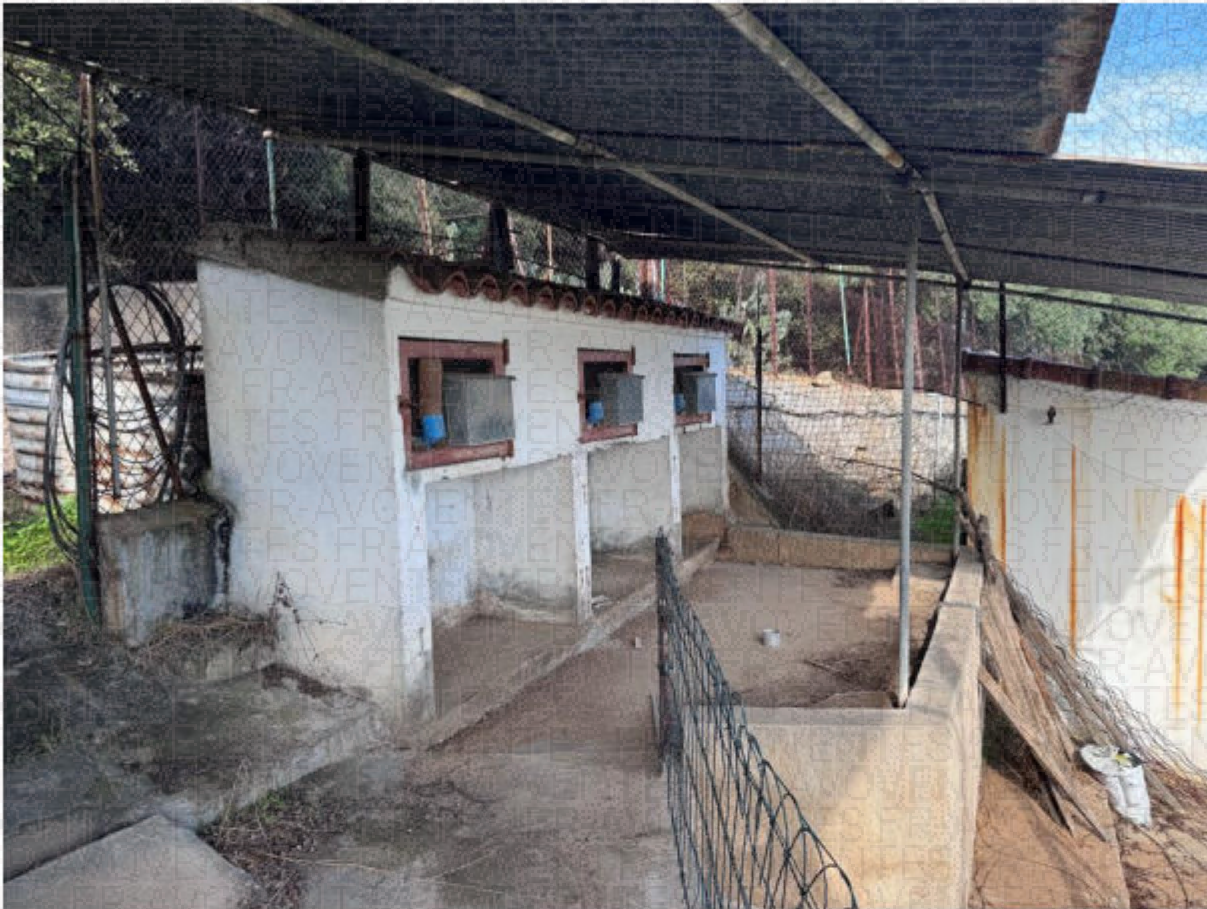
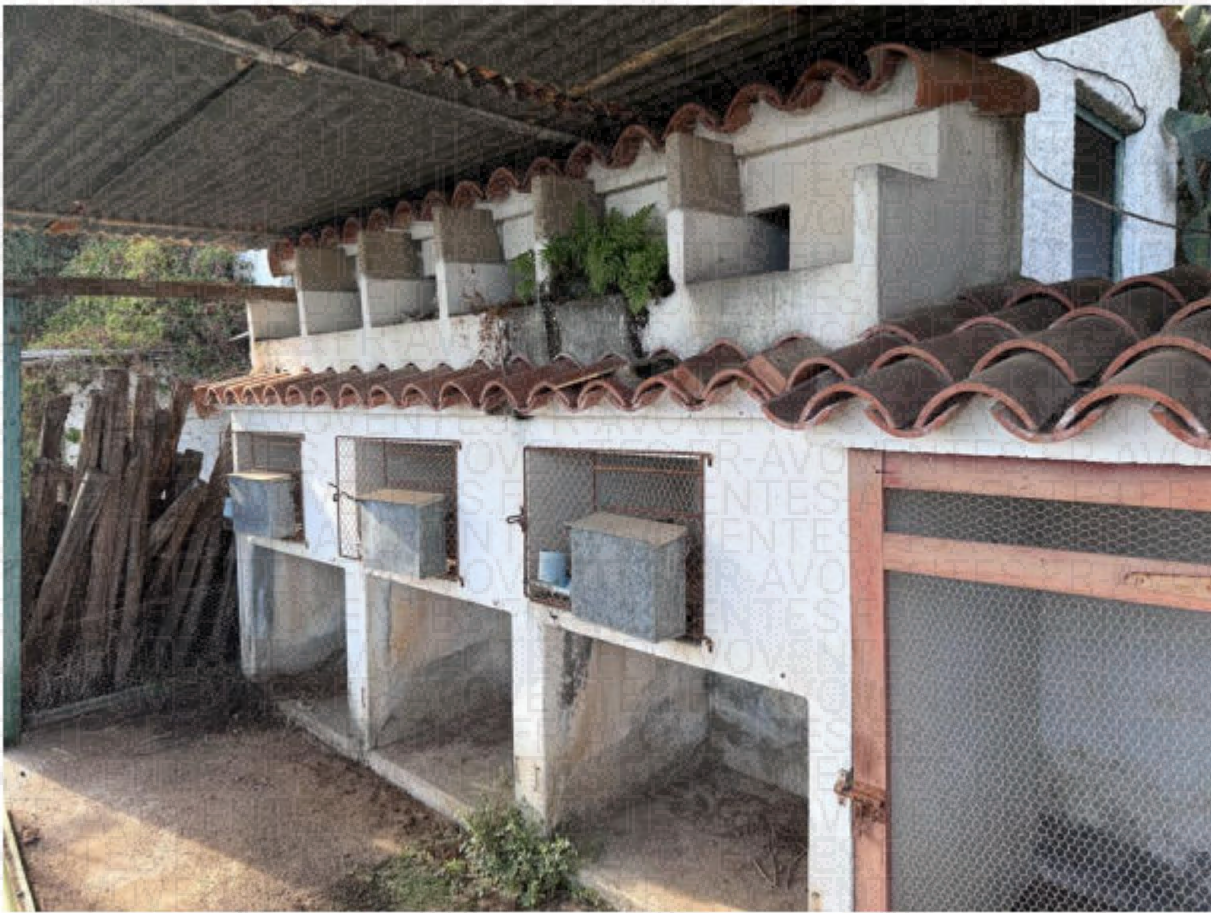
Sur la parcelle numéro 400, je constate un appentis en béton avec une grande pièce.

Je constate également un petit appentis dédié à un poulailler ; je constate également un petit appentis à usage de remise, avec sol à l'état brut.
