PROCES-VERBAL DE CONSTAT

REF : 99.24.10.0775

- Département de Corse du Sud sur la commune d'Ajaccio, une maison à usage d'habitation, élevée d'un étage sur rez-de-chaussée, sise à Ajaccio, lieu-dit Casone, avenue Nicolas Piétri, cadastrée section CE n°2124, d'une contenance de 19 a 66 ca.
- Une parcelle de terre sise à Ajaccio, lieu-dit Bois des Anglais, cadastrée section CE n°400, d'une contenance de 12 a 02 ca.

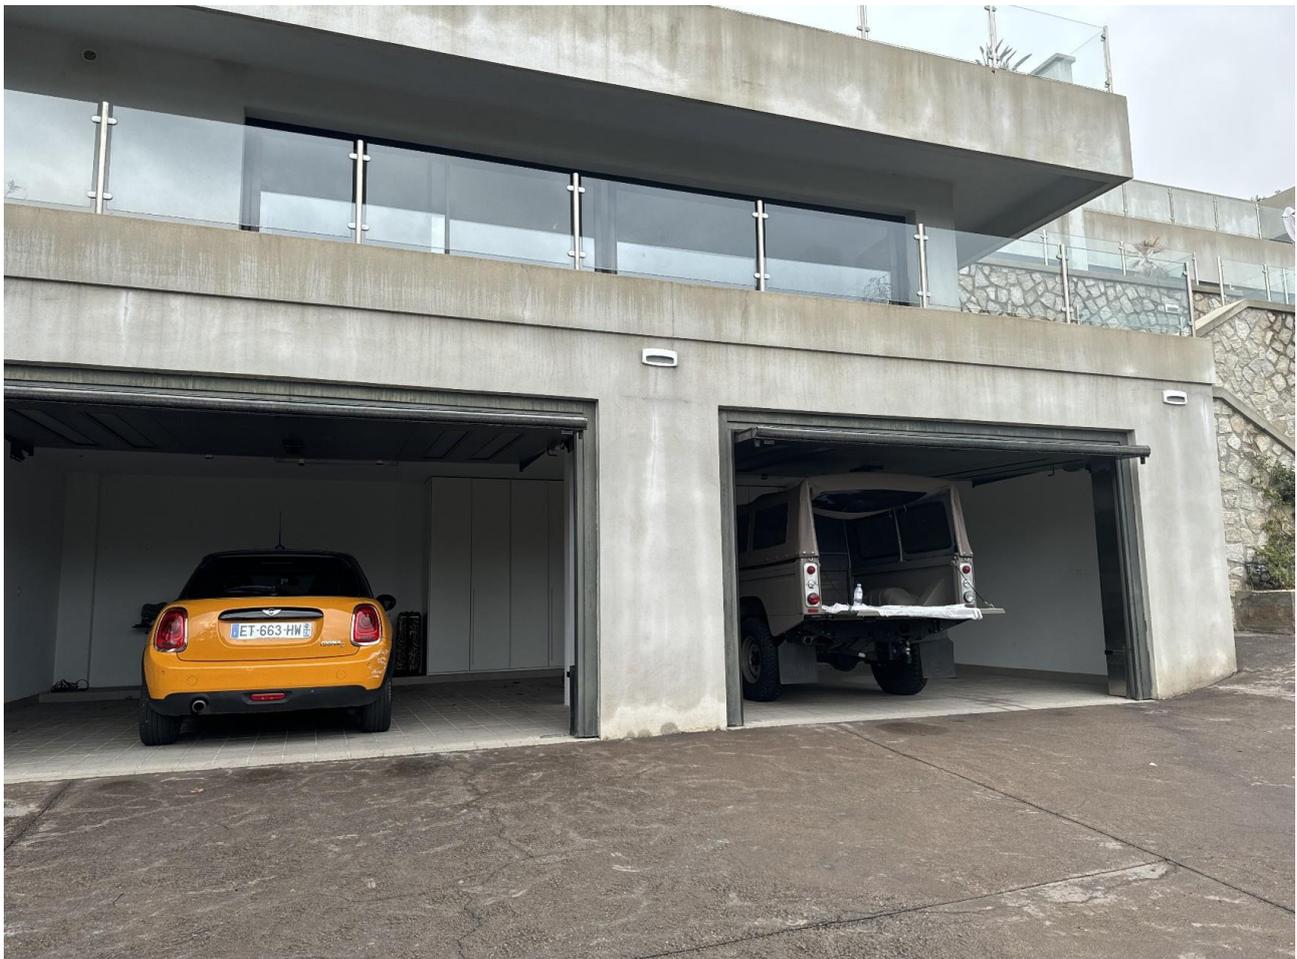
Je constate que dans le garage sis à l'extrême droite, se trouvent d'importantes traces d'infiltrations d'eau.

Je constate que le plafond s'est d'ores et déjà effondré et que l'on aperçoit les parpaings de béton.

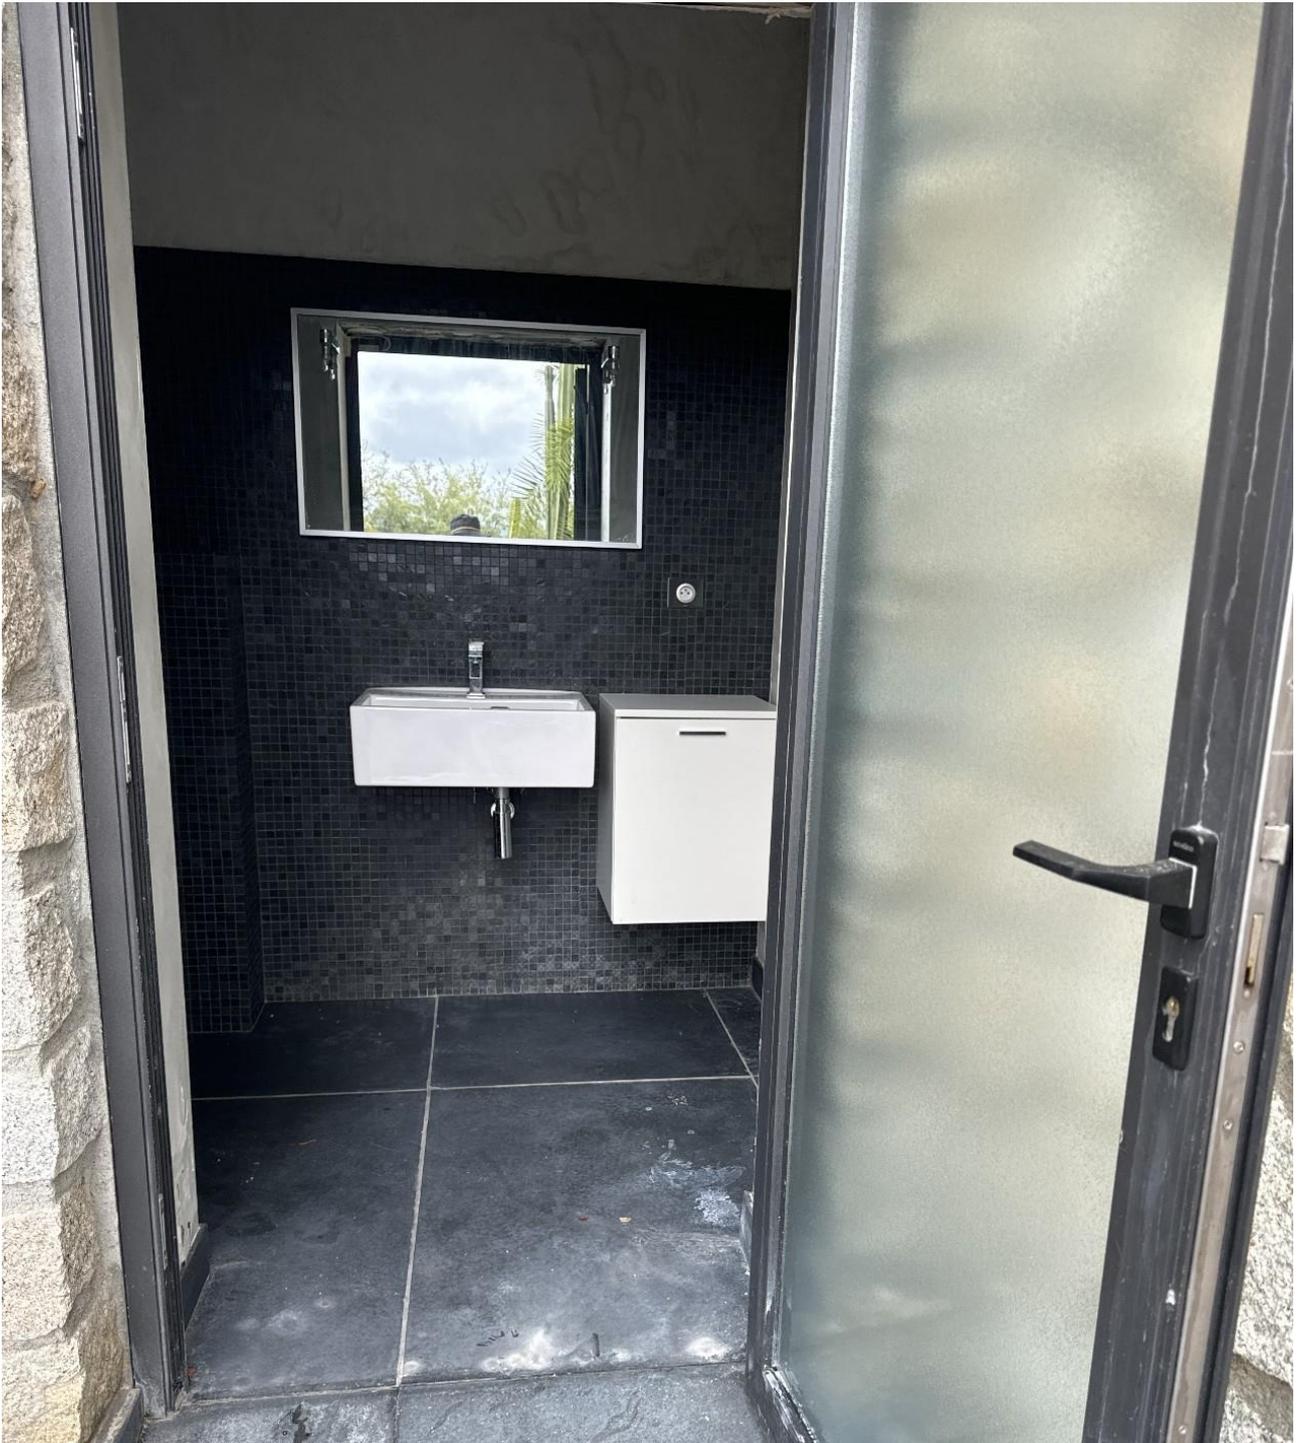
Je constate que se trouvent des infiltrations d'eau en haut des murs.

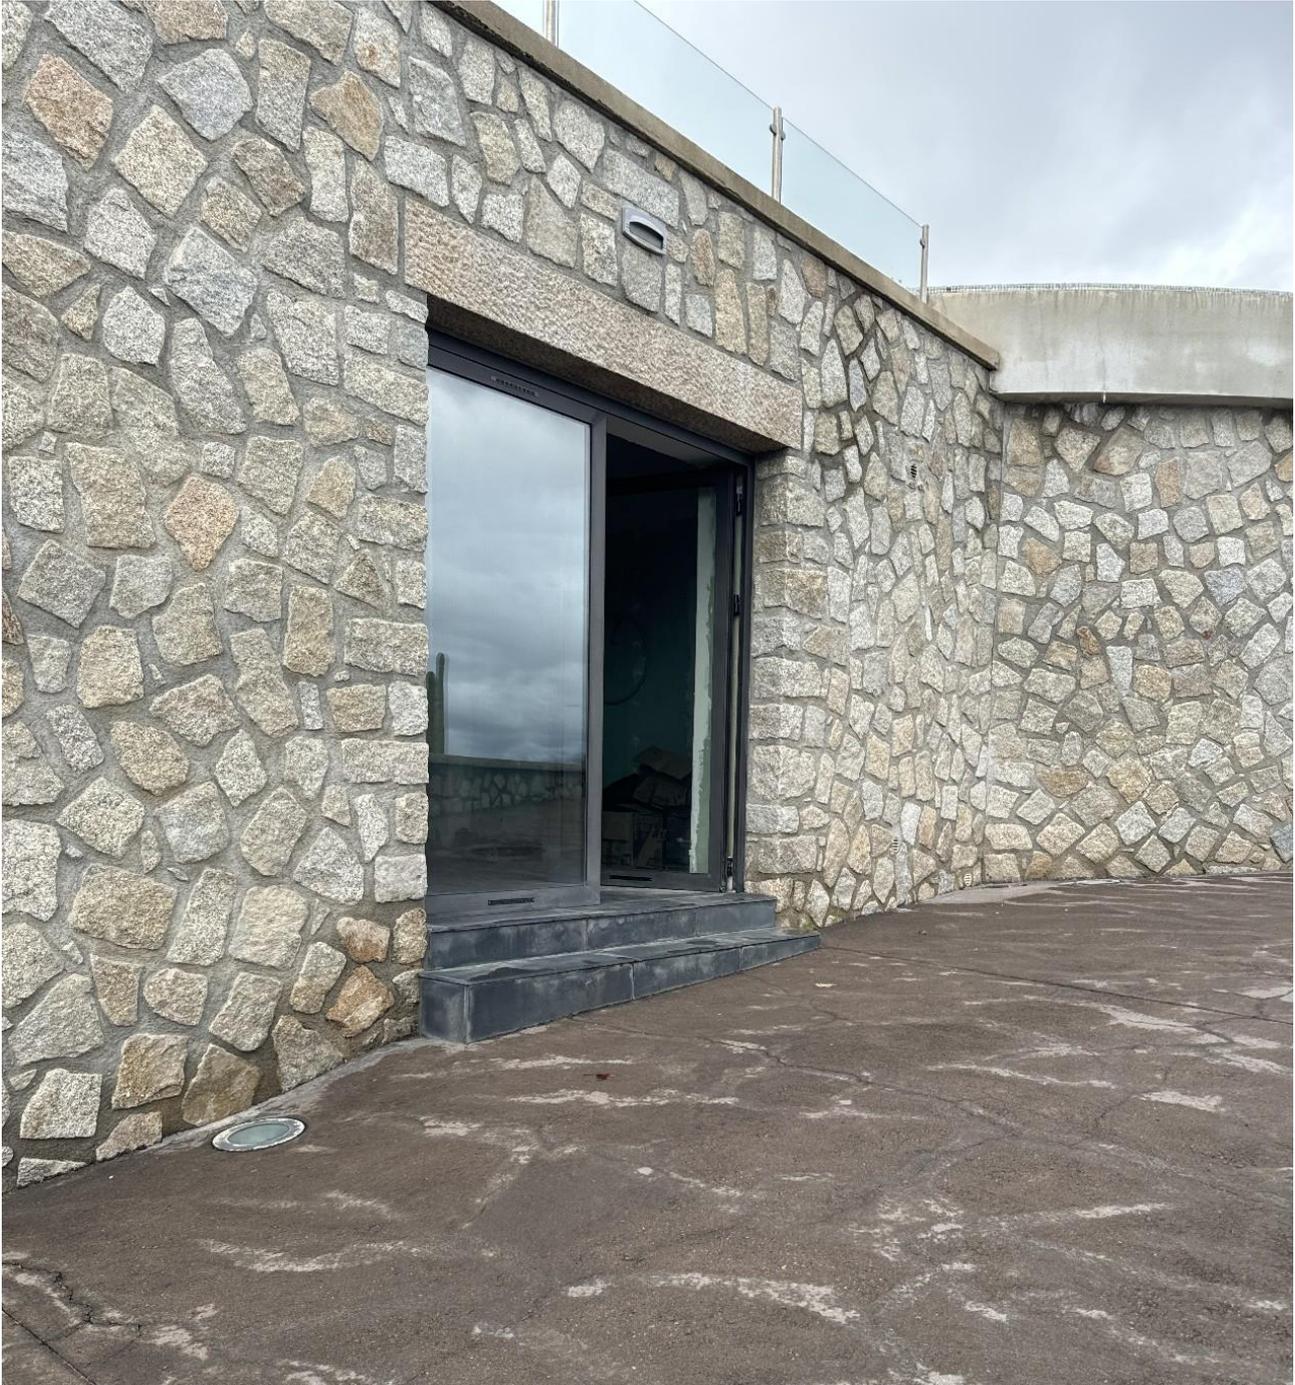
En revanche, je constate que se dégage des lieux une odeur pestilentielle de moisi.

Sur ma droite, je constate d'importantes traces d'infiltrations d'eau en plafond.

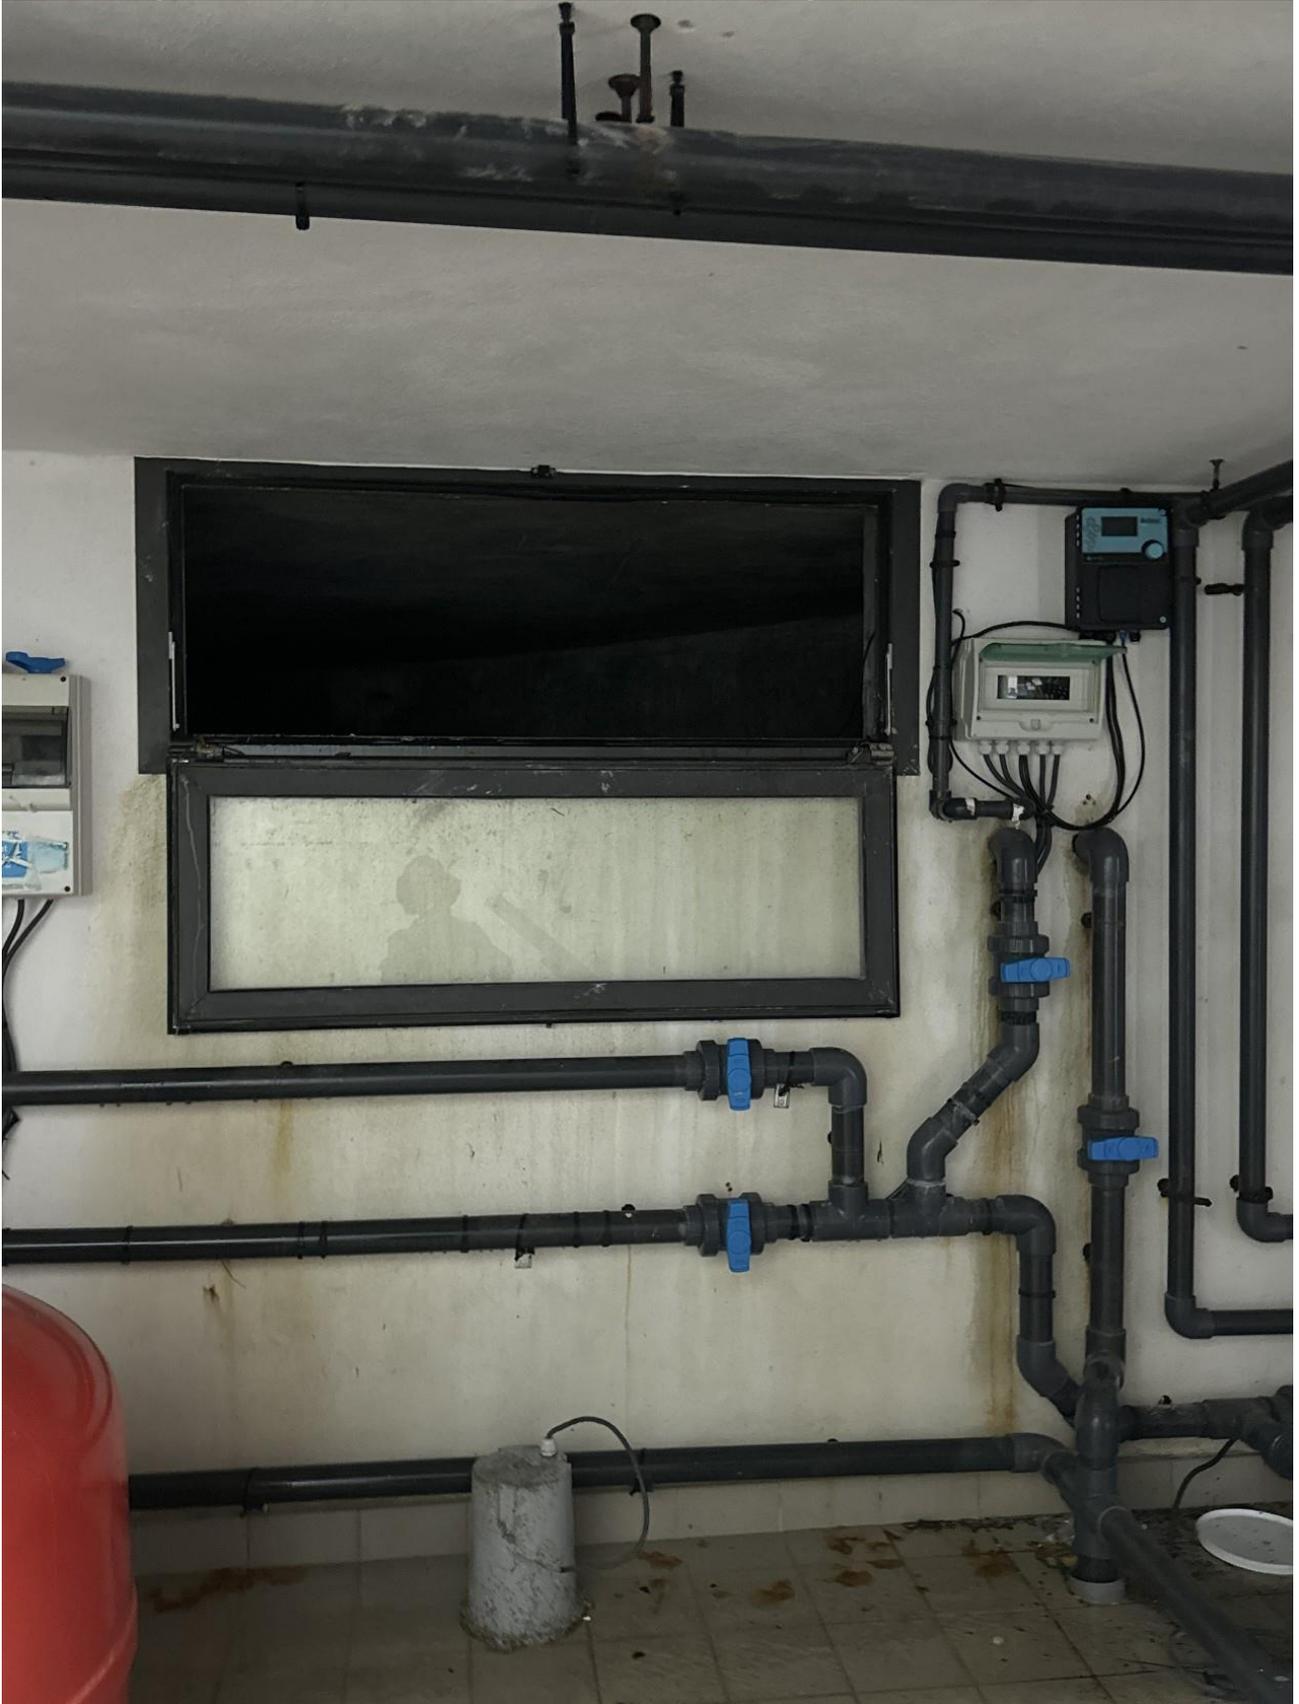
Je constate que de l'eau s'écoule au goutte-à-goutte, à partir de la tuyauterie dédiée à la piscine.

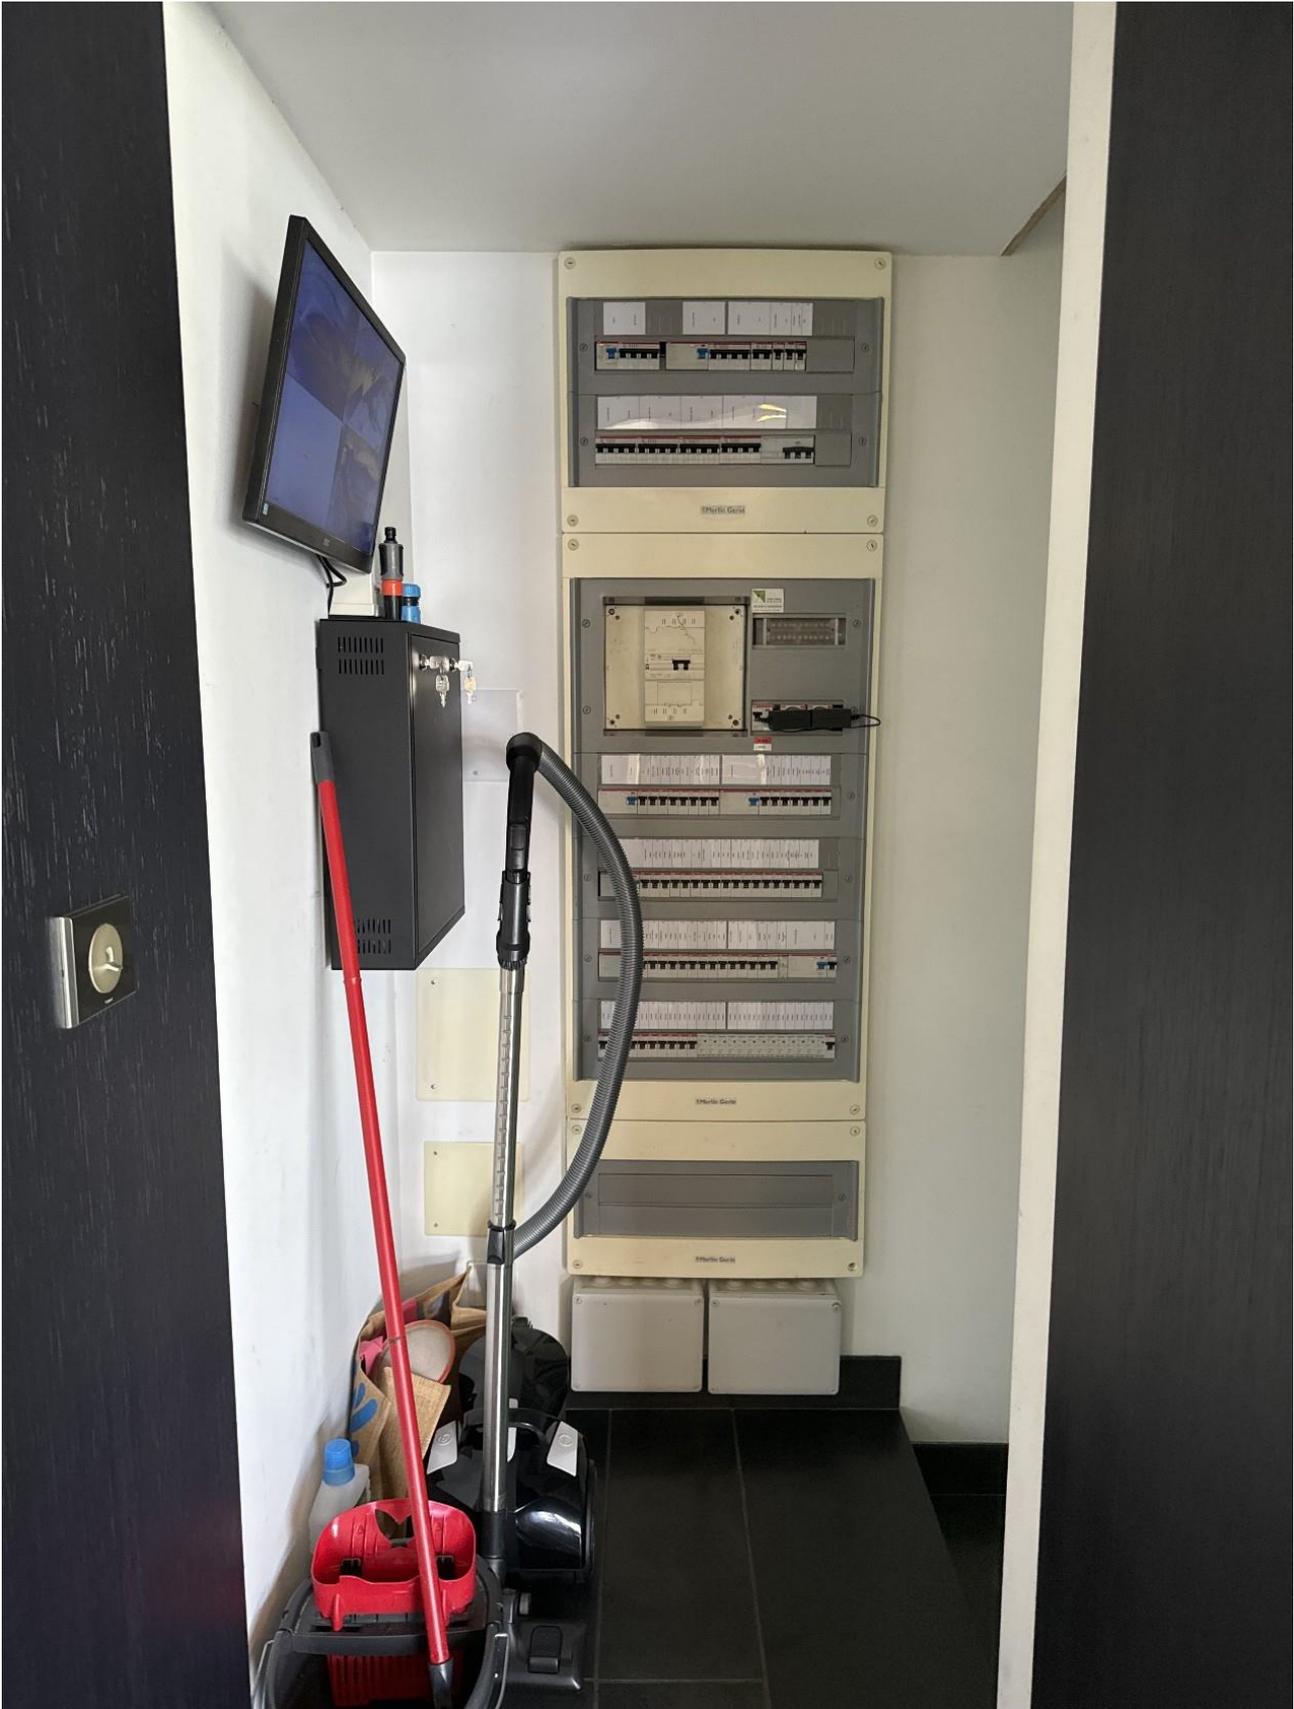
Face à moi, en descendant les escaliers pour me rendre à la buanderie, je constate que se trouve un tableau électrique.

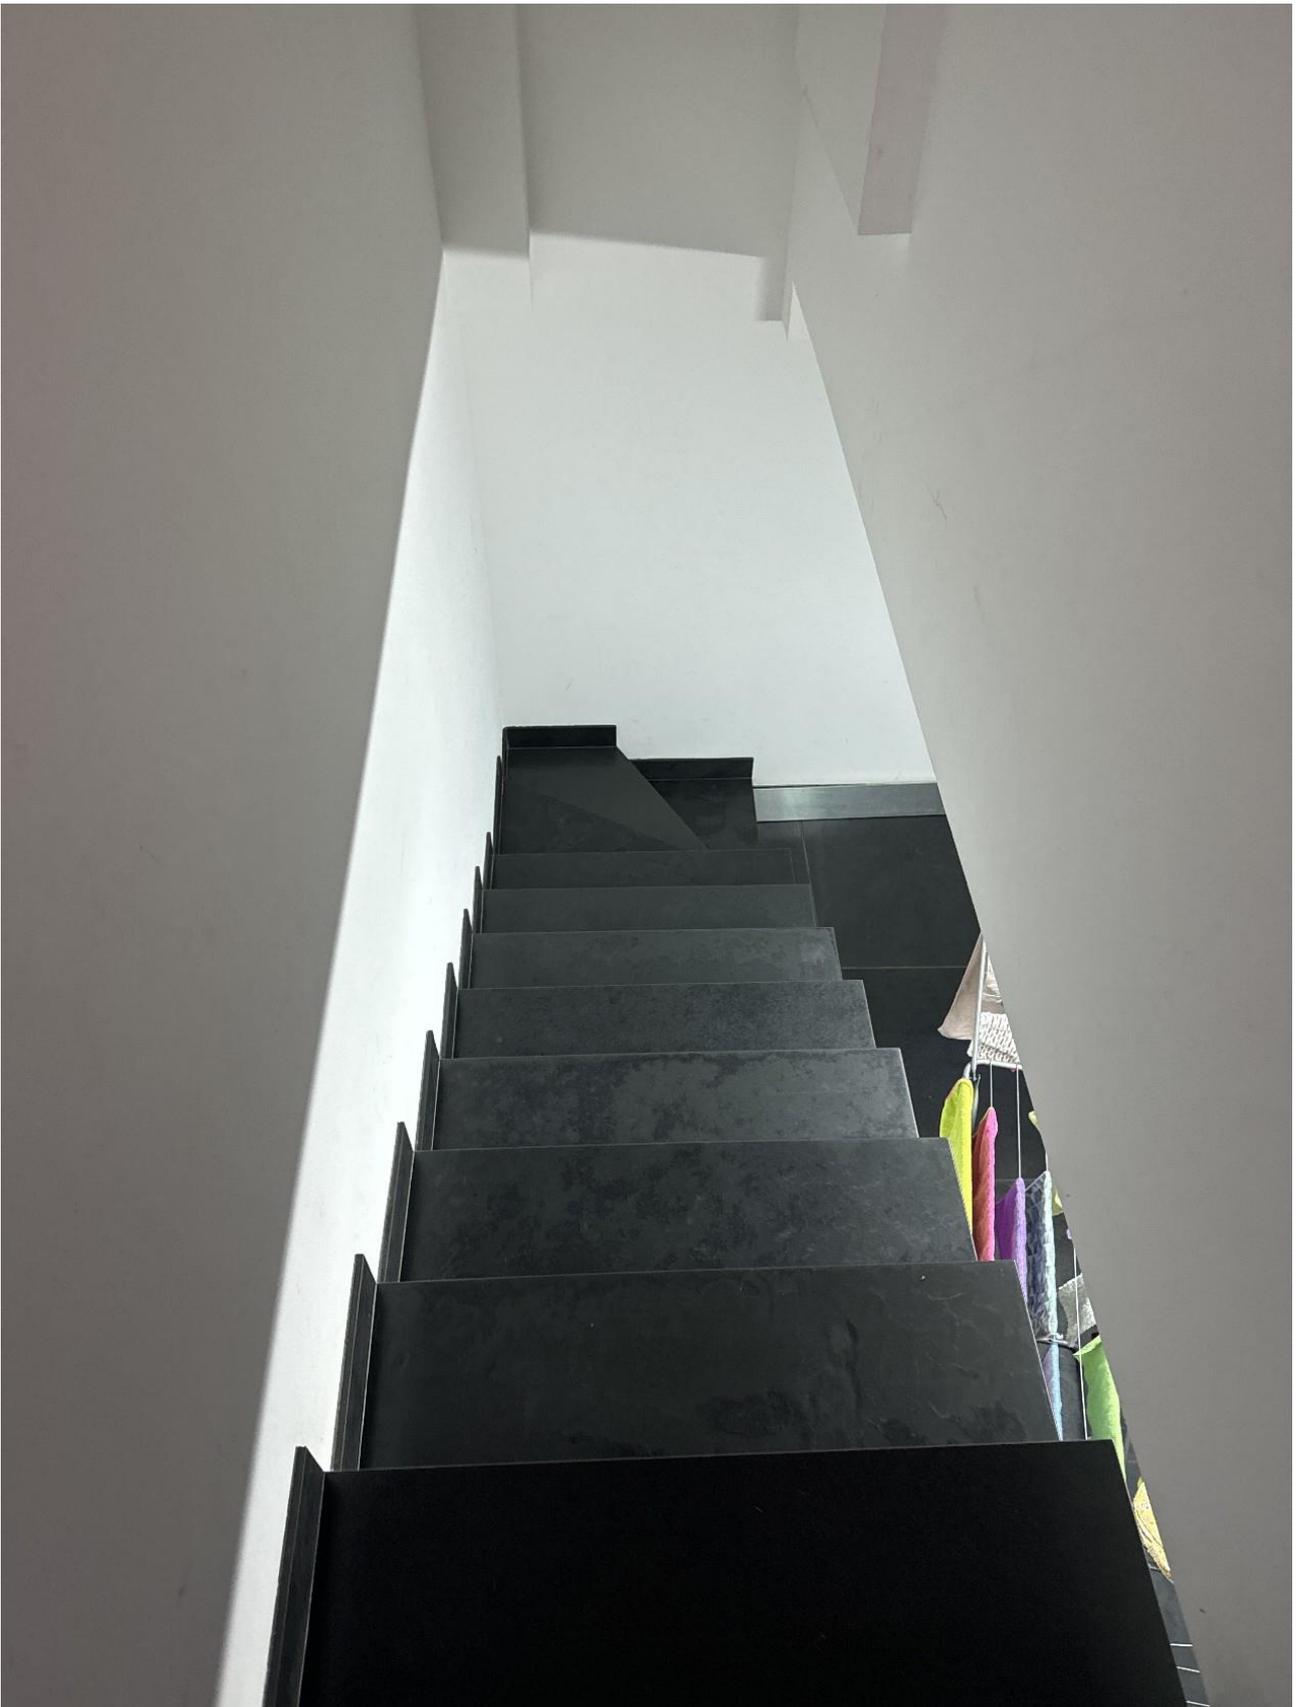
Je constate que la volée de marches d'escalier est recouverte de carrelage de couleur noire.

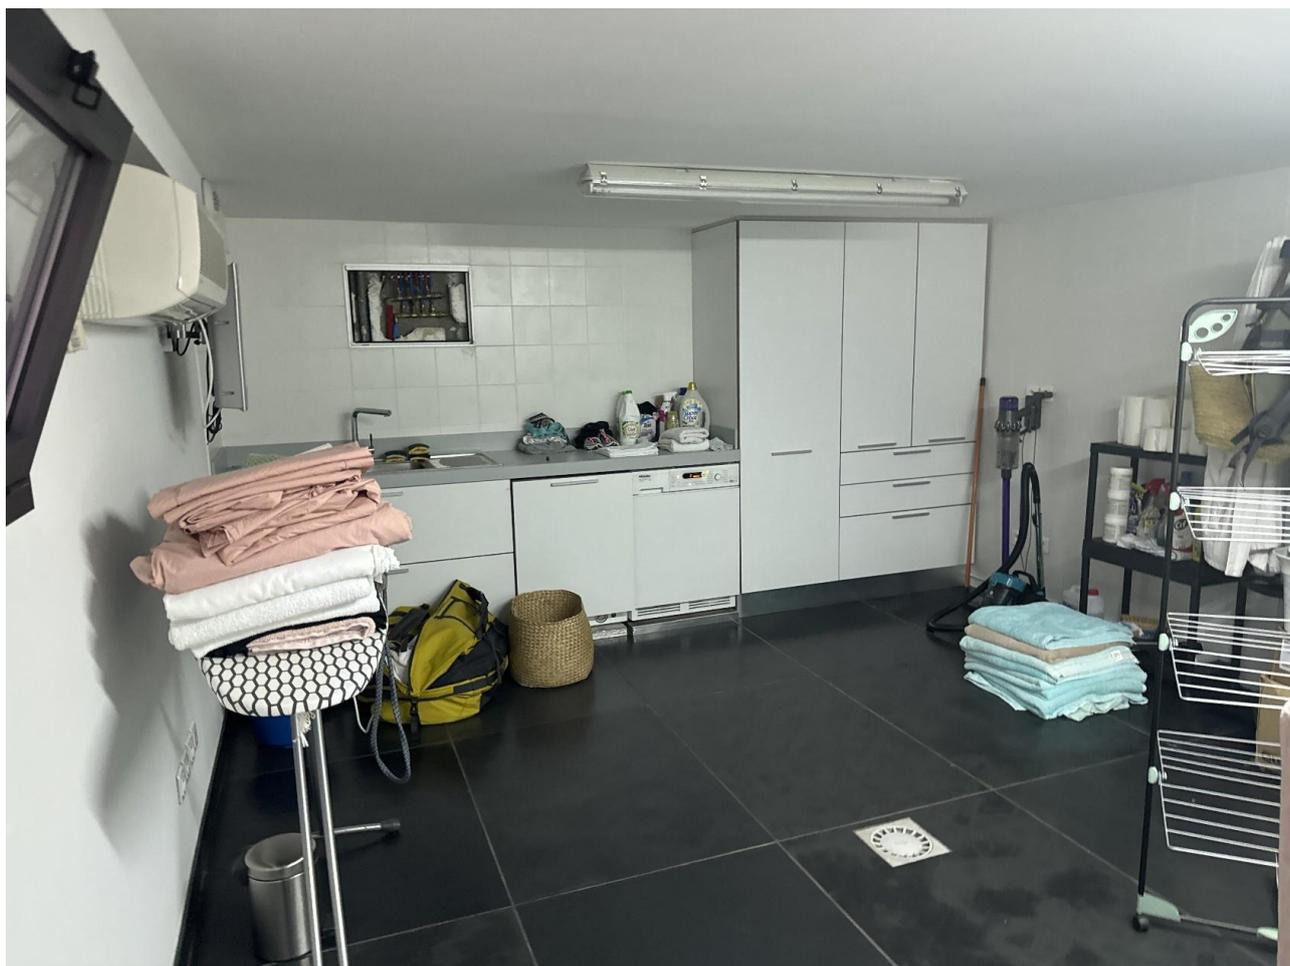
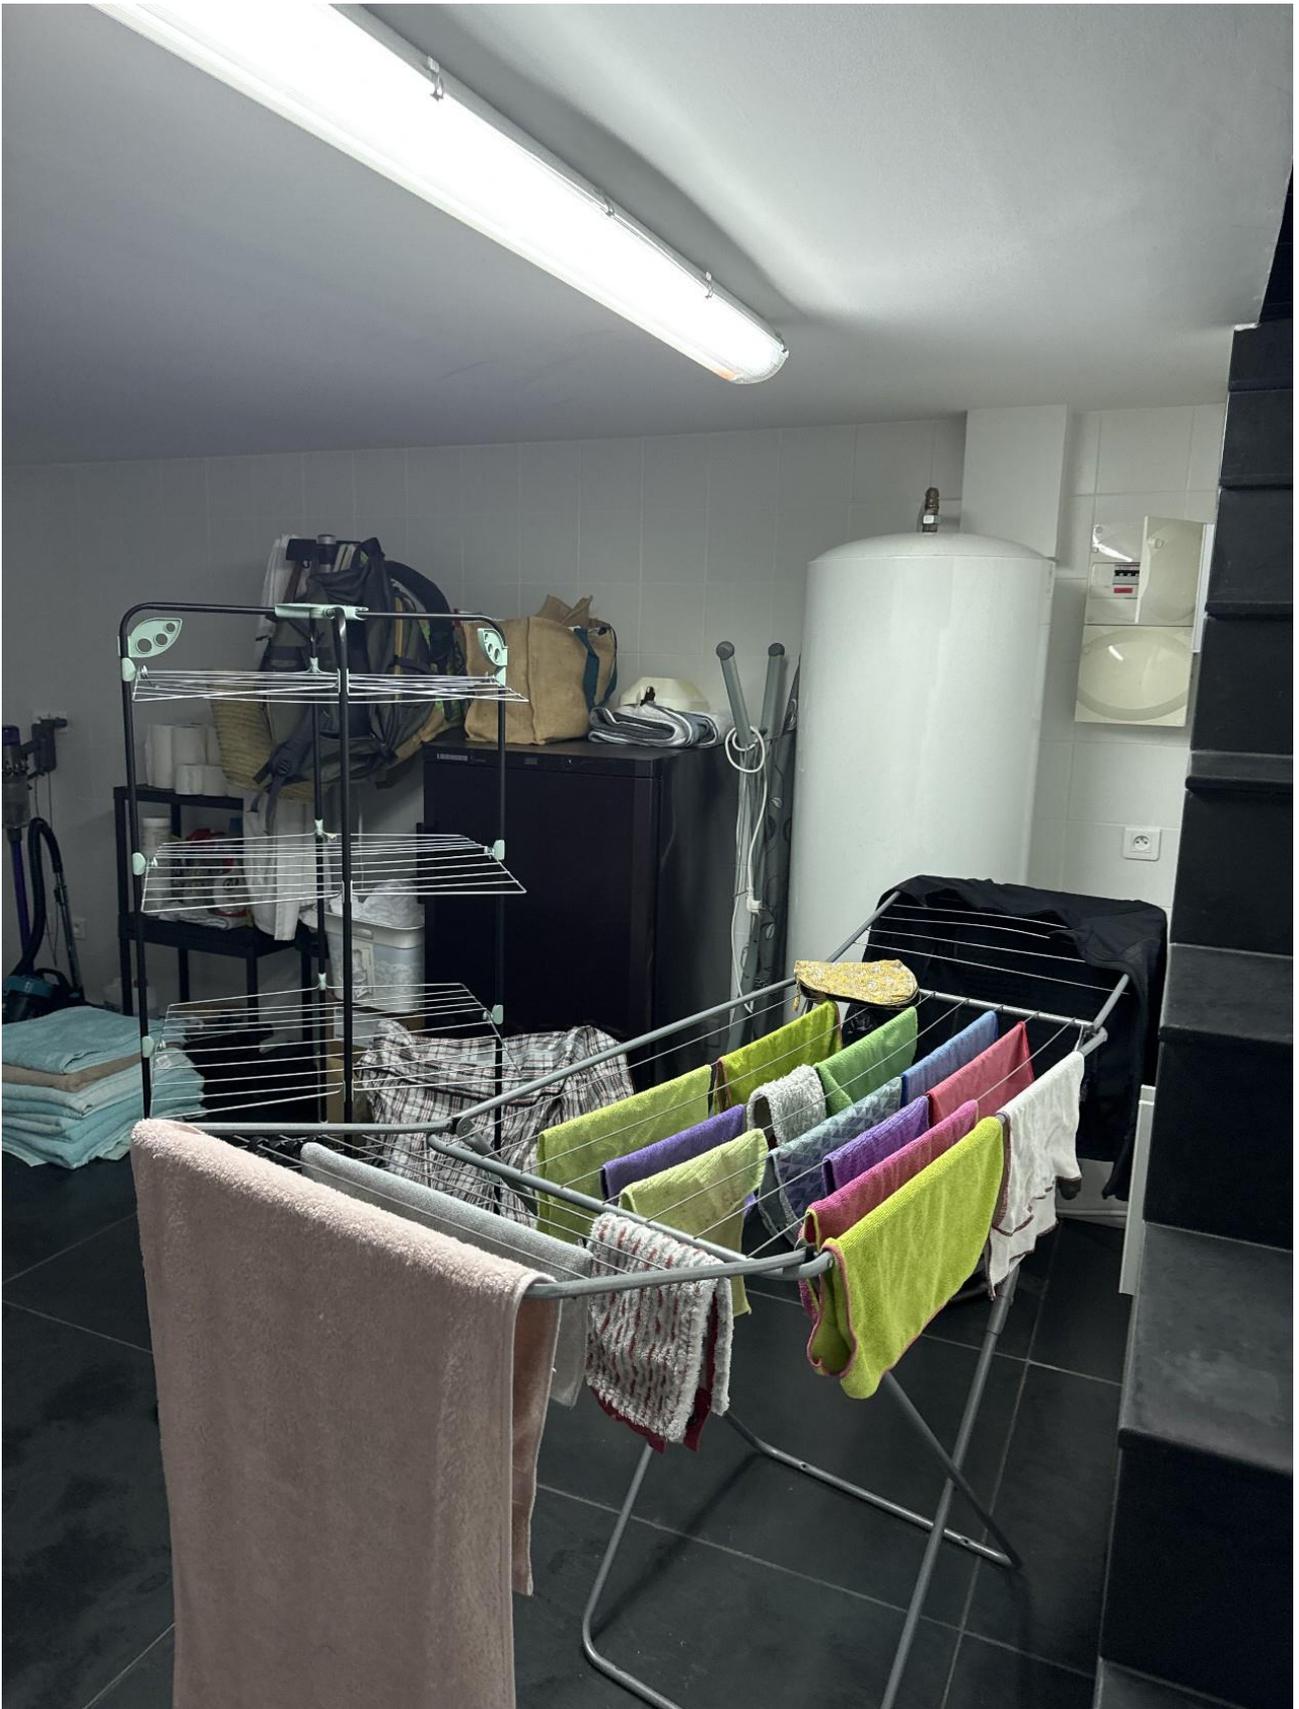
Je constate une très belle buanderie avec cumulus, tableau électrique.

Je constate, sur la gauche, que se trouve une fenêtre en PVC double vitrage donnant sur l'extérieur.

Je constate une unité intérieur de climatisation.

Je constate que se trouvent un meuble avec un évier ainsi que des placards à usage de rangements, un évier et tous les appareils d'électroménager tels que lave-linge, sèche-linge....

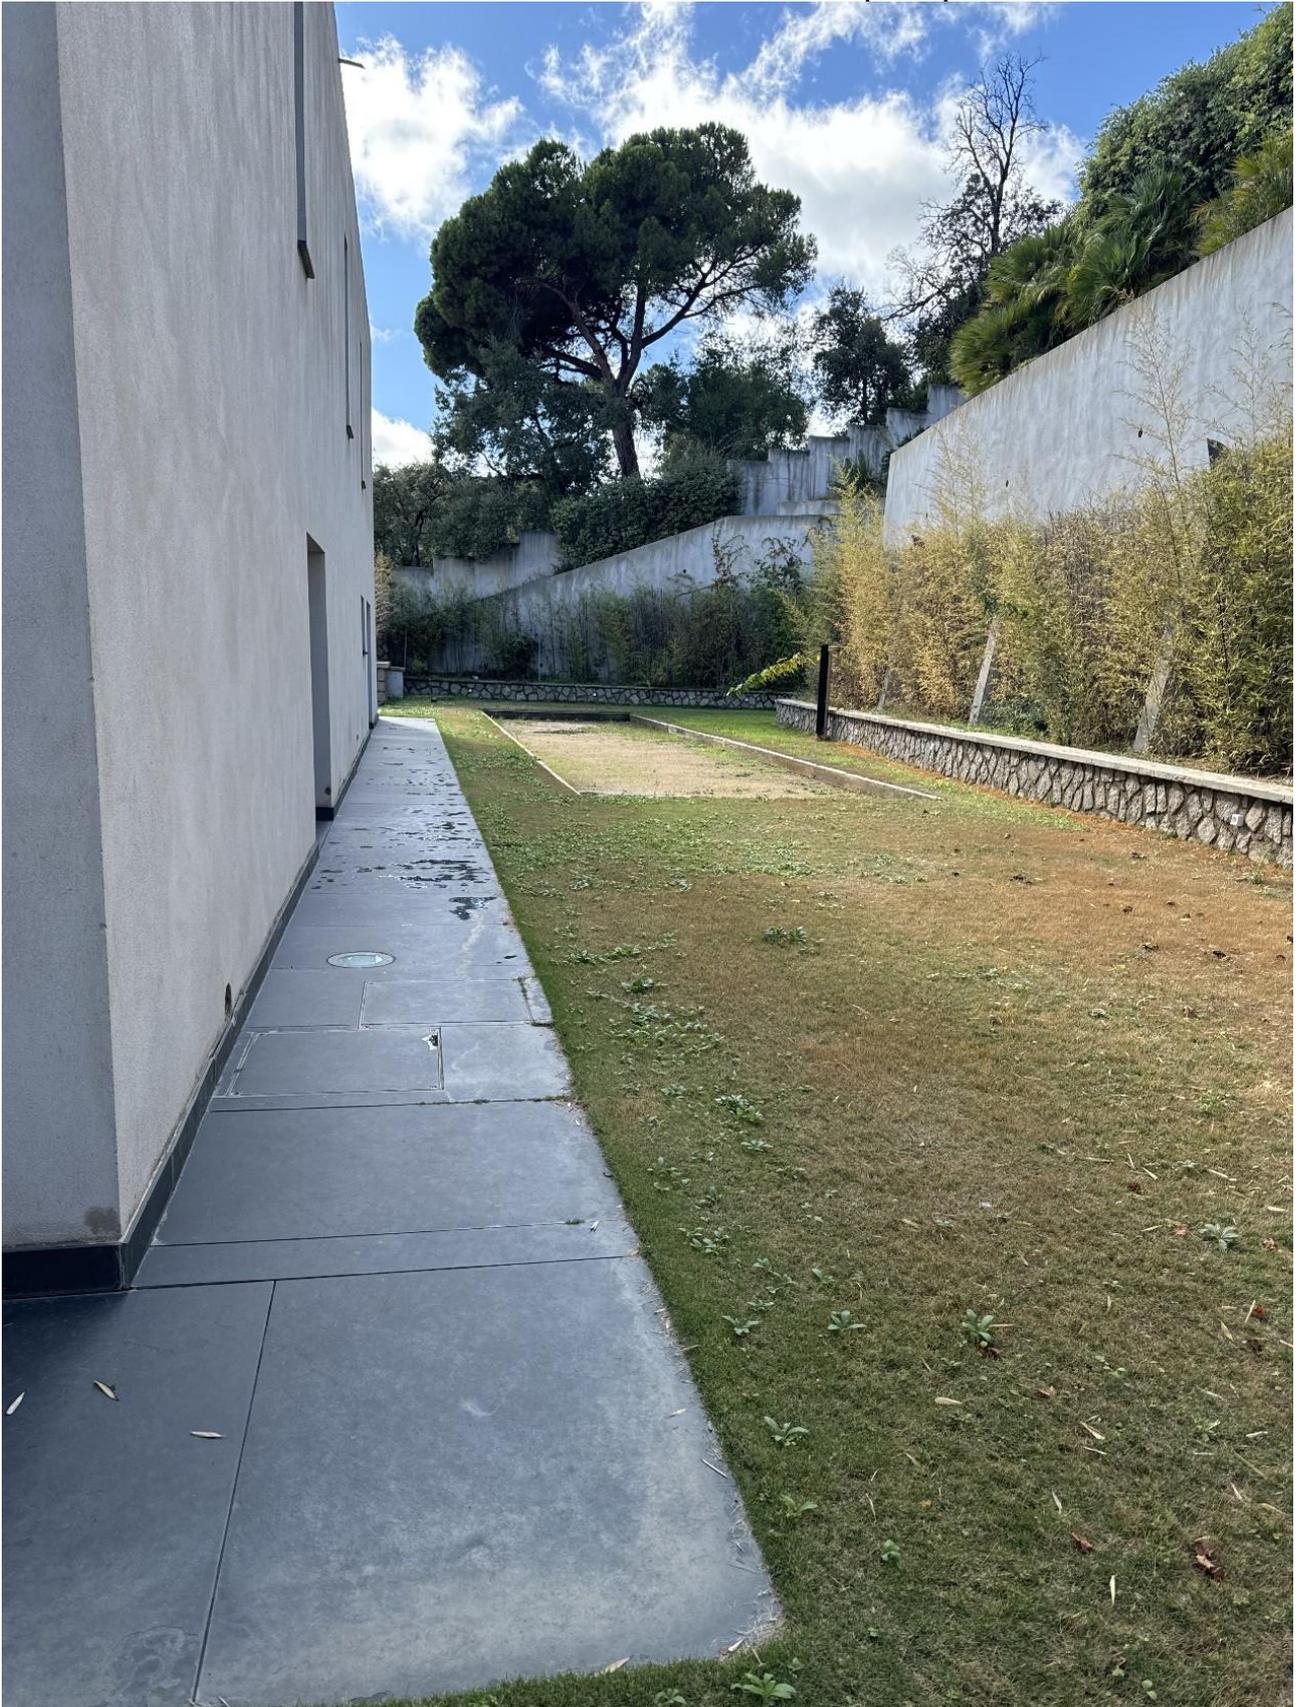
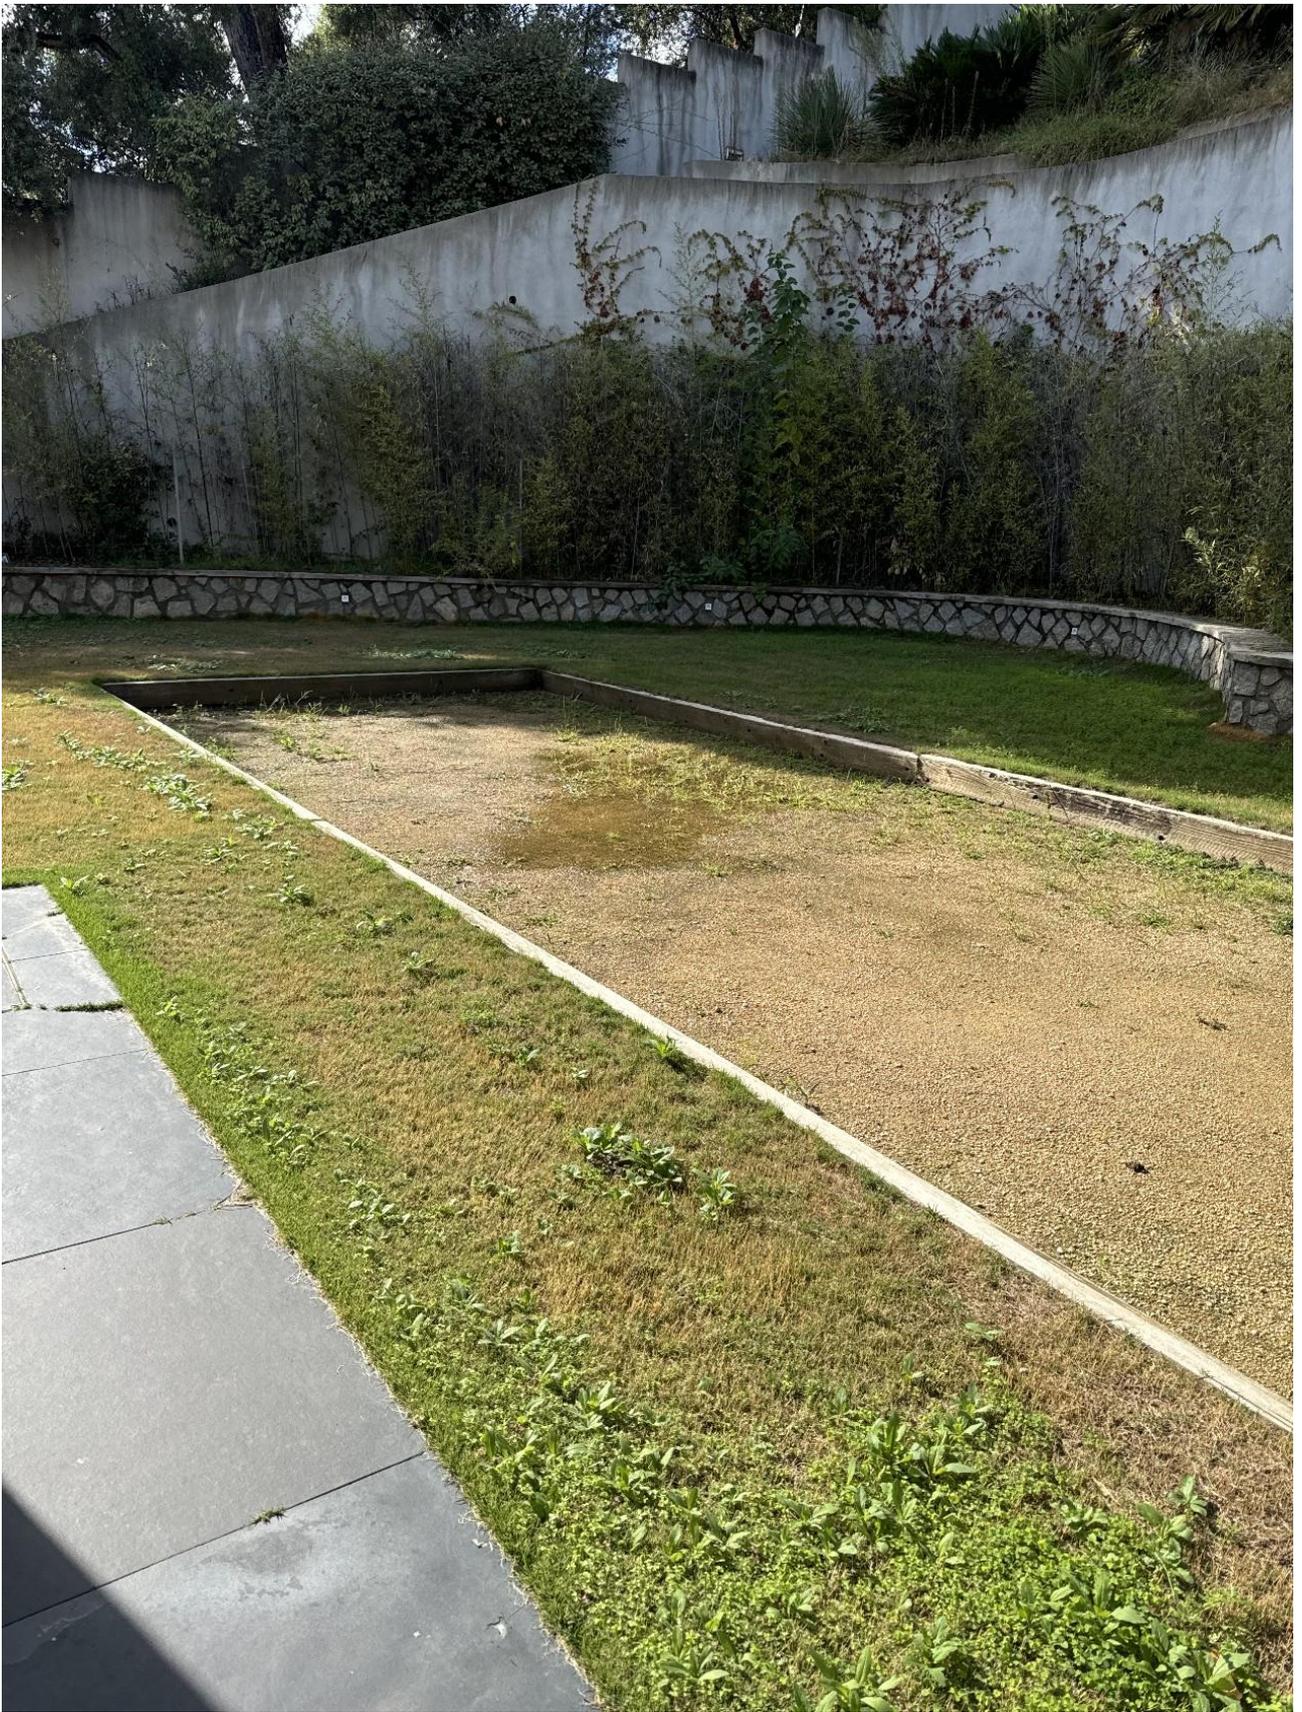
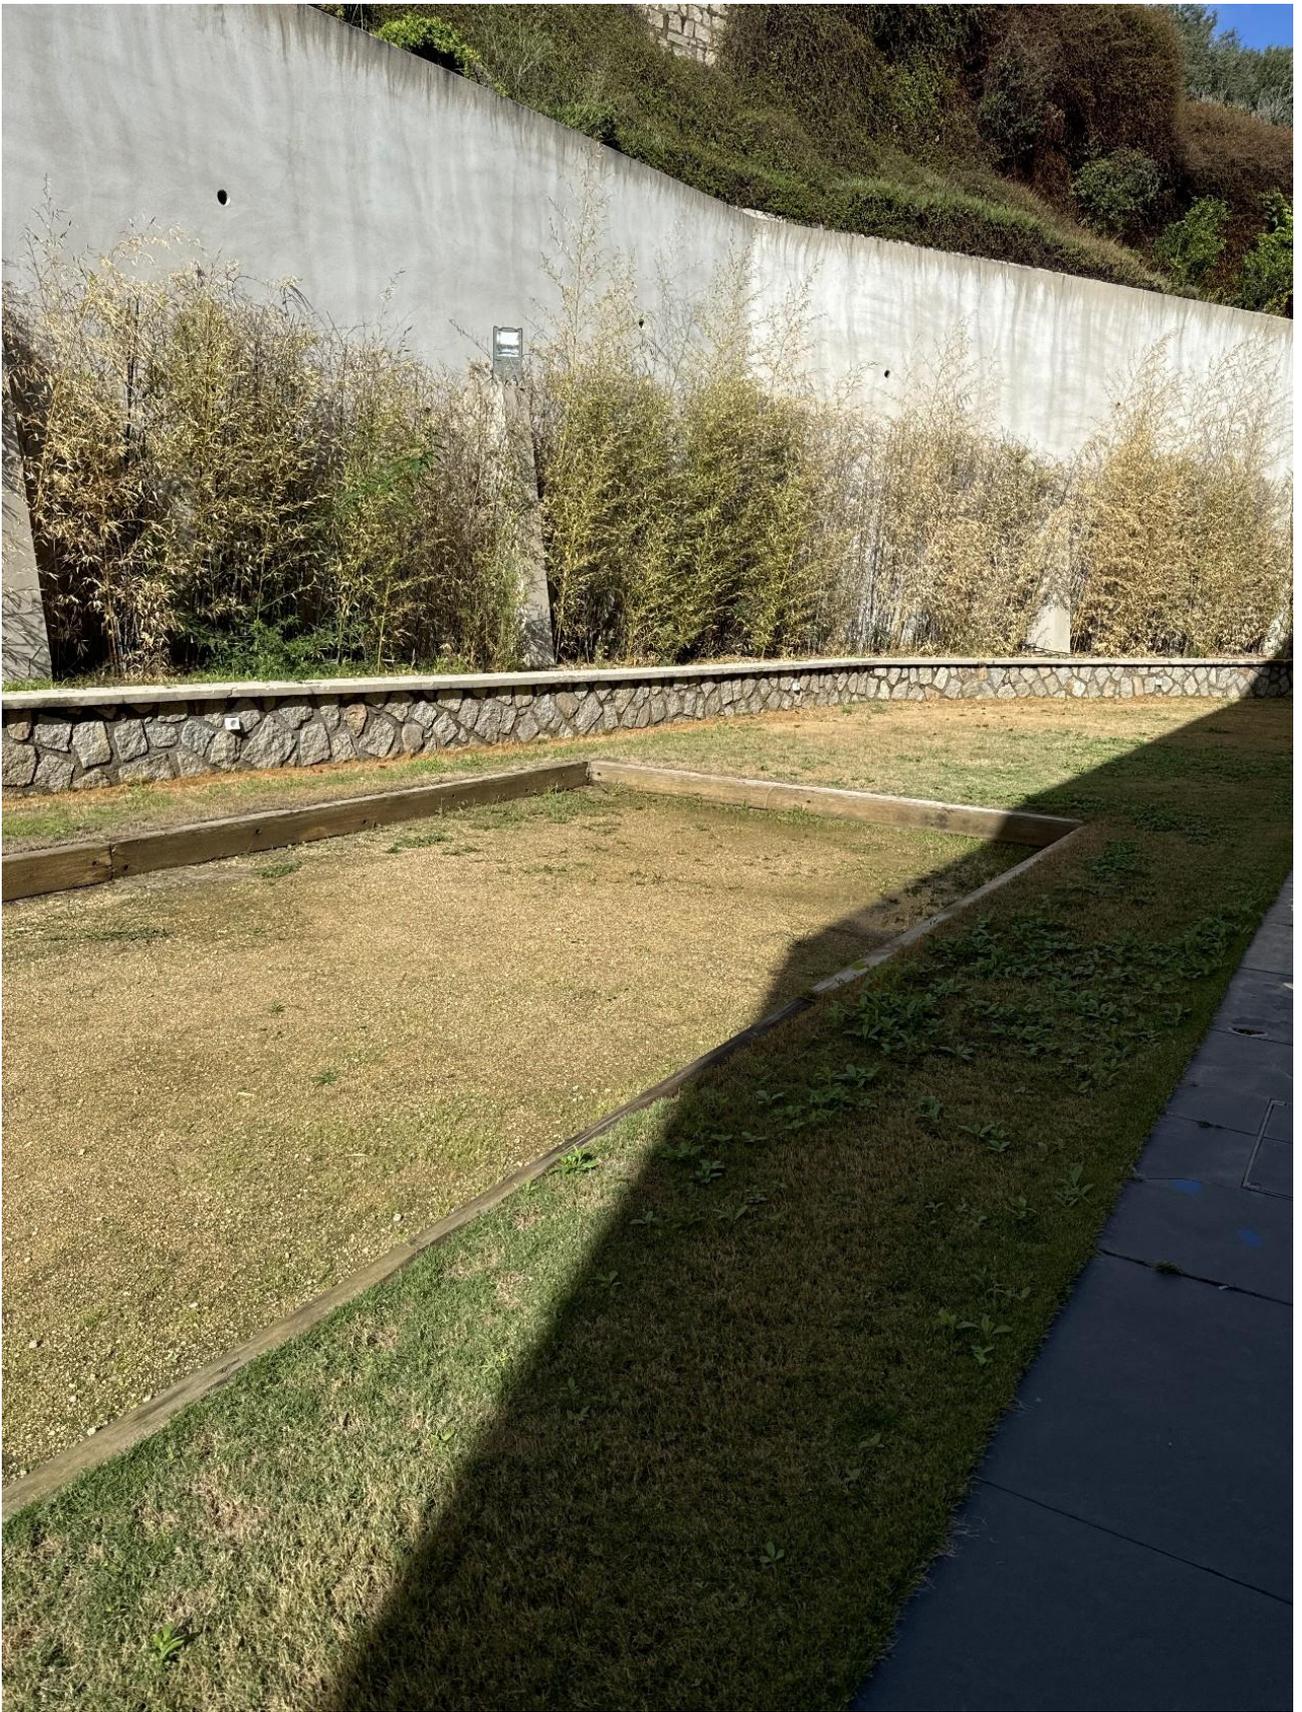
A l'arrière de la maison

Je me suis rendue à l'arrière de la maison où se trouve le terrain de pétanque sus-constaté.
