PROCES-VERBAL DE CONSTAT

REF : 99.24.10.0775

- Département de Corse du Sud sur la commune d'Ajaccio, une maison à usage d'habitation, élevée d'un étage sur rez-de-chaussée, sise à Ajaccio, lieu-dit Casone, avenue Nicolas Piétri, cadastrée section CE n°2124, d'une contenance de 19 a 66 ca.
- Une parcelle de terre sise à Ajaccio, lieu-dit Bois des Anglais, cadastrée section CE n°400, d'une contenance de 12 a 02 ca.

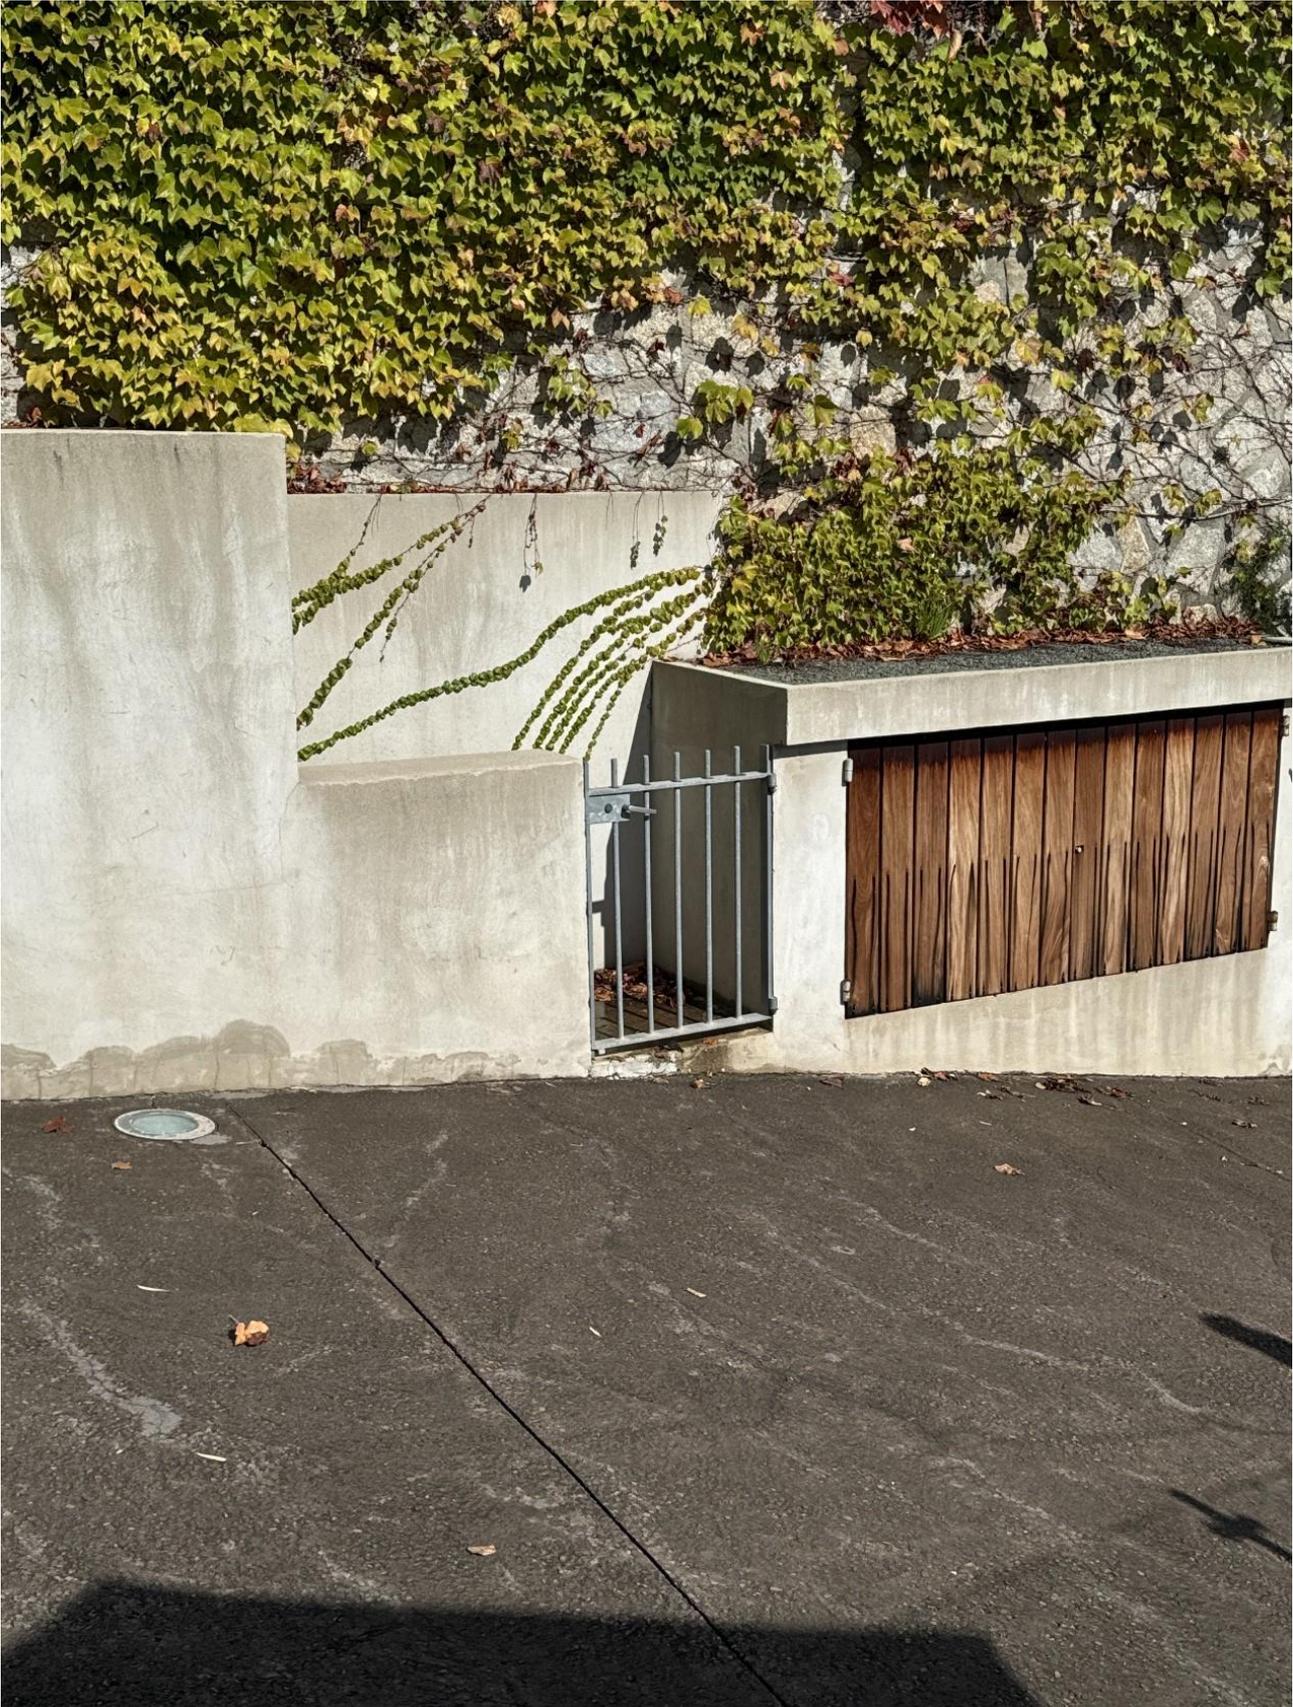
Je constate également, dans la montée qui permet d'accéder au parking aérien attenant à la cuisine, que se trouve un portillon qui permet d'accéder à un jardin en espalier, où se trouvent en hauteur un poulailler et une entrée sur le Bois des Anglais, sis sur la parcelle cadastrée CE numéro 400.

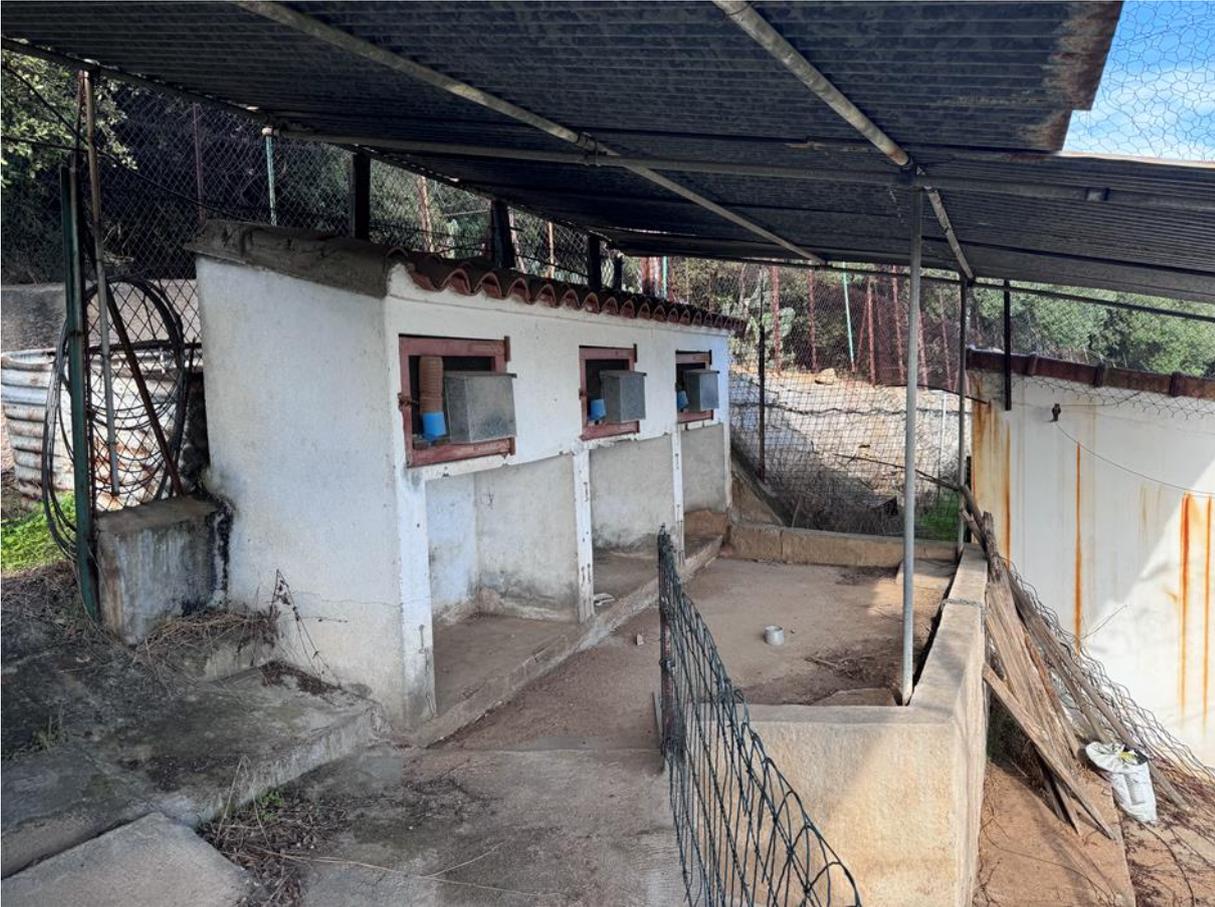
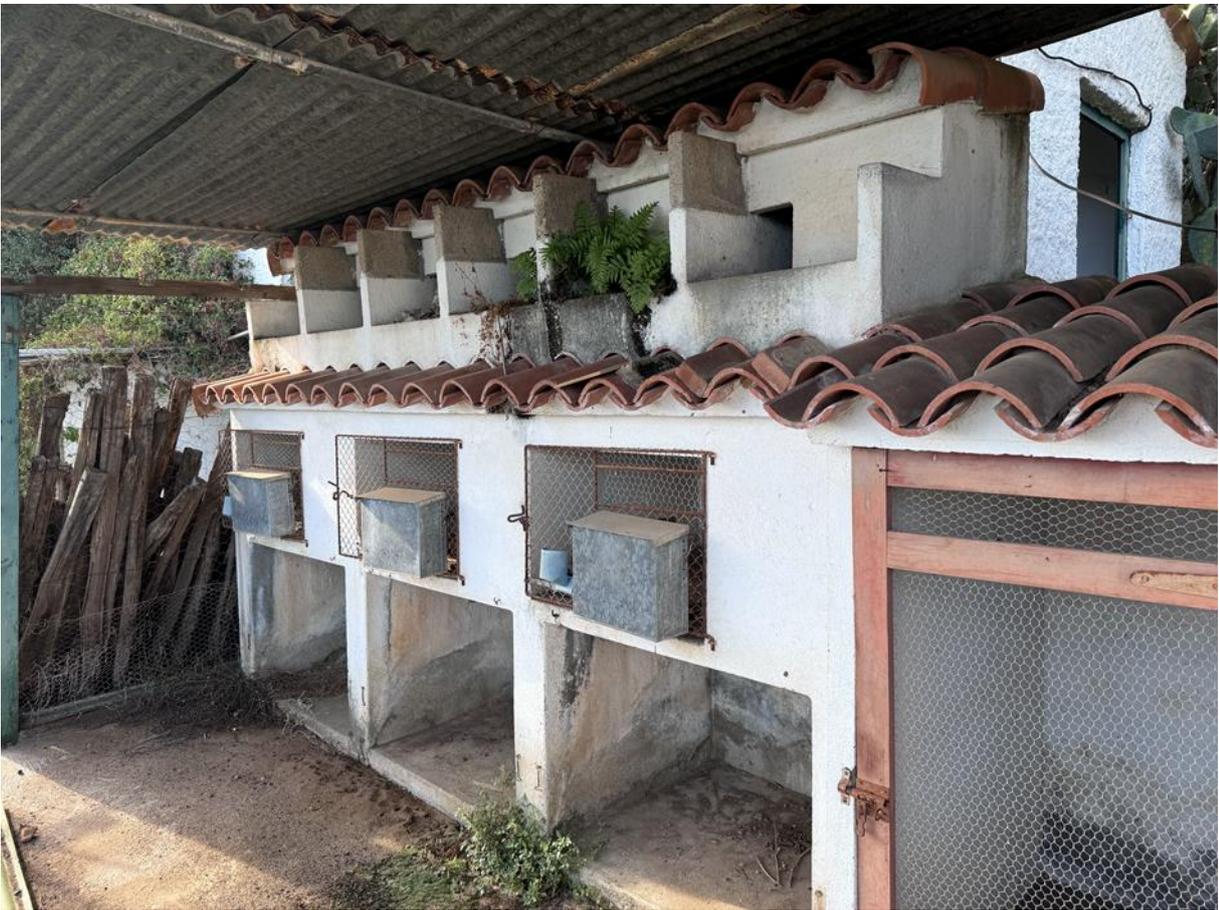
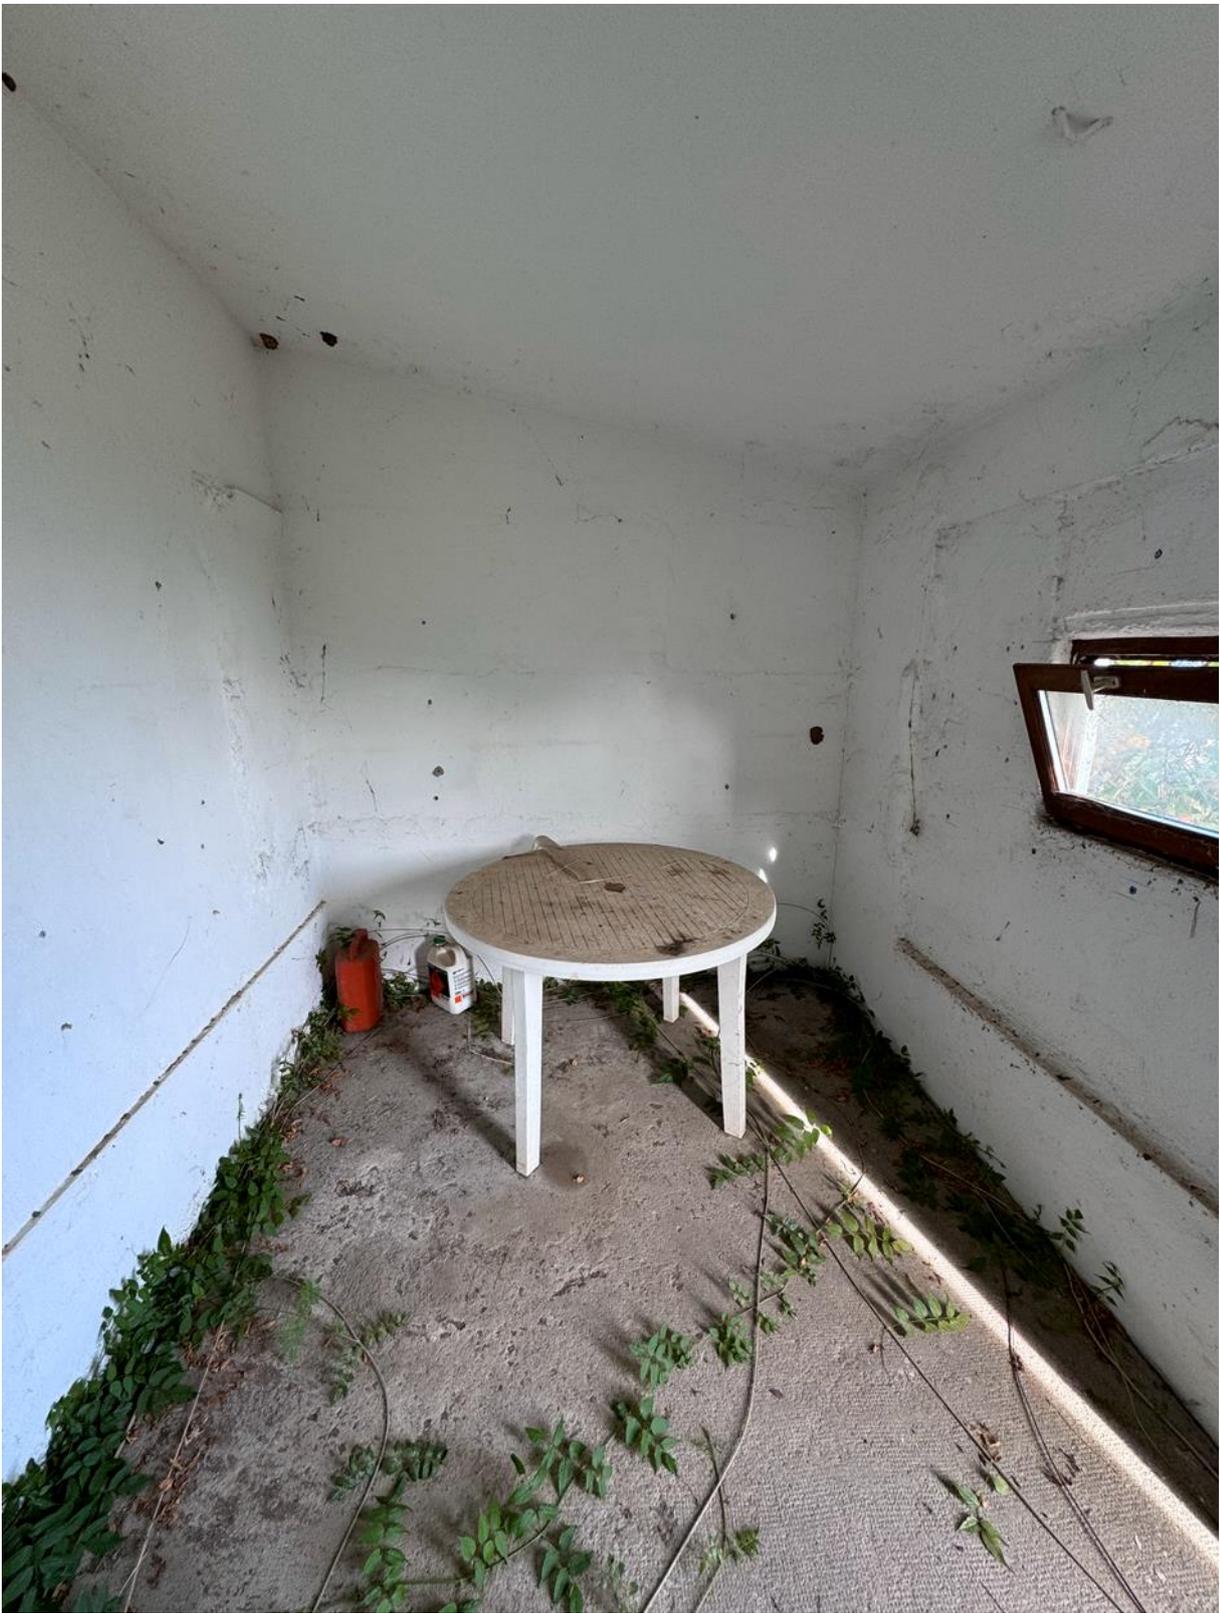
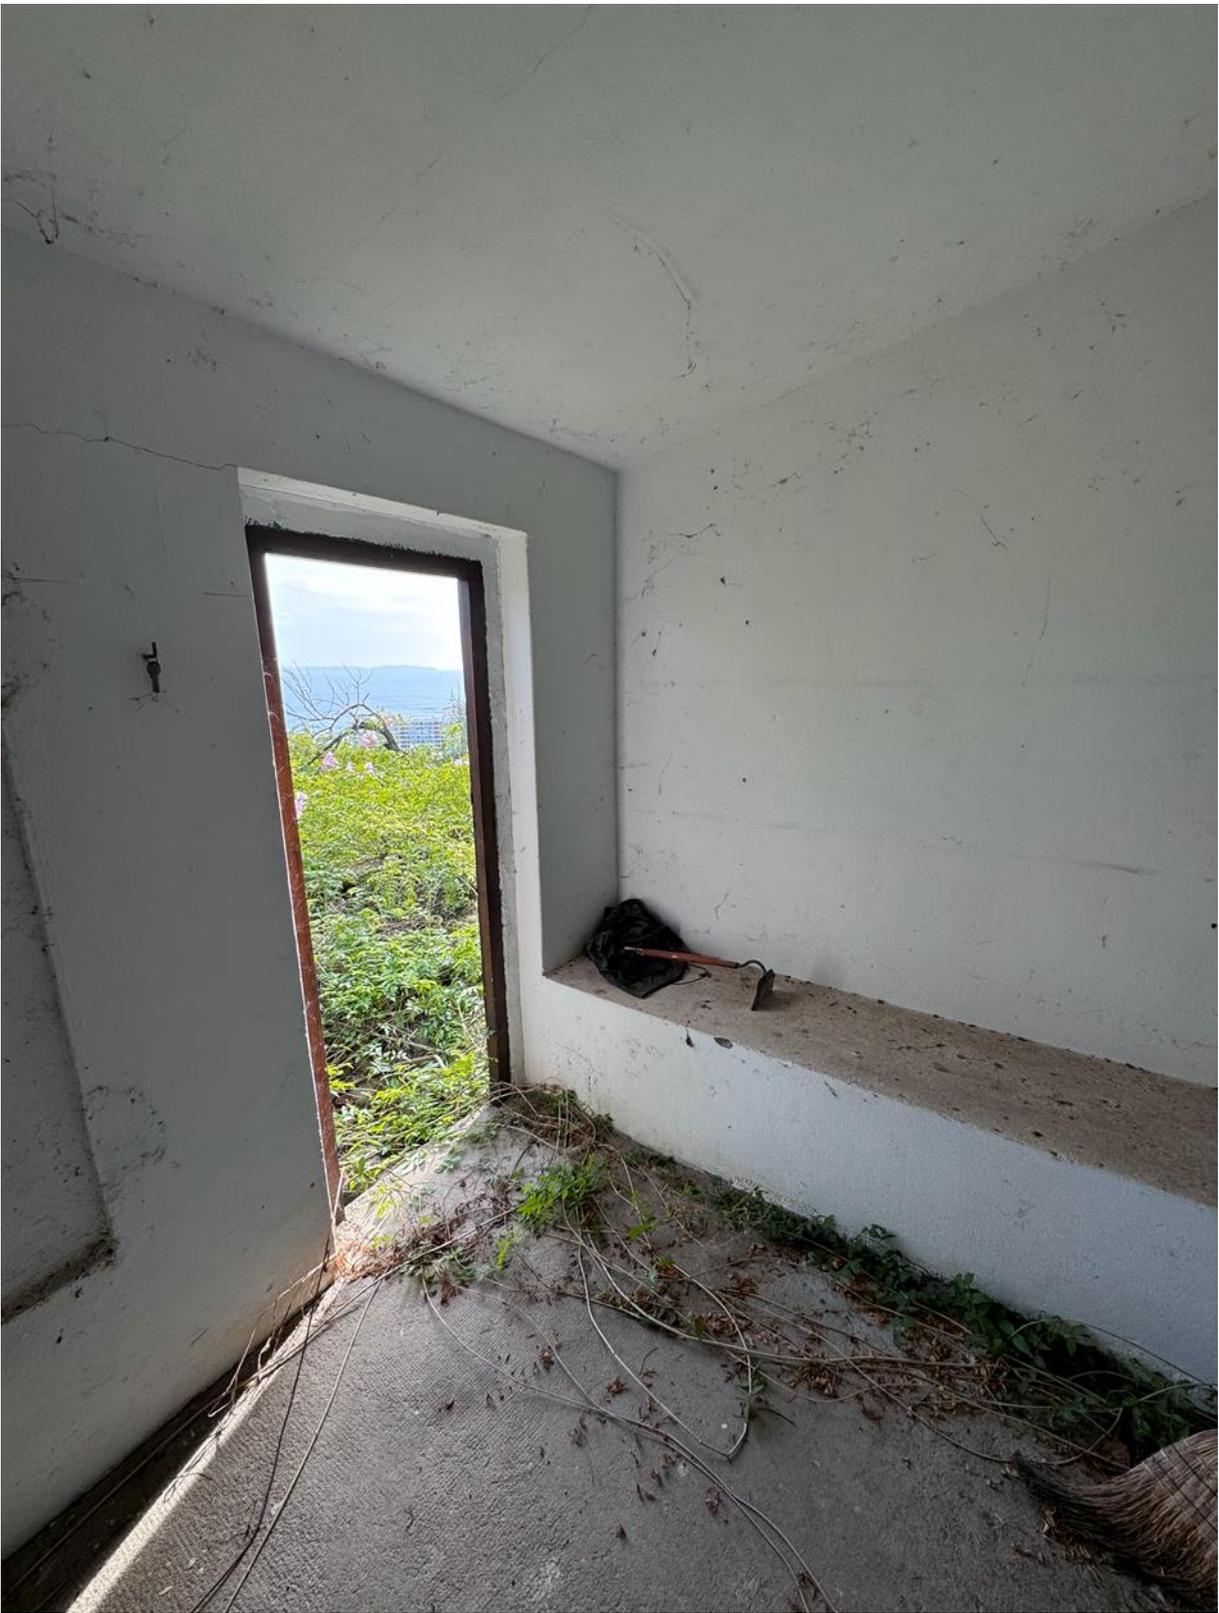
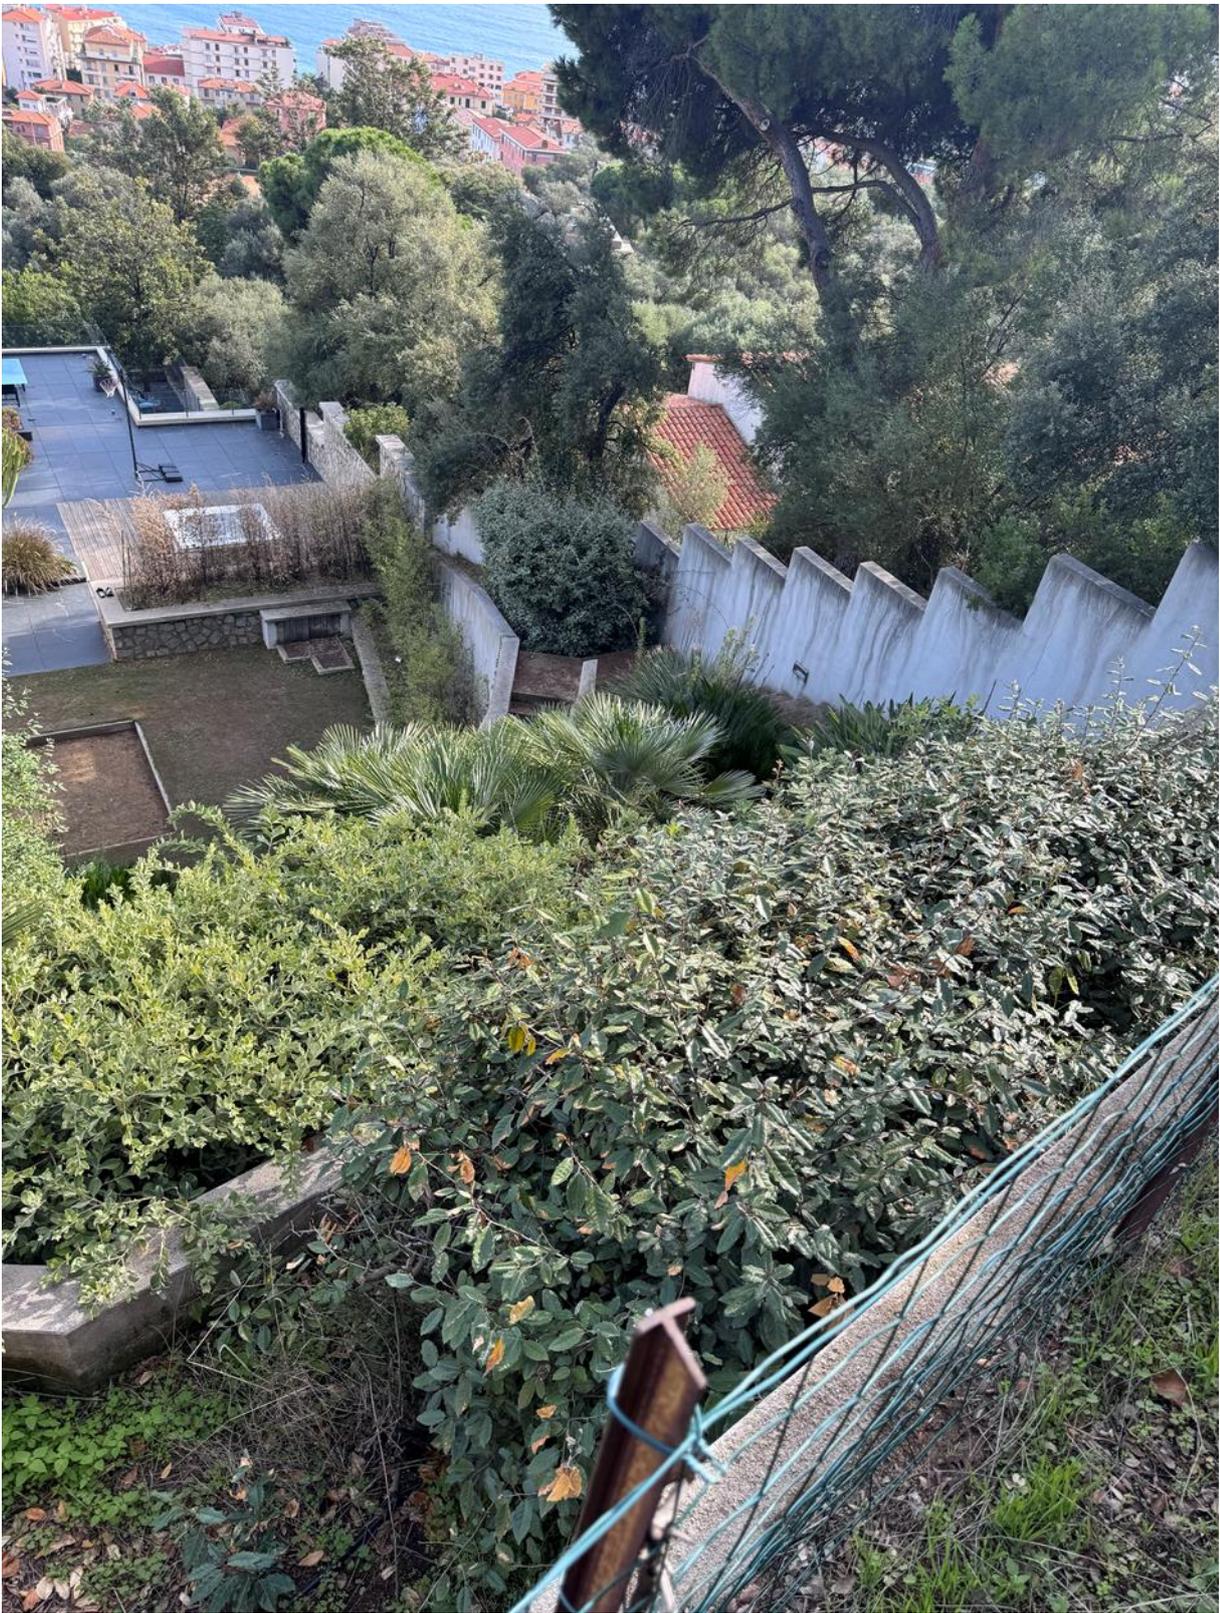
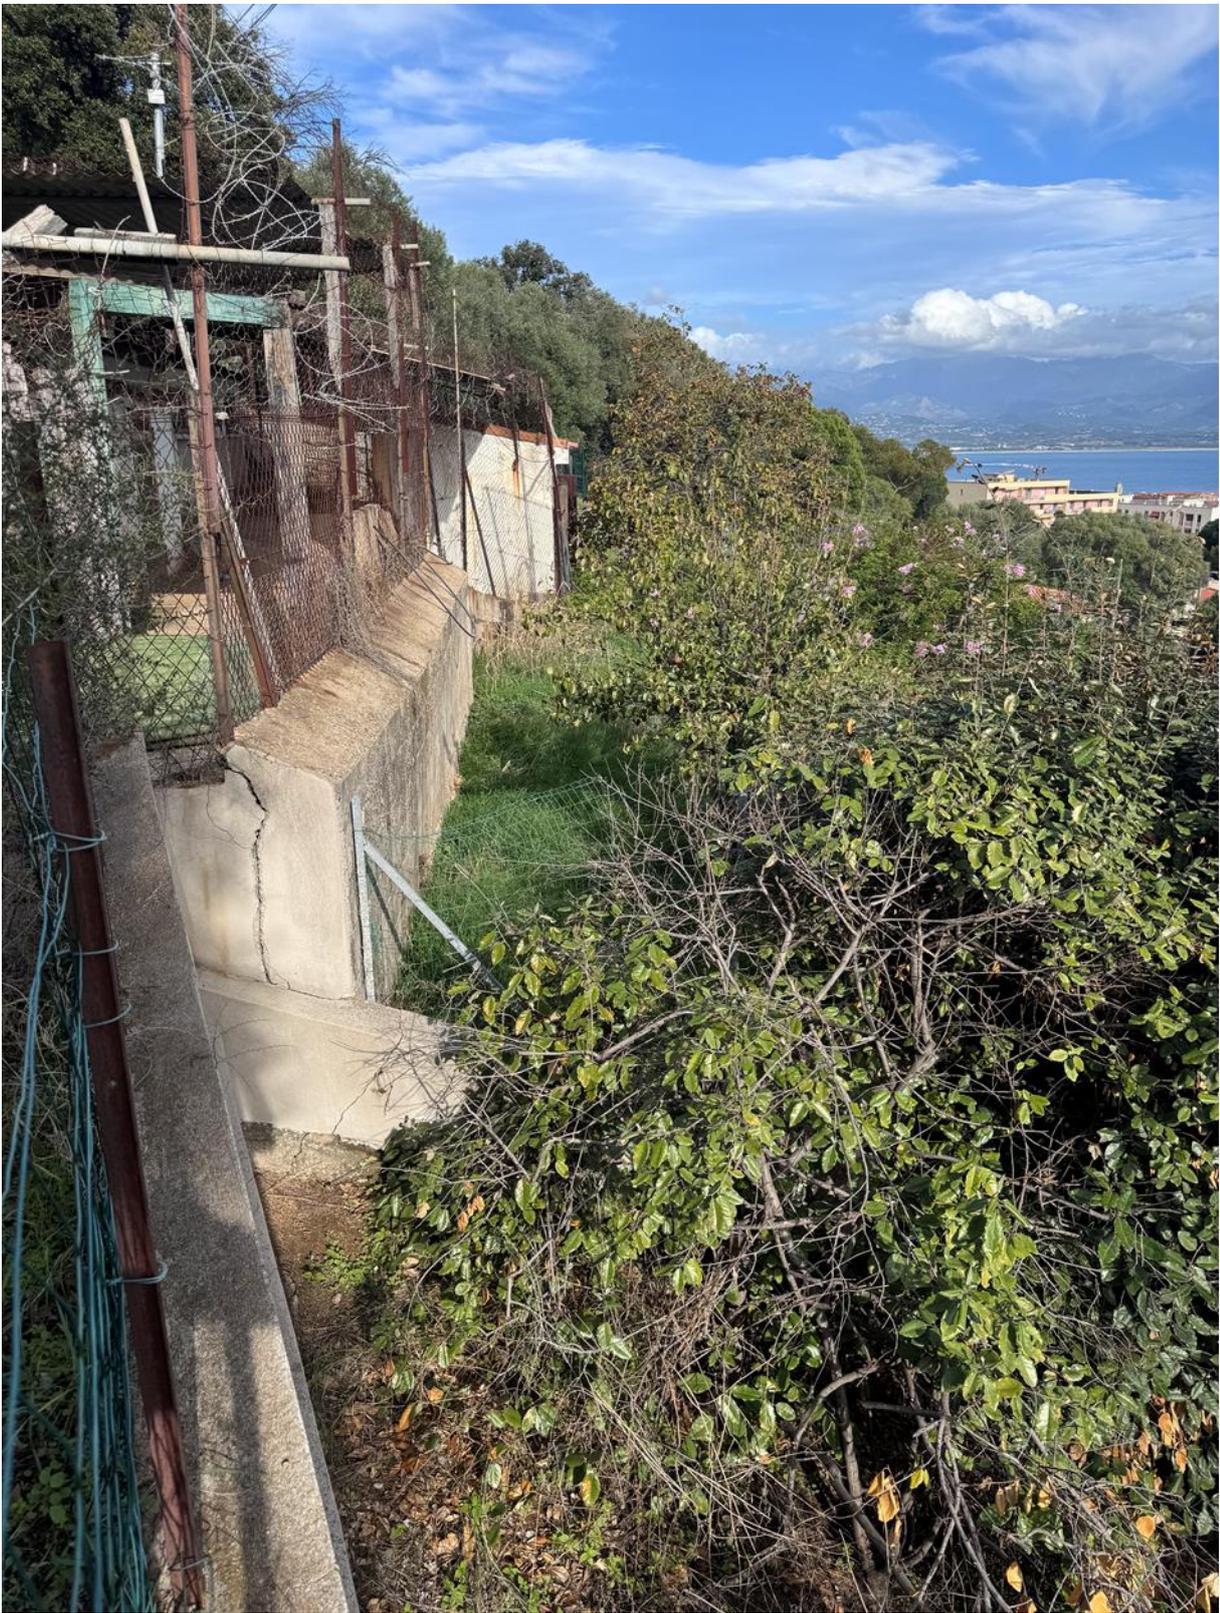
Sur la parcelle numéro 400, je constate un appentis en béton avec une grande pièce.
Je constate également un petit appentis dédié à un poulailler ; je constate également un petit appentis à usage de remise, avec sol à l'état brut.
