# PROCES VERBAL DESCRIPTIF

Route de la Marine

20145 SARI SOLENZARA

# Bâtisse

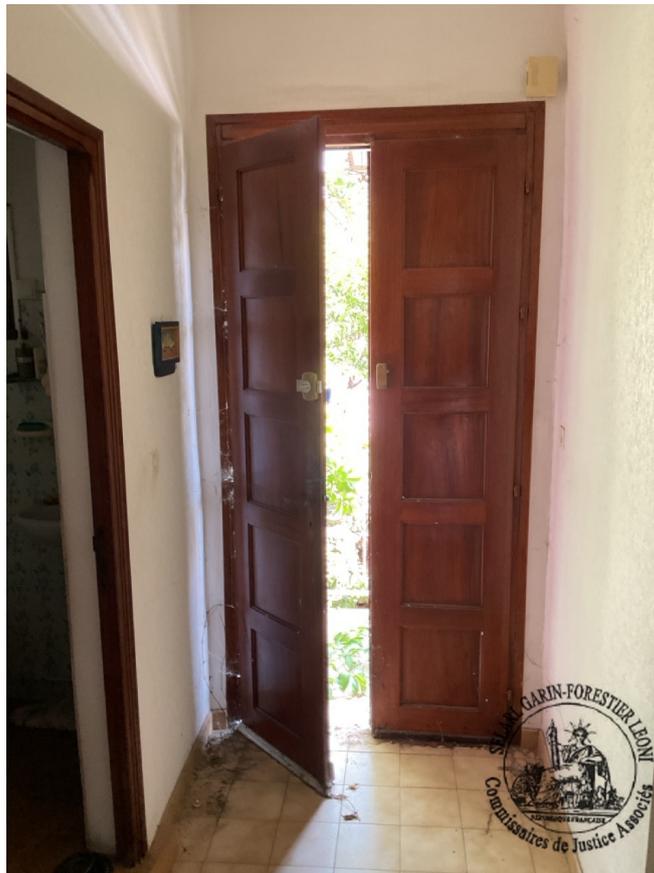
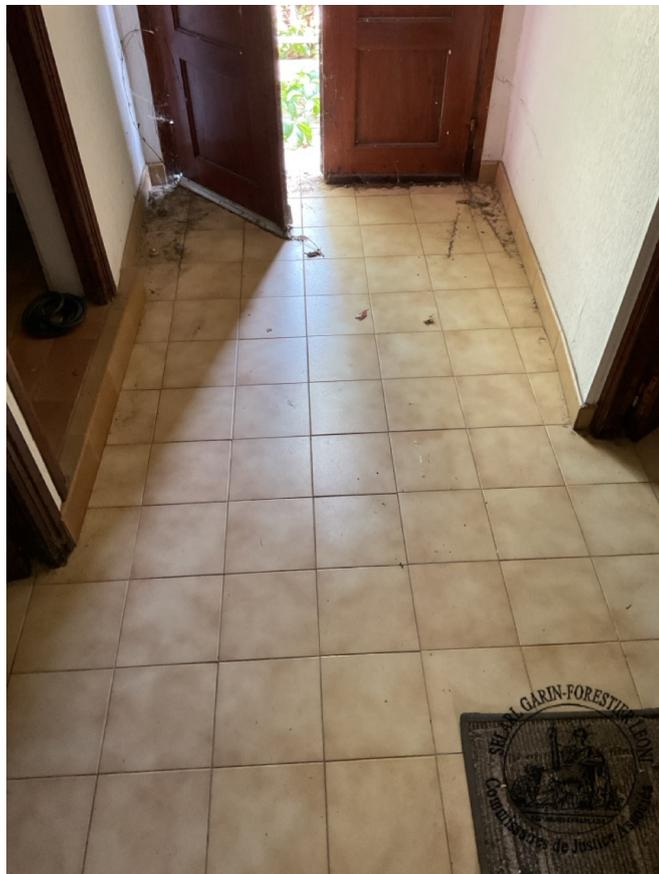
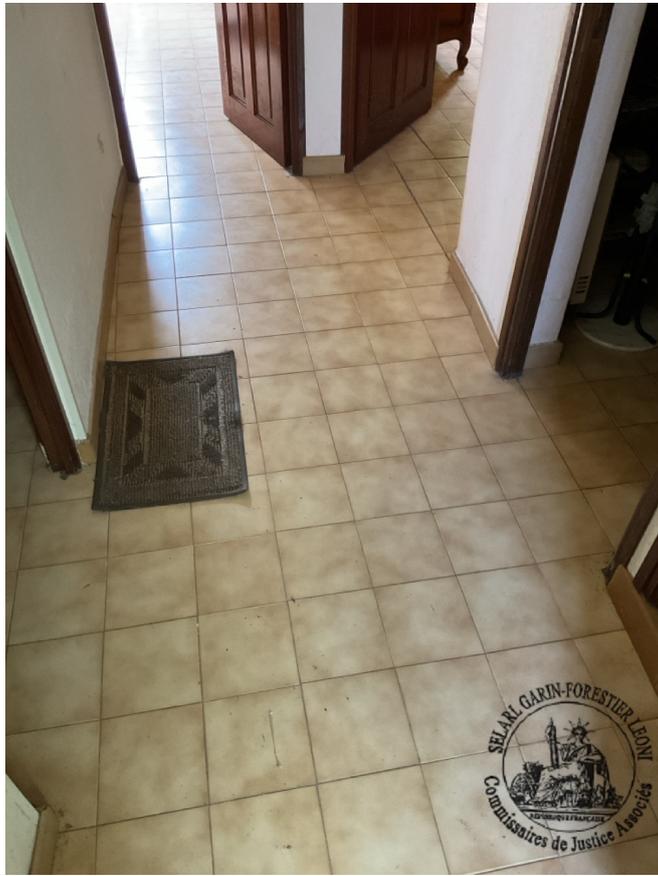
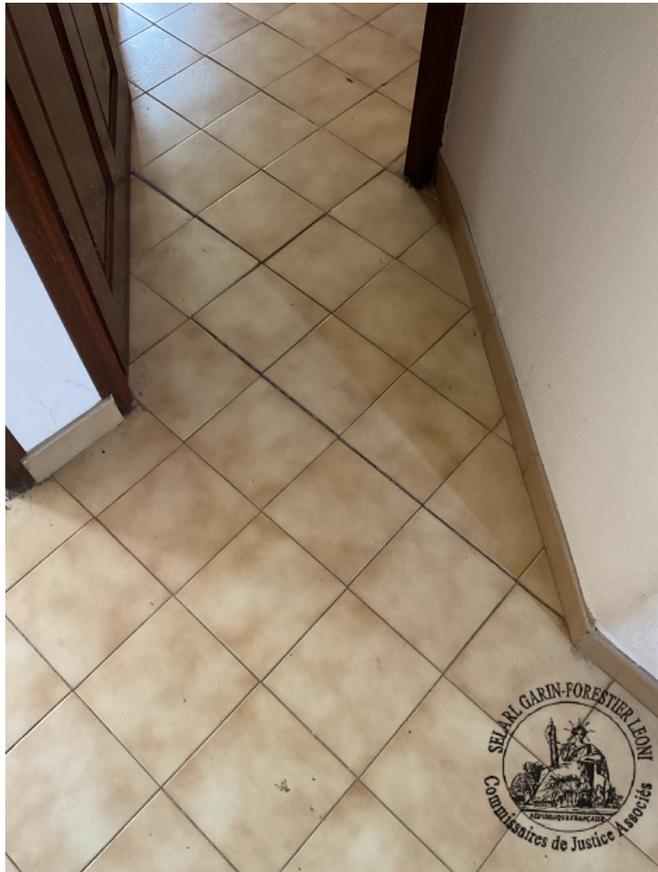
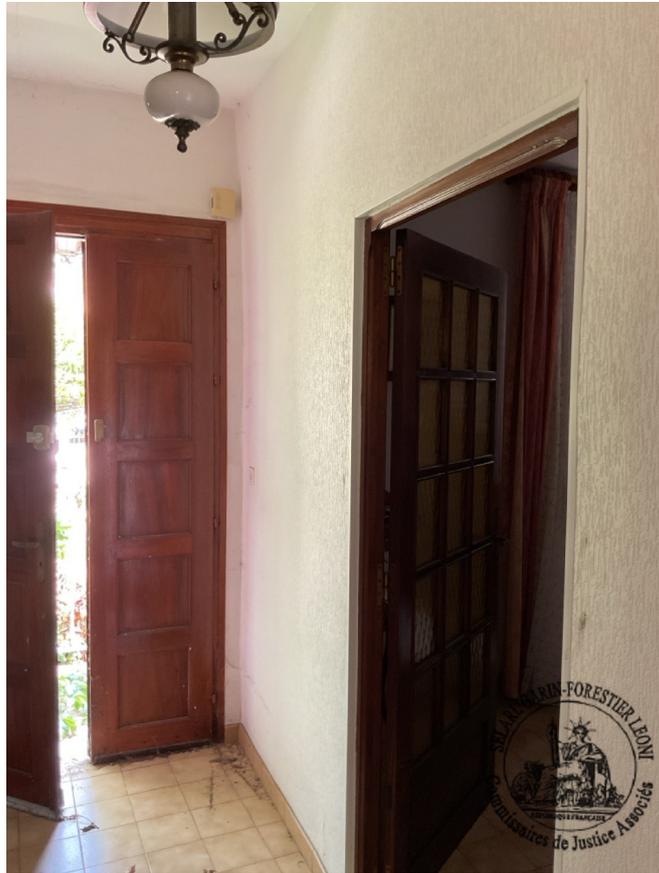
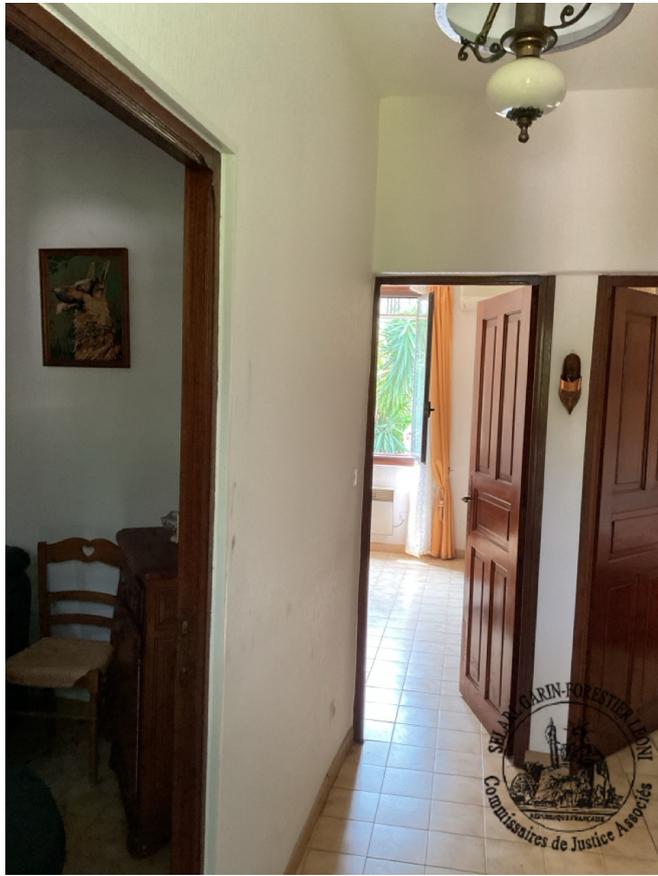
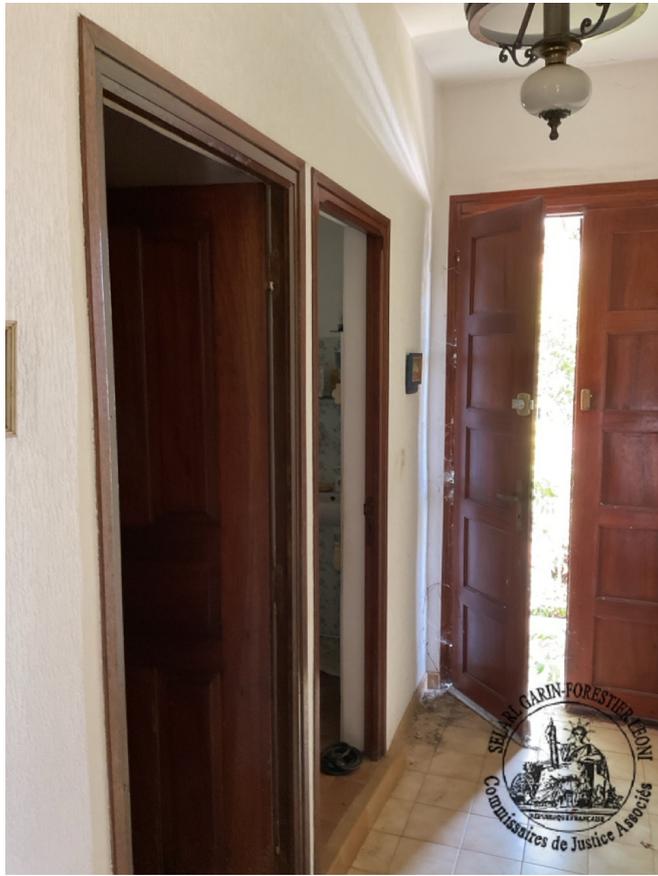
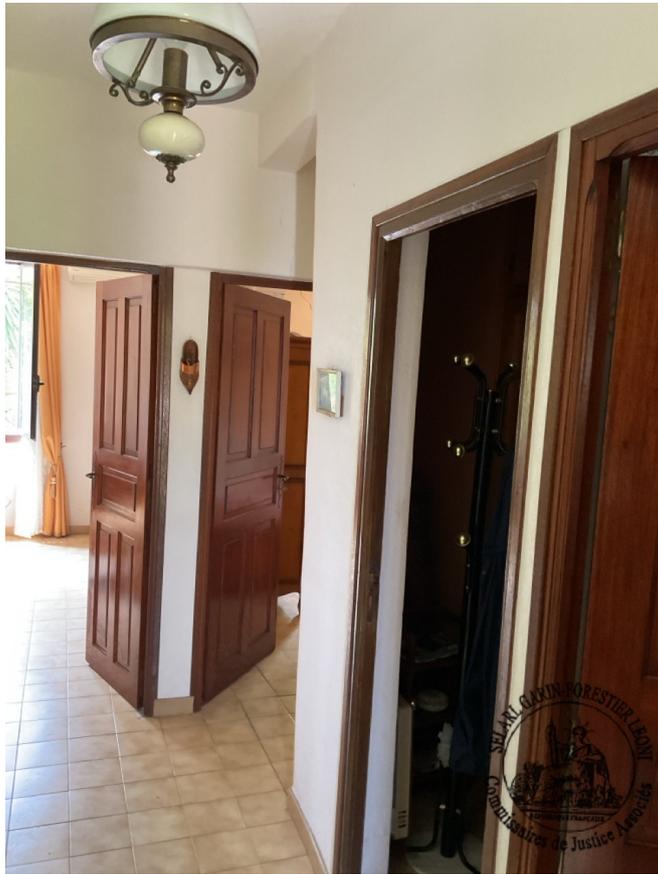
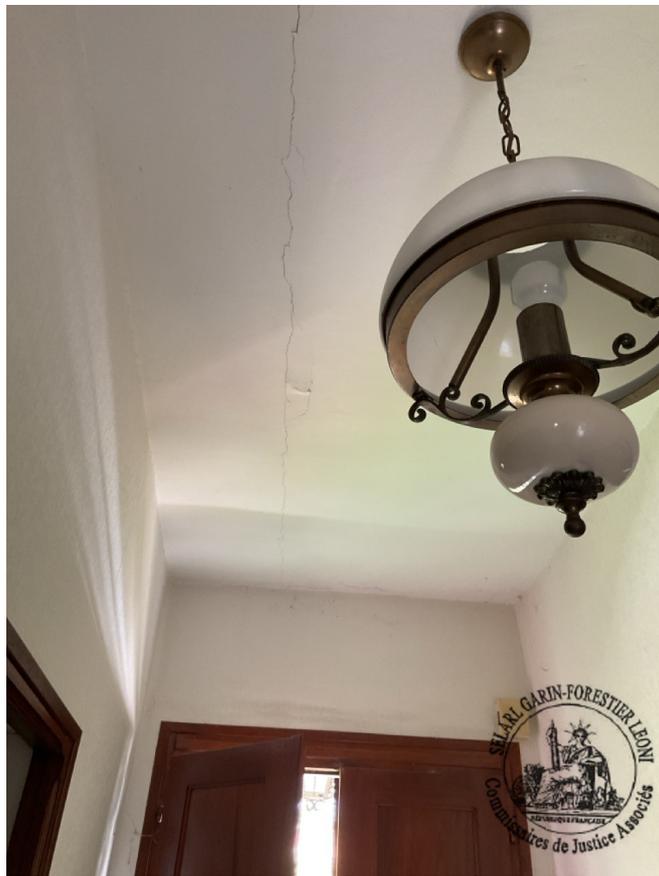
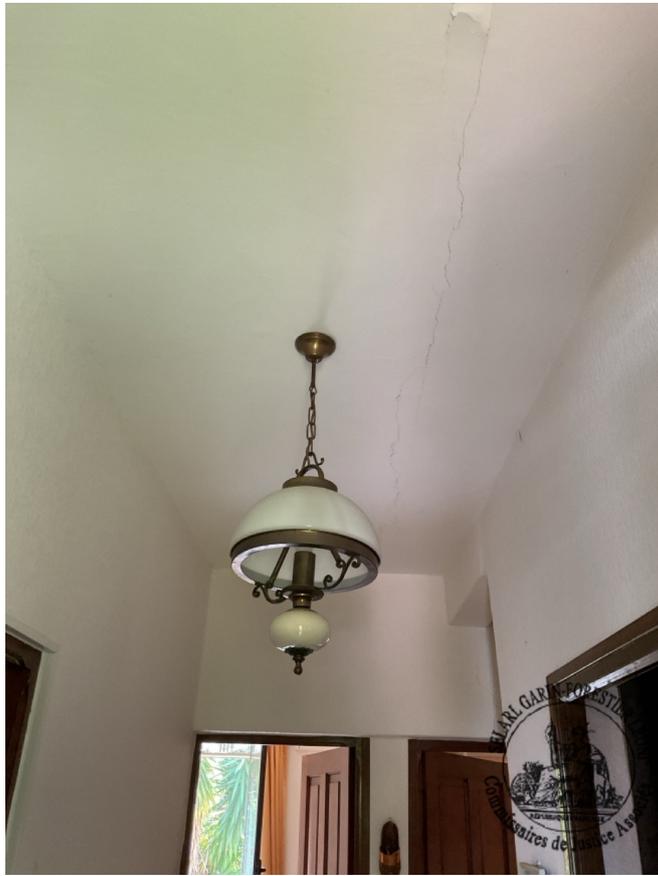
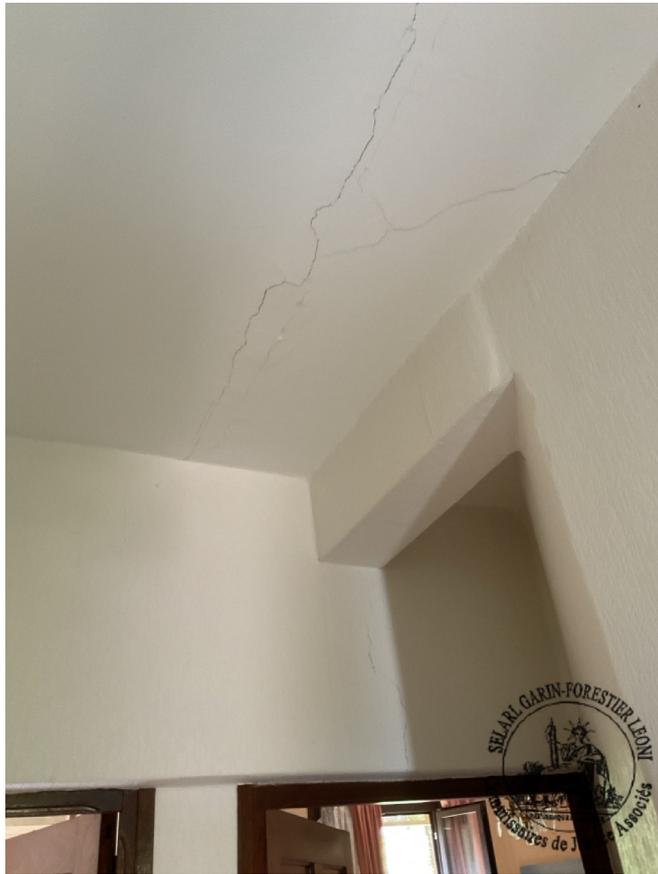
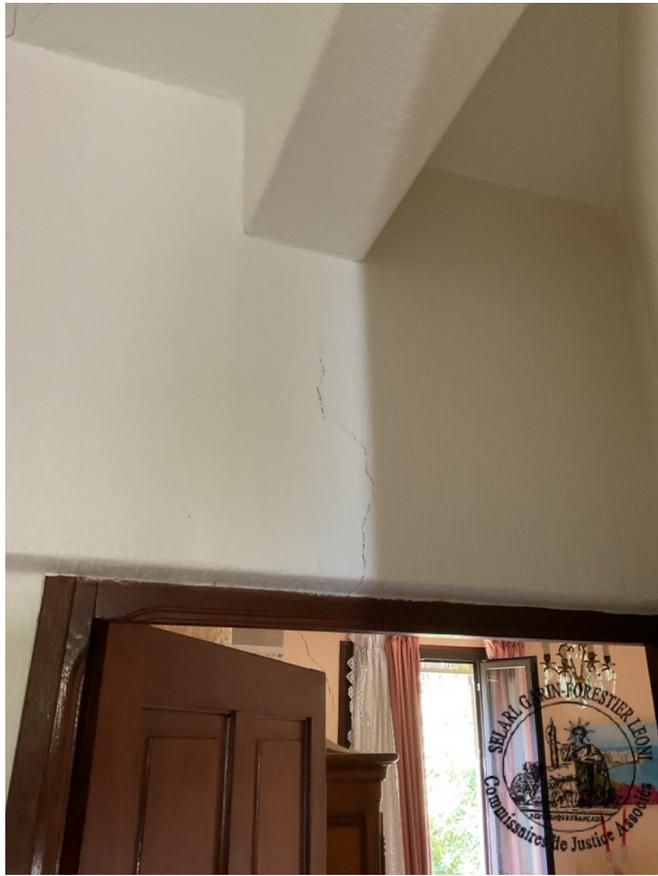
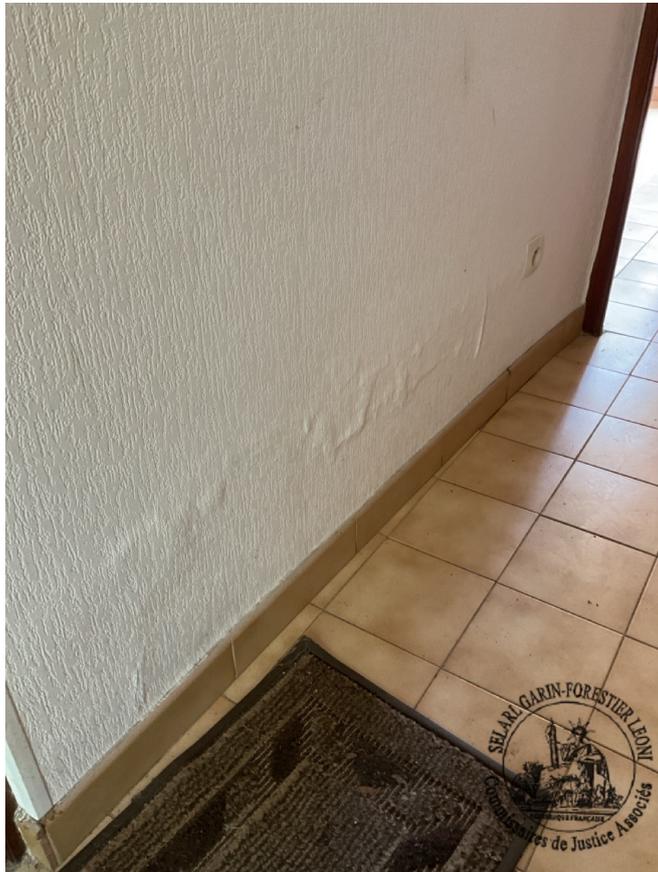
Je pénètre dans la bâtisse sis sur la parcelle cadastrée section AC n°31 par une double porte en bois en état d'usage avancé. Je constate que le sol est recouvert de carreaux en état d'usage avancé.

Je remarque que les murs sont recouverts de papier peint blanc en état d'usage avancé.

Je note que le plafond, peint de couleur blanche, est en mauvais état. Je constate des fissures sur toute la longueur de la pièce et je distingue un luminaire.

Au bout du couloir d'entrée, je constate au-dessus de l'accès à la pièce de droite, la présence de fissures sur le mur.

À ce niveau, je constate un défaut de planéité du sol.

Au bas du mur à main gauche en entrant après le salon, je remarque la présence de boursoufflures.

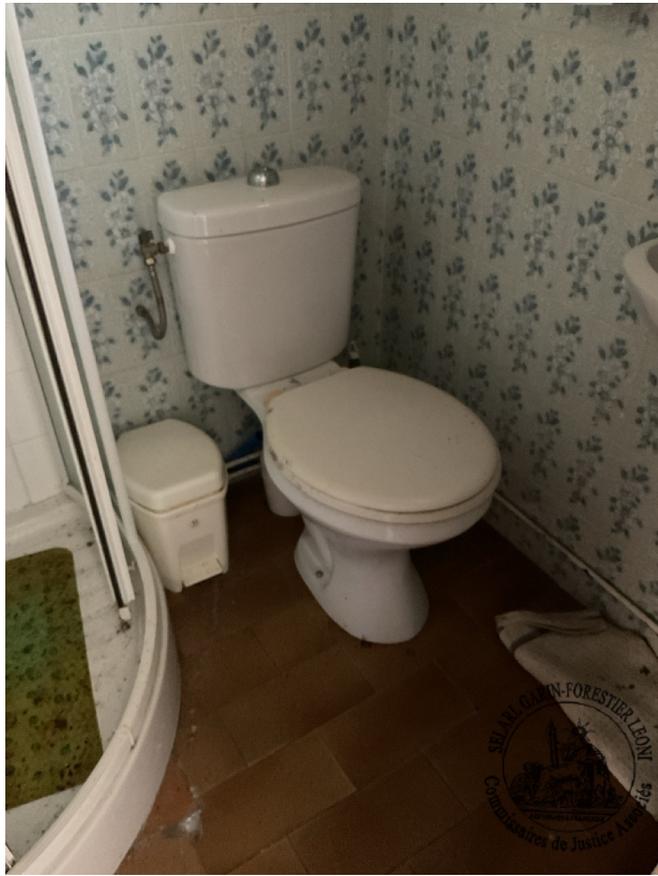
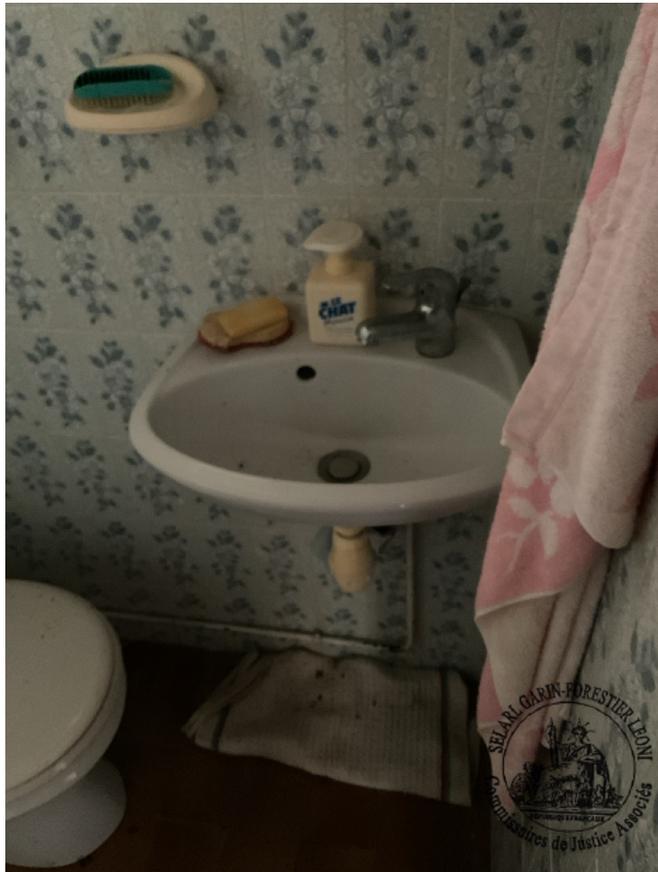
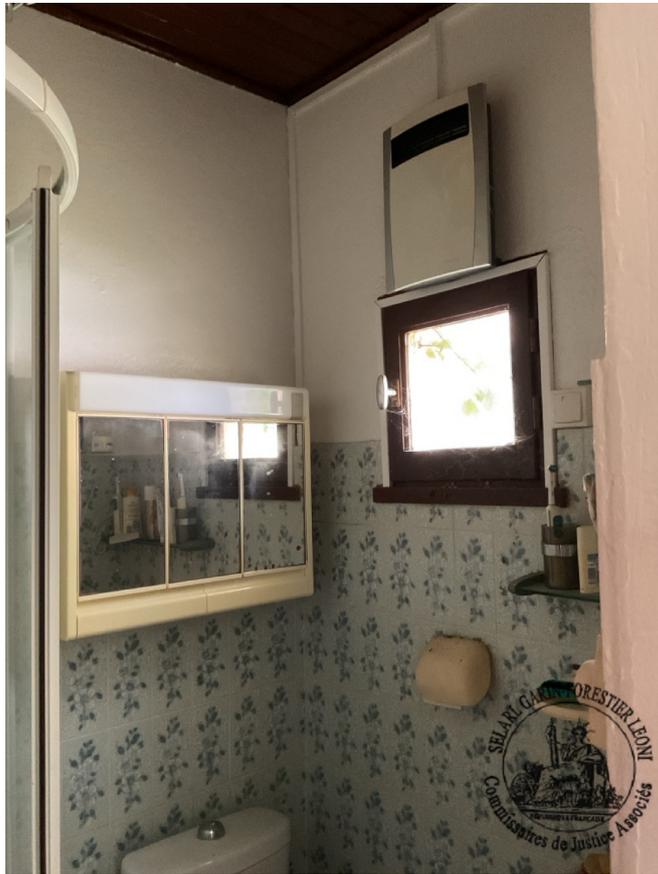
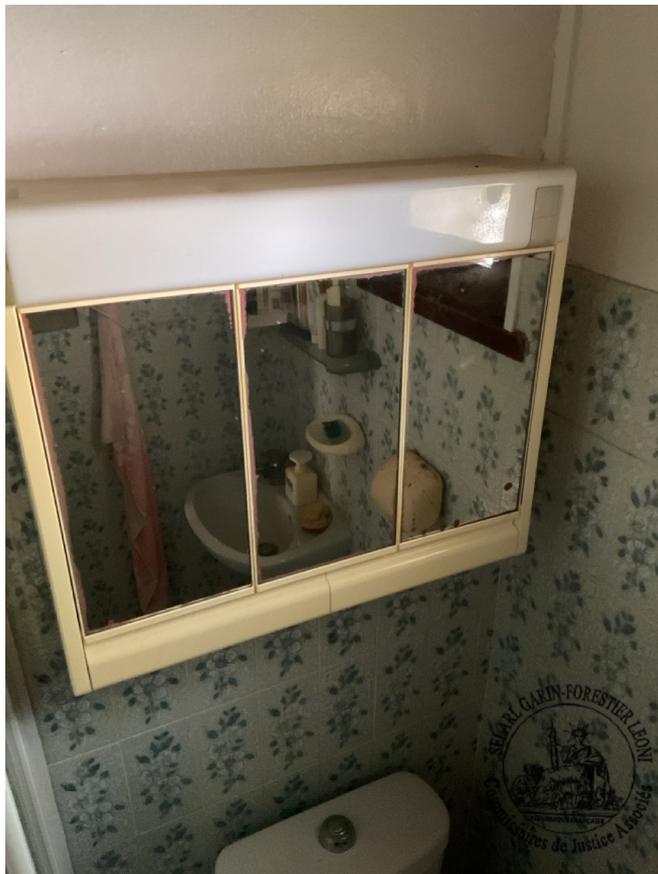
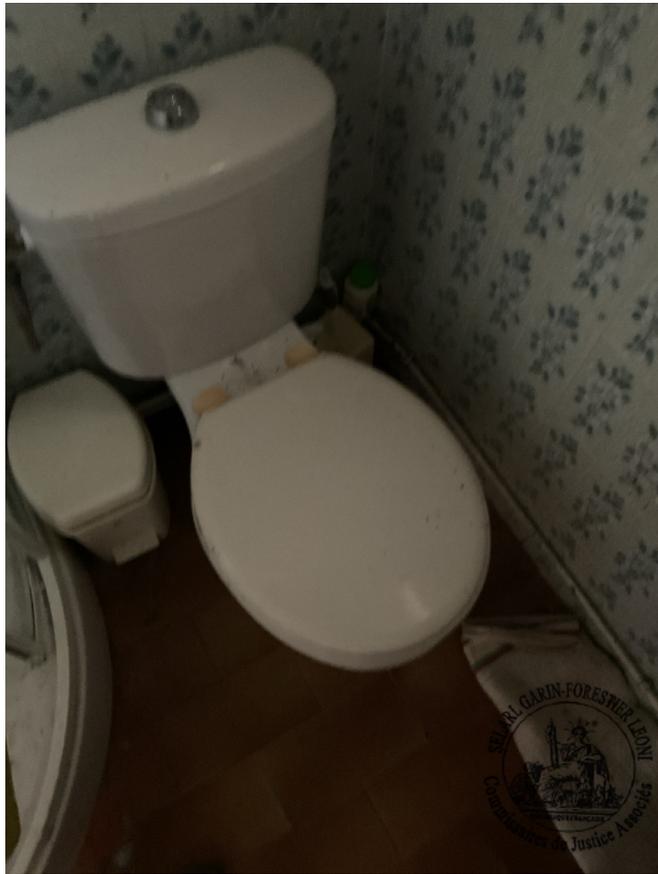
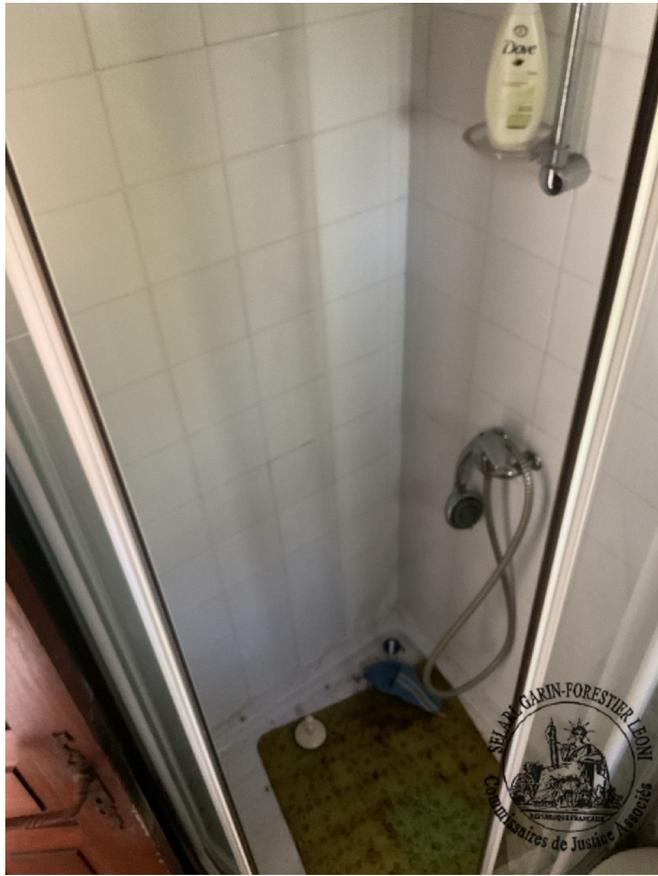
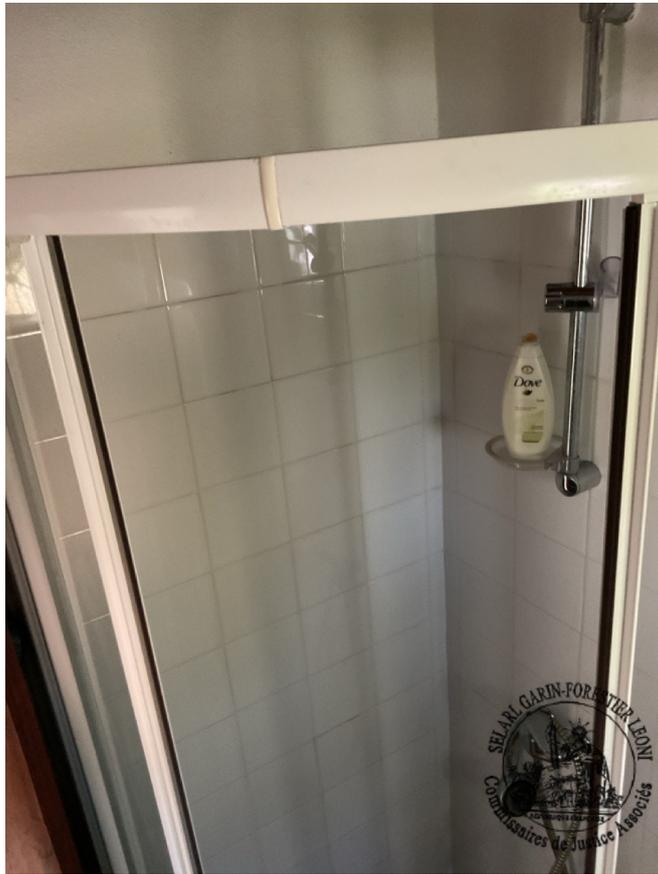
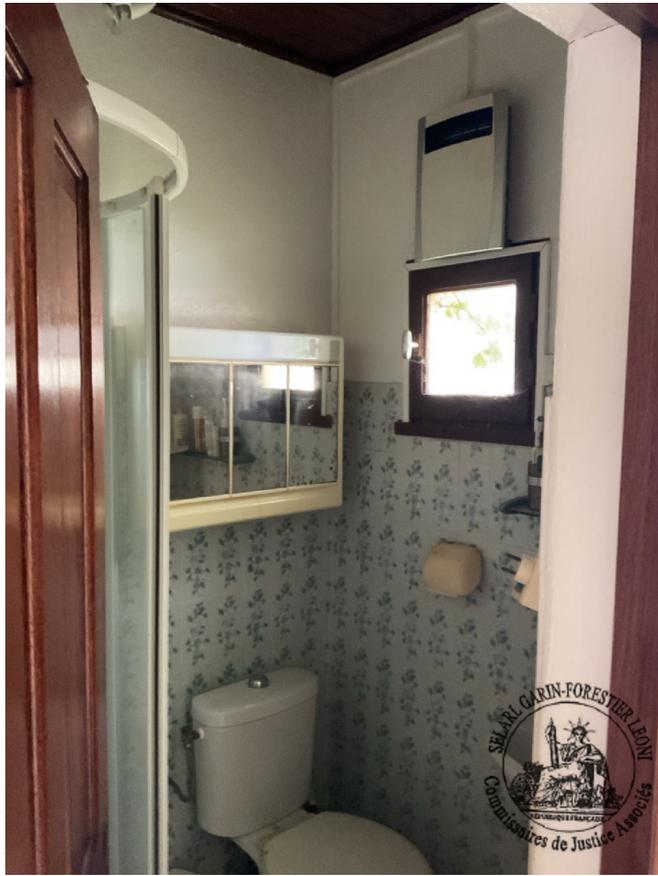
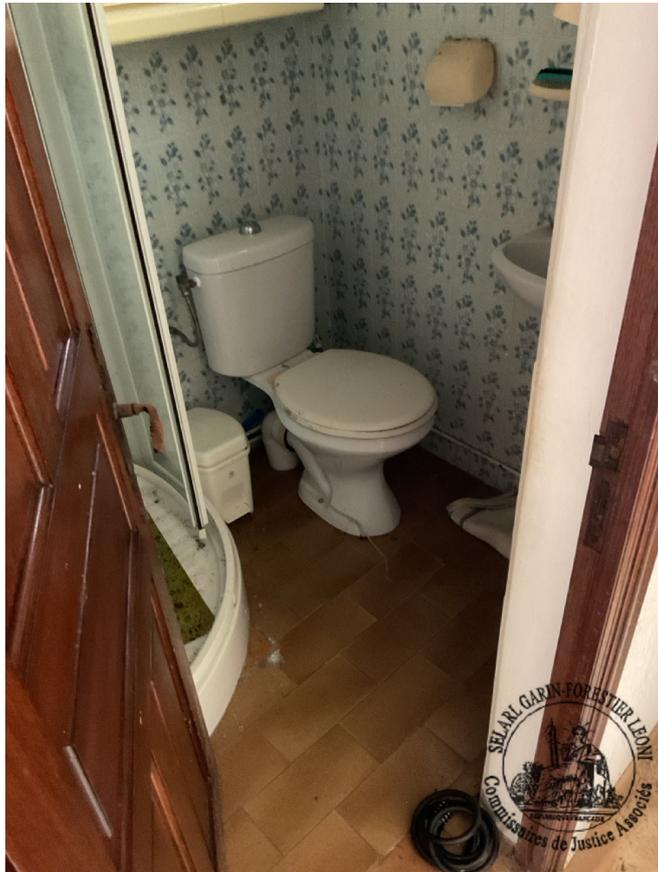
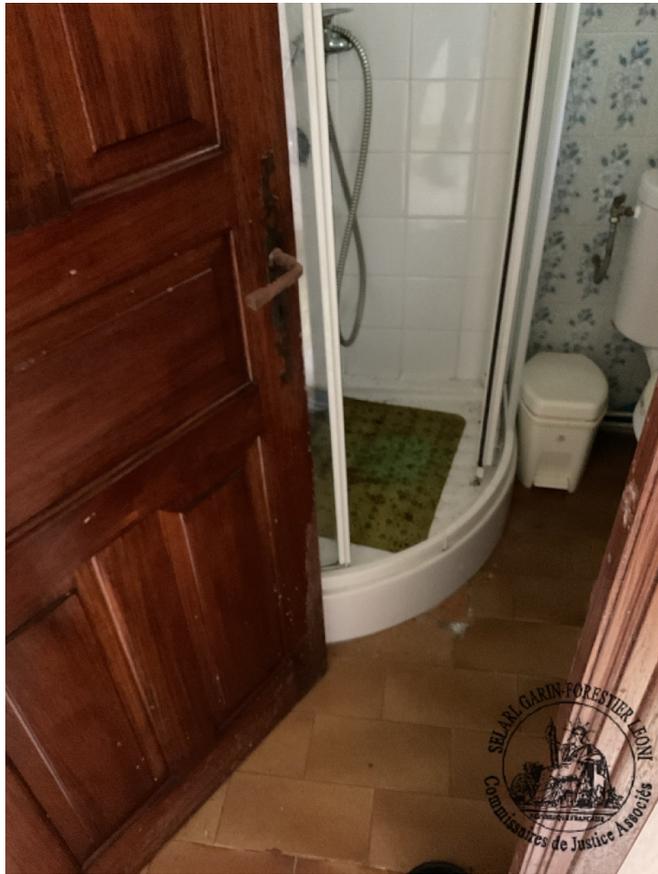
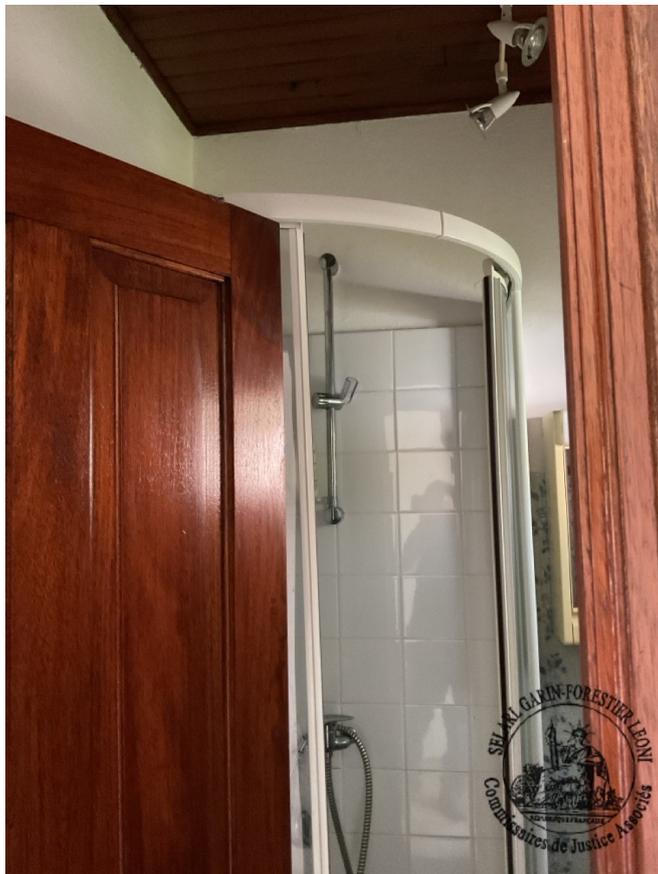
Je constate à droite en entrant la présence d'une petite salle de bain, dont l'accès se fait par une petite marche. Je note qu'elle est obturée par une porte en bois très abîmée.

Je constate que la partie haute des murs est peinte en blanc. Je distingue deux microfissures, horizontale à main gauche de la porte et verticale à main droite.

À l'angle, à main gauche en regardant la porte, je constate la présence d'une microfissure et sur le mur d'un petit fenestron en mauvais état.

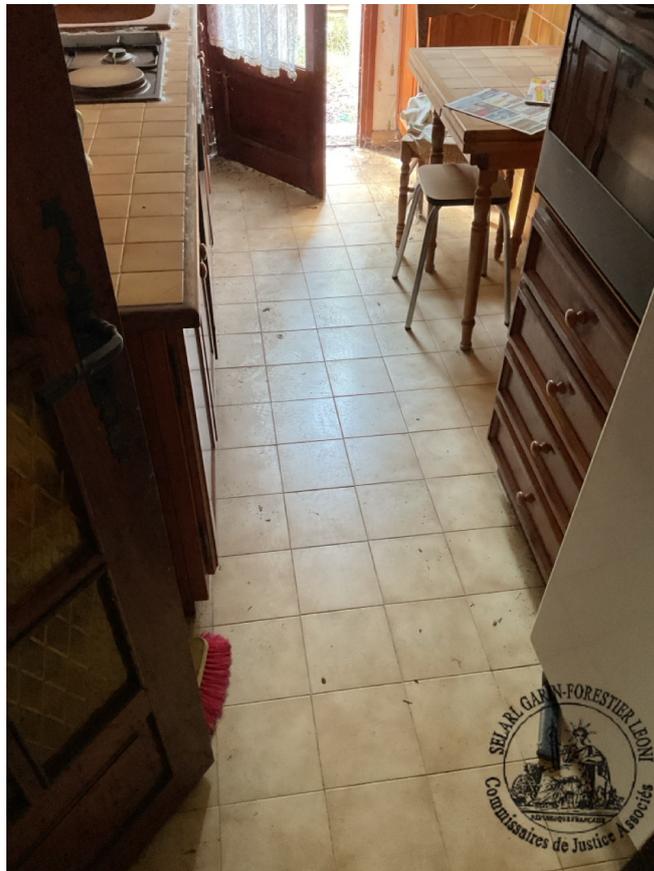
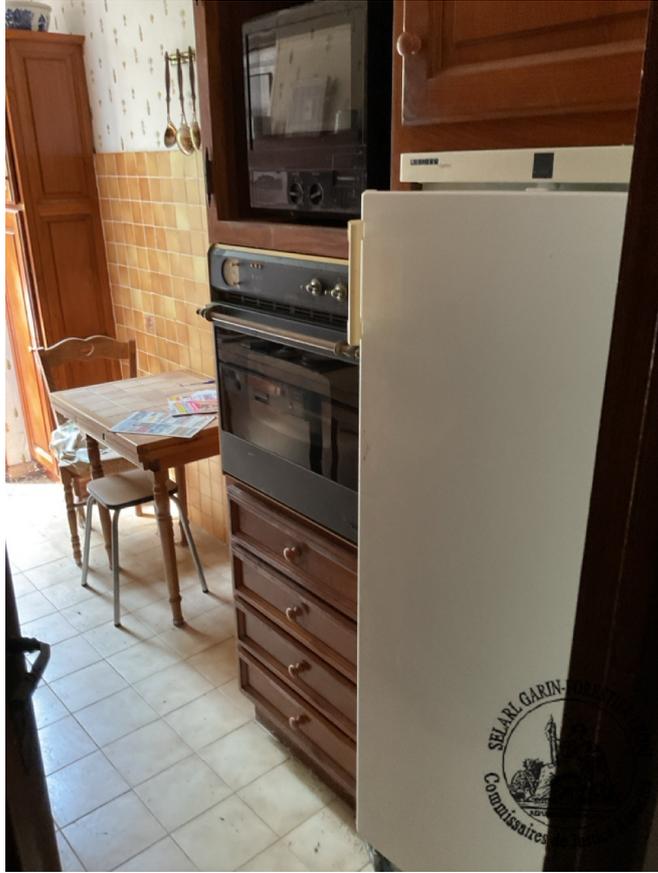
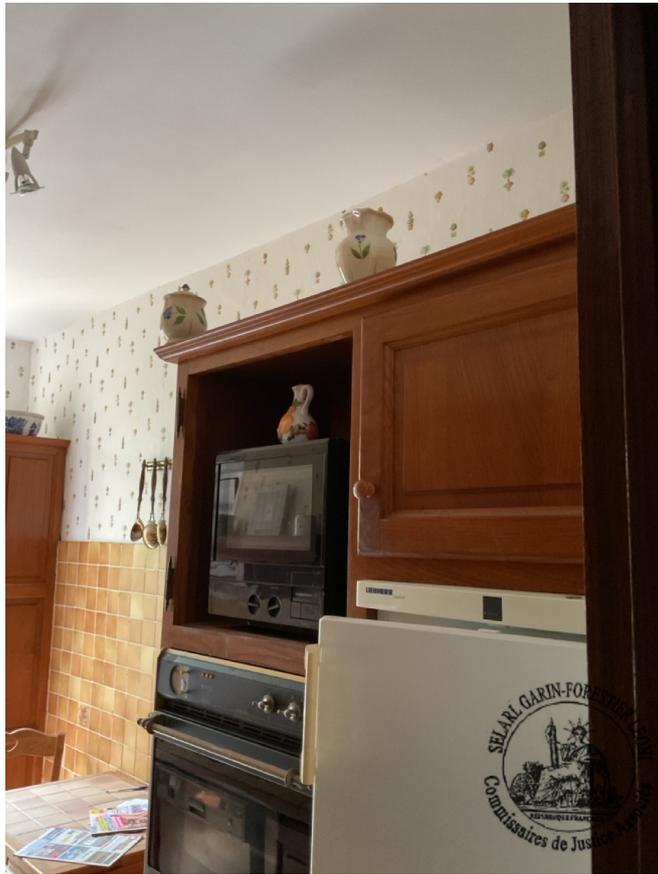
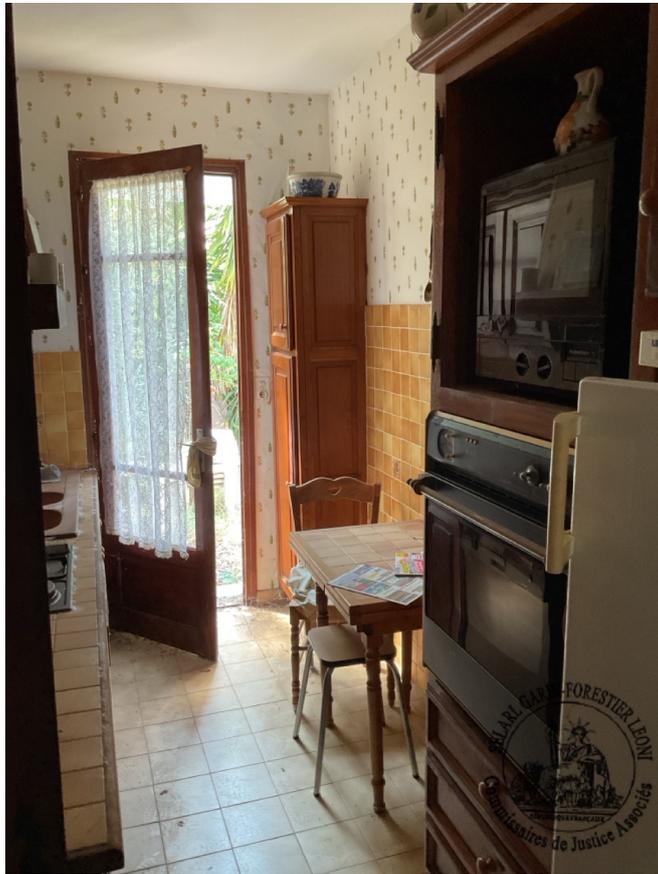
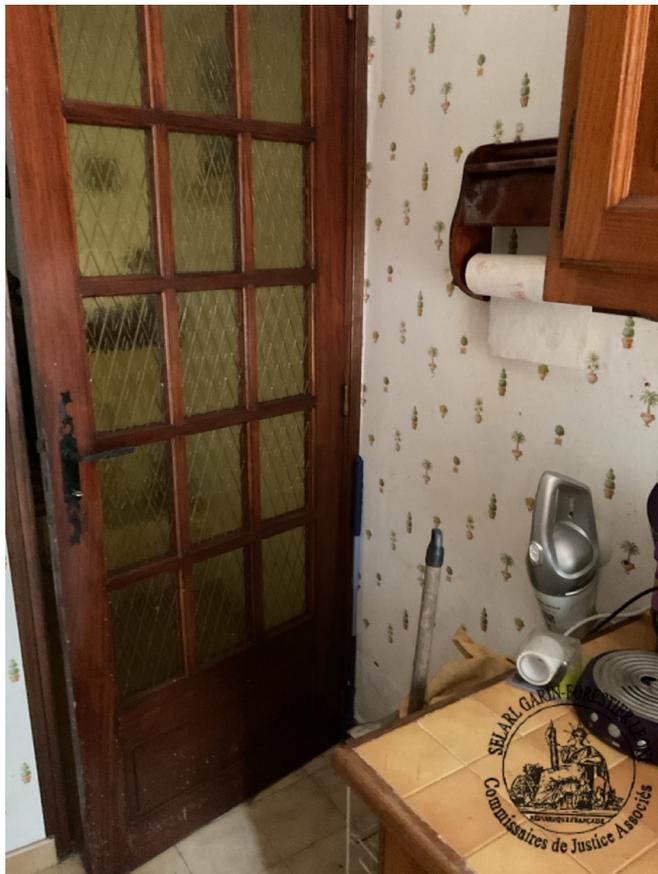
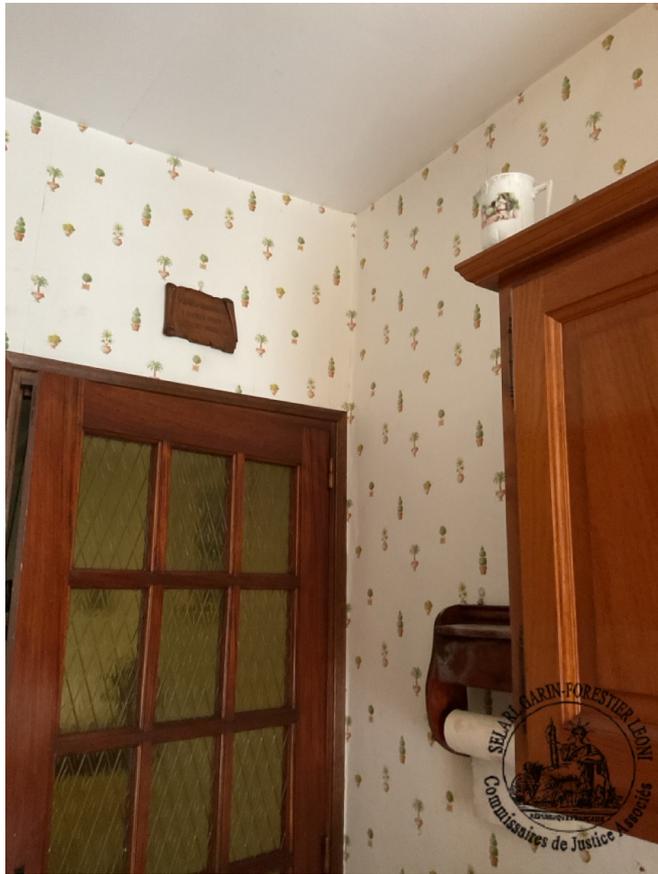
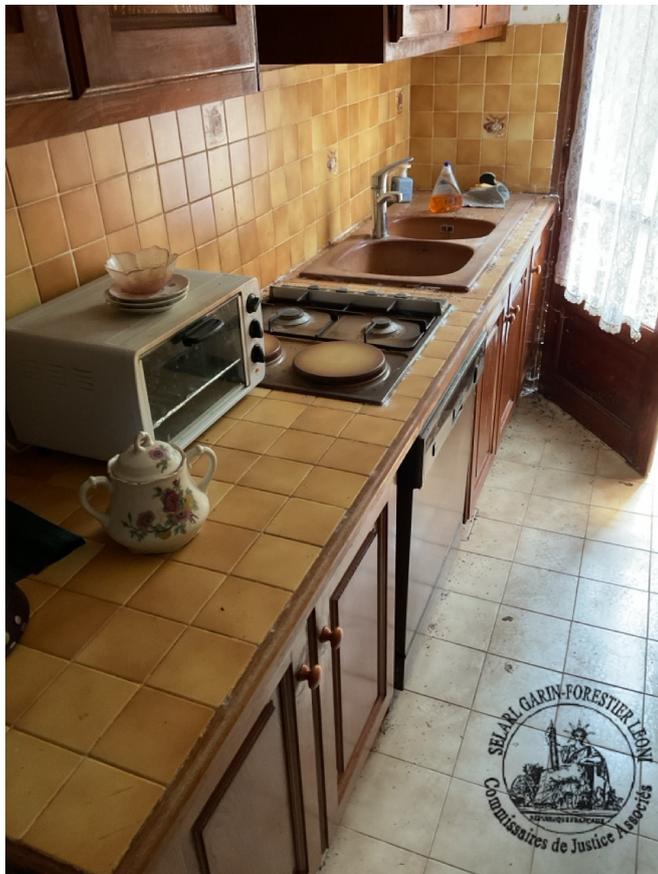
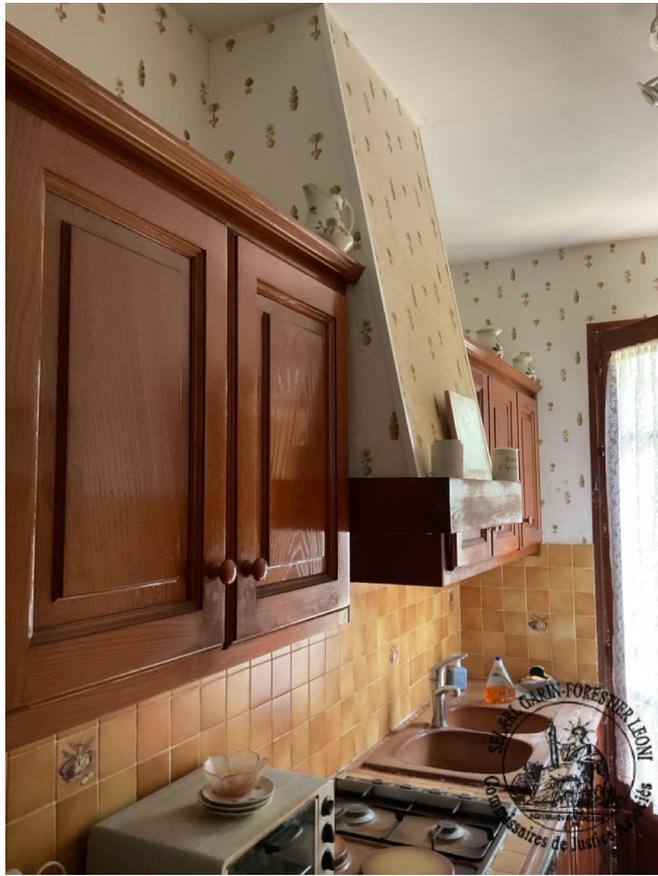
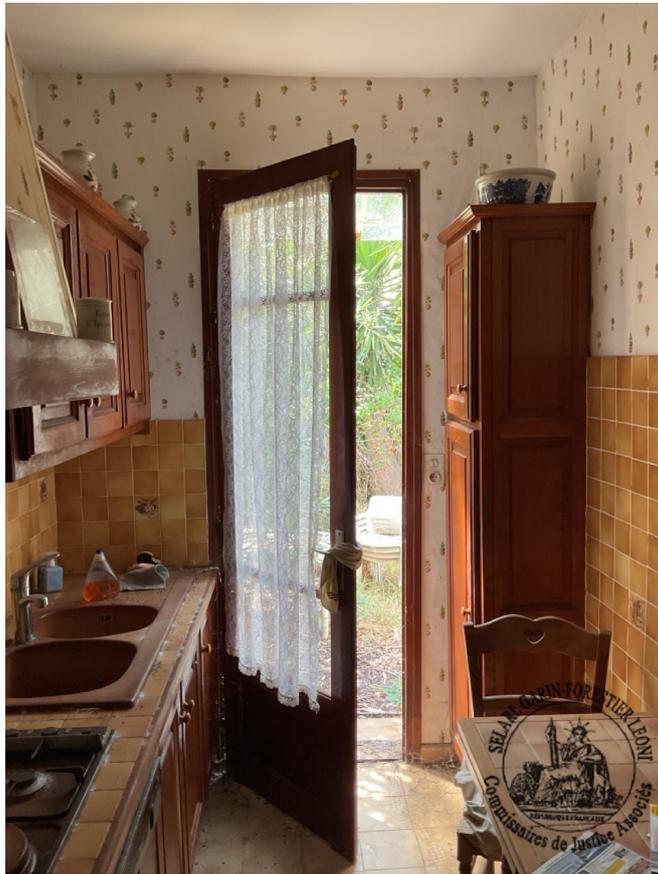
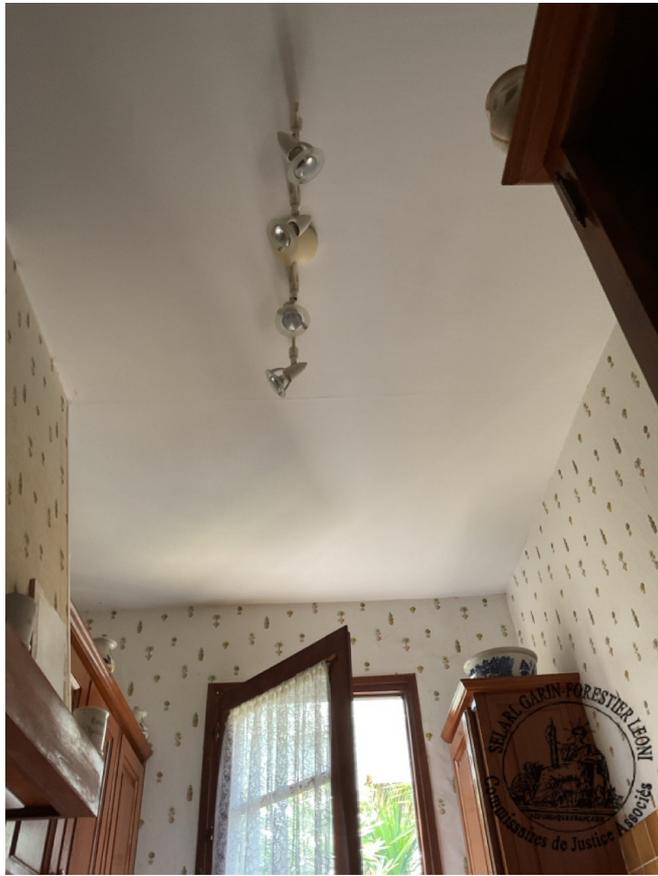
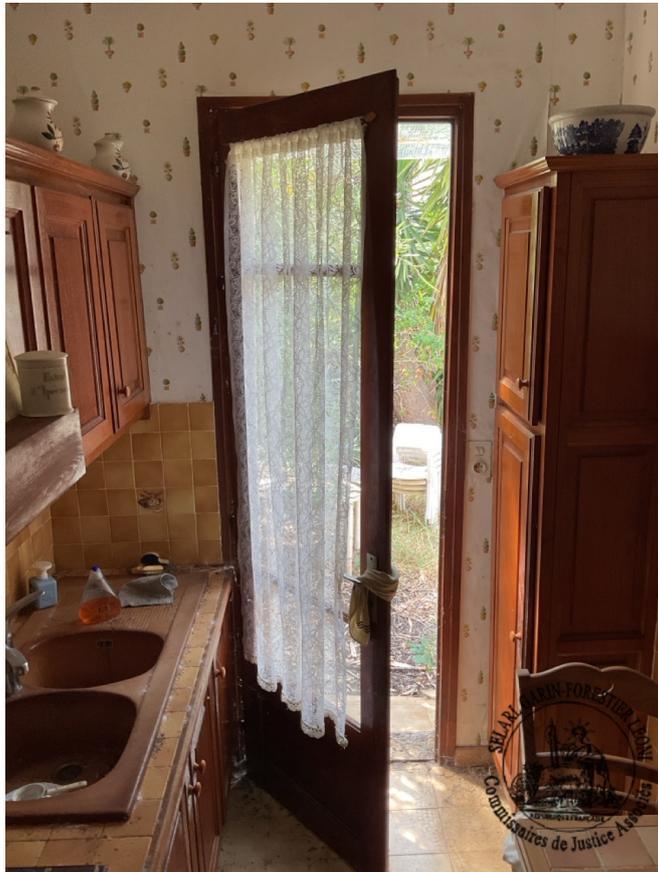
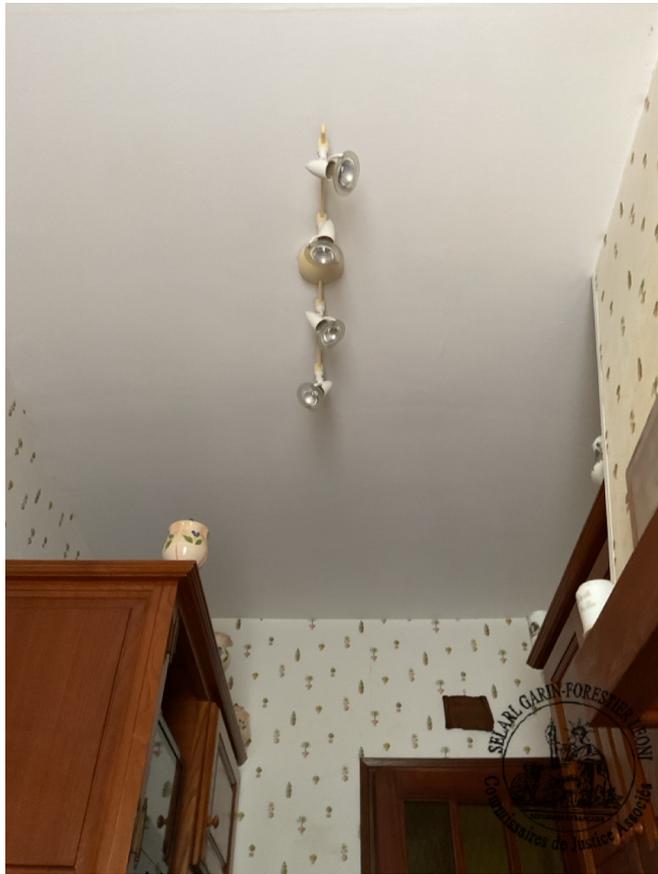
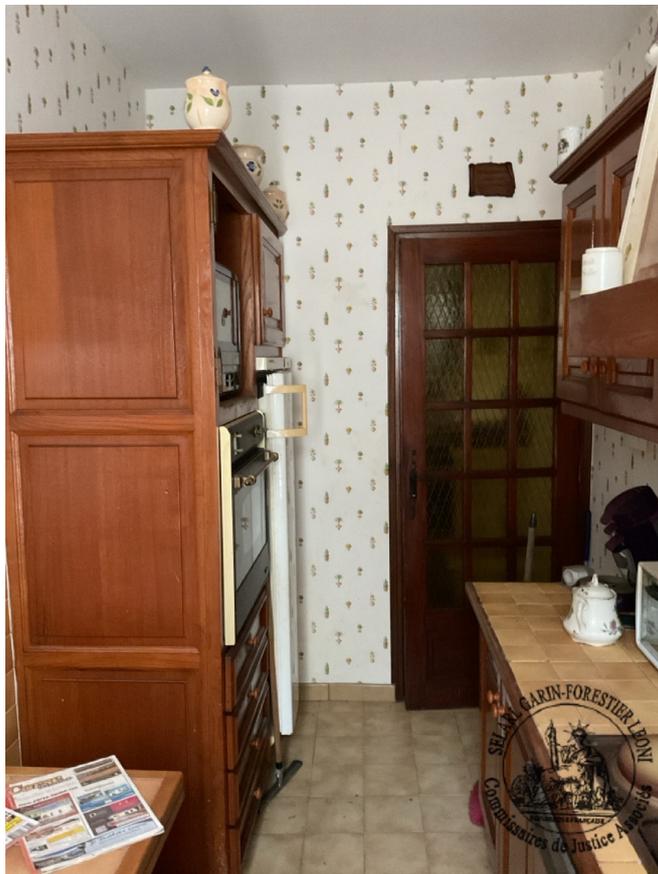
Je pénètre dans la cuisine par une porte en bois vitrée à l'état d'usage avancé, où je constate au sol les mêmes carreaux en mauvais état.

Je note que le bas des murs est recouvert de carreaux de faïence en état d'usage avancé et que le haut est recouvert de papier peint.

Je note que le plafond est enduit et peint en blanc, je distingue la présence de plusieurs microfissures et d'un luminaire.
