# PROCES VERBAL DESCRIPTIF

Route de la Marine

20145 SARI SOLENZARA

# Bâtisse

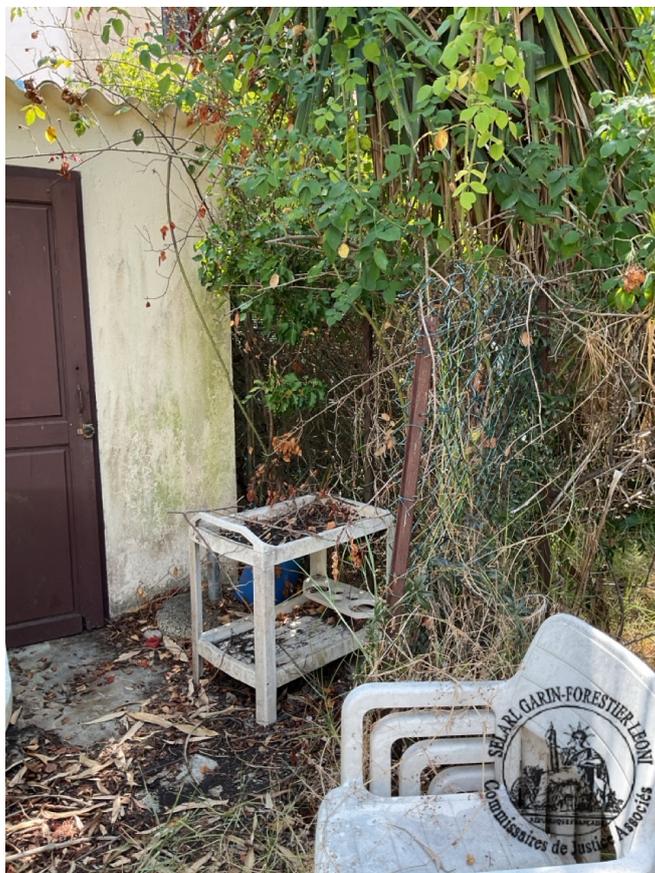
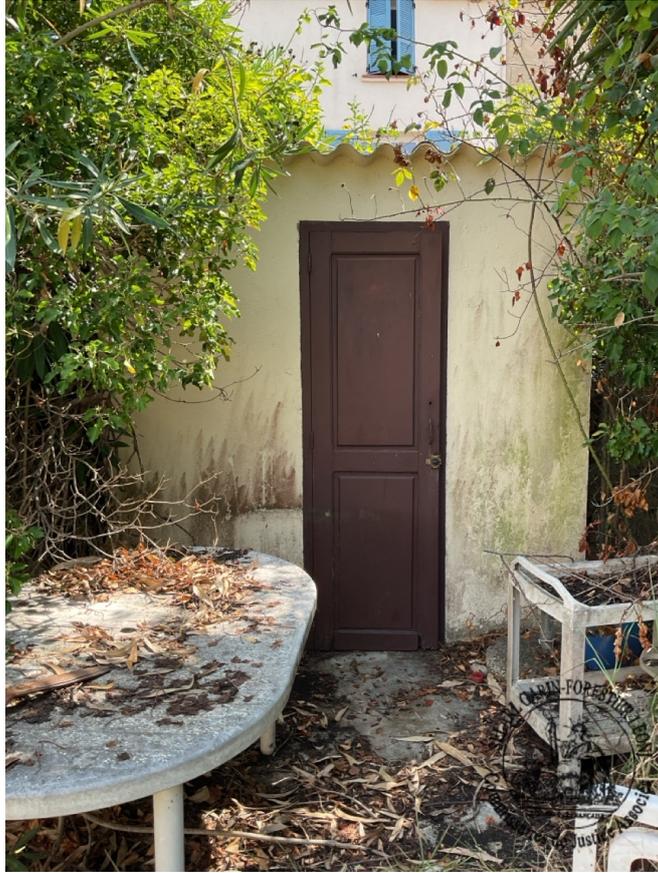
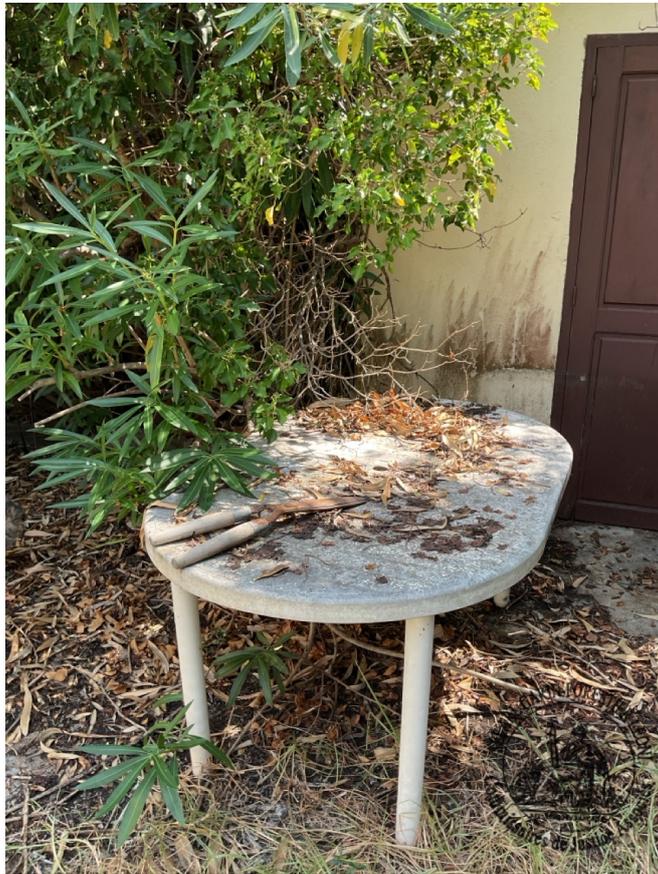
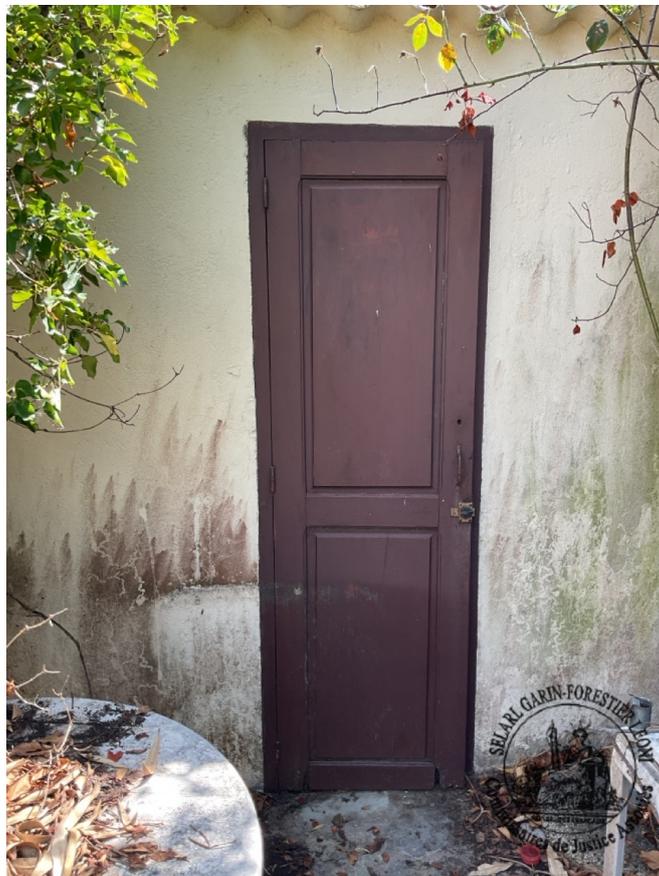
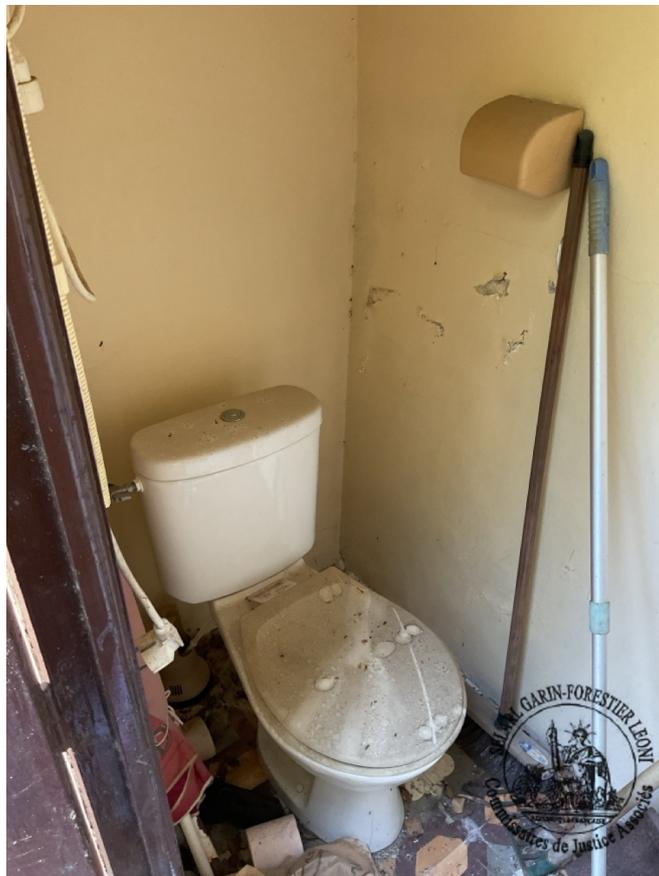
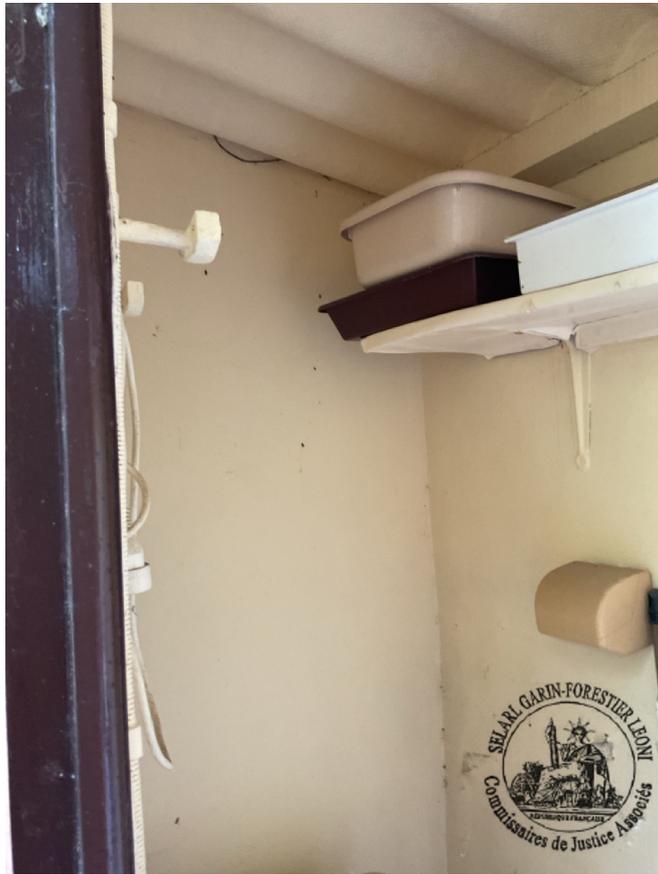
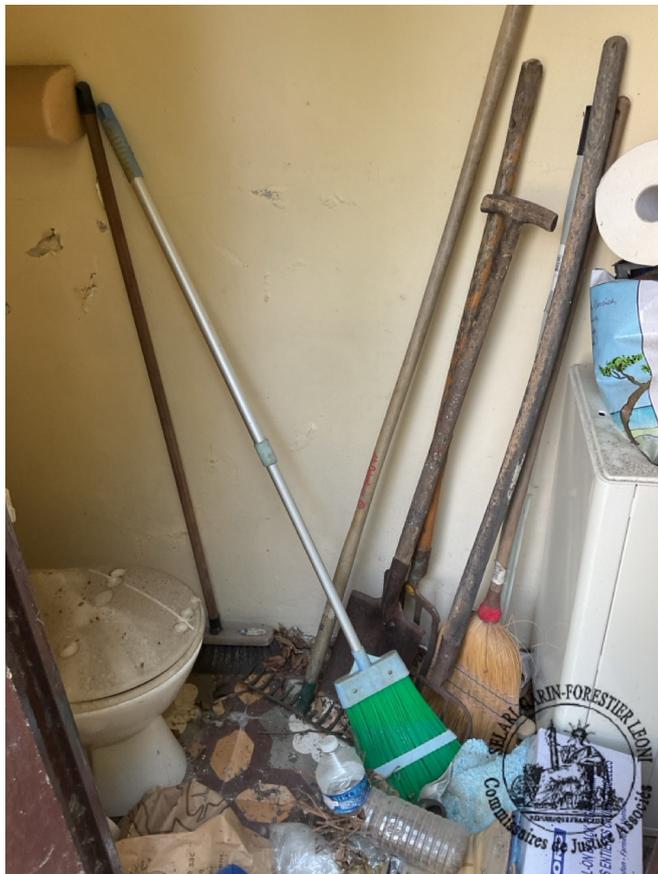
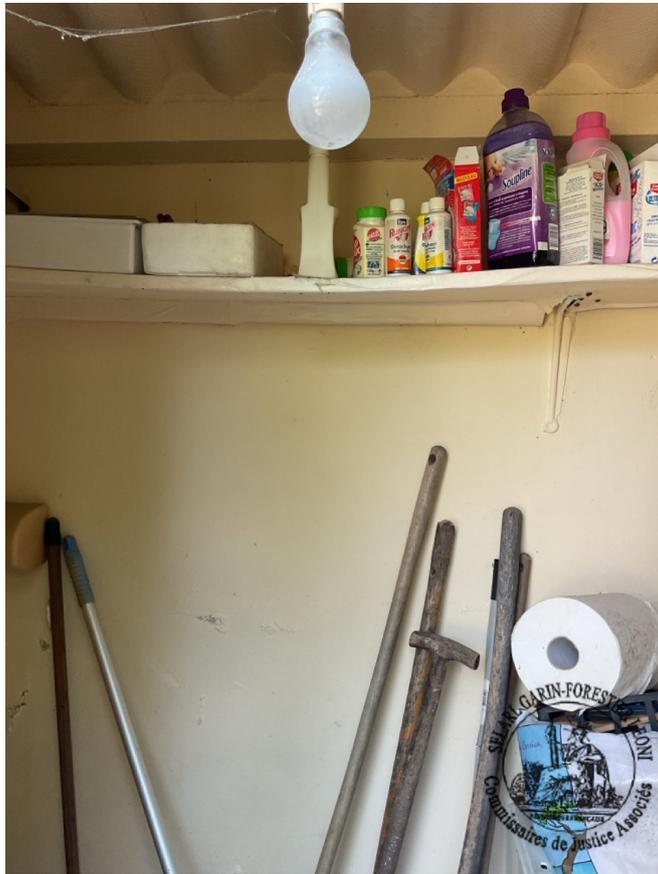
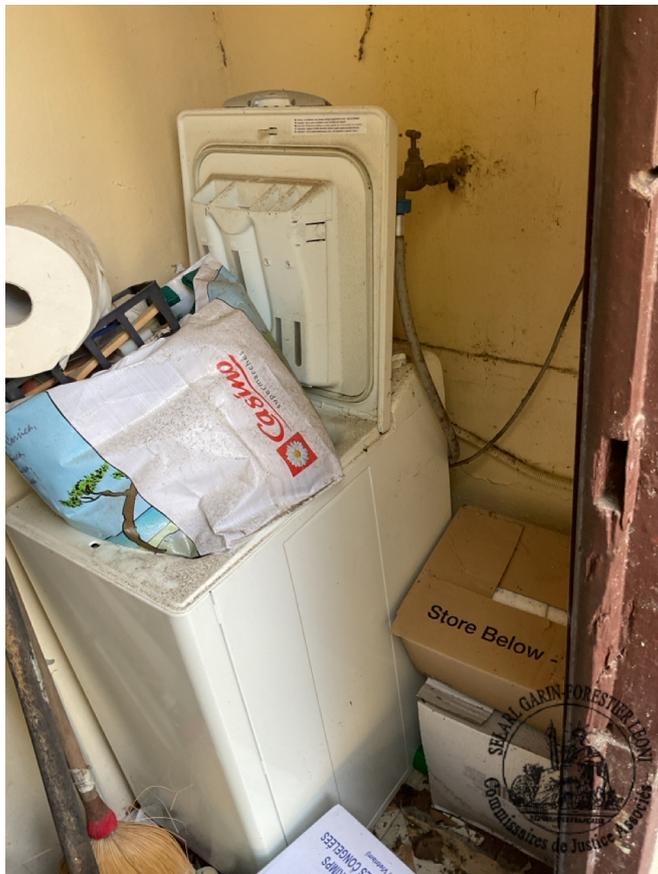
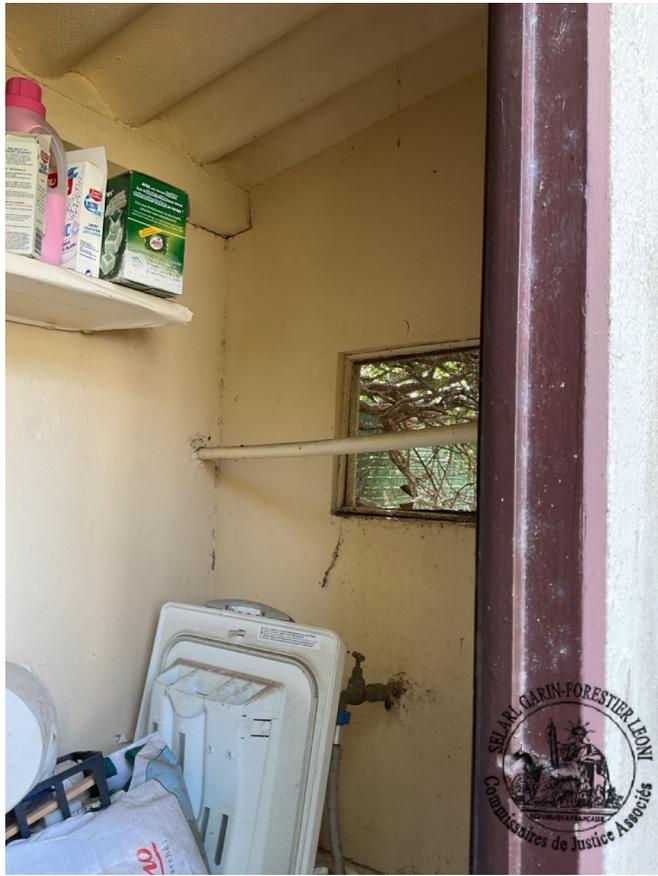
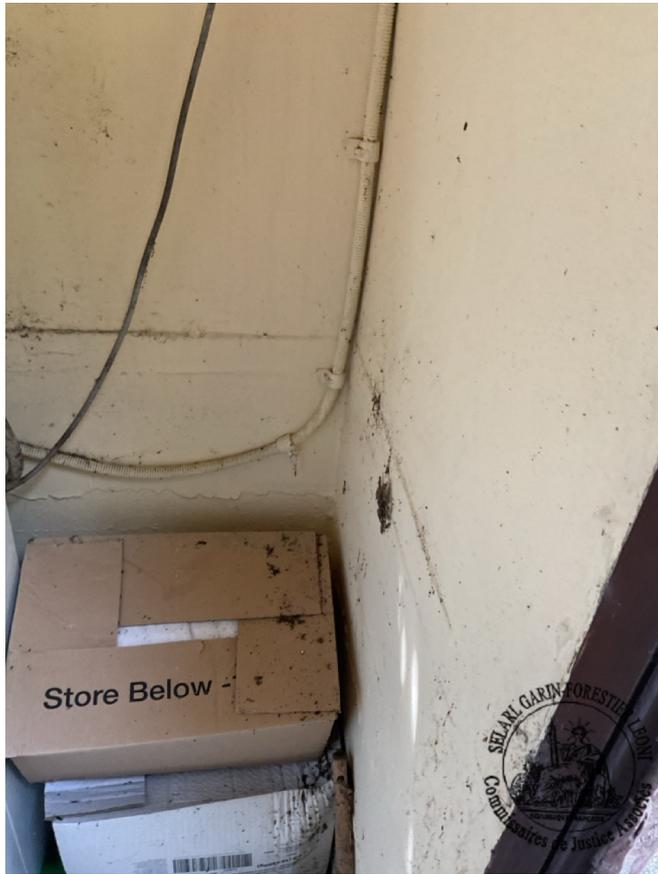
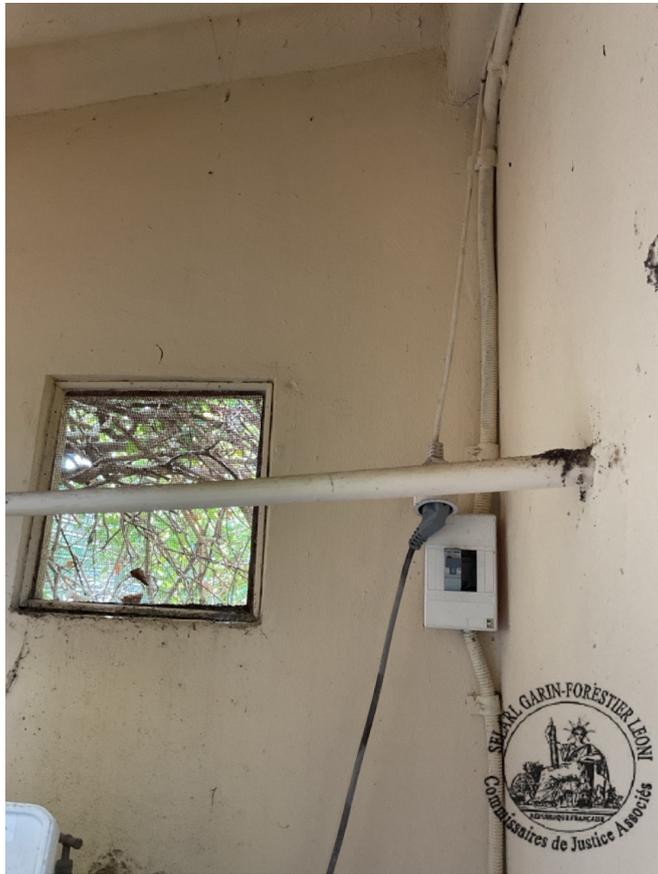
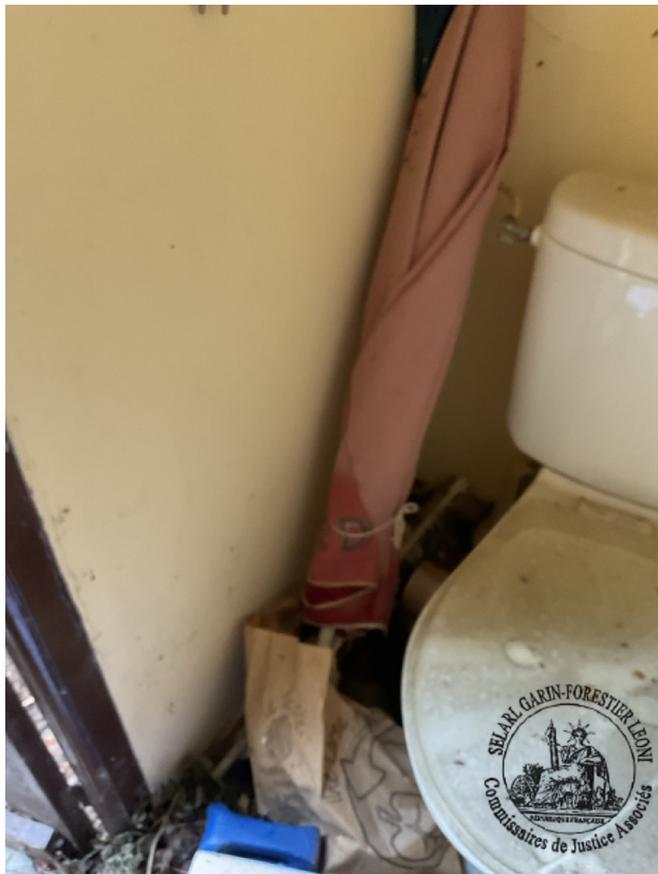
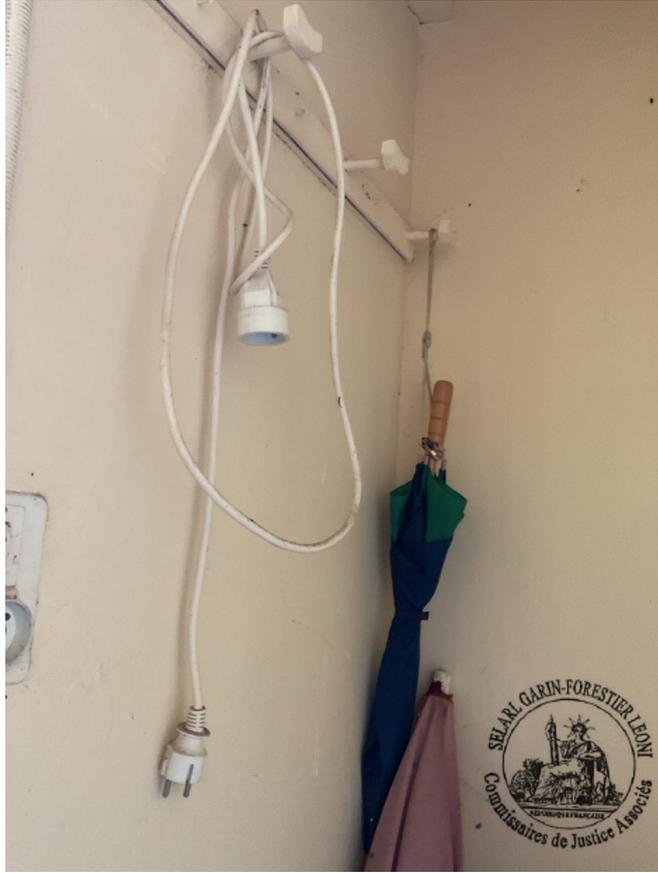
Je note que le sol est carrelé et que les murs sont enduits et en mauvais état.

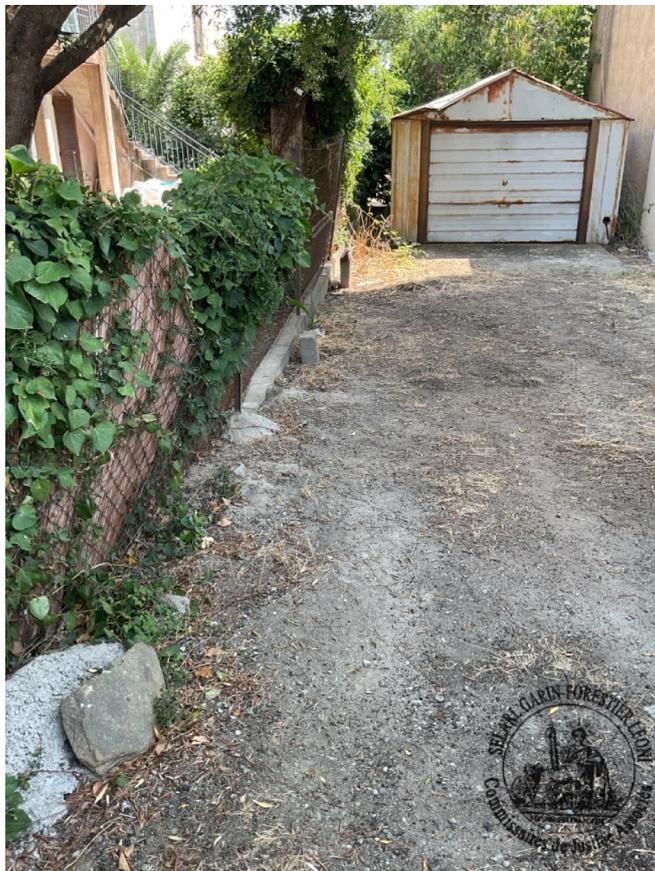
1.

Après quelques mètres, je constate la présence d'une dalle et je distingue la présence d'un vieux garage composé de plaques de métal vétustes.
