## **PROCES-VERBAL DE CONSTAT**

- ALATA (20167), lotissement San Benedetto, Castagnola, 6, avenue des Palmiers : une maison d'habitation élevée sur sous-sol et rez-de-chaussée, figurant au cadastre de ladite commune section B numéro 883 pour une contenance de 10a 20ca.

**Atteste m'être transportée ce jour, le TREIZE MARS DEUX MILLE VINGT-CINQ à 15 HEURES ET 30 MINUTES, à ALATA, lotissement San Benedetto, Castagnola, 6, avenue des palmiers, où étant, je procède aux opérations et aux constatations suivantes :**

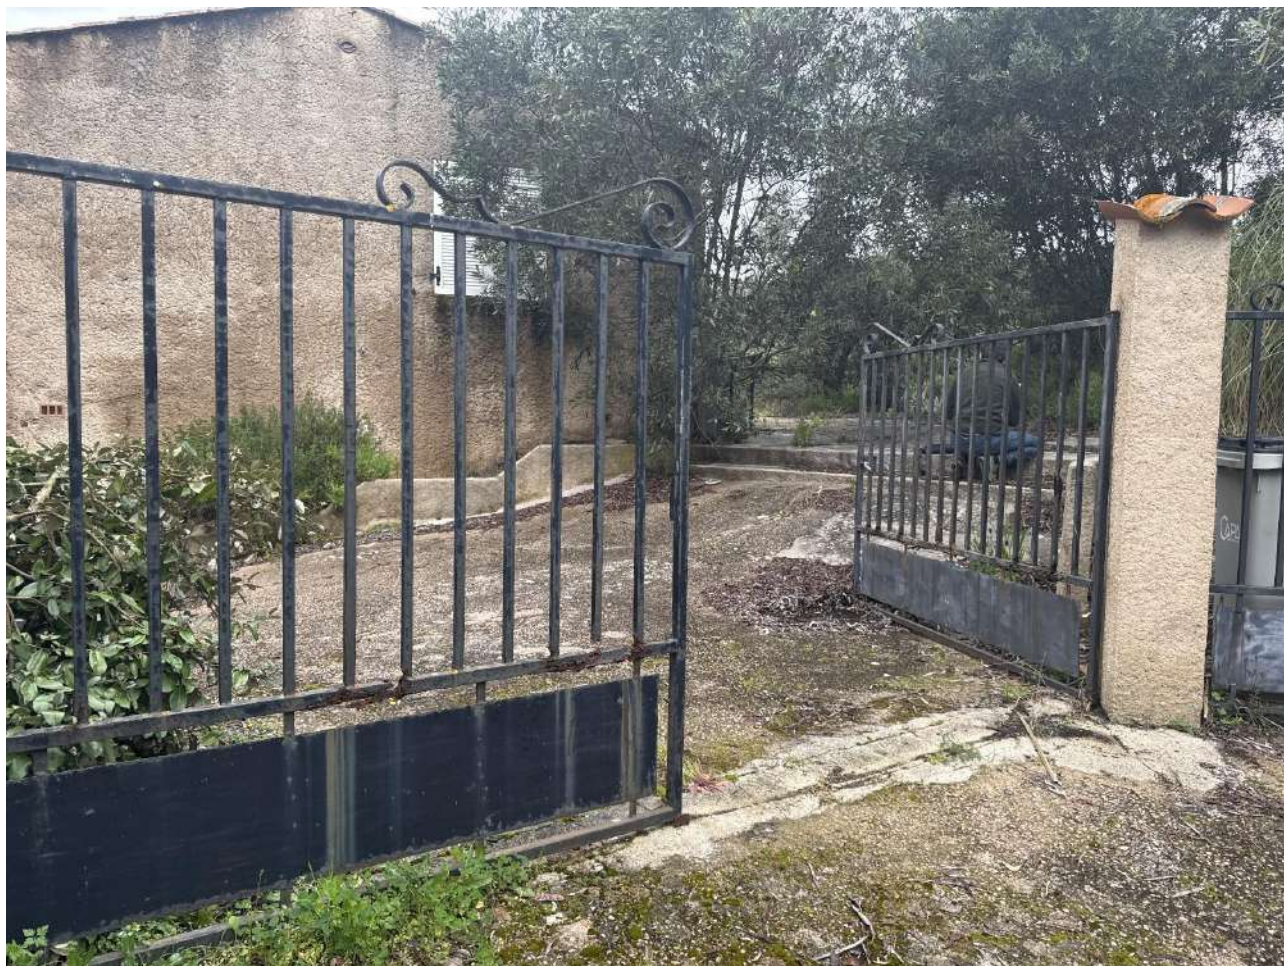
**Accès extérieur**

Je constate une pente bétonnée en très mauvais état qui permet d'accéder à un portail extrêmement vétuste, rouillé et un portillon sur ma droite.

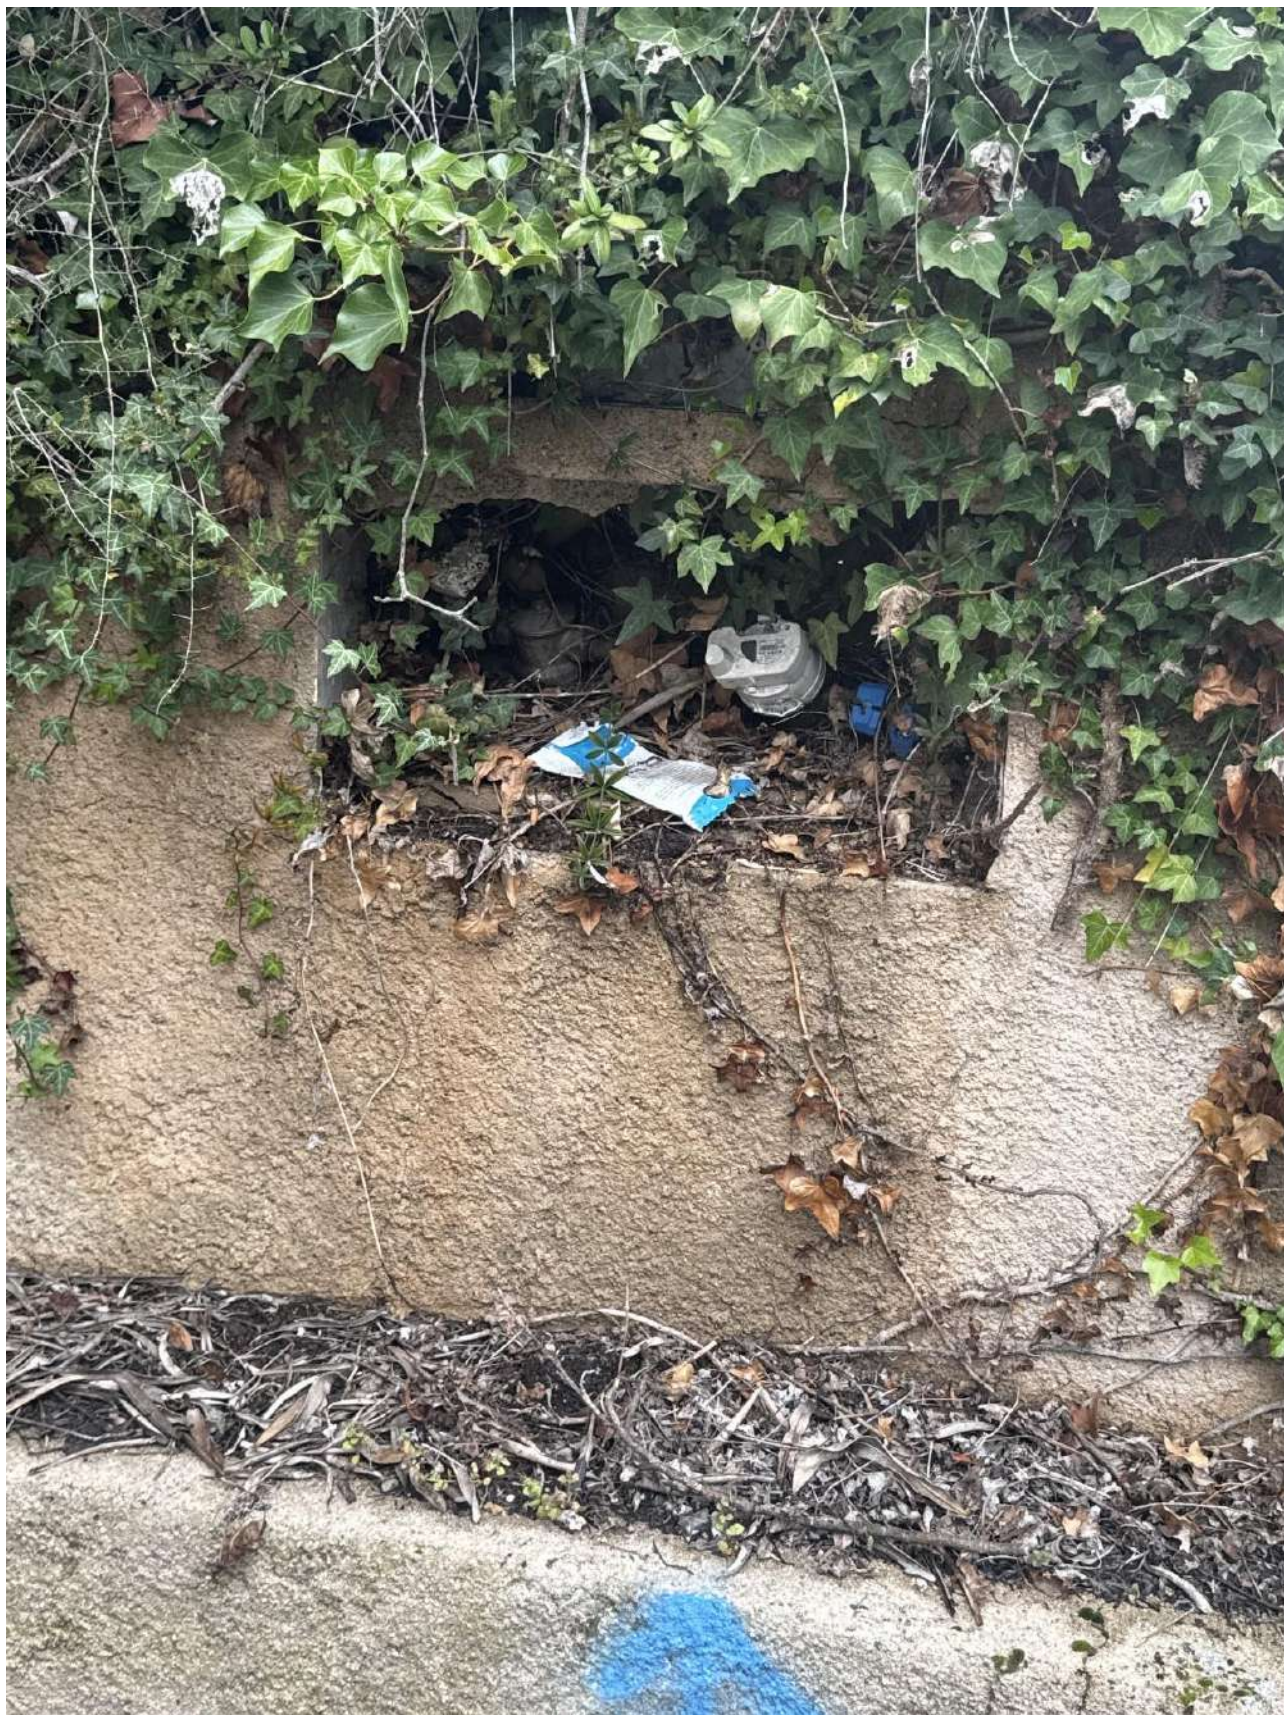
Sur ma droite, avant le portillon, je constate une alcôve dans le mur de clôture en béton, dans lequel se trouve un compteur d'eau.

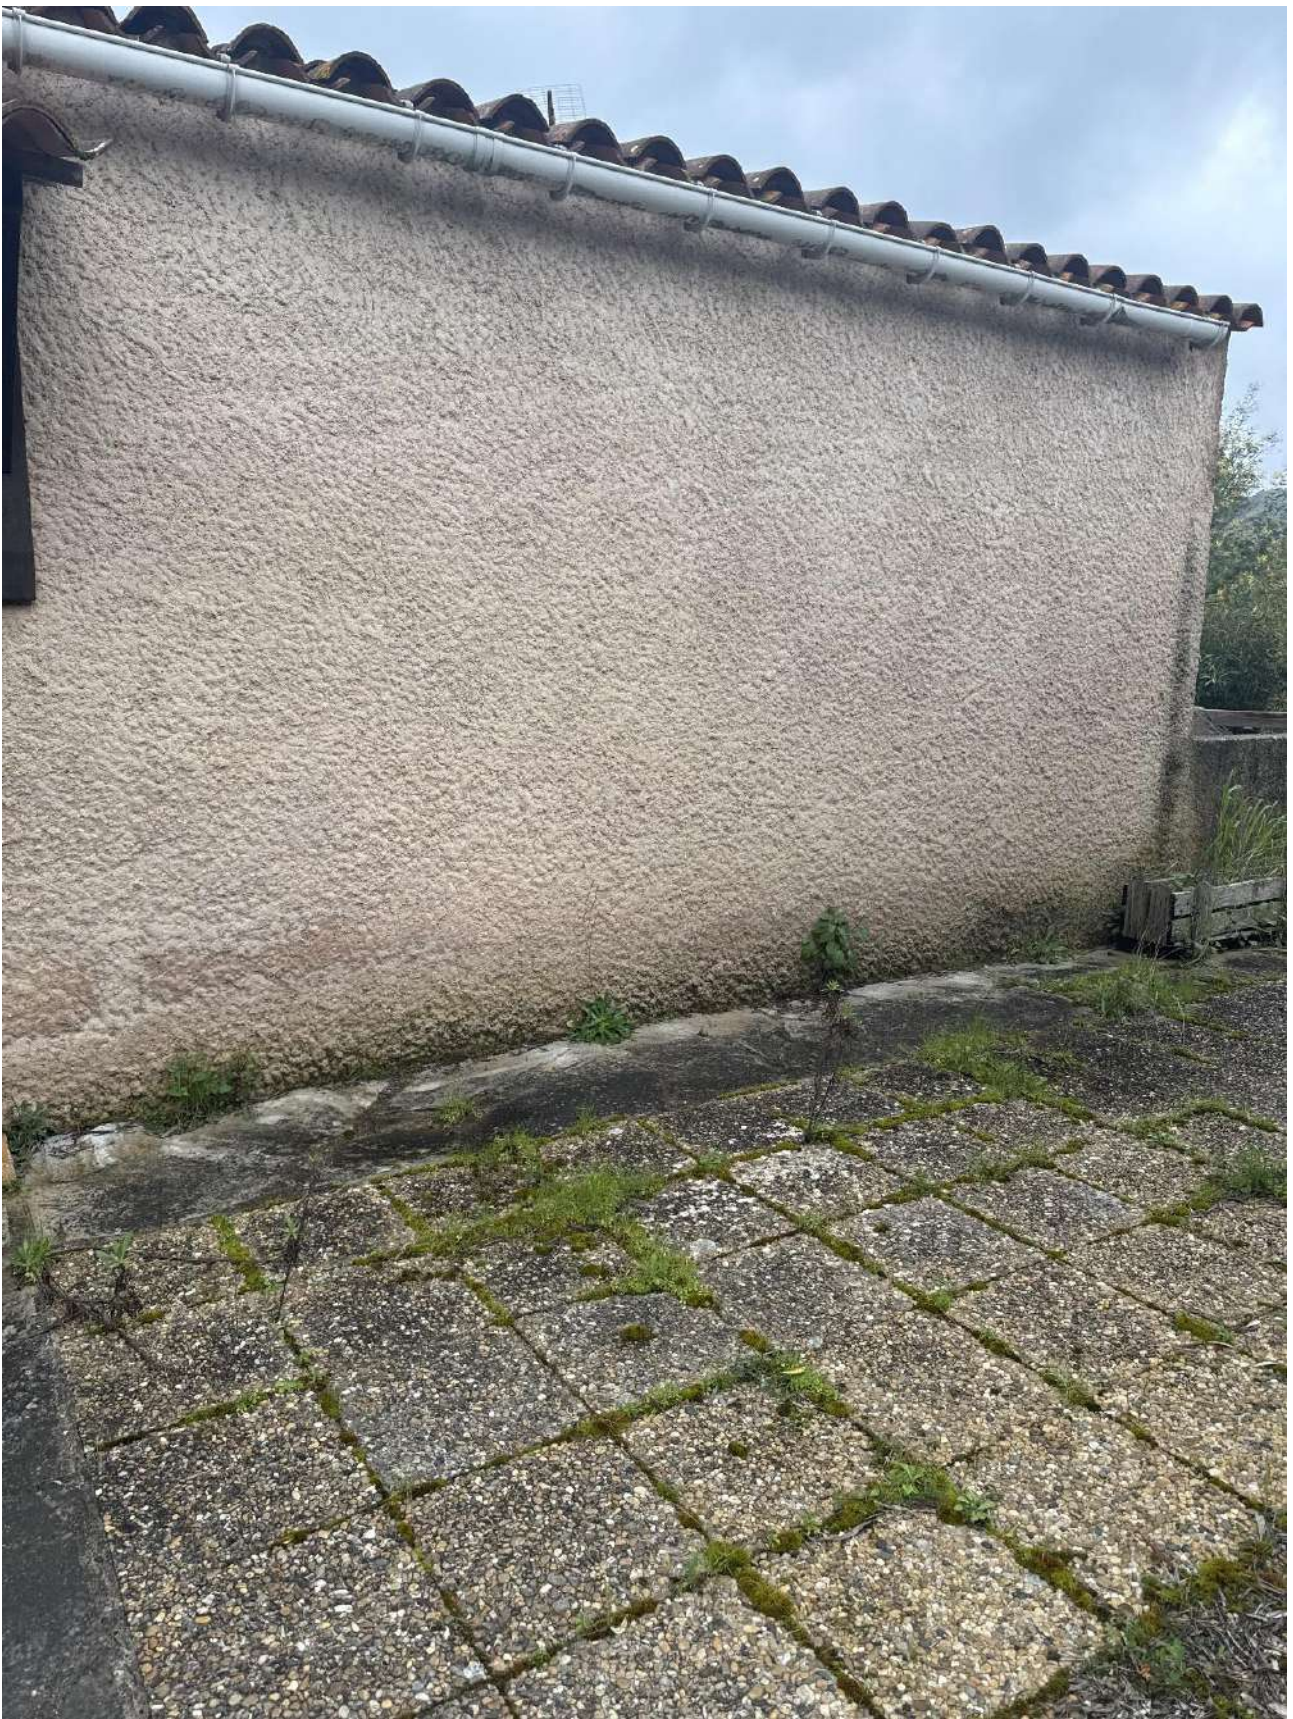
Je constate une maison, dont la façade est recouverte de crépi vétuste, avec un toit en tuiles, avec une gouttière en façade.

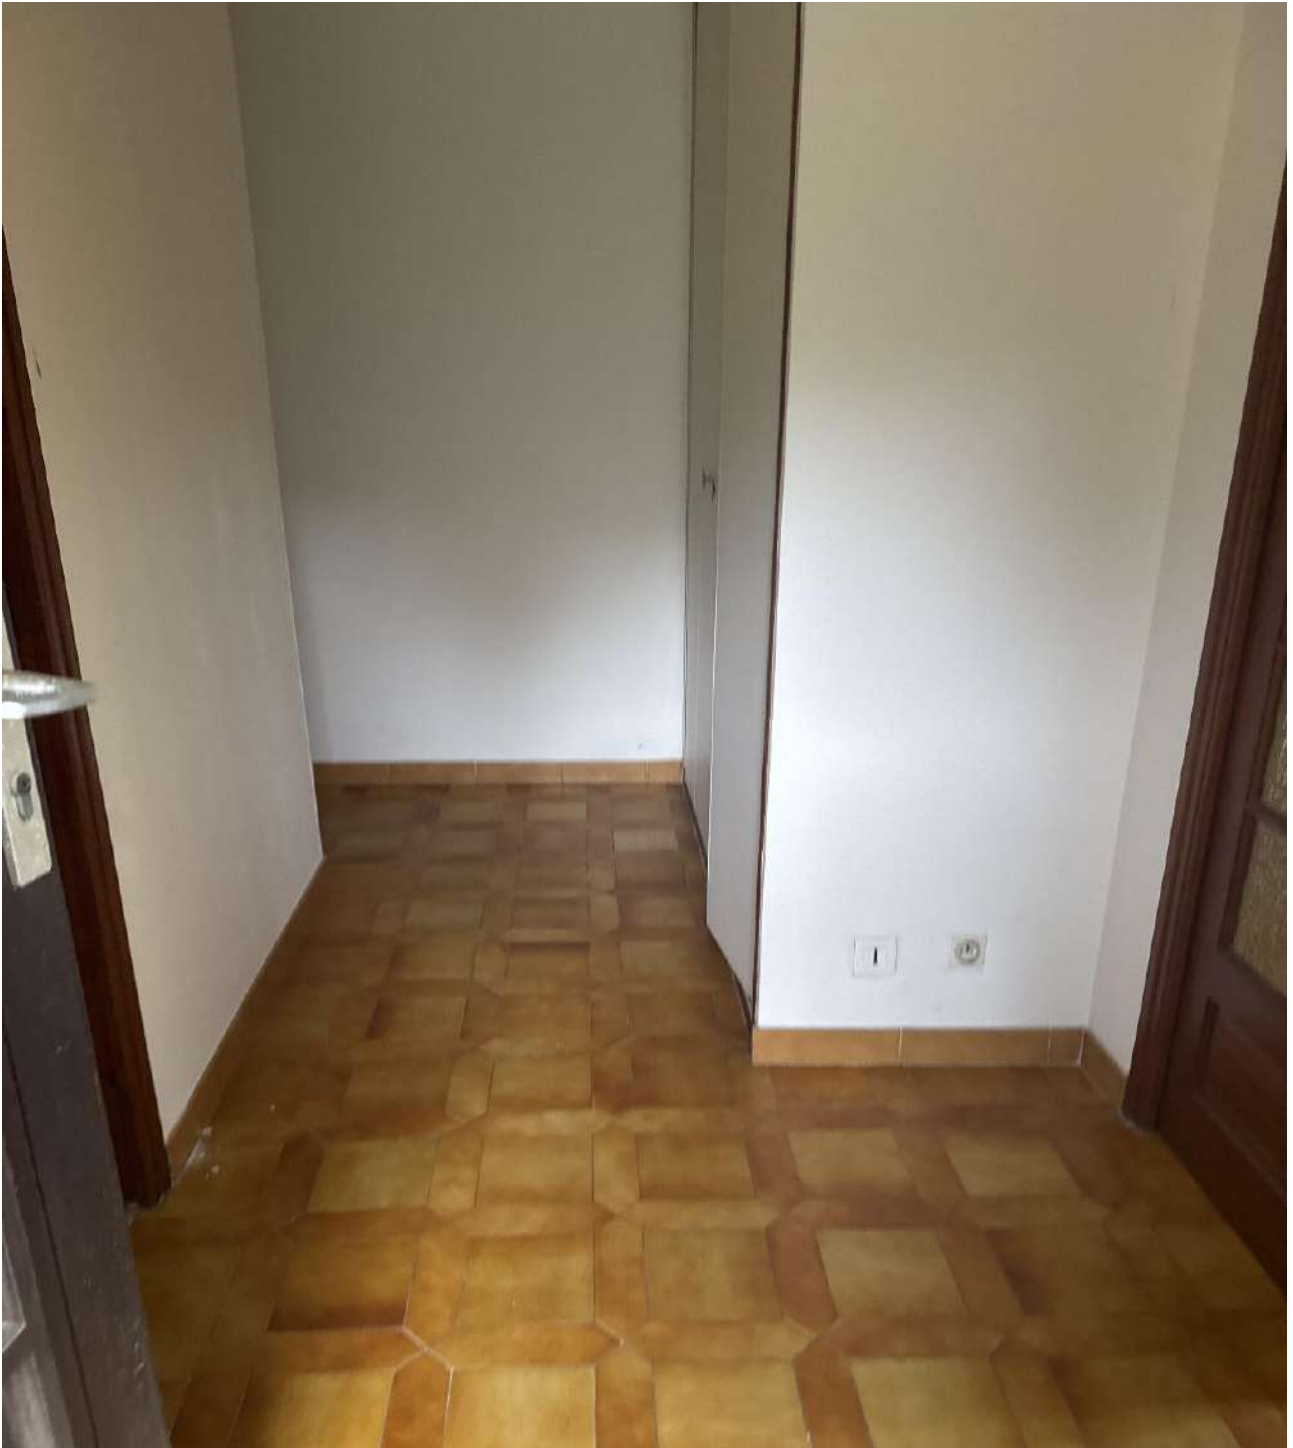
### **Entrée**

En entrant, je constate qu'une forte odeur de moisi se dégage des lieux.

J'accède à une entrée. Je constate un sol en carrelage vétuste.

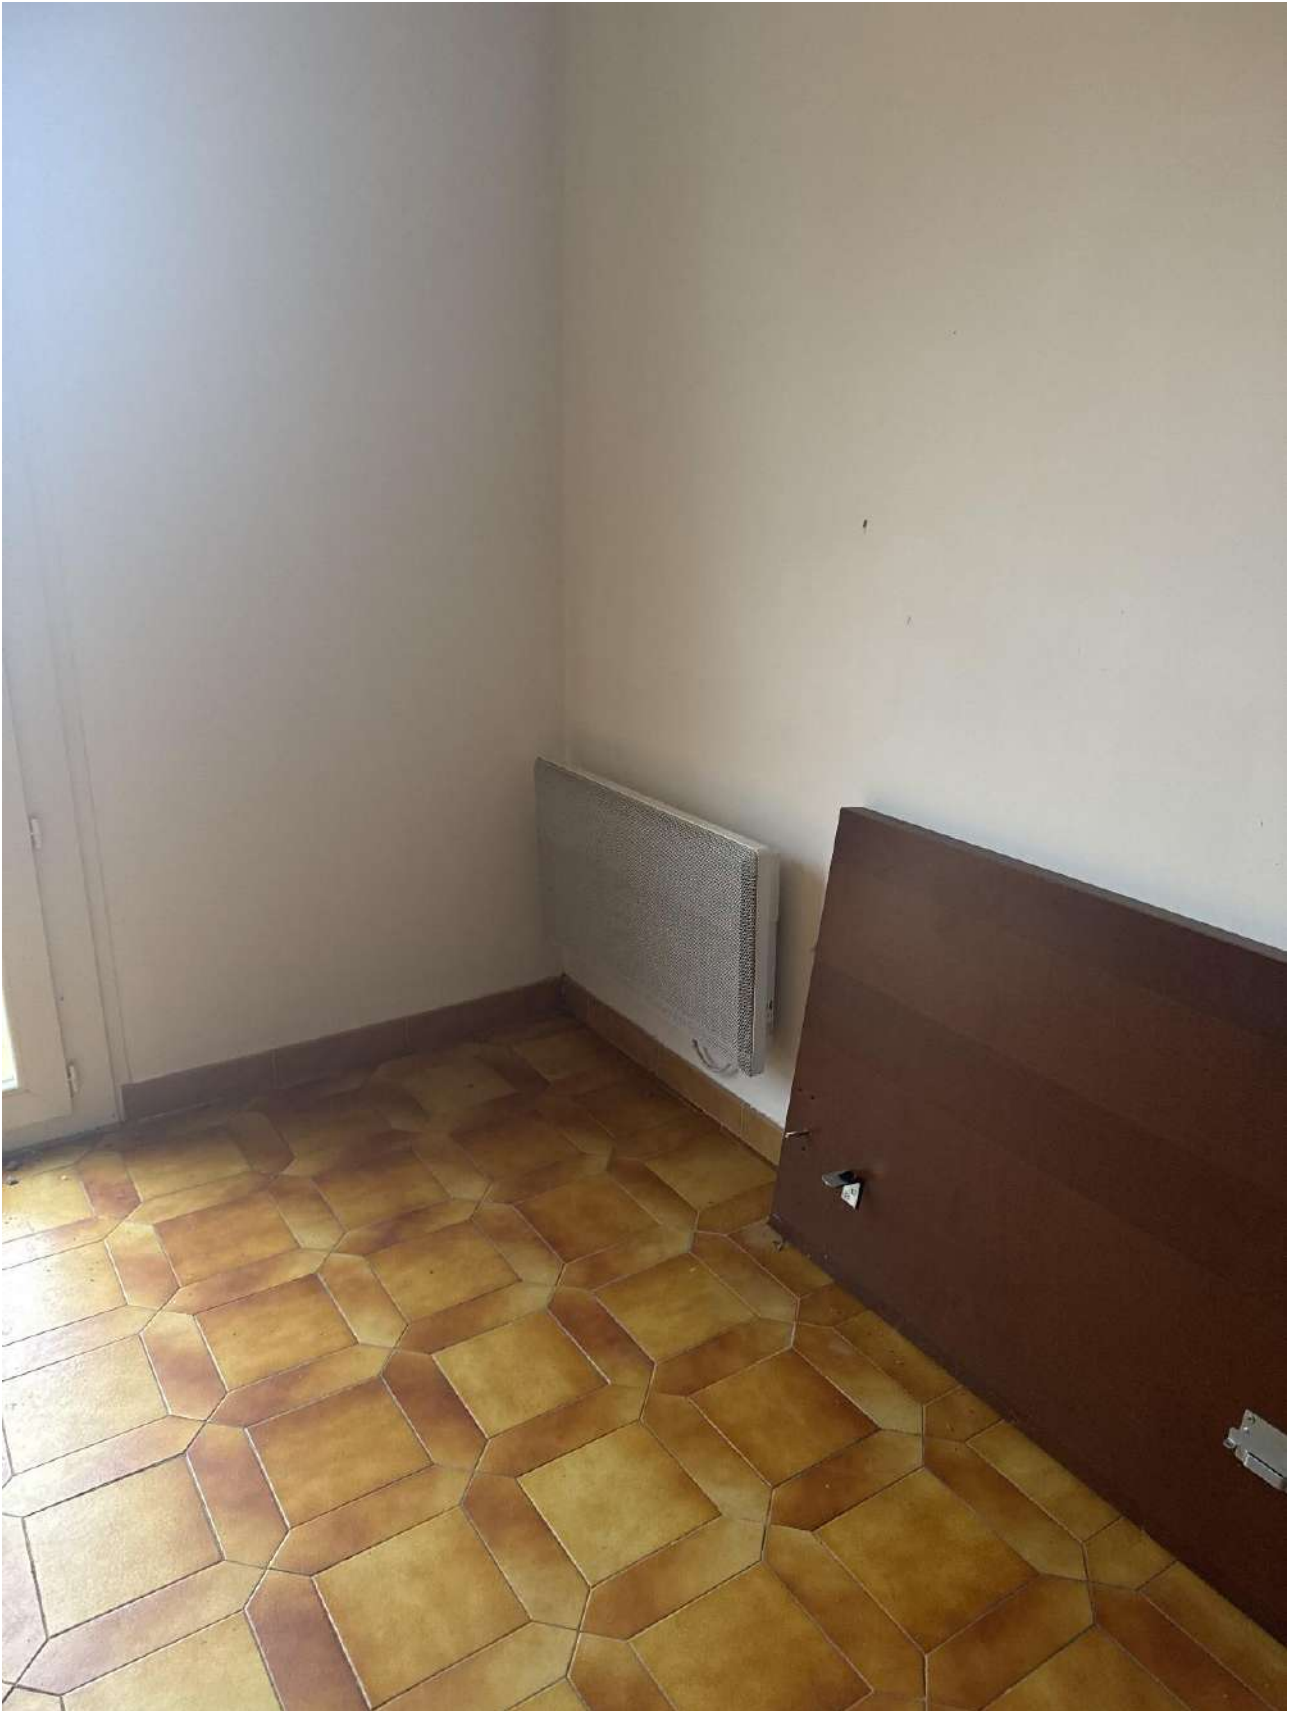
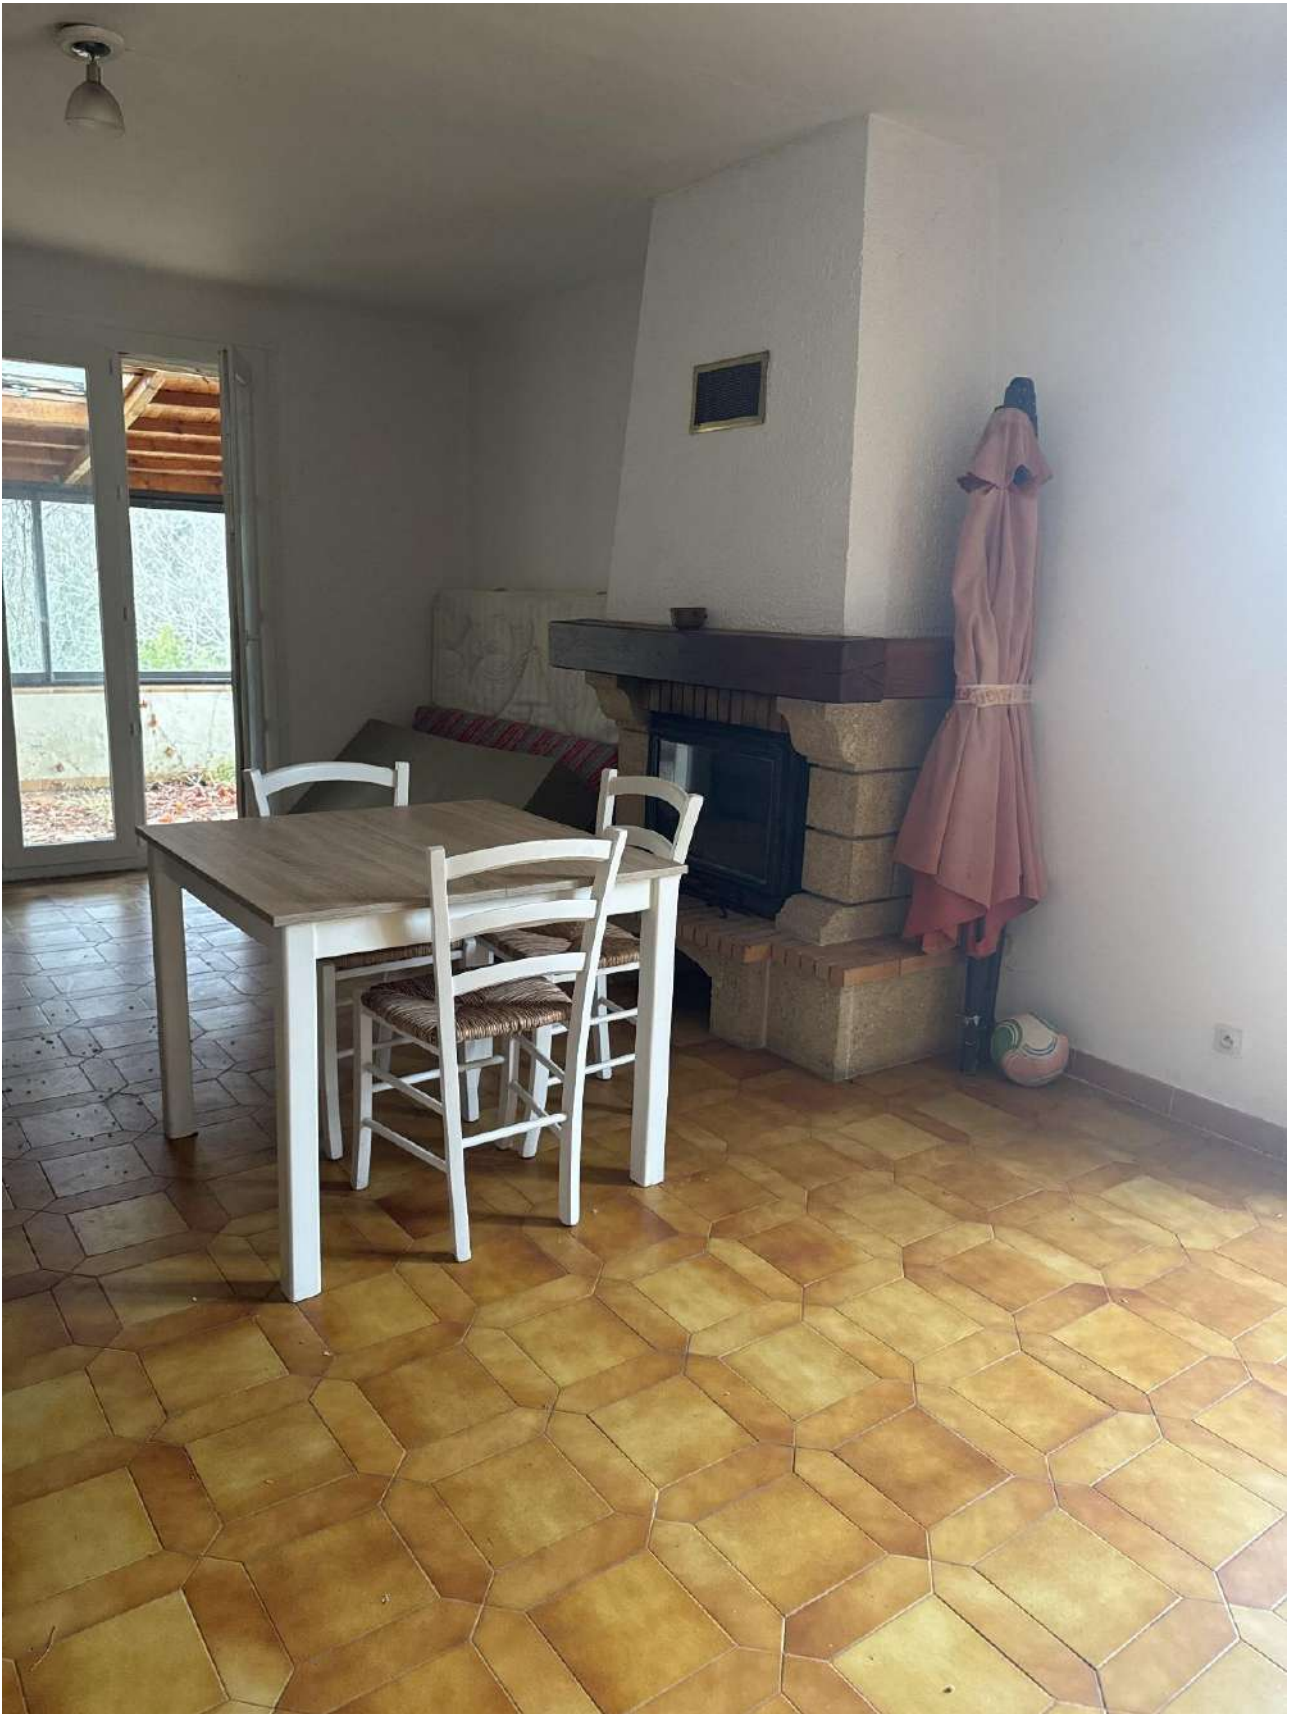
## **Salon-salle à manger**

Dans la pièce à usage de salon-salle à manger, je constate que le sol est recouvert de carrelage de couleur marron vétuste. Je constate des plinthes en faïence.

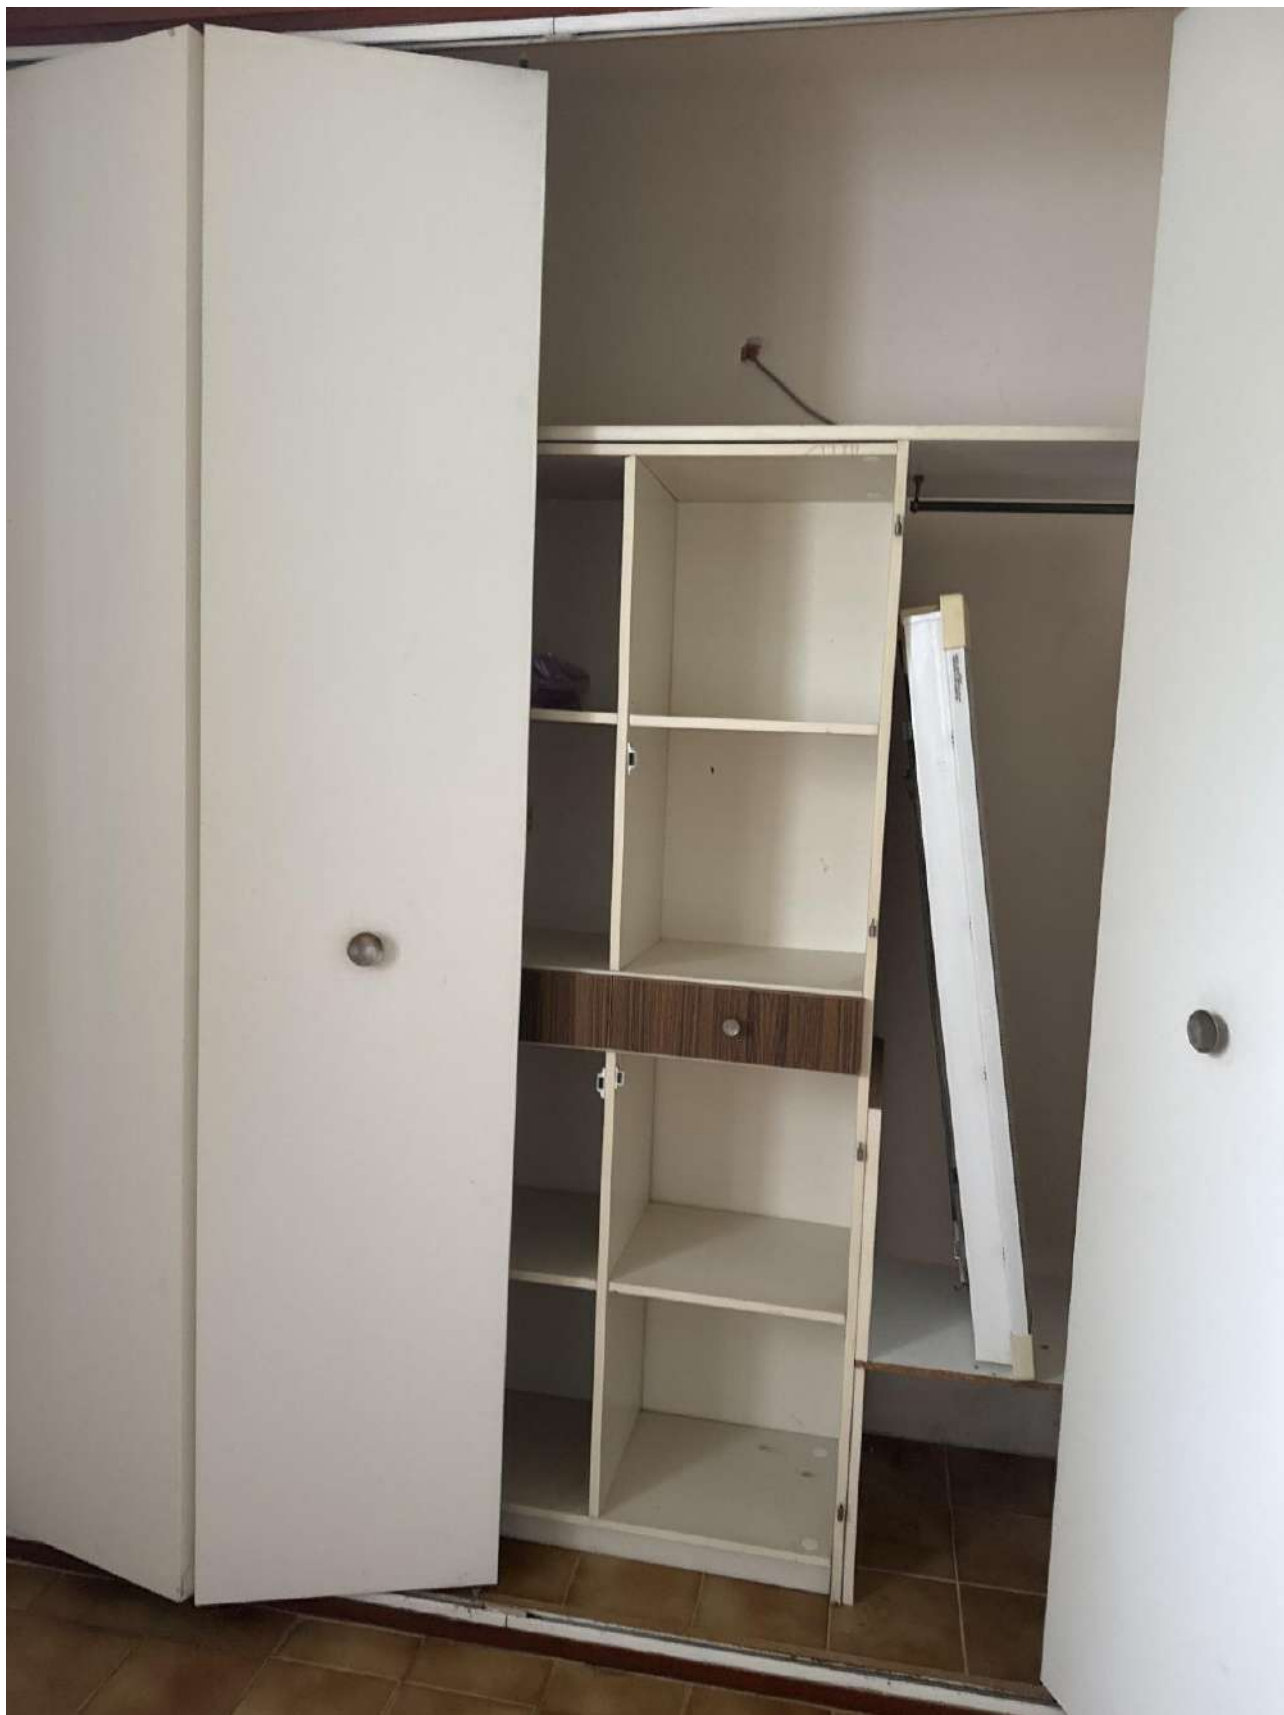
En entrant dans cette chambre, je constate que, sur ma droite, se trouve des placards muraux avec portes coulissantes métalliques, vétustes.

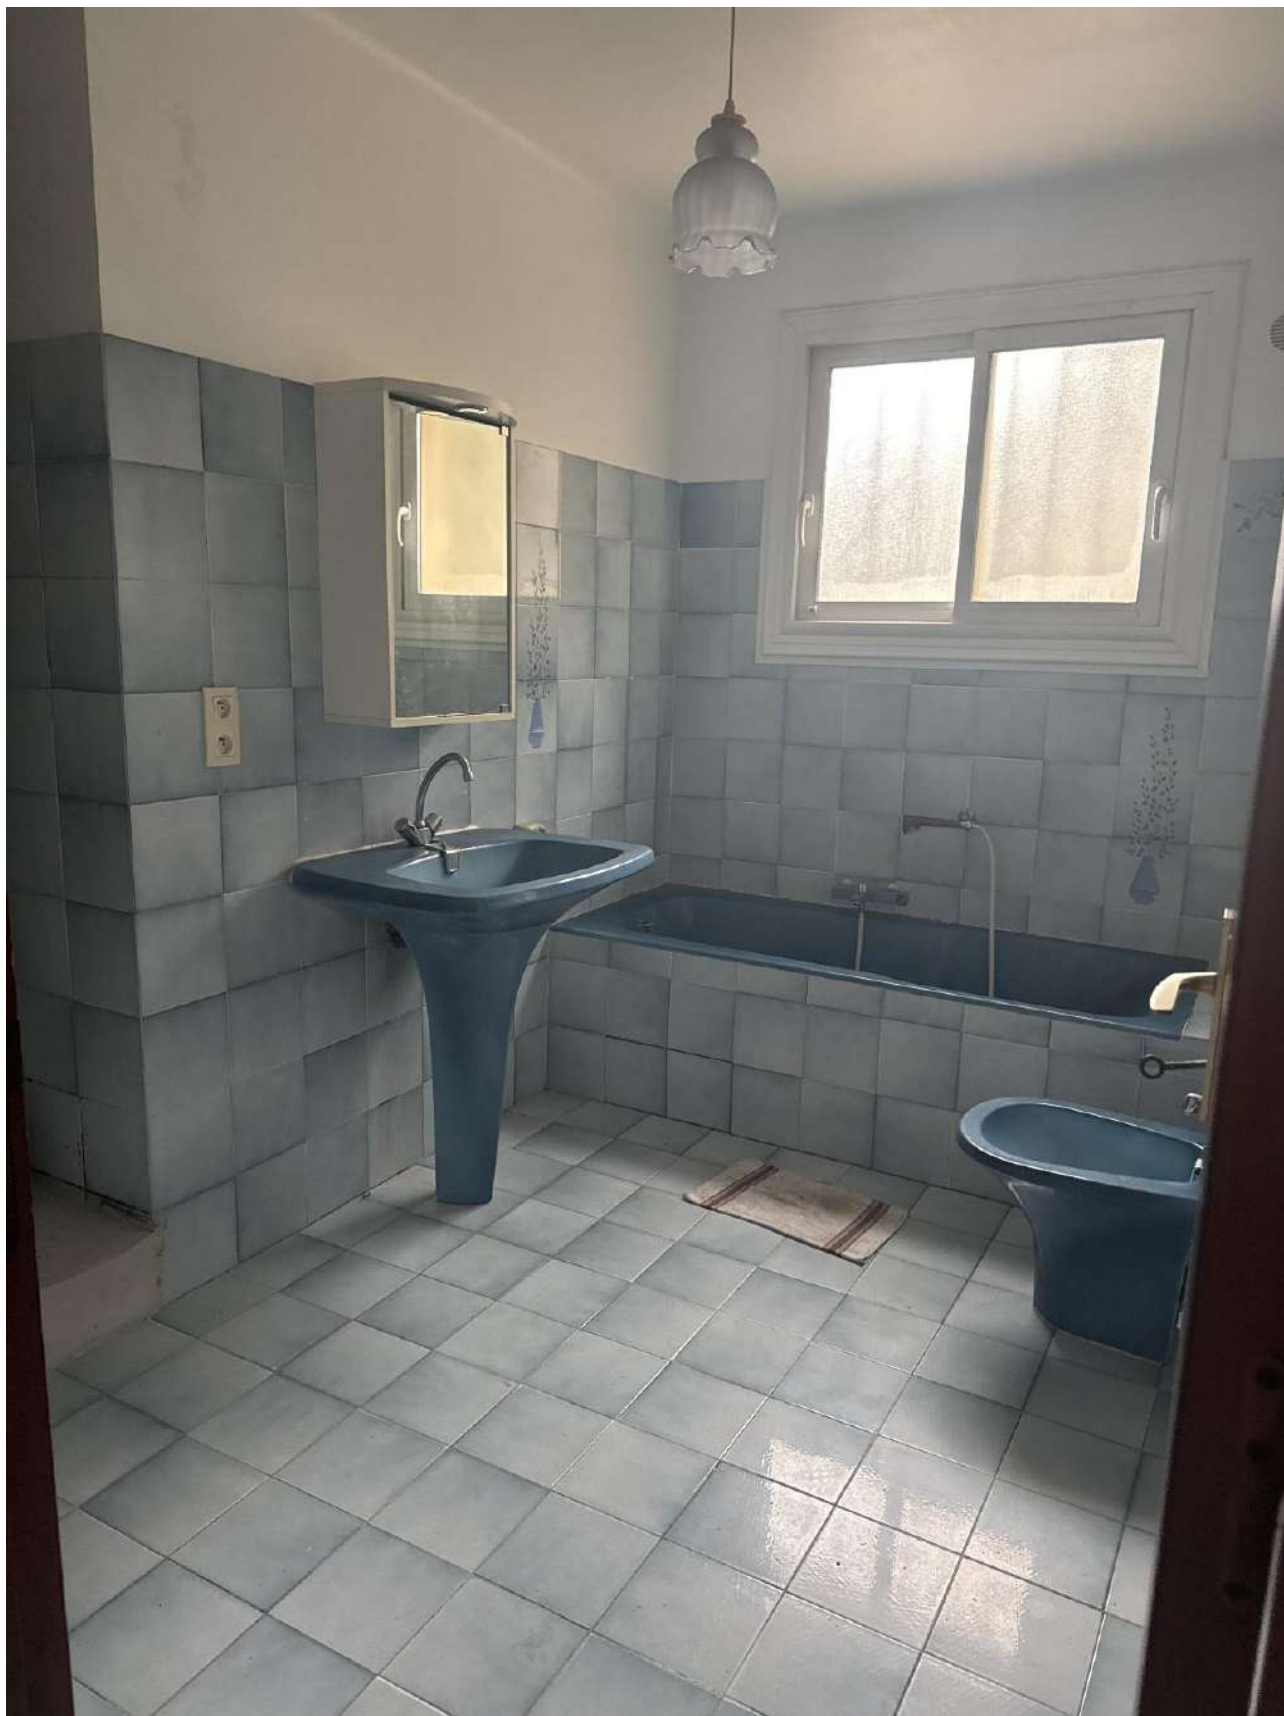
Je constate que le sol est recouvert de carrelage de couleur bleue, vétuste.

Je constate que les murs sont recouverts de faïence pour les trois quarts de couleur bleue, vétuste.

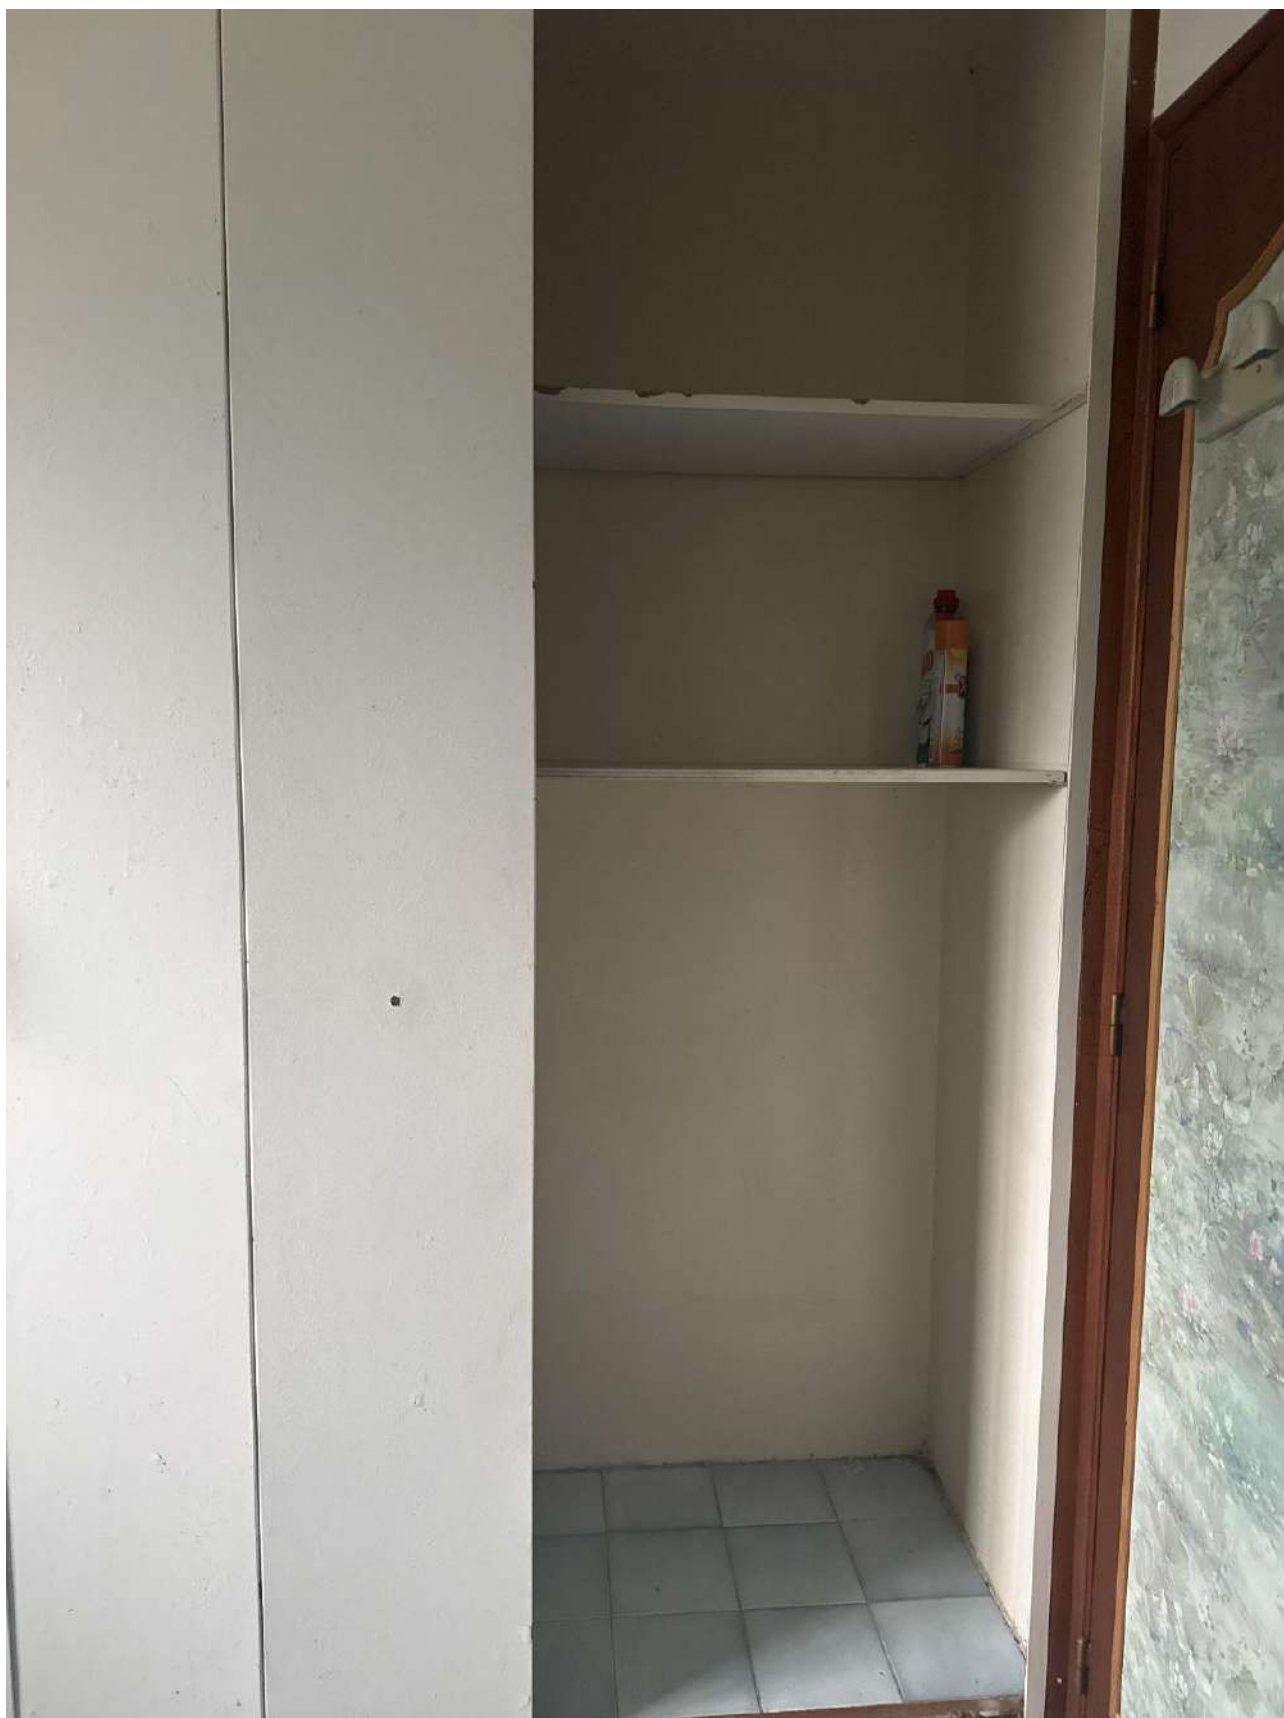
Je constate que, sur ma droite, se trouvent des étagères avec porte coulissante manquante.

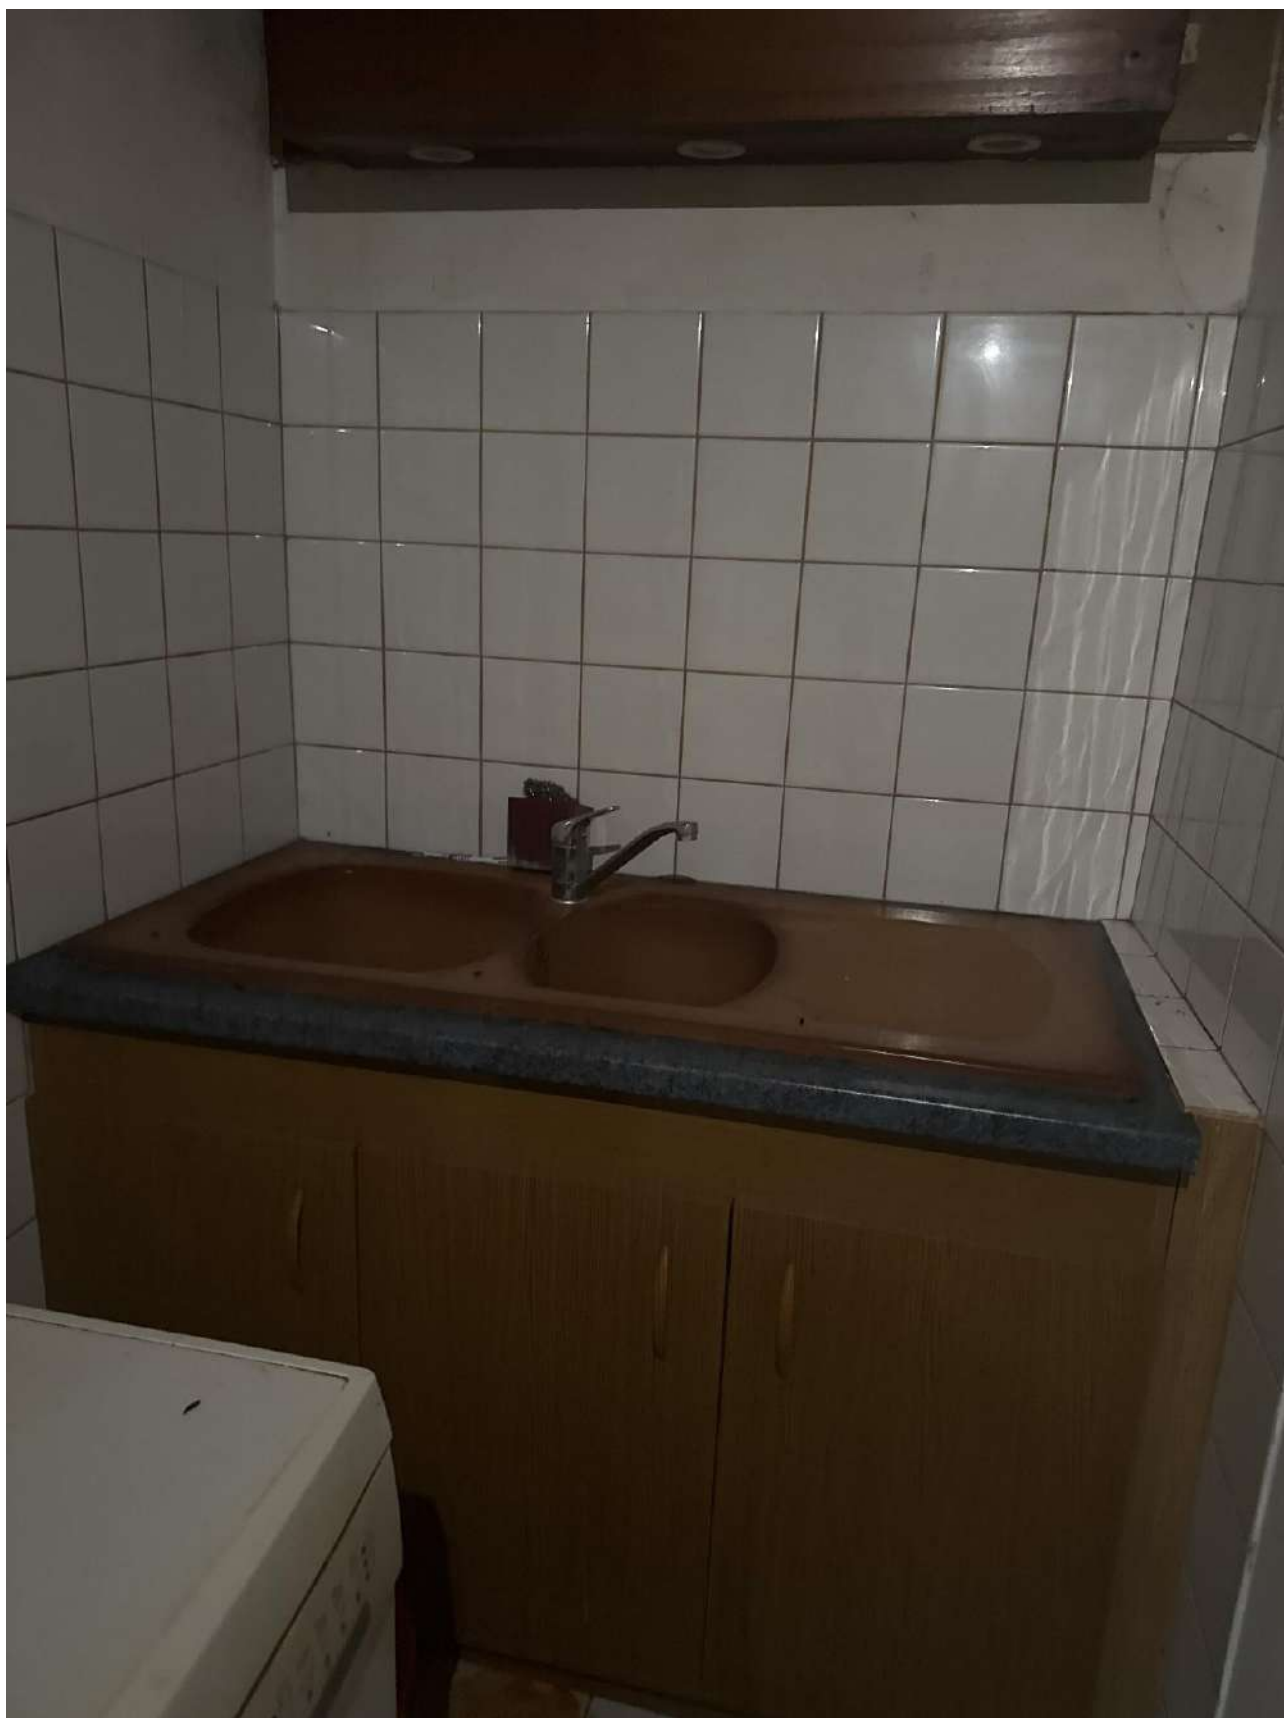
Je constate que la cuisine est extrêmement vétuste.
