## **PROCES-VERBAL DE CONSTAT**

- ALATA (20167), lotissement San Benedetto, Castagnola, 6, avenue des Palmiers : une maison d'habitation élevée sur sous-sol et rez-de-chaussée, figurant au cadastre de ladite commune section B numéro 883 pour une contenance de 10a 20ca.

**Atteste m'être transportée ce jour, le TREIZE MARS DEUX MILLE VINGT-CINQ à 15 HEURES ET 30 MINUTES, à ALATA, lotissement San Benedetto, Castagnola, 6, avenue des palmiers, où étant, je procède aux opérations et aux constatations suivantes :**

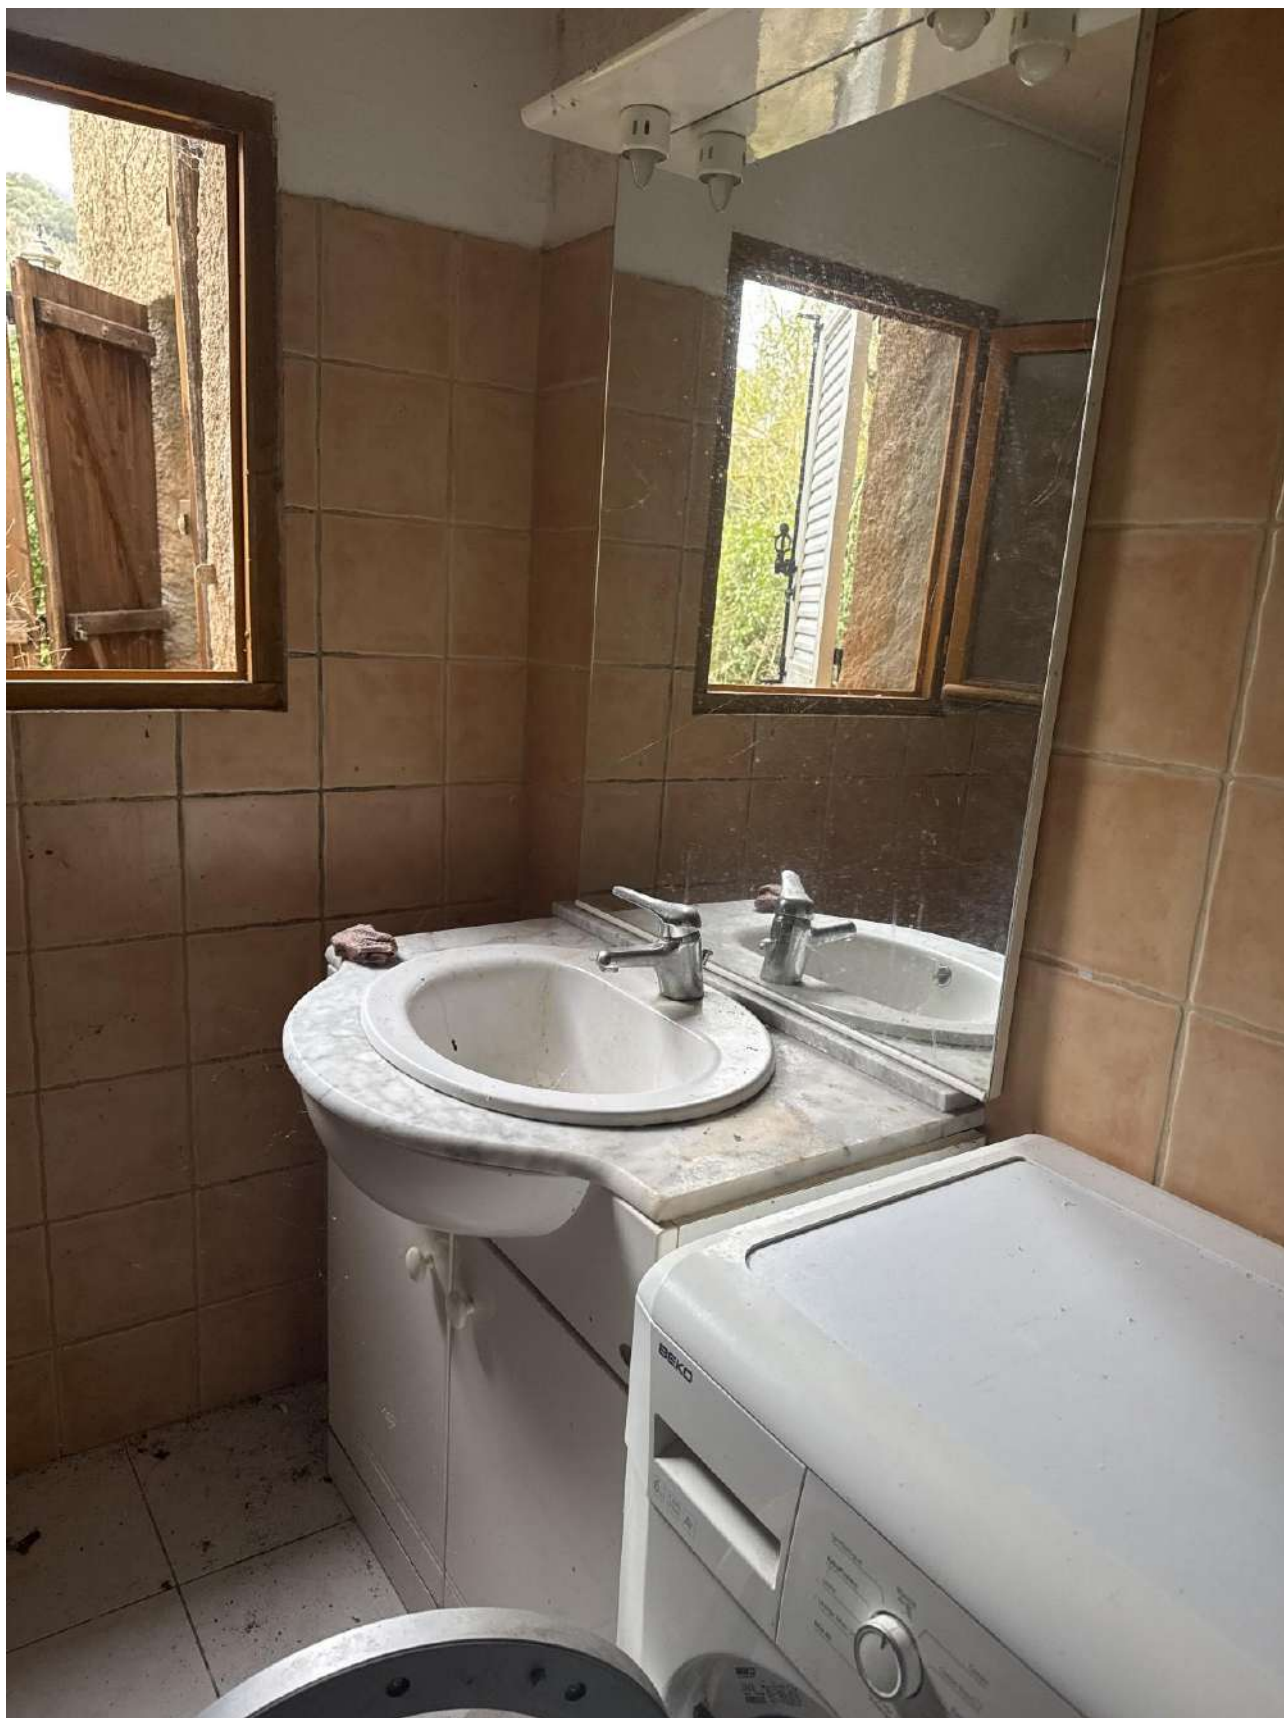
Je constate que les murs sont remplis de salpêtre et de moisissures.

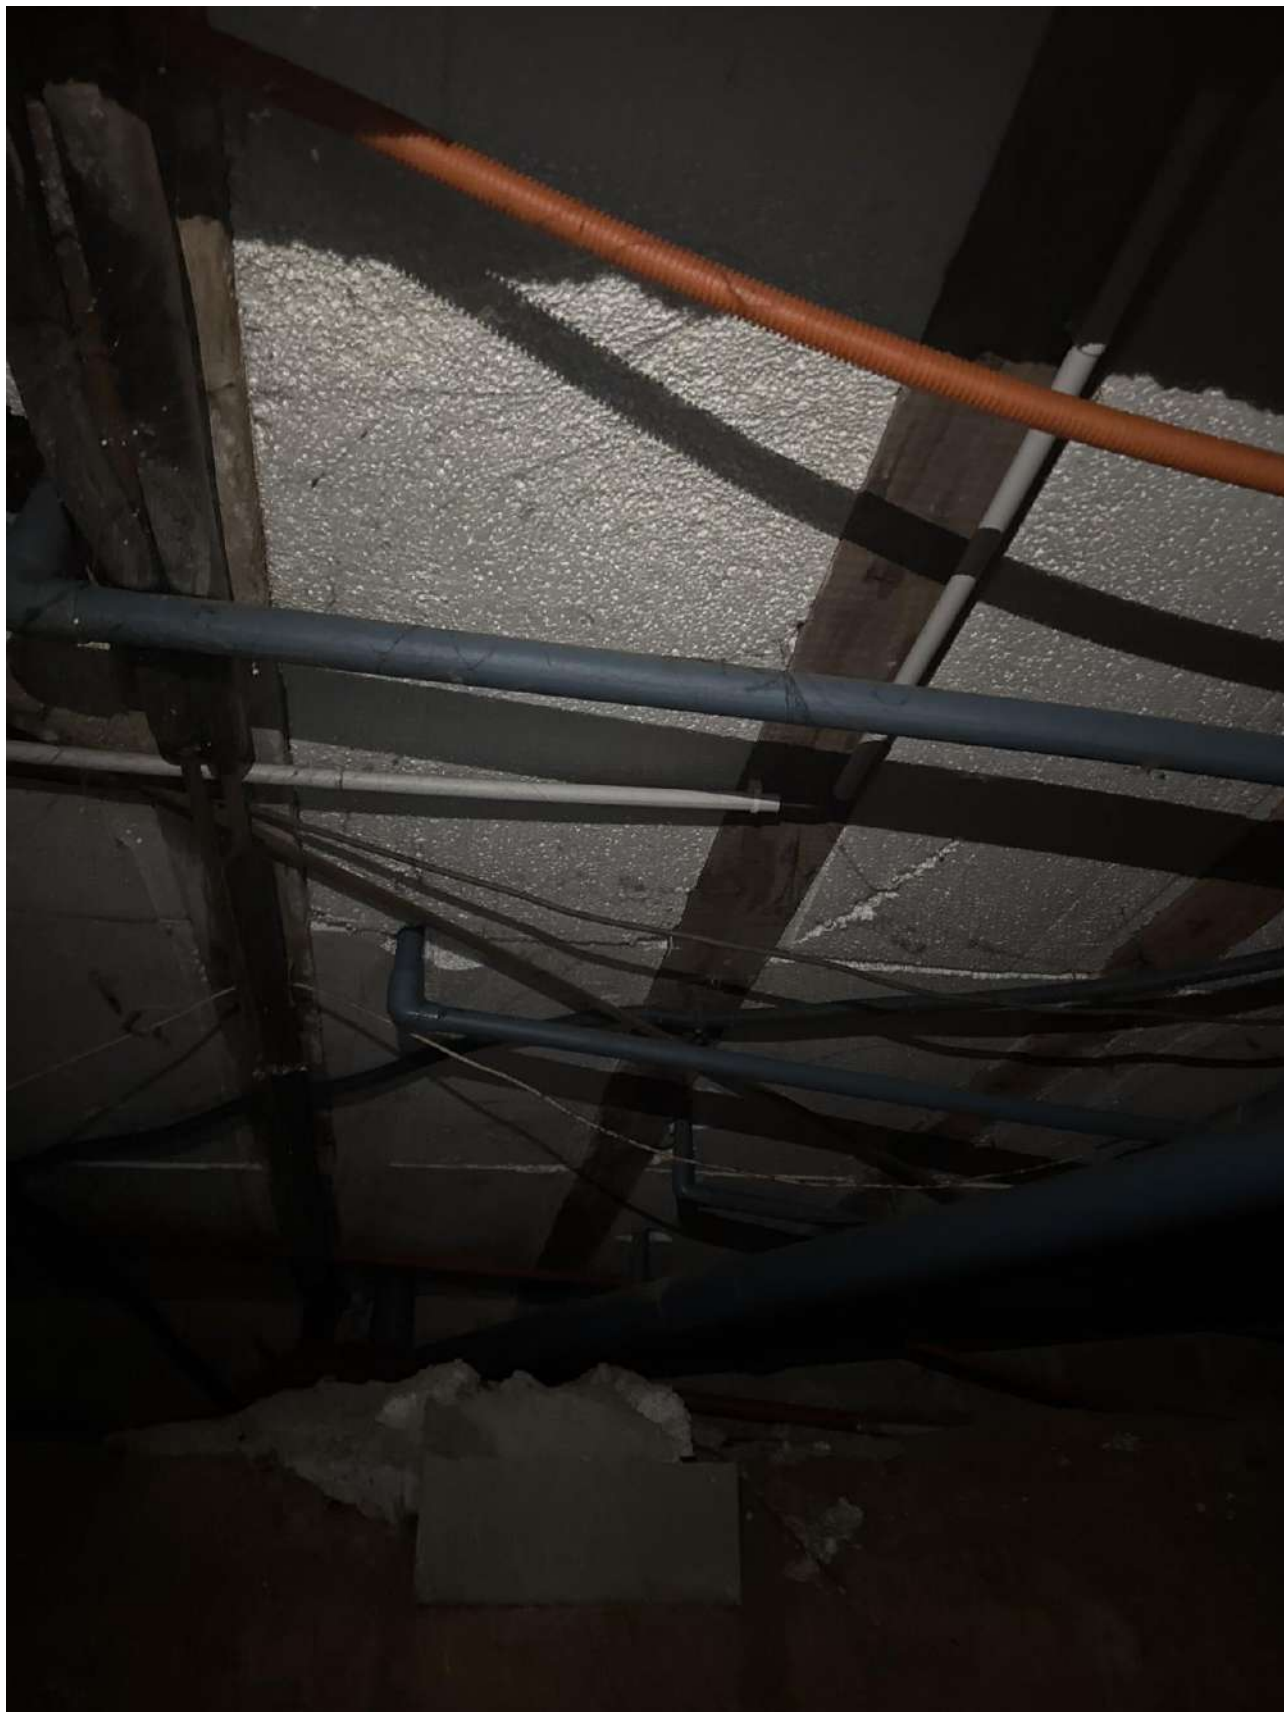
Je constate que tout est à l'état brut. Je constate de la terre au sol.

Je constate un enrochement au milieu de la pièce.

Je constate que les plafonds sont recouverts de polystyrène.

Je constate que serpente une multitude de tuyaux au plafond.

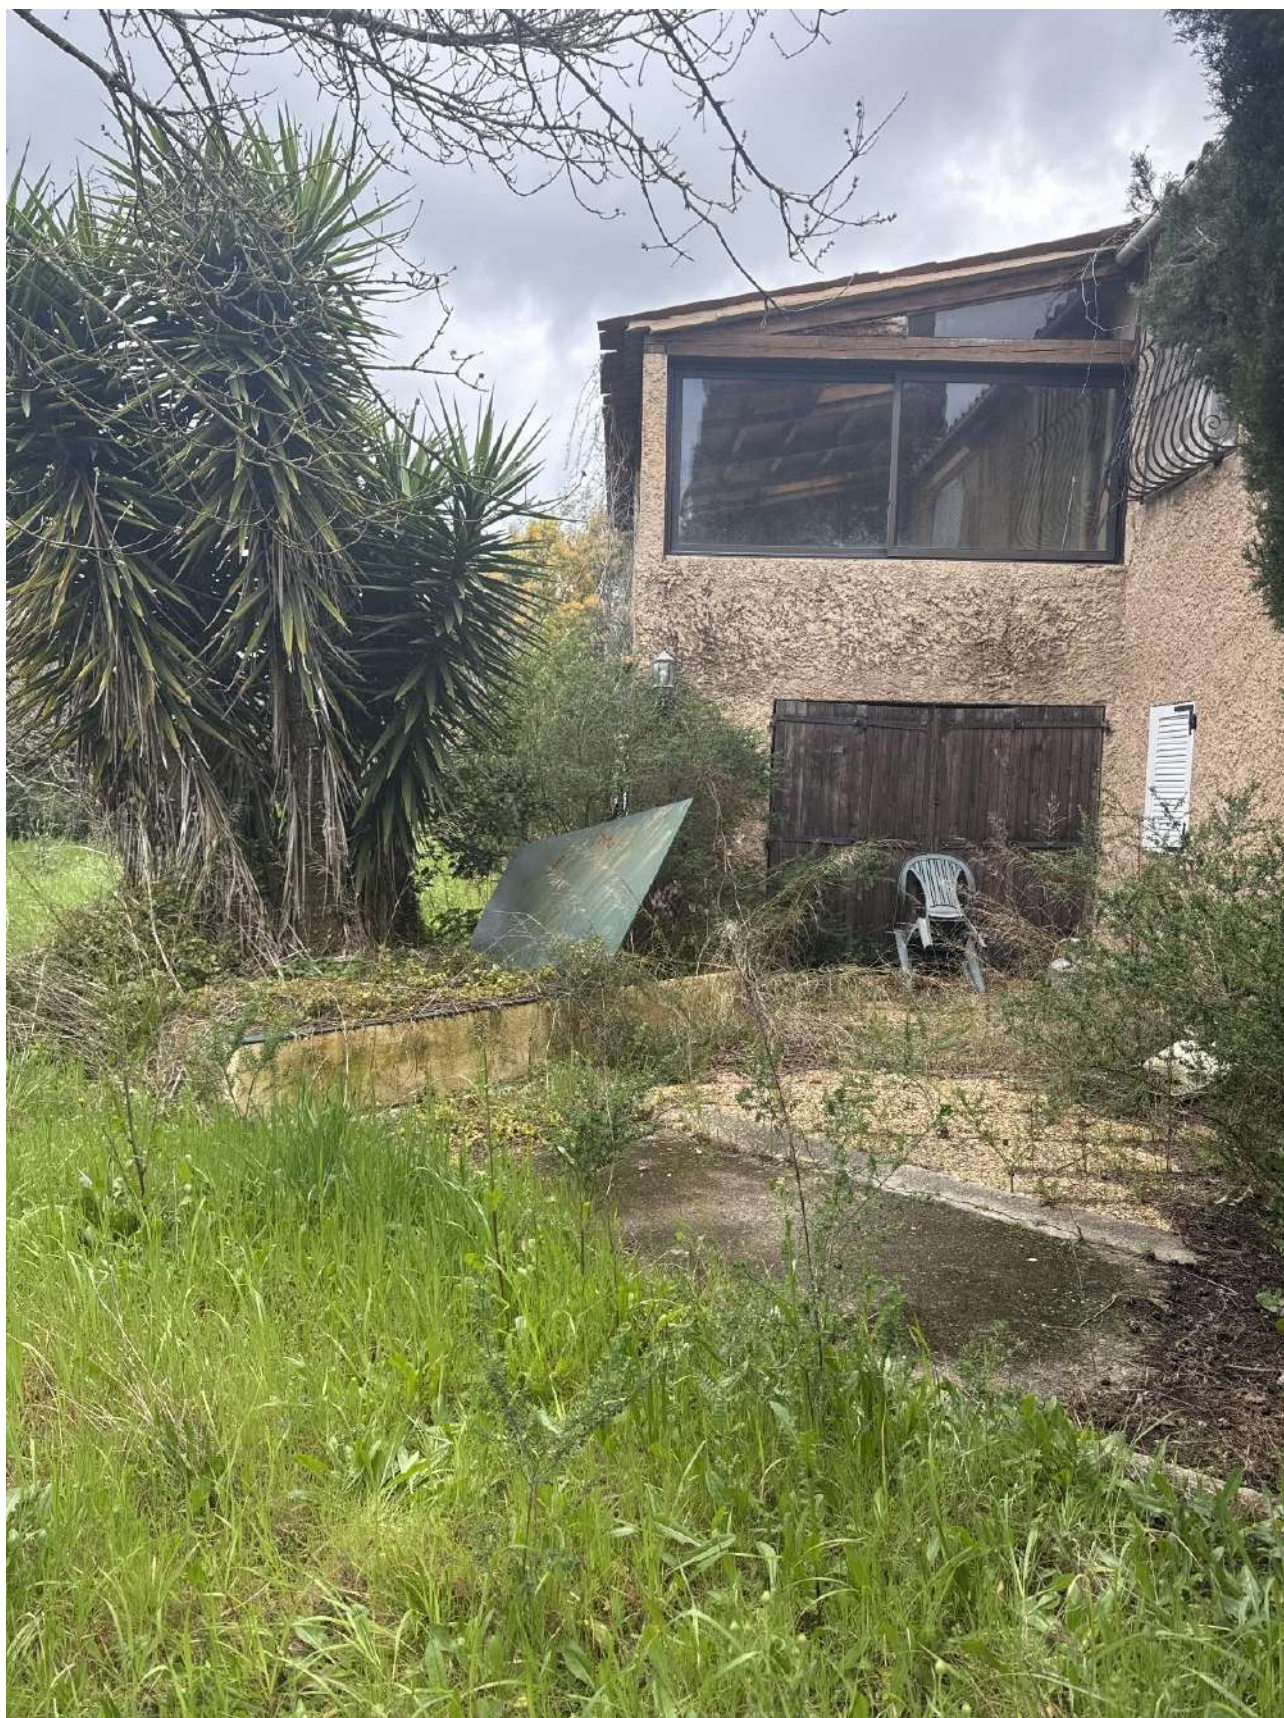
Du côté de l'entrée du T1 et du garage, je constate un jardin à l'état de « forêt vierge ».

Je constate que devant l'entrée du T1, sur la gauche, se trouve une fosse septique.
