**PROCES VERBAL DE CONSTAT****L'AN DEUX MILLE VINGT TROIS ET LE VINGT HUIT MARS****A la requête de :****Références bancaires :****IBAN :**

Me suis rendu ce jour sur le territoire de la commune de GALERIA (20245) aux fins de description des biens ci-après détaillés, et en présence de Monsieur VINCIGUERRA Jean Baptiste, Expert Immobilier au sein de la SAS CORSEXPÉRIMMO en charge des diagnostics :

Procès-verbal de description du 28 mars 2023.

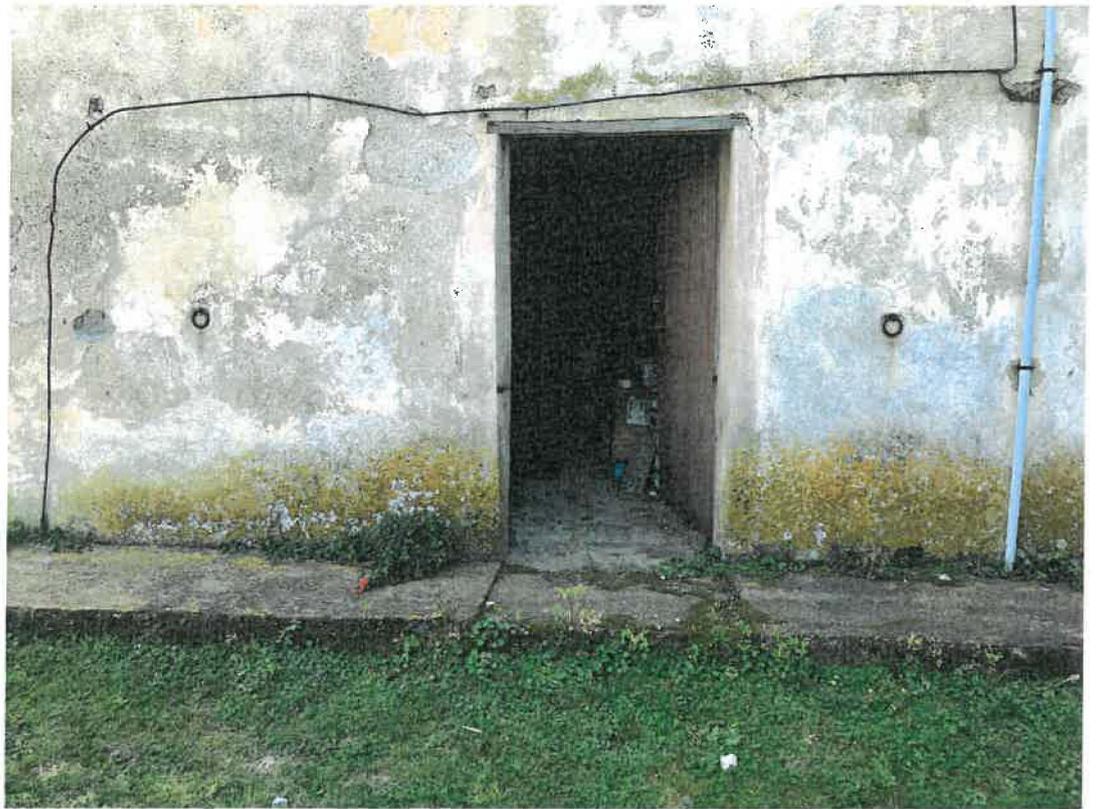
Photo n°1

La parcelle AC n°490 est plane et accessible par la voie publique. Cette même parcelle peut servir d'aire de stationnement pour l'immeuble AC 127 à qui elle donne accès aux caves ci-dessous décrites (**photo n°1**) ;

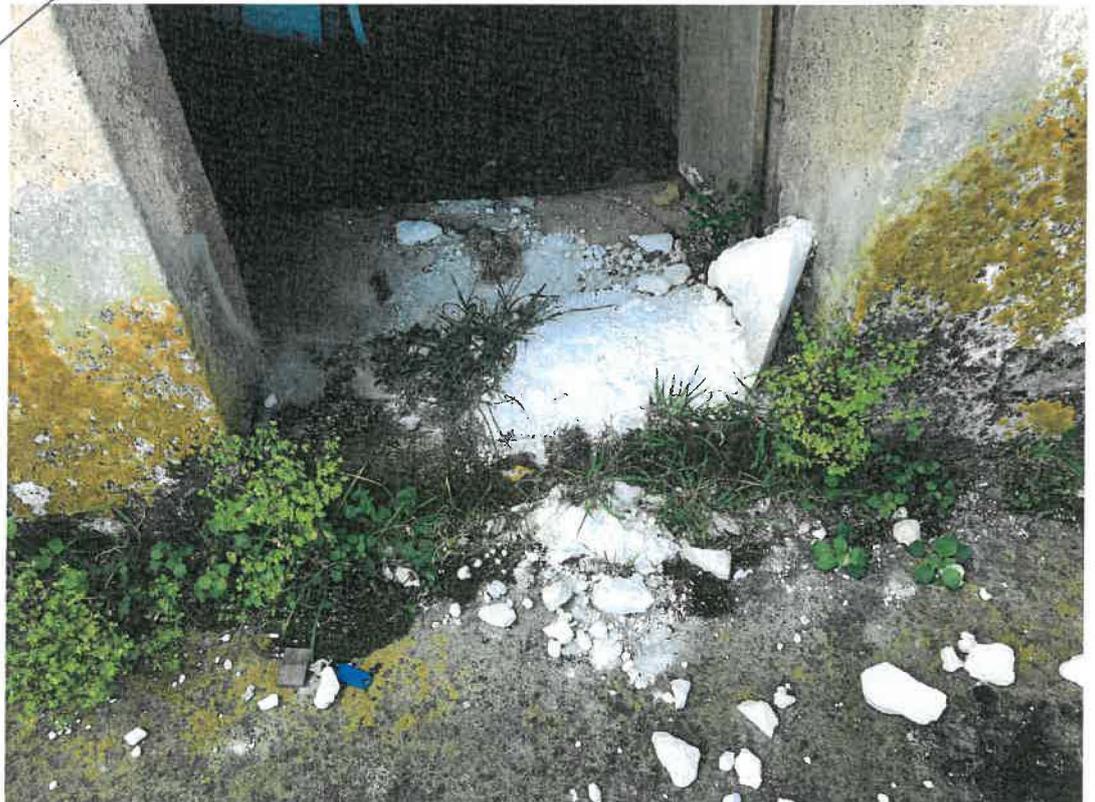
Photo n°12

La seconde de ces caves est située au centre de ce même rez-de-jardin et laisse voir un état sensiblement similaire à celui de la cave ci-dessus décrite. Cette cave est d'une superficie de **SEIZE METRES ET CINQUANTE TROIS CENTIMETRES CARRES (16.53 m²)**. L'ensemble est en très mauvais état (**photos n°11 à n°16**).

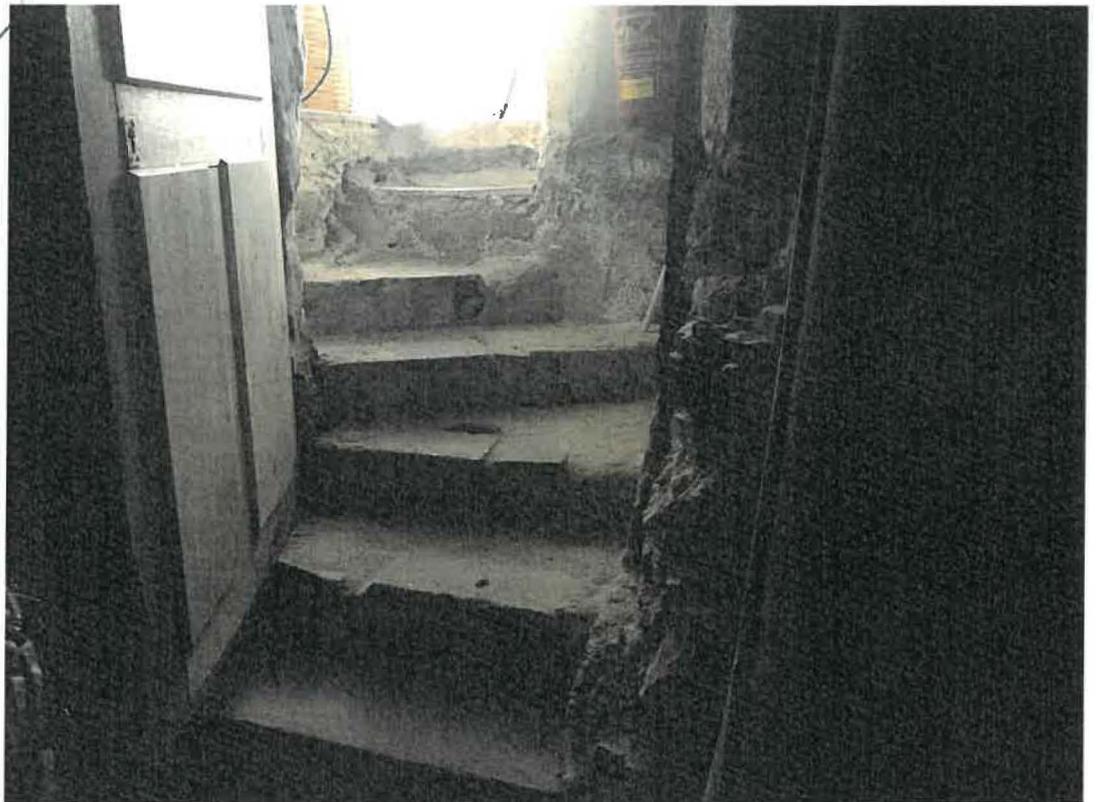
Photo n°18

La troisième de ces caves, située à droite de l'immeuble édifié sur cette parcelle AC 127, est accessible également à partir de l'un des locaux à usage d'habitation situé au premier niveau du même immeuble à usage d'habitation, par un escalier en pierre (**photos n°17 et n°18**). Cette cave est d'une superficie de **SEIZE METRES ET QUARANTE CINQ CENTIMETRES CARRES (16.45 m²)**. L'ensemble est en mauvais état (**photos n°19 à n°23**) ;

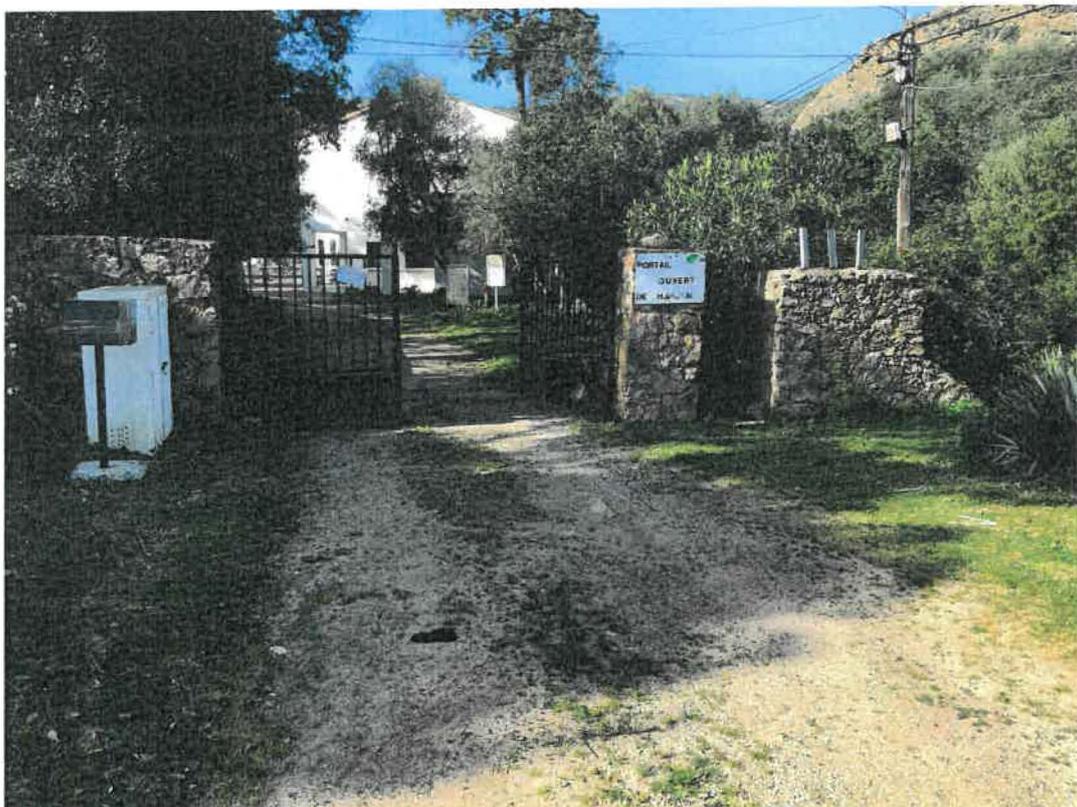
Photo n°24

Ce complexe d'hébergement touristique est accessible par un portail métallique fixé entre deux piliers en pierres, au-delà duquel une voie en terre, bordée d'espaces sommairement végétalisés et relativement entretenus, jusqu'à l'aire de stationnement bétonnées, desservant les immeubles et installations ci-après décrits (**photos n°24 à n°27**) ;

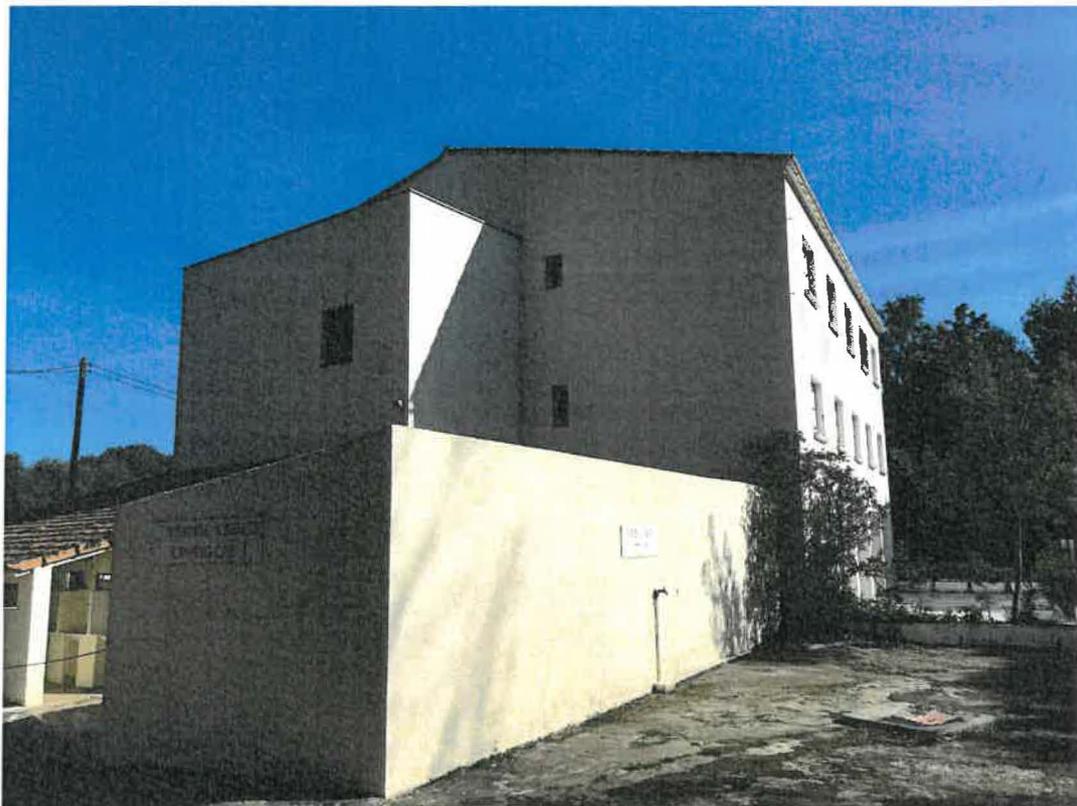
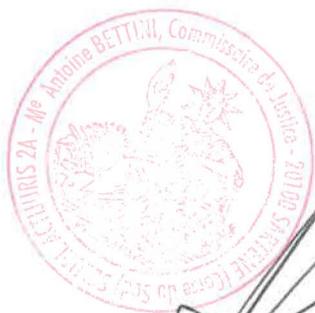
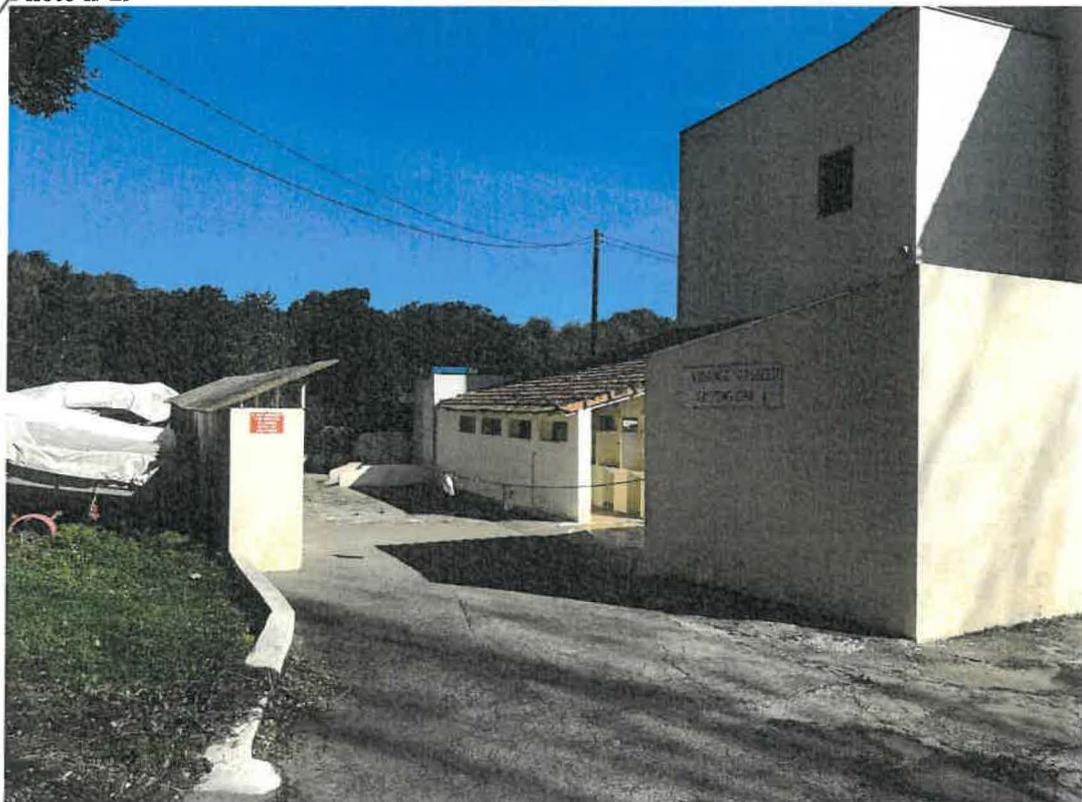
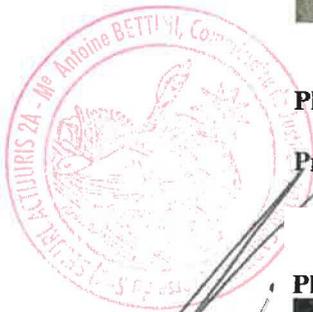
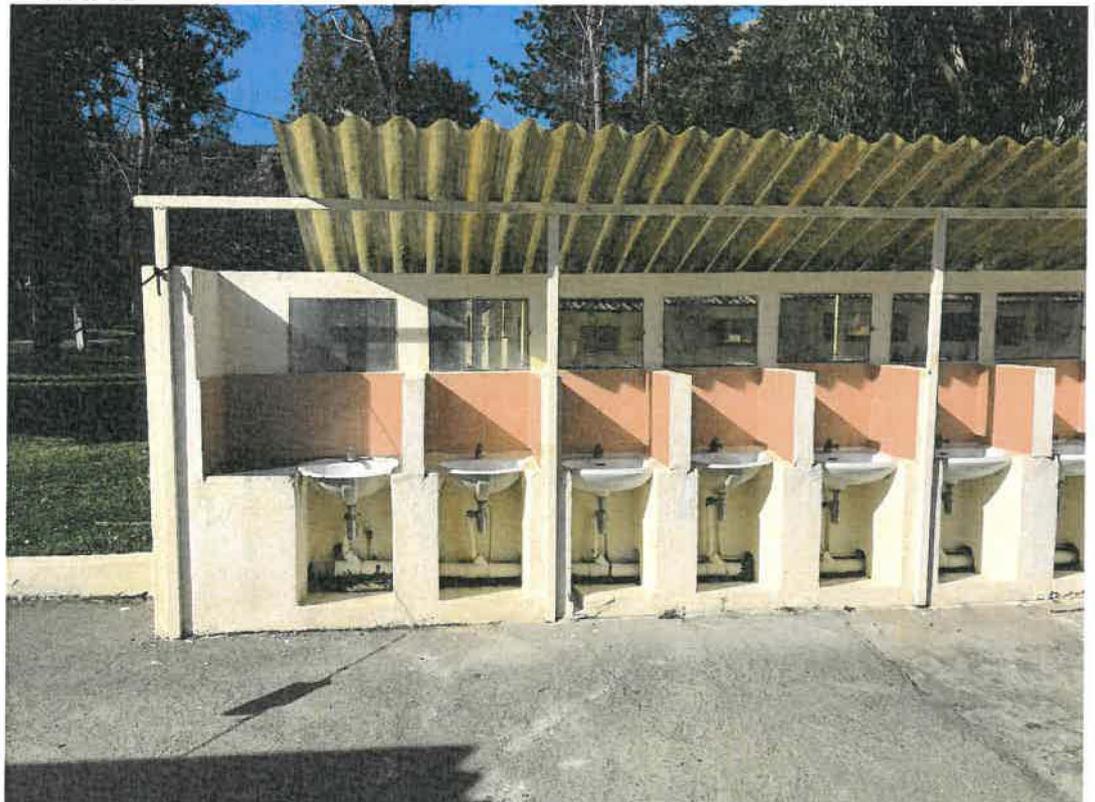
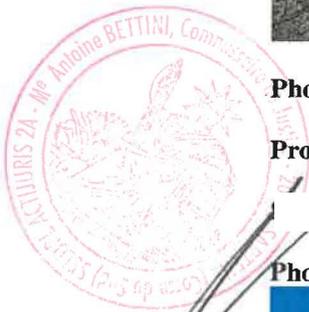
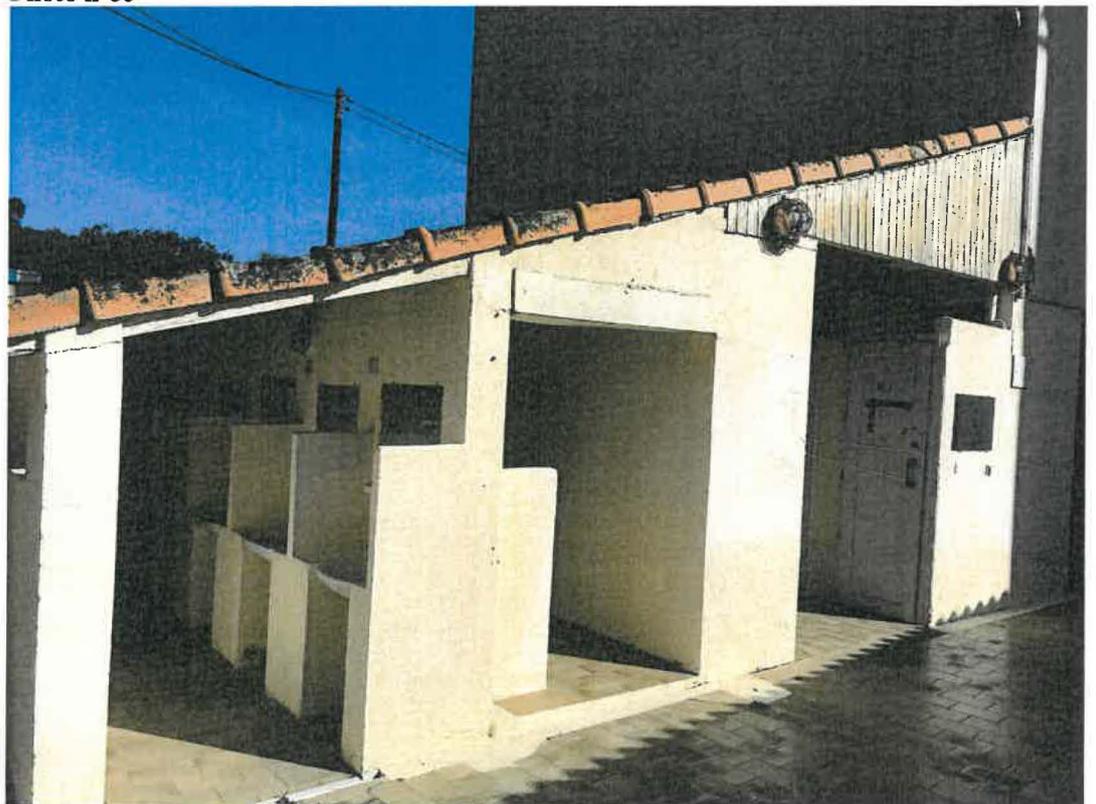
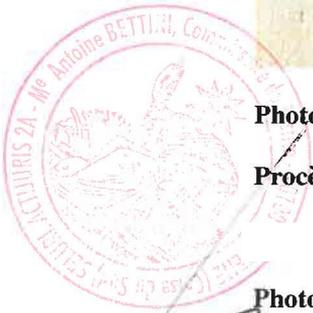
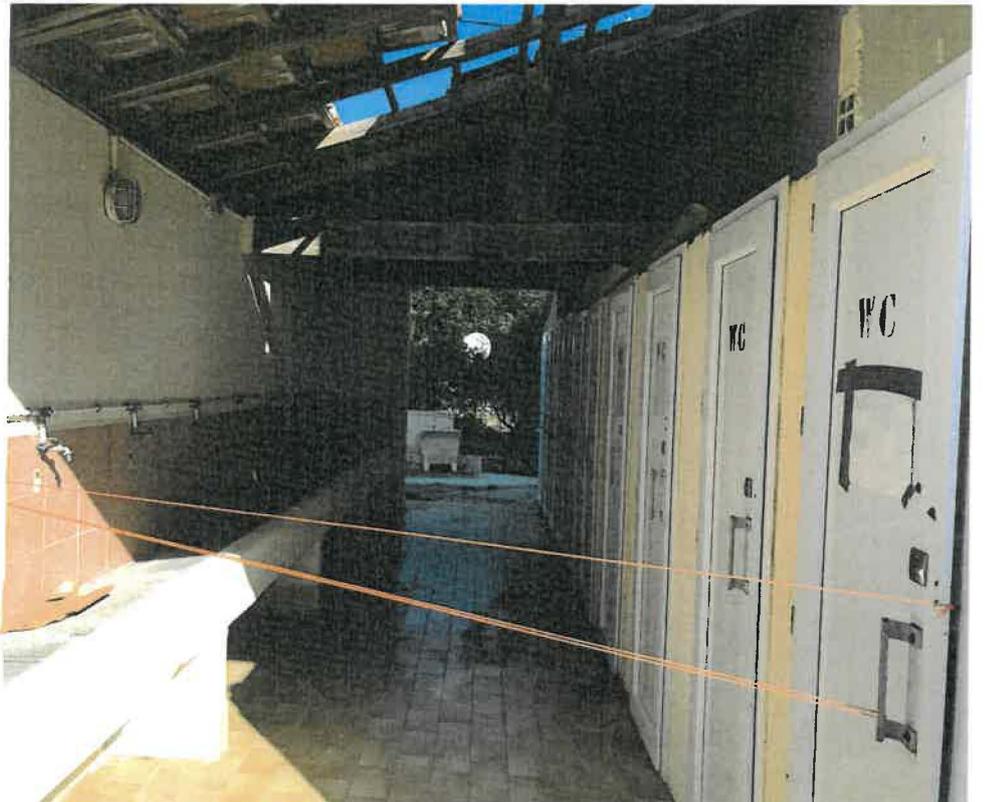
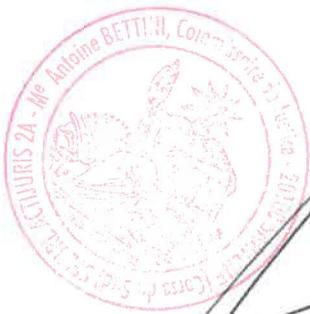
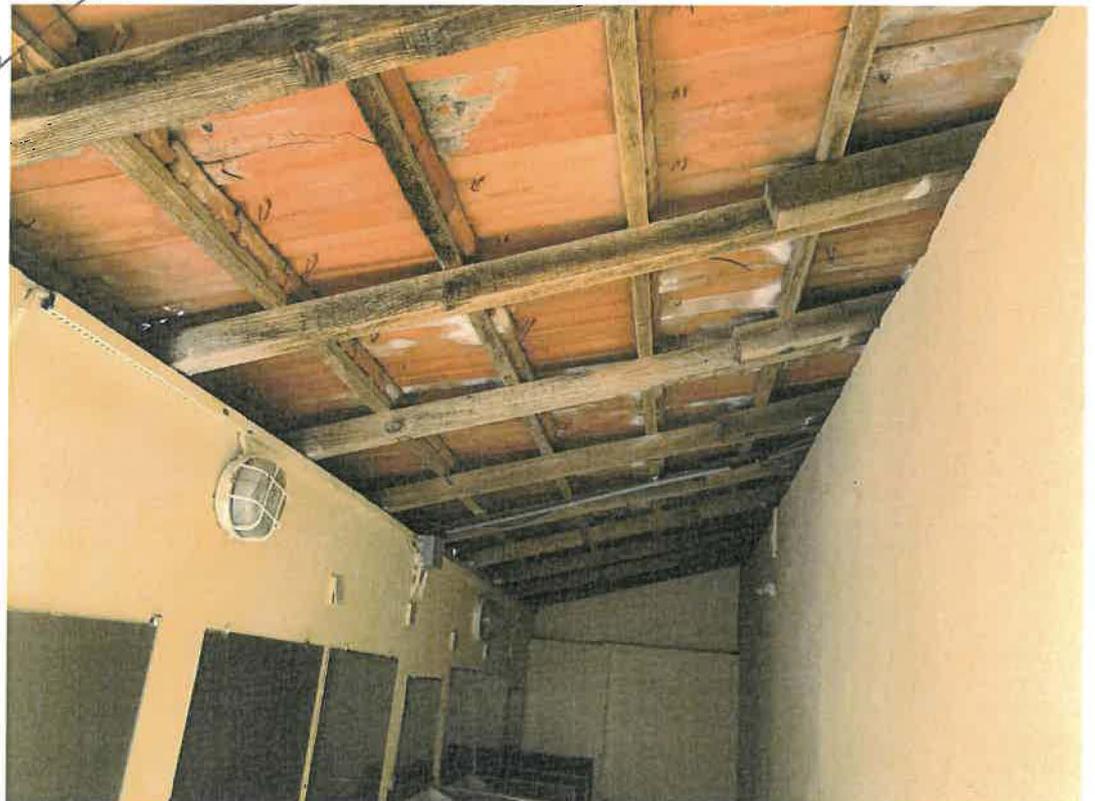
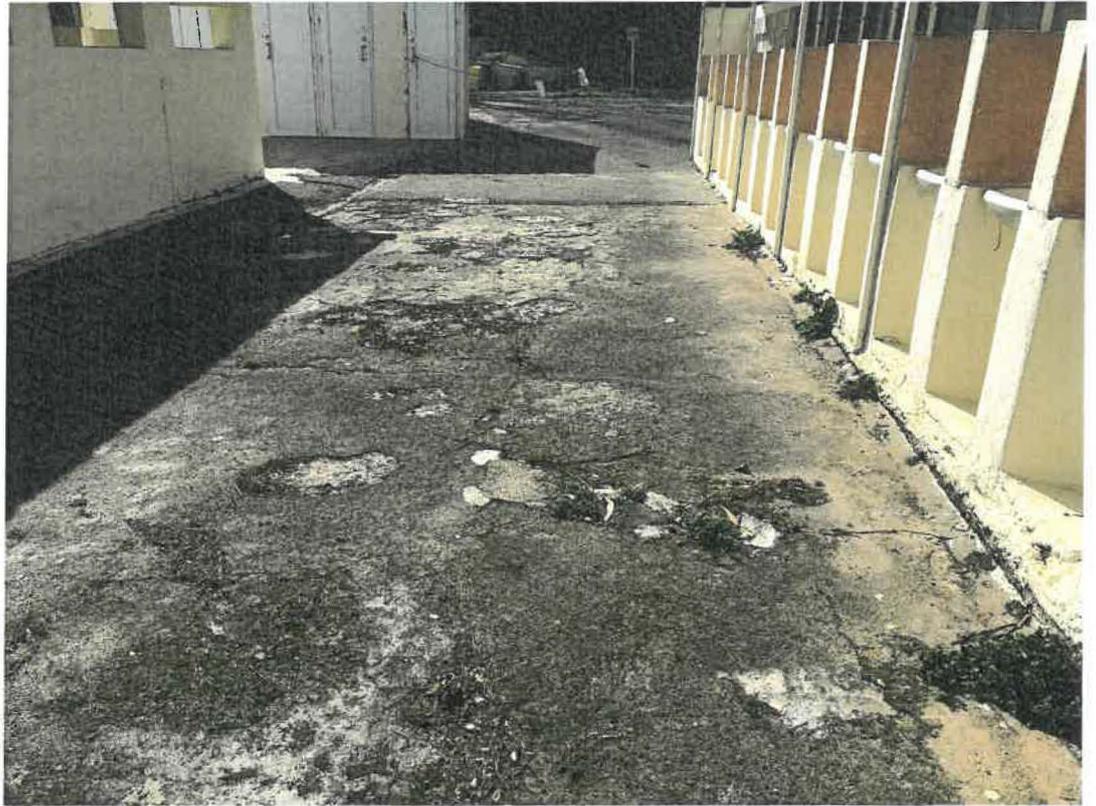
L'ensemble est vétuste (**photos n°28 à n°38**) ;

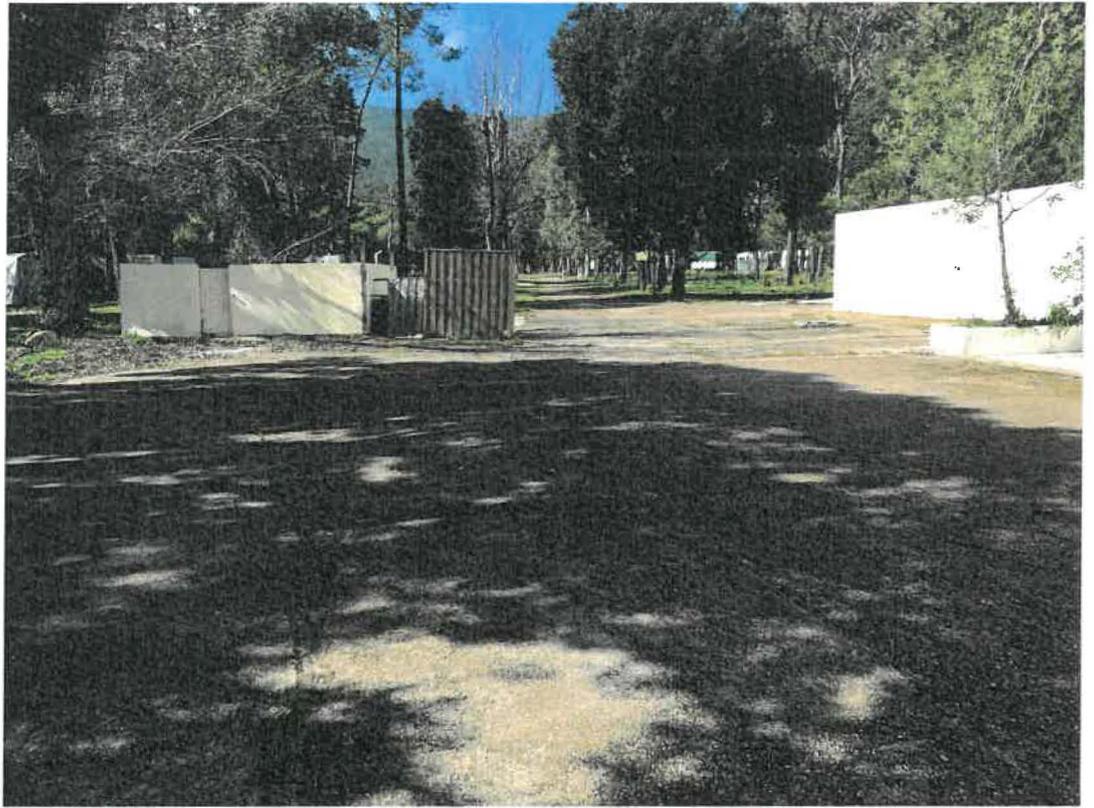
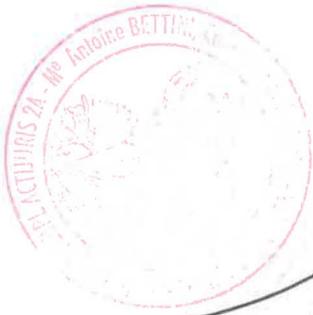
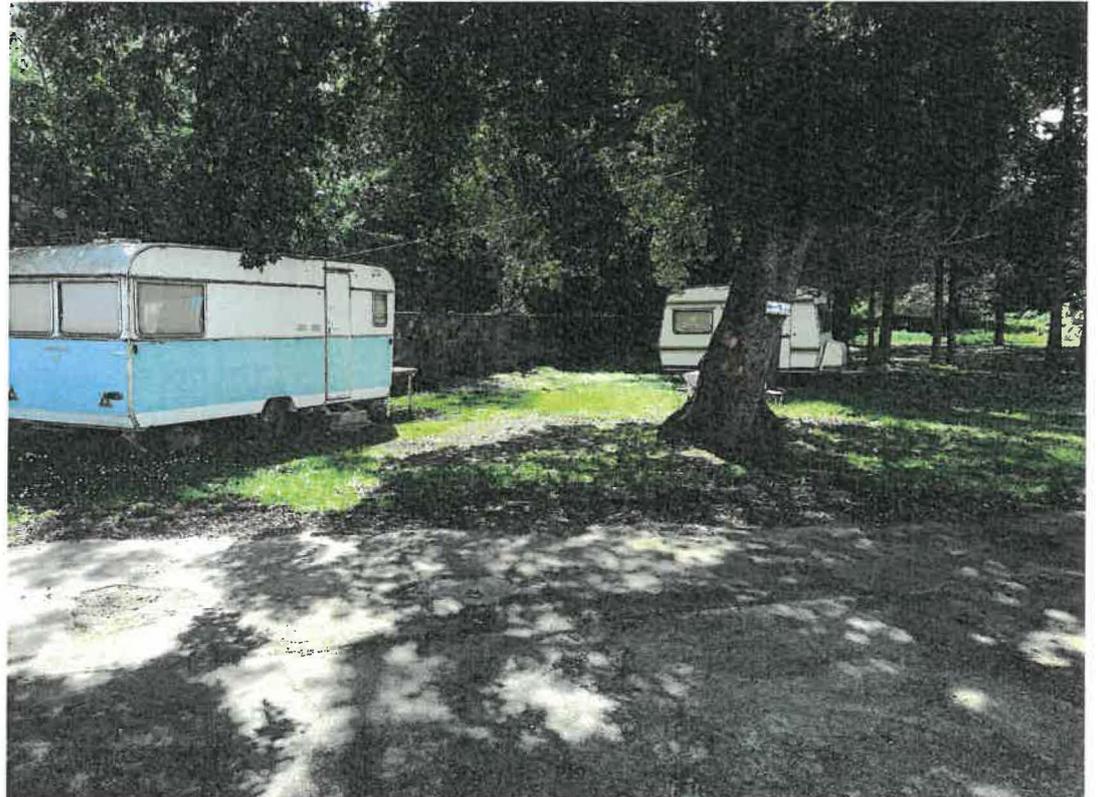
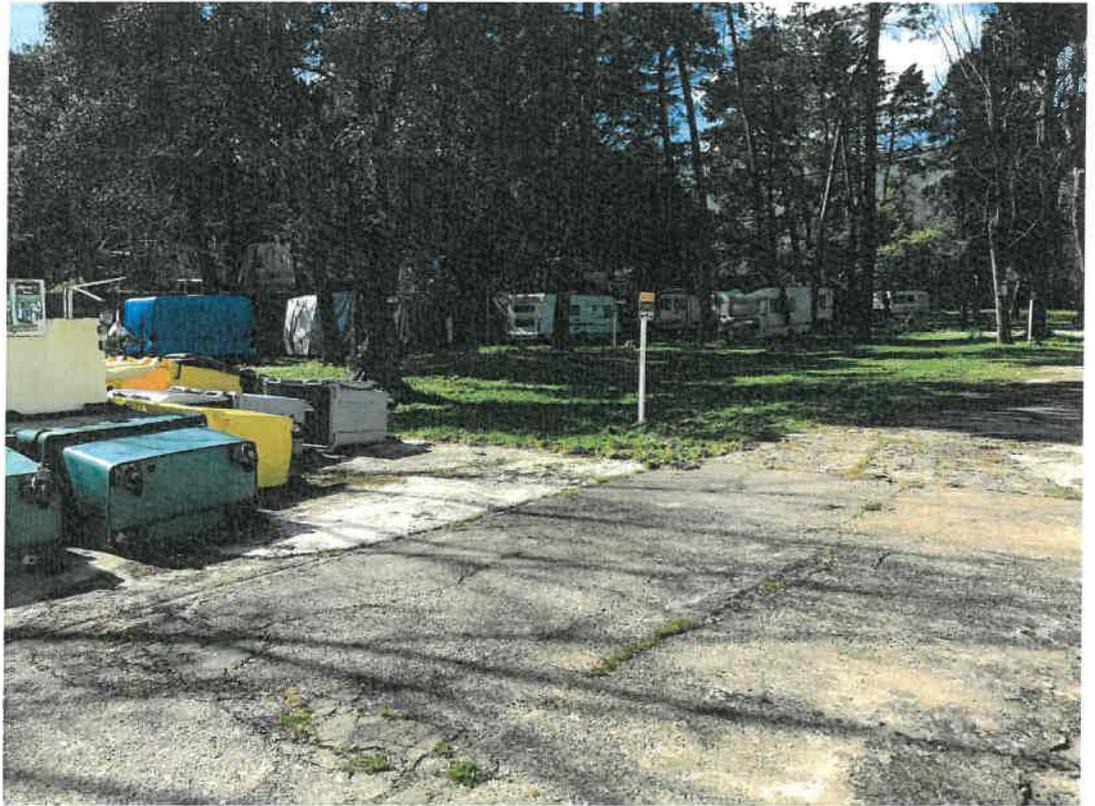
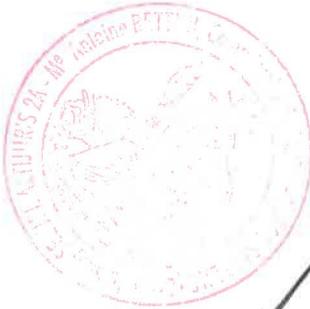
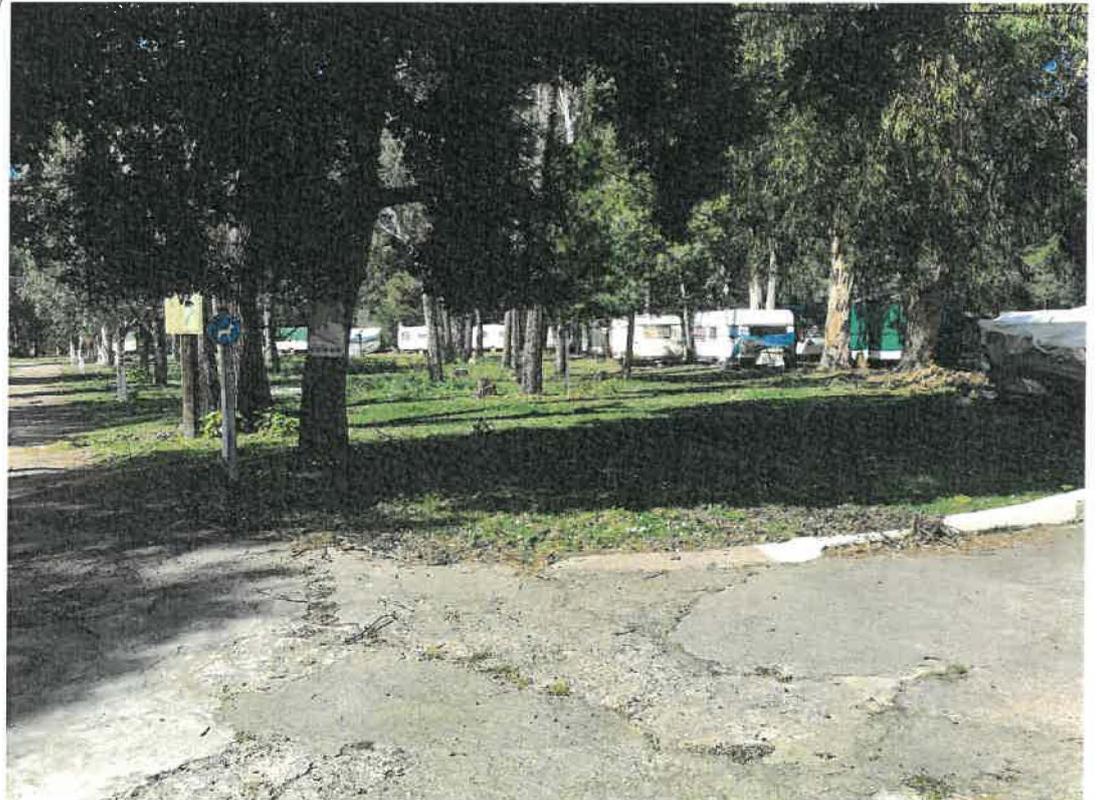
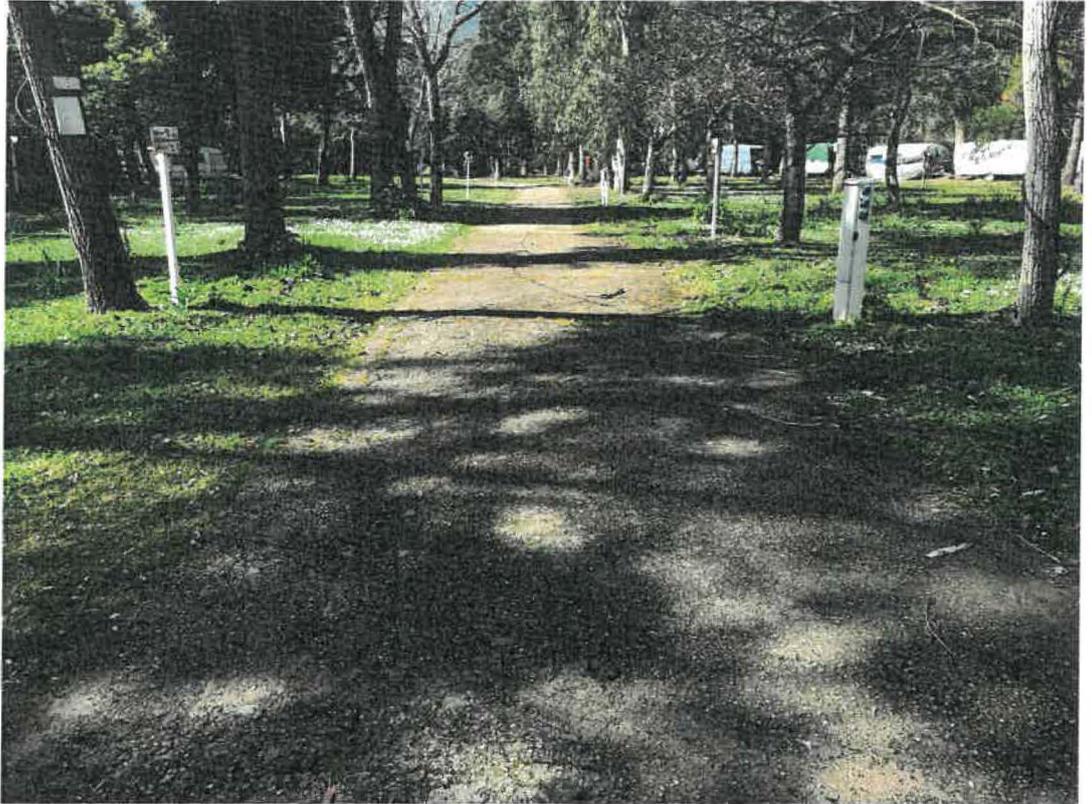
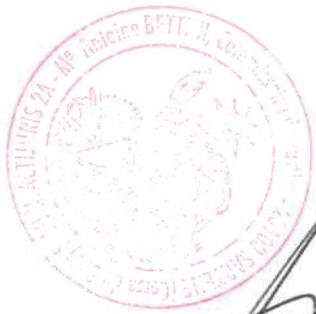
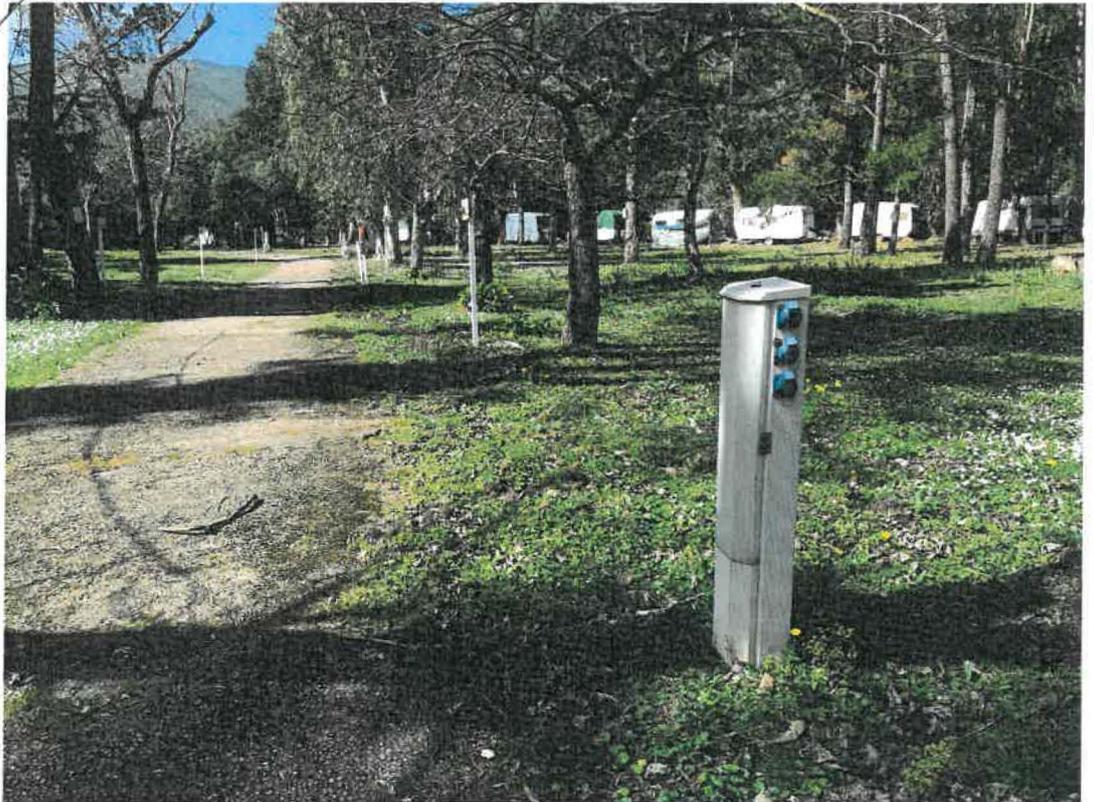
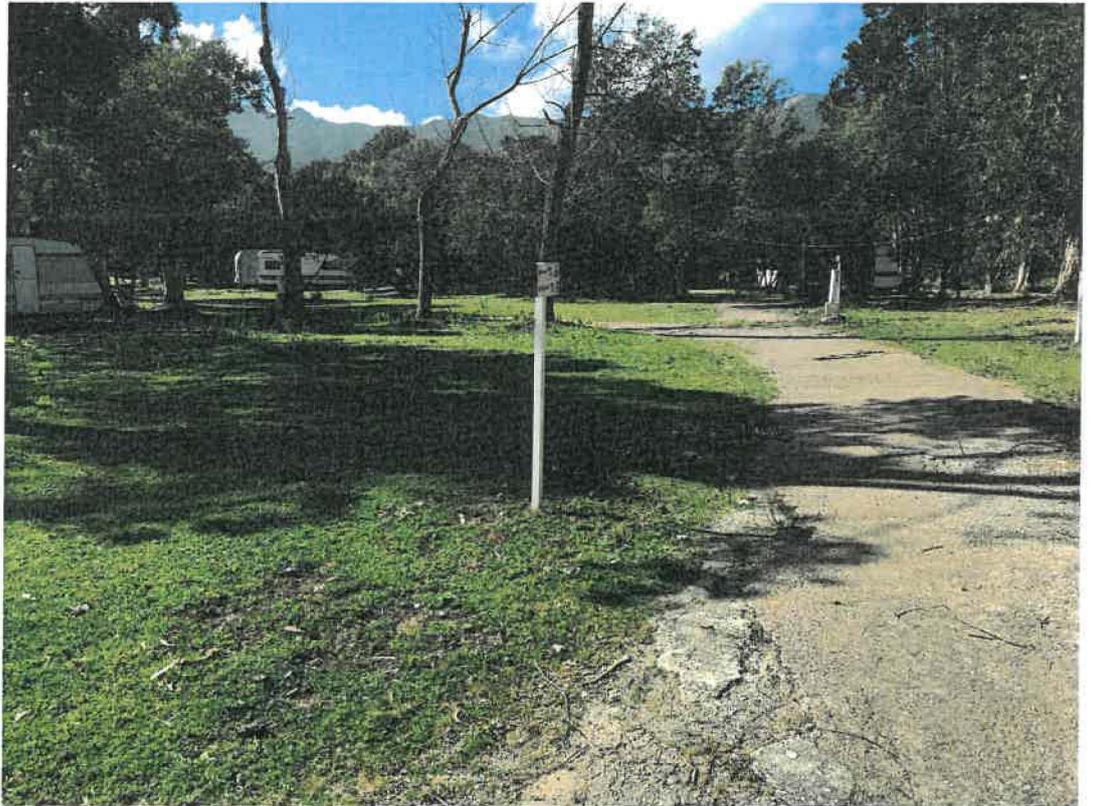
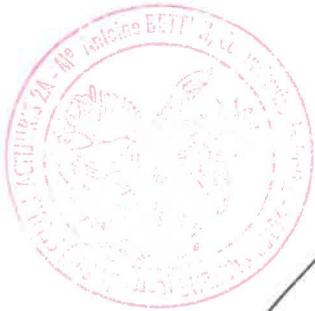
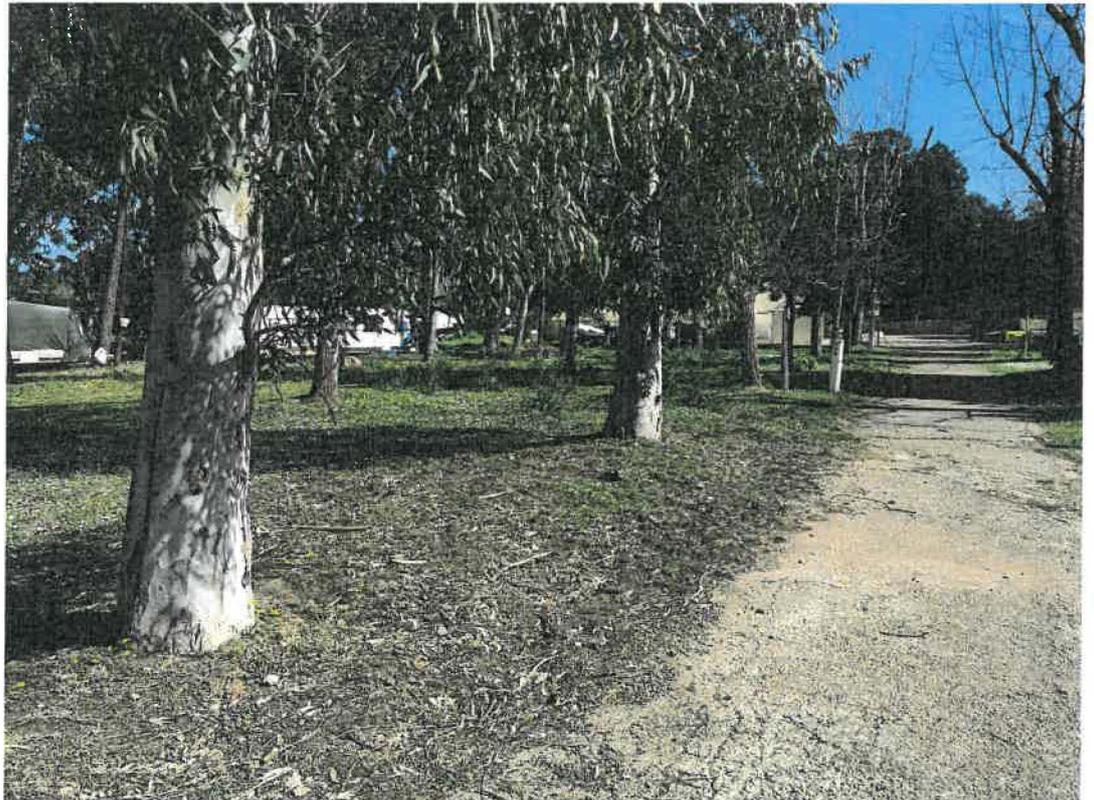
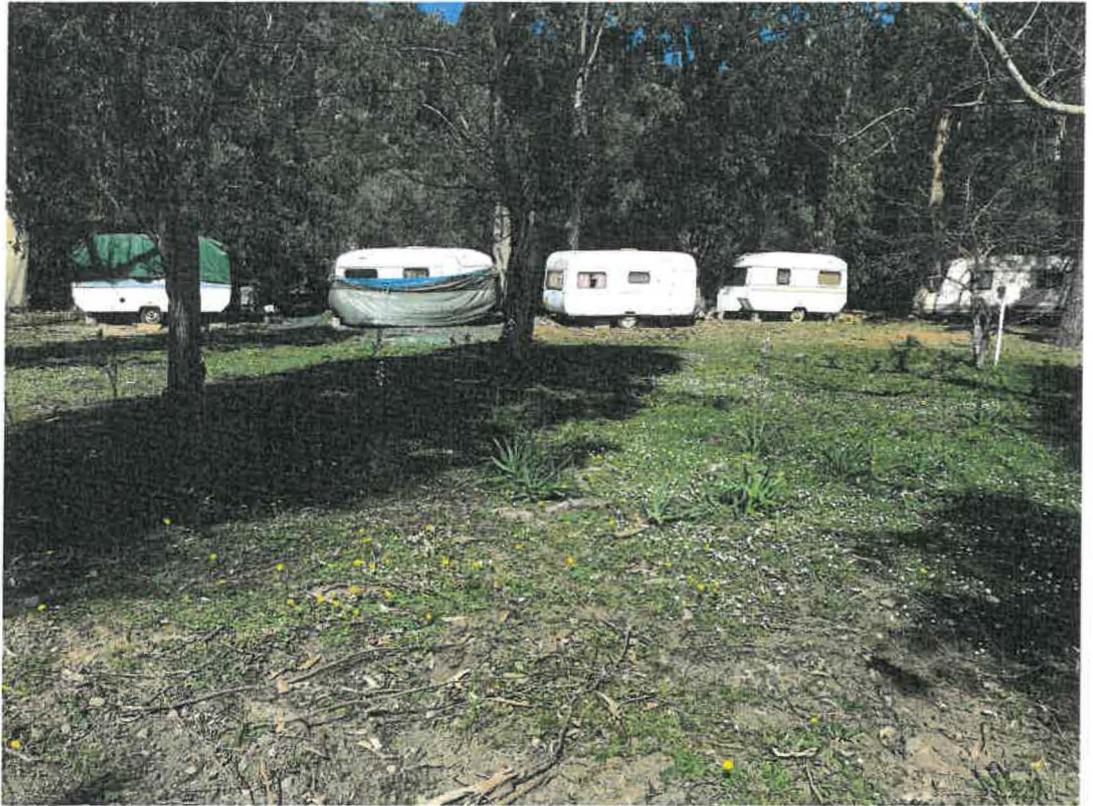
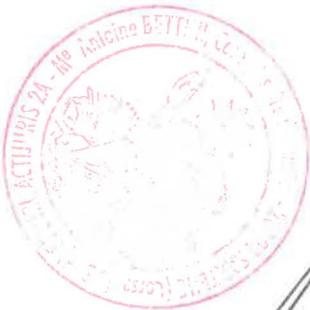
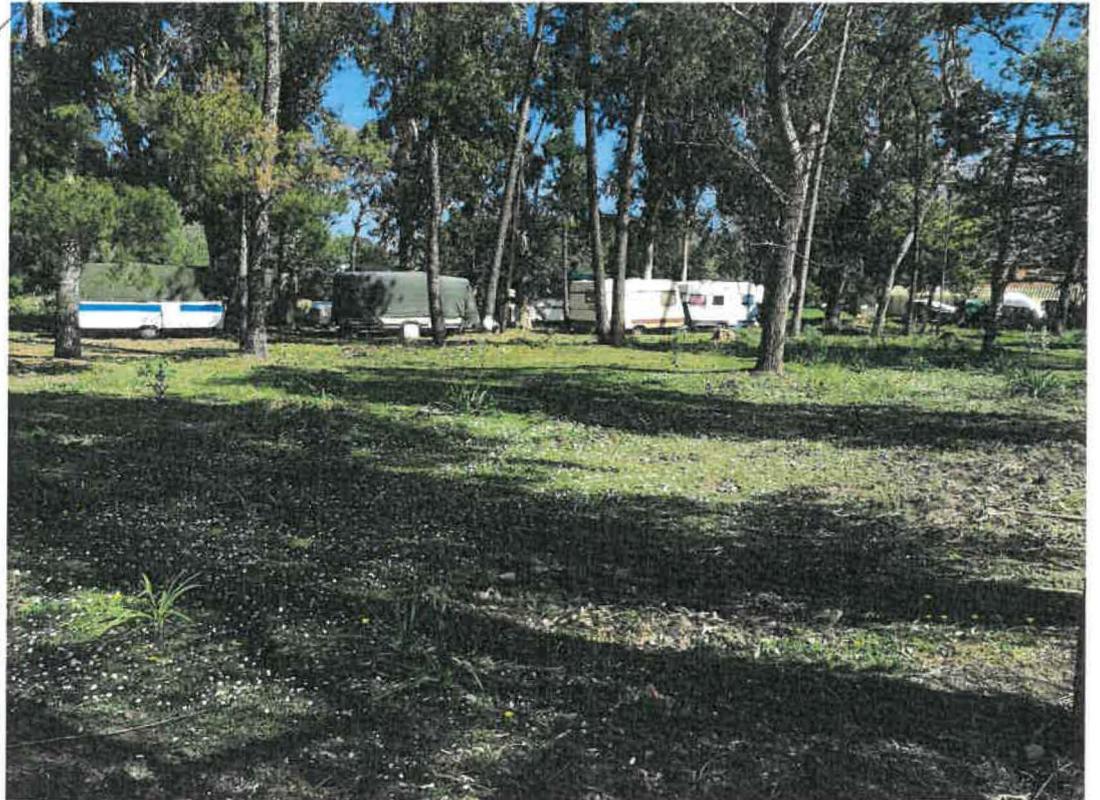
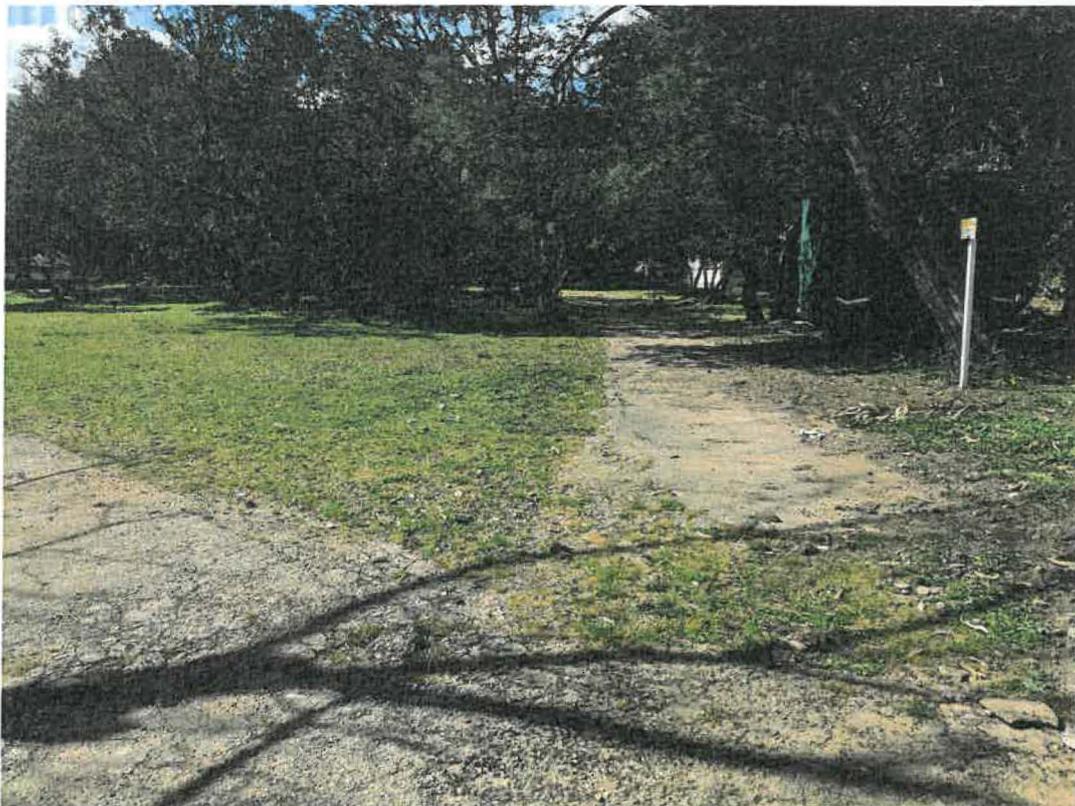
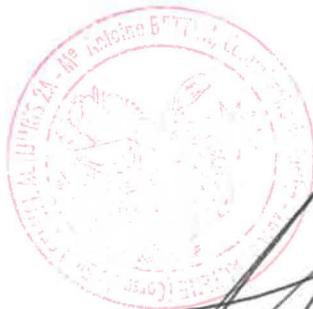
La superficie dédiée au camping et camping-cars est relativement entretenue et équipée des accès aux réseaux d'eau et d'électricité requis ainsi que des équipements de sécurité et signalétiques élémentaires. Les voies qui donne accès aux différentes zones et espaces sont en béton, carrossables et propres (**photos n°48 à n°68**) ;

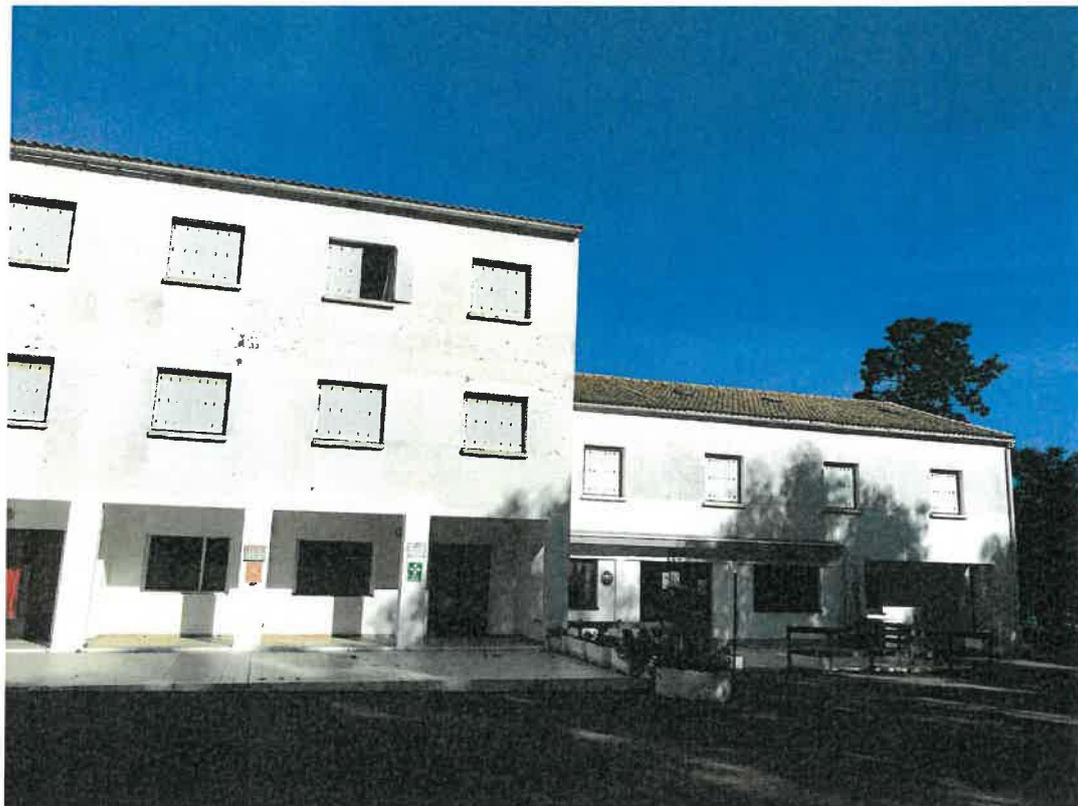
Photo n°71

Ces immeubles laissent voir des façades défraîchies et dont le revêtement est écaillé et faïencé. Les menuiseries visibles en façades sont en mauvais état, tel que décrits pour les chambres, dépendances et appartements ci-après décrits. Il en des mêmes des parvis de ces deux immeubles qui laissent voir deux couleurs de carrelage différente, lesdits carrelage étant , notamment sur l'extrémité desdits parvis en mauvais état (**photos n°69 à n°80**) ;

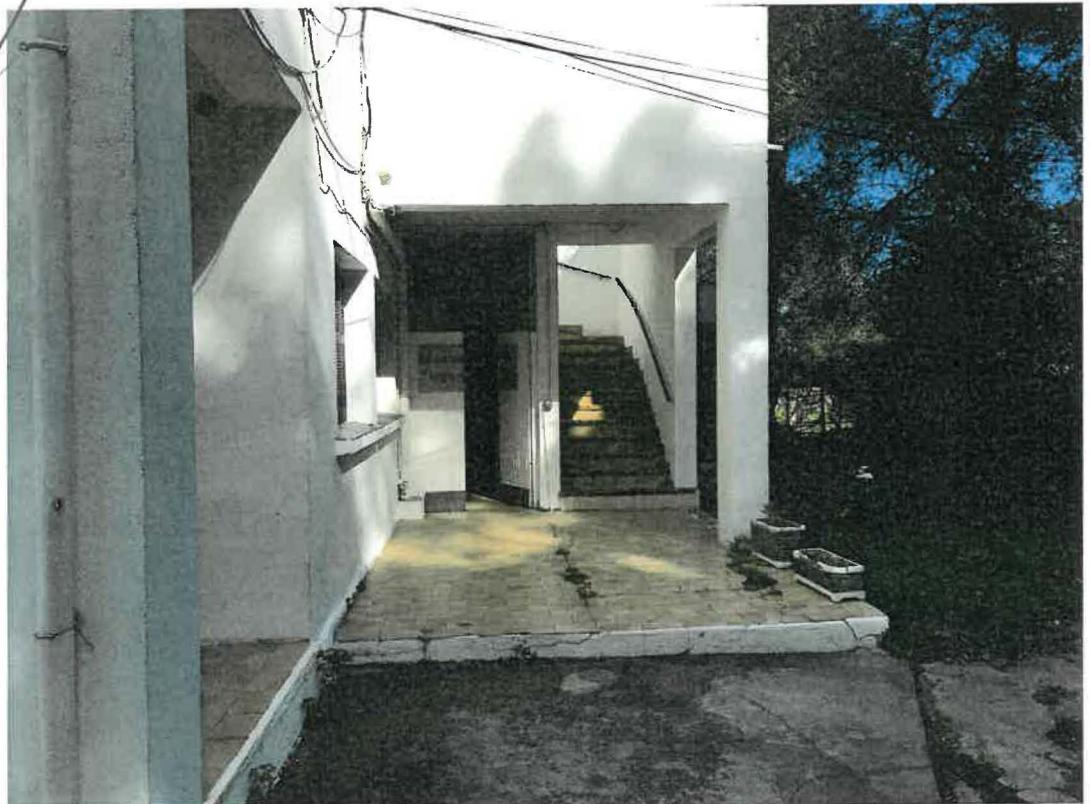
Photo n°81

Le premier immeuble est réparti comme suit (**photos n°81 à n°109**):
