**ACTE  
D'HUISSIER  
DE  
JUSTICE**

**PROCES VERBAL DE DESCRIPTION**

3115 Strada di e Piane

20230 CANALE-DI-VERDE

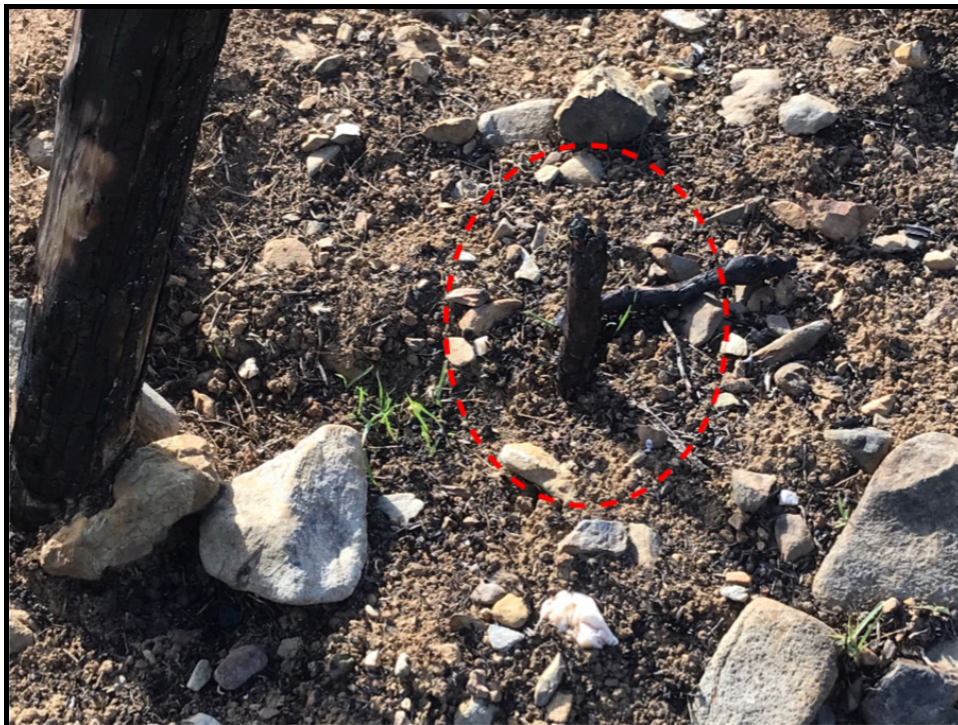
Photographie n°34. Présences de ceppes de vigne calcinés

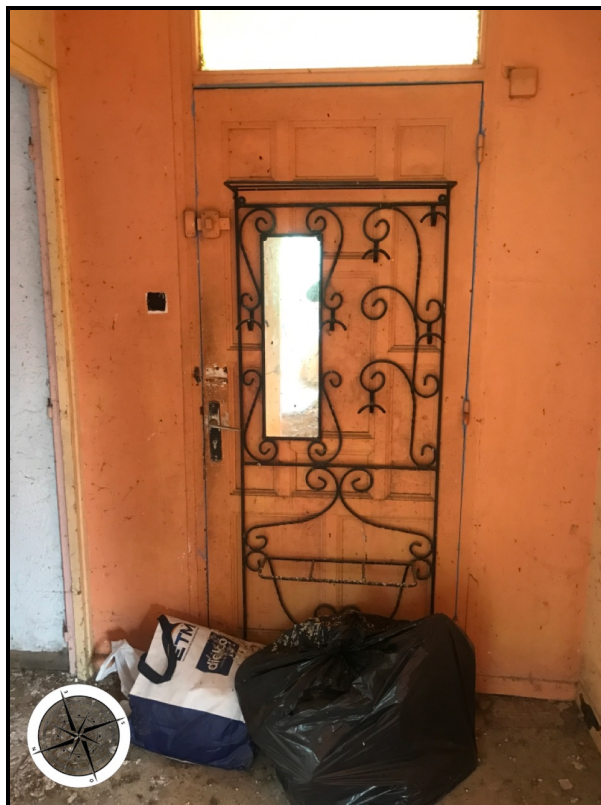
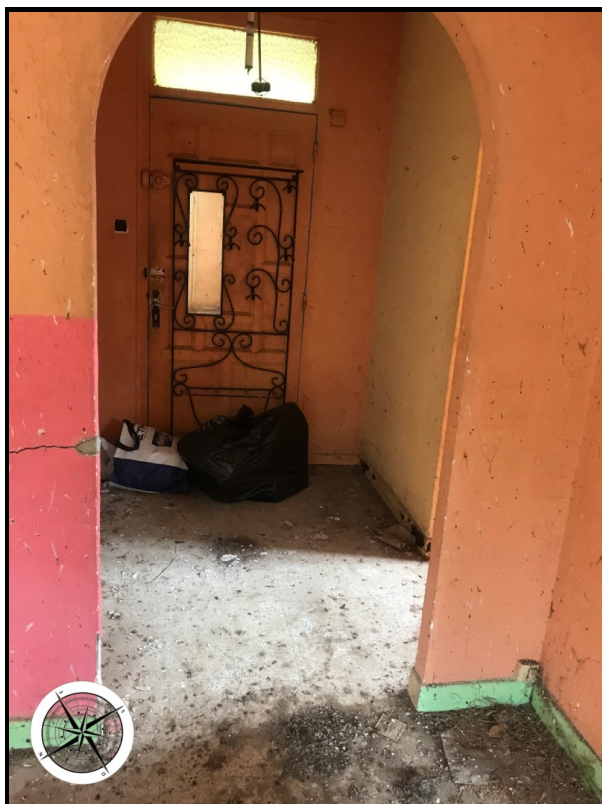
L'**accès** s'effectue par une porte d'entrée hors d'usage, de couleur orange, ouverture battant simple, avec une poignée à bec de cane en métal.

Le **bâti** est en moellons jointoyés au ciment en mauvais état. Sous toutes réserves car cela mériterait un démontage ou carottage ce pourquoi nous ne sommes ni autorisés ni équipés;

Le **sol** est recouvert de carrelage en mauvais état, de couleur blanche, en ciment peint, en forme de dalle. De type granito

Les **plinthes** sont en carrelage hors d'usage.

Les **murs** sont recouverts d'enduit hors d'usage, bicolore.

Le **plafond** est recouvert de crépis peint hors d'usage, de couleur blanche, lustre.

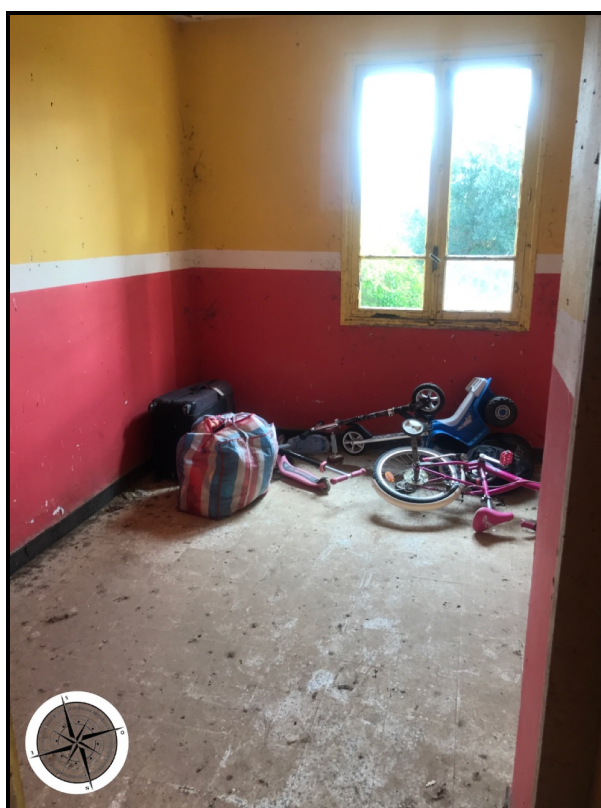
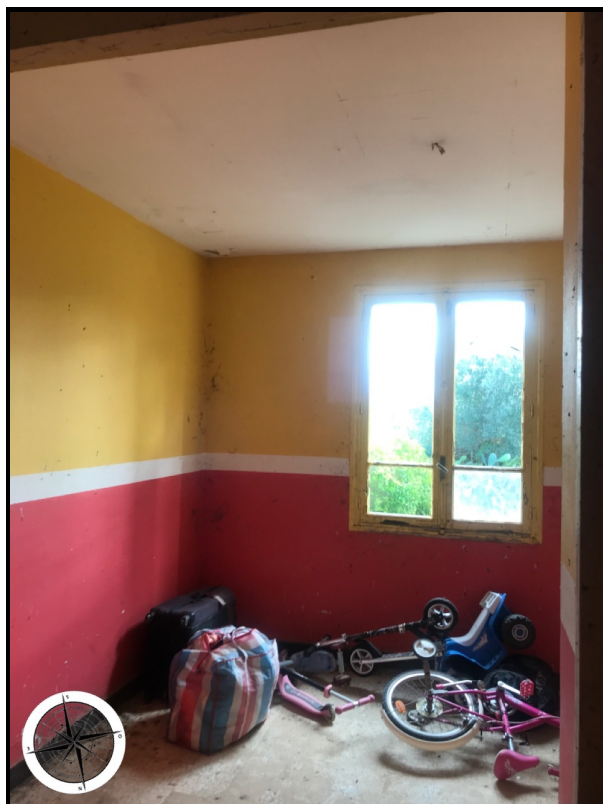
**L'accès** s'effectue par une porte d'entrée hors d'usage, de couleur orange, ouverture battant simple, avec une poignée à bec de cane en métal.

Le **bâti** est en moellons jointoyés au ciment en mauvais état. Sous toutes réserves car cela mériterait un démontage ou carottage ce pourquoi nous ne sommes ni autorisés ni équipés;

Le **sol** est recouvert de carrelage en mauvais état, de couleur blanche, en ciment peint, en forme de dalle. De type granito

Les **plinthes** sont en carrelage hors d'usage.

Les **murs** sont recouverts d'enduit hors d'usage, bicolore.

Le **plafond** est recouvert de crépis peint hors d'usage, de couleur blanche, lustre.

**L'éclairage naturel** de la pièce est assuré par une fenêtre hors d'usage, de couleur jaune, sans coffrage, ouverture battant double, châssis bois, simple vitrage, volet à double battants en bois.

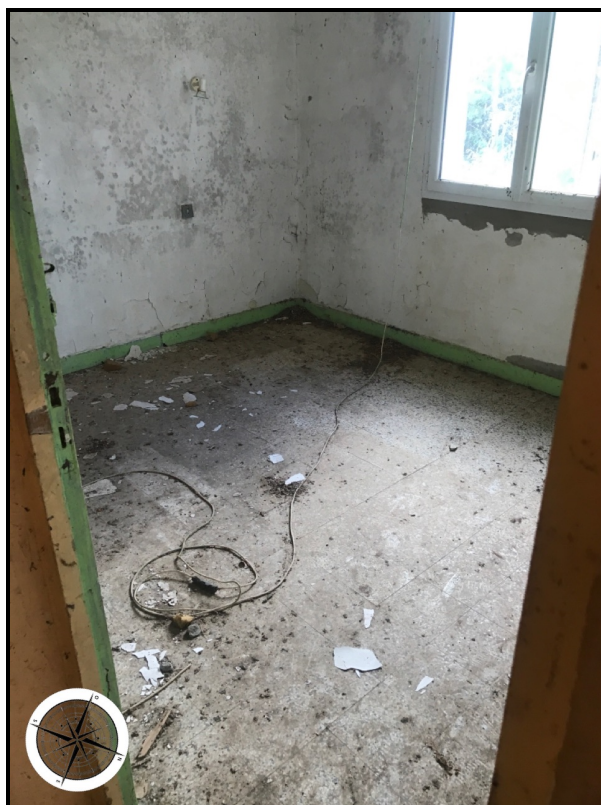
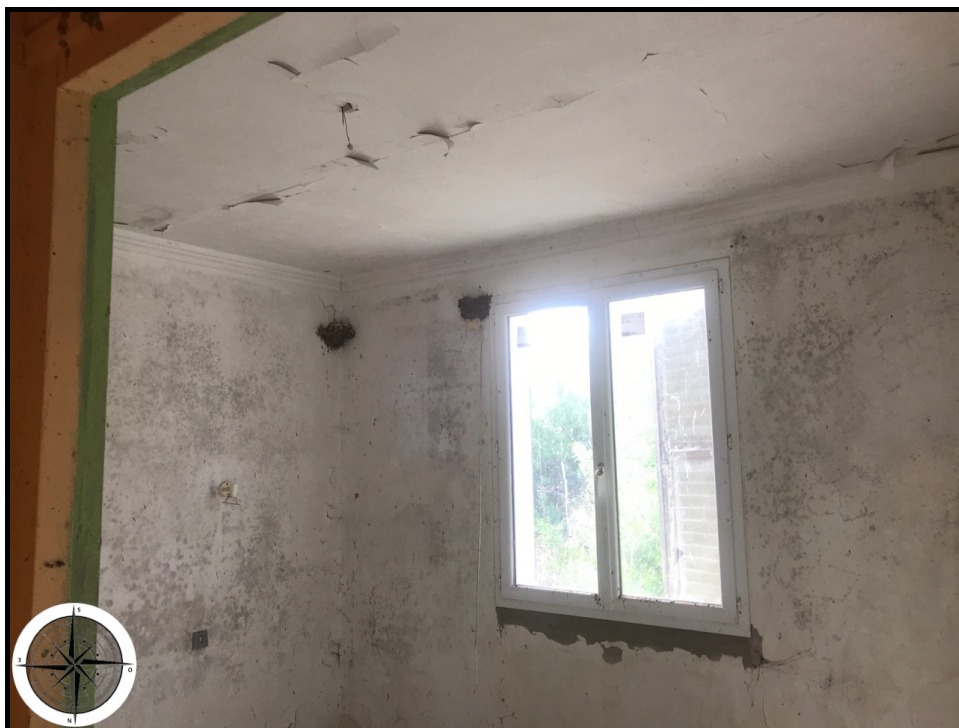
**L'accès** s'effectue par une porte d'entrée hors d'usage, de couleur orange, ouverture battant simple, avec une poignée à bec de cane en métal.

Le **bâti** est en moellons jointoyés au ciment en mauvais état. Sous toutes réserves car cela mériterait un démontage ou carottage ce pourquoi nous ne sommes ni autorisés ni équipés;

Le **sol** est recouvert de carrelage en mauvais état, de couleur blanche, en ciment peint, en forme de dalle. De type granito

Les **plinthes** sont en carrelage hors d'usage.

Les **murs** sont recouverts d'enduit hors d'usage, bicolore.

Le **plafond** est recouvert de crépis peint hors d'usage, de couleur blanche, lustre.

**L'éclairage naturel** de la pièce est assuré par une fenêtre hors d'usage, de couleur jaune, sans coffrage, ouverture battant double, châssis bois, simple vitrage, volet à double battants en bois.

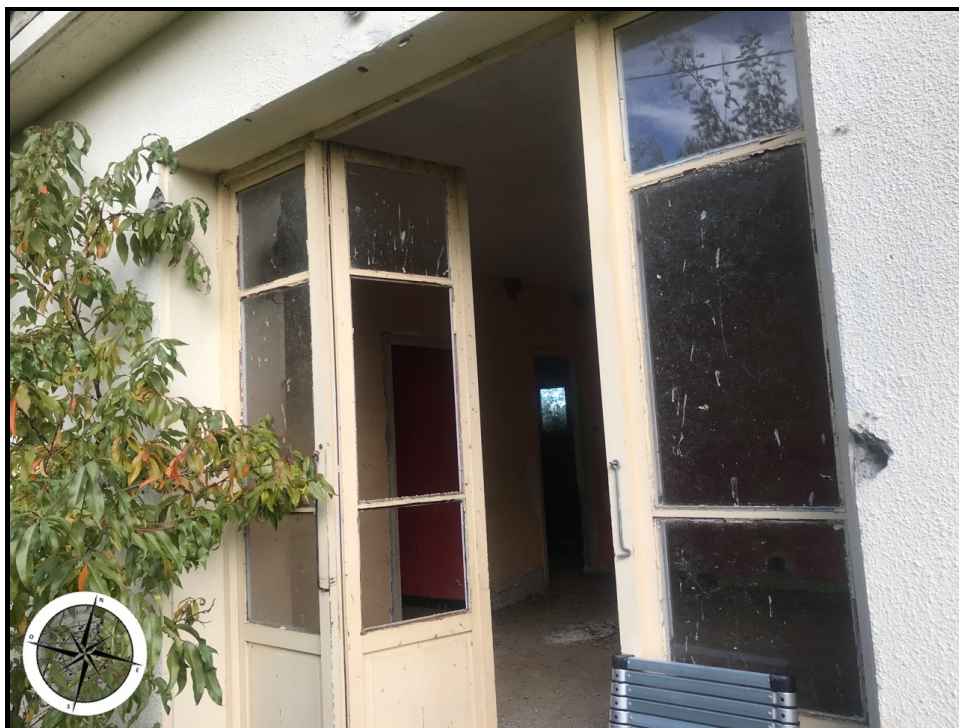
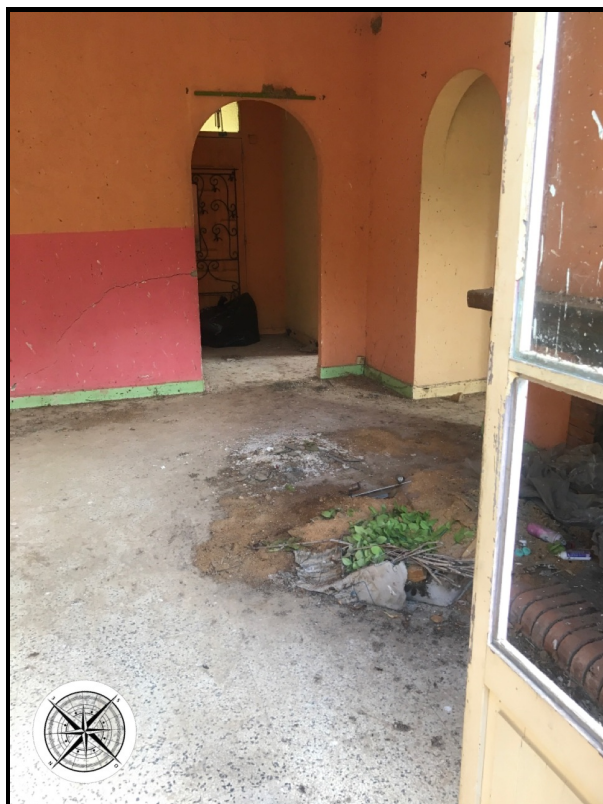
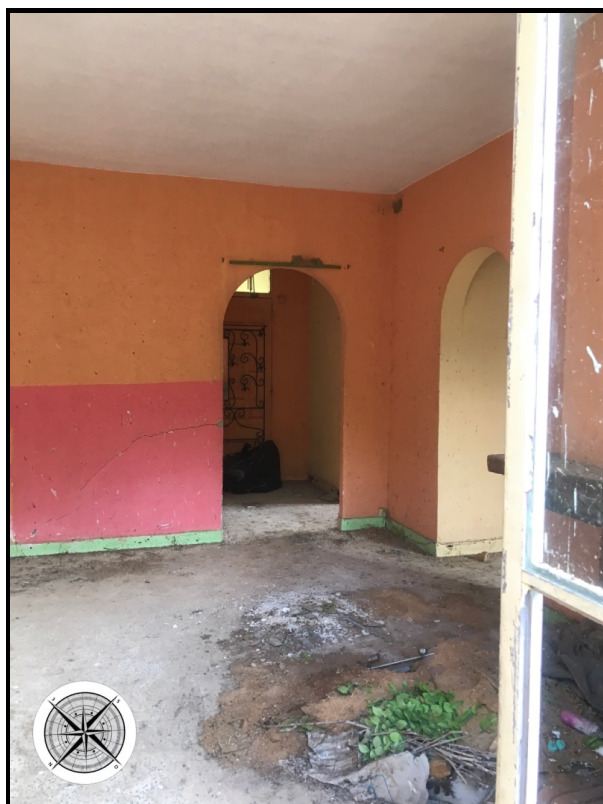
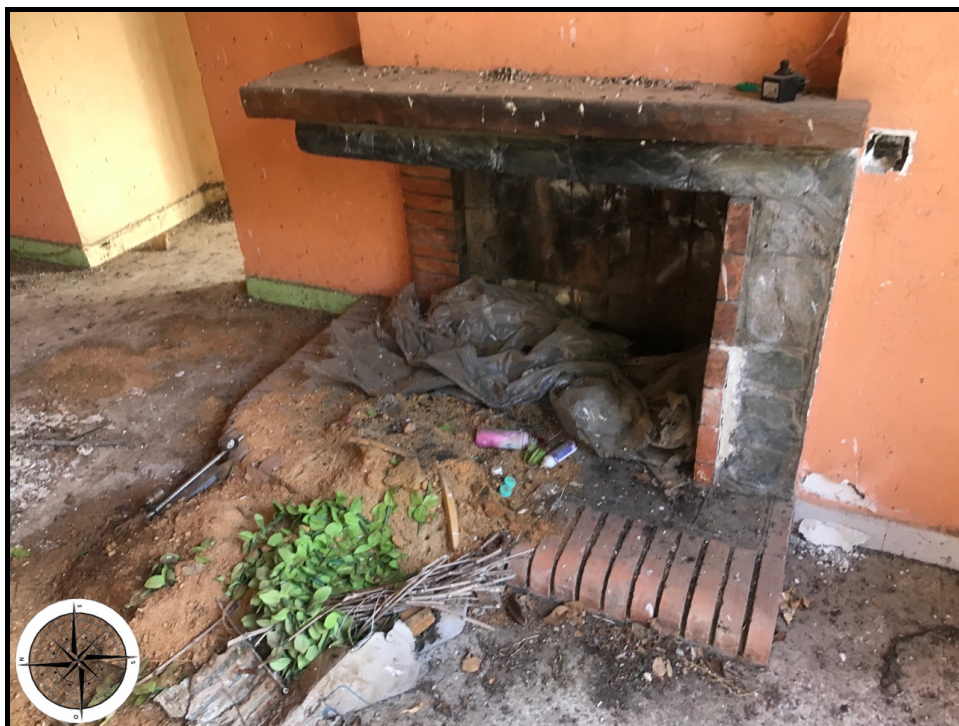
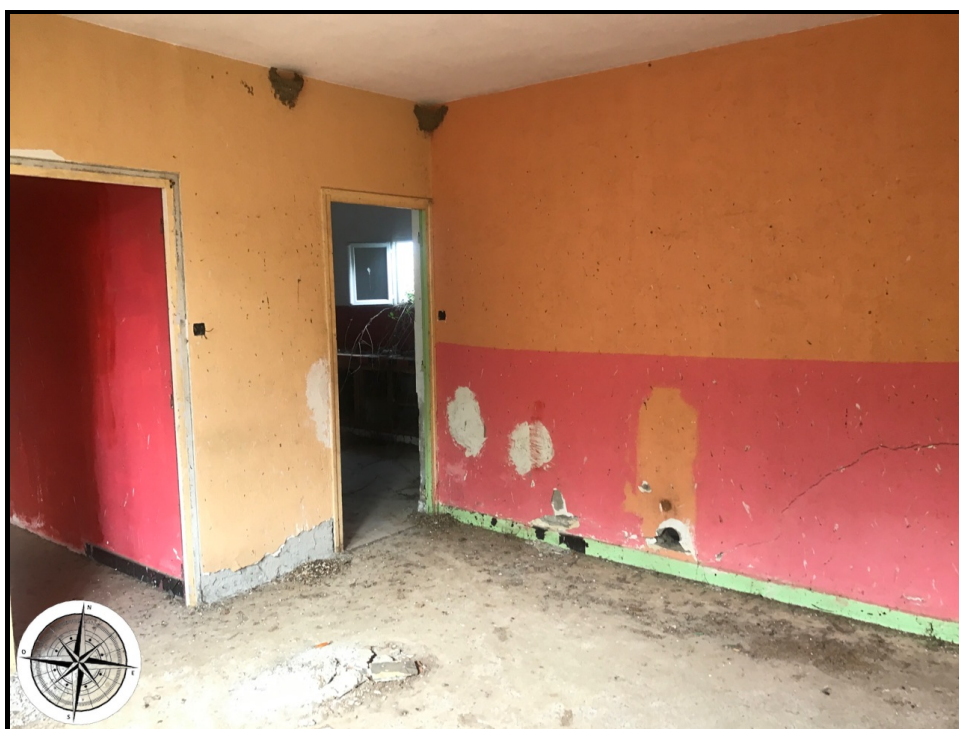
Les **plinthes** sont en carrelage hors d'usage.

- une cheminée hors d'usage (un bandeau hors d'usage, un conduit hors d'usage )

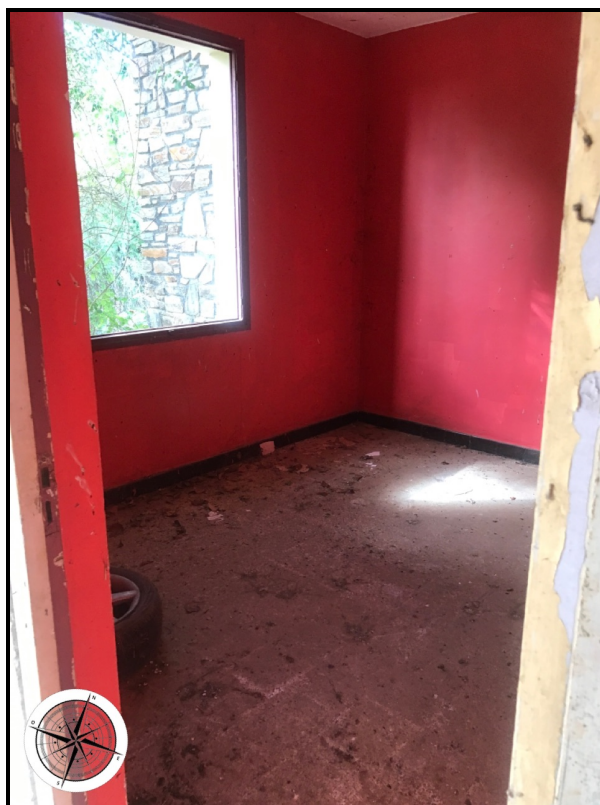
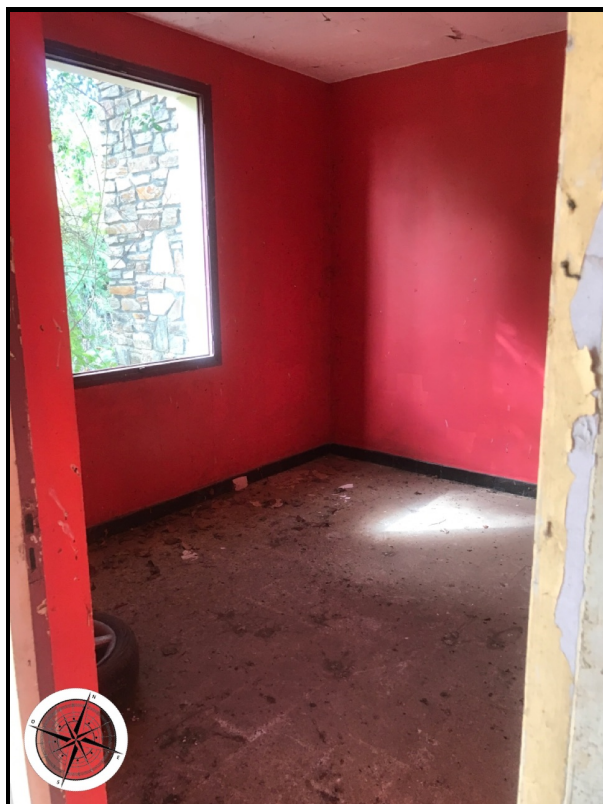
Le **plafond** est recouvert de crépis peint hors d'usage, de couleur blanche, lustre.

**L'éclairage naturel** de la pièce est assuré par une fenêtre hors d'usage, sans coffrage, châssis bois. Huisseries arrachées

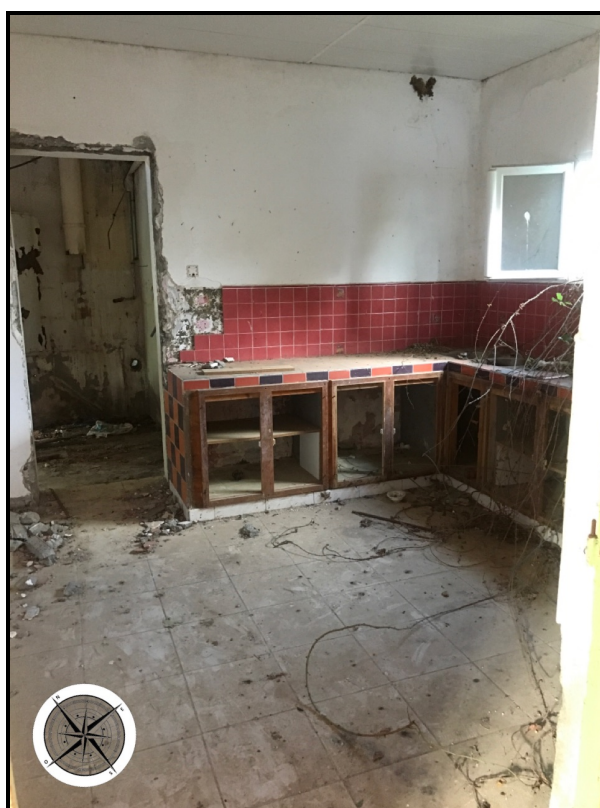
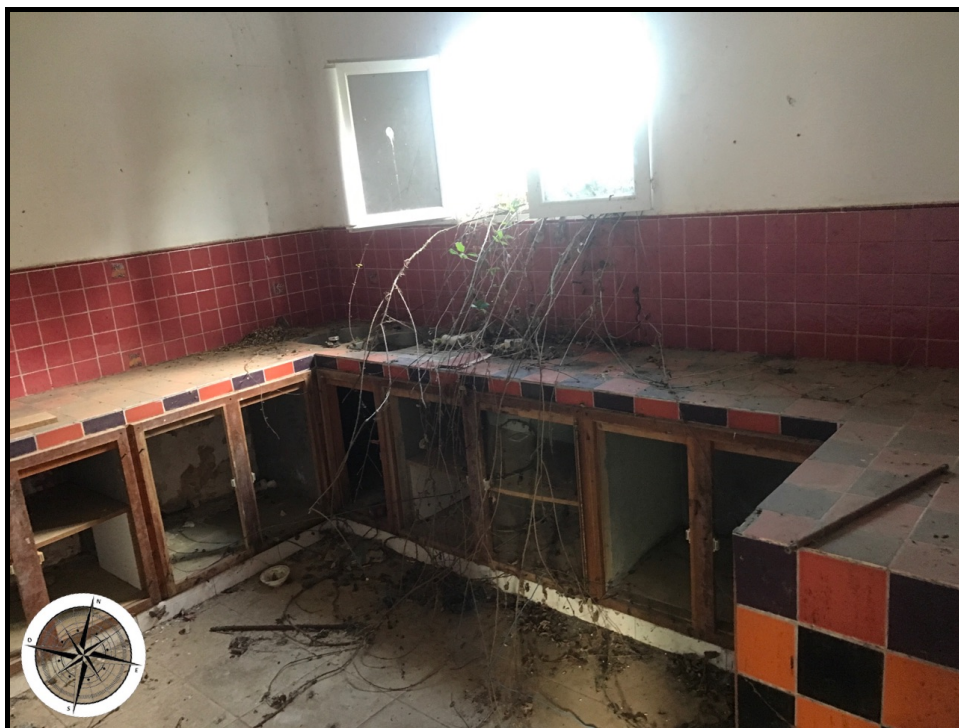
Le **plafond** est recouvert de crépis peint hors d'usage, de couleur blanche, lustre.

**L'éclairage naturel** de la pièce est assuré par une fenêtre hors d'usage, sans coffrage, châssis bois. Huisseries arrachées

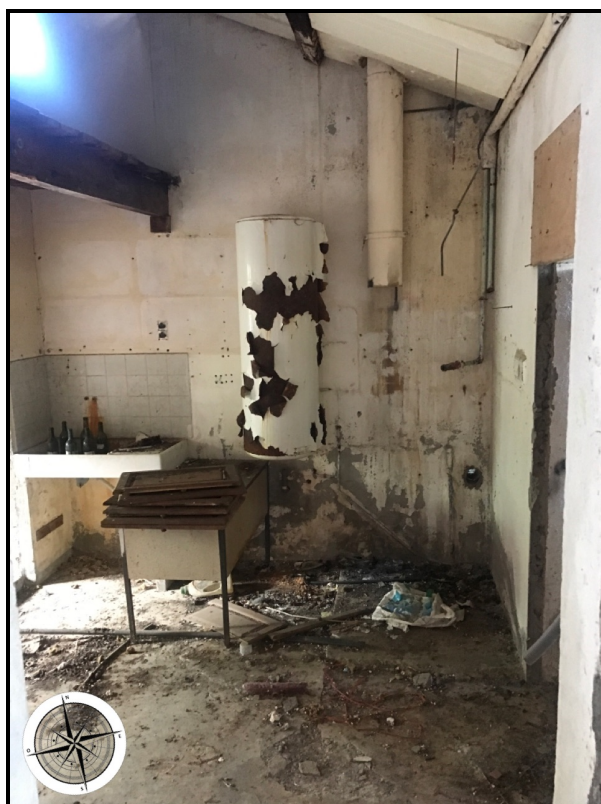
Photographie n°55. Vu generale : état du garage

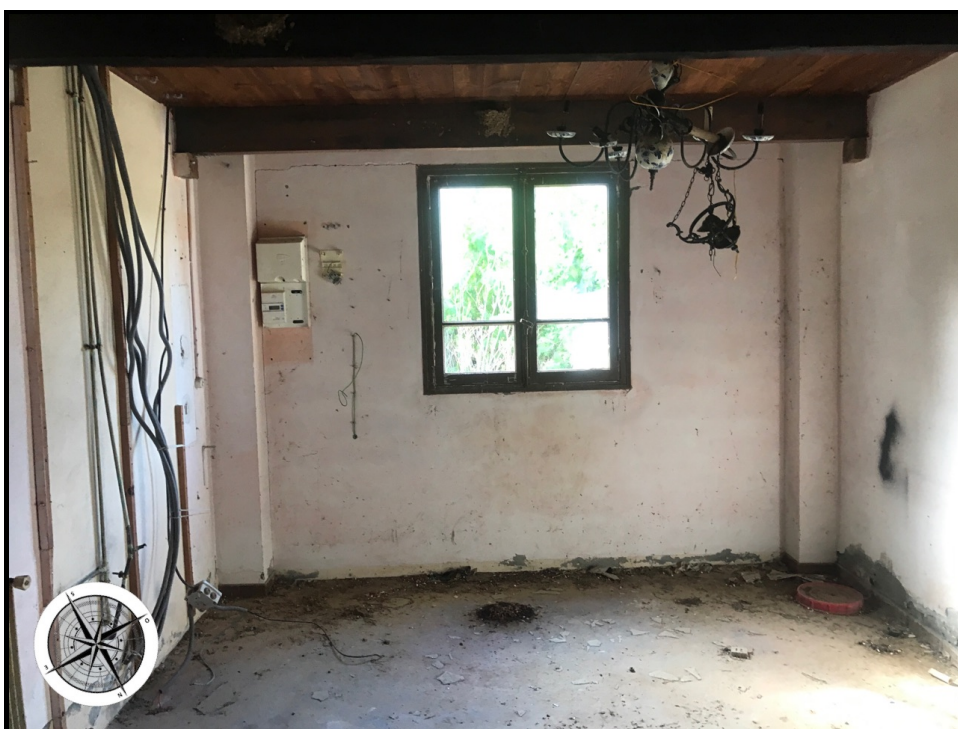
Photographie n°61. Vu generale : état du garage

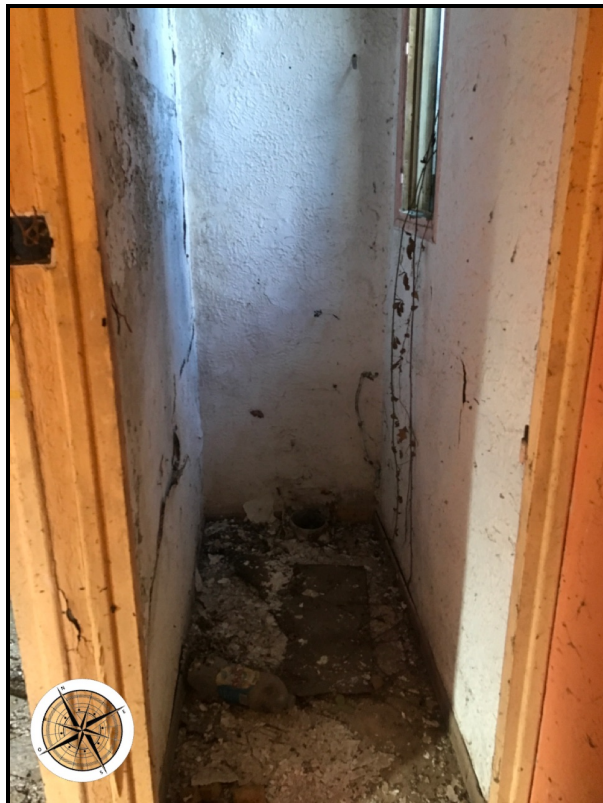
**L'accès** s'effectue par une porte d'entrée hors d'usage, de couleur orange, ouverture battant simple, avec une poignée à bec de cane en métal.

Le **bâti** est en moellons jointoyés au ciment en mauvais état. Sous toutes réserves car cela mériterait un démontage ou carottage ce pourquoi nous ne sommes ni autorisés ni équipés;

Le **sol** est recouvert de carrelage en mauvais état, de couleur blanche, en céramique, en forme de dalle. De type granito

Les **plinthes** sont en carrelage hors d'usage.

Les **murs** sont recouverts d'enduit hors d'usage, bicolore.

Le **plafond** est recouvert de crépis peint hors d'usage, de couleur blanche, lustre.

**L'éclairage naturel** de la pièce est assuré par une fenêtre hors d'usage, de couleur beige, sans coffrage, ouverture battant simple, châssis bois, volet à double battants en bois. Huisseries arrachées

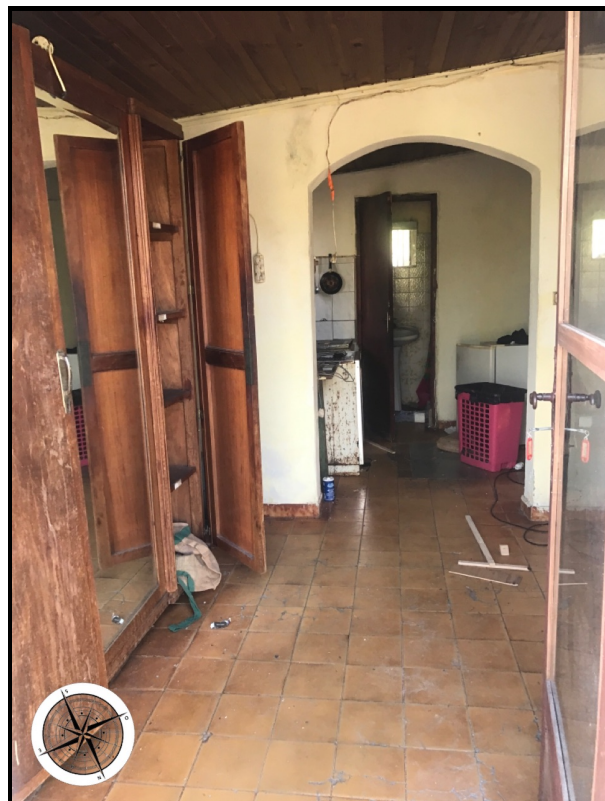
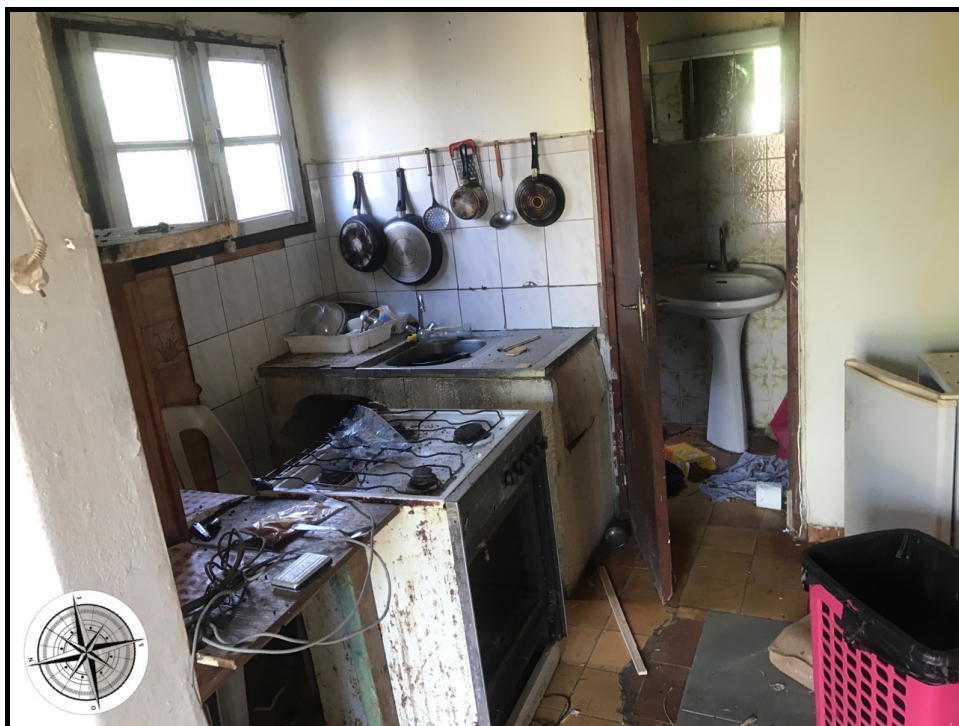
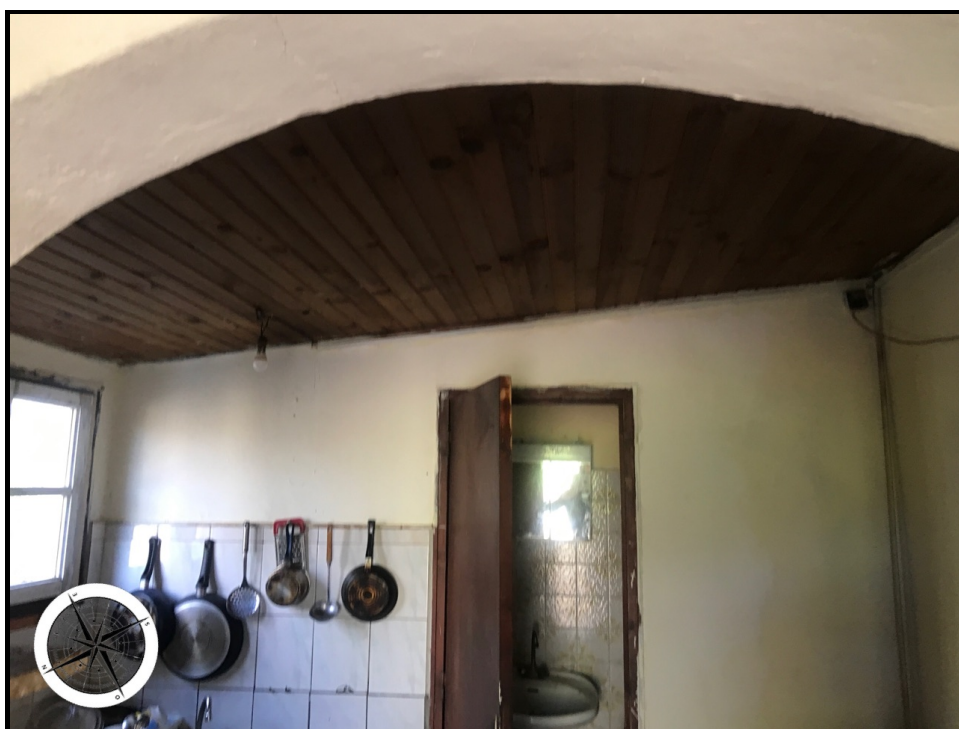
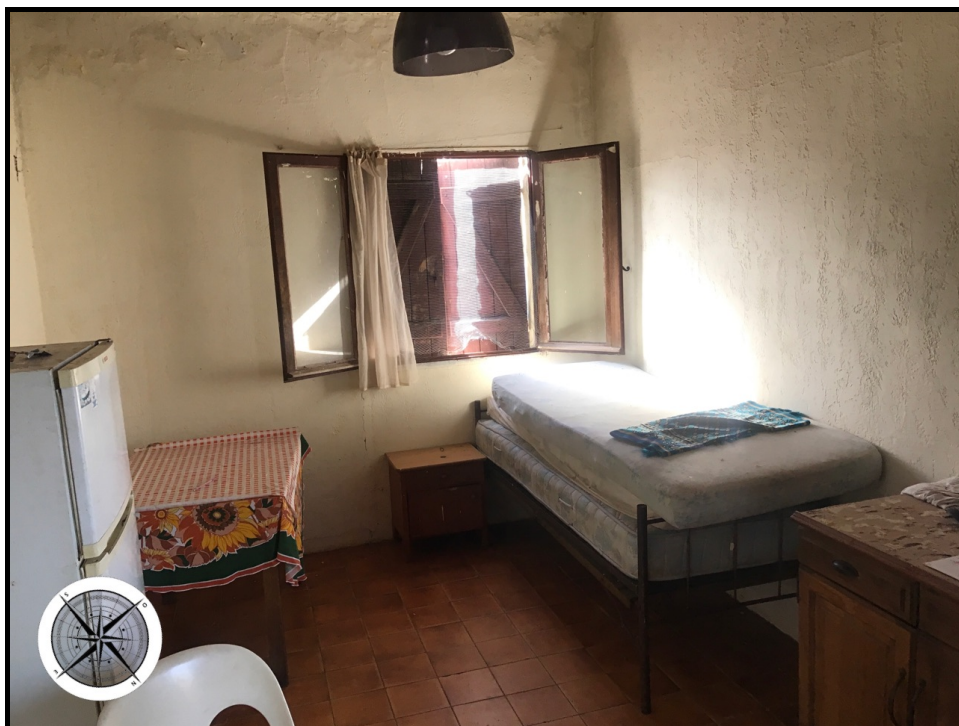
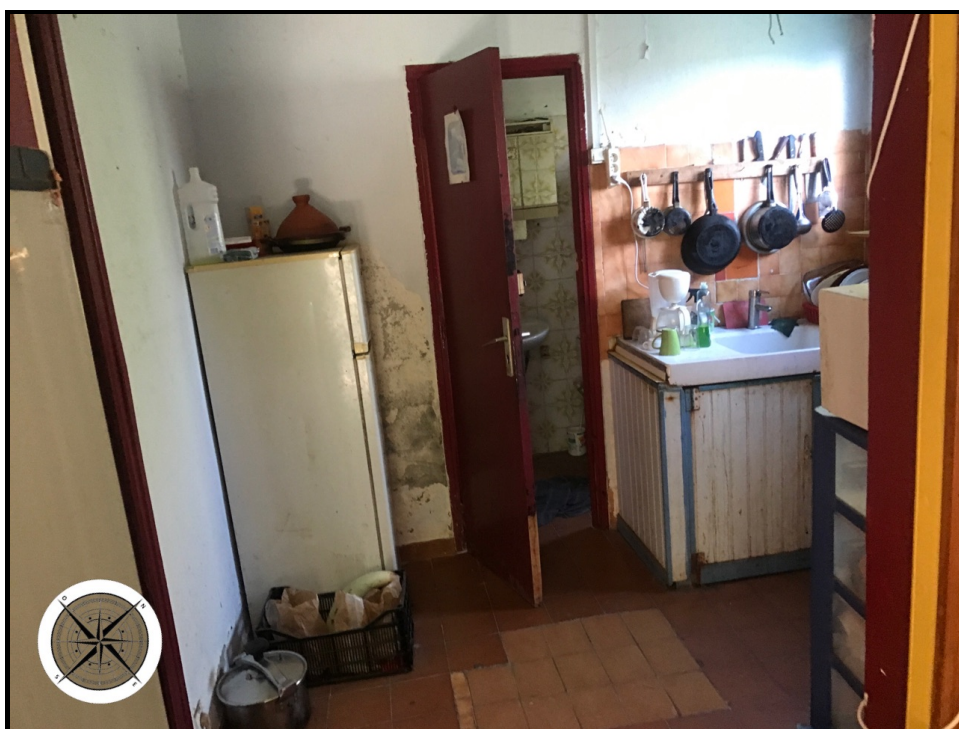
**L'accès** s'effectue par une porte d'entrée en mauvais état, de couleur marron, ouverture battant simple, avec une poignée à bec de cane en métal, extérieur à l'état brut, intérieur à l'état brut, serrure monopoint. Porte vitrée fermant par volet simple battant

Le **bâti** est en moellons jointoyés au ciment en mauvais état. Sous toutes réserves: impossible de déterminer la structure de manière précise: pour cela n'étant ni mandaté, ni autorisé, ni équipé;

Le **sol** est recouvert de carrelage en mauvais état, de couleur orange, en céramique, en forme de pavés.

Les **plinthes** sont en carrelage hors d'usage.

Les **murs** sont recouverts de peinture hors d'usage, de couleur blanche.

Le **plafond** est recouvert de lambris en bois en mauvais état, de couleur marron, lustre, avec ampoules.

La pièce comprend des cloisons: structure indéterminée: hors d'usage.

**L'éclairage naturel** de la pièce est assuré par une fenêtre en mauvais état, de couleur marron, avec coffrage, ouverture battant double, châssis bois, simple vitrage, volet à double battants en bois.

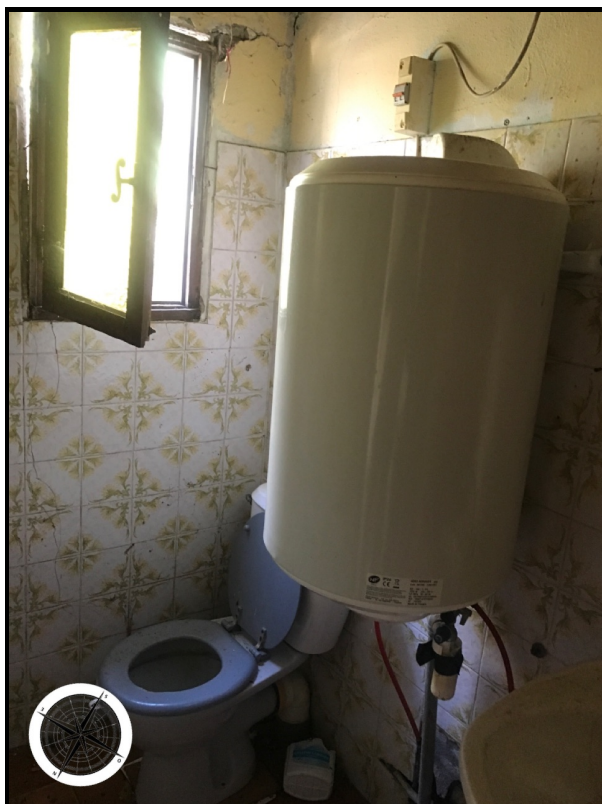
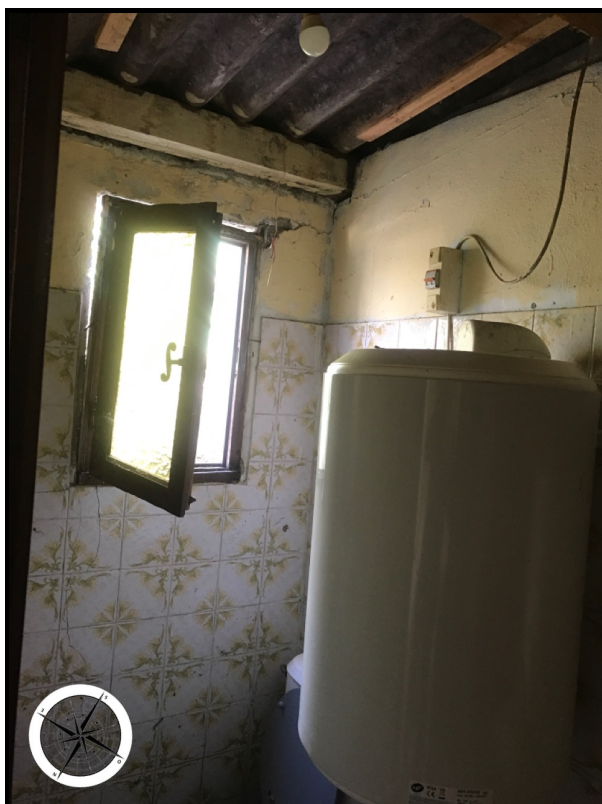
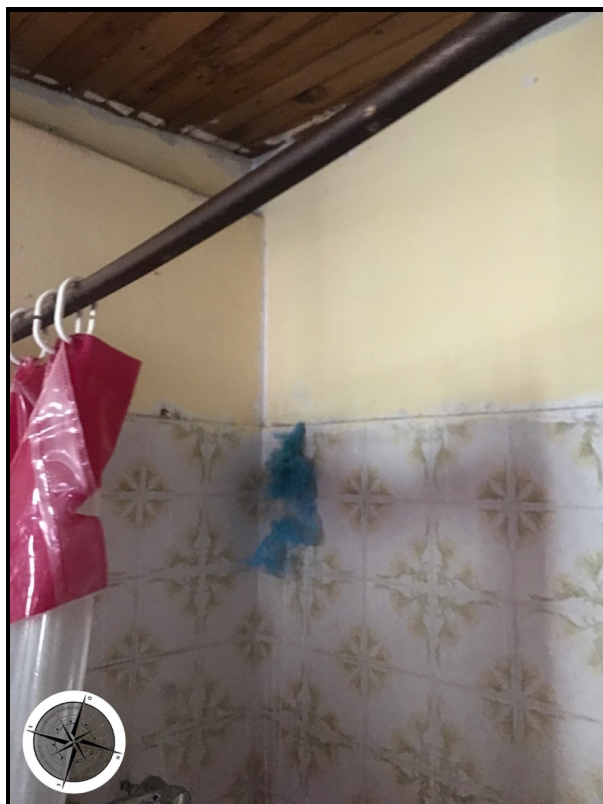
**L'accès** s'effectue par une porte d'entrée en mauvais état, de couleur marron, ouverture battant simple, avec une poignée à bec de cane en métal, extérieur à l'état brut, intérieur à l'état brut, serrure monopoint. Porte vitrée fermant par volet simple battant

Le **bâti** est en moellons jointoyés au ciment en mauvais état. Sous toutes réserves: impossible de déterminer la structure de manière précise: pour cela n'étant ni mandaté, ni autorisé, ni équipé;

Le **sol** est recouvert de carrelage en mauvais état, de couleur orange, en céramique, en forme de pavés.

Les **plinthes** sont en carrelage hors d'usage.

Les **murs** sont recouverts de peinture hors d'usage, de couleur blanche.

Le **plafond** est recouvert de lambris en bois en mauvais état, de couleur marron, lustre, avec ampoules.

La pièce comprend des cloisons: structure indéterminée: hors d'usage.

**L'éclairage naturel** de la pièce est assuré par une fenêtre en mauvais état, de couleur marron, avec coffrage, ouverture battant simple, châssis bois, simple vitrage, volet à double battants en bois.

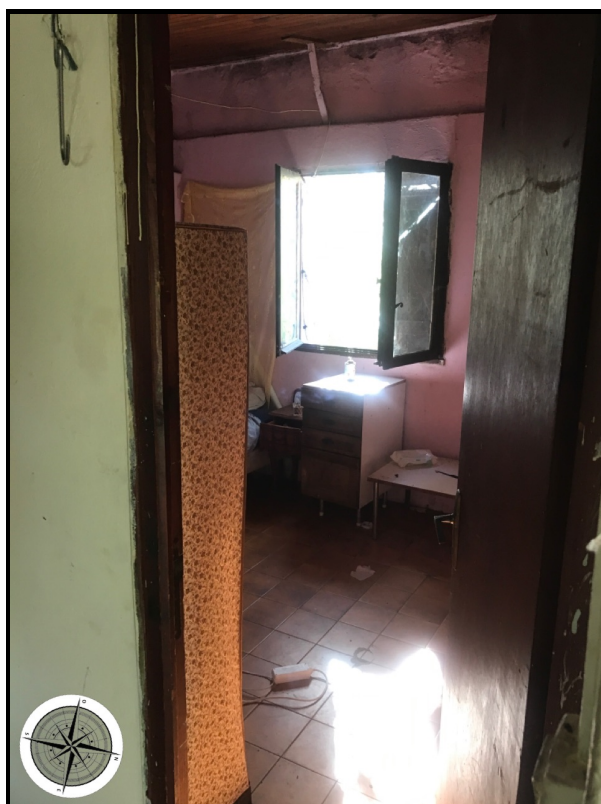
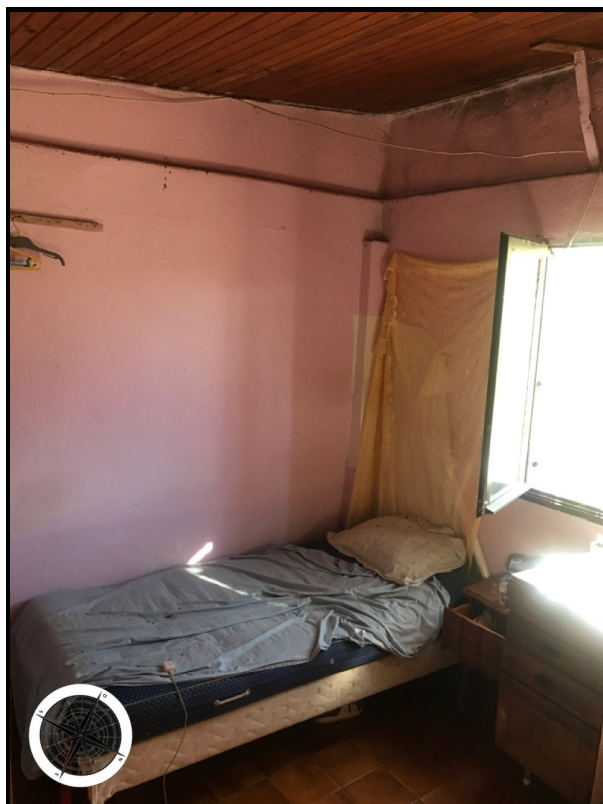
**L'accès** s'effectue par une porte d'entrée en mauvais état, de couleur marron, ouverture battant simple, avec une poignée à bec de cane en métal, extérieur à l'état brut, intérieur à l'état brut, serrure monopoint. Porte vitrée fermant par volet simple battant

Les **plinthes** sont en carrelage hors d'usage.

La pièce comprend des cloisons: structure indéterminée: hors d'usage.

**L'éclairage naturel** de la pièce est assuré par une fenêtre en mauvais état, de couleur marron, avec coffrage, ouverture battant double, châssis bois, simple vitrage, volet à double battants en bois.

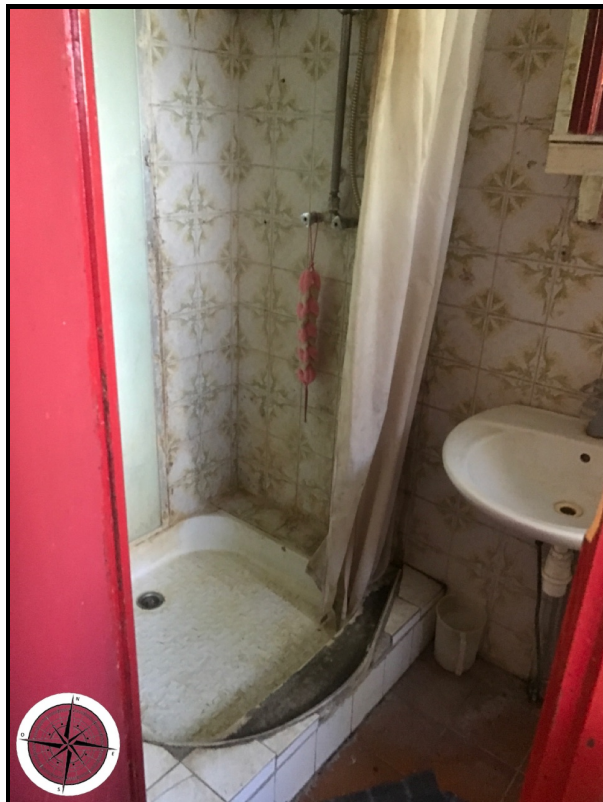
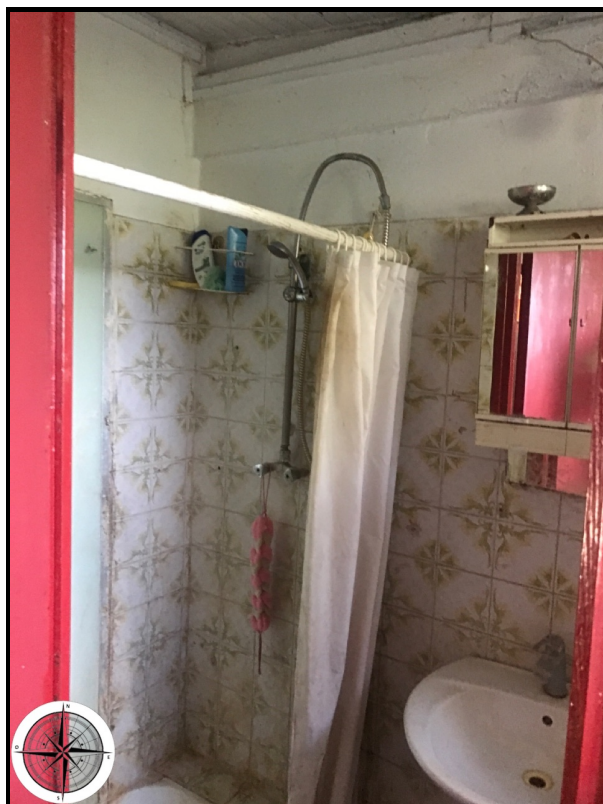
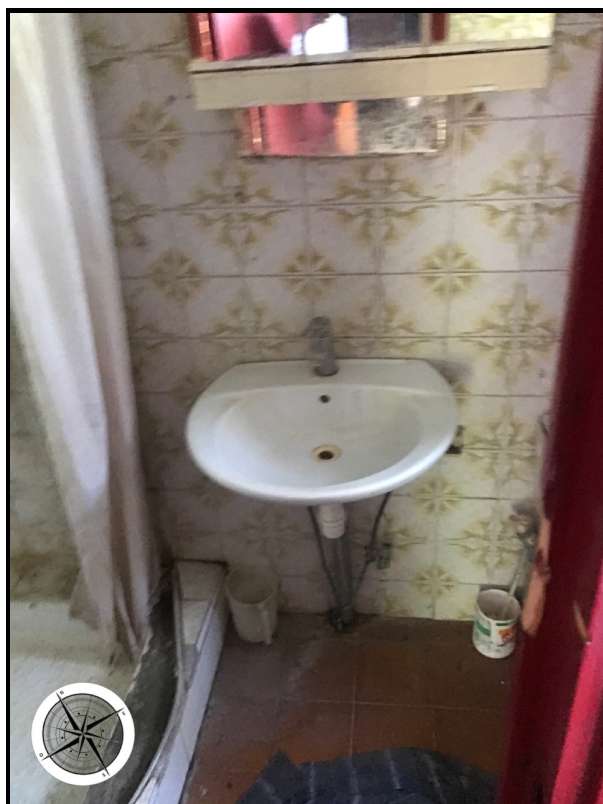
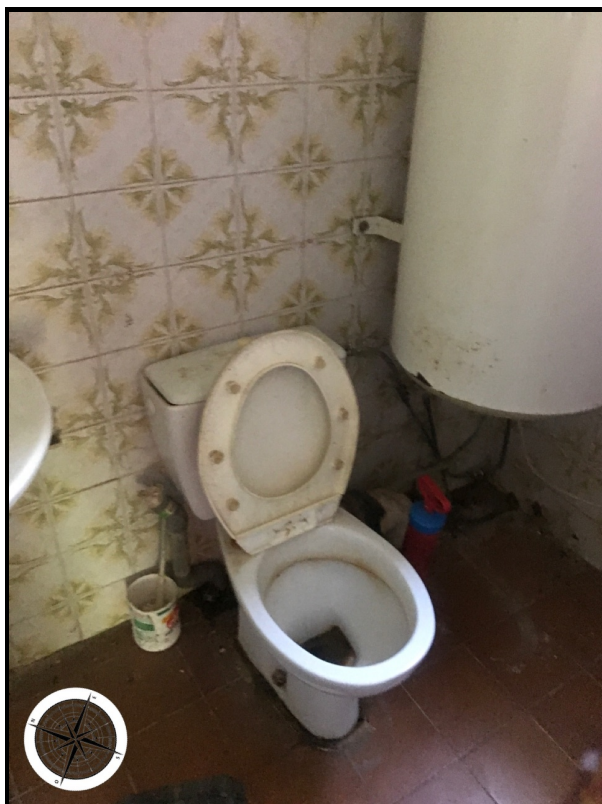
La pièce comprend des cloisons: structure indéterminée: hors d'usage.

**L'éclairage naturel** de la pièce est assuré par une fenêtre en mauvais état, de couleur marron, avec coffrage, ouverture battant double, châssis bois, simple vitrage, volet à double battants en bois.

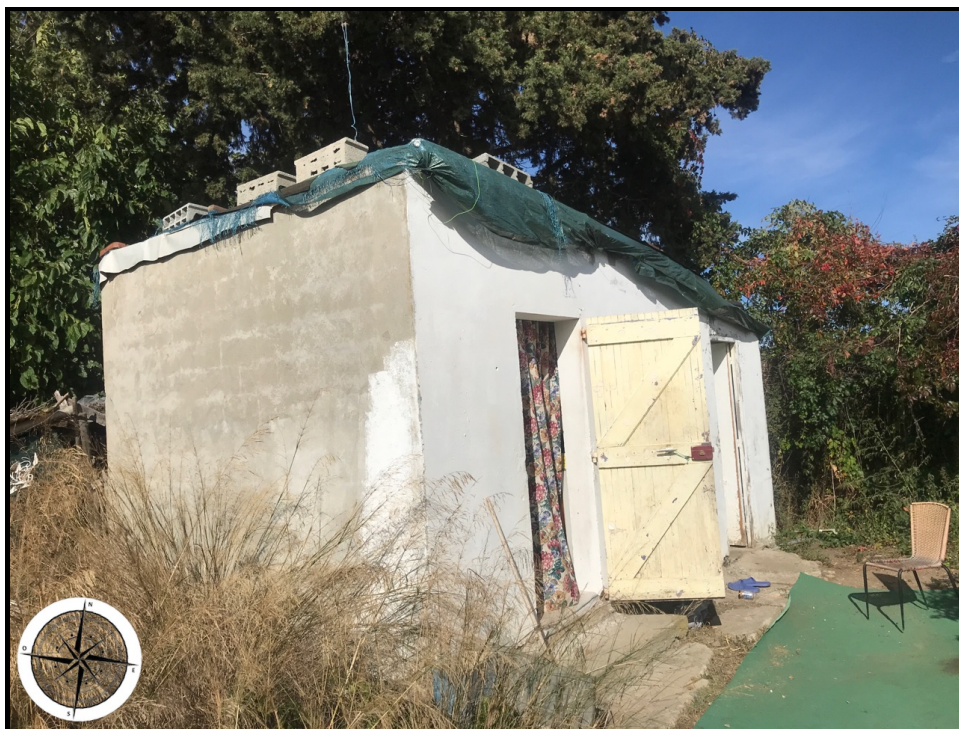
Toit une pente recouvert d'une bâche

Photographie n°107. Dépendance

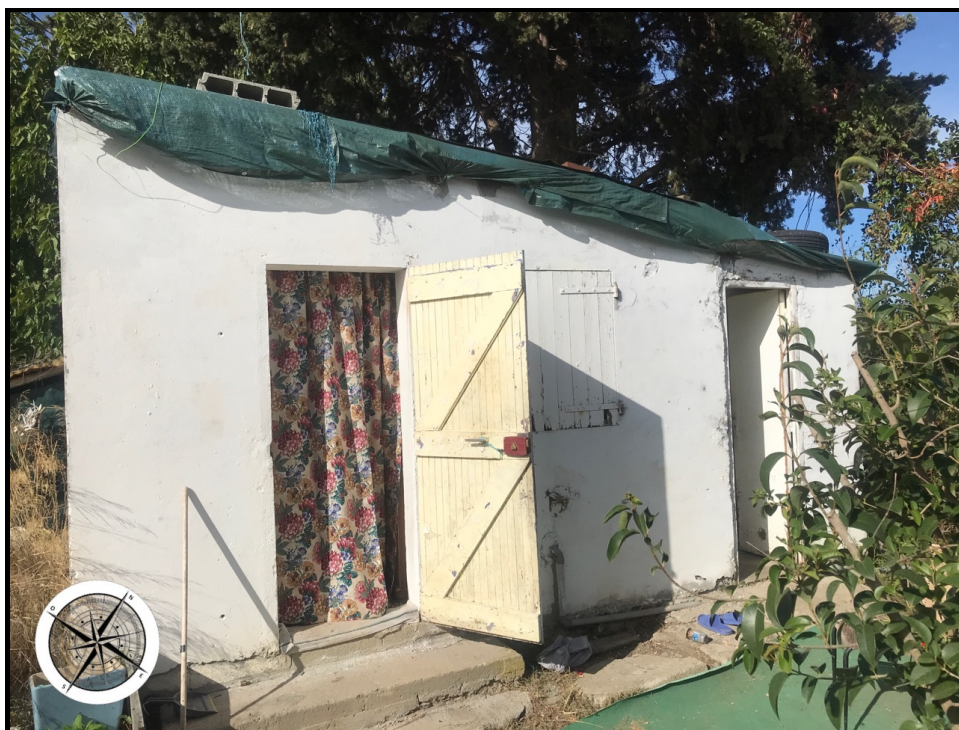
Photographie n°108. Dépendance

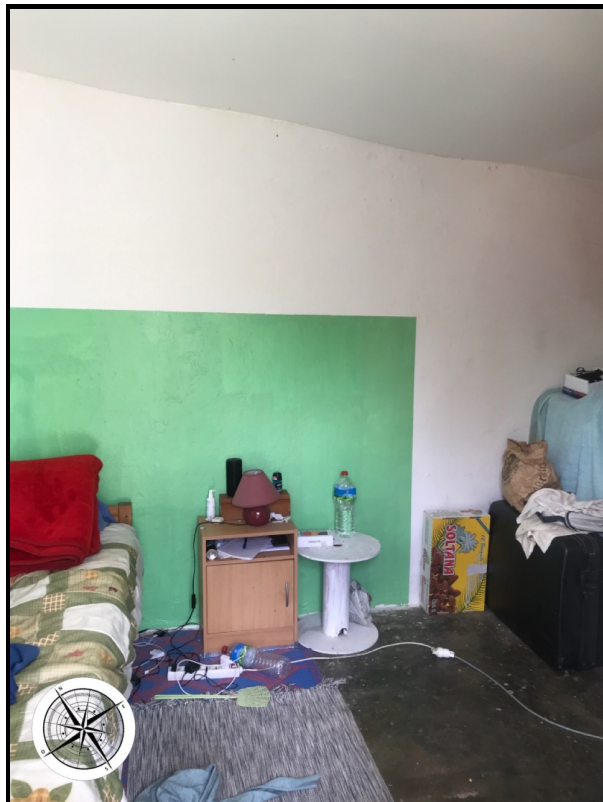
**L'accès** s'effectue par une porte d'entrée en mauvais état, de couleur blanche, ouverture battant simple, avec une poignée à bec de cane en métal, extérieur à l'état brut, intérieur à l'état brut, serrure monopoint. Porte vitrée fermant par volet simple battant

Le **bâti** est en moellons jointoyés au ciment en mauvais état. Sous toutes réserves: impossible de déterminer la structure de manière précise: pour cela n'étant ni mandaté, ni autorisé, ni équipé;

Le **sol** est recouvert de carrelage en mauvais état, de couleur orange, en céramique, en forme de pavés.

Les **plinthes** sont en carrelage hors d'usage.

Les **murs** sont recouverts de peinture hors d'usage, de couleur blanche.

Le **plafond** est recouvert de lambris en bois en mauvais état, de couleur marron, lustre, avec ampoules.

La pièce comprend des cloisons: structure indéterminée: hors d'usage.

**L'éclairage naturel** de la pièce est assuré par une fenêtre en mauvais état, de couleur marron, avec coffrage, ouverture battant double, châssis bois, simple vitrage, volet à double battants en bois.

Photographie n°111. Chambre de dépendance
