**ACTE  
D'HUISSIER  
DE  
JUSTICE**

**PROCES VERBAL DE DESCRIPTION**

3115 Strada di e Piane

20230 CANALE-DI-VERDE

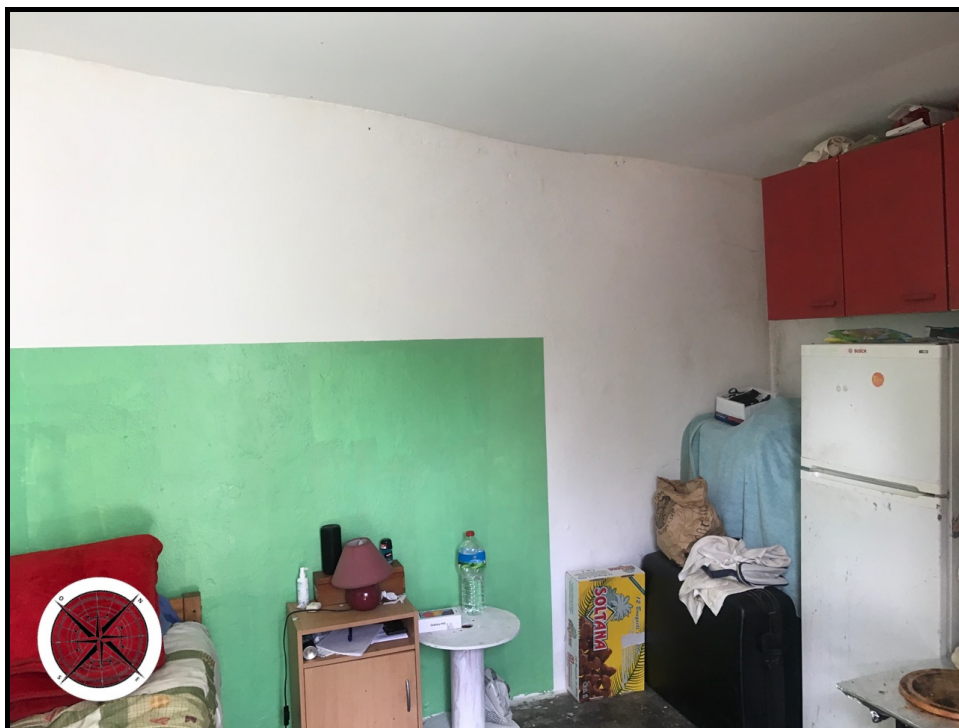
Photographie n°112. Chambre de dépendance

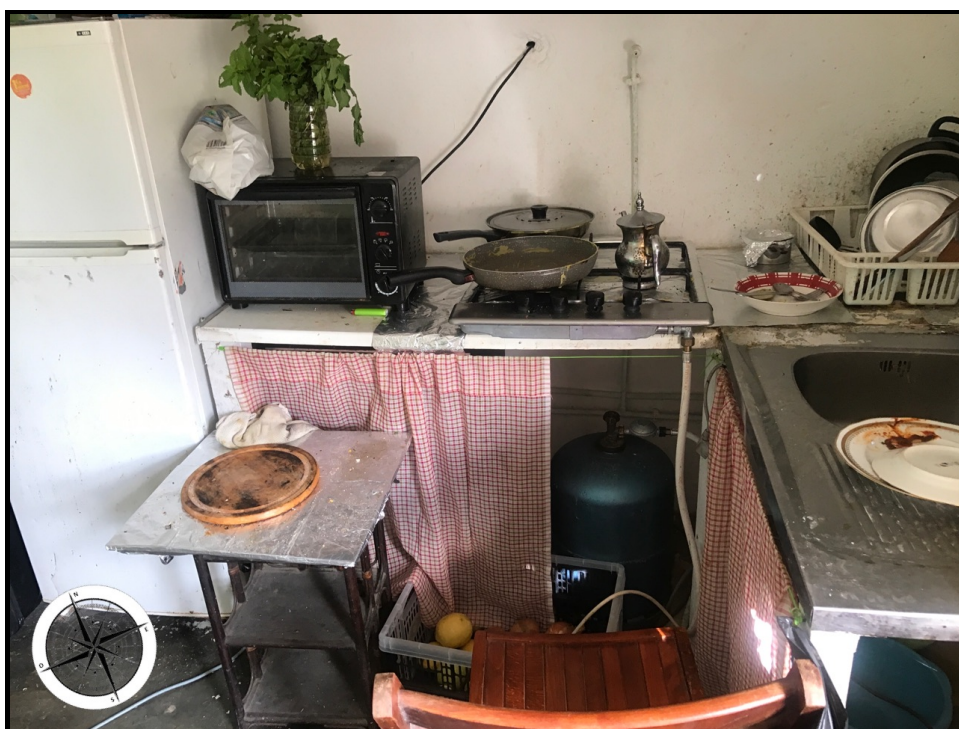
Photographie n°113. Coin cuisine: Chambre de dépendance

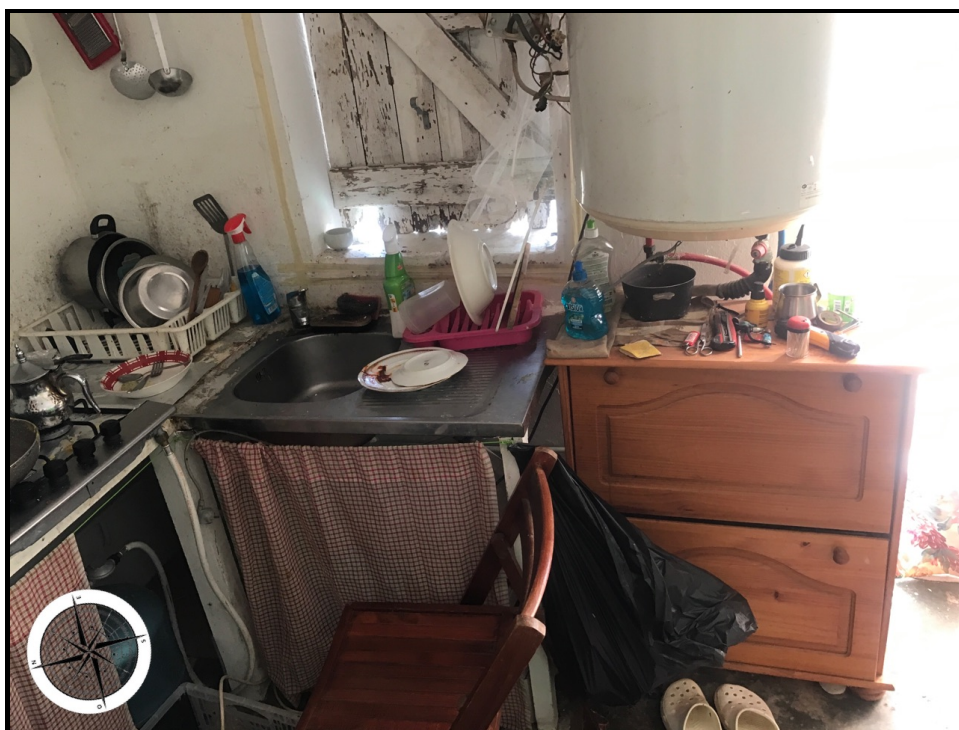
Photographie n°115. Coin cuisine: Chambre de dépendance

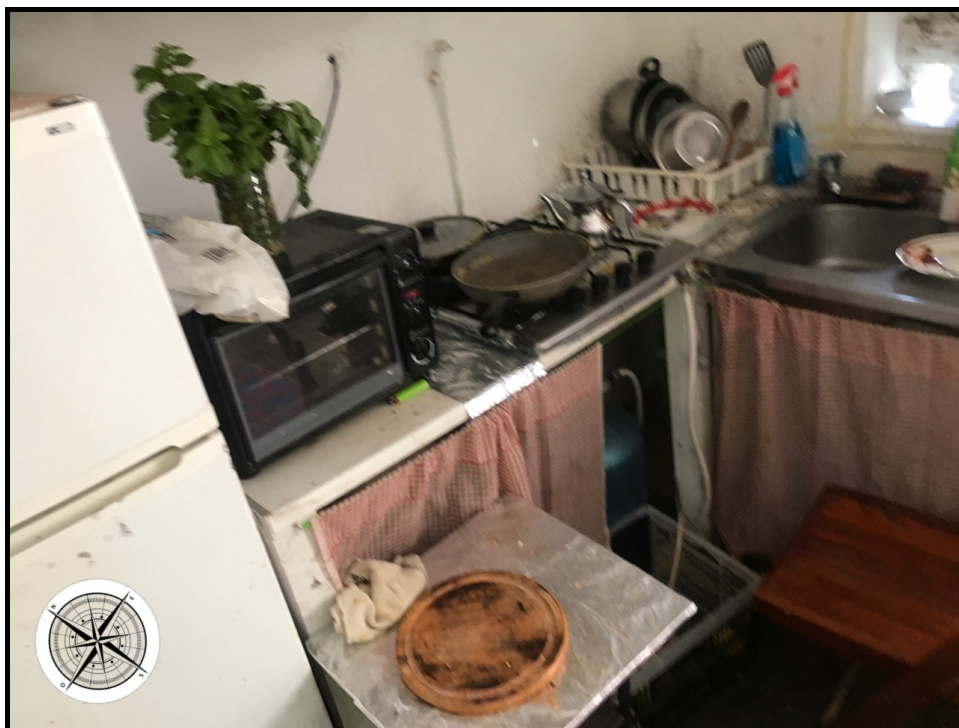
Photographie n°116. Coin cuisine: Chambre de dépendance

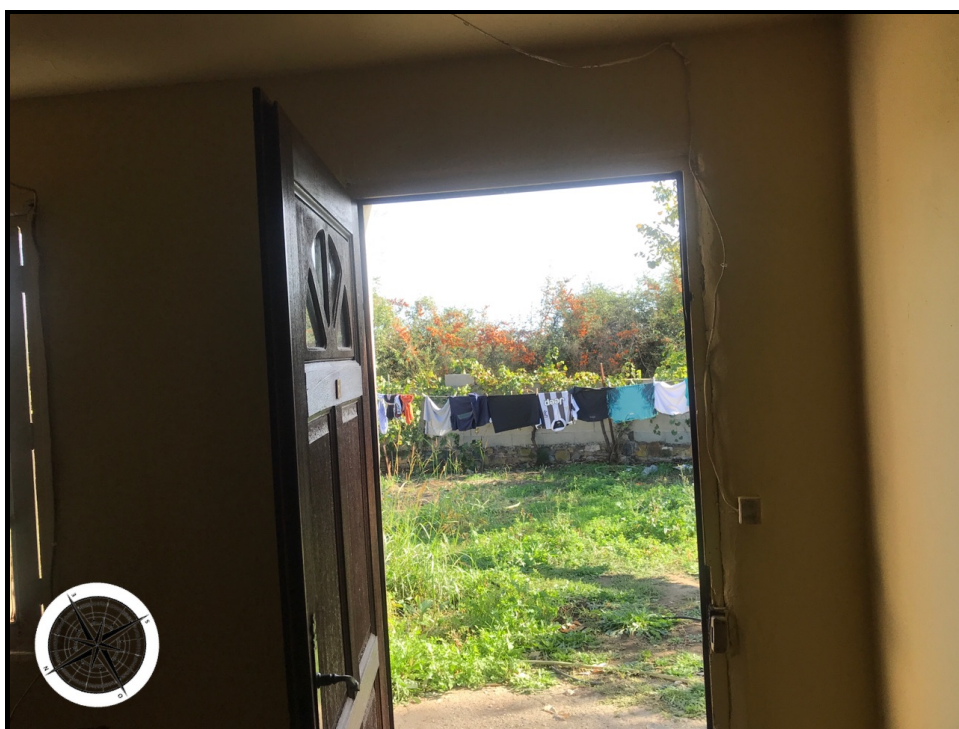
Photographie n°147. Porte d'entrée (vue intérieure)

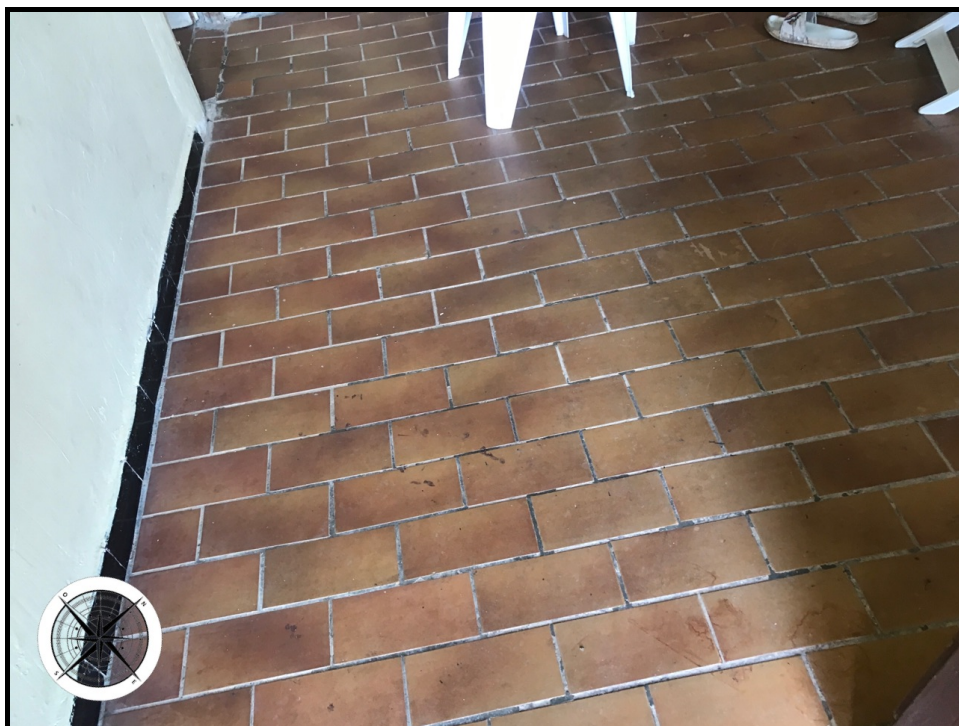
Photographie n°150. Sol

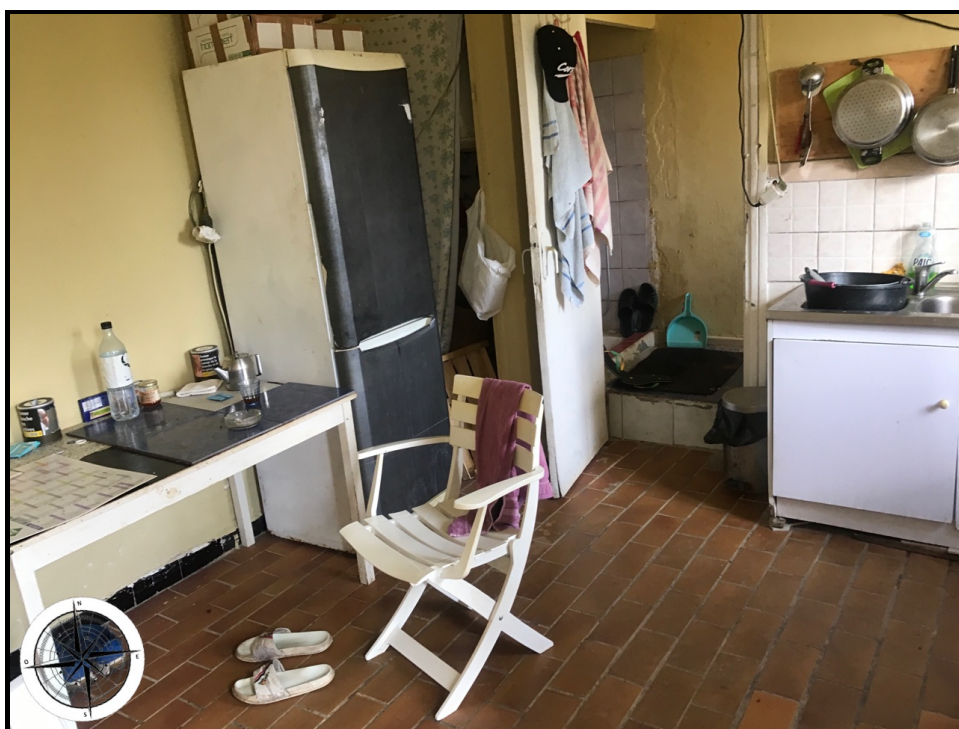
Photographie n°151. Coin cuisine sommaire

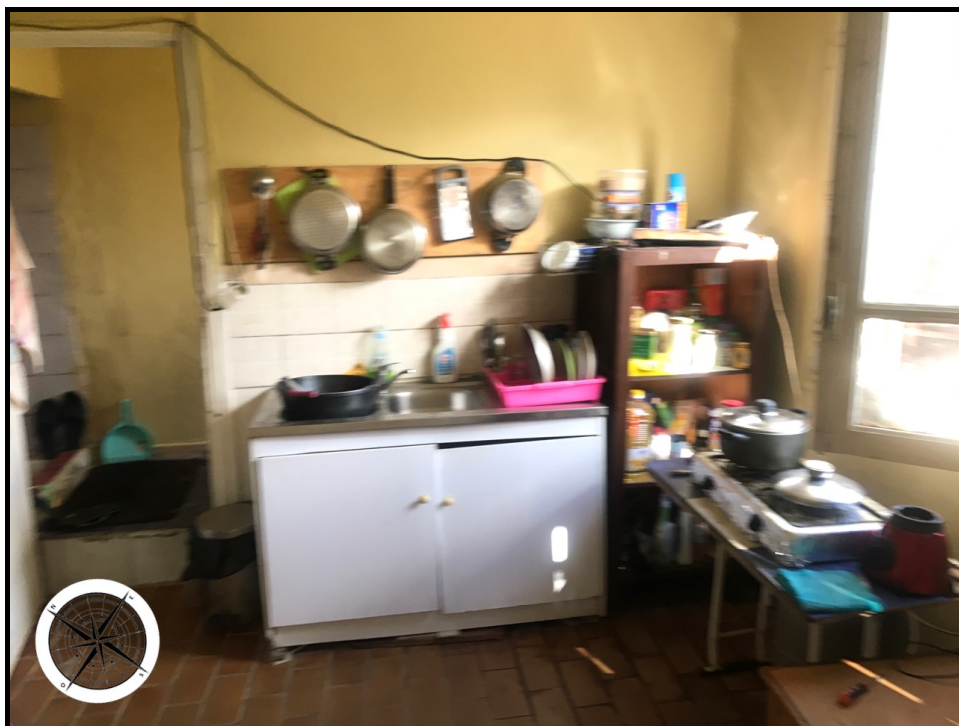
Photographie n°152. Coin cuisine sommaire

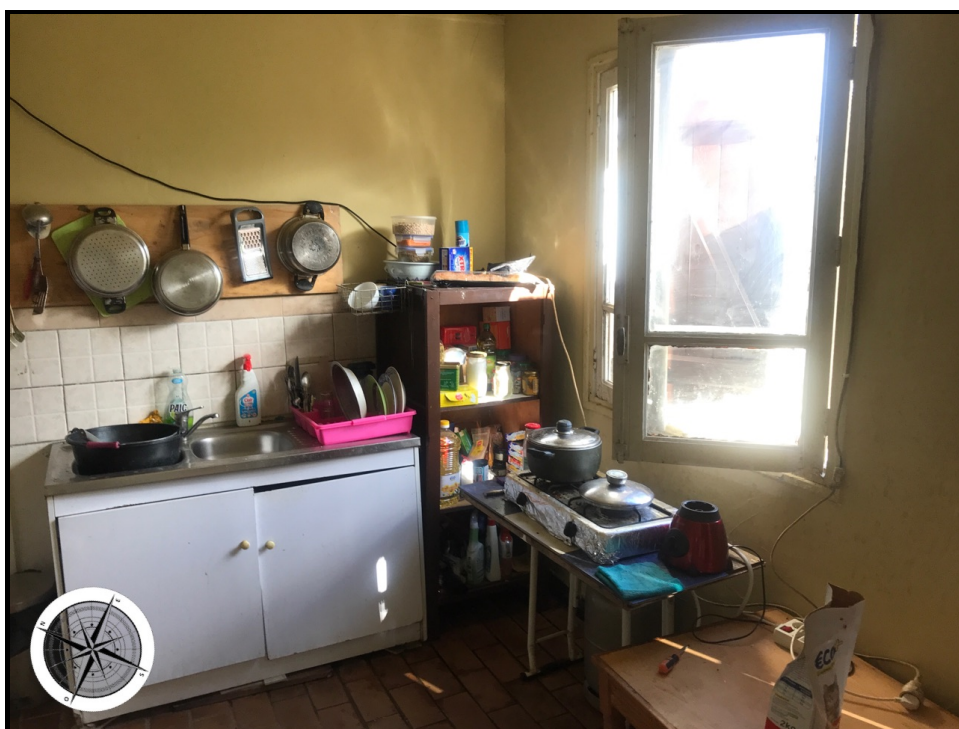
Photographie n°153. Coin cuisine sommaire

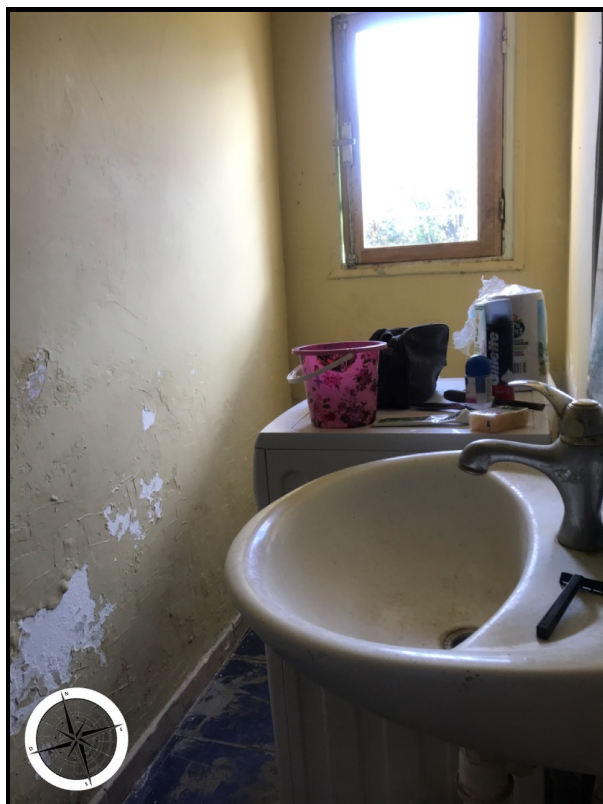
Photographie n°156. Salle d'eau et WC: mauvais état
